Relatório de Estágio

Mestrado em Engenharia Civil – Construções Cívicas

***Levantamento e Avaliação das Travessias Pedonais  
do Centro Urbano de Leiria***

*Leiria, fevereiro de 2020*

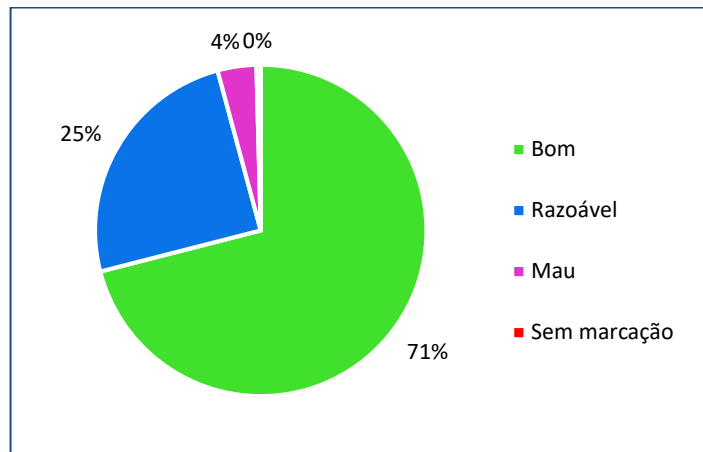
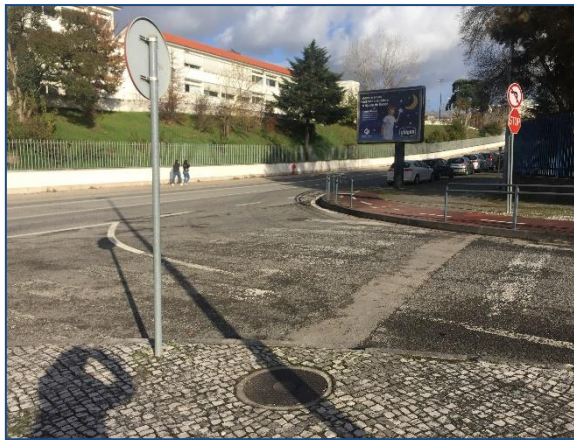
a) TP 5 – Rua Dr. João Soares

Quanto ao estado de conservação da sinalização horizontal M11 e M8, os levantamentos realizados indicam que a maior parte das travessias encontra-se em bom estado de conservação. Há, entretanto, nas em que a sinalização se encontra deficiente, sendo apenas 4% como se pode observar no Gráfico 2 e nas imagens a seguir.

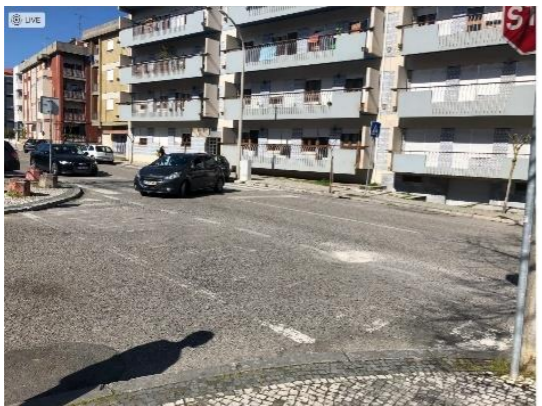
<ul style="list-style-type: none"> <li>• Ausência de rebaixamento do lancil em ambos os lados do atravessamento pedonal;</li> <li>• Ausência de sinalização rodoviária vertical H7;</li> <li>• Marcas de sinalização rodoviária horizontal muito desgastada e deteriorada, que se torna difícil de visualizar ou até mesmo impossível;</li> <li>• Obstáculos (topónimo, marco do correio e pilaretes) localizados na zona de atravessamento, impossibilitando a circulação e o atravessamento de pessoas com mobilidade condicionada;</li> </ul>	<ol style="list-style-type: none"> <li>1. Execução de pequenos trabalhos de requalificação para rebaixamento em ambos os lados do lancil dos passeios, onde deverão ser niveladas com desnível não superior a 0,02 m. Recomenda-se ainda a colocação do piso tátil (faixas de alerta e guias de encaminhamento) nas áreas do passeio adjacentes à travessia. Para a execução destas adaptações poderá ser seguido o modelo ilustrado na proposta P2;</li> <li>2. Colocação da sinalização vertical H7 em falta e pintura das marcas da sinalização horizontal para segurança dos peões e melhor perceção dos condutores para a aproximação de uma travessia pedonal;</li> <li>3. No que diz respeito ao topónimo, marco de correio, recomenda-se a remoção e instalação adequada na zona destinada ao mobiliário conforme ilustra a figura da proposta P7.</li> </ol>	I Alta

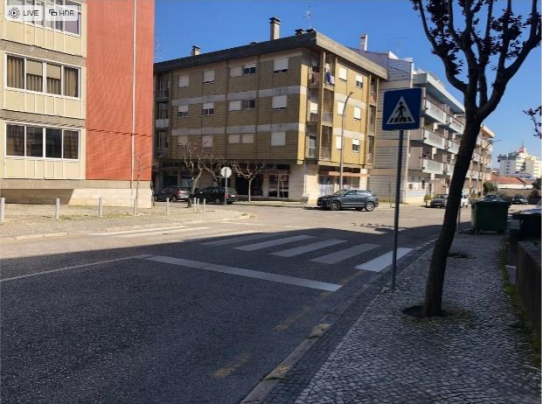
<ul style="list-style-type: none"> <li>• Ausência de sinalização rodoviária vertical H7, do lado esquerdo da travessia pedonal;</li> <li>• Passeio junto ao atravessamento pedonal com fila de árvores no meio do passeio impossibilitando a livre circulação de pessoas com mobilidade condicionada, visto que não garante a largura mínima de 1,20 m livre de obstáculos;</li> <li>• Sinalização vertical mal posicionada a distância de 0,20 m.</li> </ul>	<ol style="list-style-type: none"> <li>1. Colocação da sinalização vertical H7 em falta;</li> <li>2. Em relação a fila de árvores no passeio, como não é possível o alargamento do passeio recomenda-se a remoção e recolocação da árvore junto a parede, de modo a desobstruir o passeio e permitir a livre circulação dos peões. Recomenda-se ainda a instalação de grelhas de proteção, conforme ilustrado na Figura 56 da proposta P7;</li> <li>3. Remoção e instalação adequada do poste de sinalização vertical de ambos os lados, a uma distância mínima de 0,50 m entre a extremidade do sinal próxima da faixa de rodagem e o início do passeio, conforme ilustrado na proposta P1.</li> </ol>	I Alta

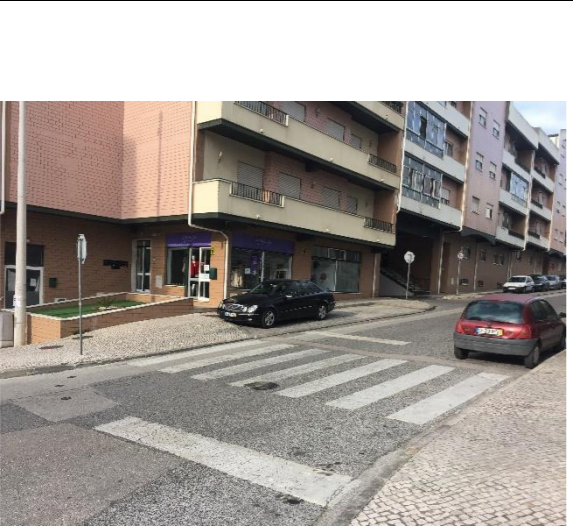
<ul style="list-style-type: none"> <li>• Estacionamento indevido próximo das passadeiras;</li> <li>• Lugares de estacionamento imediatamente antes da passadeira;</li> <li>• Ausência de sinalização rodoviária vertical H7;</li> <li>• Ausência de rebaixamento do lancil em ambos os lados do atravessamento.</li> </ul>	<ol style="list-style-type: none"> <li>1. O estacionamento indevido próximo das travessias, compromete frequentemente o correto funcionamento destas, seja por encobrir o peão ou por inviabilizar a travessia, impedindo o acesso a mesma. Para este problema propõe-se uma fiscalização regular e aplicação de coimas para o incumprimento do estacionamento a uma distância livre inferior a 5,00 m (Código da Estrada), com o objetivo de atenuar a prática do estacionamento abusivo nas zonas de atravessamento pedonal, salvaguardando deste modo a segurança dos peões;</li> <li>2. O estacionamento imediatamente antes das travessias impede a visualização do peão que pretende atravessar, colocando em risco a segurança do mesmo. Para colmatar este problema propõe-se a execução do prolongamento do passeio, conforme descrita na proposta P10, em ambos os lados da travessia;</li> <li>3. Colocação da sinalização vertical H7;</li> <li>4. Rebaixamento em ambos os lados do lancil dos passeios, onde deverão ser niveladas com desnível não superior a 0,02 m. Recomenda-se ainda a colocação do piso tátil (faixas de alerta e guias de encaminhamento) nas áreas do passeio adjacentes à travessia. Para a execução destas adaptações poderá ser seguido o modelo ilustrado na proposta P2.</li> </ol>	Alta

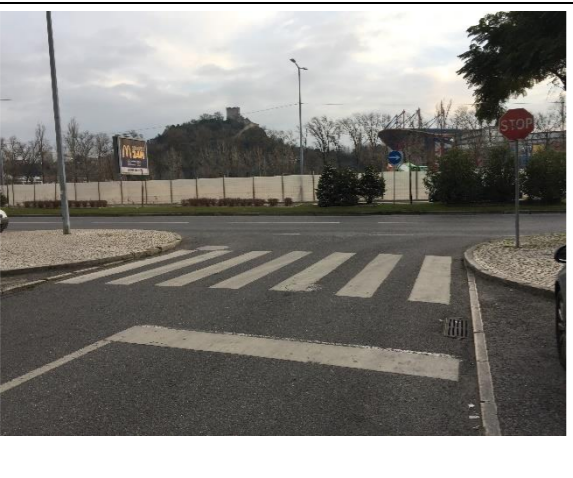
<ul style="list-style-type: none"> <li>• Ausência de sinalização rodoviária vertical H7;</li> <li>• Ausência de rebaixamento do lancil em ambos os lados do atravessamento;</li> <li>• Travessia pedonal não se encontram perpendiculares ao lancil.</li> </ul>	<ol style="list-style-type: none"> <li>1. O estacionamento imediatamente antes das travessias impede a visualização do peão que pretende atravessar, colocando em risco a segurança do mesmo. Para colmatar este problema propõe-se a execução do prolongamento do passeio, conforme descrita na proposta P10;</li> <li>2. Colocação da sinalização vertical de trânsito H7;</li> <li>3. Execução de pequenos trabalhos de requalificação para rebaixamento em ambos os lados do lancil dos passeios, onde deverão ser niveladas com desnível não superior a 0,02 m. Recomenda-se ainda a colocação do piso tátil (faixas de alerta e guias de encaminhamento) nas áreas do passeio adjacentes à travessia. Para a execução destas adaptações poderá ser seguido o modelo ilustrado na proposta P2;</li> <li>4. Uma vez que a travessia não se encontra perpendicular ao passeio, recomenda-se a Implementação de piso tátil onde a instalação do piso de alerta deve ser paralela ao lancil, conforme ilustrado na proposta P2.2.</li> </ol>	<p>I Alta</p>

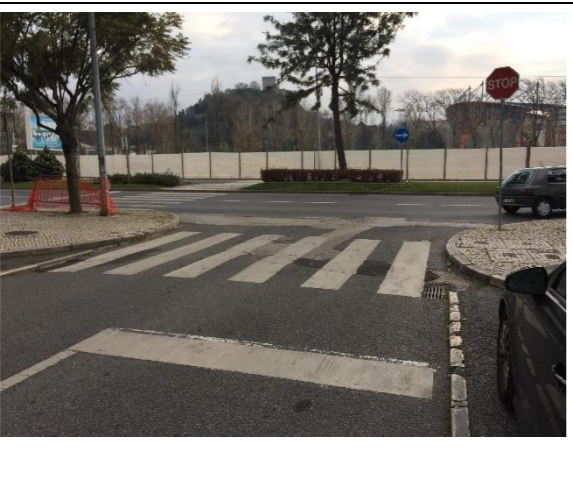
<ul style="list-style-type: none"> <li>• Ausência de sinalização rodoviária vertical H7;</li> <li>• Ausência de rebaixamento do lancil em ambos os lados do atravessamento;</li> <li>• Travessia pedonal não se encontram perpendiculares ao lancil.</li> </ul>	<ol style="list-style-type: none"> <li>1. O estacionamento imediatamente antes das travessias impede a visualização do peão que pretende atravessar, colocando em risco a segurança do mesmo. Para colmatar este problema propõe-se a execução do prolongamento do passeio, conforme descrita na proposta P10;</li> <li>2. Colocação da sinalização vertical de trânsito H7;</li> <li>3. Execução de pequenos trabalhos de requalificação para rebaixamento em ambos os lados do lancil dos passeios, onde deverão ser niveladas com desnível não superior a 0,02 m. Recomenda-se ainda a colocação do piso tátil (faixas de alerta e guias de encaminhamento) nas áreas do passeio adjacentes à travessia. Para a execução destas adaptações poderá ser seguido o modelo ilustrado na proposta P2;</li> <li>4. Uma vez que a travessia não se encontra perpendicular ao passeio, recomenda-se a Implementação de piso tátil onde a instalação do piso de alerta deve ser paralela ao lancil, conforme ilustrado na proposta P2.2.</li> </ol>	<p>I Alta</p>

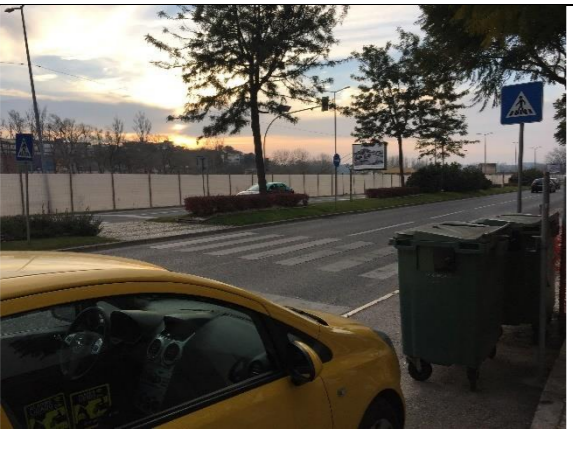
<ul style="list-style-type: none"> <li>• Ausência de rebaixamento do lancil do passeio e do separador central;</li> <li>• Lugares de estacionamento e mobiliário urbano imediatamente antes da passadeira, impossibilita boa visibilidade dos condutores à passagem de peões.</li> </ul>	<ol style="list-style-type: none"> <li>1. O estacionamento imediatamente antes das travessias impede a visualização do peão que pretende atravessar, colocando em risco a segurança. Para colmatar este problema propõe-se a execução do prolongamento do passeio, conforme descrita na Proposta P9;</li> <li>2. Execução de pequenos trabalhos de requalificação para rebaixamento em ambos os lados do lancil dos passeios, onde deverão ser niveladas com desnível não superior a 0,02 m. Recomenda-se ainda a colocação do piso tátil (faixas de alerta e guias de encaminhamento) nas áreas do passeio adjacentes à travessia. Para a execução destas adaptações poderá ser seguido o modelo ilustrado na proposta P2;</li> </ol>	<p>I Alta</p>

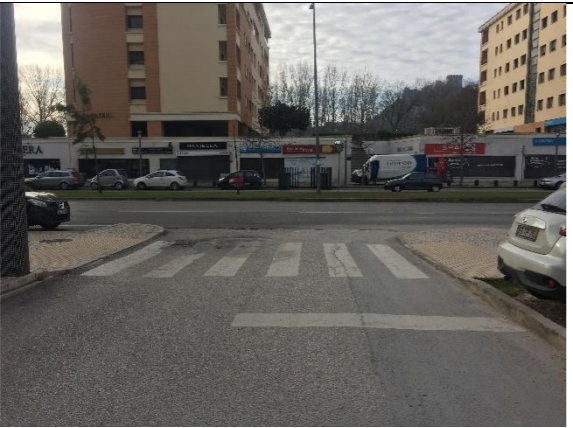
<ul style="list-style-type: none"> <li>• Ausência de sinalização rodoviária vertical H7;</li> <li>• Pavimento da passagem de peões em más condições, irregular.</li> </ul>	<ol style="list-style-type: none"> <li>1. Colocação da sinalização vertical de trânsito H7;</li> <li>2. O Pavimento na faixa de rodagem comum a travessia apresenta alguma degradação, portanto, este deve ser reparado ou repavimentado para que cumpra com os requisitos de segurança e conforto para a circulação dos peões.</li> </ol>	Alta
152

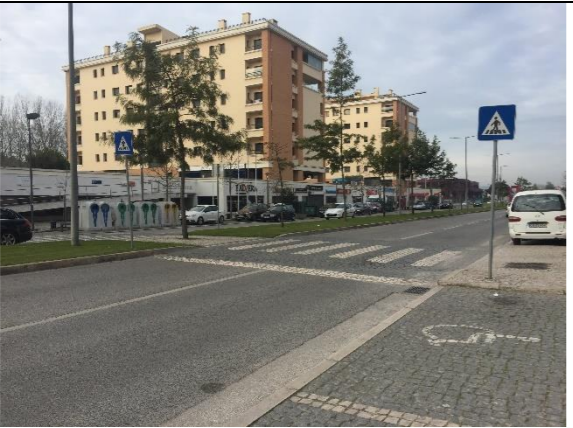
<ul style="list-style-type: none"> <li>• Lugares de estacionamento imediatamente antes do atravessamento;</li> <li>• Obstáculo (arvore) no meio do separador central.</li> </ul>	<ol style="list-style-type: none"> <li>1. O estacionamento imediatamente antes das travessias impede a visualização do peão que pretende atravessar, colocando em risco a segurança do mesmo. Para colmatar este problema propõe-se a execução do prolongamento do passeio, conforme descrita na proposta P10, apenas do lado onde existe os lugares de estacionamento;</li> <li>2. Recomenda-se ainda a colocação do piso tátil (faixas de alerta e guias de encaminhamento) nas áreas do passeio adjacentes à travessia e no separador central. Para a execução destas adaptações poderá ser seguido o modelo ilustrado na proposta P2;</li> <li>3. Remoção e recolocação da árvore na zona verde, de forma a desobstruir a zona de circulação do separador central.</li> </ol>	Alta

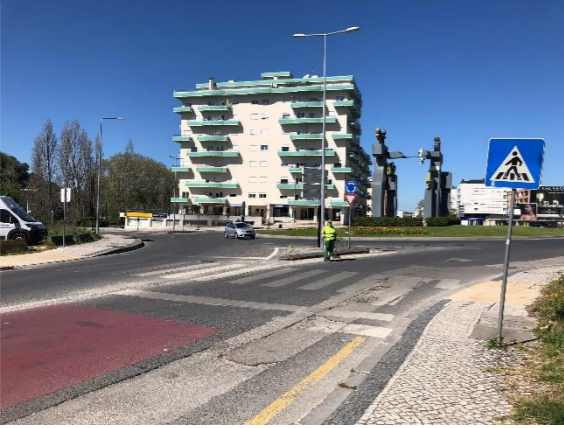
<ul style="list-style-type: none"> <li>• Sinalização vertical H7 não garante uma altura livre mínima;</li> <li>• Pavimento da passagem de peões parcialmente degradada.</li> </ul>	<ol style="list-style-type: none"> <li>1. Recolocação da placa do sinal a uma altura não inferior a 2,20 m em relação ao pavimento. Para a execução destas adaptações poderá ser seguido o modelo ilustrado na proposta P1;</li> <li>2. O Pavimento na faixa de rodagem comum a travessia apresenta alguma degradação, portanto, este deve ser reparado ou repavimentado para que cumpra com os requisitos de segurança e conforto para a circulação dos peões.</li> </ol>	Alta

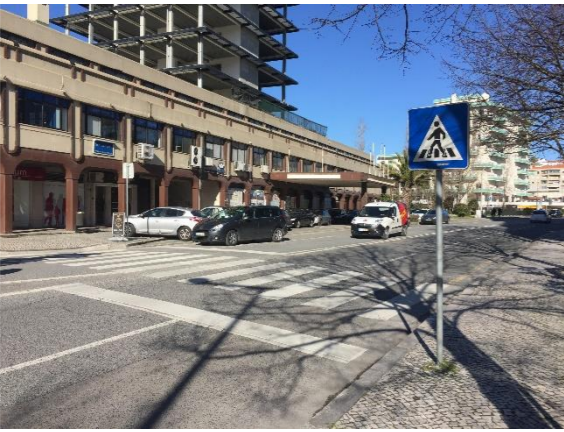
<ul style="list-style-type: none"> <li>• Lugares de estacionamento imediatamente antes da passadeira;</li> <li>• Zona do lancil rebaixada não cumpre a altura máxima admissível;</li> <li>• Sinalização vertical H7 nos passeios mal posicionada.</li> </ul>	<ol style="list-style-type: none"> <li>1. O estacionamento imediatamente antes das travessias impede a visualização do peão que pretende atravessar, colocando em risco a segurança. Para colmatar este problema propõe-se a execução do prolongamento do passeio, conforme descrita na proposta P10, apenas do lado onde existe os lugares de estacionamento;</li> <li>2. Execução de pequenos trabalhos de requalificação para rebaixamento em ambos os lados do lancil dos passeios, onde deverão ser niveladas com desnível não superior a 0,02 m. Recomenda-se ainda a colocação do piso tátil (faixas de alerta e guias de encaminhamento) nas áreas do passeio adjacentes à travessia. Para a execução destas adaptações poderá ser seguido o modelo ilustrado na proposta P2;</li> <li>3. Remoção e instalação adequada do poste de sinalização vertical de ambos os lados, a uma distância mínima de 0,50 m entre a extremidade do sinal próxima da faixa de rodagem e o início do passeio, conforme ilustrado na proposta P1.</li> </ol>	<p>I Alta</p>

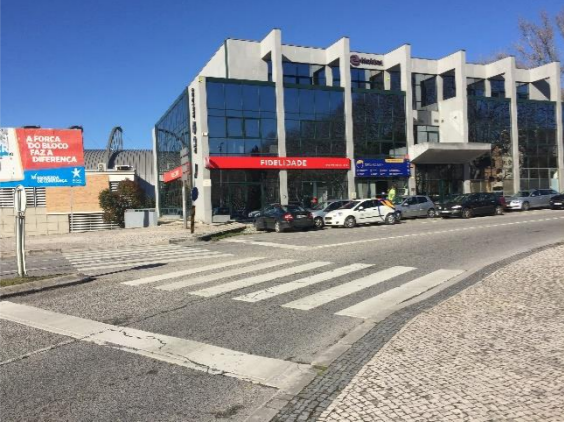
<ul style="list-style-type: none"> <li>• Ausência de sinalização vertical H7 do lado esquerdo da via;</li> <li>• Zona do lancil rebaixada não cumpre a altura máxima admissível;</li> <li>• Pavimento na zona de passagem de peões com fissuras.</li> </ul>	<ol style="list-style-type: none"> <li>1. Colocação da sinalização vertical de trânsito H7;</li> <li>2. Execução de pequenos trabalhos de requalificação para rebaixamento em ambos os lados do lancil dos passeios, onde deverão ser niveladas com desnível não superior a 0,02 m. Recomenda-se ainda a colocação do piso tátil (faixas de alerta e guias de encaminhamento) nas áreas do passeio adjacentes à travessia. Para a execução destas adaptações poderá ser seguido o modelo ilustrado na proposta P2.</li> </ol>	<p>I Alta</p>
177

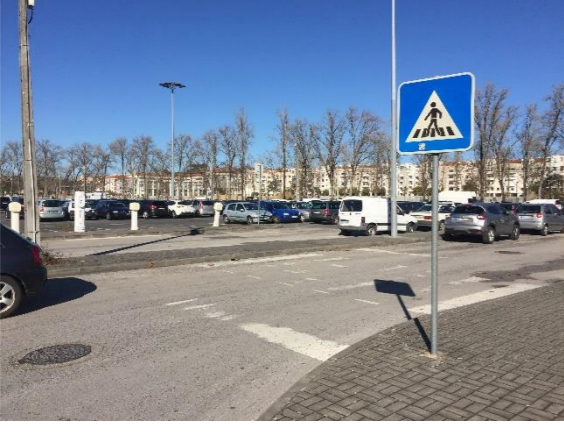
<ul style="list-style-type: none"> <li>• Marcas de sinalização rodoviária horizontal muito desgastada e deteriorada, que se torna difícil de visualizar ou até mesmo impossível;</li> <li>• Ausência de rebaixamento do lancil do passeio e do separador central.</li> </ul>	<ol style="list-style-type: none"> <li>1. Pintura das marcas da sinalização horizontal para segurança dos peões e melhor perceção dos condutores para a aproximação de uma travessia pedonal;</li> <li>2. Execução de pequenos trabalhos de requalificação para rebaixamento em ambos os lados do lancil dos passeios, onde deverão ser niveladas, preferencialmente, no mesmo nível da faixa de rodagem, considerando a altura do novo lancil executado em toda a largura da travessia de peões não superior a 0,02 m. Recomenda-se ainda implementação de piso tátil (faixas de alerta e guias de encaminhamento) nas áreas do passeio adjacentes à travessia e no separador central, para melhor integração dos peões com necessidades especiais. Para a execução destas adaptações poderá ser seguido o modelo ilustrado na proposta P2.</li> </ol>	<p>I Alta</p>

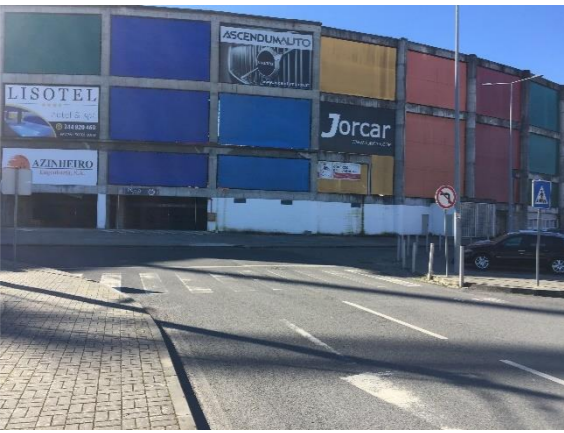
<ul style="list-style-type: none"> <li>Sinalização vertical H7 nos passeios mal posicionada, também não garante uma altura livre mínima;</li> <li>Marcação da sinalização horizontal de atravessamento de peões pouco visível;</li> <li>Obstáculos (pilaretes) localizados na zona de atravessamento;</li> <li>Ausência de rebaixamento do lancil em ambos os lados do atravessamento.</li> </ul>	<ol style="list-style-type: none"> <li>Remoção e instalação adequada do poste de sinalização vertical de ambos os lados, a uma distância mínima de 0,50 m entre a extremidade do sinal próxima da faixa de rodagem e o início do passeio e recolocação da placa do sinal em relação ao pavimento, a uma altura não inferior a 2,20 m. Para a execução destas adaptações poderá ser seguido o modelo ilustrado na proposta P1;</li> <li>Pintura das marcas da sinalização horizontal para segurança dos peões e melhor perceção dos condutores para a aproximação de uma travessia pedonal;</li> <li>Recomenda-se a implementação do piso tátil e posicionamento adequado dos pilaretes metálicos, conforme solução da geometria proposta na P6.1;</li> <li>Rebaixamento em ambos os lados do lancil dos passeios, onde deverão ser niveladas, preferencialmente, no mesmo nível da faixa de rodagem, considerando a altura do novo lancil executado em toda a largura da travessia de peões não superior a 0,02 m.</li> </ol>	I Alta

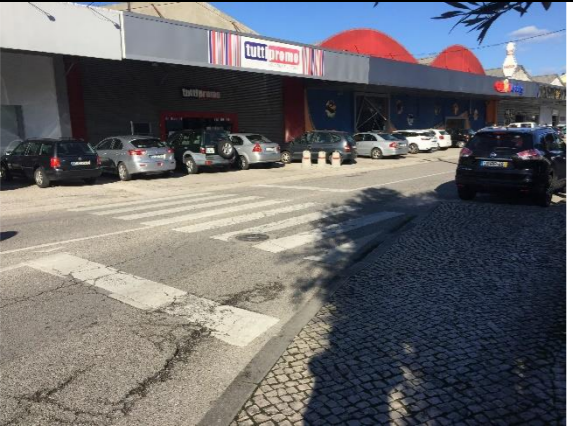
<ul style="list-style-type: none"> <li>• Pavimento na zona de passagem de peões com fissuras;</li> <li>• O atravessamento pedonal a terminar zona de estacionamento;</li> <li>• Ausência de sinalização rodoviária vertical H7.</li> </ul>	<ol style="list-style-type: none"> <li>1. O Pavimento na faixa de rodagem comum a travessia apresenta algumas fissuras, portanto, este deve ser reparado ou repavimentado para que cumpra com os requisitos de segurança e conforto para a circulação dos peões;</li> <li>2. Travessia pedonal a terminar em zonas de estacionamento representa um problema grave, uma vez que põe em risco a segurança e o conforto dos peões e constitui um ponto de conflito entre automóveis e peões e risco de acidentes aquando da realização de manobras de estacionamento. Para este caso recomenda-se a anulação de dois lugares de estacionamento na área envolvente de modo, a dar continuidade a travessia pedonal;</li> <li>3. Colocação da sinalização vertical de trânsito H7.</li> </ol>	Alta

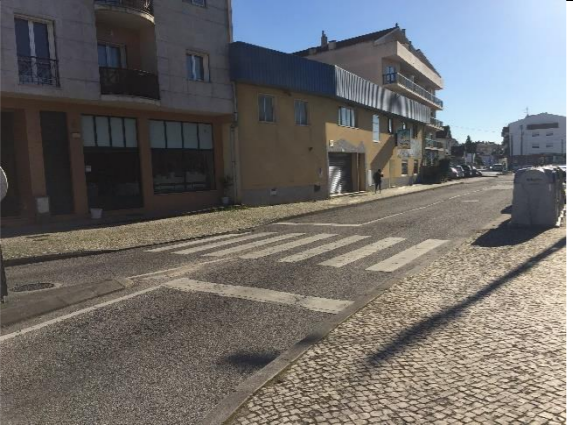
<ul style="list-style-type: none"> <li>• Ausência de sinalização rodoviária vertical H7.</li> </ul>	<ol style="list-style-type: none"> <li>1. Colocação da sinalização vertical de trânsito H7;</li> <li>2. Implementação do piso tátil (faixas de alerta e guias de encaminhamento) nas áreas do passeio adjacentes à travessia. Para a execução destas adaptações poderá ser seguido o modelo ilustrado na proposta P2;</li> </ol>	Alta

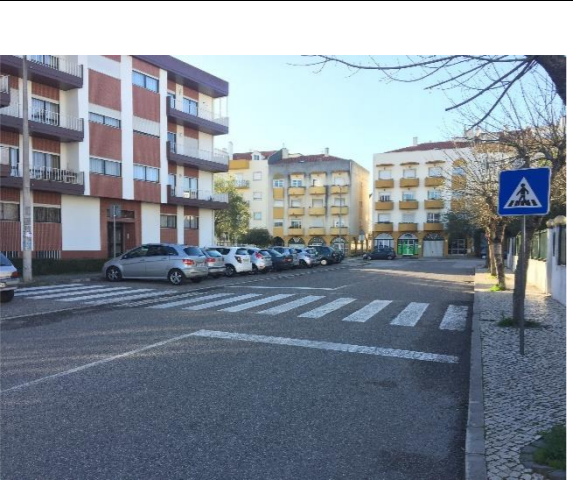
<ul style="list-style-type: none"> <li>• Uma da extremidade do atravessamento termina em zona de estacionamento;</li> <li>• Ausência de rebaixamento do lancil em ambos os lados do atravessamento pedonal;</li> <li>• Sinalização vertical mal posicionada.</li> </ul>	<ol style="list-style-type: none"> <li>1. Travessia pedonal a terminar em zonas de estacionamento representa um problema grave, uma vez que põe em risco a segurança e o conforto dos peões e constitui um ponto de conflito entre automóveis e peões e risco de acidentes aquando da realização de manobras de estacionamento. Para este caso recomenda-se a anulação de dois lugares de estacionamento na área envolvente a travessia, e a execução do passeio de modo, a dar continuidade a travessia pedonal;</li> <li>2. Execução de pequenos trabalhos de requalificação para rebaixamento em ambos os lados do lancil dos passeios, onde deverão ser niveladas com desnível não superior a 0,02 m. Recomenda-se ainda a colocação do piso tátil (faixas de alerta e guias de encaminhamento) nas áreas do passeio adjacentes à travessia. Para a execução destas adaptações poderá ser seguido o modelo ilustrado na proposta P2;</li> <li>3. Remoção e instalação adequada do poste de sinalização vertical de ambos os lados, a uma distância mínima de 0,50 m entre a extremidade do sinal próxima da faixa de rodagem e o início do passeio, conforme ilustrado na proposta P1.</li> </ol>	Alta

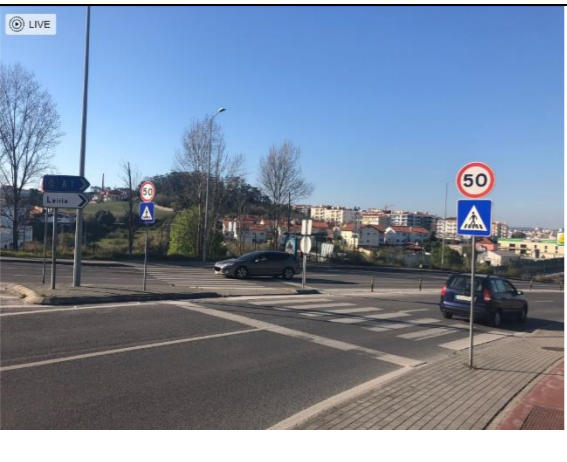
<ul style="list-style-type: none"> <li>Ausência de pavimento tátil nos passeios adjacentes à travessia pedonal.</li> </ul>	<ol style="list-style-type: none"> <li>Recomenda-se ainda no pavimento a incorporação de guias com superfície tátil de alto-relevo e textura distinta do restante revestimento, em todo o lancil do passeio e na interface de acesso ao atravessamento pedonal e no separador central.</li> </ol>	2 Média
