Dissertação

Mestrado em Engenharia Civil – Construções Cívicas

Caracterização do Parque Edificado do Centro Histórico de Leiria

Tiago Miguel dos Santos Gomes

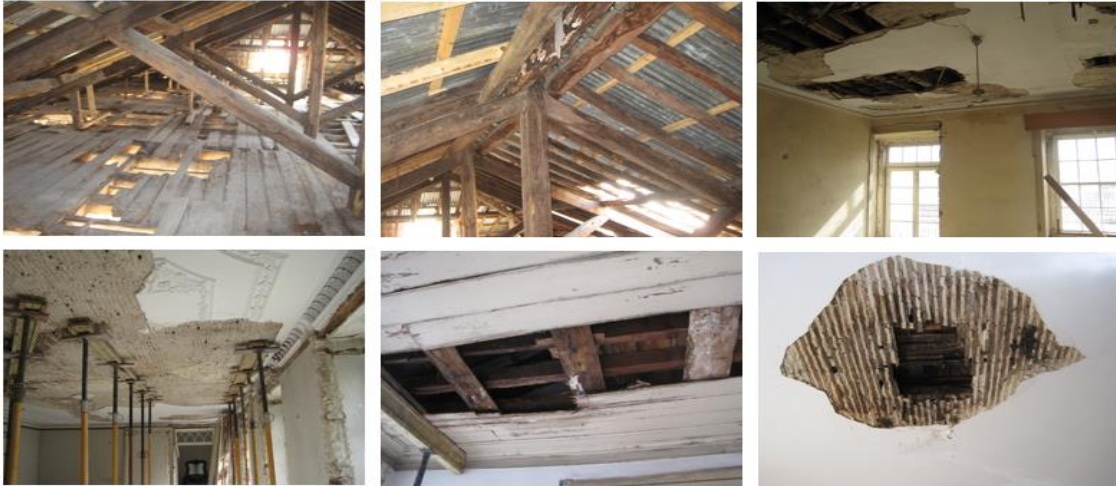
A Figura 33 é a prova disso mesmo, pois este edifício devido ao processo de aprovação da colocação de chapa, acabou por ficar algum tempo suscetível à entrada de água, deteriorando muito o seu interior, caso não fossem tomadas estas medidas este edifício acabava por aumentar o estado de degradação podendo mesmo entrar em ruína. Segundo o proprietário se tivesse sido aprovado de imediato esta solução, o edifício estaria em bom estado.

Figura 33 - Interior de edifício deteriorado devido ao tempo decorrido durante o processo de aprovação de uma cobertura provisória em chapa

Em muitas situações pequenas medidas de precaução acabariam com tais estados de degradação. Uma solução eficiente é a colocação de uma cobertura secundária (chapa perfilada, entre outras soluções), evitando em muitos casos a perda parcial ou total do edifício, onde na maioria dos casos apenas é possível aproveitar as paredes das fachadas.

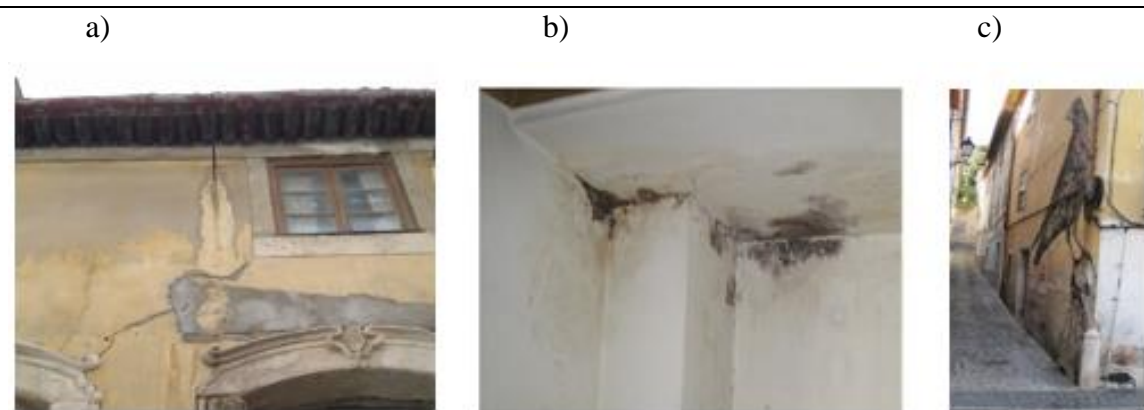
A Figura 46 representa edifícios do CHL com anomalias de fissuração, humidade e outros.

Figura 46 - Exemplos em edifícios do CHL: a) Fissuração; b) Humidade; c) Outros

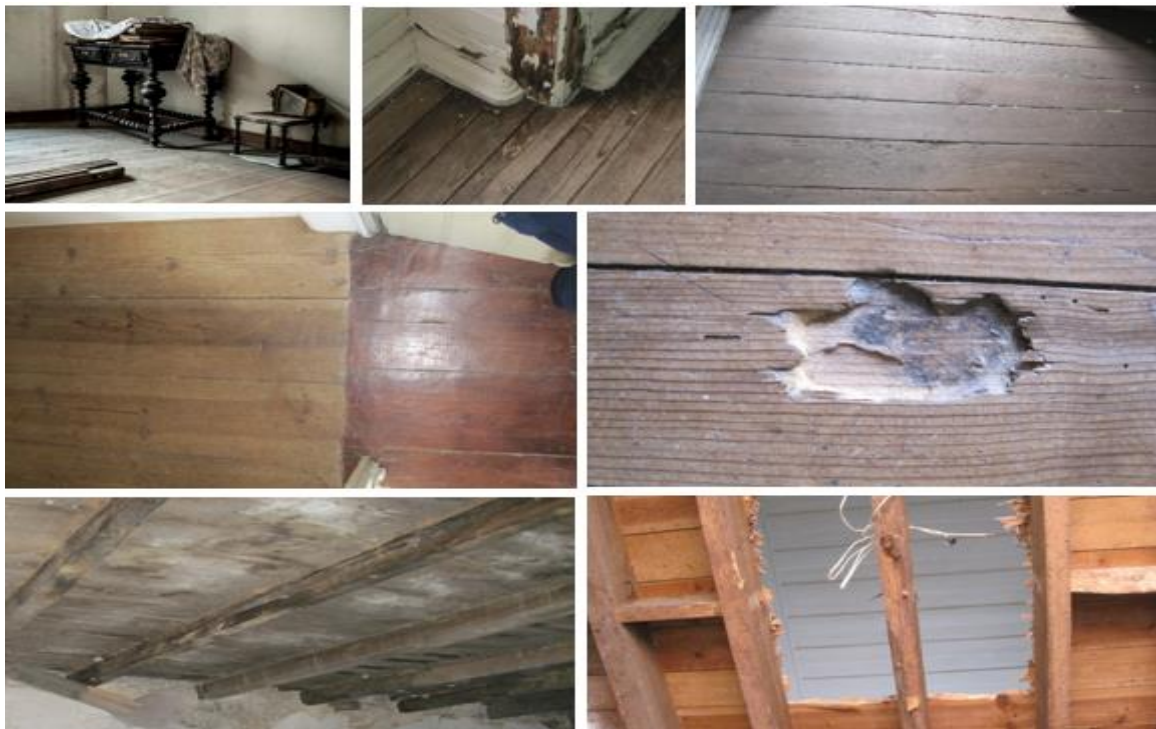
A Figura 52 representa várias anomalias encontradas nos pavimentos de madeira.

Figura 52 - Exemplos de anomalias em pavimentos de madeira do edificado do CHL

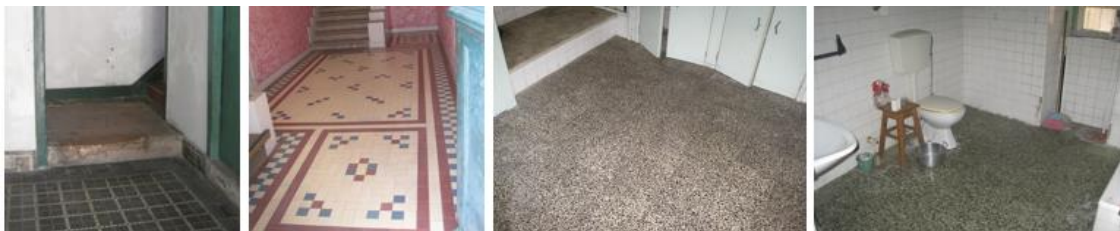
A Figura 54 representa várias anomalias encontradas nos revestimentos cerâmicos dos pavimentos.

Figura 54 - Exemplo de anomalias em revestimentos cerâmicos do edificado do CHL

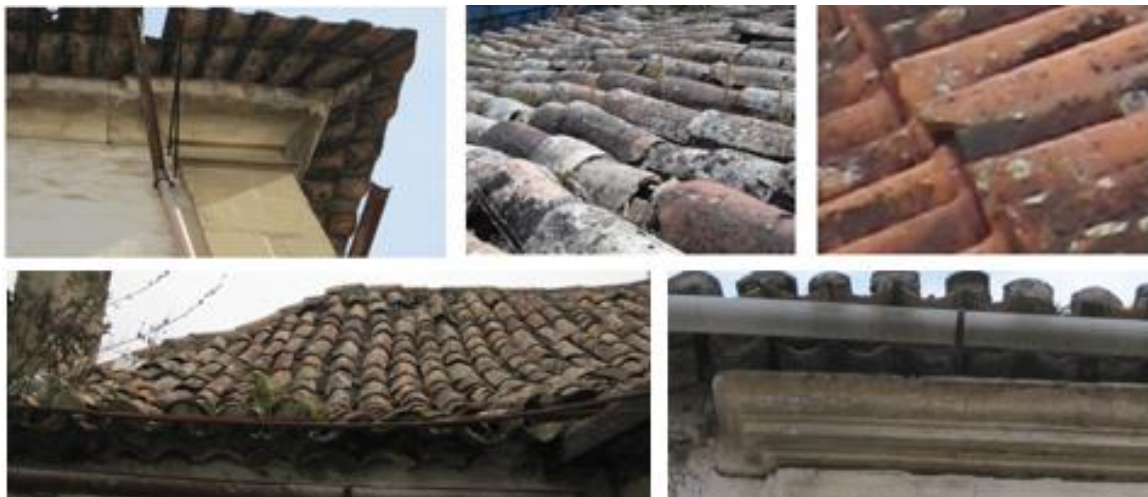
Figura 62 - Exemplos de anomalias das telhas do edificado do CHL

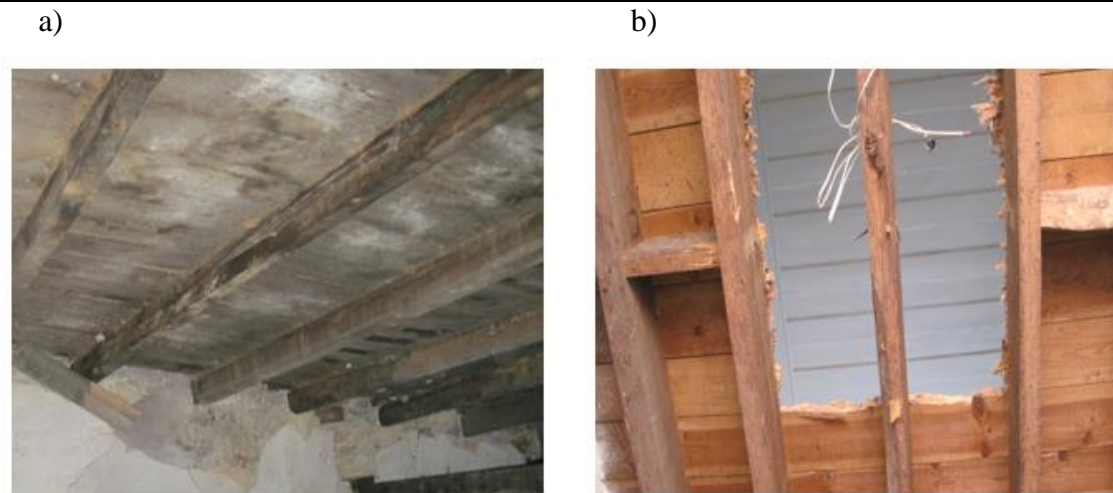
Figura 72 - Edificado do CHL: a) Fragilização junto à parede; b) Fragilização entre vigamento

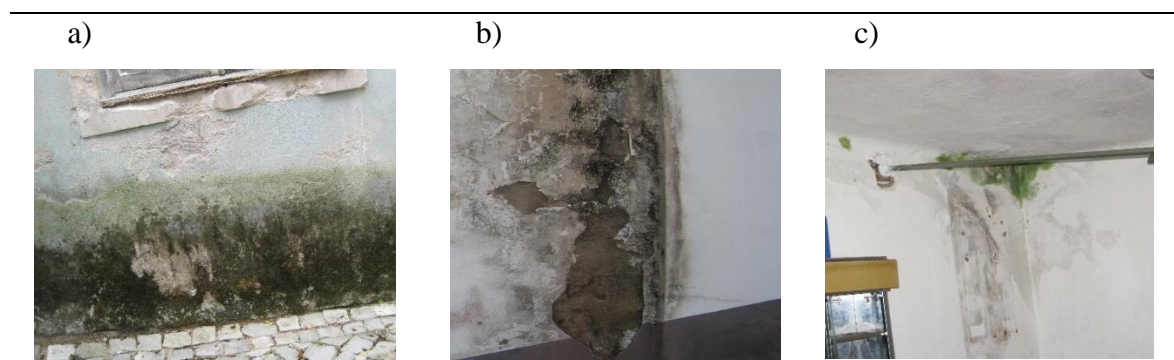
Figura 77 - a) *Musgos nos edifícios do CHL*; b) *Fungos nos edifícios do CHL*; c) *Bolores nos edifícios do CHL*

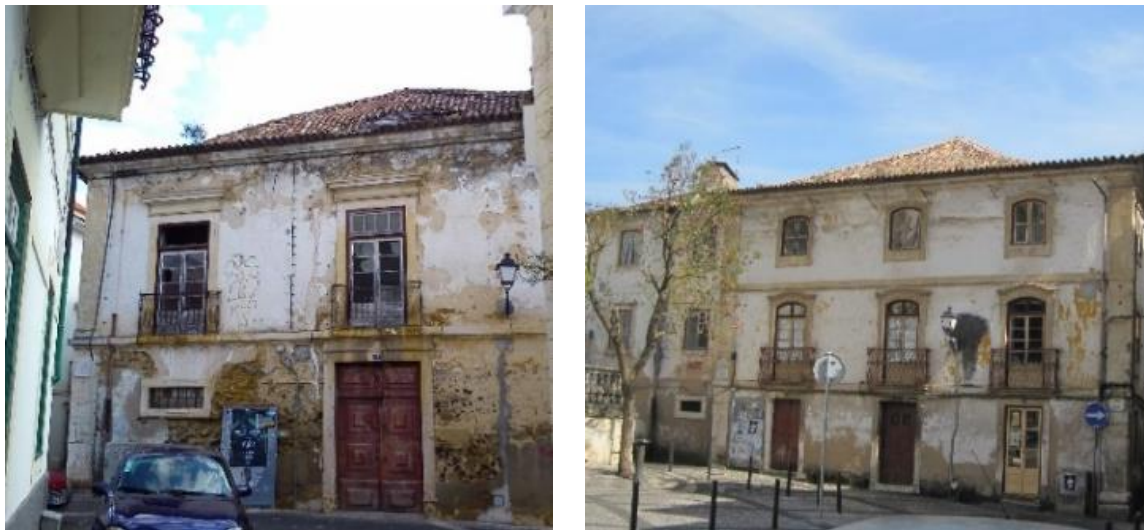
Figura 78 - Envelhecimento dos materiais dos edifícios do CHL

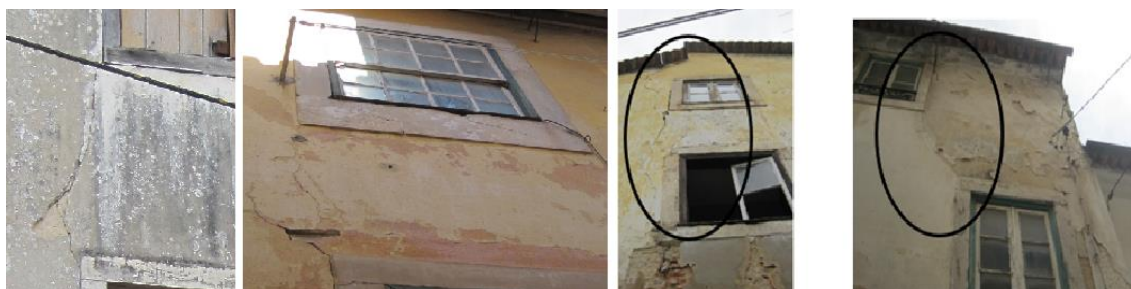
Figura 86 - Fissuração devido à concentração de tensões em edifícios do CHL

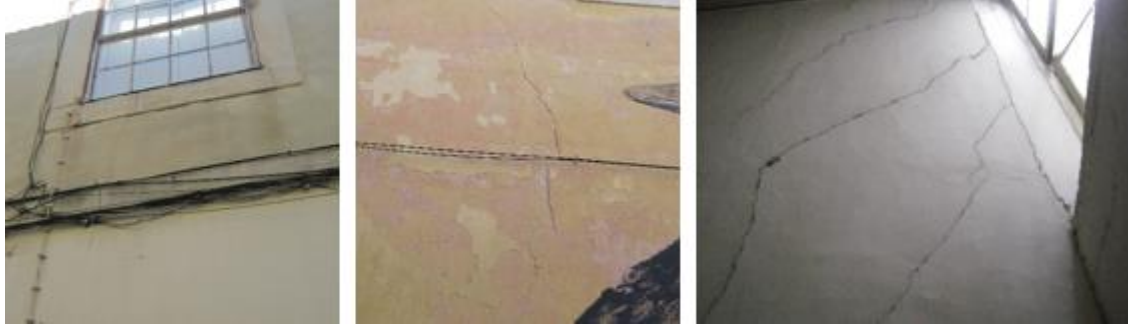
Figura 87 - Fissuração por assentamentos diferenciais em edifícios do CHL

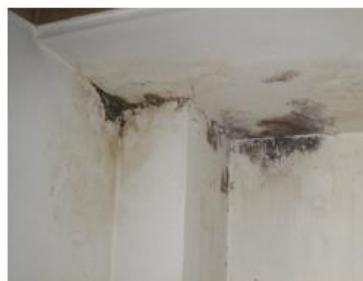
Figura 89 - Condensações no interior de edifícios do CHL

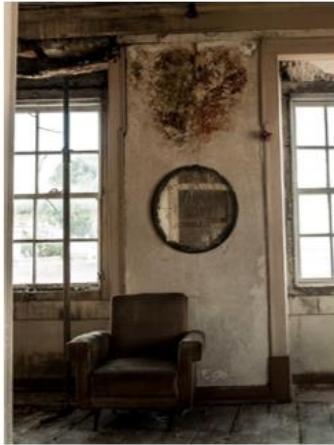
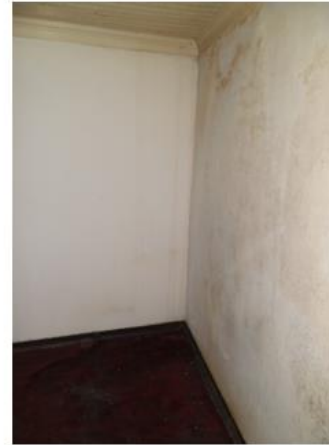
Figura 90 - Infiltrações devido à precipitação em edifícios do CHL

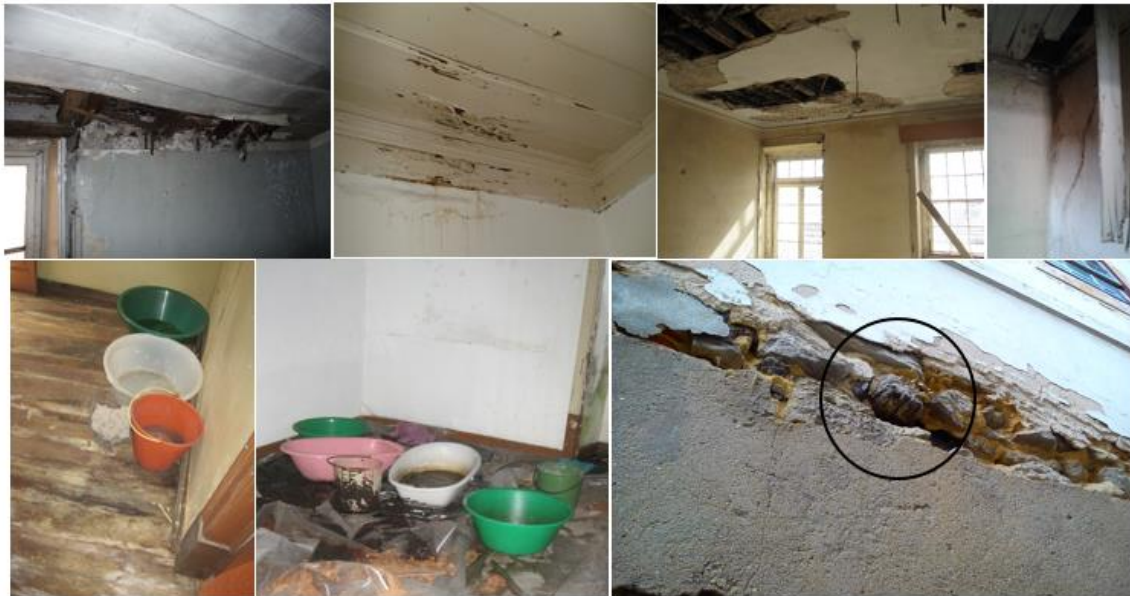
Figura 92 - Vigas dos pavimentos sujeitas a infiltrações e apodrecimento nos edifícios do CHL

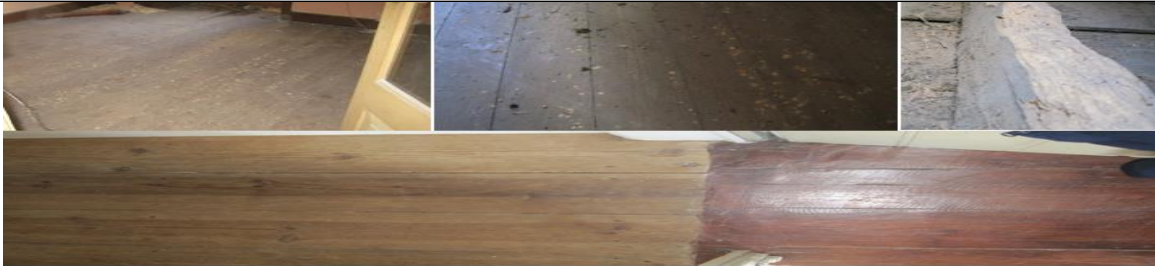
Figura 99 - Ataque xilófago e degradação biológica da madeira dos edifícios do CHL

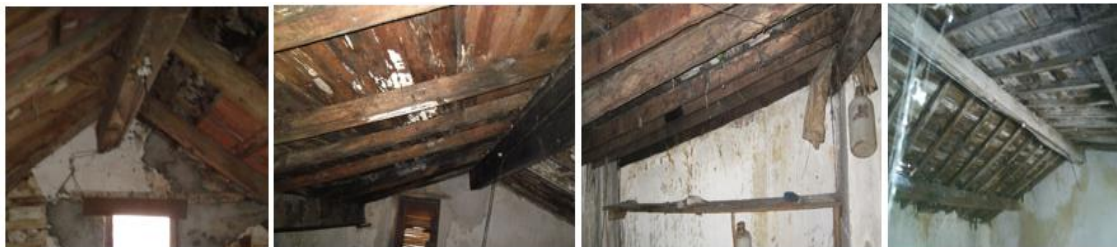
Figura 107 – Coberturas que necessitam de reforço nos edifícios do CHL

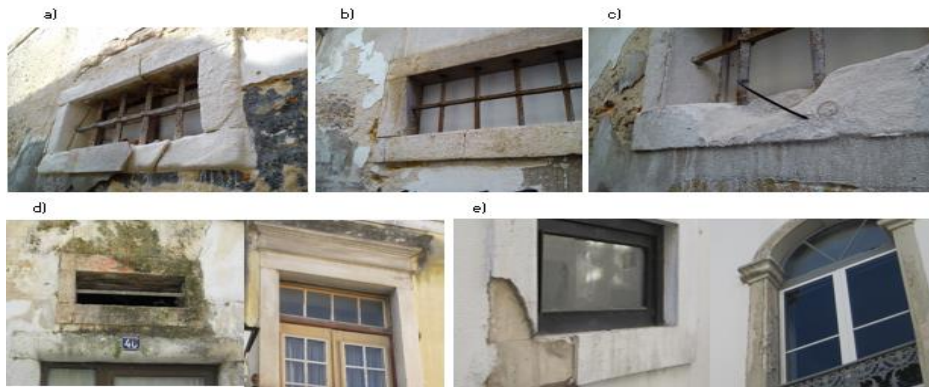
Figura 122 - Edifícios do CHL: a) Desgaste da pedra; b) Fendilhação da pedra; c) Fracturação da pedra; d) Sujidade da pedra; e) Sobreposição com argamassa e/ou tintas das cantarias

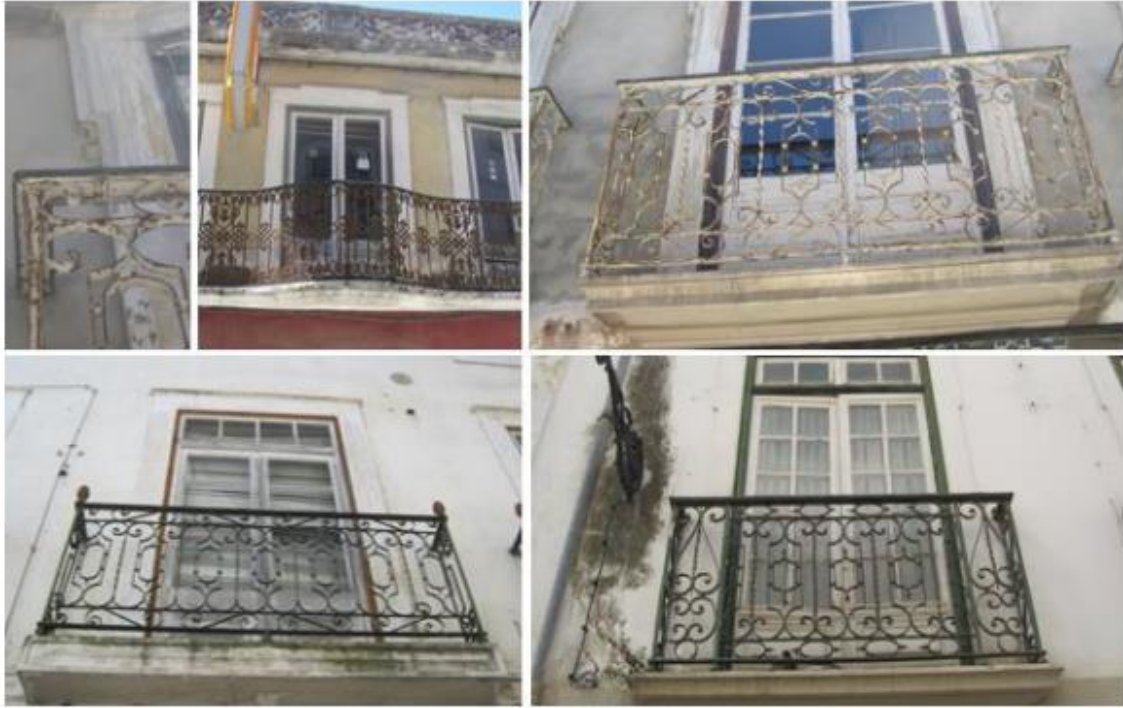
Figura 126 - Anomalias em grades/elementos de ferro de edifícios do CHL
