Estudo de materiais e revestimentos na manutenção de sobreaquecedores de caldeiras de biomassa

Mestrado em Engenharia Mecânica – Produção Industrial

Joel Figueiredo Cabete

Leiria, Setembro de 2022

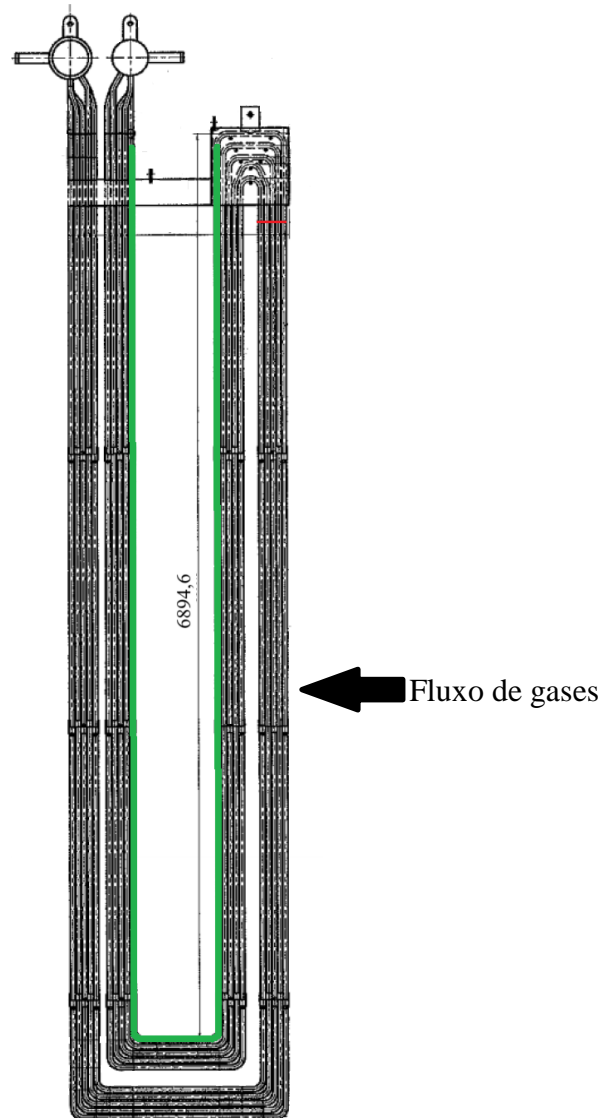
Figura 4.5 – Tubo com maiores danos ao longo do tempo

Ao longo dos anos de funcionamento da instalação, os problemas de manutenção deste sobreaquecedor têm-se manifestado de forma mais pronunciada ao nível do tubo interior de cada painel, marcado a verde na Figura 4.5.

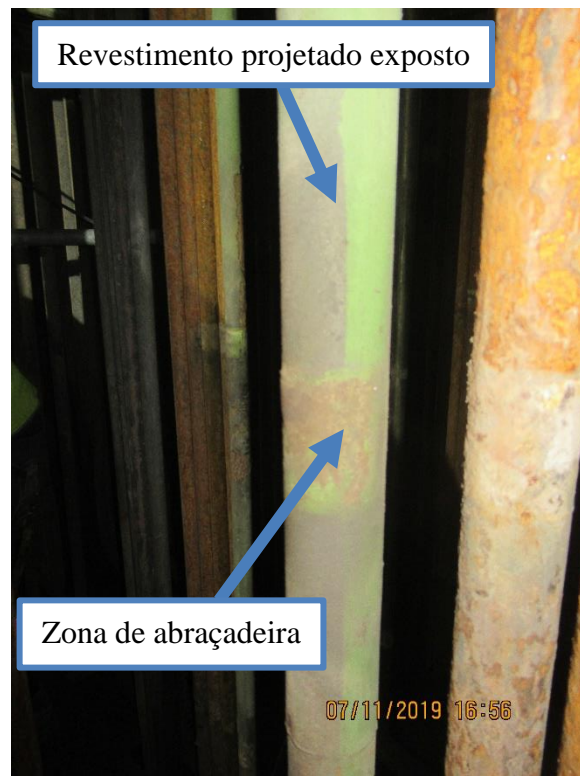
Figura 4.17 – Exemplo de desgaste observado após 32 meses de operação

De um modo geral, observou-se ao longo do tempo de serviço, um desaparecimento gradual do revestimento cerâmico e mais tarde do revestimento projetado, deixando o material de base exposto, especialmente na zona de trabalho dos sopradores e nas posições de montagem de abraçadeiras, tal como se exemplifica na Figura 4.17. Este desaparecimento começou a notar-se na PA de 2018, ainda que de uma forma pouco pronunciada, tendo-se agravado ao longo dos anos seguintes.

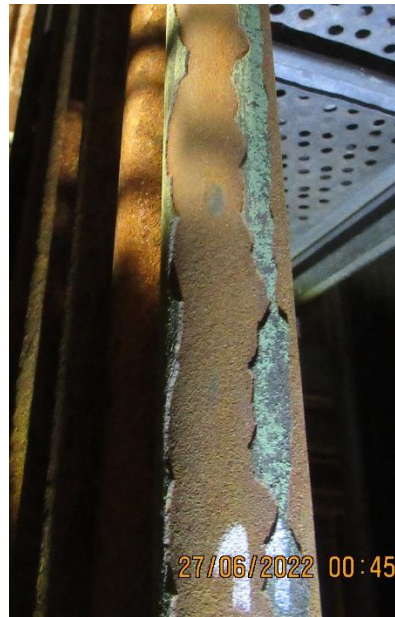
Figura 4.18 – Desprendimento do revestimento

Verificou-se também, como se exemplifica na Figura 4.18, que até à inspeção da PA 2022, em cerca de 40% dos tubos verticais, ocorreu um desprendimento do revestimento do material de base deixando-o exposto. Este fenómeno foi inicialmente identificado na PA de 2019 sendo atribuída como causa a ocorrência de corrosão na superfície do tubo por baixo do revestimento.

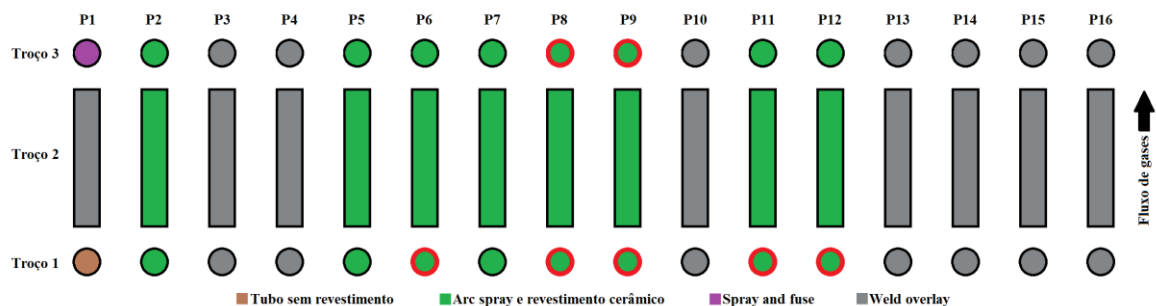
Figura 4.19 – Identificação de tubos com desprendimento do revestimento

Na Figura 4.19 estão identificados com um círculo vermelho os tubos em que se identificou desprendimento do revestimento projetado.

Assim, considerando que, após a falência do revestimento, ainda resta a espessura original do tubo, conseguiu-se um aumento da vida útil dos tubos. Contudo, ao fim de um período relativamente curto de tempo, esta solução não resiste às condições de serviço, mostrando-se inadequada.

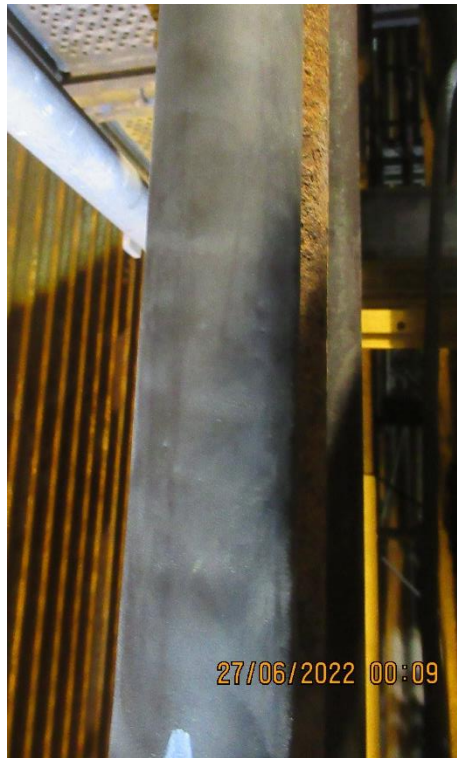
Figura 4.20 – Tubo com 63 meses de operação

Também em março de 2017, foi iniciado um teste com este revestimento, contudo apenas foi instalado um tubo. Apesar de a amostra não ser tão representativa, devido à reduzida quantidade instalada, os resultados obtidos são muito bons. Como se pode constatar na Figura 4.20, após 63 meses de operação, o revestimento mantém-se em muito boas condições.

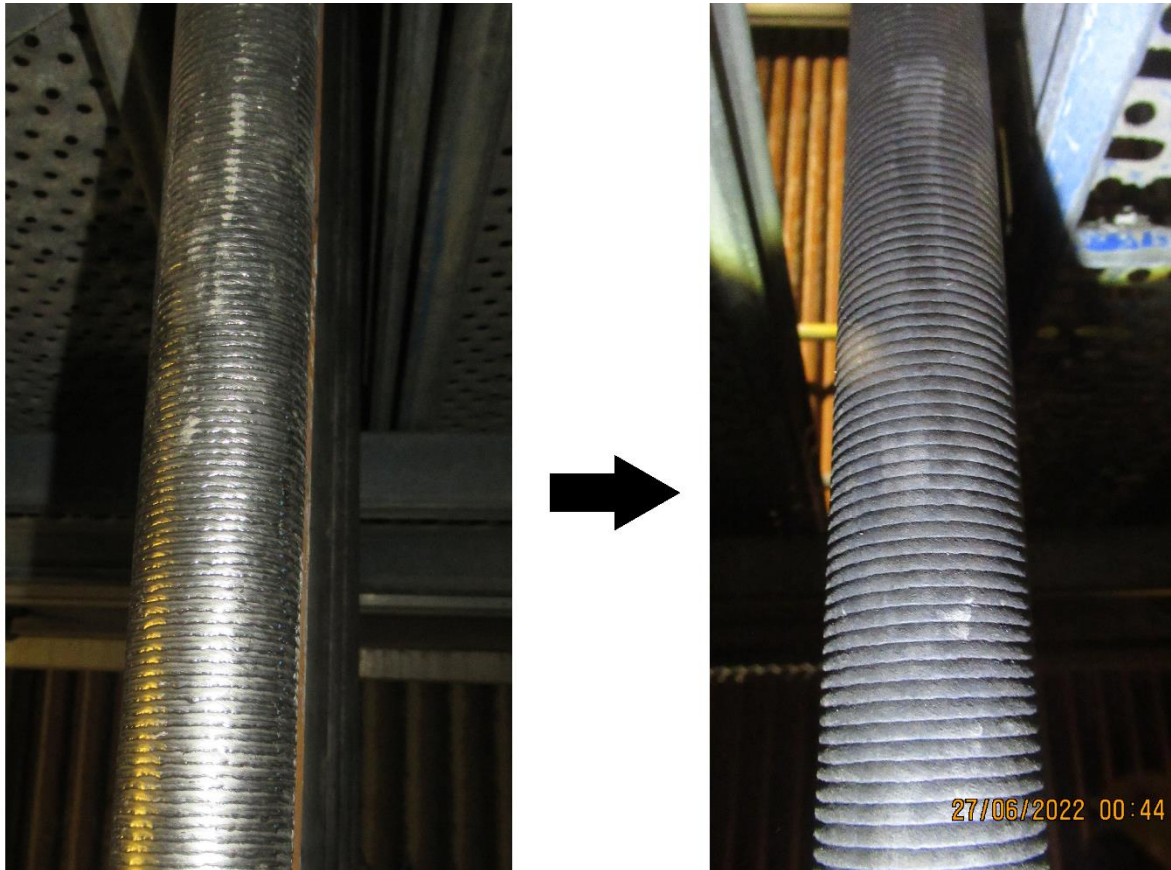
Figura 4.21 – Estado de tubo após 49 meses de serviço. Troço 1 Painel 10. À esquerda o tubo novo e à direita o tubo após 49 meses de funcionamento

Na Figura 4.21, ilustra-se o aspeto de um tubo novo e um tubo após 49 meses de serviço, neste caso, coincide com o troço 1 no painel 10. Este foi instalado na paragem anual de maio de 2018. Como é visível, o aspeto do revestimento mantém-se praticamente intacto, sendo possível distinguir inequivocamente os cordões de soldadura originais, o que leva a concluir que a perda de espessura foi muito ligeira.

A Figura 4.21 é representativa de todos os tubos instalados com igual tempo de serviço.

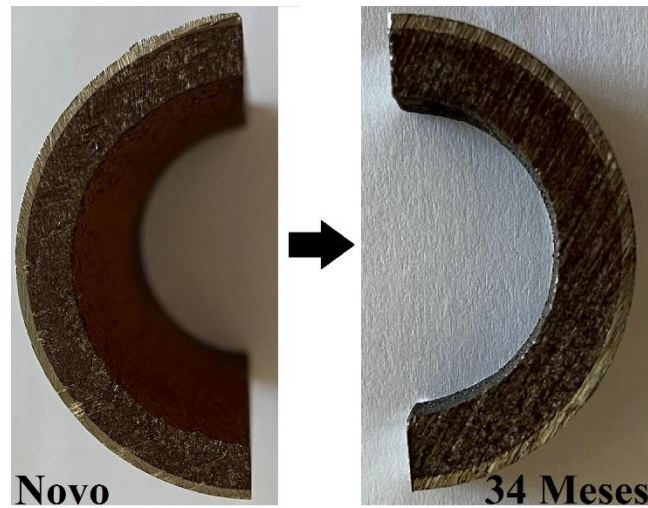
Figura 4.22 – Comparativo de espessura

Na Figura 4.22 ilustra-se a comparação entre a espessura original do revestimento e a espessura de um tubo removido na PA2021 (troço 2 do painel 13) com 34 meses de serviço. Apesar de não apresentar danos, este foi removido para facilitar a montagem de outro tubo. Tal como se pode ver na figura, a perda de espessura é residual ou inexistente.

O comportamento apresentado pelos dois últimos revestimentos durante o tempo de análise leva a crer que ambos resistem bem às condições de serviço a que são submetidos e fazem aumentar bastante a longevidade dos tubos instalados. Pode ainda verificar-se que os revestimentos em que há fusão da liga aplicada na superfície do material de base têm um comportamento melhor.
