Guião de caracterização e inspeção de Obras de Arte.

Estudo de caso aplicado a Leiria

Mestrado em Engenharia Civil – Construções Civas

Leiria, Setembro de 2019

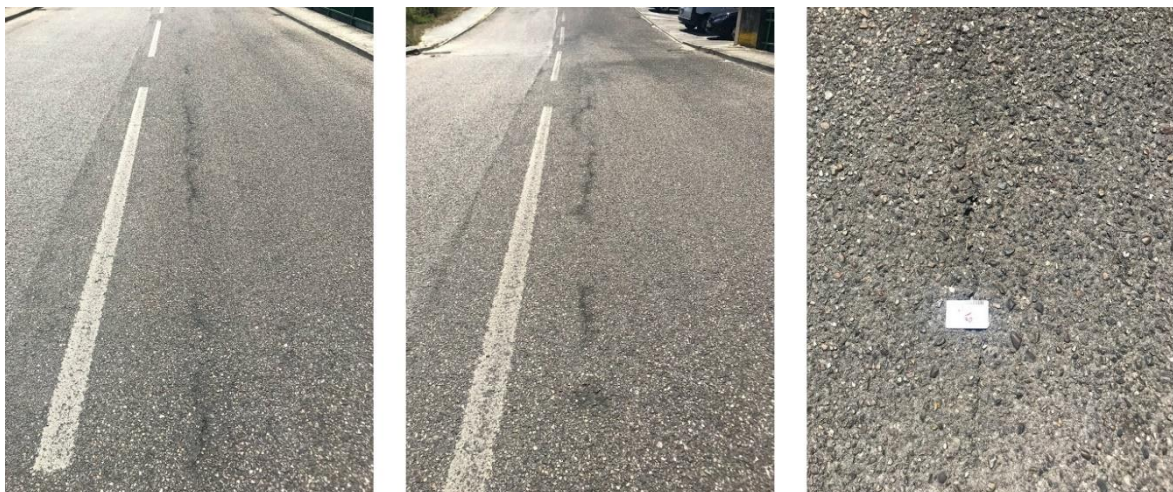
Figura 20 - Fendas longitudinais.

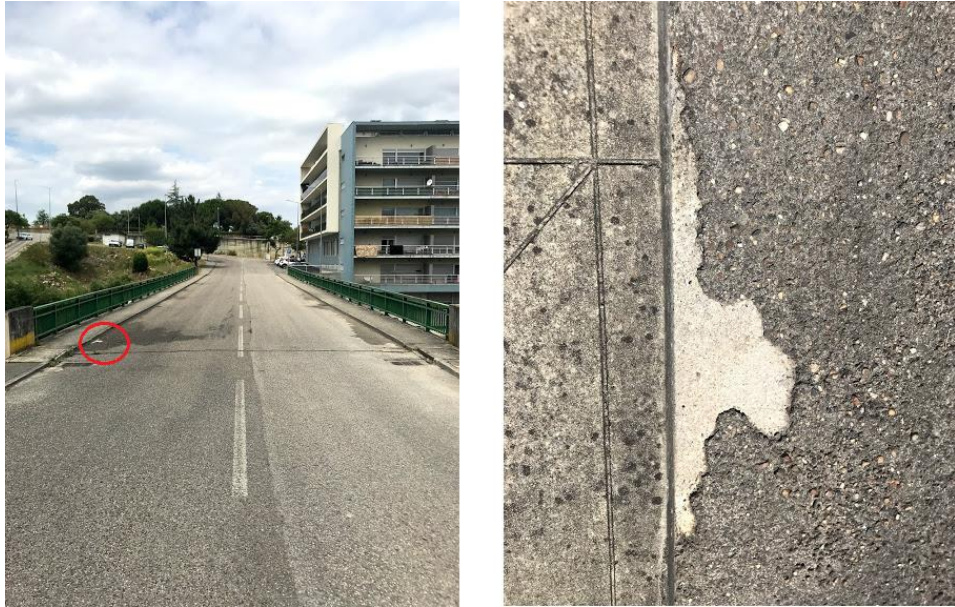
Figura 21 - Delaminação da camada betuminosa.

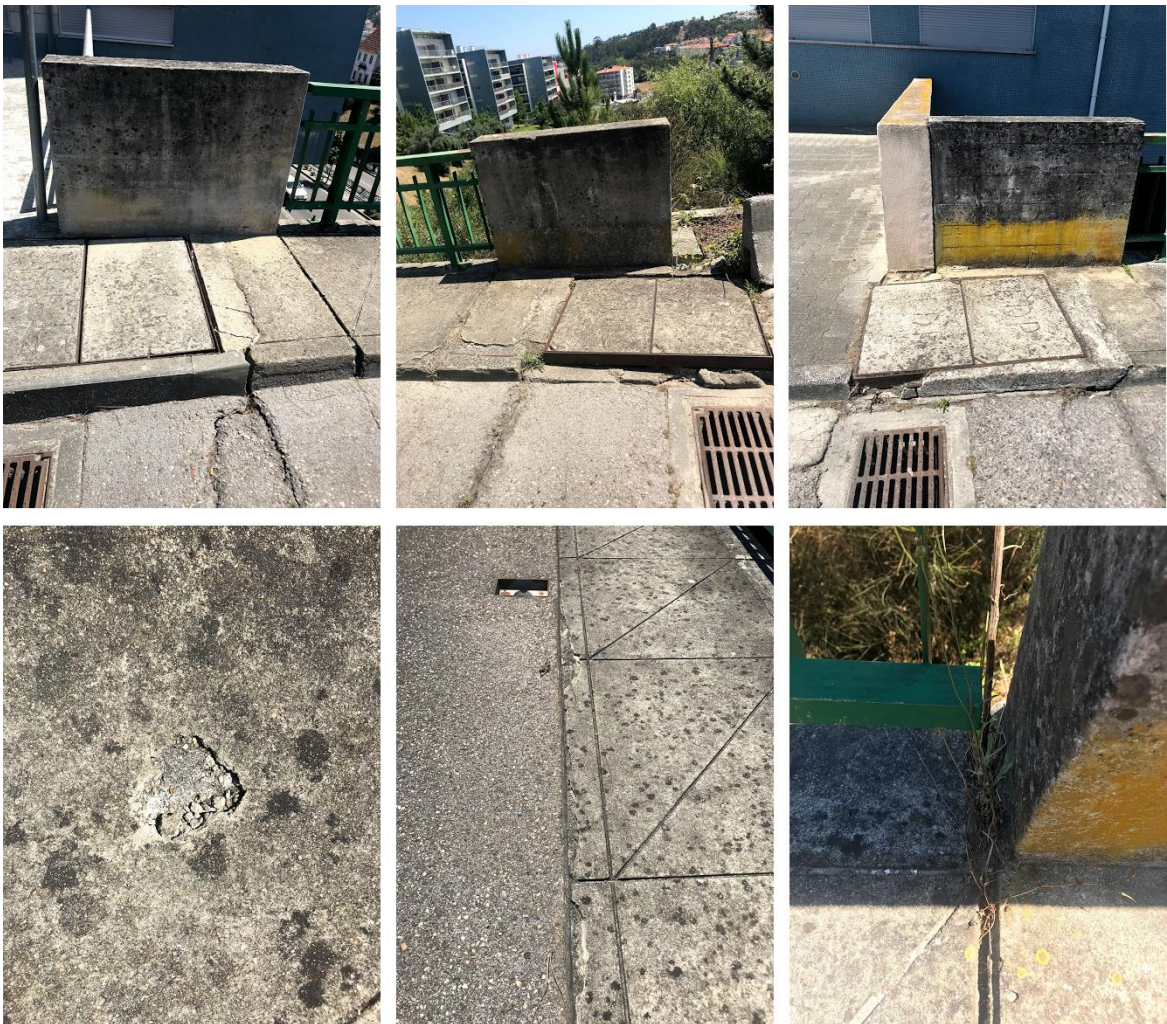
Figura 22 - Patologias nos passeios.

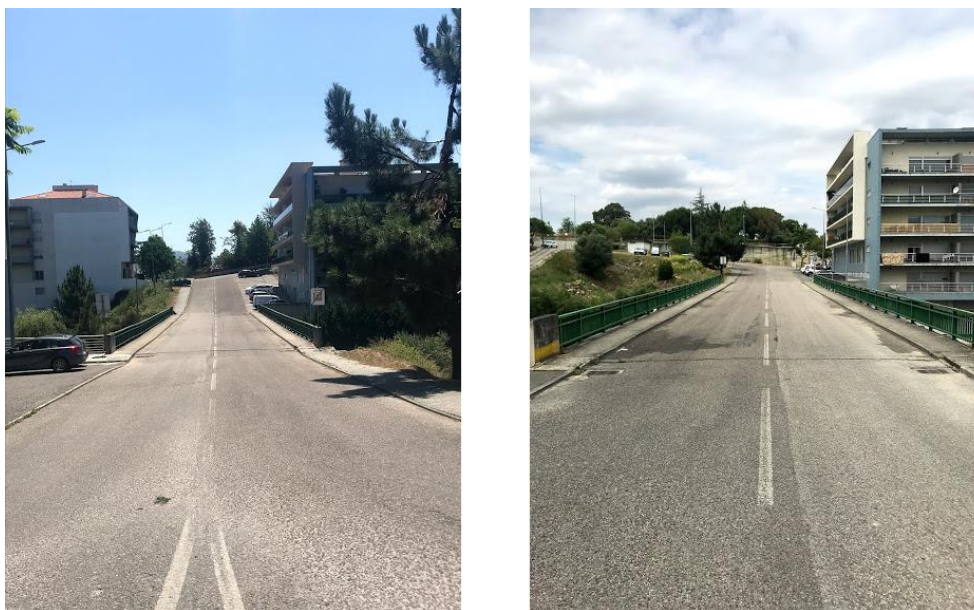
Os acessos ao viaduto possuem um desfasamento perceptível (Figura 23).

Figura 23 - Acessos ao viaduto.

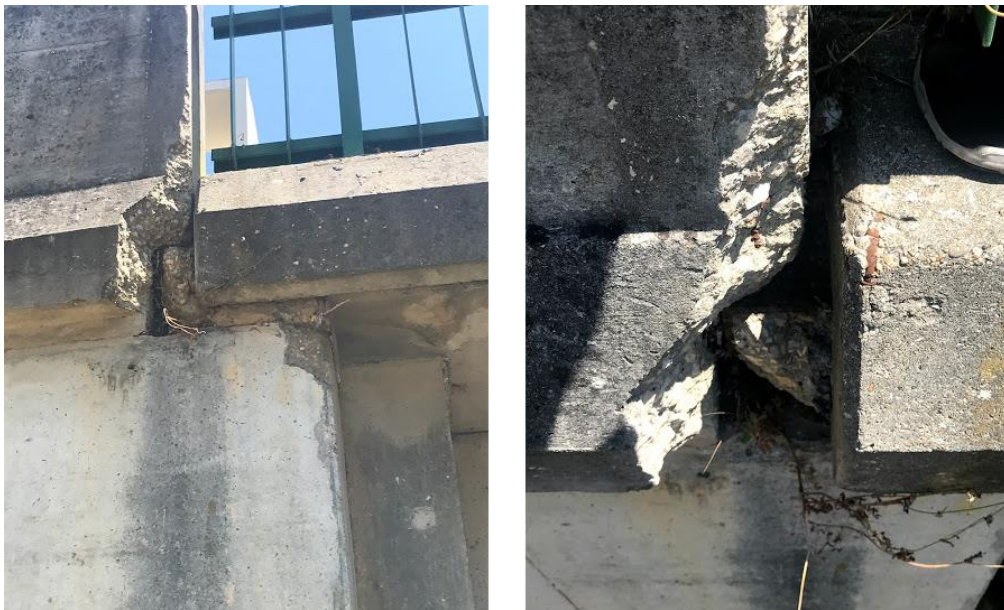
O próximo elemento a ser inspecionado é o tabuleiro, as patologias encontradas são referentes a deficiência da junta estrutural que é visível nos apoios, com exposição de armadura e vegetação (Figura 24) do lado norte, além da deficiência na drenagem do tabuleiro com a ausência de grelhas de proteção e tubos de queda, permitindo com que esco sobre os pilares provocando manchas, e ainda a valeta do talude do terreno envolvente do lado norte esta descontinua, acarretando acumulo de água no decorrer dos pilares e movimentação do muro de contenção do talude (Figura 25).

Figura 24 - Exposição de armadura e vegetação na junta.

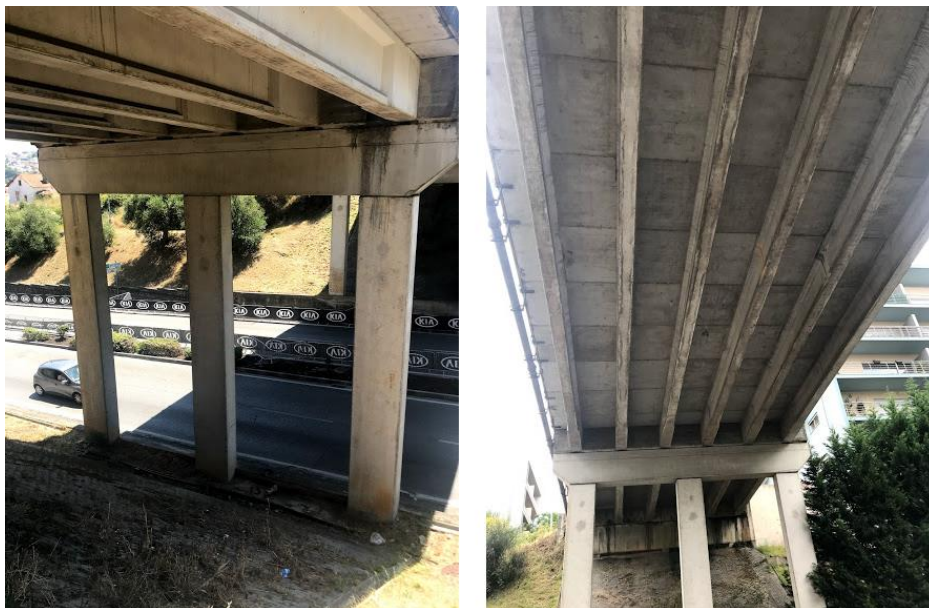
Na sequência da inspeção o elemento a ser avaliado é a superestrutura, foram encontradas poucas patologias nesse elemento, apenas falhas na superfície do betão provocadas provavelmente por descofragem ou erros de betonagem e presença de manchas nas vigas, pode-se visualizar na Figura 26.

Figura 26 - Vigas com manchas e falhas na superfície.

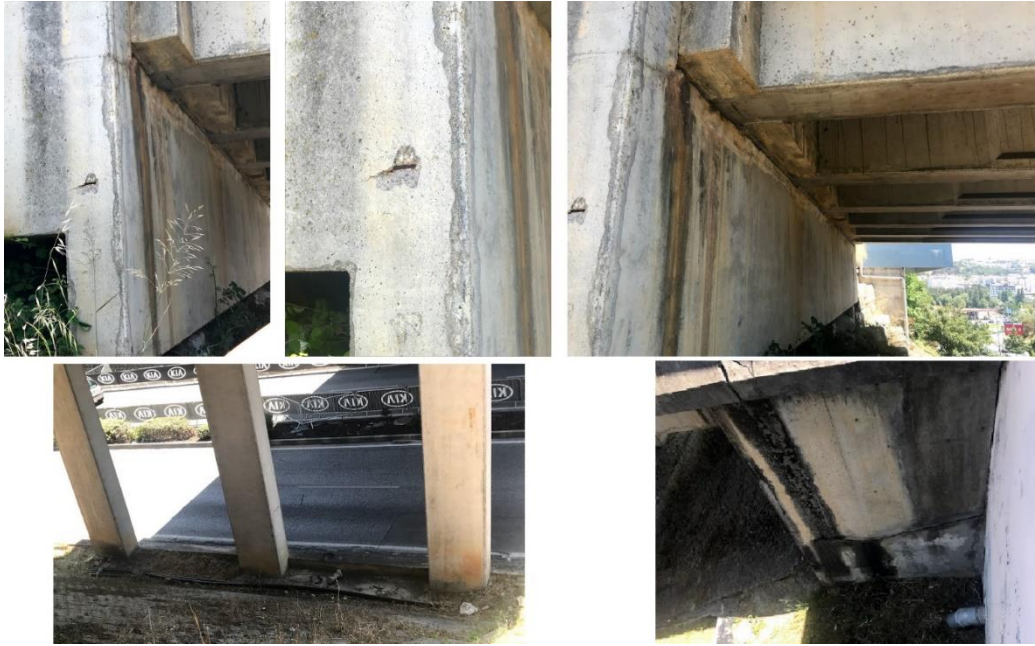
A mesoestrutura é o seguinte elemento a ser inspecionado, os pilares estão em boas condições apenas apresentam algumas manchas em suas bases. Os apoios já possuem mais patologias, além das manchas analisou-se desagregação, delaminação, armadura exposta, deficiência no recobrimento e fissuras. O apoio com possível acessibilidade era do lado norte, com passagem pela vegetação conseguiu-se observar mais de perto essas anomalias. A fissura de grau elevado encontra-se no encontro ao lado sul, aparente rotação devido ao assentamento do solo.

Figura 27 – Patologias na mesoestrutura viaduto.

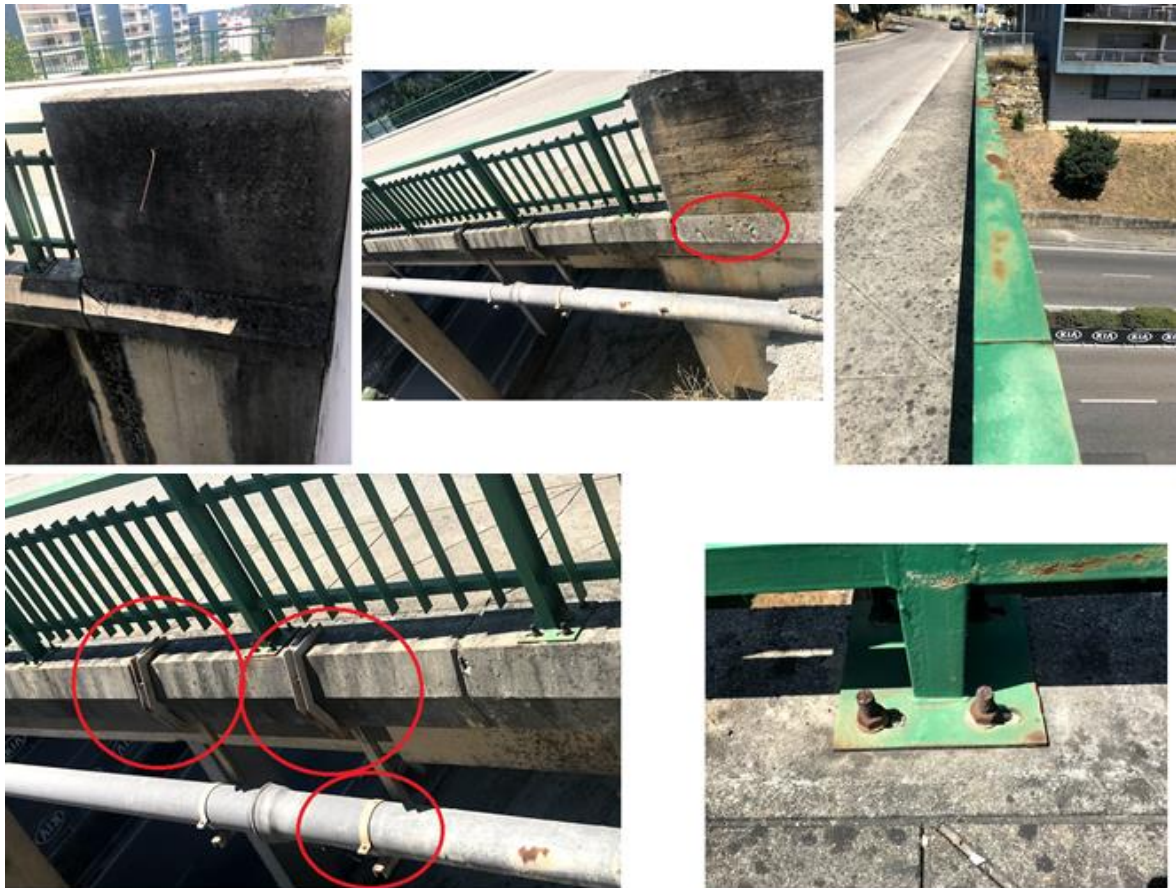
A parte de segurança da obra é o próximo item a ser observado que consta anomalias, as patologias identificadas referem-se aos guardas corpos e muros. Os guarda corpos estão em estado de corrosão com as ligações enferrujadas, os suportes de fixação lateral das tubagens se encontram em mesmo estado, além disso as guardas estão com degradação da pintura. Os muros estão com alguns pontos com armaduras expostas, por erros de execução. Logo, sua classificação da ficha de inspeção resultou em nível leve, demonstrado na tabela 6.

Figura 28 - Patologias nos guardas corpo e muros.

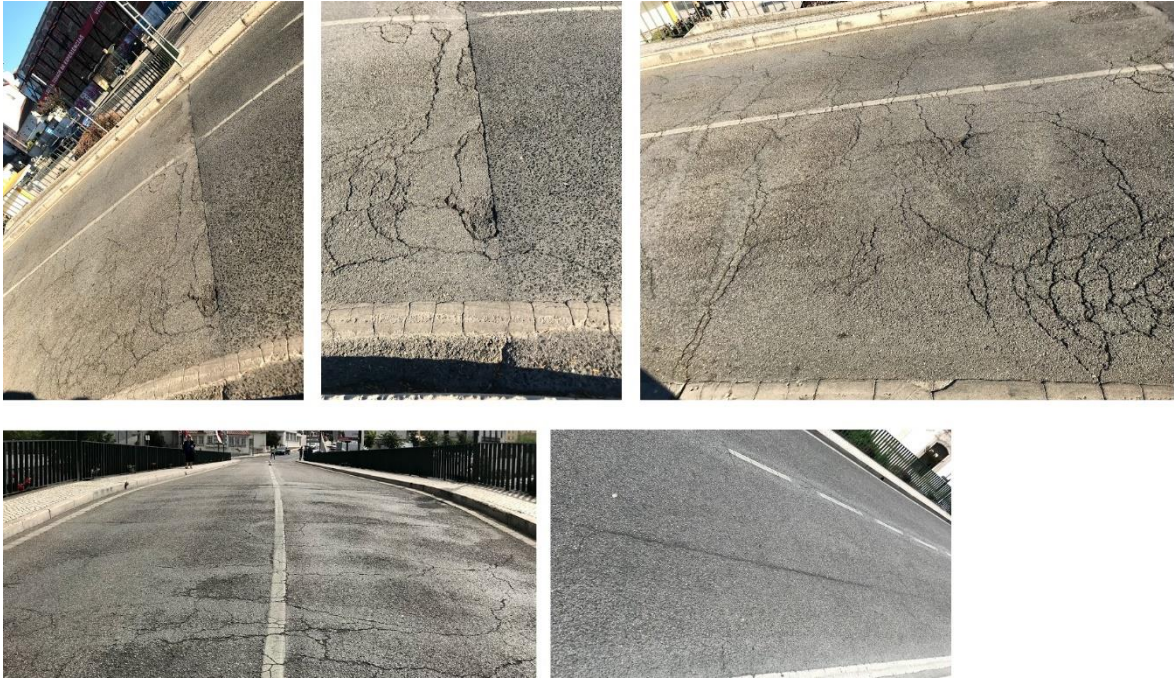
Figura 32 - Fendilhamento na faixa de rodagem.

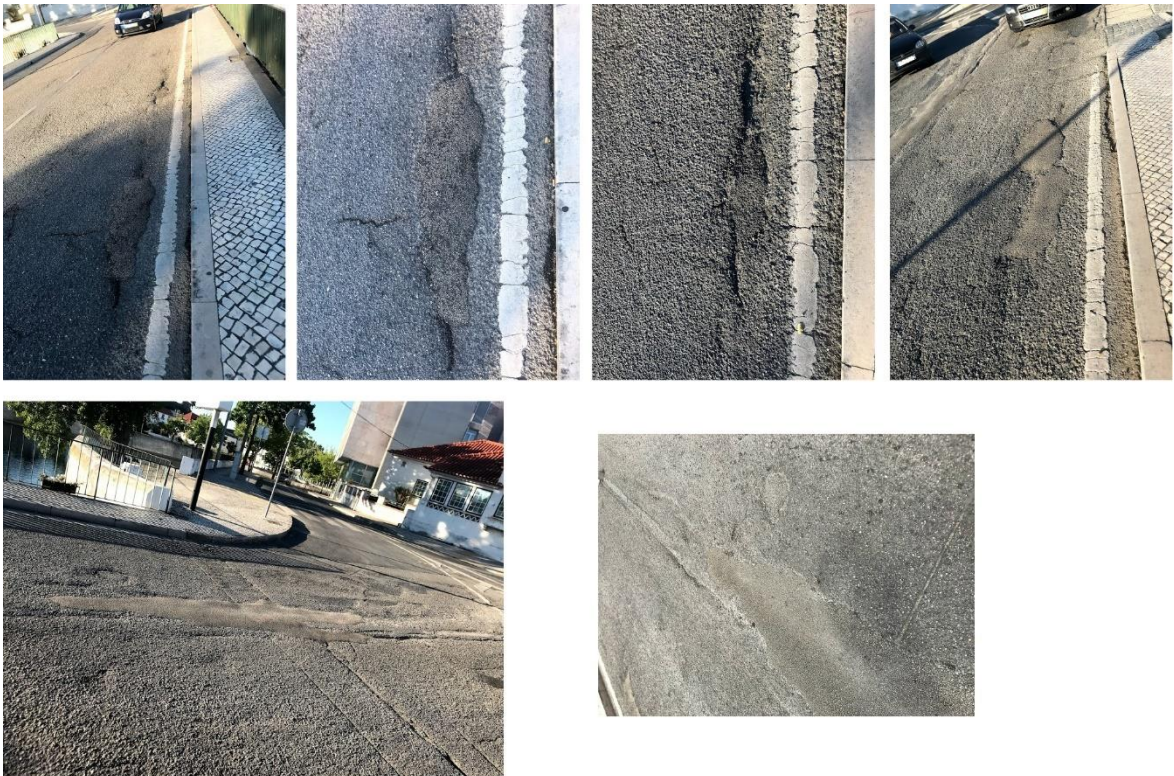
Figura 33 - Desagregações, peladas e tapagem de covas.

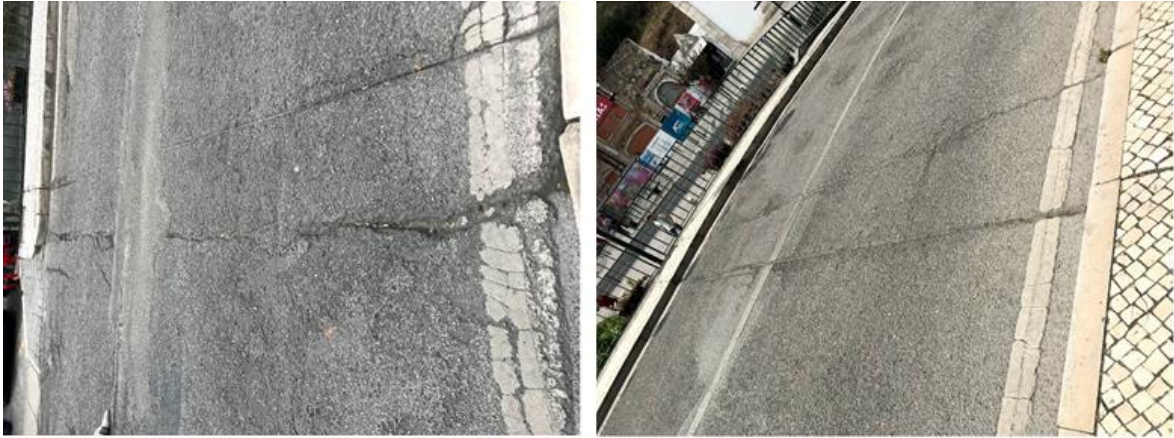
Figura 34 - Deficiência nas juntas de dilatação.

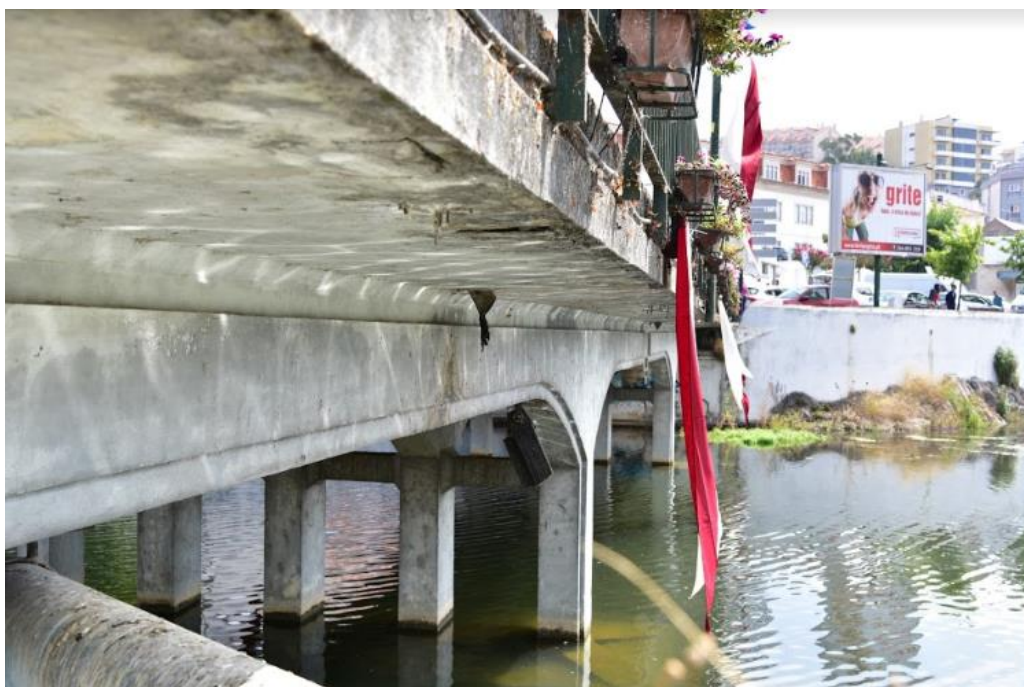
O próximo item inspecionado foi o tabuleiro, o qual observou-se manchas e presença de colonização biológica como demonstra a figura 36. Ainda o elemento apresentou deficiência no sistema de drenagem, com detritos impedindo seu funcionamento e os tubos são demasiados curtos originando patologias localizadas na zona do tabuleiro e vigas. (Figura 37).

Figura 36 - Manchas e colonização biológica no tabuleiro.

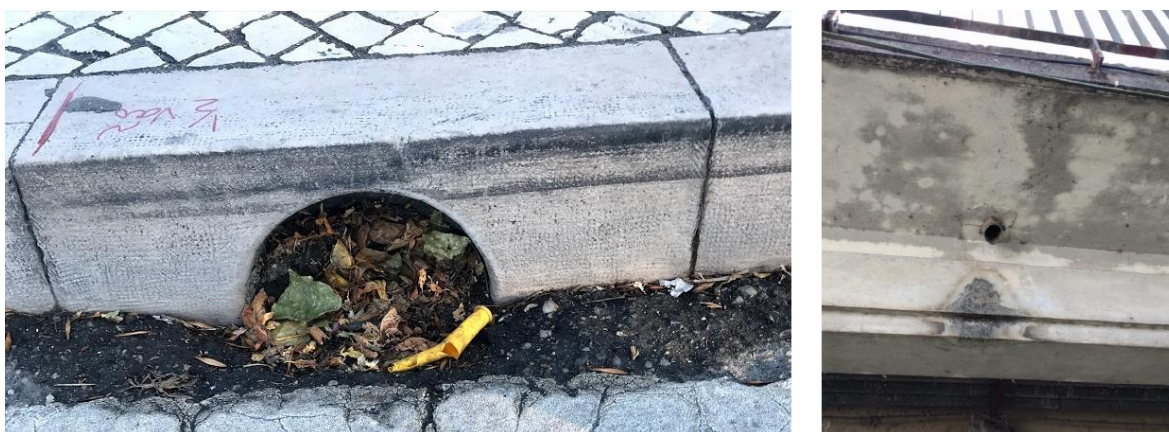
Figura 37 - Deficiência no sistema de drenagem.

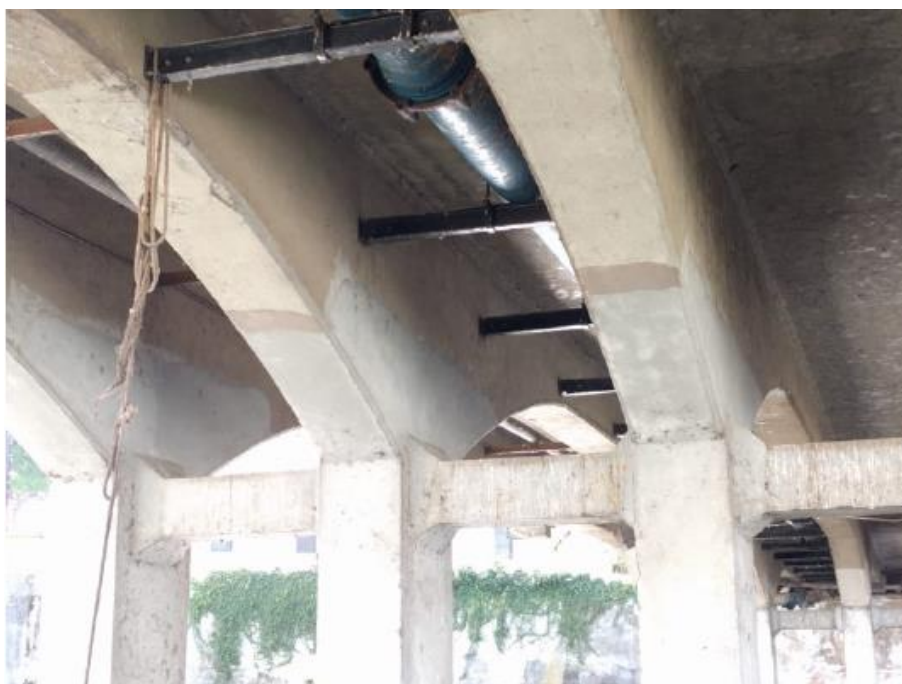
Na mesoestrutura são observadas manchas e sinais de restauro como mencionados anteriormente, os encontros possuem grandes degradações nos dois apoios e por fim os aparelhos de apoio estão bastante deteriorados e aparentemente são muito antigos.

Figura 38 - Manchas e sinais de restauro na mesoestrutura.

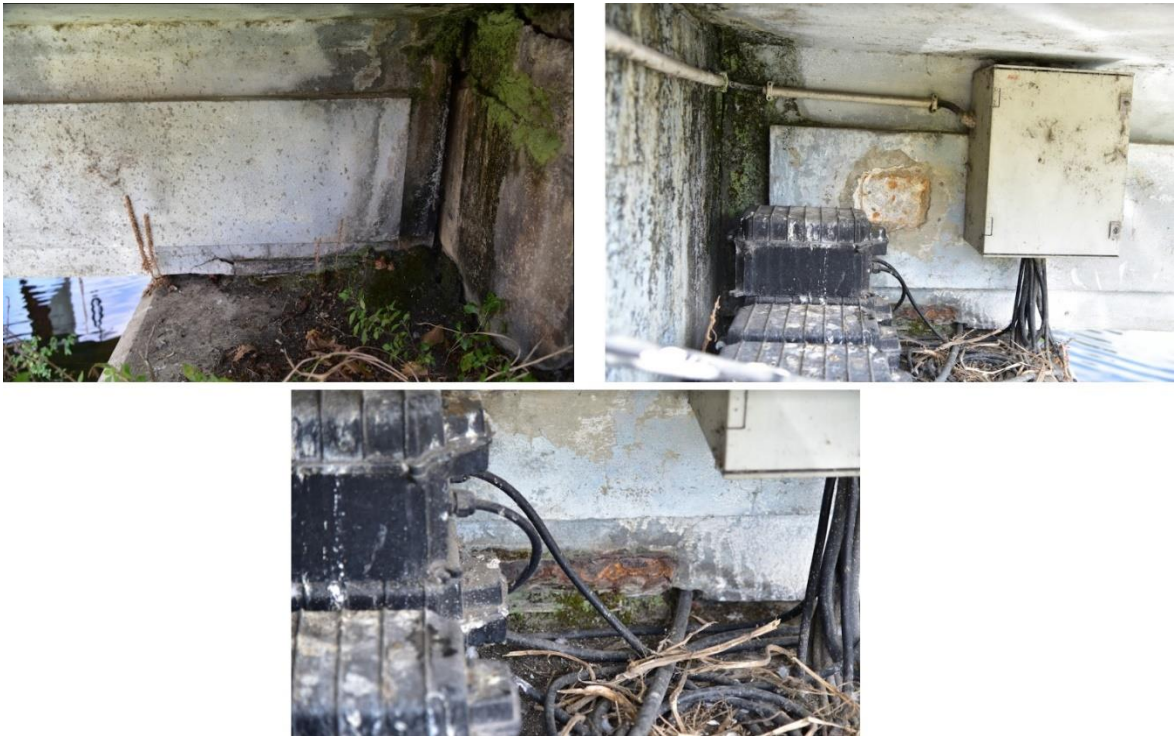
Figura 39 - Deficiência nos aparelhos de apoios e encontros.

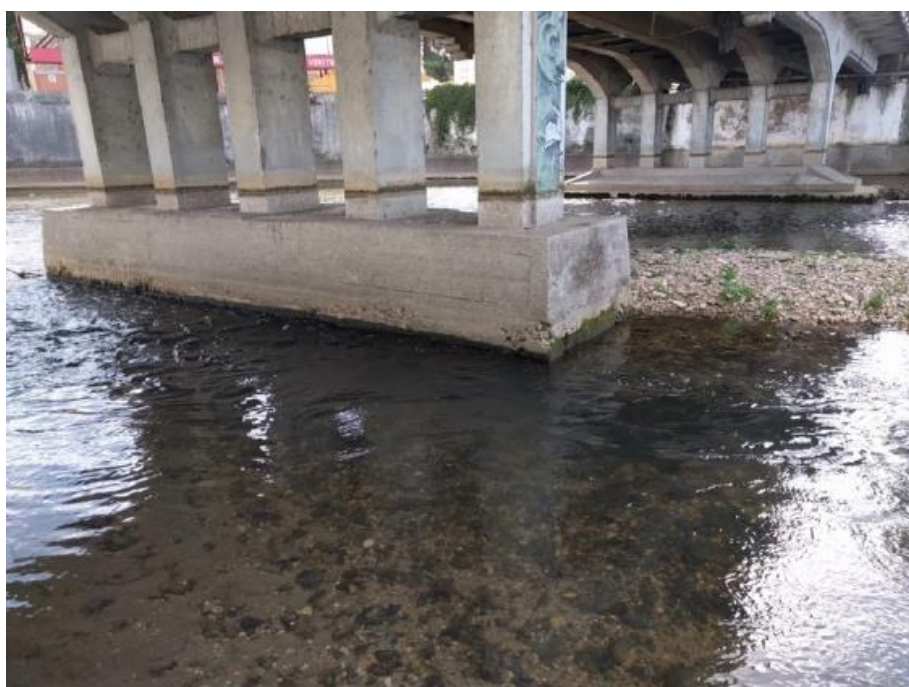
Referente a infraestrutura, verifica-se que num dos pilares a sapata possui mais erosão em um dos lados como demonstra a figura 39, devido a fisionomia do rio.

Figura 40 - Erosão mais relevante em um dos lados da sapata.

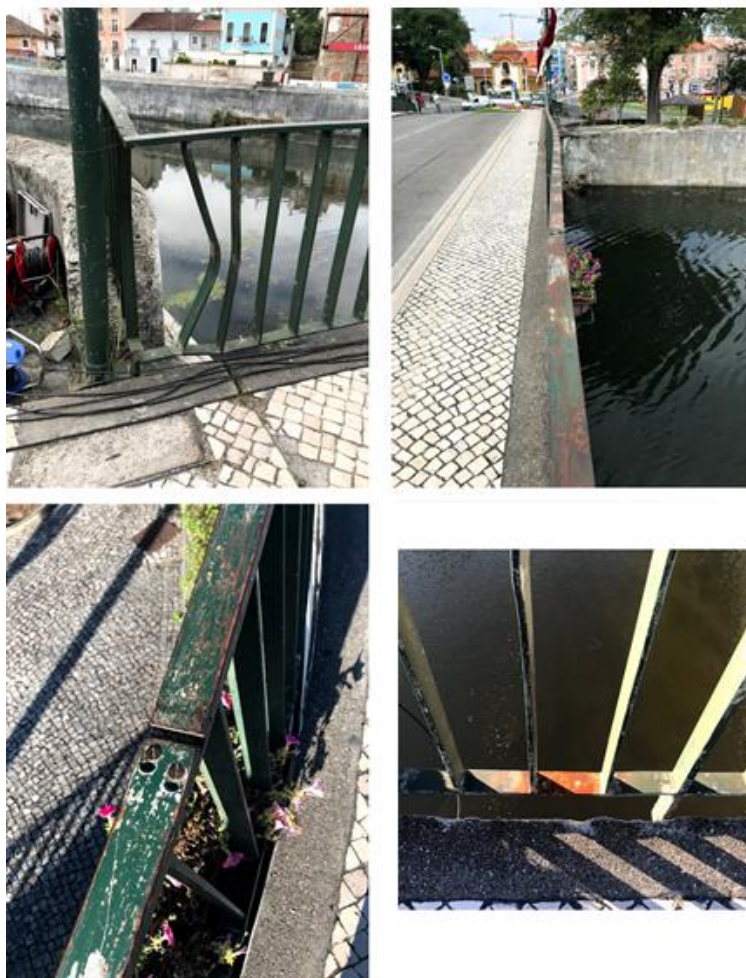
O item relacionado a segurança da ponte aponta deficiência nos guardas corpos, os quais apresentam degradação da pintura e corrosão iniciada, além de estarem deformados devido a impacto por acidentes como pode-se observar na figura 41.

Figura 41 - Deficiência no guarda corpo e sinais de acidentes.

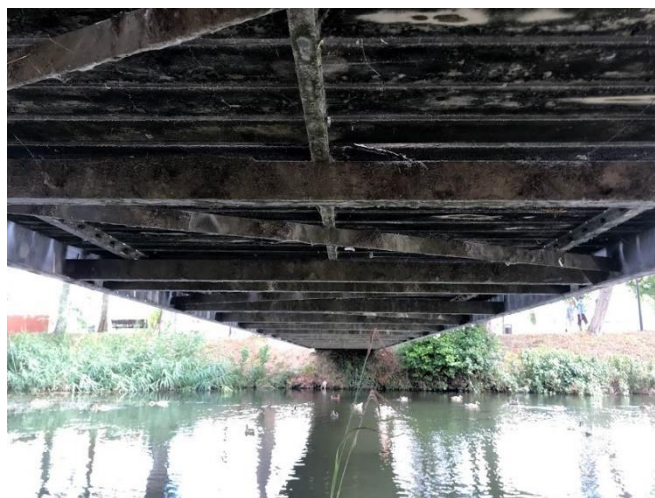
Figura 44 - Pavimento na parte inferior com manchas e estrutura com deficiência de limpeza.

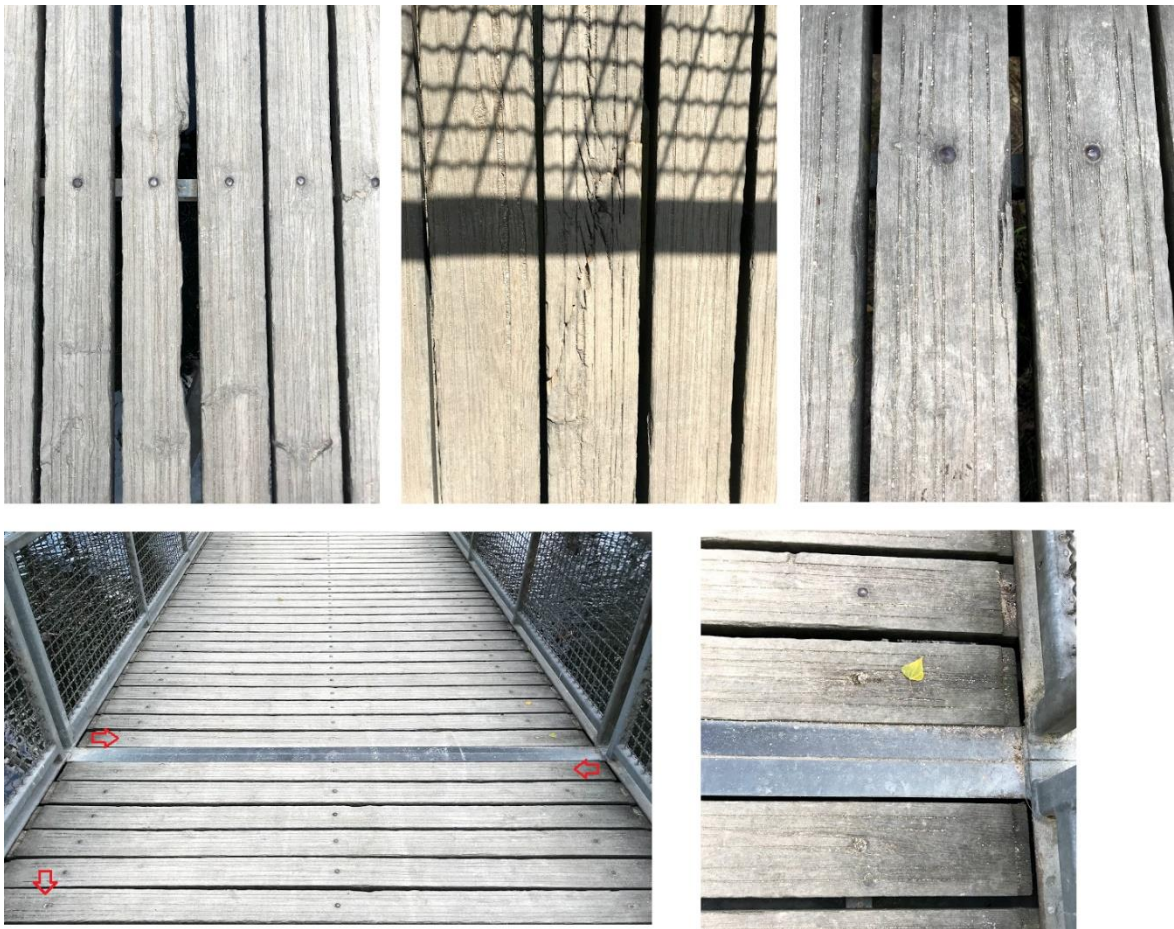
O primeiro elemento a ser analisado é o pavimento constituído por tábuas em pinho tratado, no qual foram encontradas diversas patologias, como fissuras, delaminação, manchas na parte inferior, deficiência nos ligadores, alguns frouxos e outros em falta. Uma das tábuas da ponte possui uma fissura muito relevante necessitando urgência na sua troca, pois com a passagem de pessoas sobre ela ocorre uma maior abertura ocasionando desconforto e perigo da sua ruptura.

Figura 45 - Patologias encontradas no pavimento, fissuras, delaminação, deficiência nos ligadores.

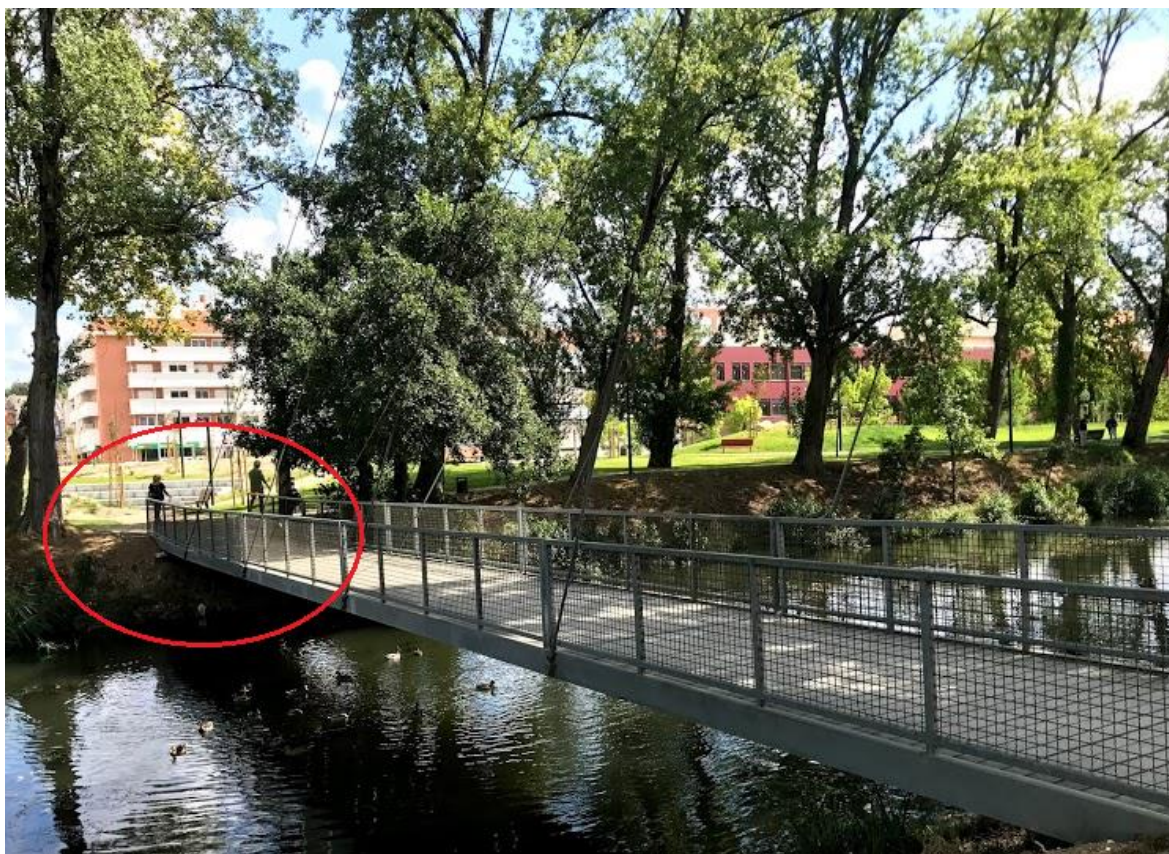
O tabuleiro apresenta uma deformação de nível médio visível no último cabo de suspensão, de norte para sul, no quarto e quinto tramo. Nota-se deficiência de limpeza nos encaixes dos cabos e na parte inferior da ponte. Pelo preenchimento da ficha de inspeção demonstrado na tabela 15 o elemento recebeu uma avaliação de nível leve para o estado de conservação deste item.

Figura 46 - Deformação do tabuleiro nos últimos tramos.

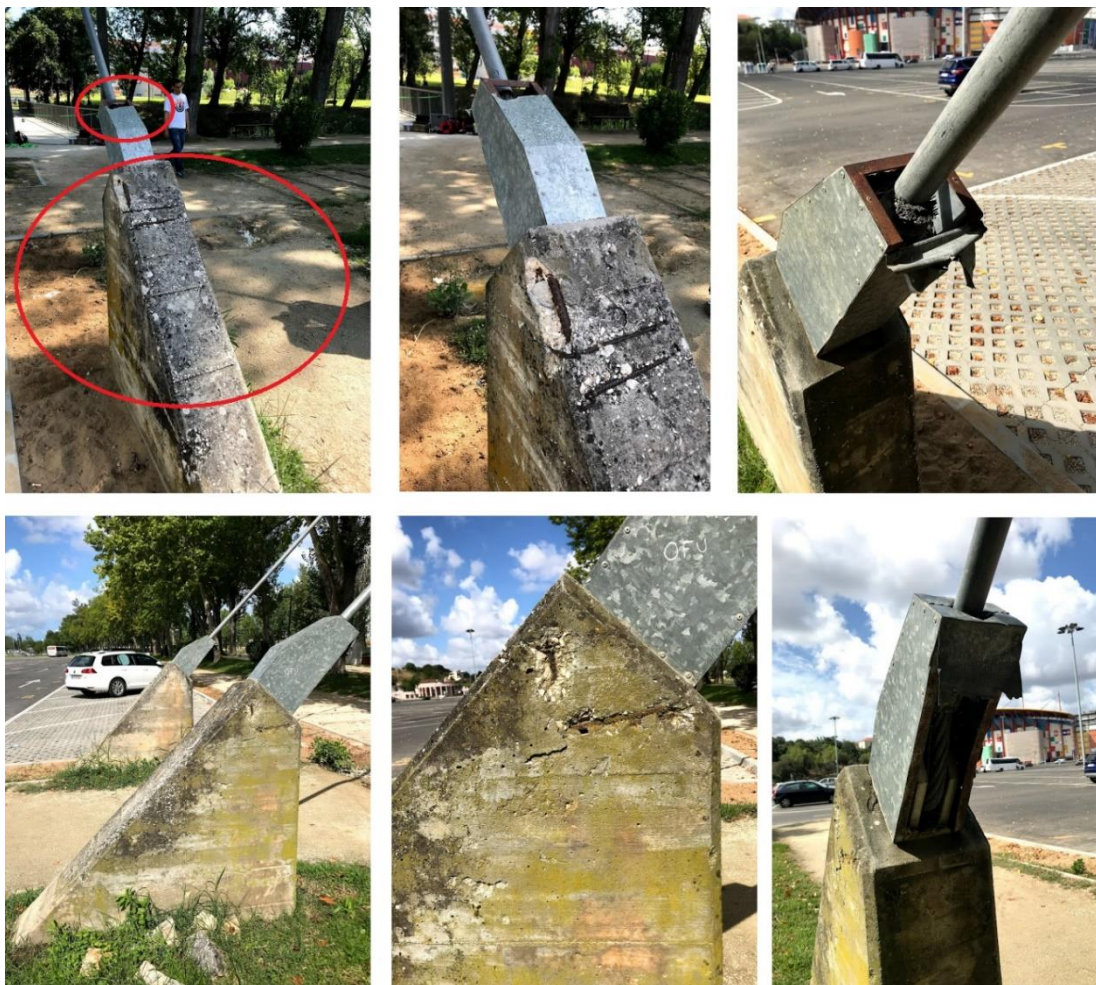
Figura 48 - Patologias nas ancoragens e elementos de proteção dos cabos.

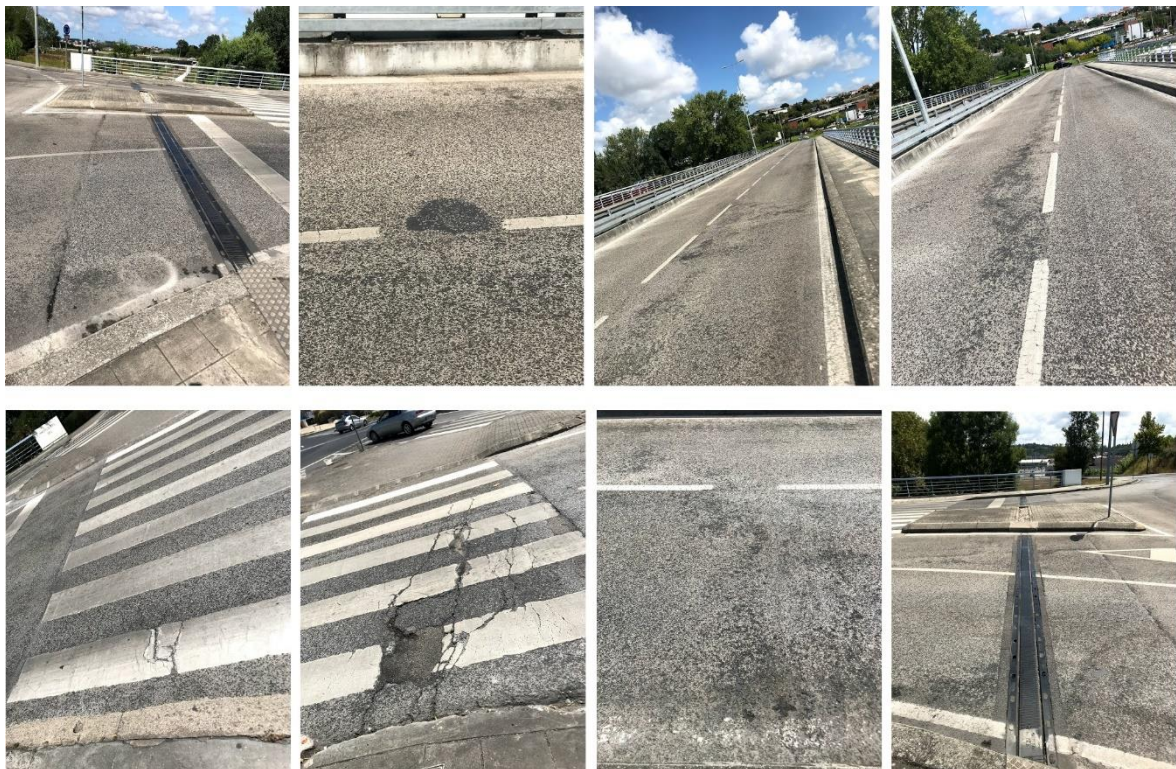
Figura 51 - Patologias encontradas na pista de rodagem.

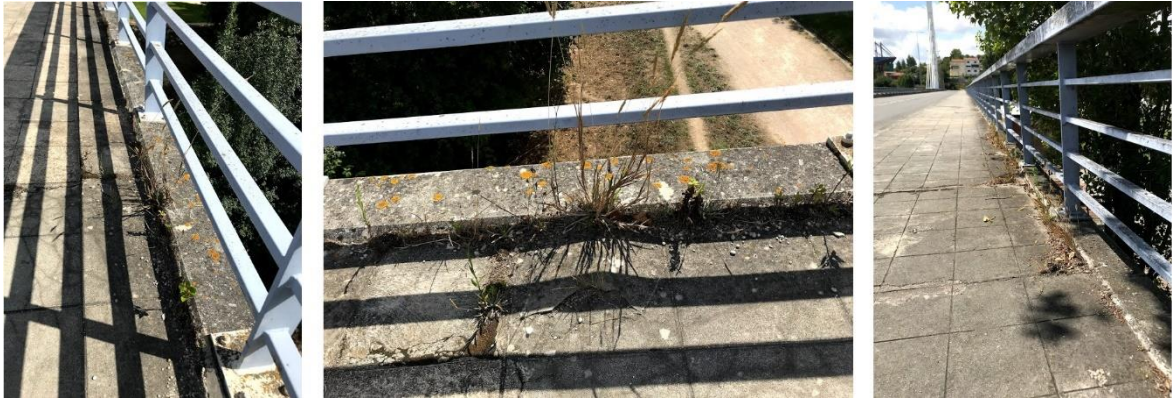
Figura 52 - Vegetações nos passeios.

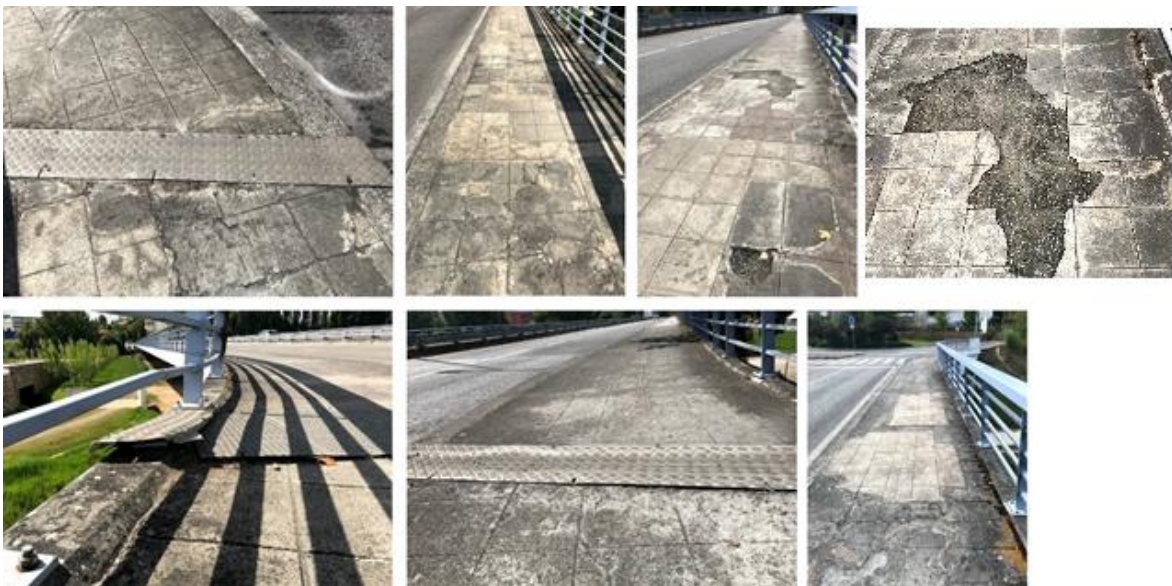
Figura 53 - Deterioração dos passeios.

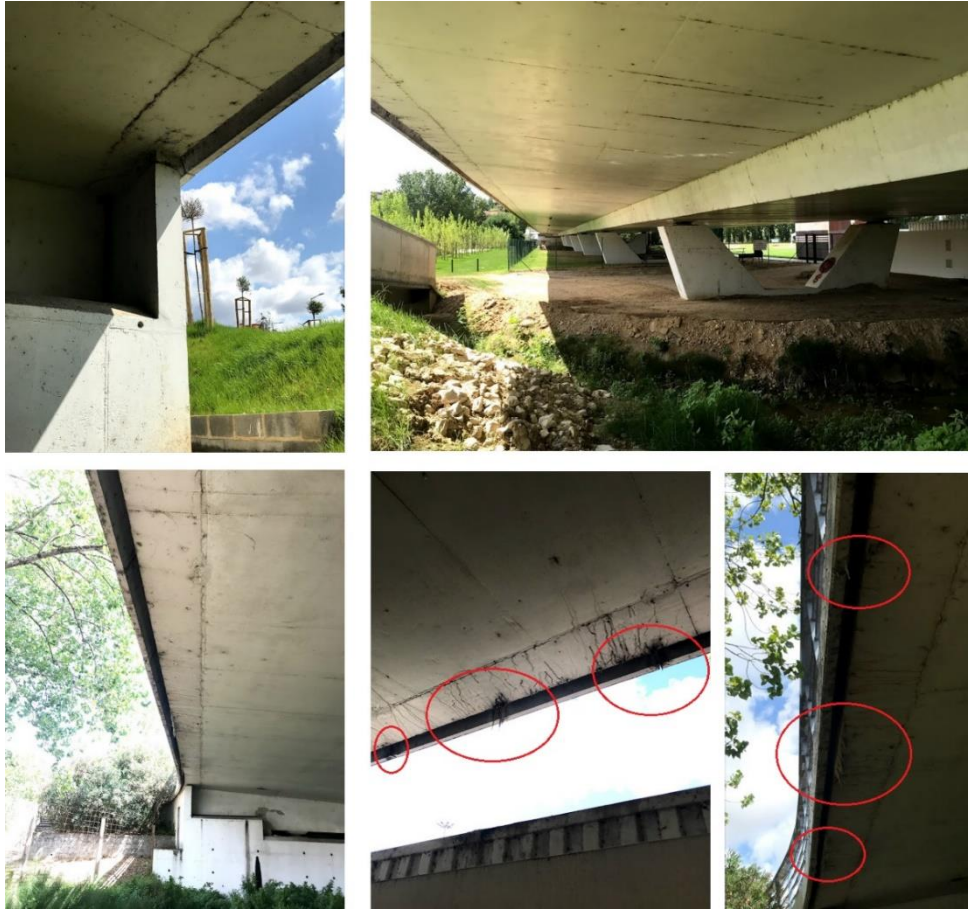
Figura 54 - Fissuras, estalactites e colonização biológica no tabuleiro.

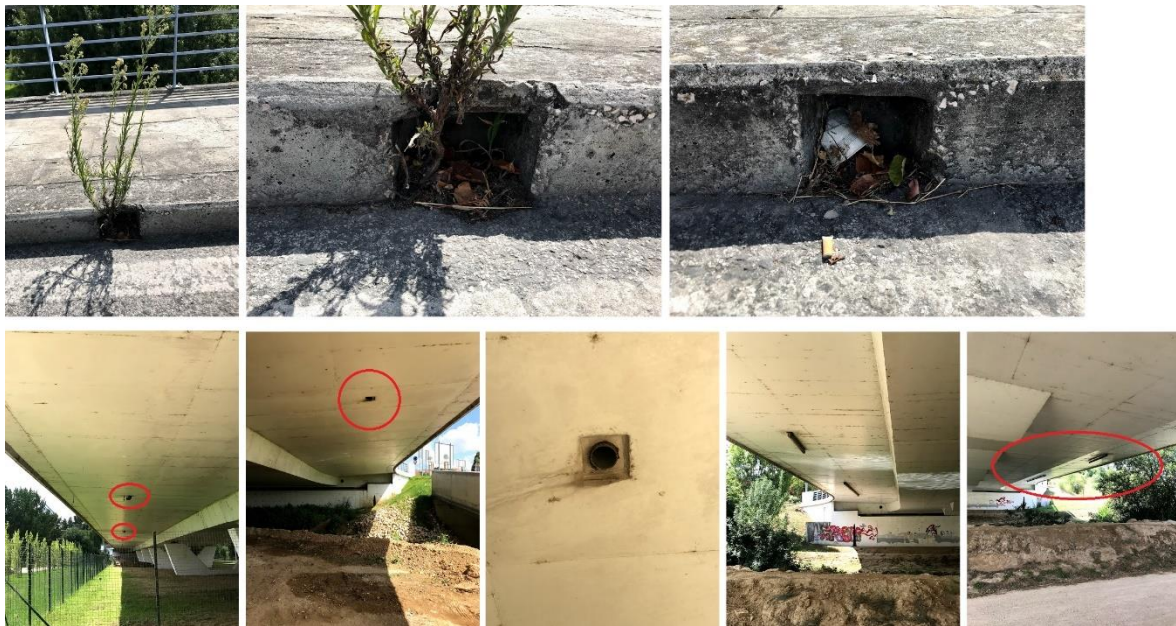
Figura 55 - Deficiência no sistema de drenagem.

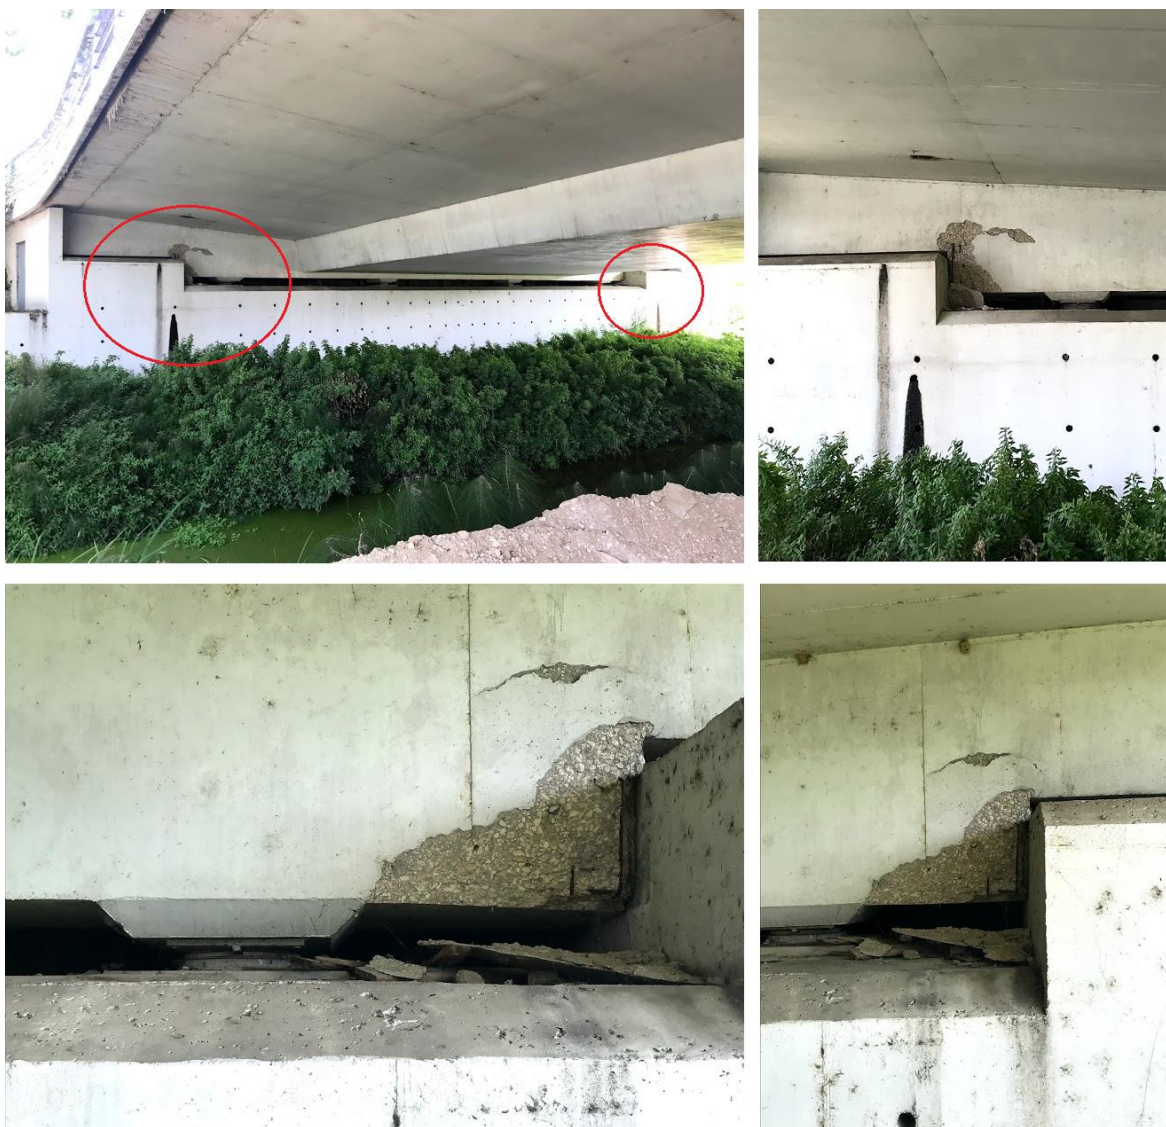
Figura 56 - Deficiência de funcionamento do encontro norte.
