Guião de caracterização e inspeção de Obras de Arte.

Estudo de caso aplicado a Leiria

Mestrado em Engenharia Civil – Construções Civas

Leiria, Setembro de 2019

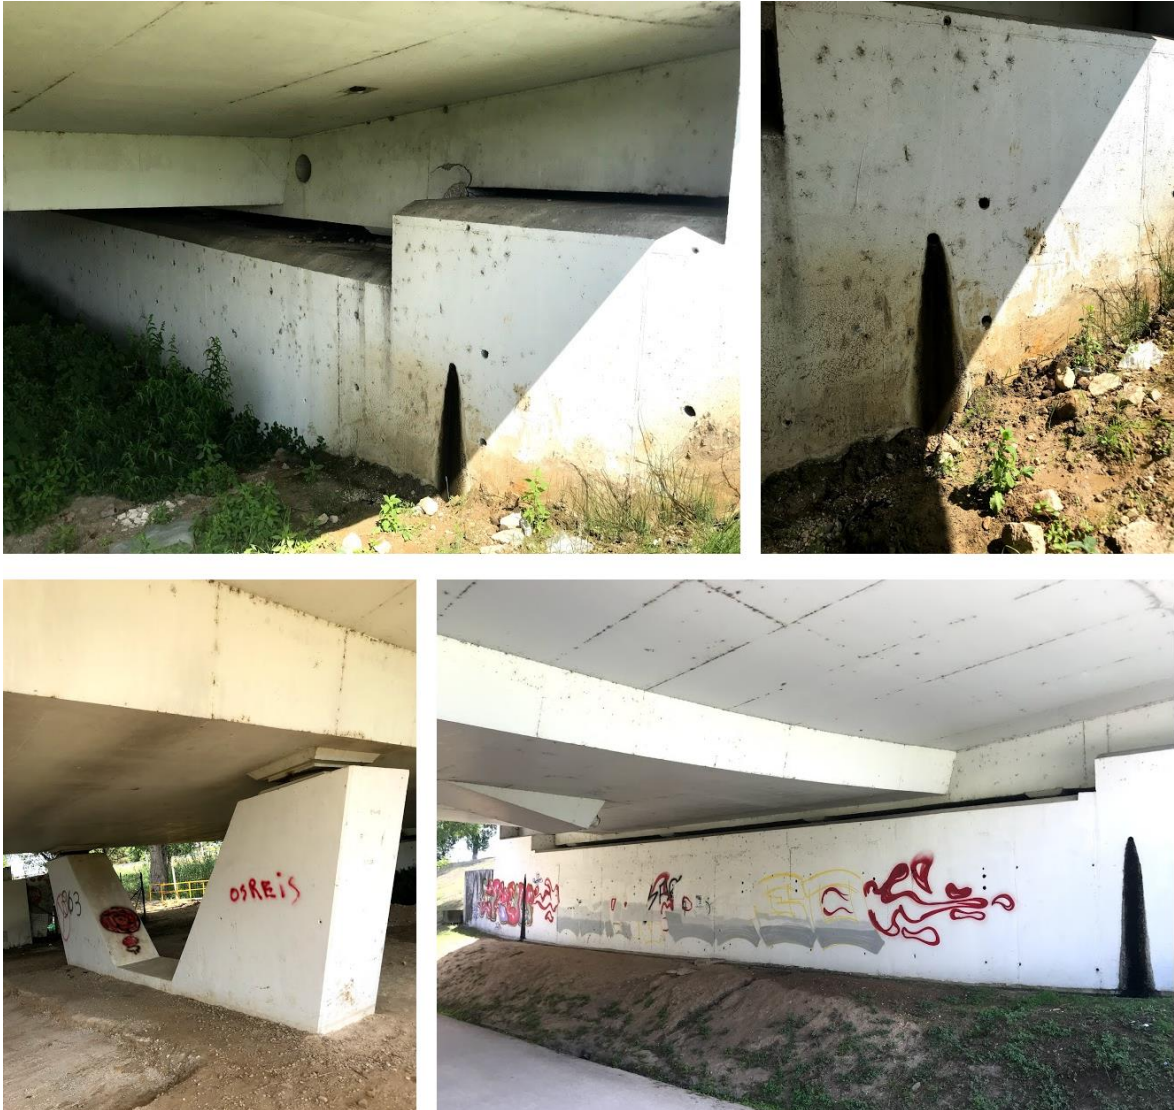
Figura 57 - Manchas, pichações nos encontros e pilar.

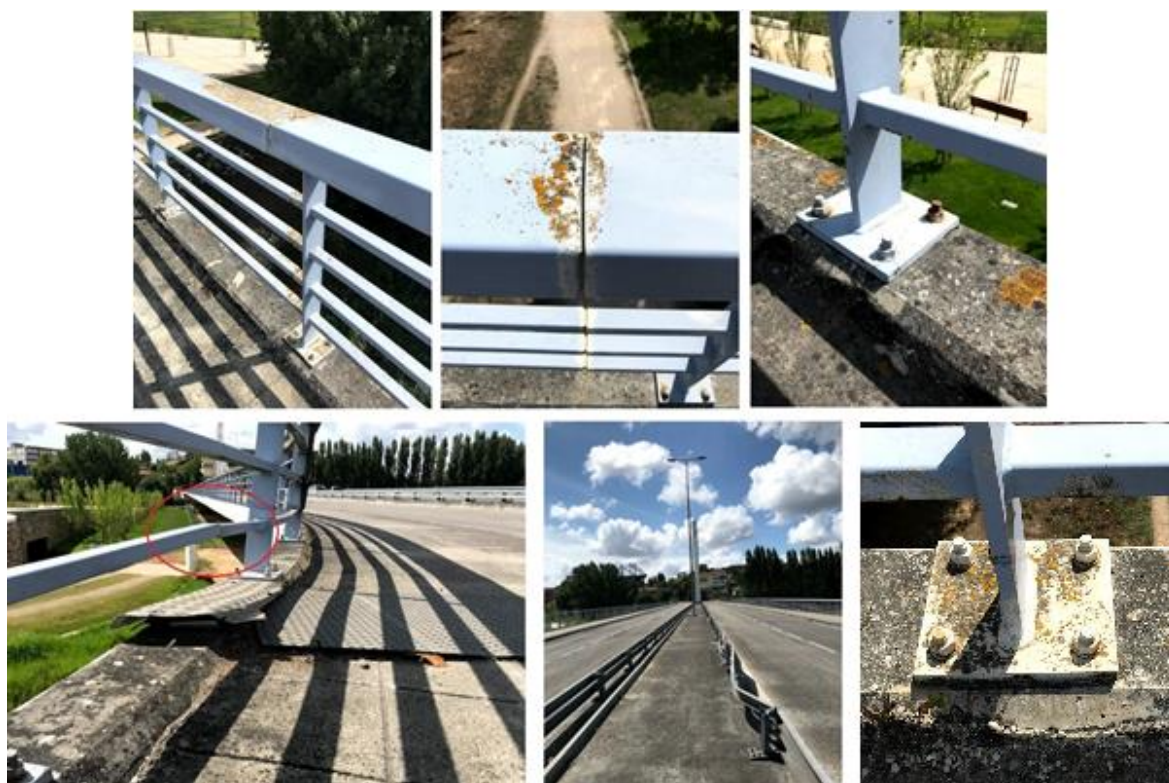
Figura 58 - Patologias nos itens de segurança.

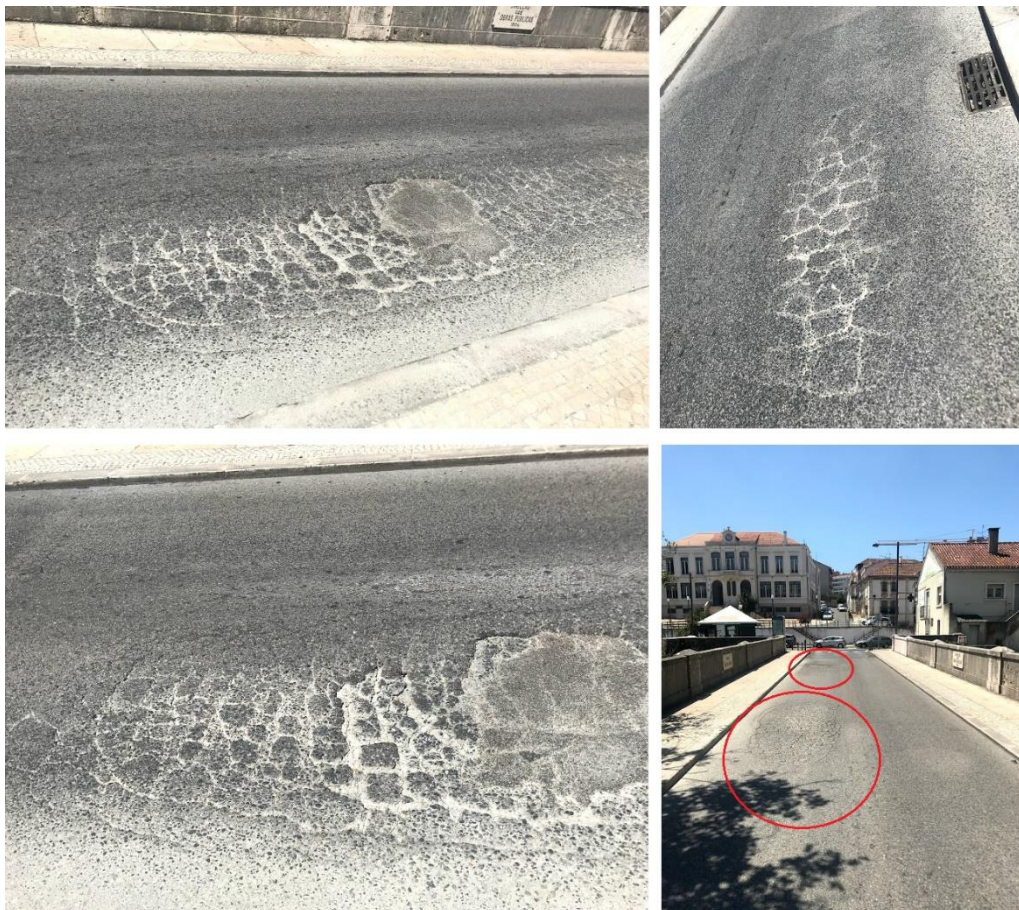
Figura 61 - Patologias no revestimento betuminoso.

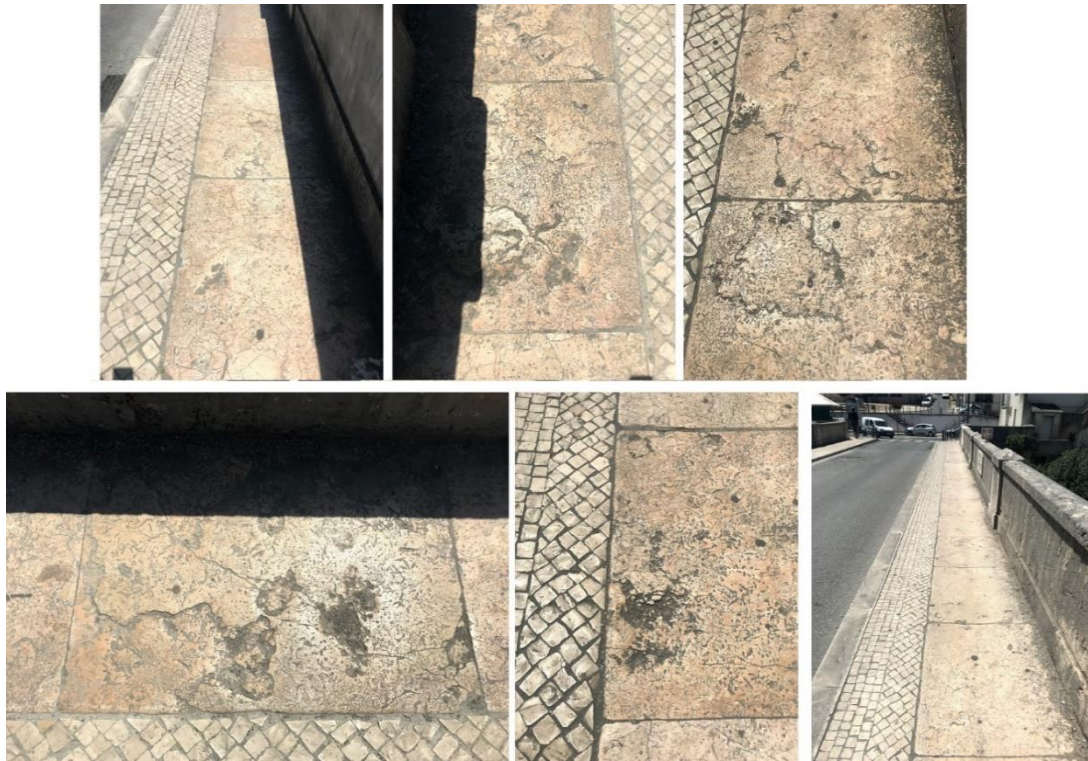
Figura 62 - Patologias nos passeios.

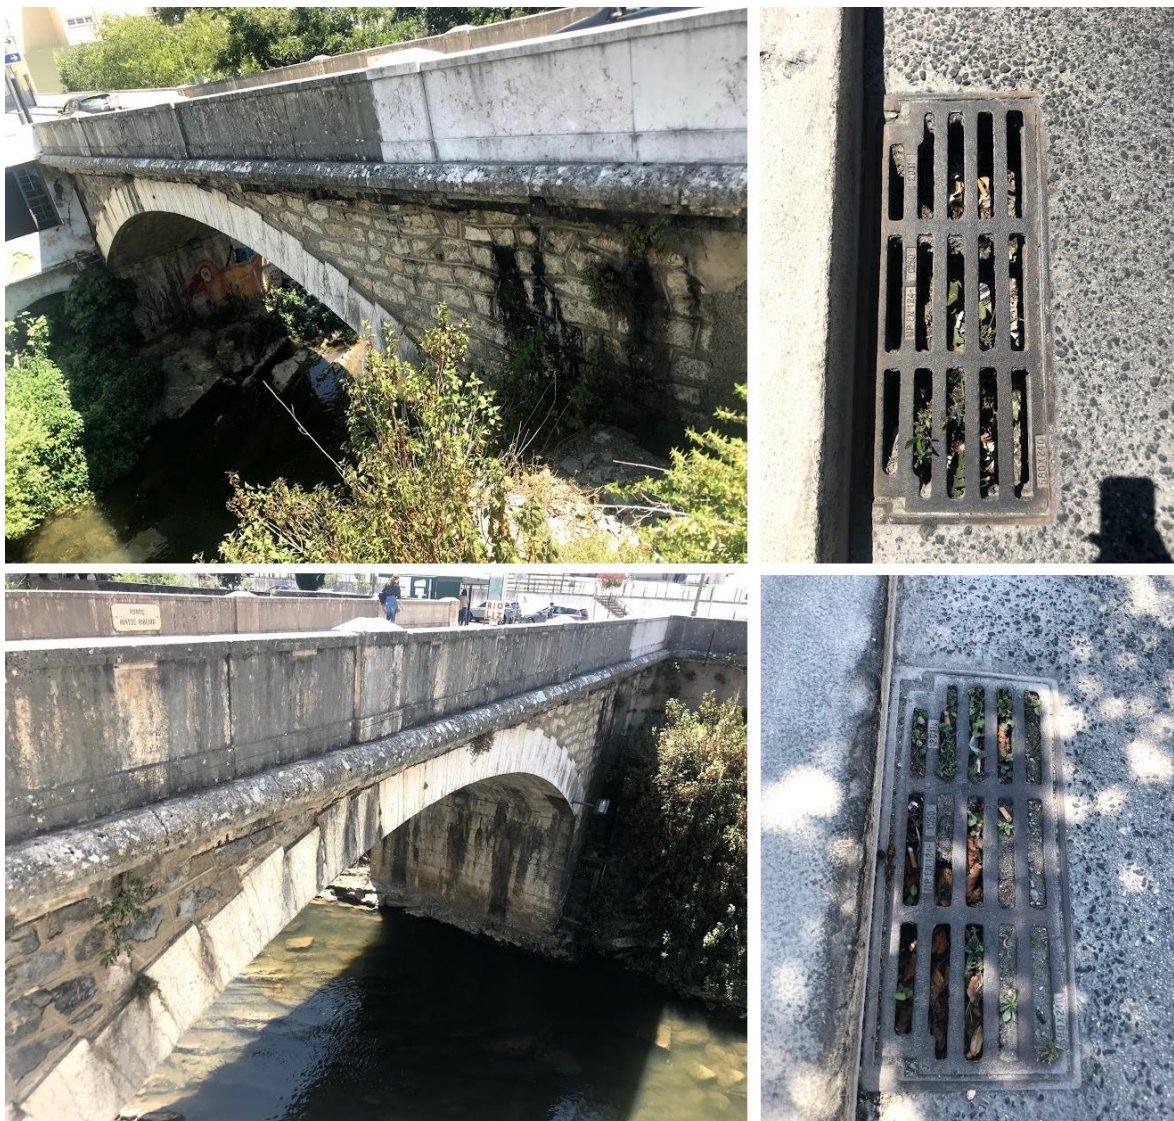
Figura 63 - Patologias encontradas no tabuleiro e sistema de drenagem.

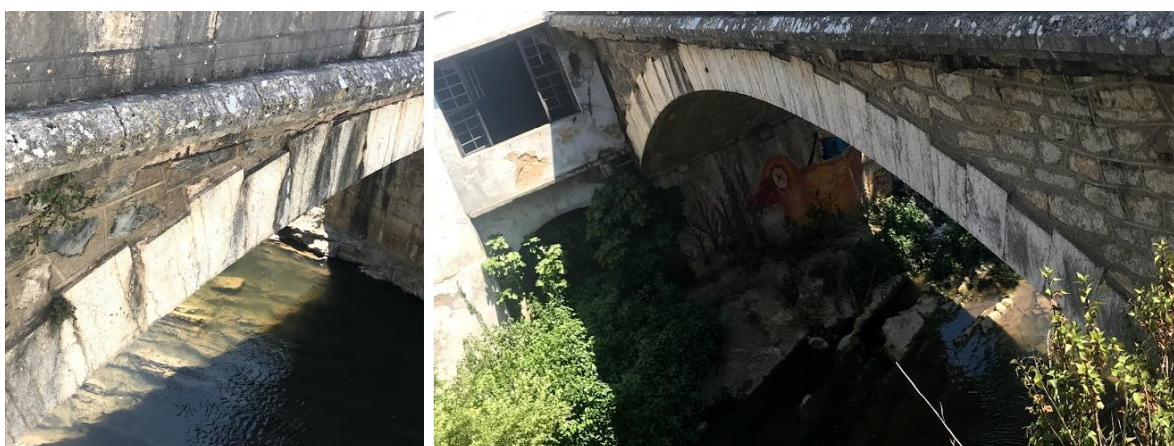
Figura 64 - Fendilhações e manchas na abóbada.

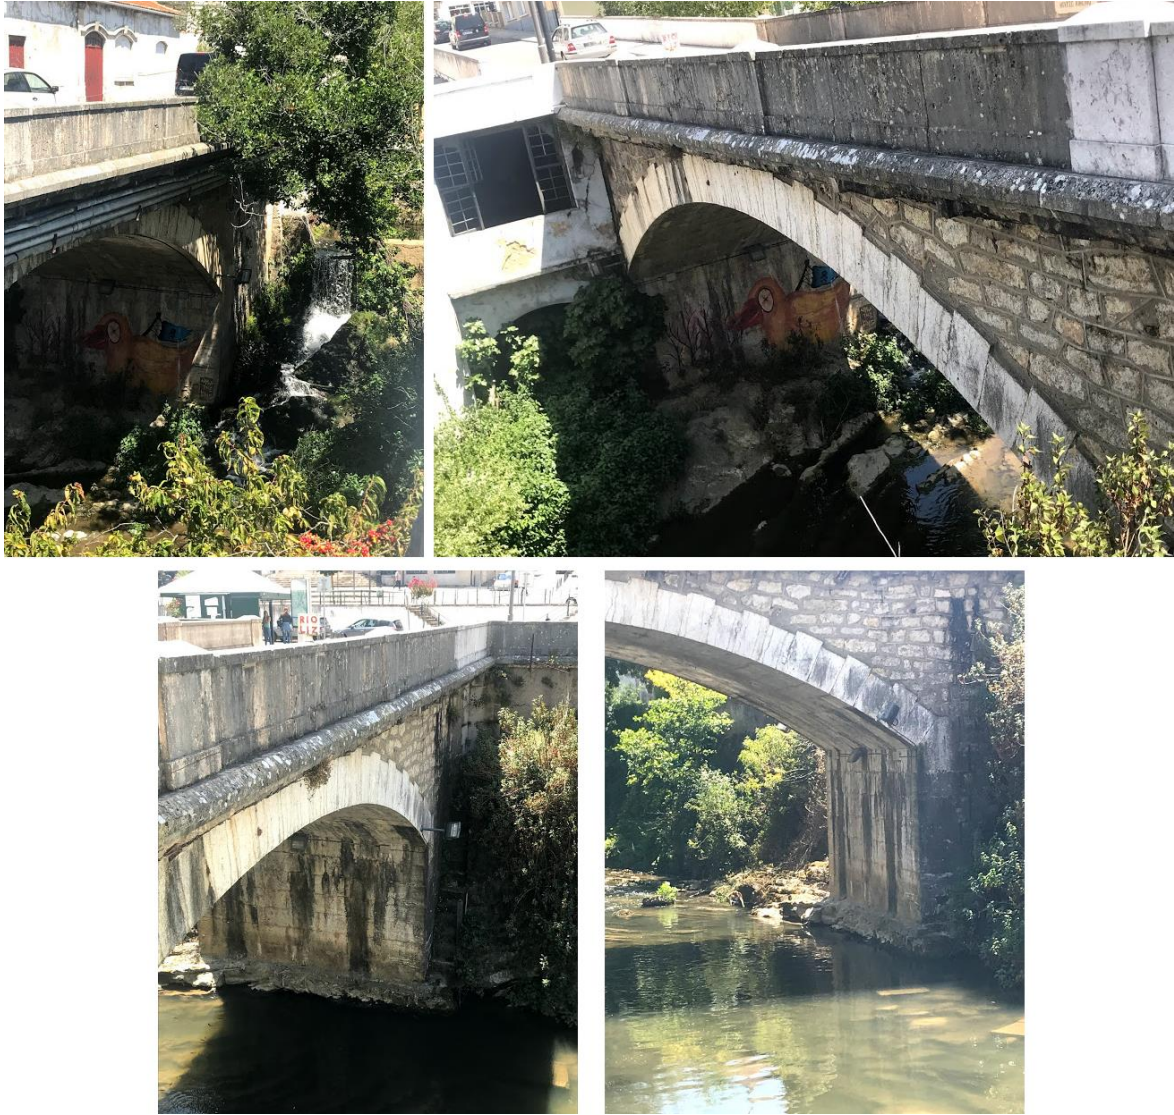
Figura 65 - Patologias observadas na mesoestrutura.

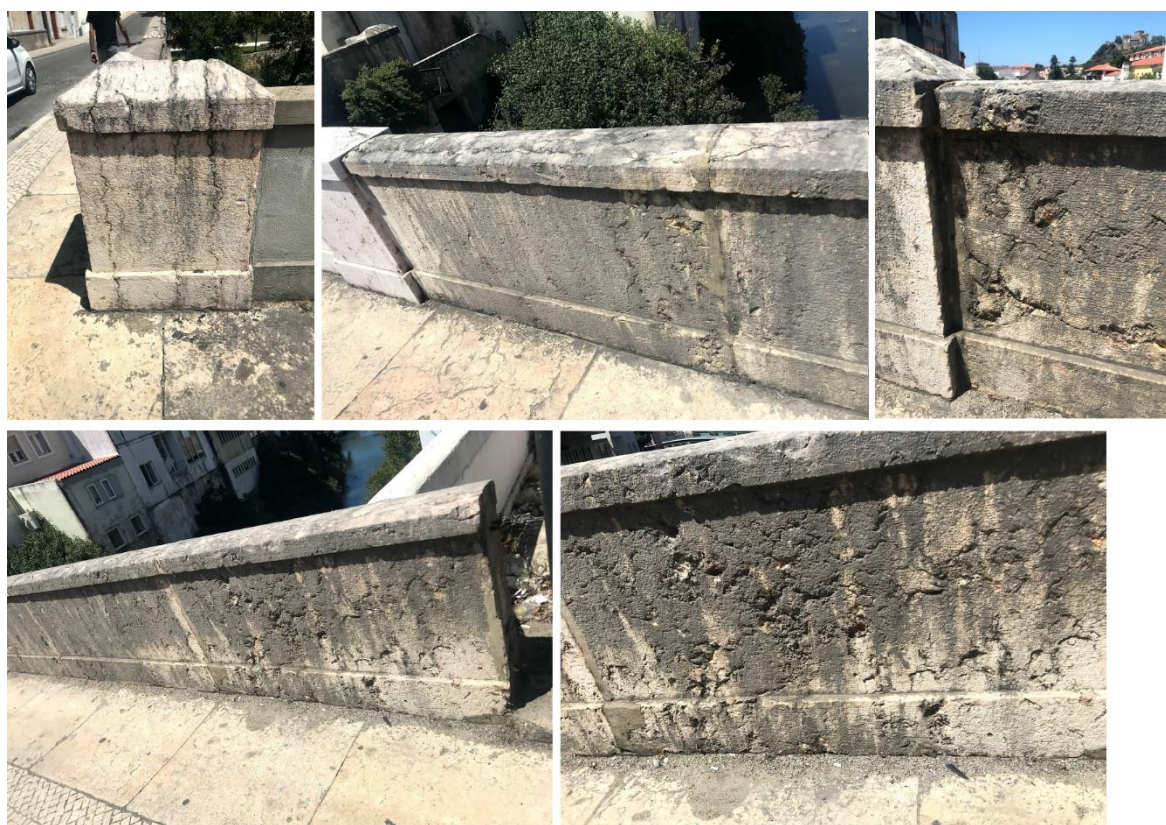
Figura 66 - Deficiência nos guarda corpos.
