Dissertação

Mestrado em Engenharia Civil – Construções Civas

***Comportamento Termo higrométrico e Desempenho Energético de uma Escola – Medidas de Reabilitação***

*Leiria, Abril de 2017*

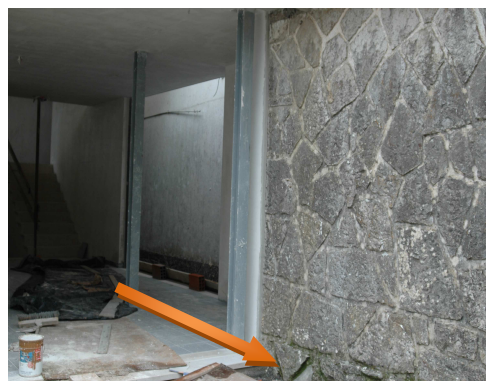
**Figura 17-** Cota do pavimento existente

Antes da reabilitação da escola, todo o pavimento exterior era em terreno natural e a uma cota inferior ao pavimento interior, perceptível na Figura 17, olhando para o canto inferior direito do vão.

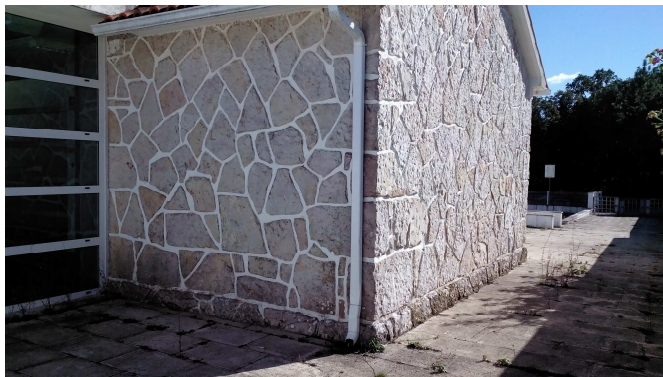
**Figura 20-** Revestimento exterior em lajetas

Por outro lado, a pendente do pavimento exterior em alguns casos está com inclinação para as paredes, pois aí estão implantadas caixas de recolha de águas pluviais, que para além de receber as recolhidas ao nível deste mesmo pavimento ainda serve de leito para encaminhamento das vindas da cobertura, recolhidas em caleiras que as descarregam através de tubos de queda. (Figuras 19 e 20).

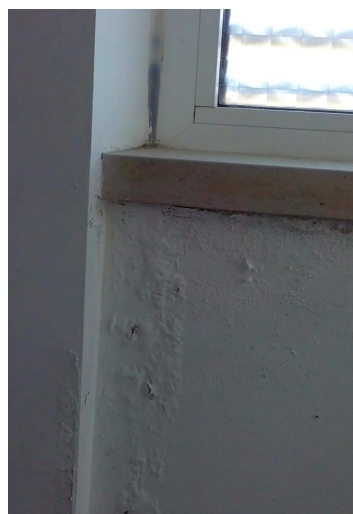
**Figura 21-** Degradação junto ao peitoril

Outra patologia com características diferentes foi observada junto a alguns vãos. Caracteriza-se por apresentar uma degradação mais acentuada próximo dos peitoris, conforme se pode observar na Figura 21. Esta patologia foi identificada pela primeira vez no

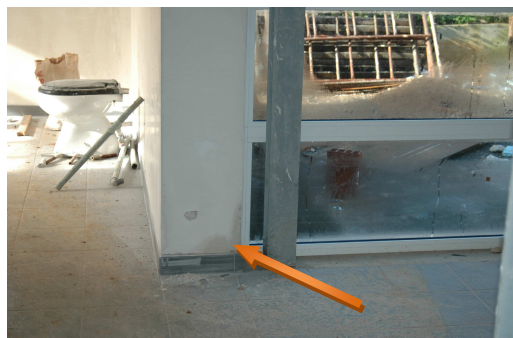
**Figura 23-** Manchas de humidade por acumulação de água da condensação que vem dos envidraçados

Em relação às patologias descritas como decorrente de humidade de condensação, nas imagens recolhidas no refeitório (Figura 22 e 25), conforme já referido anteriormente, estas patologias antes caracterizadas como podendo ser consequência também de humidade de precipitação, de facto, a sua primeira manifestação poderá ter até ocorrido por humidade de condensação uma vez que a fotografia 25 foi obtida antes de se observarem vestígios de infiltrações junto aos vãos mas, atualmente, devido ao facto de também poderem ter ocorrido falência dos produtos impermeabilizantes dos vãos, selagem e impermeabilização de cantarias e, provavelmente, fissuração das paredes, poderemos então estar em presença de uma situação de ocorrência de dois fenómenos associados, humidade de condensação pela existência de paredes de betão sem isolamento térmico, que pelas leituras recolhidas se verifica que condensam efetivamente e humidade de precipitação por falência dos vedantes dos vãos e/ou fissuração.

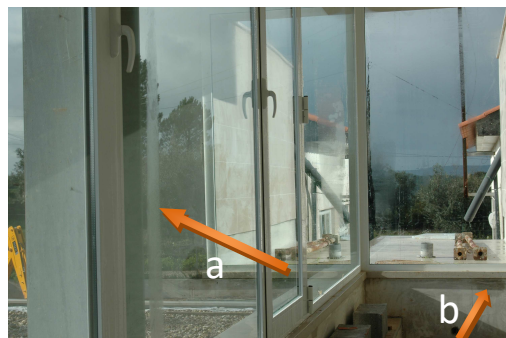
A imagem reproduzida na Figura 22 foi obtida num dia de Inverno seco com muito sol, mas com temperaturas no exterior muito baixas, onde se observa o painel envidraçado completamente embaciado e a água escorria em grande quantidade pelos perfis de alumínio.

**Figura 22-** Manchas de humidade por escorrência de água da condensação em envidraçados

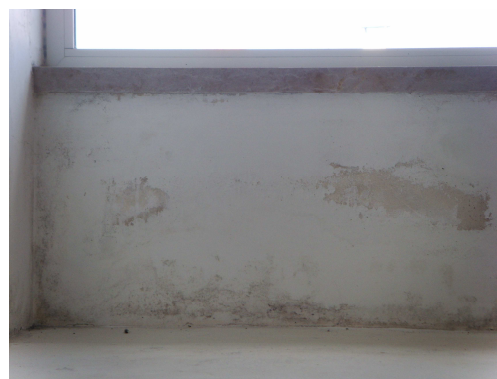
**Figura 24-** Parede em betão

Na Figura 24 é apresentada uma parede em betão, ao nível do andar, com orientação oeste, onde não chega qualquer radiação solar por obstrução de elementos da própria construção.

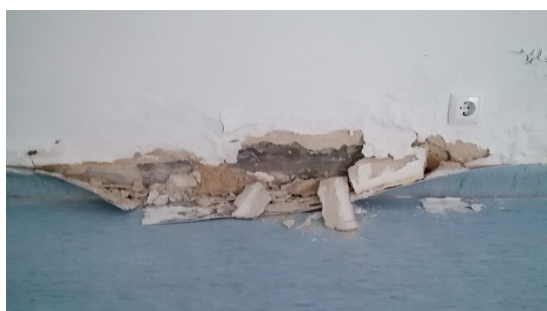
Entre o ano de 2008, ano em que começaram a ser feitos alguns levantamentos de patologias e a data atual, houve contínua degradação desta parede em toda a sua extensão, tendo sido inclusivamente feita uma reparação da mesma pelo lado interior, com recurso a argamassas impermeabilizantes, sendo que, atualmente, esta mesma parede encontra-se no estado documentado na Figura 30.

**Figura 30-** Parede interior em betão armado, de encosto, algum tempo após a reparação – leitura 10

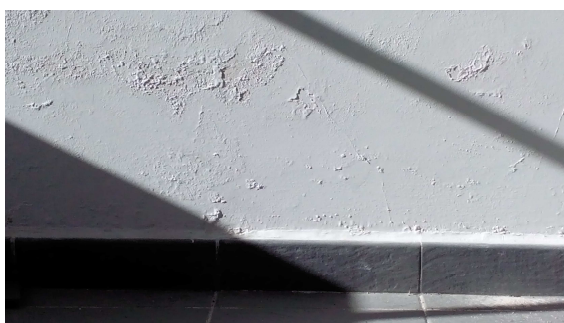
Figura 31- Localização da leitura 13

O registou de presença de 4,6% e 5,0% de humidade junto ao rodapé nas leituras 13 e 14, efectuadas nos locais referenciados nas Figuras 31 e 32, respectivamente, poderão ser então indicadores fortes de patologias relacionadas com humidade de águas superficiais, por ascensão capilar através das paredes.

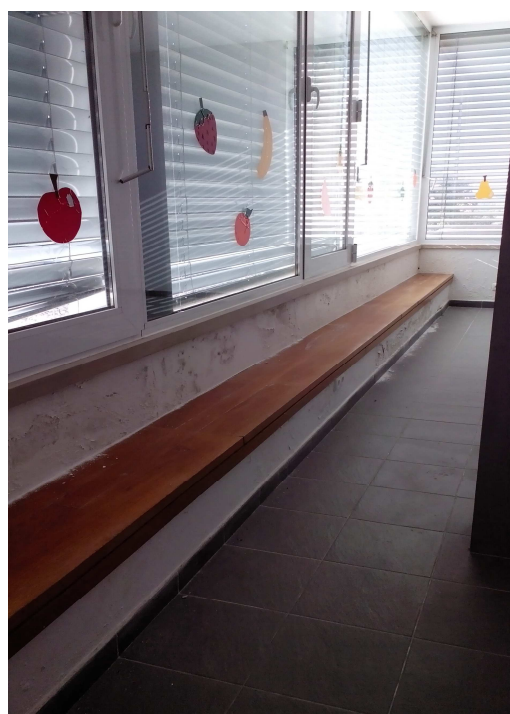
Figura 35- Vão onde foram realizadas as leituras 16, 17, 18 e 19

Depois de se fazer uma análise ao resultado das medições de humidade em algumas destas paredes afetadas, cujo resumo se apresenta no Quadro 14 seguinte, verifica-se que a maior percentagem de humidade se localiza junto ao peitoril, diminuindo à medida que nos afastamos para baixo, do mesmo.

Por outro lado, como se tratam de paredes de betão armado sem isolamento térmico, é previsível que se formem condensações superficiais e que as mesmas tenham também um contributo elevado para o aparecimento desta anomalia.

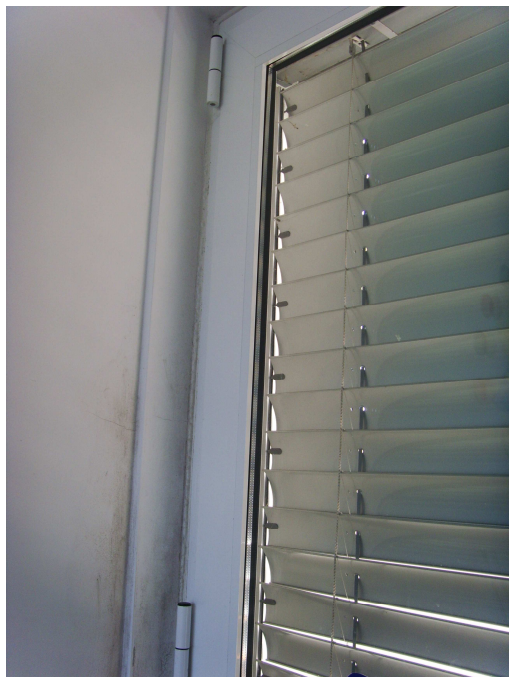
relativa ambiente tem condições muito próximas de atingir a condensação, o que acontece efetivamente por volta dos registos 675 a 682.

**Figura 39-** Humidade de condensação em enquadramento de vãos

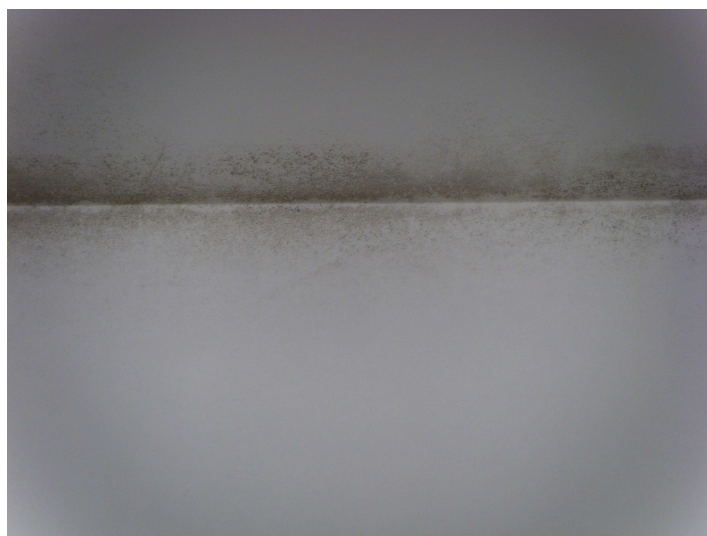
Em relação à patologia tipo 4, decorrente de humidade de condensação, nesta sala, identificaram-se situações conforme documenta a Figura 40.

Figura 40- Humidade de condensação na parede e teto da sala de aula da primária
