**Avaliação da Segurança e Reabilitação de
uma Ponte de Alvenaria de Pedra
O Caso da Ponte Hintze Ribeiro**

Mestrado em Engenharia Civil – Construções Civas

Karina Felix do Nascimento

Leiria, setembro de 2022

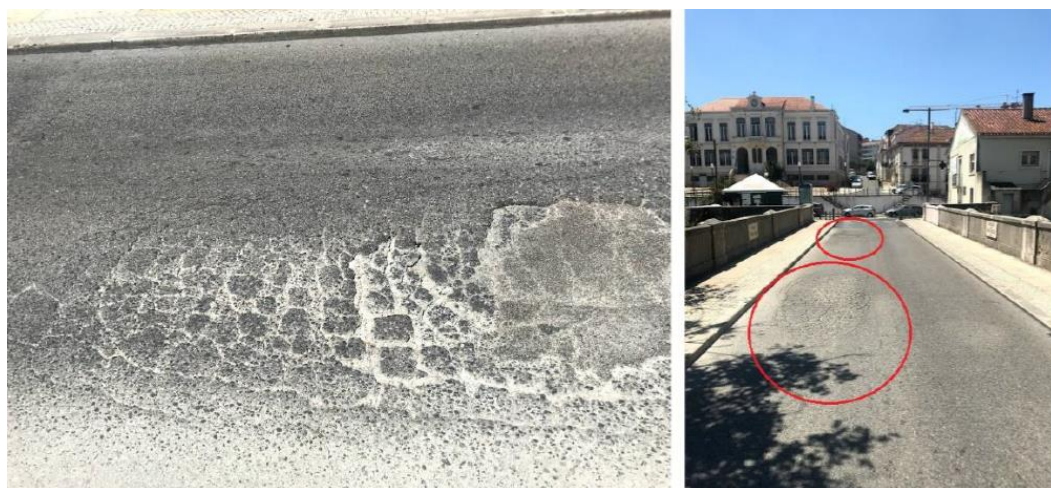
Figura 57: Danos no pavimento betuminoso observados em inspeção anterior – Ponte Hintze Ribeiro – (Ostetto, 2019)

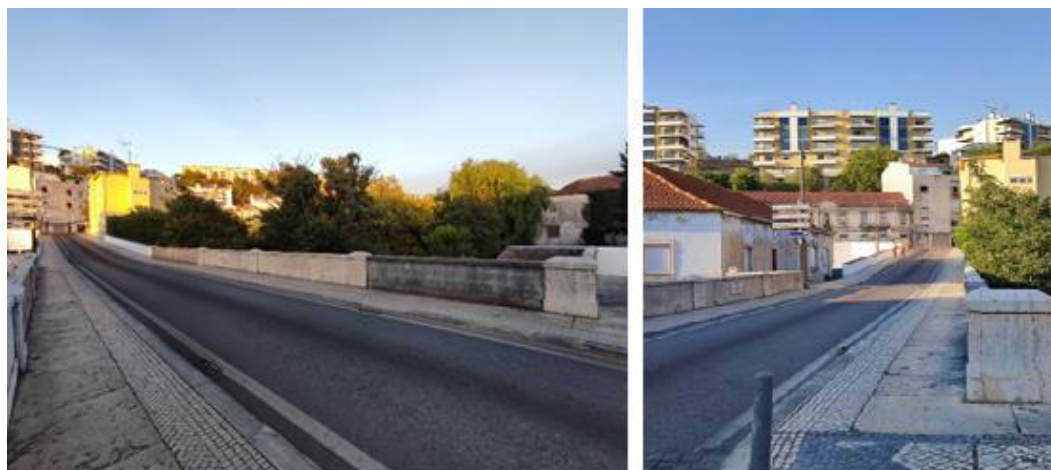
Figura 58: Pavimento betuminoso reparado – Ponte Hintze Ribeiro

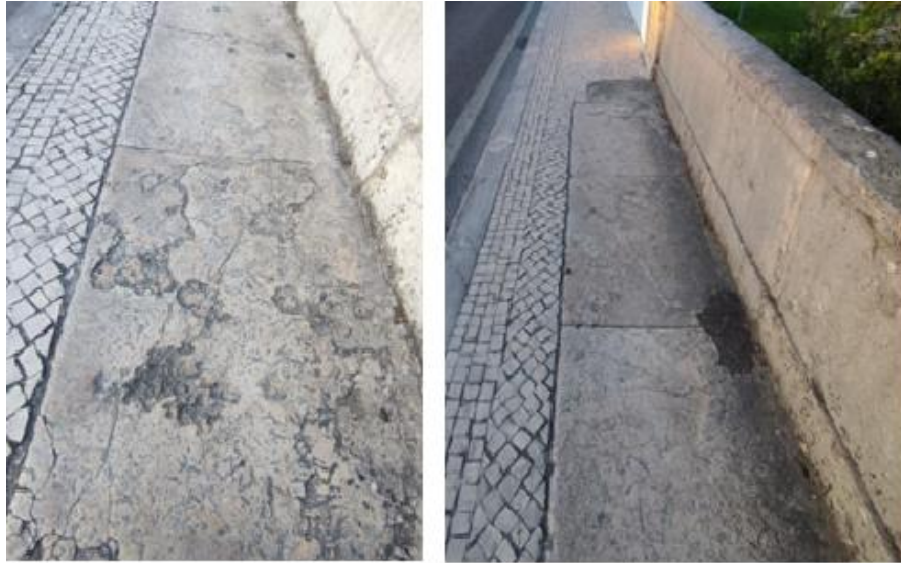
Figura 59: Danos no passeio – Desgaste das pedras - Ponte Hintze Ribeiro

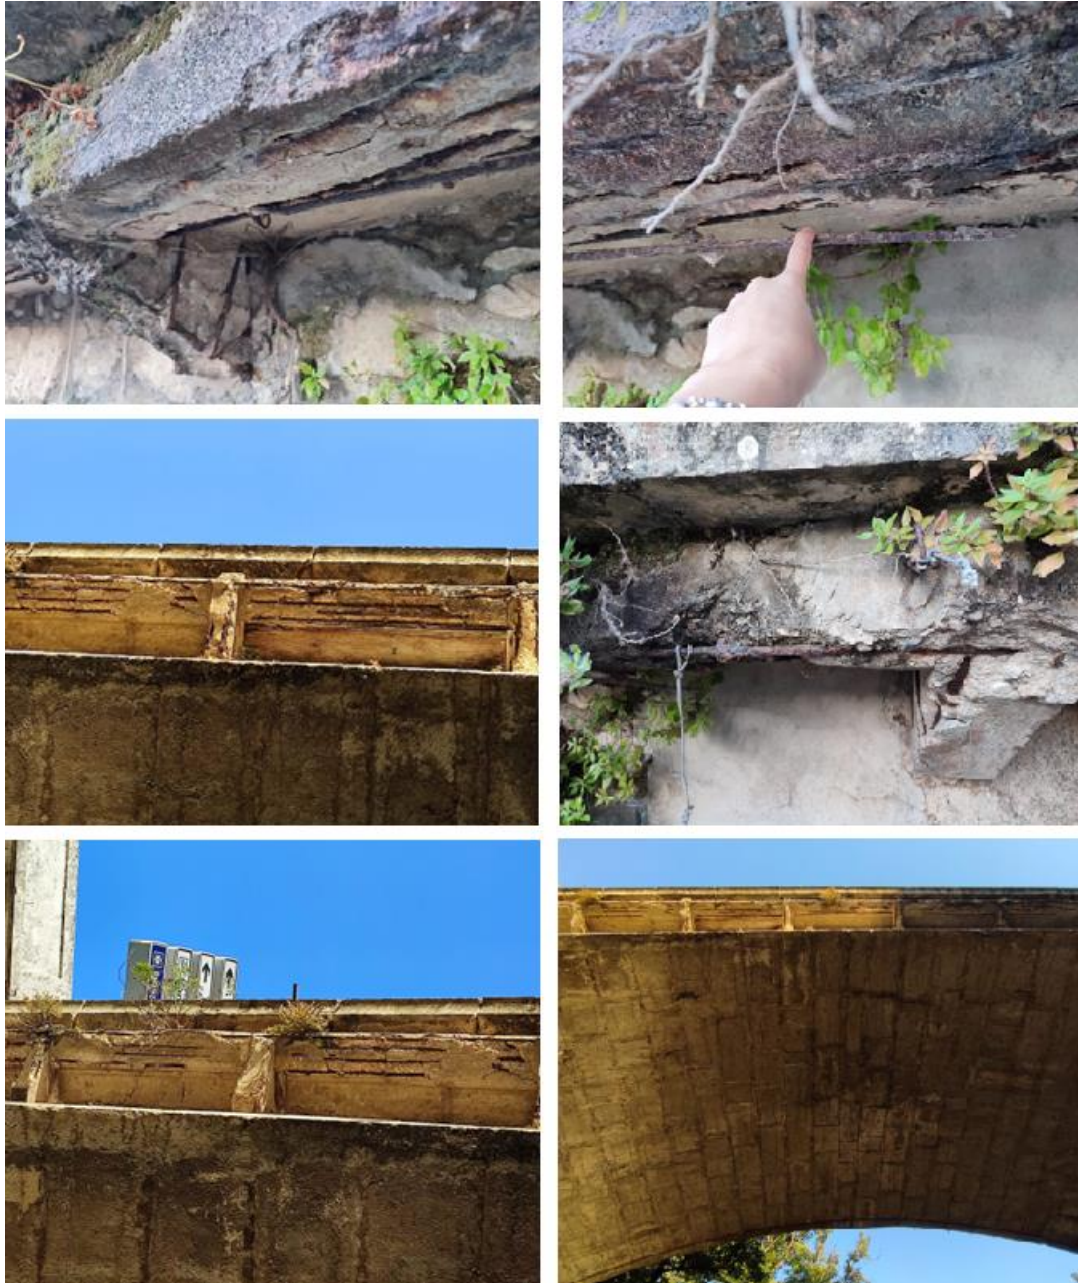
Figura 61: Danos no tabuleiro- Armaduras expostas na viga longitudinal e consolas curtas - Ponte Hintze Ribeiro

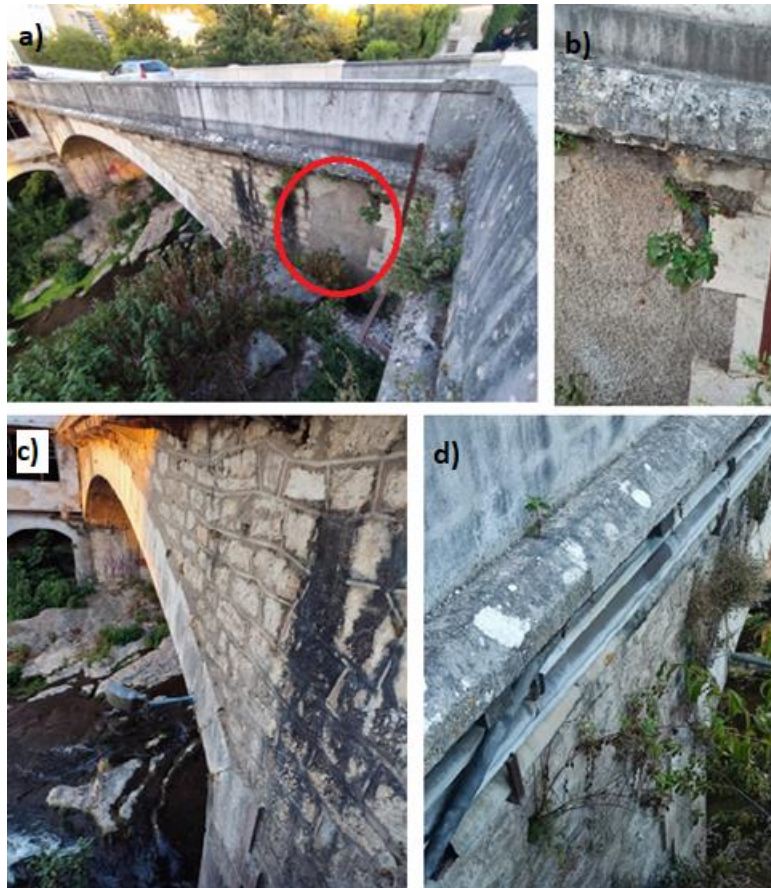
Figura 62: Danos no muro de Tímpano – a) e b) ausência de alvenaria de revestimento, c) manchas negras, d) vegetação - Ponte Hintze Ribeiro

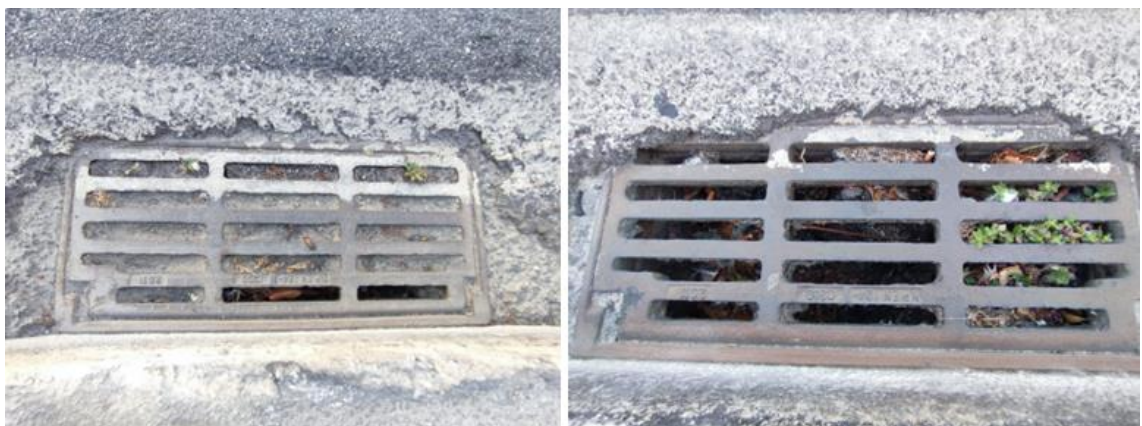
Figura 63: Danos no sistema de drenagem – Grelhas obstruídas - Ponte Hintze Ribeiro

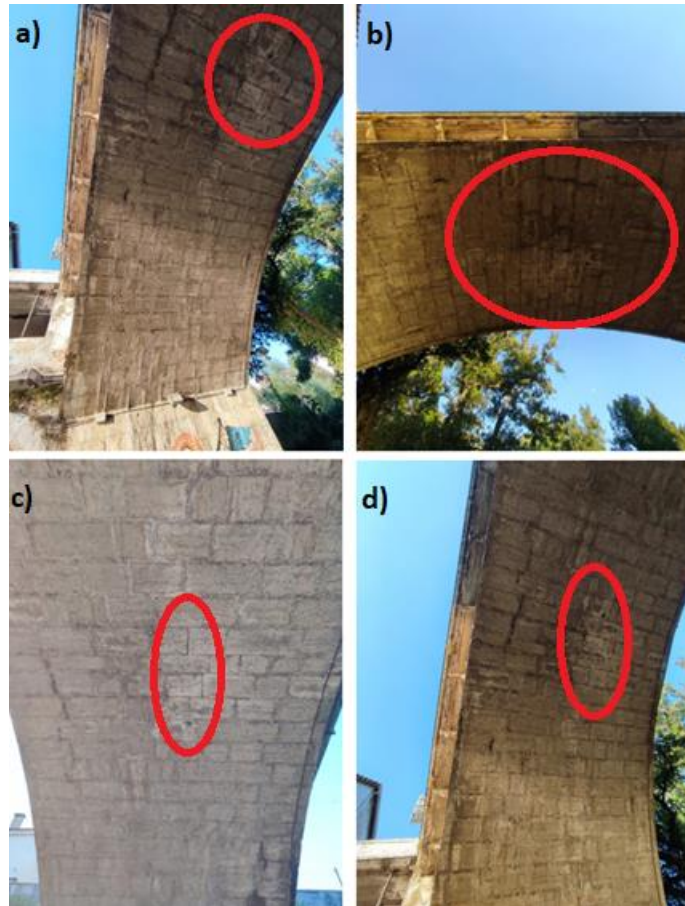
Figura 64: Danos no intradorso – a), b) e d) presença de agentes biológicos e eflorescência c) ausência de argamassa nas juntas de vedação - Ponte Hintze Ribeiro

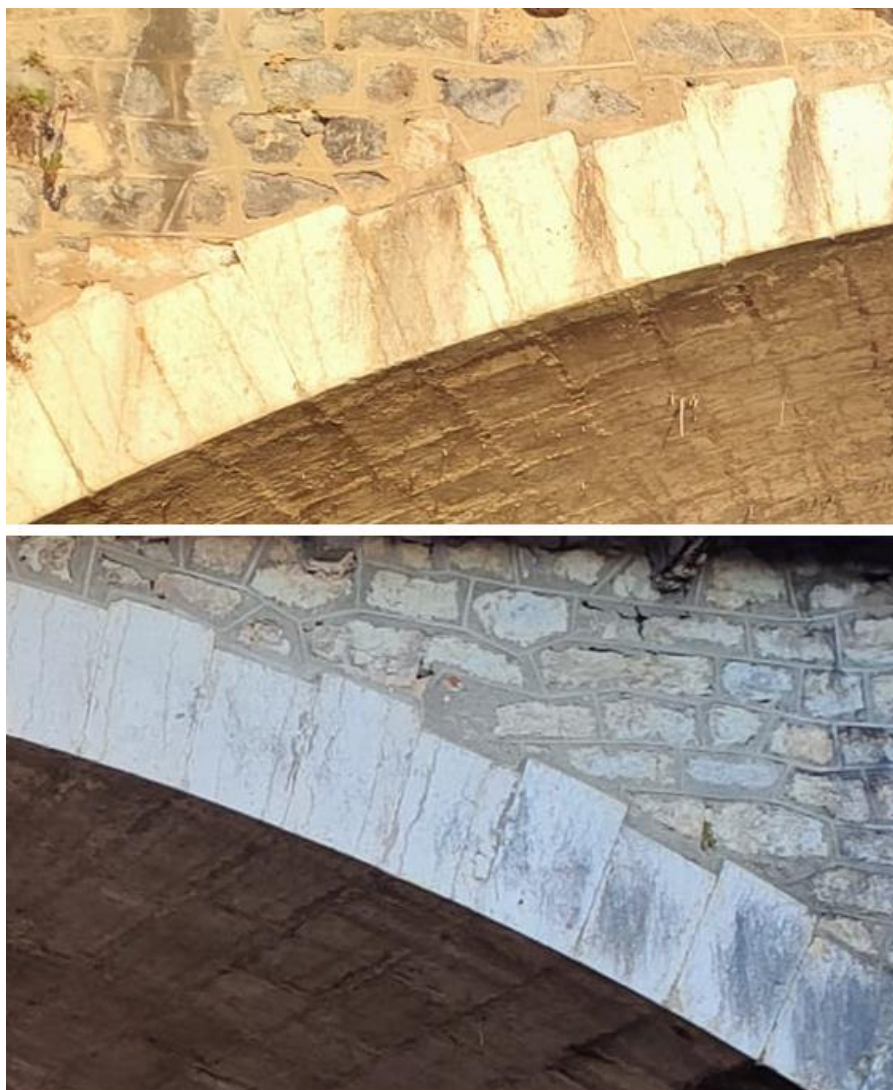
Figura 65: Danos nas Aduelas - Fissuras e manchas negras - Ponte Hintze Ribeiro

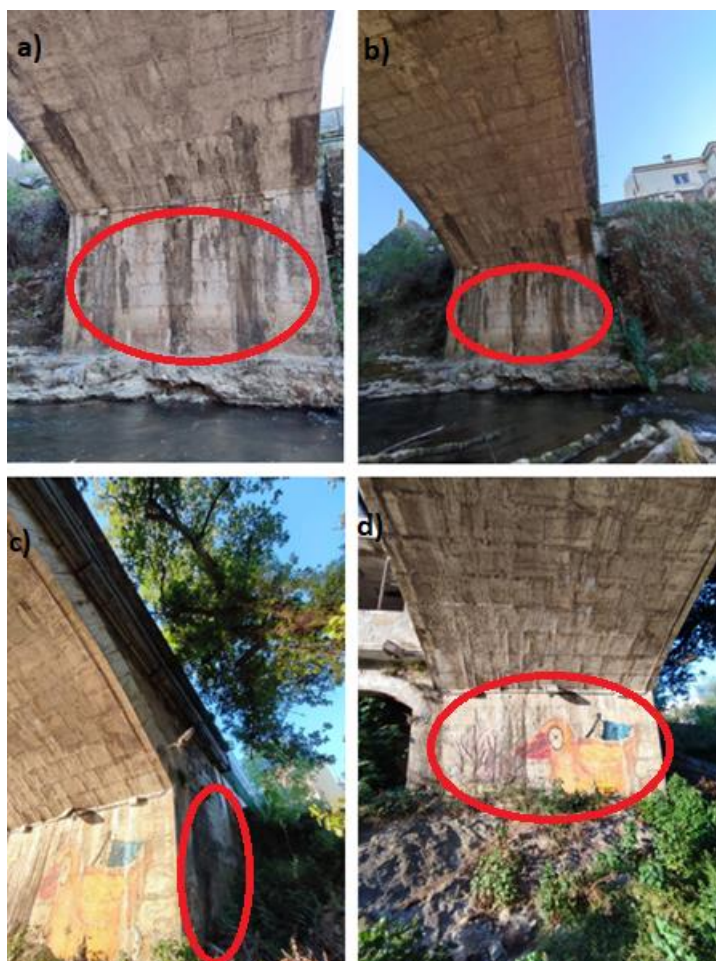
Figura 66: Danos nos pilares - Ponte Hintze Ribeiro

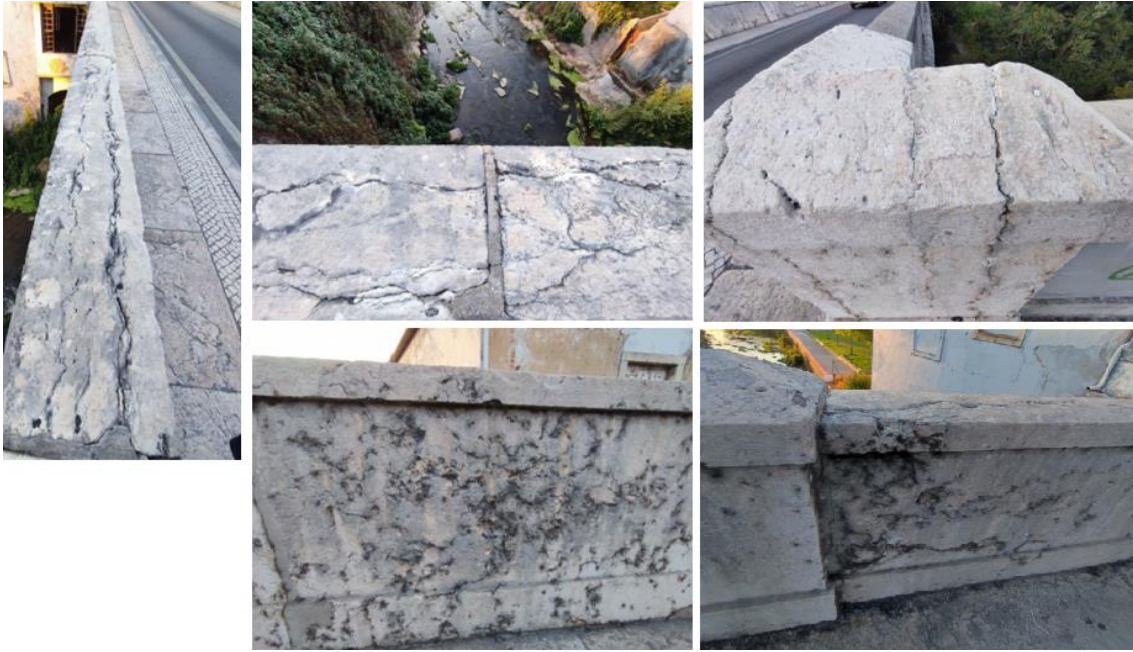
Figura 68: Danos nos Guarda-corpos - Fissuras e degradações nas pedras - Ponte Hintze Ribeiro

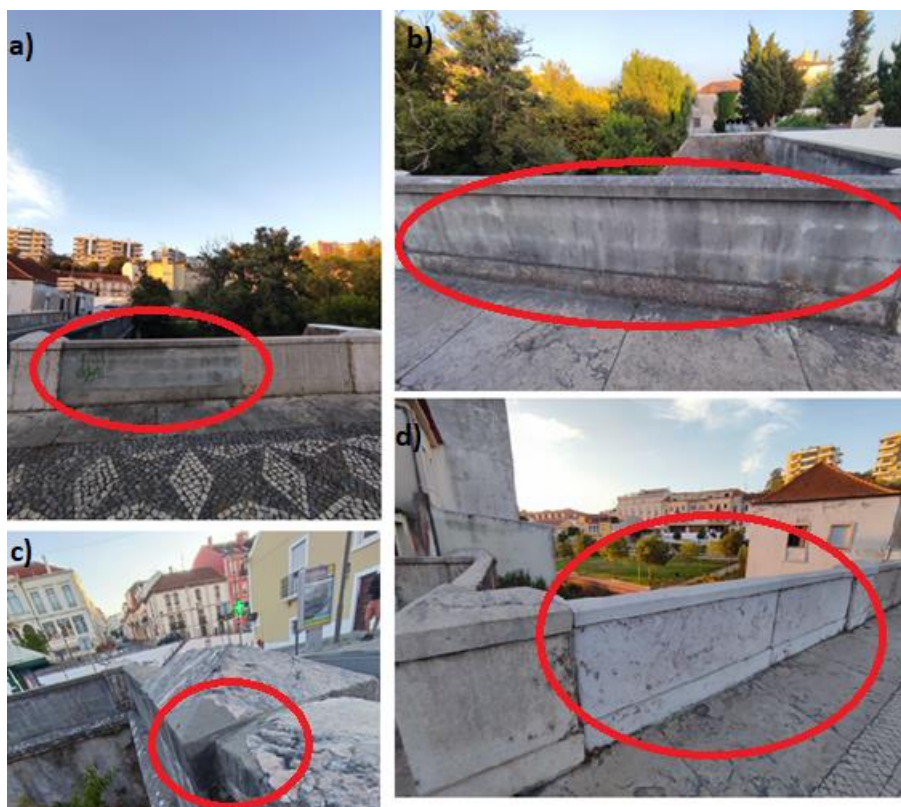
Figura 69: Guarda-corpos reparados – a) e b) substituição por muro de blocos de betão com reboco de argamassa, c) reparo pontual com argamassa, d) substituição por pedra do mesmo tipo das originais - Ponte Hintze Ribeiro
