Dissertação

Mestrado em Construções Civas – Engenharia Civil

***Monitorização das Vibrações Ambientais no
Mosteiro da Batalha***

Leiria, Julho de 2016

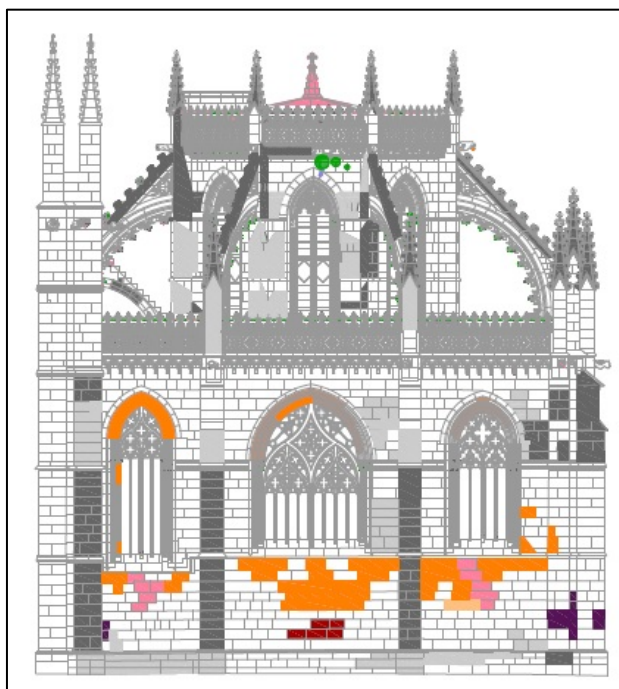
Conclui a dissertação que existem diversas patologias na pedra e que existem pilares a abrir, tal como acontece com algumas juntas. Apresentam-se razões pelas quais existem determinadas patologias em todo o Mosteiro, aspeto em relação ao qual ressalta a fachada principal, a parte mais afetada no que diz respeito à qualidade da pedra e à presença de crostas negras, desagregação, pátina, vegetação, musgo seco, etc.

Figura 4 - Mapeamento das patologias no alçado Oeste da Capela do Fundador (Vazão, 2015)

Correlacionando os dois estudos descritos, é perceptível a importância de se desenvolver no terreno campanhas de manutenção do Mosteiro, dada a degradação observadas em algumas partes do Monumento e em especial, no exterior da capela do Fundador e na fachada principal orientada para o IC2. Note-se no entanto que a alteração da verticalidade dos pilares, tanto da Igreja como da Capela do Fundador, foi registada e analisada mas a sua causa exata não é clara, devido à longa existência do monumento e à atividade sísmica que resistiu.

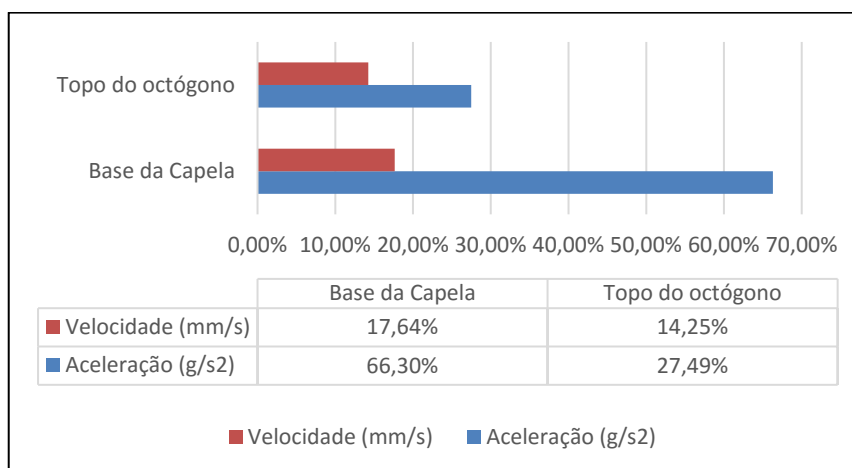
Figura 42 - Comparação de valores de velocidade e aceleração

Apesar de várias intervenções de restauro no século XX a capela do Fundador apresenta algumas fissuras no topo dos vitrais do Octógono o que poderá explicar os resultados obtidos pelas medições em análise nesta subsecção.

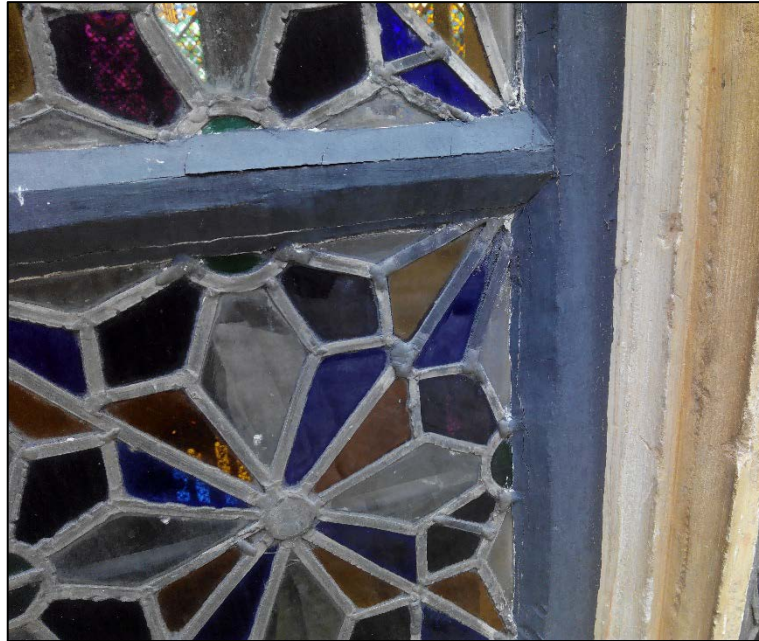
Figura 85 - Argamassa de fixação do Vital N

Vitral	Aspetto visual da argamassa de fixação ao caixilho (1-10)
N	No geral apresenta bom estado de conservação com fissuras esporádicas (7)
NE	Argamassa com fissuras e separação do caixilho em vários locais (5)
E	
SE	
S	
SO	
O	
NO

Comparando as medições com a inspeção, pode-se afirmar que o estado visual em que estão os vitrais corrobora os resultados medidos, em especial através do toque nos vitrais, que apesar de não ser um método muito exato, permite corresponder frequências diferentes a vitrais que visualmente parecem em iguais condições.

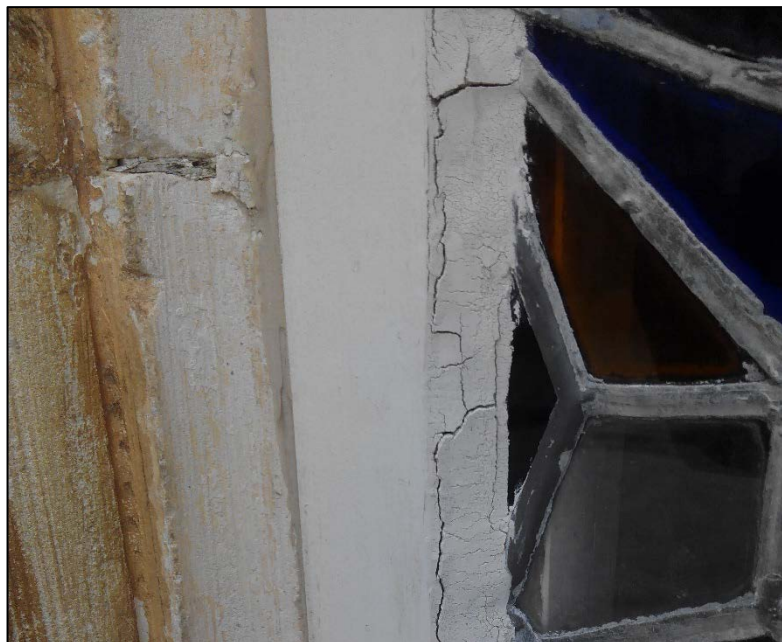
Figura 87 - Argamassa de fixação do Vitral SO

Apesar de os restantes vitrais apresentarem argamassas de fixação aproximadamente no mesmo estado de conservação, existem diferenças na sua rigidez. Esta diferença nas frequências de vibração pode indicar que, apesar da existência de alguma degradação visual da argamassa, alguns vitrais estão em melhor estado de fixação do que outros.
