INSPEÇÃO E CARACTERIZAÇÃO DAS COBERTURAS COM ESTRUTURA DE MADEIRA DO CENTRO HISTÓRICO DE LEIRIA

Rúdi Marcelo Cunha Israel

Relatório de Estágio para a obtenção do grau de Mestre em Engenharia Civil na Área de
Construções Civas

Leiria, Setembro de 2017

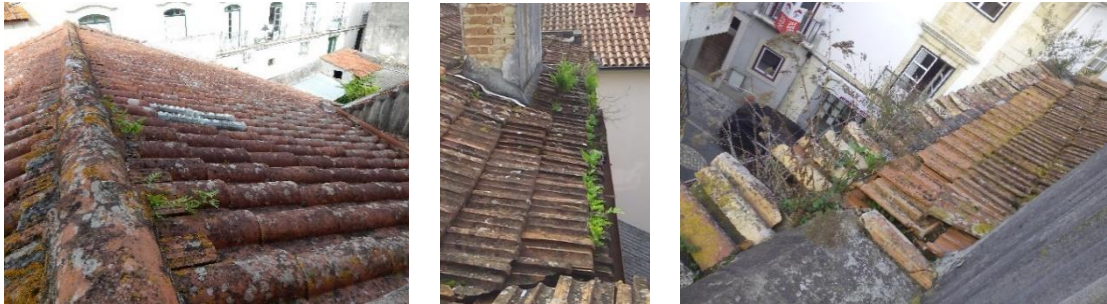
<p>Figura 42 – Presença de musgos e líquenes em elementos cerâmicos das coberturas inspecionadas</p>
Descrição
<p>A Figura 42 ilustra alguns exemplos da presença de musgos e líquenes em elementos cerâmicos nas coberturas inspecionadas. A foto da esquerda mostra a presença de líquenes e as restantes de musgos e vegetação. Em coberturas em que as telhas ultrapassaram o seu tempo de vida útil, é comum observar esta patologia. A sua presença dificulta o escoamento das águas pluviais (por vezes entupimentos das caleiras e tubos de queda), promovendo uma aceleração na degradação dos materiais.</p>
Possíveis Causas e Observações (Gomes, 2016; Morgado, 2012; Lopes, 2007)
<ul style="list-style-type: none"> ✓ Entre as causas mais comuns estão a porosidade da telha, pois é um material razoavelmente poroso, permitindo a entrada de água que, através de ciclos de molhagem secagem, origina microfissuras, aumentando o espaço em que a água pode circular. Assim e através do desenvolvimento de seres vivos, podem surgir pequenos musgos e por vezes plantas. ✓ Coberturas pouco inclinadas (fraco escoamento das águas), promovendo a estagnação das águas. ✓ Coberturas muito inclinadas, havendo sempre vertentes onde a secagem é mais morosa e difícil (pouca exposição solar). ✓ Fraca ventilação da cobertura, como ausência de telhas de ventilação e presença de janelas. ✓ A telha canudo é uma das telhas mais propícias ao aparecimento de estas patologias, devido à sua forma e à maneira como encaixa e está disposta nos beirados, havendo zonas em que a água possa estagnar (dependendo também da inclinação). ✓ Limpeza insuficiente e falta da remoção de detritos.

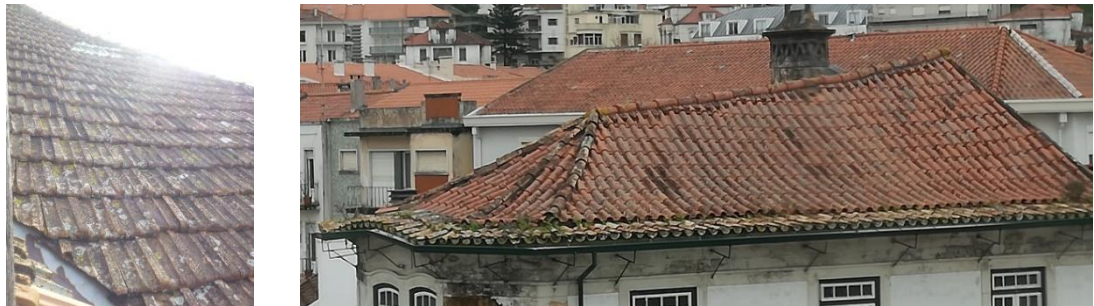
<p>Figura 44 – Desalinhamentos e deformação das fiadas nas coberturas inspecionadas</p>	
Descrição	
<p>A Figura 44 mostra alguns exemplos da existência de deformações e desalinhamentos nas fiadas de telhas em coberturas do CHL, dando um aspeto de deformabilidade e instabilidade aos telhados.</p>	
Possíveis Causas e Observações	
<ul style="list-style-type: none"> ✓ Entre as causas mais comuns está a deformação de elementos da estrutura de madeira. ✓ Assentamento da estrutura de suporte de madeira. ✓ Inclinação da cobertura deficiente.

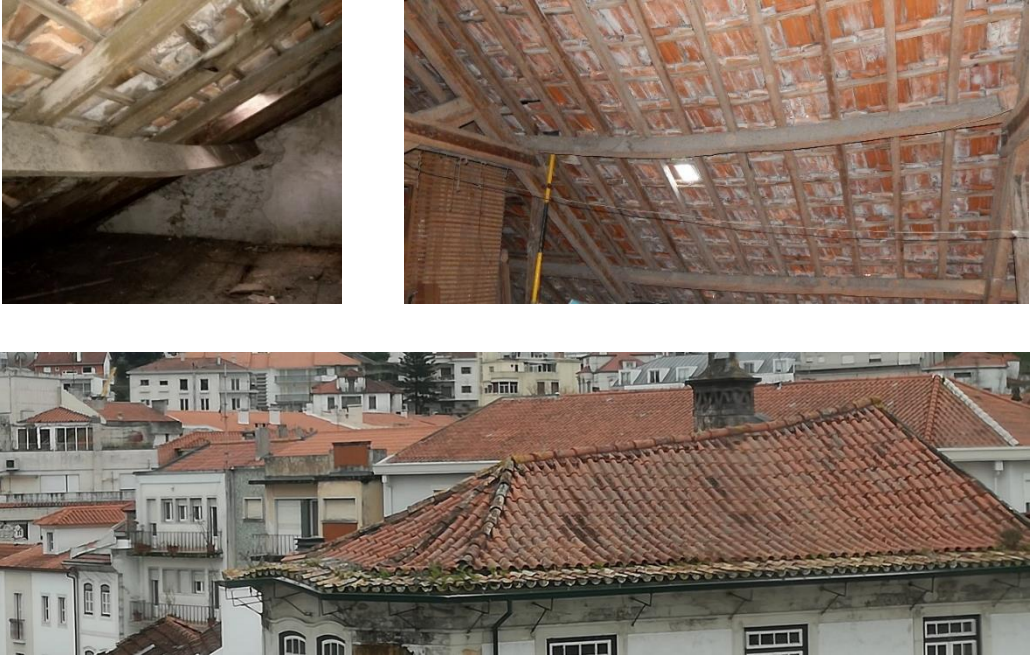
<p>Figura 48 – Deformações excessivas nos elementos de madeira da estrutura de suporte nas coberturas inspecionadas do CHL</p>
Descrição
<p>A Figura 48 identifica várias deformações em elementos de travamento, nomeadamente madres, que por sua vez deformam a estrutura secundária (varas), acentuando a deformação das pendentes.</p>
Possíveis Causas e Observações (Gomes, 2016)
<ul style="list-style-type: none"> ✓ As causas mais comuns deste tipo de anomalia caem sobretudo na deficiente conceção estrutural, nomeadamente grandes afastamentos entre asnas, levando à necessidade de contraventar. ✓ Muitas vezes, deve-se à presença de seções insuficientes, incapazes de responder aos esforços necessários, como também alterações com o tempo de valores de cargas aplicadas na cobertura. ✓ As deformações podem também surgir devido ao facto de aplicação de madeiras verdes, que com o passar do tempo, sofrem perda de água (variação da temperatura) e assim ocorre fissuração, diminuindo a resistência mecânica, ocorrendo deformações. ✓ As deformações podem ser permanentes, evoluindo ao longo do tempo, devido eventualmente a cargas permanentes excessivas.

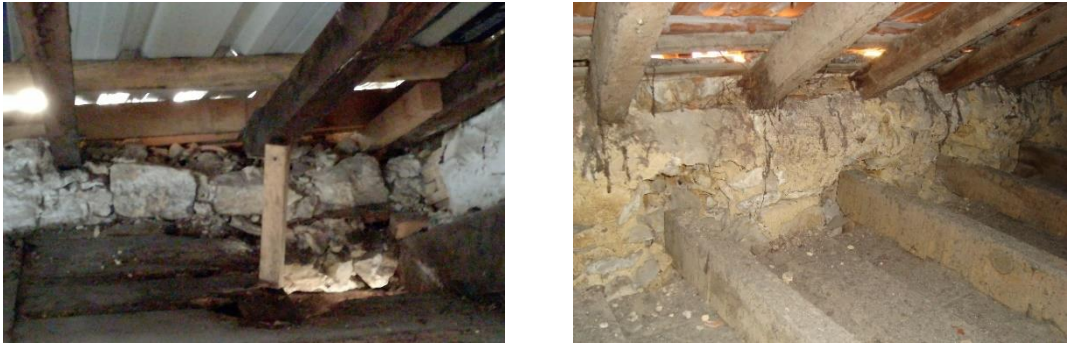
<p><i>Figura 55</i> – Rotação e deformação dos apoios nas estruturas de suporte das coberturas inspecionadas</p>	
Descrição	
<p>A Figura 55 identifica alguns exemplos de rotação e deformação dos apoios da estrutura secundária (varas) em frechais de alvenaria de pedra, como também o apoio de vigas de pavimento, onde os frechais se encontram visivelmente degradados.</p>	
Possíveis Causas e Observações (Martins, 2009; Lopes, 2007)	
<ul style="list-style-type: none"> ✓ As causas mais comuns estão relacionadas com mau dimensionamento/encaixe e/ou má conceção inicial que não foi capaz de responder aos valores de cargas aplicadas na estrutura. ✓ Variações de cargas ao longo do tempo, provenientes de agentes abióticos e deformações na estrutura, havendo acumulação de tensões levando por vezes à rotura dos apoios. ✓ Ausência de fixadores metálicos. ✓ Falta de ventilação na base dos apoios, levando a infiltrações, modificando as propriedades da madeira, tornando-a menos resistente e propícia ao ataque de fungos xilófagos, nomeadamente podridão. ✓ Fraca qualidade da argamassa utilizada na alvenaria de pedra, que com o tempo, foi perdendo aderência e resistência, havendo rotura em vários locais pontuais, pondo em risco a estabilidade dos elementos em madeira que nela assentam.

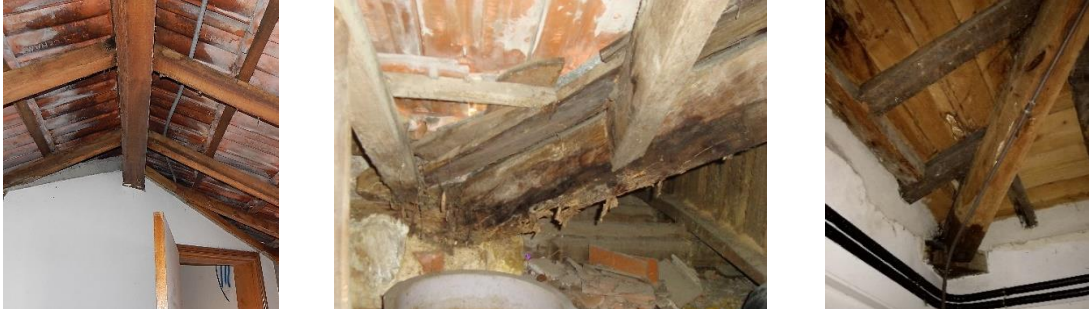
<p data-bbox="248 1016 1342 1048"><i>Figura 58 – Infiltrações e alguma podridão em elementos de madeira das coberturas inspecionadas</i></p>
Descrição
<p>A Figura 58 mostra alguns exemplos de presença de infiltrações, localizadas na zona da cumeeira nas telhas cerâmicas e em elementos de madeira, nomeadamente nos apoios, sendo locais comuns para o aparecimento desta patologia. Na foto do centro é possível verificar já a existência de podridão na madeira, afetando a resistência mecânica e a estabilidade do apoio. É uma das patologias mais comuns verificada no CHL.</p>
Possíveis Causas e Observações
<ul style="list-style-type: none"> ✓ Porosidade dos elementos cerâmicos e possíveis fraturas nos mesmos. ✓ Mau encaixe das telhas, má execução na zona de remates e rufagens ou má impermeabilização de zonas de convergência de águas. ✓ Erro de conceção dos pormenores construtivos, como assentamento de elementos de madeira muito próximos da zona exterior da cobertura, falta ou fraca ventilação (aumento a humidade no interior da cobertura), ausência de guarda-pó. ✓ Ultrapassagem do tempo de vida útil dos elementos cerâmicos. ✓ Degradação de elementos de madeira que levem à perda de seção (fissuração, ataque de insetos), expondo a madeira mais facilmente ao acesso de infiltrações. ✓ As condensações interiores devem-se à presença de temperaturas elevadas no interior da cobertura e um alto teor de água, criando por vezes condições propícias para o seu aparecimento. ✓ A manutenção deficiente e falta de inspeções periódicas permitem o alastramento da patologia.

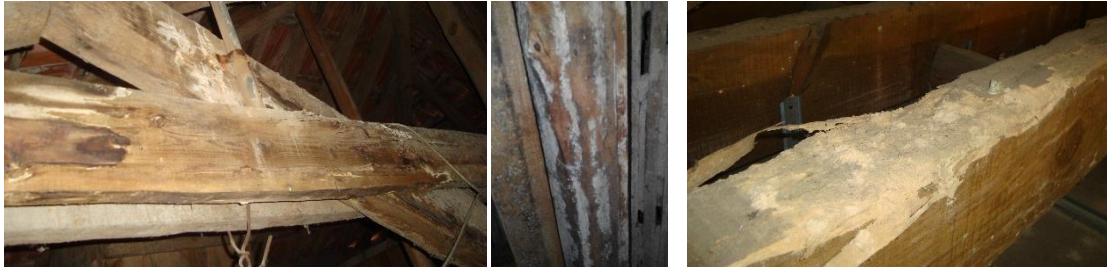
<p><i>Figura 62 – Fungos xilófagos na estrutura de suporte das coberturas inspecionadas</i></p>
Descrição
<p>A Figura 62 mostra alguns exemplos de presença de fungos xilófagos, nomeadamente fungos cromogéneos, localizados em diversos e variados elementos de madeira, mostrando a sua característica de superfície esbranquiçada. Na foto da direita, grande parte da zona do topo da viga encontra-se consumida pelos fungos. Muitas vezes, estas patologias encontram-se localizadas junto a infiltrações na madeira.</p>
Possíveis Causas e Observações (Morgado, 2012; Martins, 2009)
<ul style="list-style-type: none"> ✓ Presença de nutrientes/celulose da madeira (caso a esta se encontra com algum produto de impermeabilização, como a resina epóxi, o aparecimento de fungos será quase zero). No entanto, estas resinas não eram aplicadas em edifícios antigos, a não ser que a estrutura de cobertura tenha já sofrido obras de reabilitação e conservação. ✓ Existência de valores de humidade superiores a 21% para que os esporos possam germinar. ✓ A presença de uma temperatura favorável (normalmente entre 25 a 32°C) como também a presença de oxigénio e de pH elevado. ✓ A existência de madeira já infestada vai causar a propagação para outros elementos de madeira. ✓ A micro fissuração e a fissuração nos elementos de madeira agravam e ajudam a propagação dos fungos. ✓ A manutenção deficiente e falta de inspeções periódicas permitem o alastramento da patologia.

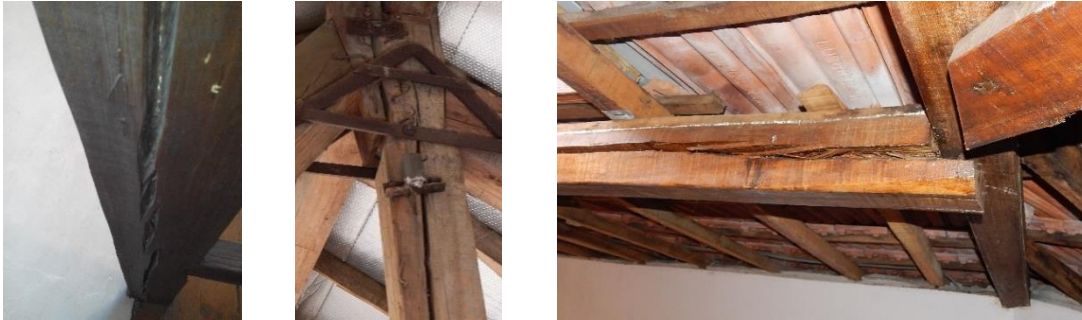
<p>Figura 64 – Fissuras e fendas longitudinais em estruturas de suporte das coberturas inspecionadas</p>	
Descrição	
<p>Na Figura 64 é possível verificar alguns exemplos de fendas longitudinais na madeira provenientes da retração da madeira. Geralmente a retração promove uma expansão do volume ocupado pela madeira, criando tensões e possíveis deslizamentos nas ligações (foto central). Em outros casos (foto da direita), a expansão foi tão acentuada que originou rotura do elemento no apoio de uma vara.</p>	
Possíveis Causas e Observações	
<ul style="list-style-type: none"> ✓ As causas mais comuns estão os ciclos de humidade/secagem que os elementos de madeira sofrem devido à presença de temperaturas elevadas (fraca ventilação). ✓ Uso de madeiras verdes na construção inicial, pois não estando suficientemente com valores de humidade dentro dos parâmetros, com o tempo vai ocorrer uma secagem mais acentuada, provocando fendas de retração mais facilmente. ✓ Presença de carga excessiva ou variações de cargas, promovendo rotações e deformações pela acumulação de tensões.

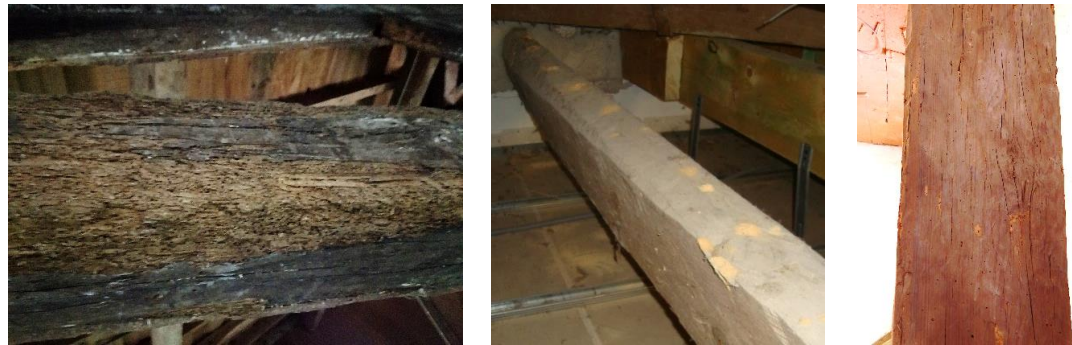
<p>Figura 66 – Ataque em insetos em estruturas de suporte das coberturas inspecionadas</p>	
Descrição	
<p>A Figura 66 mostra alguns exemplos de presença de insetos xilófagos, nomeadamente carunchos normais e grandes. Na foto da esquerda verifica-se um ataque muito acentuado, havendo perda de seção e onde é possível observar os pequenos orifícios. A foto central mostra um ataque ativo, devido à presença de aglomerados de pó da madeira que indicam ataque recente.</p>	
Possíveis Causas e Observações (Moreira, 2009)	
<ul style="list-style-type: none"> ✓ Presença de valores altos de humidade e de temperatura que determinam a proliferação de insetos xilófagos. ✓ Fraca ventilação da cobertura. ✓ Existência de madeira já infestada que conseqüentemente irá causar a propagação para outros elementos de madeira. ✓ Levam à perda de seção e à diminuição da resistência mecânica da madeira. ✓ A manutenção deficiente e falta de inspeções periódicas permitem o alastramento da patologia.

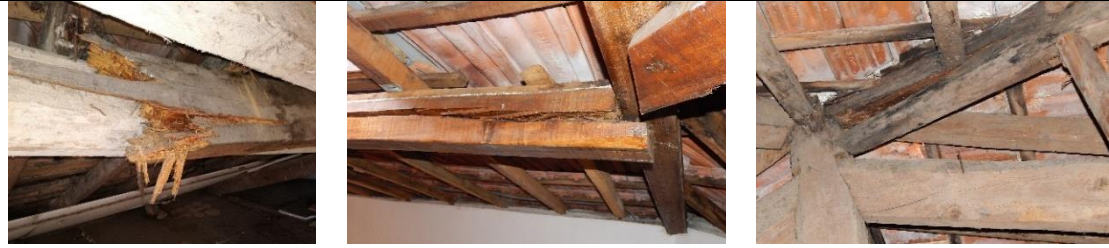
<p>Figura 67 – Roturas dos elementos de madeira nas estruturas de suporte das coberturas inspecionadas</p>
Descrição
<p>A Figura 67 mostra alguns exemplos de roturas dos elementos de madeira. A foto da esquerda mostra a rotura de uma madre, e a central a rotura entre uma ligação e apoio numa vara. A foto da direita mostra a rotura de uma fileira no apoio de um pendural, estando fortemente atacada por infiltrações.</p>
Possíveis Causas e Observações
<ul style="list-style-type: none"> ✓ As causas mais comuns estão relacionadas com mau dimensionamento/encaixe e/ou má conceção inicial que não foi capaz de responder aos valores de cargas aplicadas na estrutura. ✓ Variações de cargas ao longo do tempo, deformações na estrutura, havendo acumulação de tensões levando por vezes à rotura dos elementos. ✓ Ausência de fixadores metálicos. ✓ Contraventamento insuficiente e seção insuficiente. ✓ Presença de fissuração ou fendas de retração que com o tempo, podem agravar-se e originar rotura. ✓ Ataque de agentes abióticos (nomeadamente a água) que ocorrendo infiltrações, diminui a resistência mecânica na madeira, e por vezes em conjunto com outras patologias, pode ocorrer rotura.
