Dissertação

Mestrado em Engenharia Civil – Construções Civas

AVALIAÇÃO DA SEGURANÇA ESTRUTURAL DAS COBERTURAS DE MADEIRA DOS EDIFÍCIOS DO CENTRO HISTÓRICO DE LEIRIA

Leiria, *Março* de 2018

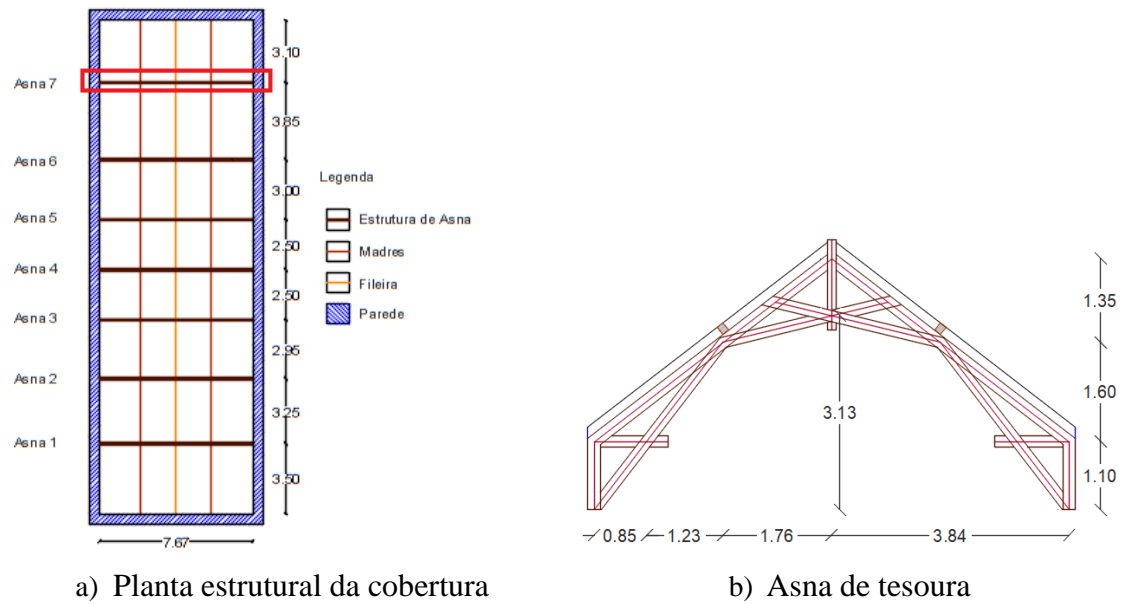
Figura 33 – Planta e asna tipo da cobertura do Edifício I

- Existência de deformação reduzida no elemento madre e nas ferragens;
- Existência de infiltrações localizadas em vários pontos, abrangendo áreas consideráveis;
- Existência de condensações interiores em vários locais;
- Existência pontual de salinidades, fungos e bolores;
- Existência em alguns locais de fissuras superficiais nos elementos perna, escora, madre e guarda pó;
- Existência superficial de ataques de insetos que abrangem áreas consideráveis dos elementos perna e escora.

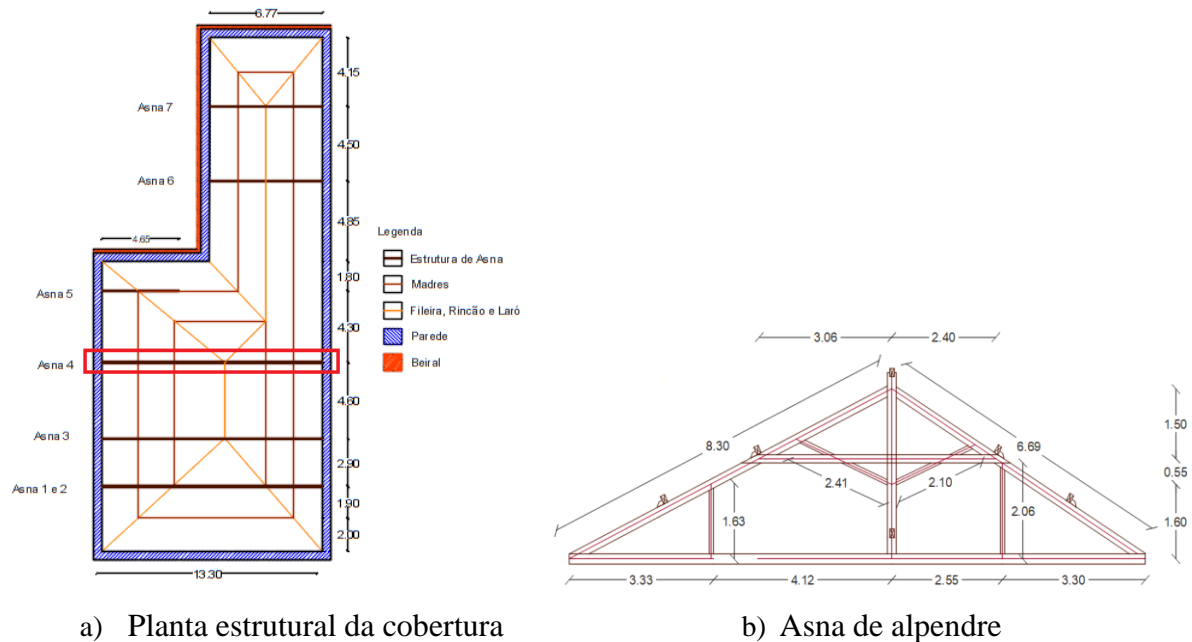
Figura 35 – Planta e asna tipo da cobertura do Edifício II

Existem muitas deformações nos elementos de madeira e infiltrações. Como consequência, ao longo do tempo, houve necessidade de colocar novos elementos de travamento, que incluem escoras e tirantes.

As ligações mecânicas em algumas asnas, nomeadamente nas Asnas 3, 4, 6 e 7, aparentam elevado estado de degradação com muita ferrugem.

- Existência generalizada a toda a cobertura de deformação que põem em causa o uso da mesma;
- Existência em muitos locais de degradação/envelhecimento que requerem trabalhos de reparação no soalho e nos elementos estruturais;
- As ferragens apresentam várias anomalias que requerem, portanto, reparação ou substituição.
- Existência em vários locais de escorregamento nas ligações, deformação, rotação dos apoios que põem em causa o uso e conforto da envolvente, está presente nos elementos frechal, apoios e vigas de pavimento.
- Existência em vários locais de infiltrações, condensações interiores, salinidades, fungos e bolores.
- Existência em alguns locais de fissuras superficiais;
- Existência em vários locais de ataques de insetos que abrangem áreas consideráveis, que continua ativo.

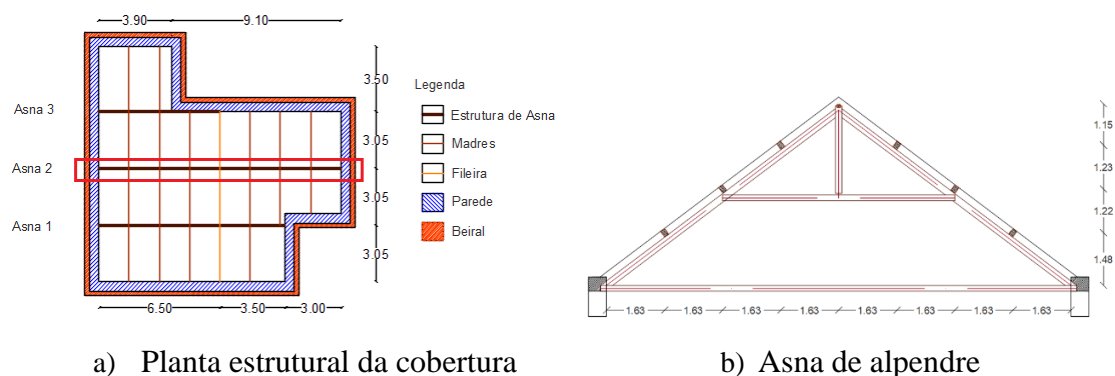
a) Planta estrutural da cobertura

No trabalho realizado por Israel (2017) observou-se, de uma maneira geral, no seu interior a cobertura aparenta estar num bom estado de conservação e aparenta boa estabilidade. Existem vários elementos fissurados e deformados, sendo que, grande parte destas fissuras se deve à retração da madeira e, portanto, não apresentam risco para a estabilidade da estrutura, pois na globalidade, esta apresenta uma boa estabilidade. O ataque de insetos é generalizado a toda a cobertura, encontrando-se num estado inativo. No que diz respeito à parte exterior, esta encontra-se em excelentes condições visto que é composta por elementos cerâmicos novos.

- Existência de deformação insignificante no soalho e nos elementos perna, pendural, frechal e madre.
- Existência degradação/envelhecimento superficial no soalho e nos elementos estruturais.
- Existência em vários locais de fissuras superficiais nos elementos linha, perna pendural, madre e fileira.
- Existência em muitos locais de ataques de insetos insignificantes, mas que abrangem uma área extensa dos elementos estruturais.

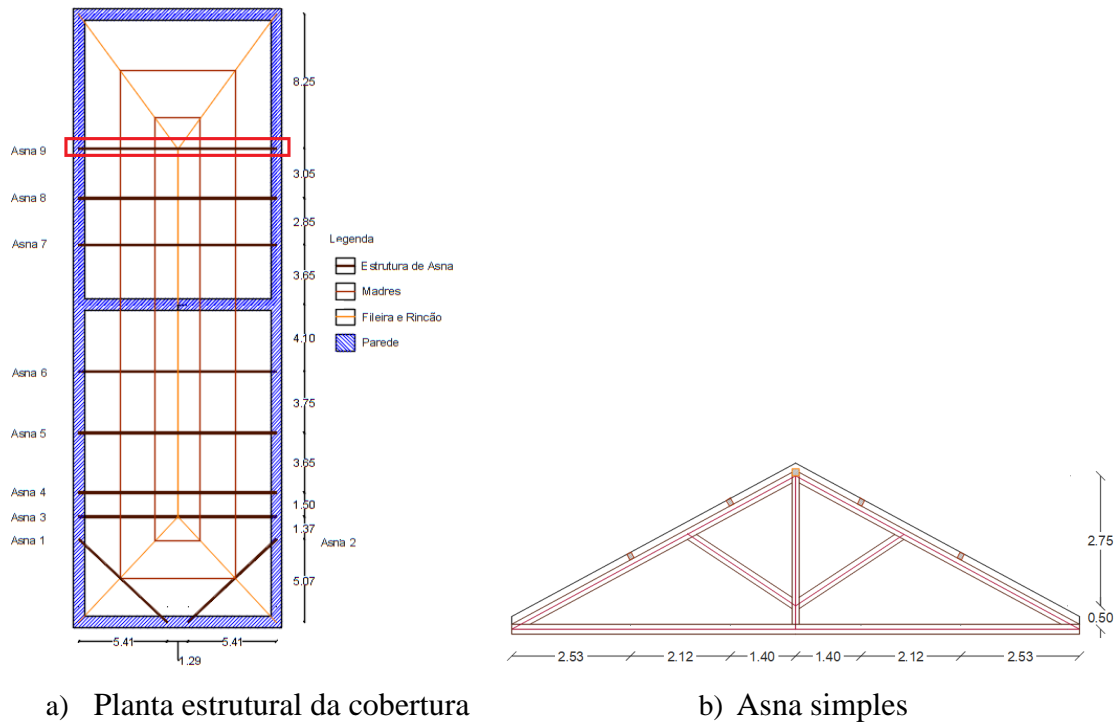
Figura 39 – Planta e asna tipo da cobertura do Edifício IV

No trabalho realizado por Israel (2017) verificou-se que esta a cobertura se encontra num estado muito mau de conservação, pois aparenta um estado de ruína iminente. Infiltrações, degradação elevada da madeira, ataque de insetos e a falta de elementos de madeira no soalho são as principais patologias.

- Existência generalizada a toda a cobertura de degradação/envelhecimento com risco de instabilidade iminente e elevada probabilidade de acidentes, requer trabalhos de reparação no soalho e nos elementos estruturais.

- Existência em muitos locais de rotação dos apoios que põem em causa o uso e conforto da envolvente, está presente nos elementos varas e apoios.
- Existência em muitos locais de infiltrações que põem em causa o uso e conforto da envolvente, está presente nos elementos estruturais.

- Existência em alguns locais de fissuras superficiais no soalho e nos elementos estruturais.
- Existência generalizada a toda a cobertura de ataques de insetos que põem em causa o uso e conforto da envolvente, está presente nos apoios e nos elementos estruturais.

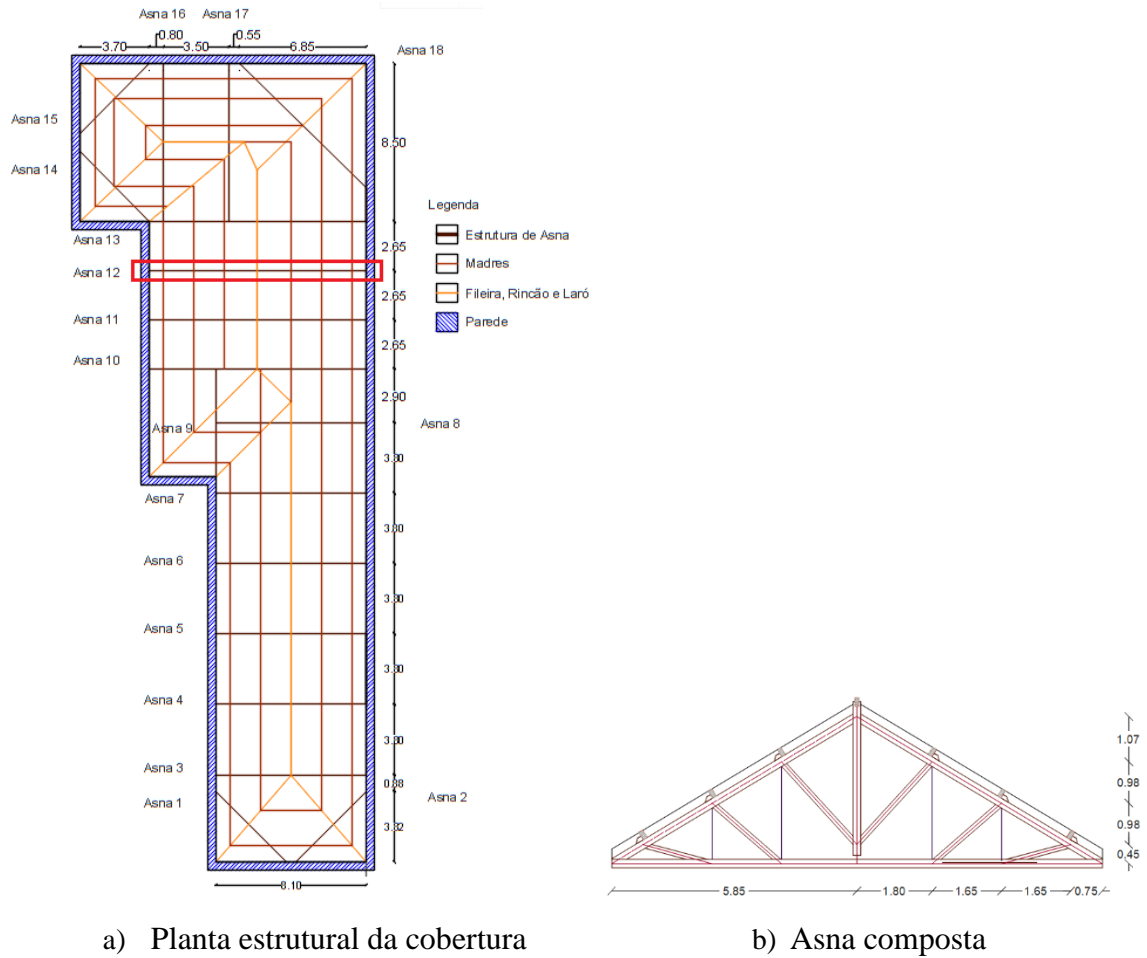
Figura 41 – Planta e asna tipo da cobertura do Edifício V

- Existência em alguns locais de deformação superficial nos elementos frechal, madre, vara e ripas.
- Existência em alguns locais de degradação/envelhecimento superficial no soalho e nos elementos estruturais.
- Existência pontual de fissuras insignificantes no elemento linha.
- Existência em alguns locais de ataques de insetos que põem em causa o uso e o conforto da envolvente, está presente nas vigas de pavimento.
