Central Termoelétrica de Porto de Mós

Avaliação Estrutural das Paredes de
Alvenaria

Relatório Técnico

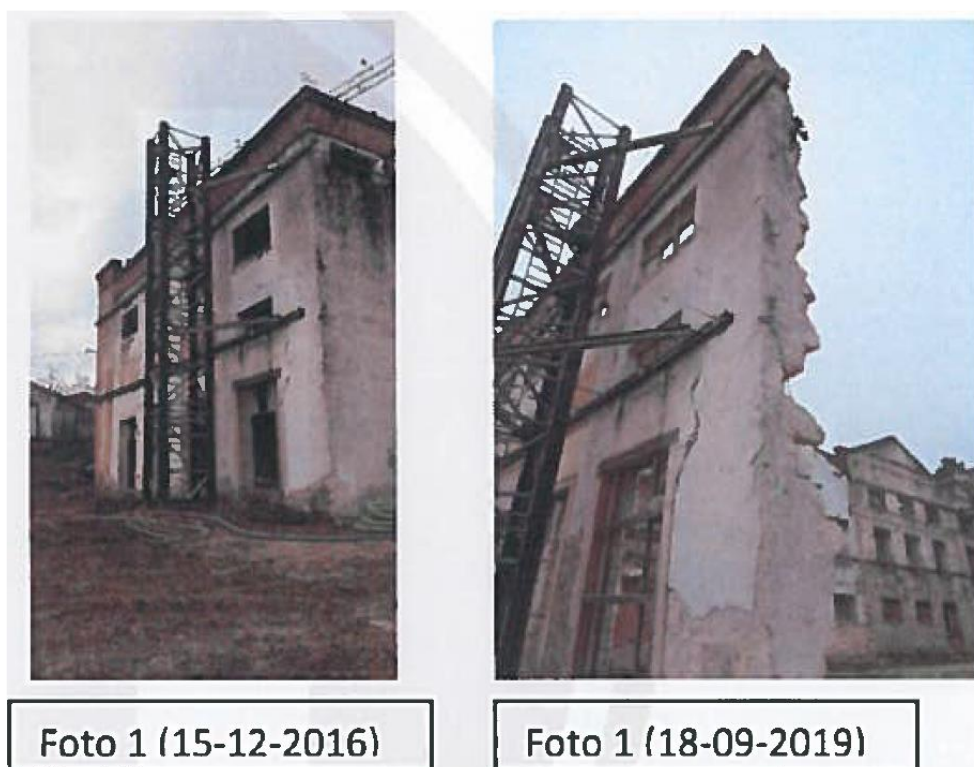
Figura 4 – Imagens do cunhal entre a parede nascente e norte antes e depois dos trabalhos preparatórios da obra¹

Desta imagem destacam-se os danos ocorridos na zona do cunhal aquando da demolição da parede norte da construção existente, apesar da existência de uma estrutura de contenção da parede nascente.

Vamos primeiro debruçarmo-nos sobre os danos ocorridos nos trabalhos preparatórios da empreitada. Estes trabalhos previam a demolição da parede existente na fachada norte pelo cunhal entre esta e a parede a nascente. Apesar do escoramento efetuado para apoiar a parede nascente quando esta deixasse de ter o travamento conferido pela parede norte, não foi suficientemente acautelado o impacto do processo de demolição da parede norte no cunhal o que provocou os danos que foram documentados em obra pelos intervenientes (Figura 4). Estes danos, apesar de terem impacto na capacidade estrutural da parede, não se considera que obrigasse a modificar o projeto estrutural, justificando apenas um cuidado acrescido aquando da realização da obra, de modo a garantir que as ações sobre esta zona da parede não agravassem os danos até aí introduzidos. No entanto não foi possível encontrar qualquer evidência (nem visual no local, nem na consulta da documentação a que se teve acesso) de que o escoramento desta zona da parede tenha sido reforçado de modo a “ajudar” a parede a suportar as ações decorrentes dos trabalhos a executar nas fases posteriores da empreitada.

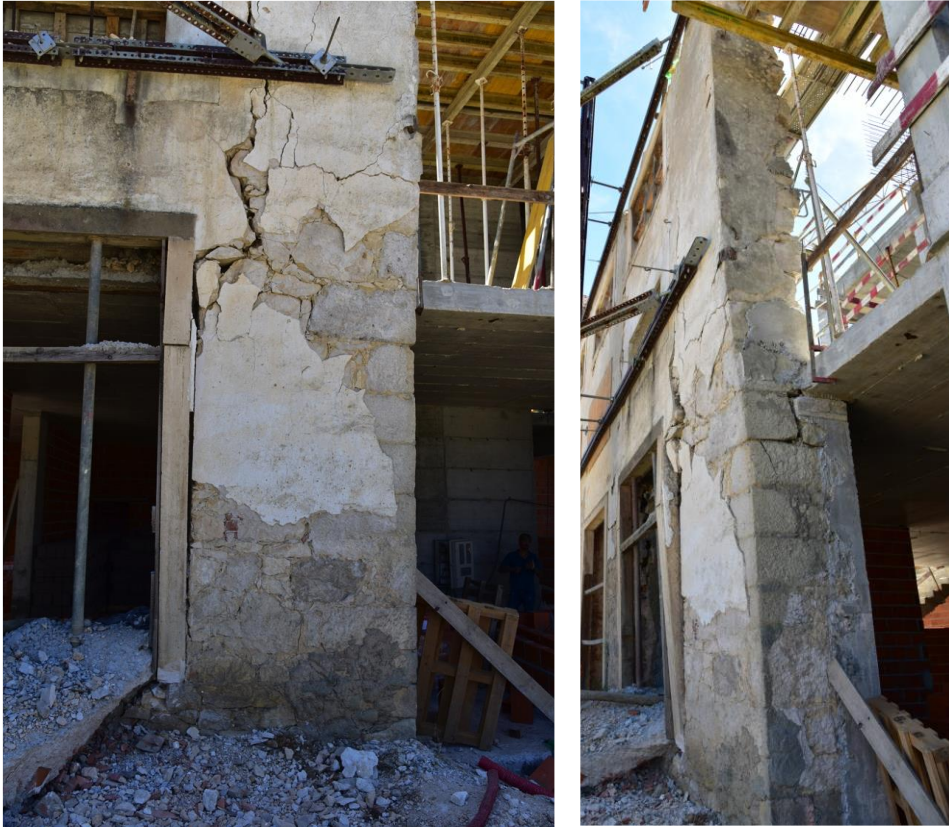
No dia da inspeção foi possível observar que os danos documentados na foto datada de 19-09-2019 na Figura 4 se haviam agravado (Figura 5) em consequência de um incidente ocorrido durante a execução da parede estrutural adjacente à parede de

Figura 5 – Imagens do cunhal entre a parede nascente e norte à data atual

O dano estende-se a zonas contíguas daquela indicada na Figura 5, nomeadamente através de deformações para fora do plano da parede de alvenaria (Figura 7), que perdeu verticalidade por consequência das ações horizontais já referidas, ainda que conformadas aos locais adjacentes aos trabalhos de betonagem identificados.

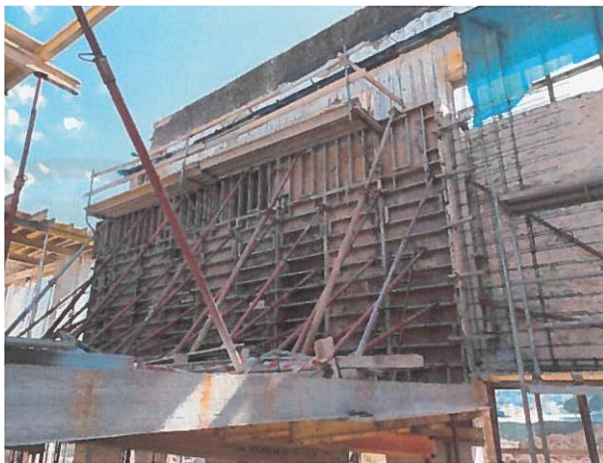
Figura 6 – Execução da parede de BA adjacente à parede de alvenaria nascente

O agravamento do quadro de patologias estruturais já exibido em 18-09-2019 (Figura 4) ocorreu no instante da betonagem da parede de betão armado ilustrada na Figura 6 com uma altura total de betonagem da ordem dos 4 metros, devido ao impulso hidrostático exercido pelo betão sobre a parede de alvenaria a nascente.

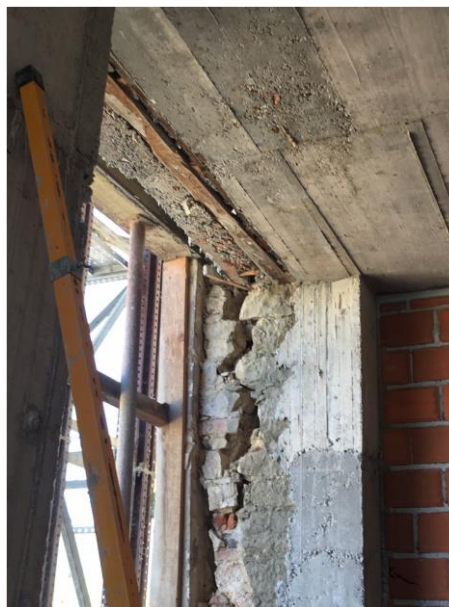
Figura 7 – Rotura localizada na parede de alvenaria existente

Quanto aos danos ocorridos durante a execução da betonagem da estrutura de suporte da parede atribuem-se os mesmos ao efeito do impulso hidrostático exercido pelo betão fresco sobre a parede de alvenaria utilizada como painel de cofragem na operação. De facto, o elevado impulso que o betão exerce sobre os moldes que o confinam na fase de betonagem ($I = 26 \times h \text{ kN/m}^2$) foi superior à capacidade da parede com o nível de contraventamento que a suportava. Atente-se na diferença entre o escoramento e estrutura de suporte do painel de cofragem no lado poente da parede a betonar (Figura 6) e o escoramento da parede de alvenaria a nascente (Figura 2) fragilizada pelos danos ocorridos na fase dos trabalhos preparatórios (Figura 4). Esta situação foi agravada pelo facto de nem os conectores previstos para efetuar a ligação entre a parede de alvenaria existente e a parede de

betão armado nova terem sido executados na zona afetada. A conjugação destes fatores provocou um acidente idêntico ao que ocorreria na betonagem de uma parede em betão armado com a cofragem adequadamente ancorada numa das faces mas deficientemente ancorada na outra e sem conectores entre os dois painéis: o deslocamento horizontal da face não ancorada com o consequente derrame do betão. Ora estando essa função a ser assegurada pela parede de alvenaria o que se verificou foi o deslocamento para fora do plano da mesma, o aumento nos danos que já tinha e o descolamento da mesma relativamente à estrutura anteriormente feita entre o piso 0 e 1 (Figura 7).

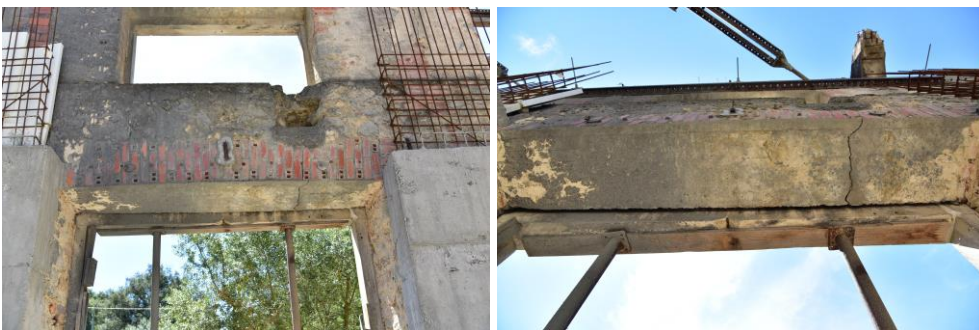
Num dos vãos da fachada poente (Figura 11) identificou-se uma fissura, que se assume consequência da descompressão associada à retirada das carpintarias dos vãos, mas que fica resolvida com a conclusão dos trabalhos de execução da estrutura projetada.

Figura 11 – Fissura em vão da fachada poente

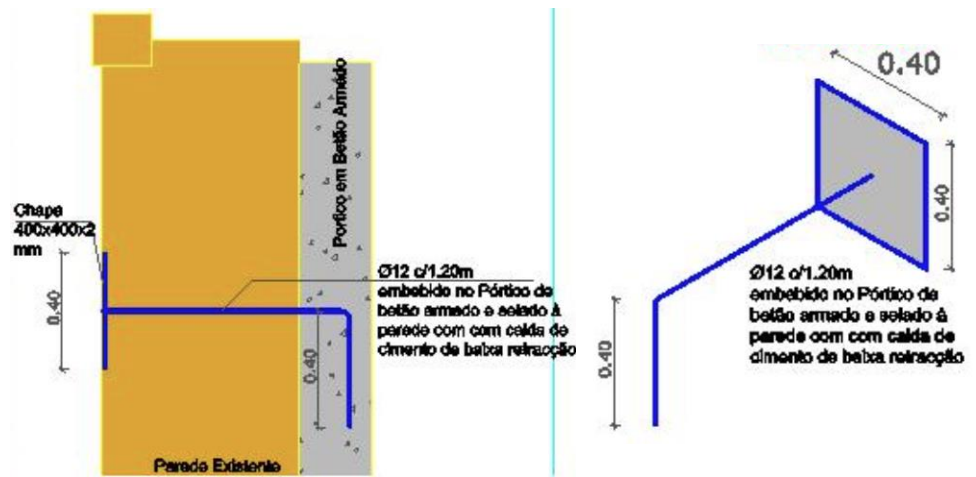
2. Em projeto estava definida uma solução de ancoragem na parede de alvenaria através de placas com as características das ilustradas na Figura 12. Foi possível constatar em obra que a solução havia sido abandonada por ter sido entendido que a chapa exibia uma relação dimensão/espessura inadequada, o que também se corrobora.

Figura 12 – Detalhe dos conectores projetados

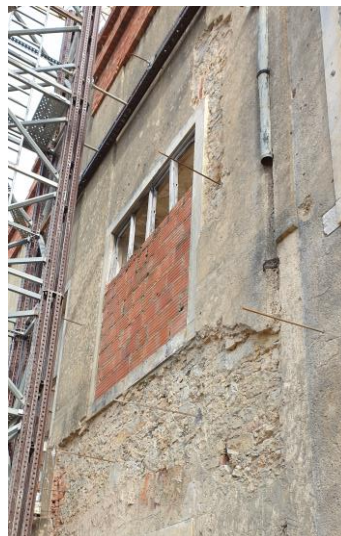
No entanto a solução entretanto definida em obra (Figura 13), eliminou a chapa e prevê a simples dobragem do varão para a face da parede e recobrimento com a solução de revestimento projetada (reboco).

Figura 13 – Detalhe dos conectores executados

No nosso entendimento esta solução não se afigura suficiente para, por um lado mobilizar a capacidade do conector e pelo outro distribuir as tensões nele concentradas na parede de alvenaria.

Nestas circunstâncias recomenda-se a adoção de uma solução que recupere a utilização de uma chapa para distribuir as tensões na alvenaria de pedra e capaz de mobilizar grande parte da capacidade do conector.

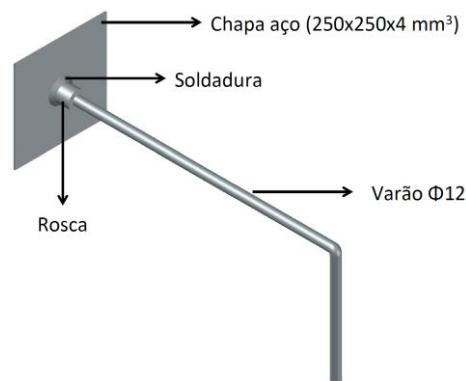
Figura 14 – Detalhe dos conectores propostos

A solução que se nos afigura mais viável de executar passa pela adoção de uma chapa de aço de dimensões $250 \times 250 \times 4 \text{ mm}^3$ dotada de uma porca para enroscar em varão $\phi 12$, soldada no lado interior da chapa, de modo a que fique embutida na parede de alvenaria (Figura 14).

Na aplicação da chapa pode-se utilizar entre esta e a parede uma argamassa ou *grout* de retração reduzida. Como está prevista a aplicação de uma armadura de reboco pelo exterior nas paredes de alvenaria a mesma deve ser colocada entre a chapa e a parede de alvenaria de modo a poder contribuir para a distribuição das tensões dos conectores nas paredes.

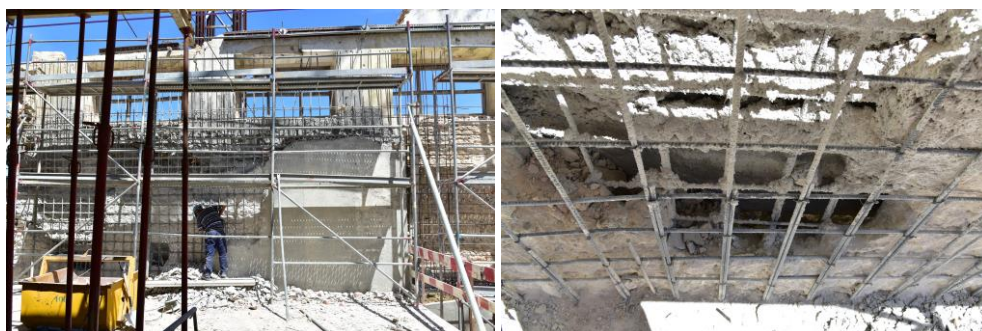
Tendo em conta o dano exibido pela parede de alvenaria (Figura 5 e Figura 7) e pela parede da estrutura nova (Figura 15) numa fase inicial consideram-se dois cenários possíveis para a reconstrução da zona afetada:

Figura 15 – Parede a demolir

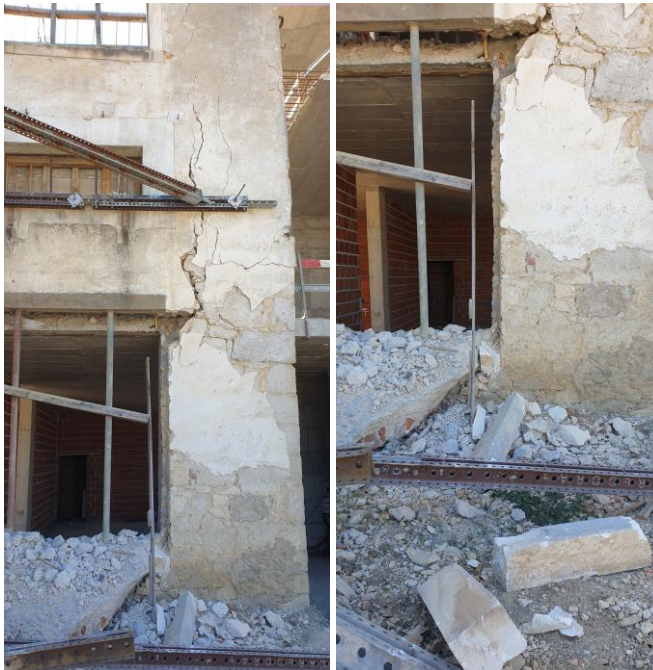
Entre a inspeção realizada (3 de agosto de 2020) e uma visita realizada no dia 2 de setembro de 2020 por solicitação da CM de Porto de Mós, os trabalhos de demolição da estrutura de betão armado ilustrada na Figura 15 foram sendo concretizados acima da laje do piso 1. Apesar dos cuidados na demolição, a inexistência de qualquer reforço no escoramento da parede de alvenaria de pedra danificada e a perturbação provocada pelos trabalhos de demolição da estrutura em betão armado, agravou os danos na parede de alvenaria principalmente em torno do primeiro vão (Figura 16), levando mesmo à queda das pedras de cantaria definidoras do vão.

Figura 16 – Desmoronamentos recentes na parede afetada

Neste novo contexto e face à maior fragilidade da parede nesta zona a solução de reposicionamento da parede não parece ser uma alternativa possível, pelo que se

recomenda apenas a solução de desmonte controlado da parede e reconstrução com os materiais da própria parede. Esta solução deve ser confinada à menor extensão possível de parede afetada pelo que a nossa recomendação é que apenas seja desmontada a parede de alvenaria efetivamente afetada pelo acidente, com o limite máximo indicado na Figura 17.

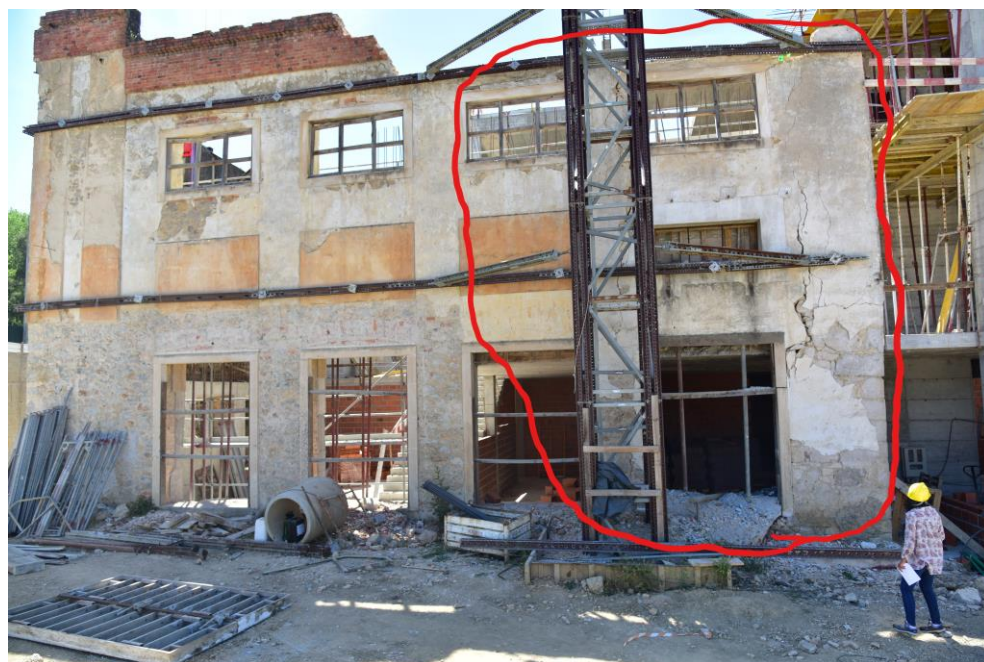
Figura 17 – Zona da parede afetada a desmontar e reconstruir com os mesmos materiais

Face ao tipo de revestimento previsto para as paredes de alvenaria (reboco mineral para renovação de paredes antigas do tipo "Weber.cal classic", ou equivalente), recomenda-se que a reconstrução da parede de alvenaria seja feita com os próprios materiais recuperados do desmonte da parede afetada, pois a idade e natureza dos materiais afeta o comportamento destas paredes face aos ciclos climáticos que a esperam ao longo da vida da obra.

Na reconstrução da parede que venha a ser demolida recomenda-se vivamente a colocação de conetores entre a parede reconstruída e a estrutura interior que venha a ser executada, como existem no restante edifício em condições similares e se encontravam planeados no projeto.
