Mestrado em Engenharia Civil – Construções Civas

***Análise dos Efeitos do Sismo de 9 de Julho de 1998
no Património Religioso dos Açores***

Marlene da Rosa Pereira

Leiria, março de 2017

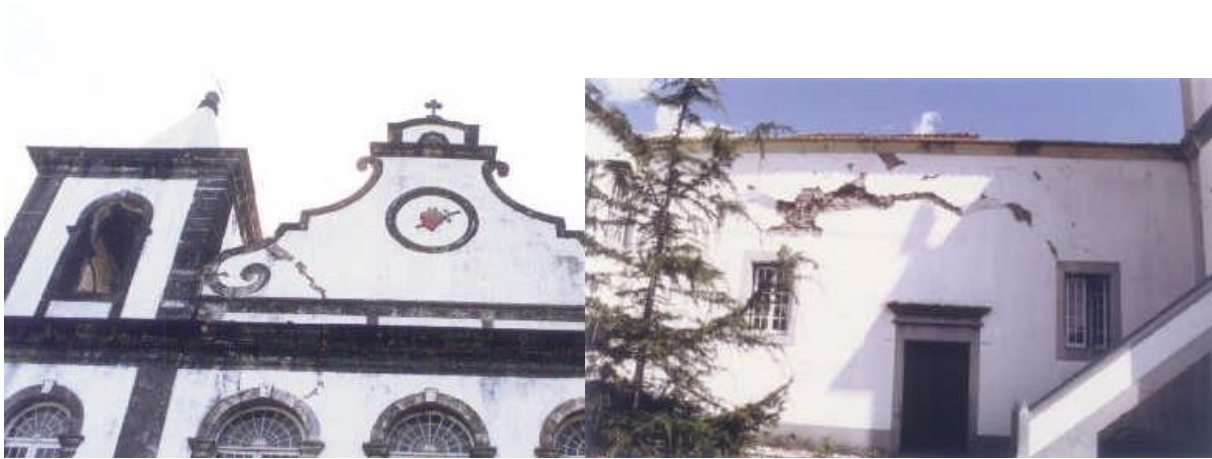
Figura 4 - Imagens de alguns danos ocorridos pelo sismo [24].

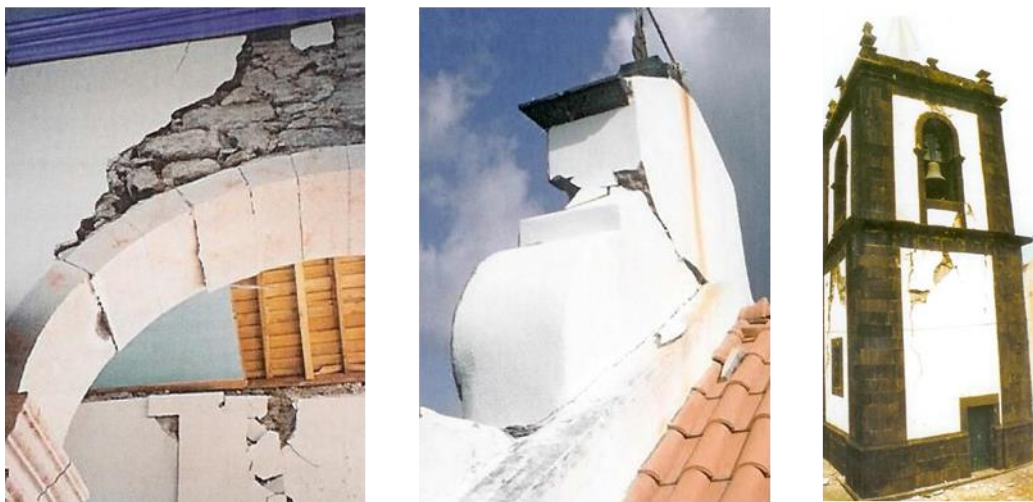
Figura 14 - Alguns danos provocados pelo sismo de 1998 [3].

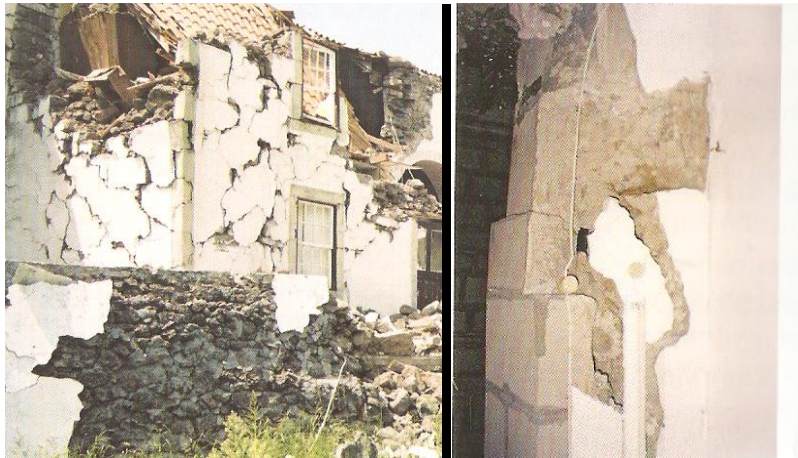
Figura 27 – Imagens de alvenaria de pedra após o sismo [21].

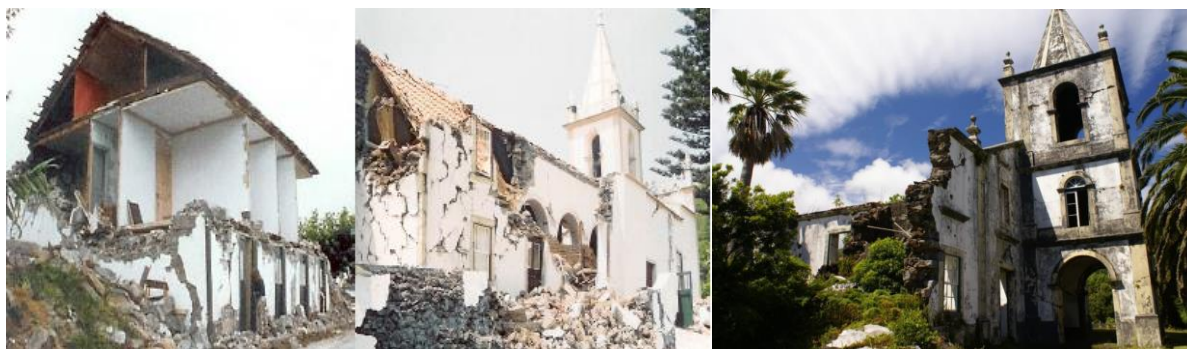
Figura 44 - Colapsos na estrutura [10].

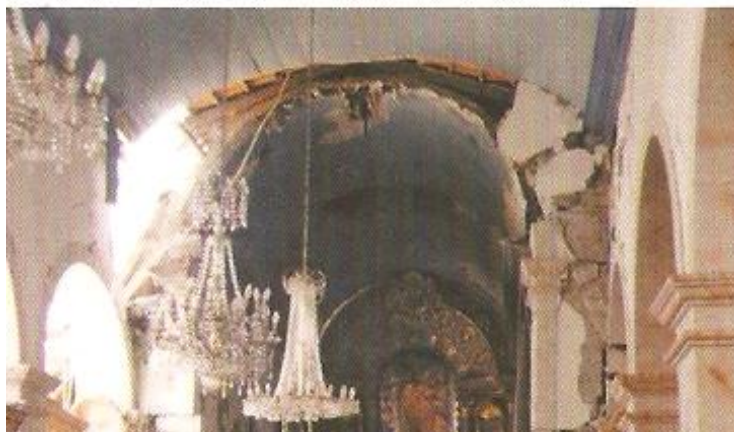
Figura 45 - Fendas nos arcos e danos na ligação das abóbadas com o arco – Mecanismo 7.

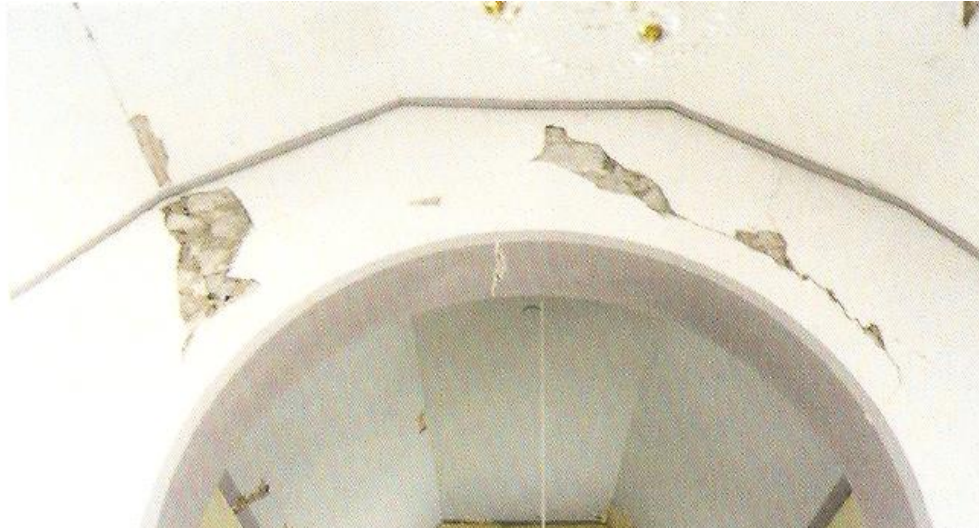
Figura 46 – Interação entre cobertura e paredes laterais – Mecanismo 19.

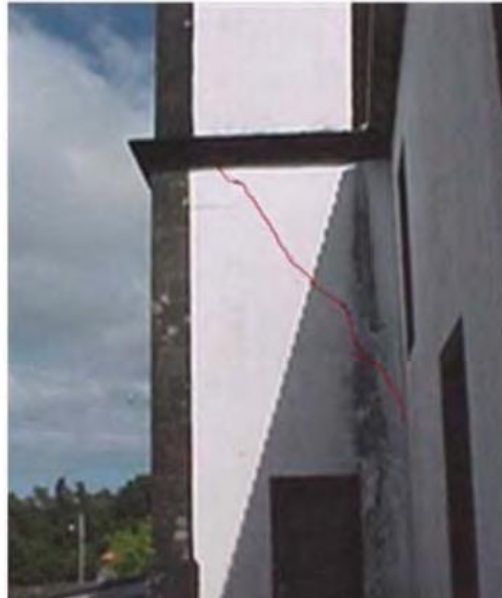
Figura 47 – Danos resultantes da interação entre torre e corpo principal da igreja, Igreja das Bandeiras [29].

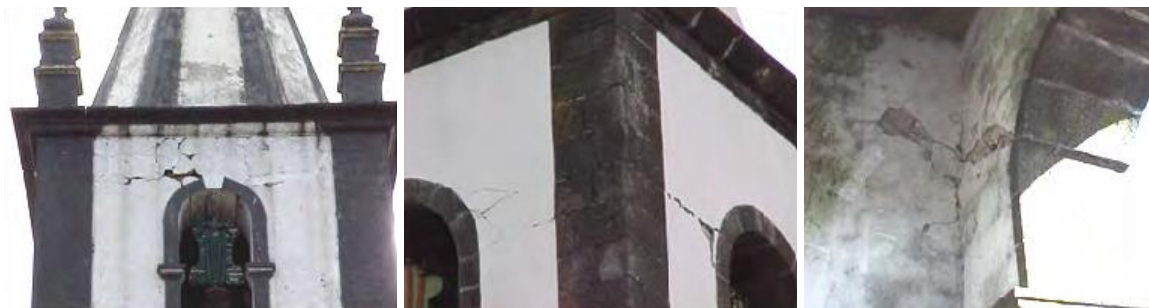
Figura 48 - Danos nos campanários, sismo de 1998: Igreja da Feteira e Bandeiras respetivamente [29].

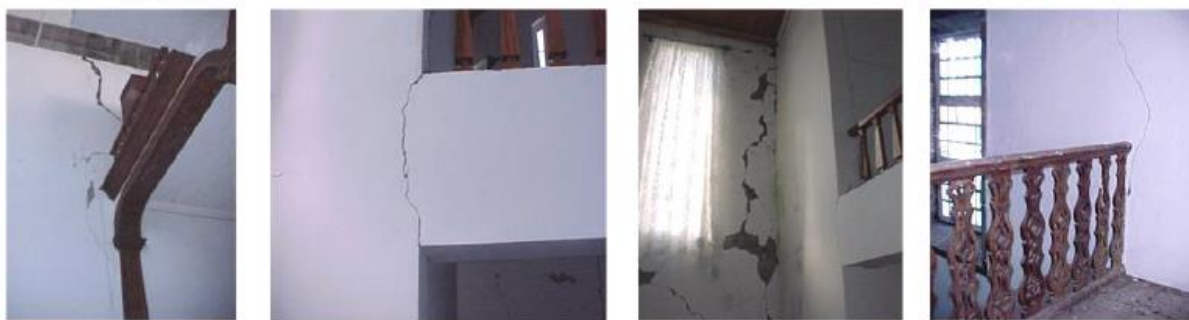
Figura 52 - Danos resultantes da interação entre coro alto e paredes laterais [27].

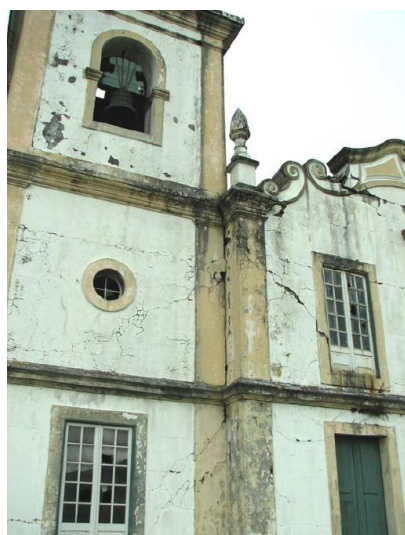
Figura 53 - Fenda vertical na ligação entre as paredes e a nave, fendilhação diversa e queda de reboco [24].

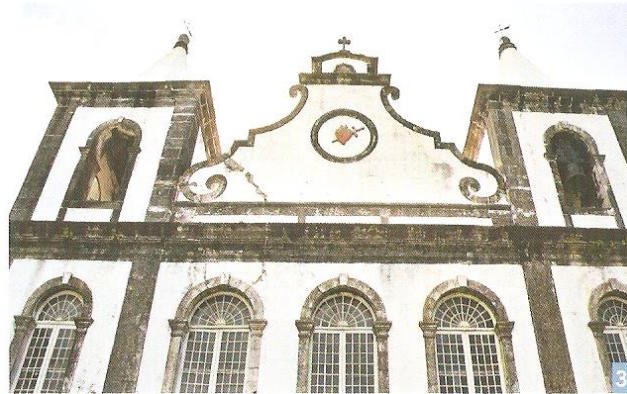
Figura 54 - Rotura do frontão da fachada [21].

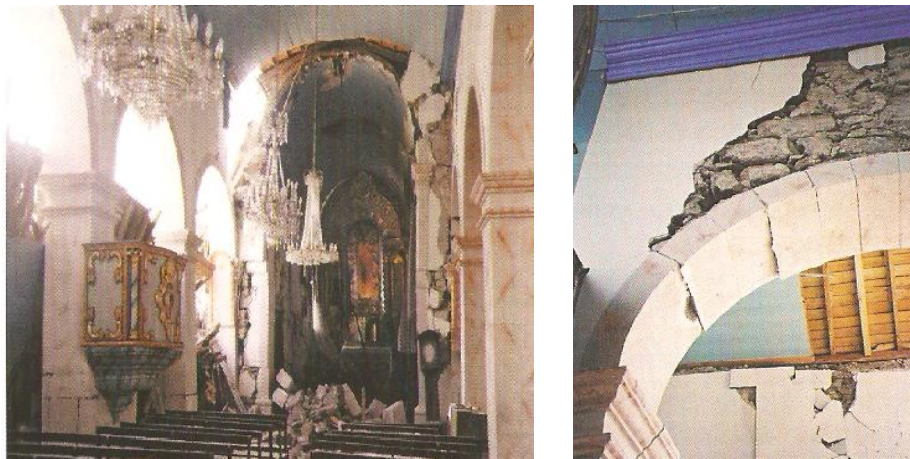
- e) Danos em arcos devido a movimentos na direção transversal à nave, Figura 55;

Figura 55 - Danos nos Arcos das Igrejas [21].

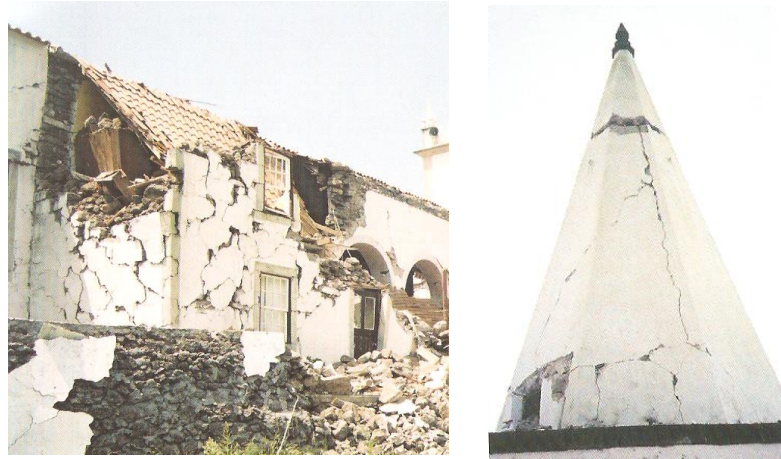
- f) Degradação das coberturas, Figura 56

Figura 56 - Degradação das coberturas [21].

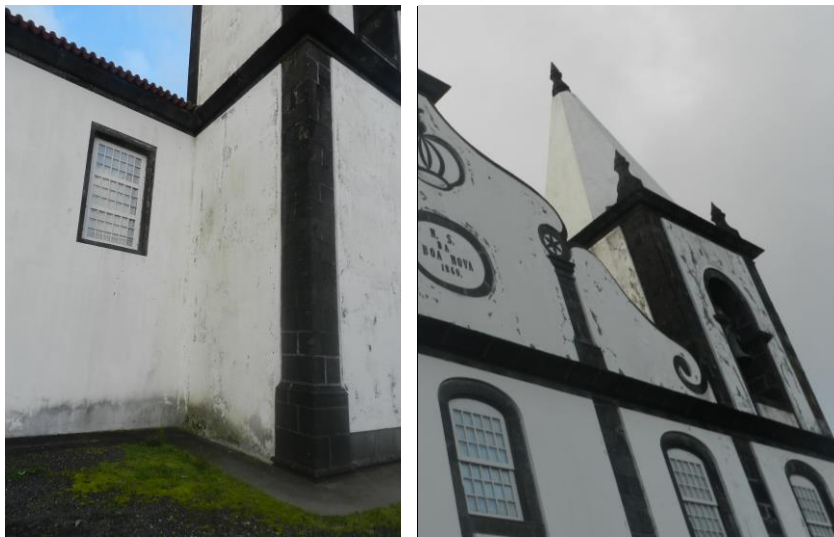
Figura 100 - Patologia relacionada com a humidade.
