Relatório

Mestrado em Engenharia Eletrotécnica

***Recuperação de Ativos na Rede de Distribuição de
Baixa Tensão***

Leiria, Setembro de 2015

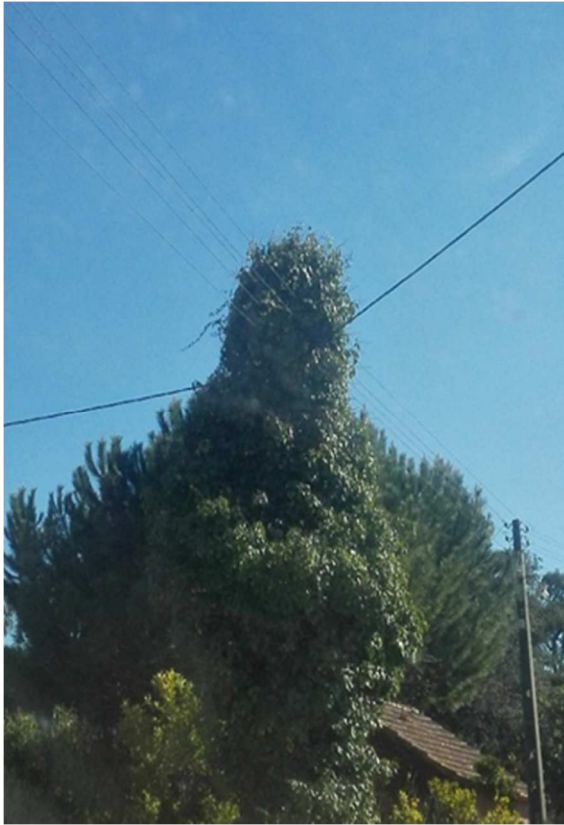
Figura 15 – Poste e condutores nus envolvidos por árvore

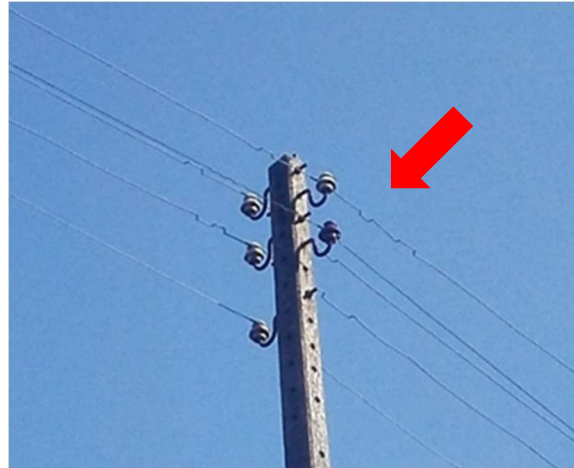
Figura 19 – Técnica aplicada para regular vãos com condutores nus

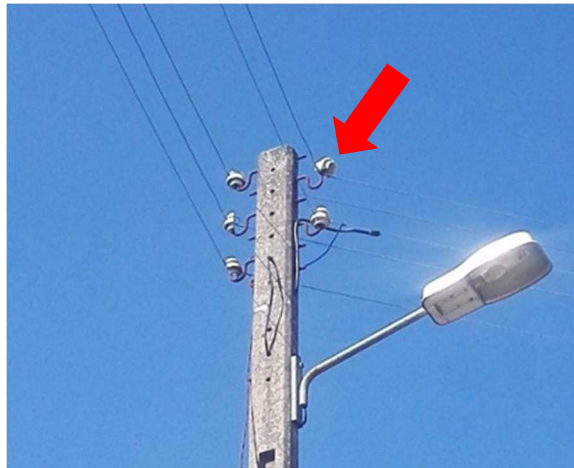
Figura 18 – Isoladores partidos

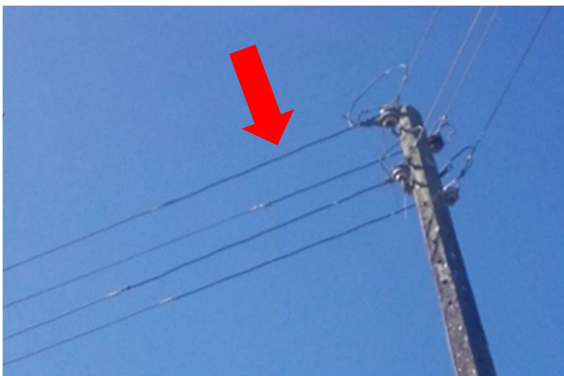
Figura 14– Emendas através de condutores isolados numa rede de condutores nus

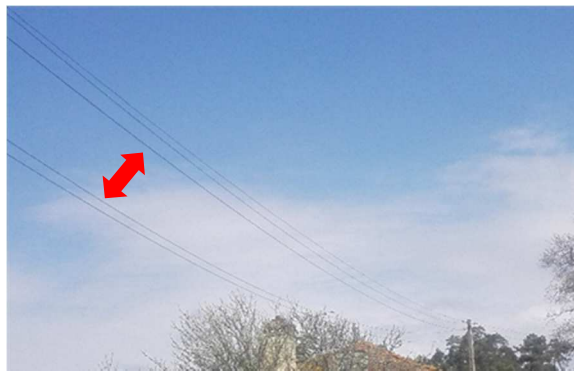
Figura 16 – Condutores nus desregulados

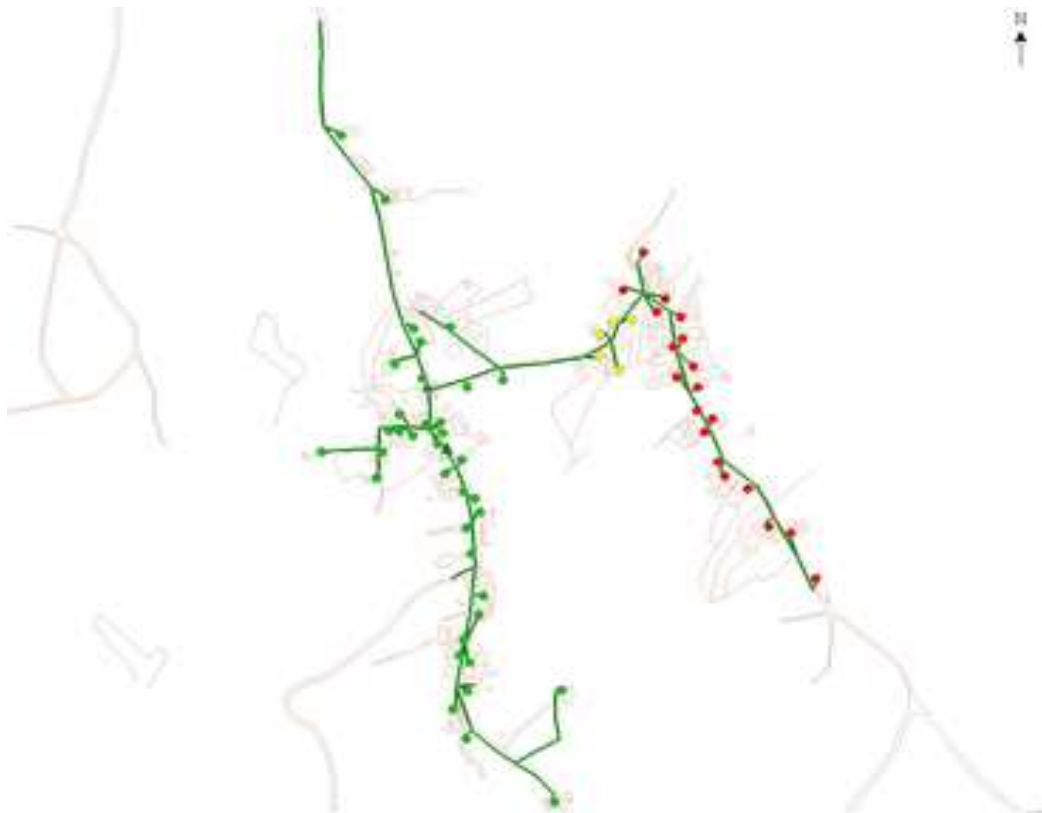
Figura 24 – Estado atual da rede associada ao posto de transformação [10]

Neste subcapítulo será apresentado um caso estudado, que resultou da análise efetuada no subcapítulo 5.10 - Critérios de seleção dos Postos de Transformação. Dos postos de transformação escolhidos para efetuar a respetiva proposta para recuperação de ativos, deparou-se com um circuito onde os condutores (nus) se encontravam degradados e após efetuado o estudo à rede constatou-se que existiam quedas de tensão no mesmo, sendo que neste caso a qualidade de serviço estava comprometida.
