***Levantamento e caracterização das patologias da
Capela do Fundador do Mosteiro da Santa Maria da
Vitória***

Flávio José Mota Vazão

Leiria, *Setembro* de 2015

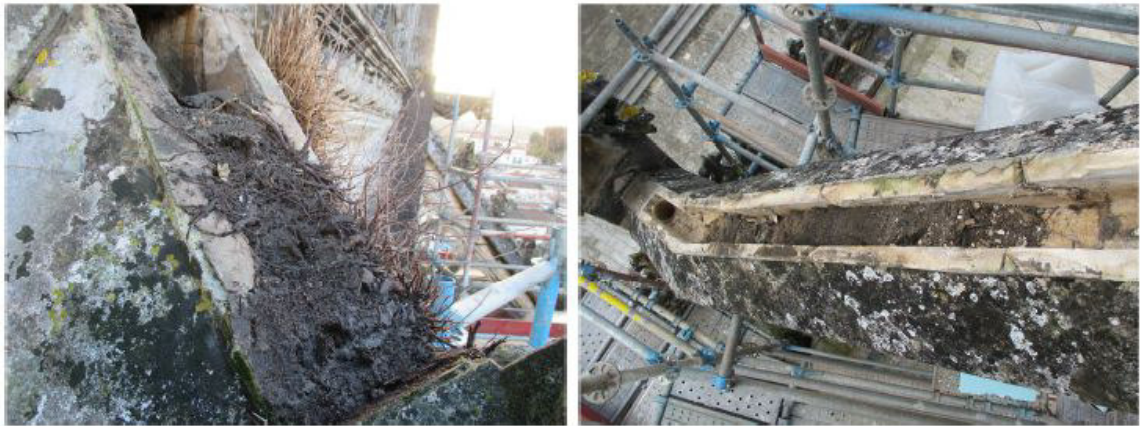
Nas Figura 5 está o arcobotante como função de drenagem das águas. A foto da esquerda ilustra o estado de entupimento em que se encontrava e à direita observa-se o interior com as tampas de pedra retiradas para se proceder à limpeza.

Figura 5 - Manutenção das calhas interiores dos arcobotantes (AOF - Augusto de Oliveira Ferreira & Co, Lda, 2014)

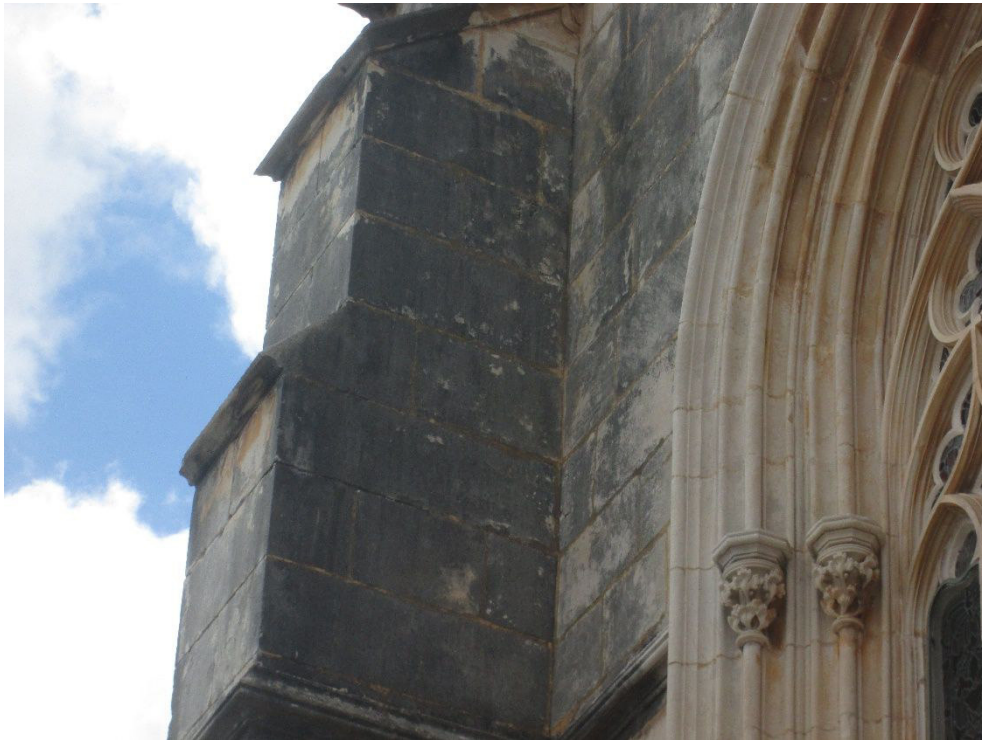
A patologia mais abrangente na pedra são as crostas negras. Esta camada negra que reveste o Mosteiro deve-se à proliferação da colonização biológica, como líquenes, fungos e micro-organismos. As crostas negras estão presentes nos pináculos, na parte superior dos arcobotantes, flores-de-lis e contrafortes maioritariamente a jusante das gárgulas. A localização desta patologia deve-se sobretudo a zonas de escorrência de água, onde os micro-organismos transportados pela água ficam depositados na pedra. A fotografia ilustra as crostas negras no contraforte motivado pela escorrência de águas.

Figura 12 - Crostas negras da escorrência de águas no contraforte

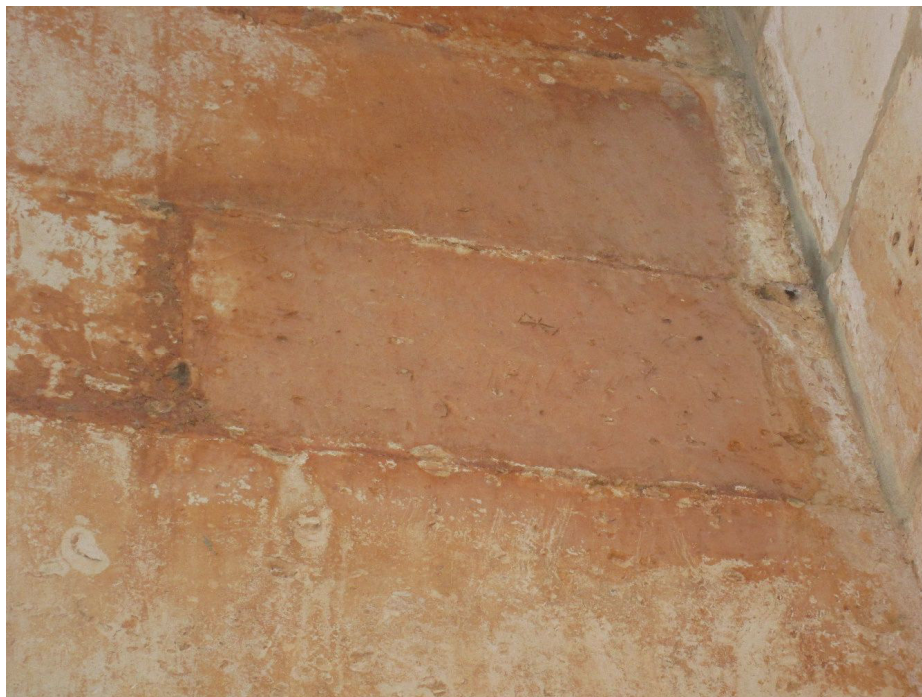
De uma forma geral observa-se a pátina nos três alçados em zonas mais abrigadas. A consolidação das pedras com ceras e óleos em campanhas antigas podem ter originado esta patologia, que em ambientes menos expostos podiam se ter conservado na pedra, ao contrário de ambientes mais expostos que se dissolveram com o tempo. Este fenómeno é mais visível nos interiores das ogivas das janelas e nas paredes junto e entre aos contrafortes, apresentado na figura a seguir.

Figura 14 - Pátina no canto de um contraforte

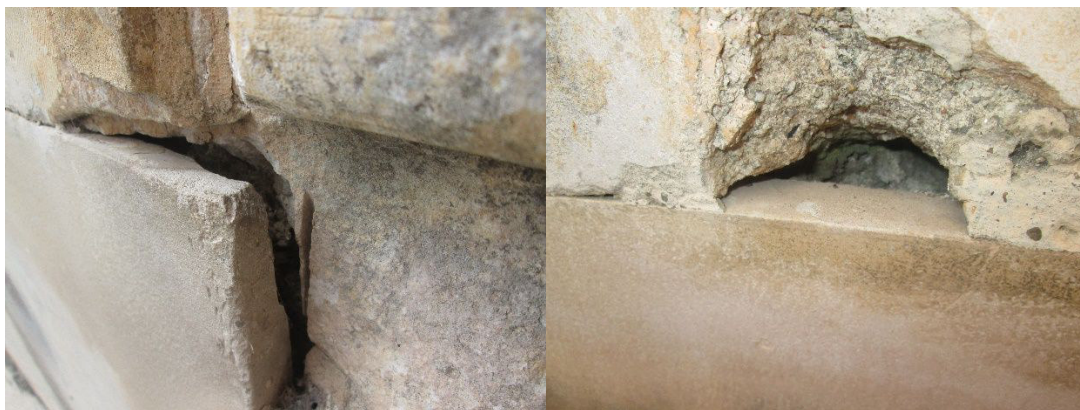
alvenaria recolheu em si a matéria salina da terra. Assinala-se nas fotos a seguir a existência de placas de revestimento.

Figura 15 - Fotos das placas da primeira fiada

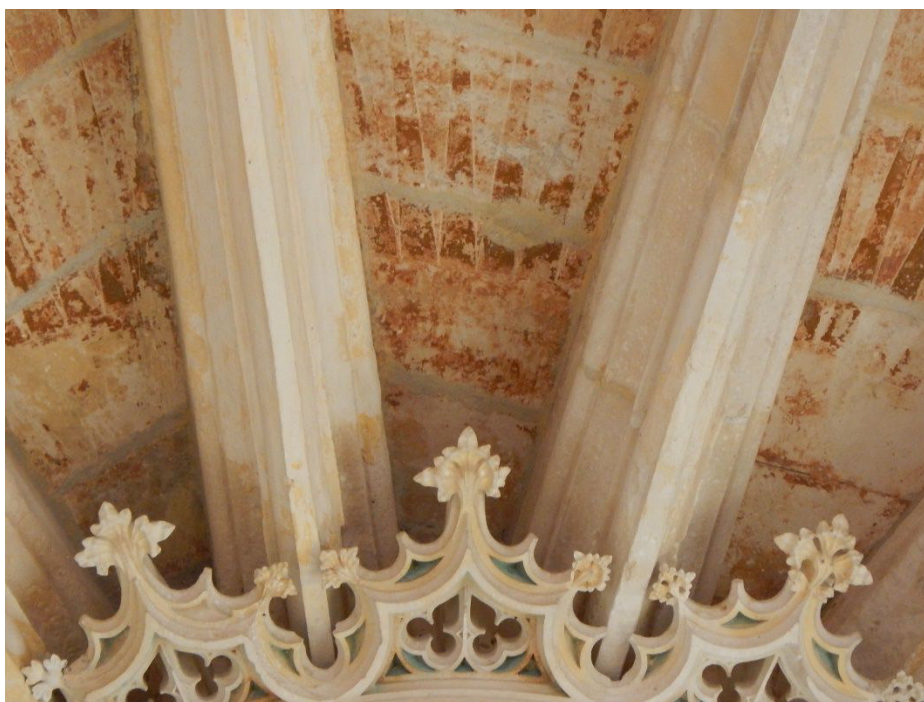
A absorção de água pela cobertura antes das últimas obras levaram à alteração cromática do teto da Capela para uma cor laranjada. Este fenómeno observa-se com mais incidência na zona central. A cor deve-se certamente ao arrastamento dos finos da degradação dos tijolos de burro que fazem de enchimento ao assentamento dos telhões e envolvem os tirantes. Nas duas ilustrações a seguir observa-se a coloração do teto na primeira e um conjunto de fotos na segunda de pormenores dos elementos metálicos.

Figura 16 - Infiltração de água e coloração da pedra

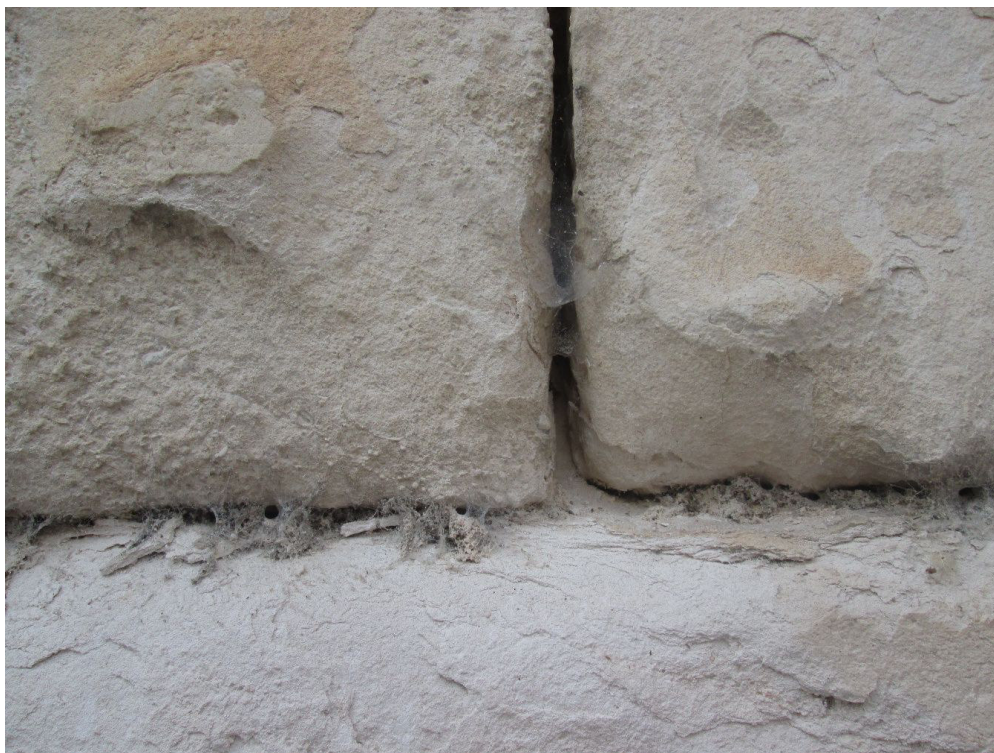
A generalidade da desagregação granular e escamação acontece até cerca de três metros de altura, desconfiando-se que grande parte dos casos são pedras que não são de origem da construção inicial do Mosteiro, talvez sejam da campanha de restauros do séc. XIX. Pontualmente existem outras pedras de revestimento aparentemente trocadas, supondo-se que foram colocadas apenas placas à semelhança do que acontece na primeira fiada. Nos ensaios de termografia observaram-se algumas situações que parecem ser originadas por este motivo, visto as pedras terem temperaturas diferentes e consequentemente inércias térmicas diferentes. A desagregação da pedra observa-se na Figura 18 onde também se observa que a junta não tem argamassa.

Figura 18 - Desagregação da pedra e da argamassa da junta

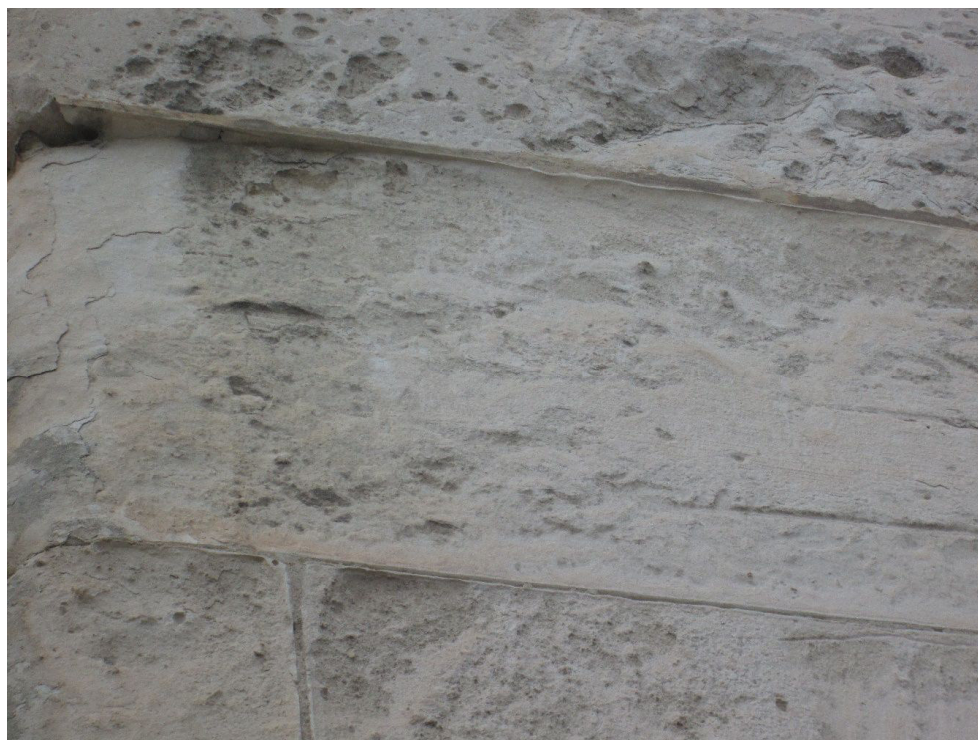
Existem alguns casos, embora que raros, onde a argamassa é de melhor qualidade que a pedra, desfazendo-se a pedra e ficando a junta saliente como ilustra a foto seguinte.

Figura 19 - Juntas salientes

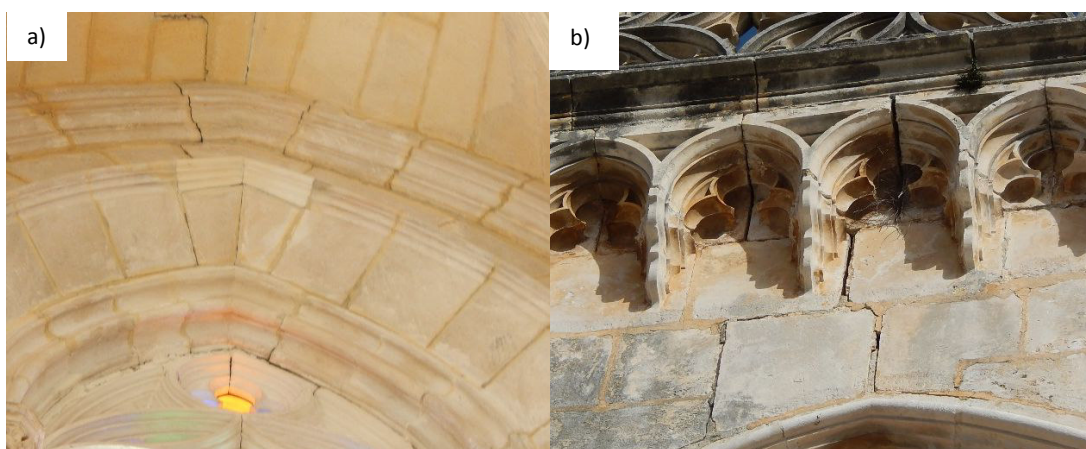
As juntas abertas são visíveis principalmente na parte central por cima das janelas do octógono e também nalgumas janelas inferiores. Conforme será apresentado na análise do varrimento laser scanning (subcapítulo 4.5), este facto poderá dever-se a deslocamentos na parte superior do octógono. Para um controlo da espessura destas aberturas, devia-se proceder a um sistema de monitorização. Existe contudo a cintagem metálica envolvente em redor da CF que ajuda ao confinamento da cobertura. Nela fazem parte espigões verticais, tirantes cruzados e tirantes descrevendo o perímetro. Muito provavelmente os tirantes atravessam de uma ponta à outra o octógono, passando dentro da cobertura. Os tirantes ligam-se aos espigões em forma de argola e desconhece-se se interligam os dois tirantes ao centro. As aberturas de junta podem ser observadas nas figuras a seguir onde se representa um exemplo no exterior à direita e o da esquerda no interior. Abaixo destas estão um conjunto de fotografias dos elementos metálicos e pormenores, tiradas aquando da última campanha de intervenção.

Figura 20 - Abertura de Juntas: a) exemplo no interior; b) no exterior

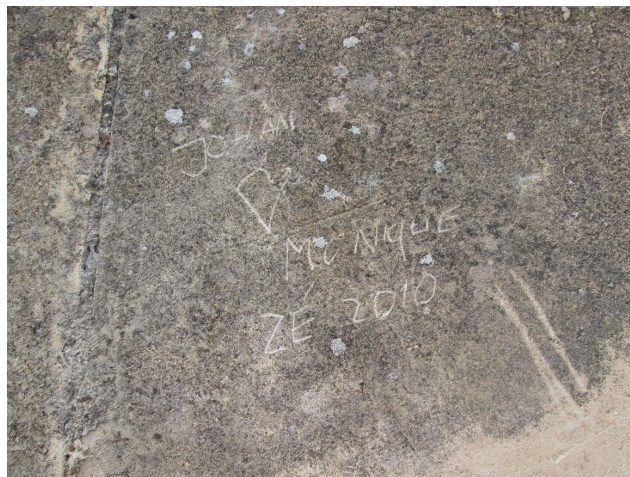
São várias as causas que levam à danificação dos elementos. O vandalismo principalmente no exterior é uma das causas em que se observa a pedra riscada com recurso a ferramentas pontiagudas ou mesmo arestas e cantos esquinados. Na Figura 22 está um exemplo de vandalismo numa pedra do alçado sul. As fendas em certos elementos pétreos isolados e/ou suspensos levam à sua desagregação e queda.

Figura 22 - Vandalismo nas pedras

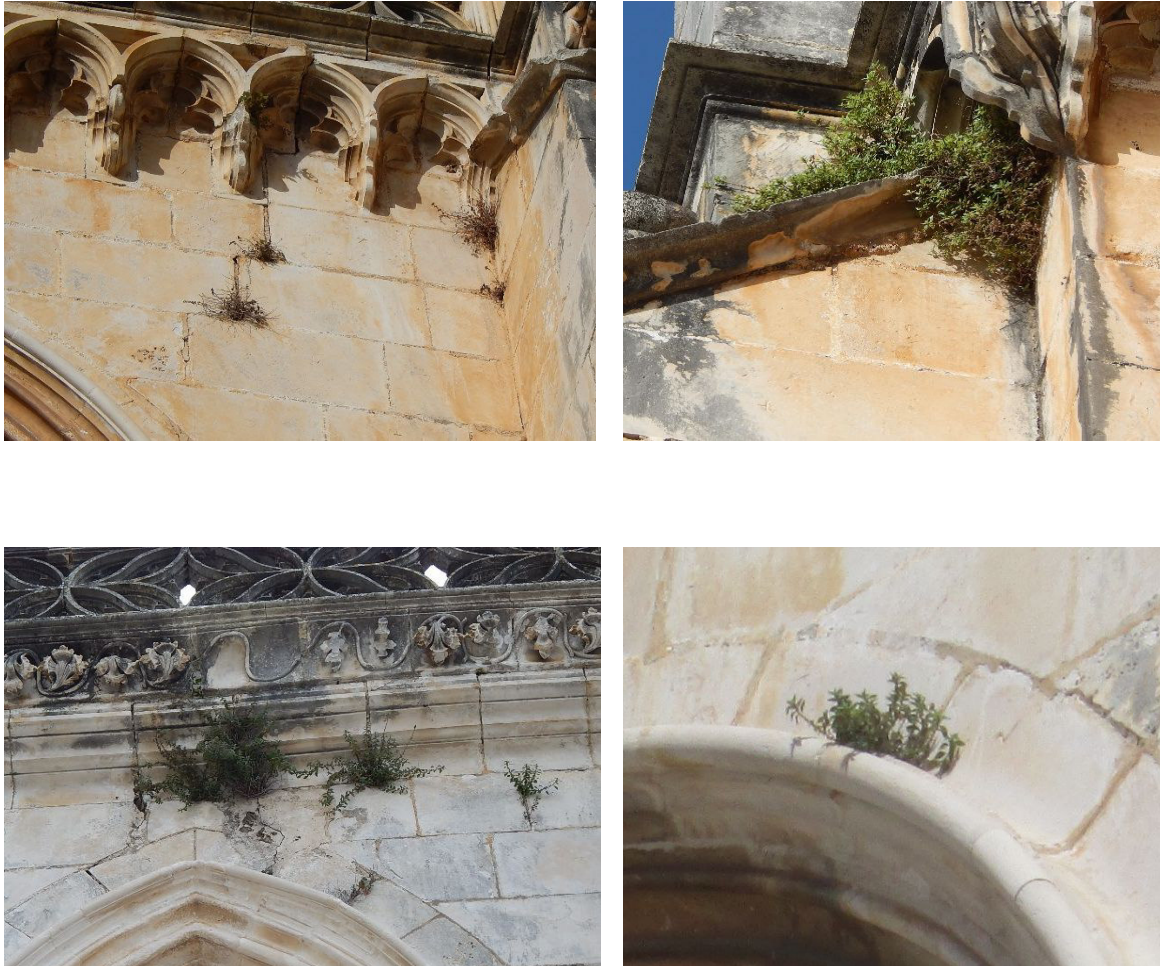
A vegetação cresce nas zonas mais húmidas e abrigadas. É nas aberturas das juntas de pedra que se vê mais esta patologia pois tem as condições ideais ao seu desenvolvimento. As plantas são maiores quanto mais idade têm e maior é o espaço de alastramento das raízes.

Figura 23 - Vegetação na Capela do Fundador

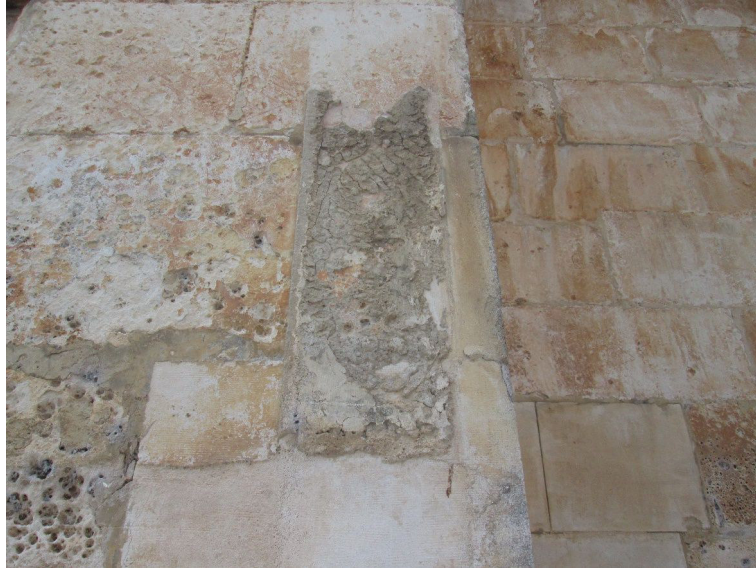
Nos contrafortes do canto do alçado Este e Sul existe uma argamassa aderente à pedra pelo que se desconhece a sua origem mas a superfície lisa indica que serviu de fixação (ver Figura 24).

Figura 24 - Argamassa aderente à pedra

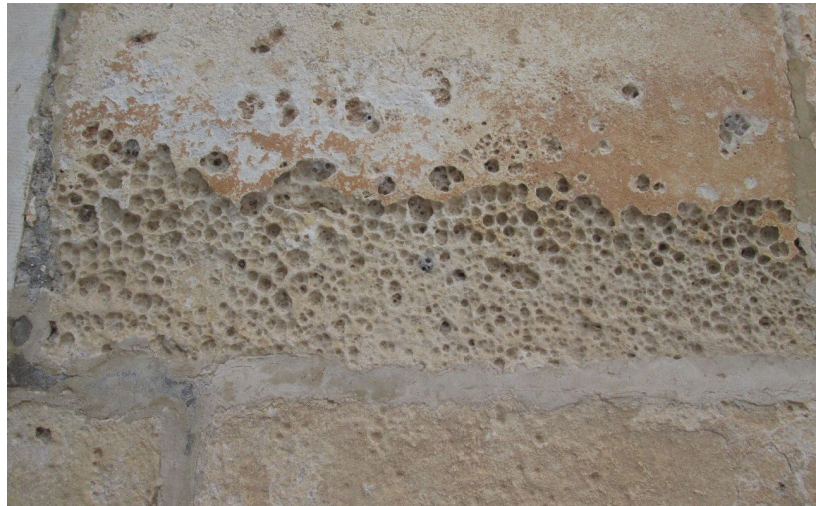
A alveolização é pontual e incide mais nos contrafortes e junto deles. Em muitos casos já criou crosta negra, daí suspeitar-se que está estável e até possa ter vindo da pedreira já com alguma alveolização. A escorrência das águas da chuva pelos contrafortes pode agravar esta patologia, pois a água arrasta os finos das cavidades levando a camada de material mais jovem ainda não consolidada.

Figura 25 - Alveolização

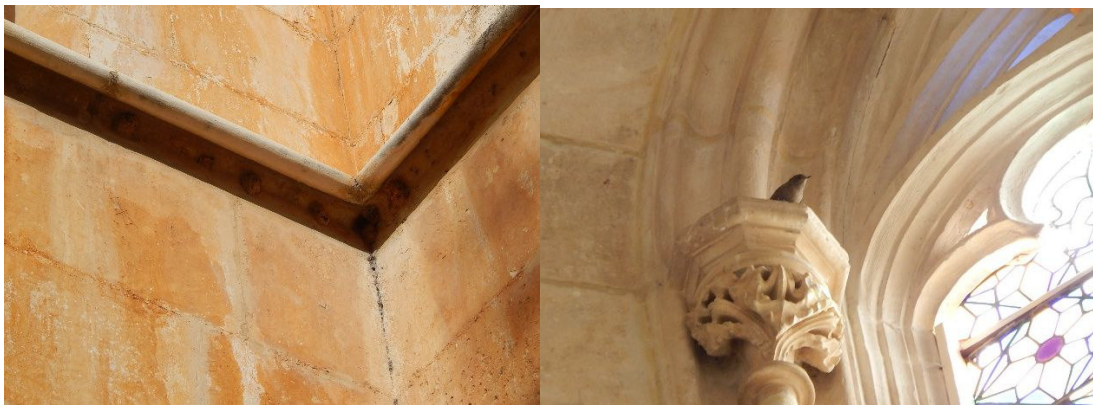
Os animais por sua vez também contribuem para a deterioração do Mosteiro. Os dejetos das aves na pedra conjuntamente com a água da chuva originam a lixiviação, contribuindo para a desagregação granular, placas e plaquetas. Além disto as aves ainda dão bicas nas pedras em maior estado de desagregação. Na parte inferior de molduras é comum encontrar casulos de terra feitos por insetos voadores.

Figura 26 - À esquerda casulos de terra e à direita pássaro no interior da CF

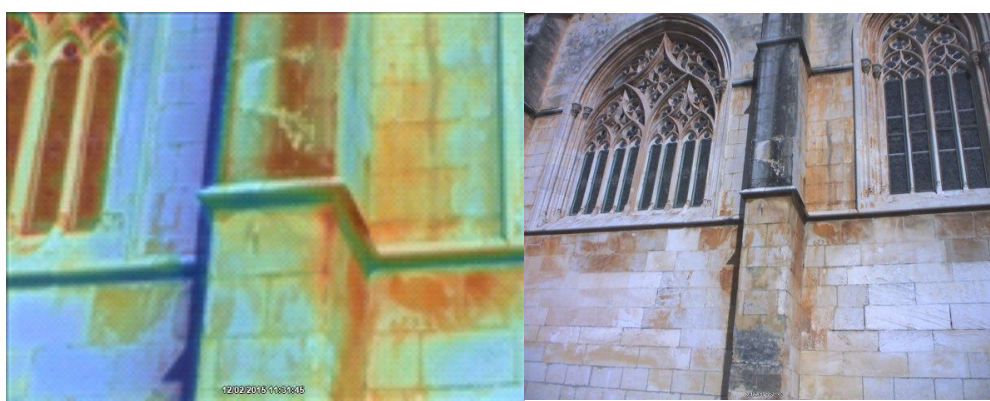
Um dos aspetos que se puderam observar foi a temperatura ser mais elevada nas pedras com a superfície mais escura, o que será devido à sua maior emissividade, ou seja, absorve mais radiação solar ao contrário das pedras mais claras que a refletem. Estas superfícies escuras na pedra devem-se às crostas negras ou à pátina demonstrando-se na escala cromática que se segue acompanhada da foto inerente.

Figura 42 - Termografia das crostas negras e respetiva foto da localização

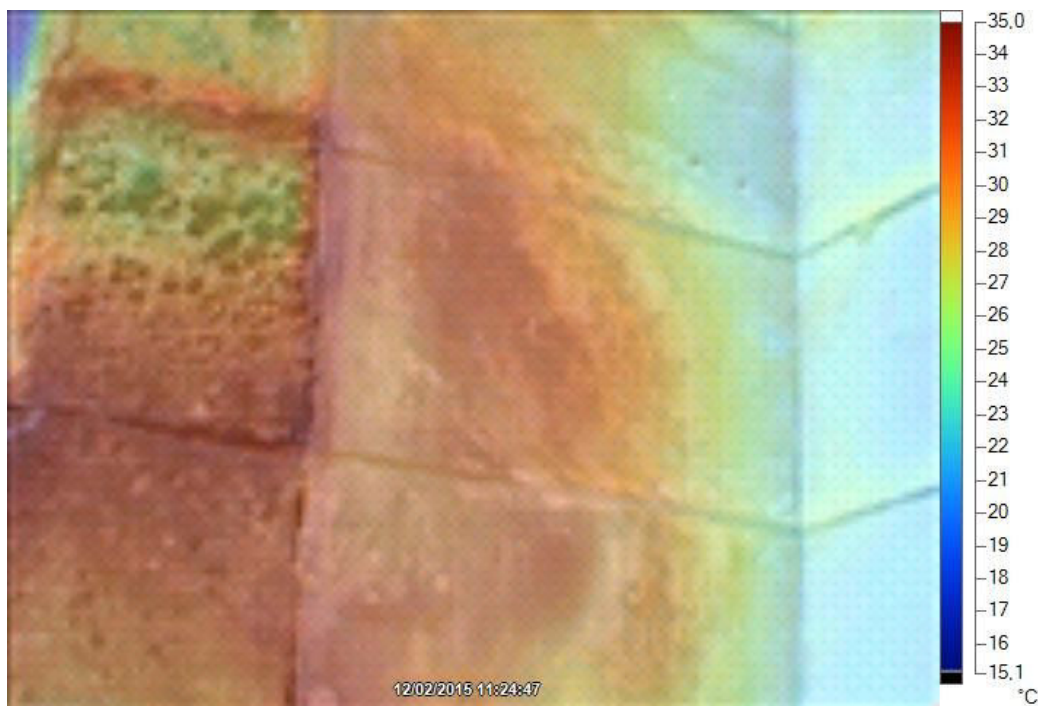
Figura 47 - Alveolização representada no termograma
