SUBSIDÊNCIAS NA MINA DO ESPADANAL EM RIO MAIOR

Ricardo Nuno Bento do Rosário

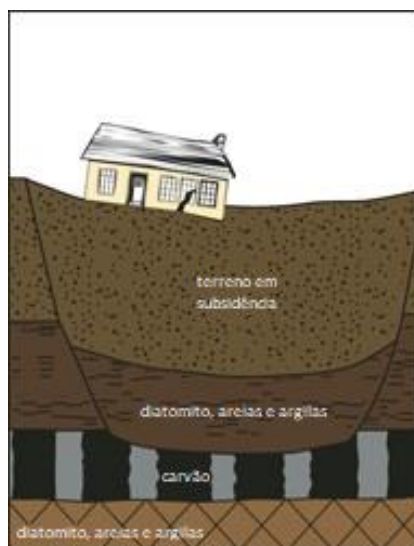
Figura 3 - Subsidência do tipo Afundamento, (adaptado de (Types of Mine Subsidence, s.d.))

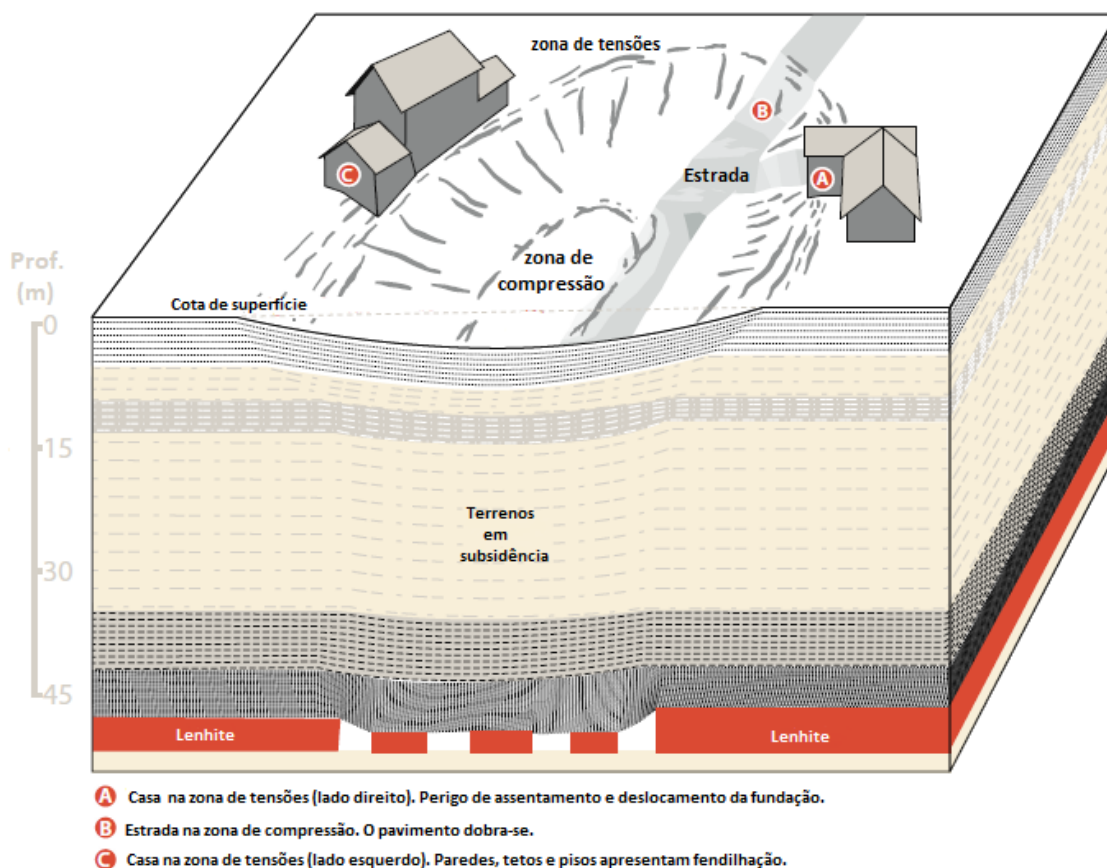
Figura 5 - Corte transversal do desprendimento do teto e subsidência acima do nível do desmoronamento da sala e os efeitos sobre as camadas geológicas adjacentes. (adaptado de (*Colorado Division of Reclamation, Mining & Safety, 2009*))

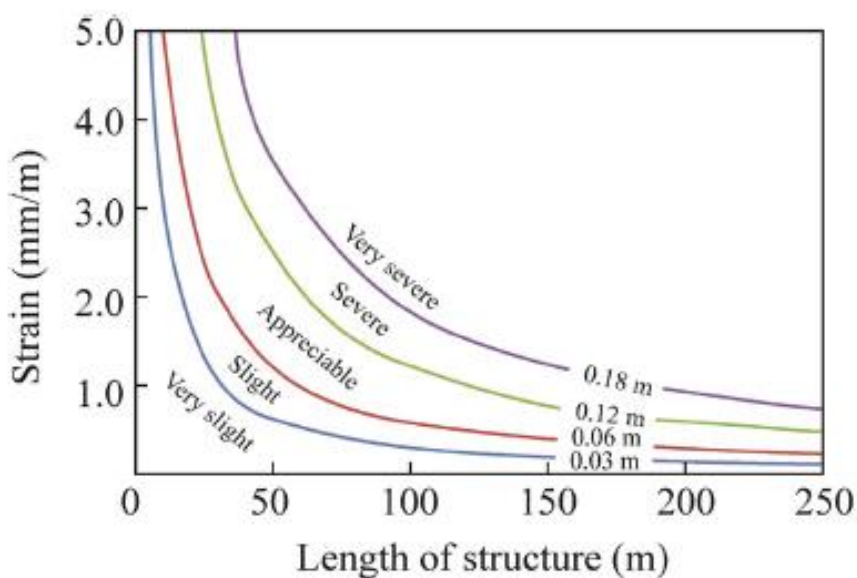
Gráfico 4 - Método National Coal Board (NCB, 1975) – Dano obtido pela relação entre o comprimento do edifício e a tensão horizontal do solo (Jialin, et al., 2014)

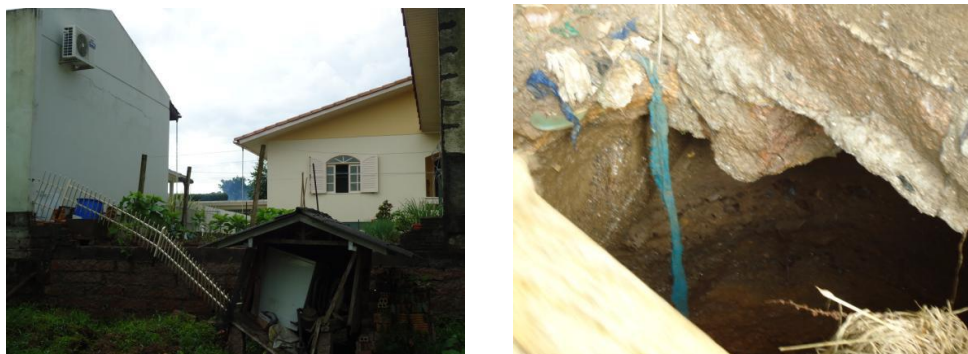
Figura 7 e Figura 8 - Danos em edifício causados por subsidência de antiga mina de carvão na localidade do bairro Rio Maina, Criciúma/SC. (Baccin, 2011)

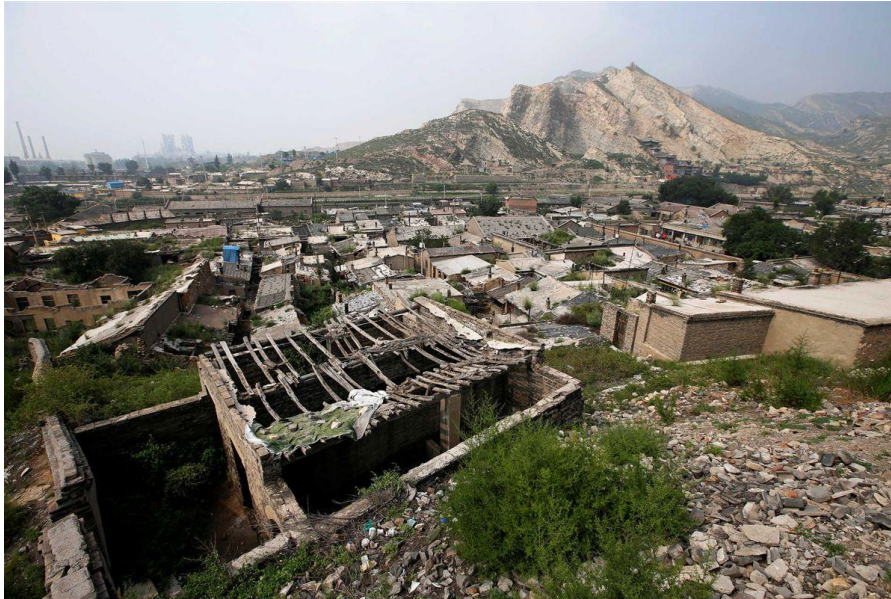
*Figura 10 – Danos em Shanxi.
Foto Jason Lee/REUTERS (Reuters, 2016).*

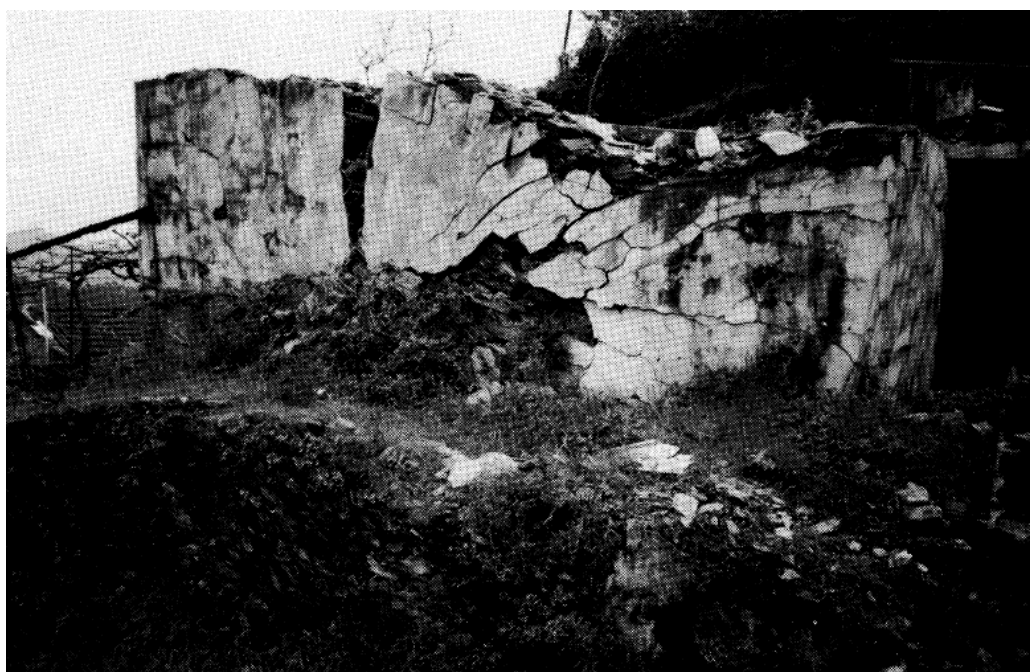
Figura 13 – Efeitos de uma descontinuidade (“Quebra Vertical”) numa habitação na área de Germunde. (Silva & Chaminé, 1993)

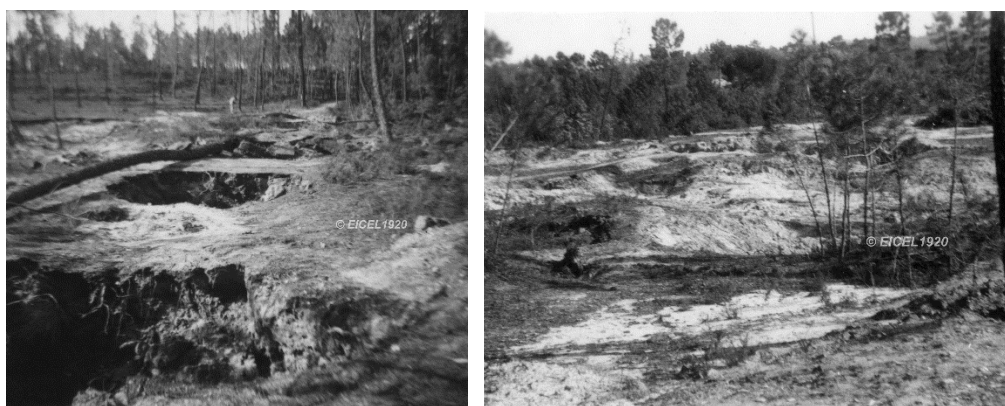
*Figura 15 e Figura 16- Subsidências verificadas em dezembro de 1945 em sistema de lavra "Long Wall".
(Figuras 42 a 43 © Nuno Rocha, Arquivo EICEL1920)*

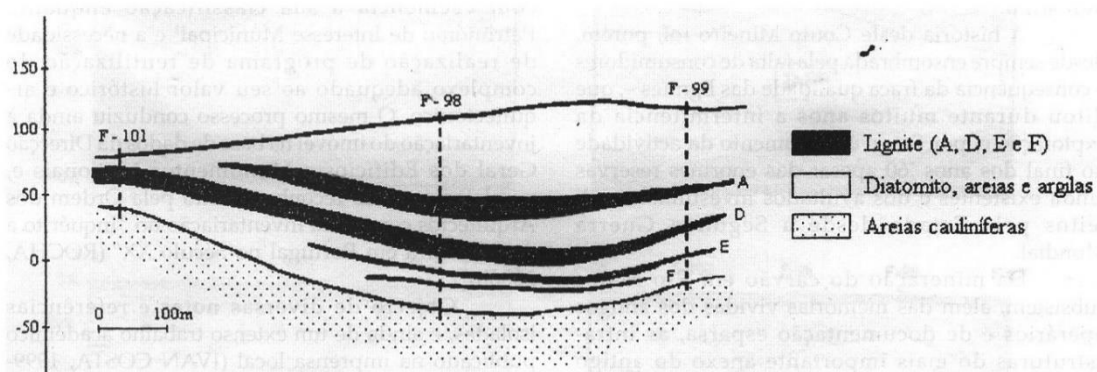
Figura 27 - Corte transversal esquemático do jazido do Espadanal, destacando-se as principais camadas de lenhite.

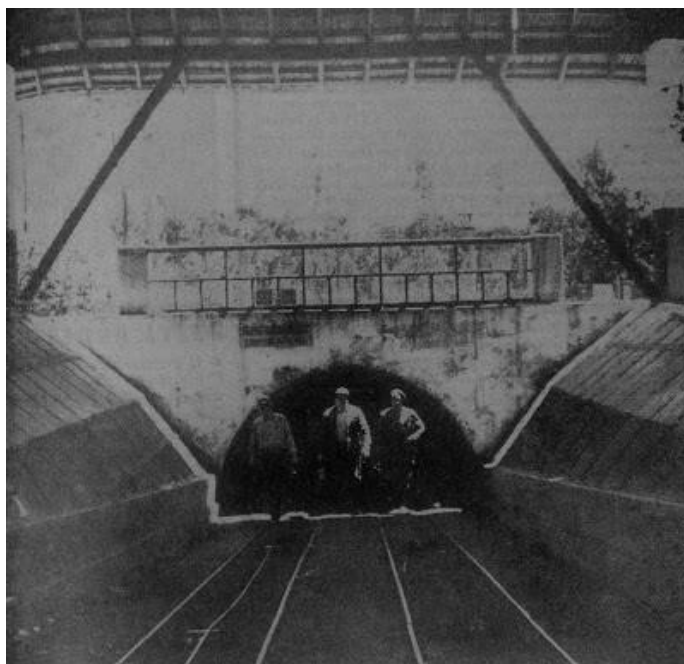
Figura 31- Plano Inclinado de acesso às galerias da Mina do Espadanal. Fotografia de Félix Bragança. Diário Ilustrado 28.06.1958, in http://rio-maior.blogspot.pt/2008/07/i-jornada-do-patrimnio-mineiro_05.html

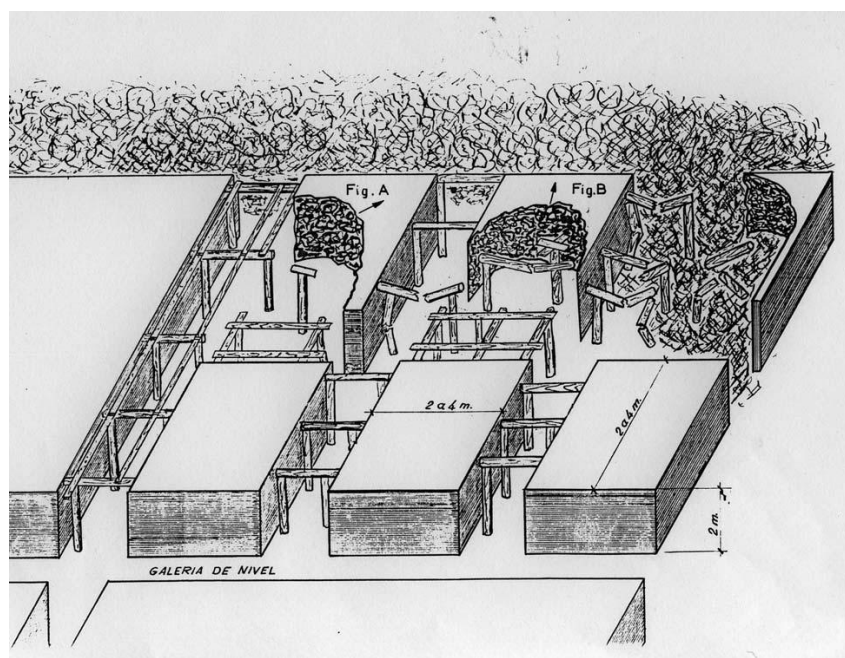
Figura 34- Ilustração do plano de lavra adotado pelo Eng.º Falcão Mena, 1954, com desmonte por camadas com abatimento e fuga

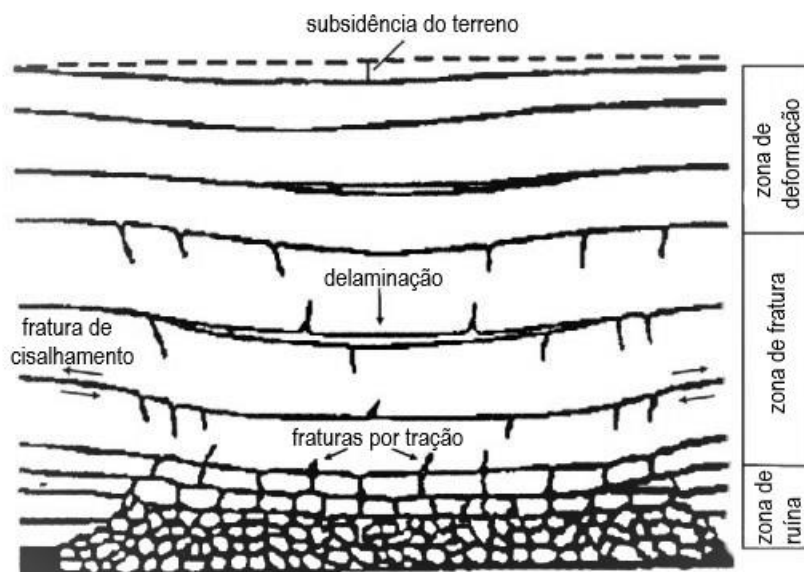
Figura 35 - Esquema de rotura verificado no método de "Long-Wall". Fratura da rocha e padrão de deslocamentos verificado numa seção transversal ao eixo do painel. Adaptado de: (Brown, 1993)

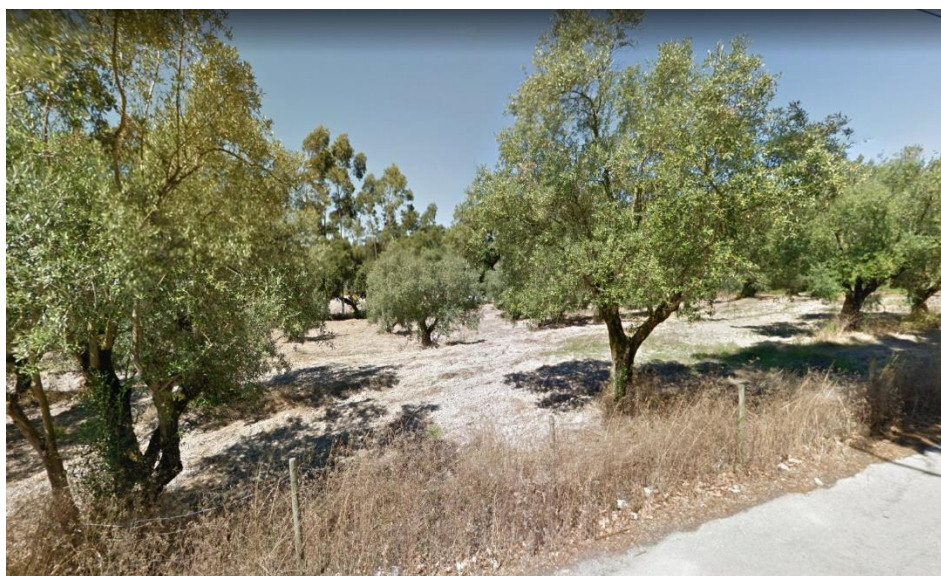
Figura 44- Zona Z2 – Terreno confinante a sul com a Rua dos Mineiros, frente à empresa Casa Torre e a norte com a Escola Superior de Desporto

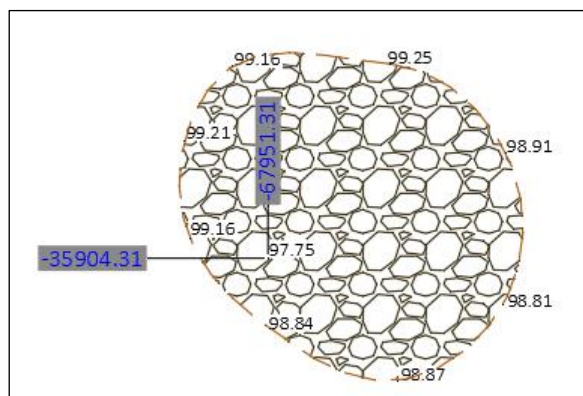
Figura 45- Levantamento topográfico com georreferenciação da Zona Z3 – Rua dos Bogalhos – O Palácio (desenho s/ escala)

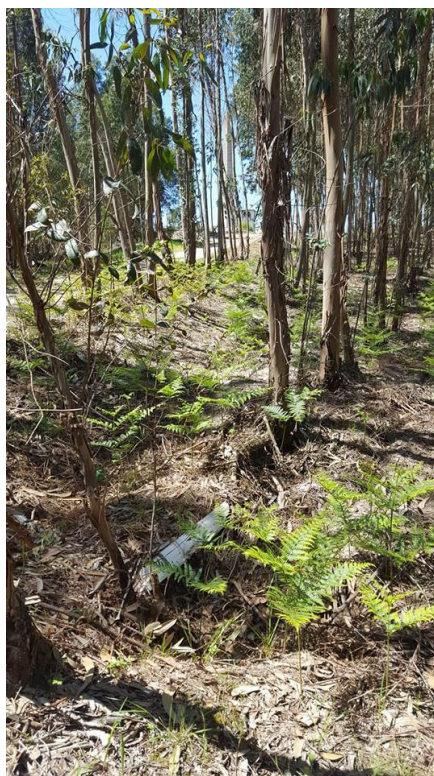
Figura 54 – Terreno junto ao Plano inclinado, com subsidência do tipo cova, agravada pela infiltração de água

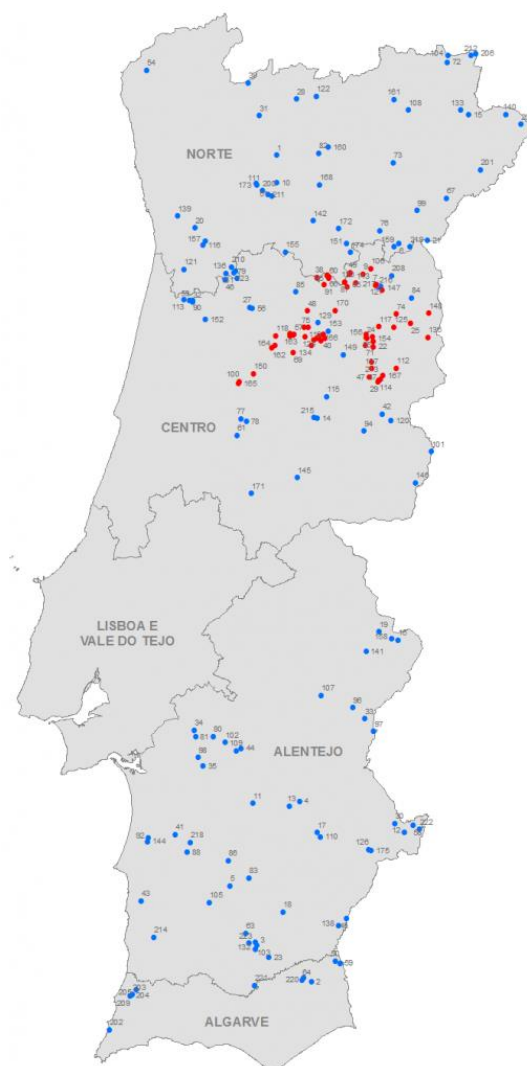
Figura 78 - A Inventariação e Caracterização das Áreas Mineiras Abandonadas
(Fonte: EDM, SA – www.edm.pt)

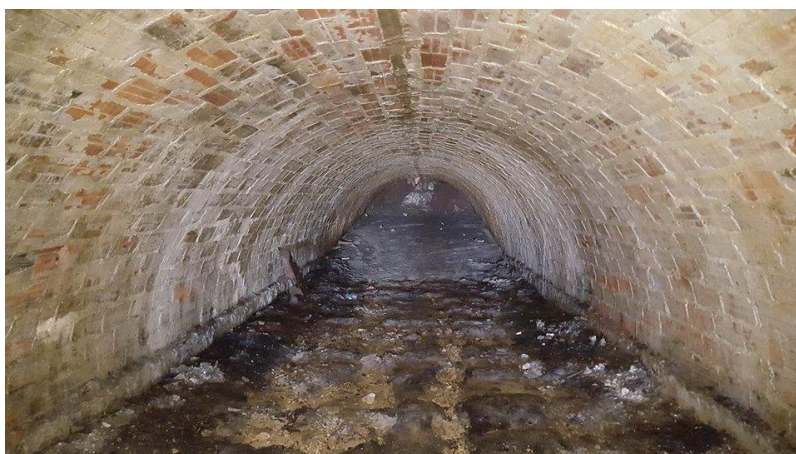
Figura 80 – Interior acessível do túnel do Plano Inclinado, obstruído pela derrocada parcial do seu traçado

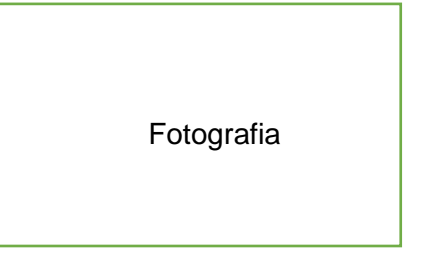
<p>Fotografia</p>
1.7 DANOS:	
Solo <input type="checkbox"/> Cobertura vegetal <input type="checkbox"/> Árvores <input type="checkbox"/> Construções <input type="checkbox"/> : Tipo _____ Outros <input type="checkbox"/> : _____

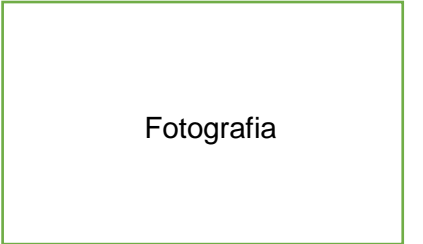
<p>Fotografia</p>
OUTRAS OBSERVAÇÕES RELEVANTES:
