Estabilidade de Paredes Duplas de Alvenaria

Ensaio de Eficiência do Grampeamento

Dissertação apresentada para obtenção do grau de Mestre em
Engenharia Civil

Leiria, julho de 2016

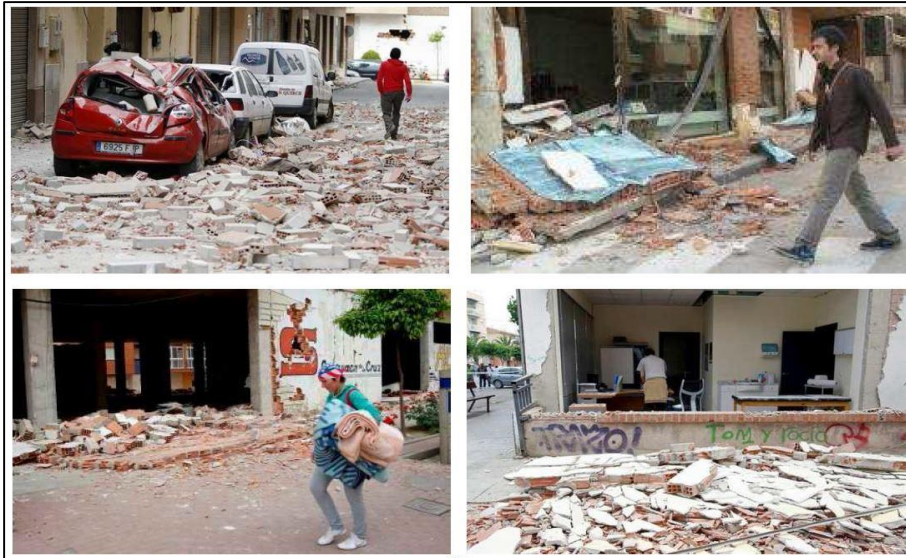
Figura 1 - Exemplo do colapso para fora do plano de paredes de alvenaria (Lourenço, P. *et al.*, 2011)

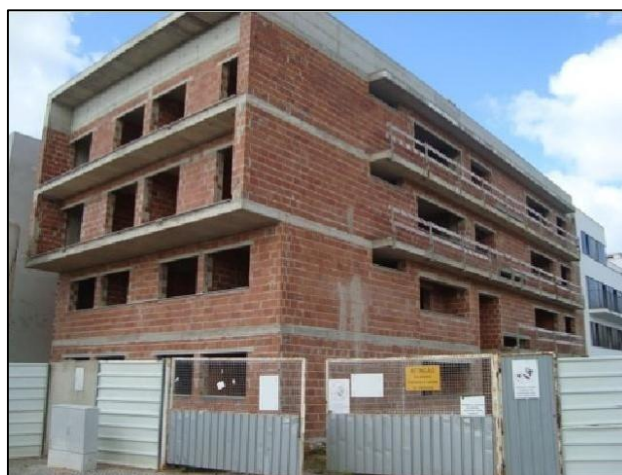
Figura 7 - Inexistência de correção de pontes térmicas ao nível da laje

Tradicionalmente, as alvenarias de enchimento e de envolvente exterior, eram construídas entre os elementos estruturais (pilares, vigas e lajes) dos edifícios, apresentando a mesma espessura que os próprios elementos estruturais (Figura 7). Este tipo de técnicas conduzia a uma considerável heterogeneidade térmica das fachadas (tipicamente com valores de U de $3,0 \text{ W/m}^2$ nos elementos de betão e $0,5-1,0 \text{ W/m}^2$ nas alvenarias de enchimento) criando assim pontes térmicas consideráveis (Vicente, R.,J., Mendes da Silva, 2006).

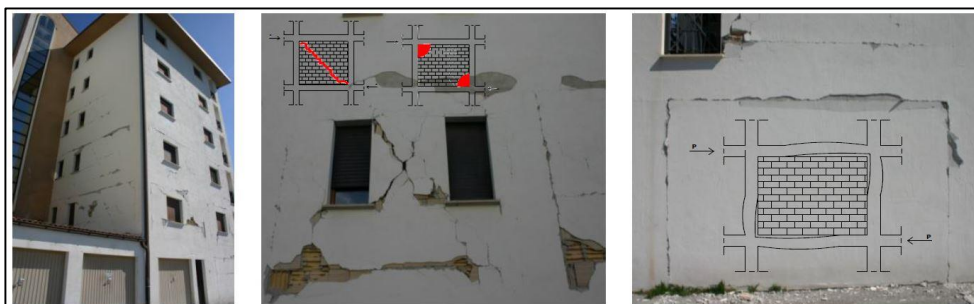
Figura 10 - Fissuração provocada por danos no plano (Vicente, R. *et al.*, 2010)

Durante as ações sísmicas, as paredes de enchimento podem sofrer danos que surgem como resultado da interação entre a estrutura e as próprias paredes. Estes danos podem, de forma simplificada, ser classificados em dois tipos: fissuração e esmagamento no plano da parede ou colapso para fora do plano. No primeiro caso, verifica-se habitualmente fissurações e danos reduzidos ou inexistentes na estrutura resistente, cujos custos de reconstrução pós-sismo são elevados como se verifica na Figura 10. Já no segundo caso, são considerados os danos que provocam o colapso total ou parcial das paredes de envolvente, causando habitualmente a perda de vidas humanas e/ou bens materiais, fenómeno que se observa claramente na Figura 11 (Lourenço, P. *et al.*, 2011).

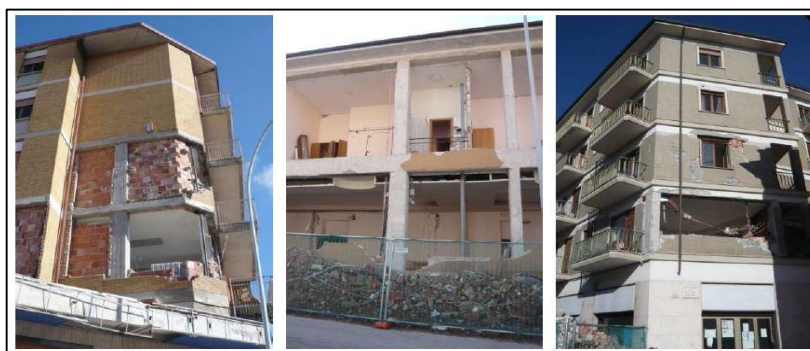
Figura 11 - Colapso de paredes de enchimento para fora do plano (Lourenço, P. *et al.*, 2011)

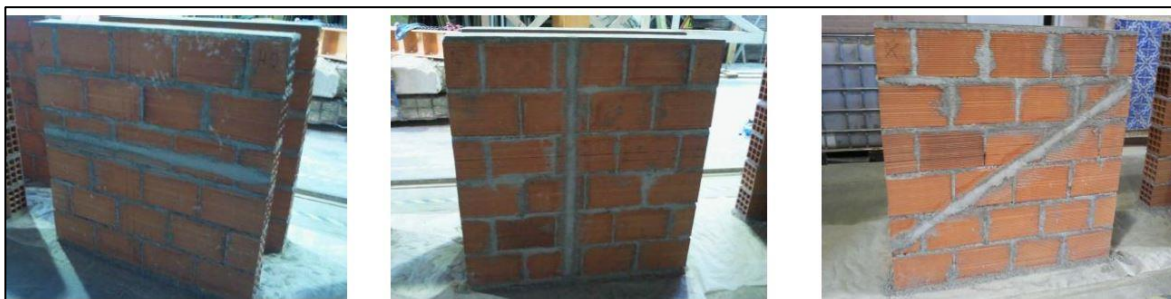
Figura 13 - Provetes com roços a ensaiar (Soares, F., 2012)

Para a campanha laboratorial em questão, foram construídos doze provetes, nos quais o autor fez variar a forma e direção do roço (horizontal, vertical e inclinado) com a mesma profundidade. Para simular a realidade colocou-se um tubo anelado que foi, seguidamente, tapado com argamassa afigurando assim as tubagens colocadas em obra.

Todos os provetes foram ensaiados sob uma carga de compressão vertical controlada até a rotura. Através destes ensaios foi possível verificar que, como aguardado, os roços detêm uma grande influência na capacidade resistente das alvenarias diminuindo em muito a sua resistência.

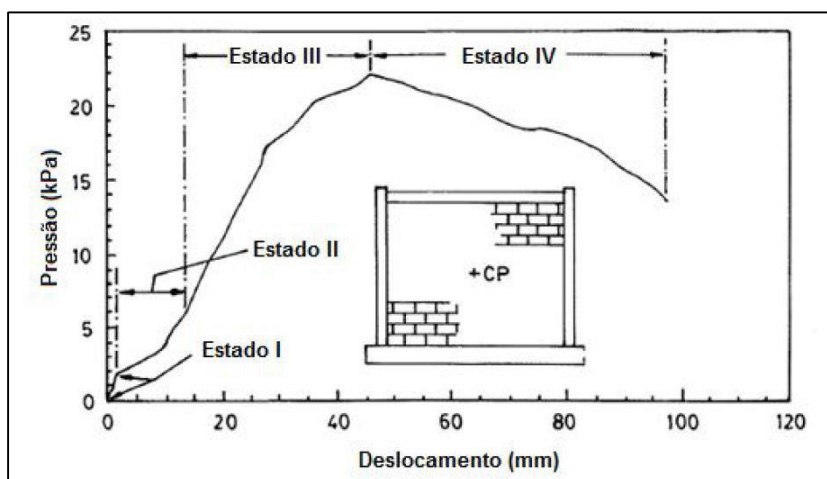
Dos resultados experimentais obtidos concluiu-se que, em função da carga aplicada e da deformação obtida, o comportamento dos provetes podia ser dividido em quatro estados, Figura 15. O estado 1 é caracterizado por um comportamento linear elástico até à abertura da primeira fenda. O estado 2 consistia na propagação das fissuras iniciais e desenvolvimento da linha de rotura que iria caracterizar o mecanismo de colapso. O estado 3 é caracterizado pelo efeito de arco da alvenaria confinada, causando o aumento da carga até um nível superior ao que se aguardava face à comparação com os modelos numéricos. No estado 4 a carga diminui devido a um grau de fissuração, progressivamente superior, da parede de alvenaria, como resposta ao esmagamento por compressão e a parede colapsa.

Figura 15 - Comportamento do provete em função da carga aplicada e deformação (Dawe, J., Seah, C., 1988)

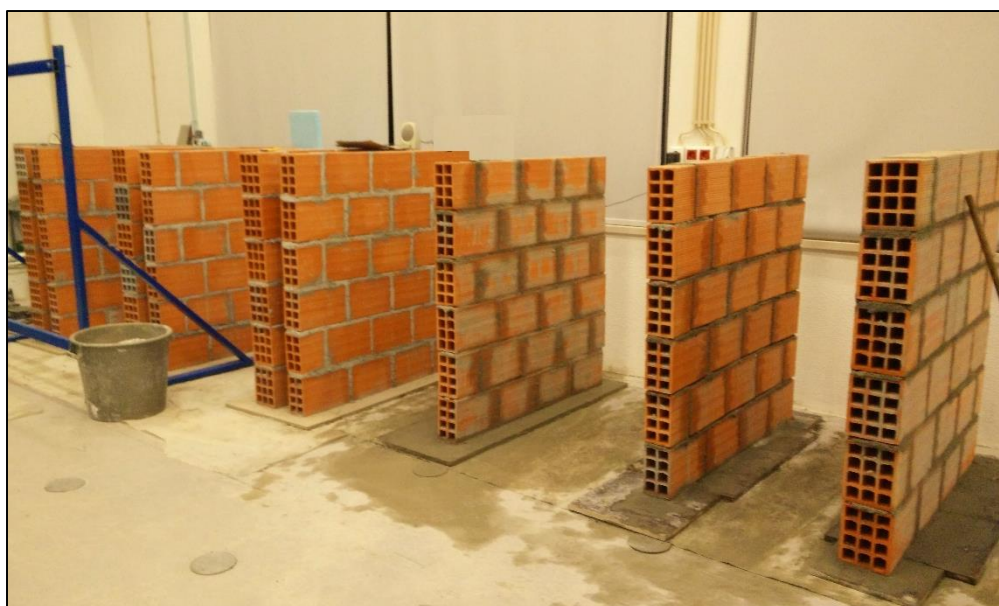
Figura 17 - Amostra dos provetes construídos

Com este subcapítulo pretende-se caracterizar os tipos de provetes preparados para a campanha experimental e descrever sumariamente a sua construção. Assim, para o presente estudo construíram-se vários provetes, Figura 17, que podem ser divididos segundo dois grupos distintos. Sendo o primeiro grupo de provetes composto por duas paredes simples de alvenaria, entre as quais, uma das paredes fora composta por tijolos de $30 \times 20 \times 11$ e outra composta por tijolos de $30 \times 20 \times 15$. Já o segundo grupo de provetes foi composto por cinco paredes duplas de alvenaria constituídas por um pano exterior em tijolo de $30 \times 20 \times 15$ e um pano interior em tijolo de $30 \times 20 \times 11$, variando apenas a quantidade e disposição dos grampos.

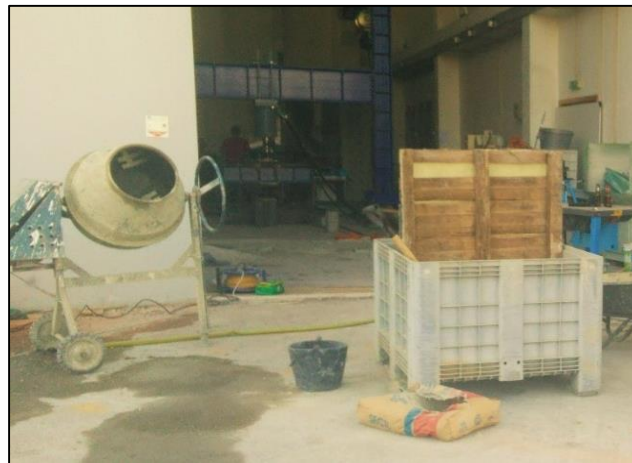
Figura 25 - Preparação da argamassa de assentamento

A argamassa de assentamento foi preparada com recurso a uma betoneira comum, Figura 25, onde na qual se teve o cuidado de colocar primeiramente a areia e o cimento até ficarem homogeneamente misturados, sendo de seguida adicionada a água. É de notar que, imediatamente após a preparação da argamassa de assentamento, retiraram-se algumas amostras para posterior ensaio, cujos resultados serão apresentados no decorrer deste capítulo.

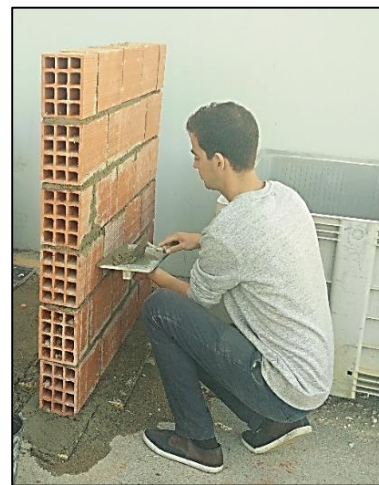
Figura 29 - Preenchimento das juntas verticais

Para as restantes fiadas, o processo de assentamento utilizado foi semelhante ao da primeira até completar seis fiadas em altura, tendo-se utilizado, sempre que necessário, “meios tijolos” nas extremidades das fiadas. Depois de finalizada a construção das paredes, procedeu-se ao preenchimento das juntas verticais com a mesma argamassa de assentamento, como exemplificado na Figura 29.

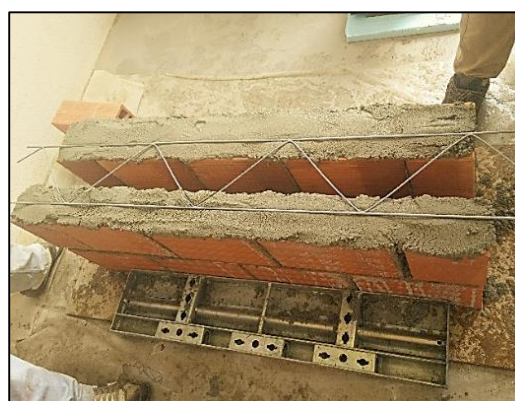
Figura 31 - Aplicação das armaduras

A aplicação dos grampos e armaduras nos provetes acarretou algumas dificuldades, nomeadamente o facto de se tornar necessário o aumento da espessura da junta horizontal de argamassa, nos locais onde os grampos foram colocados.

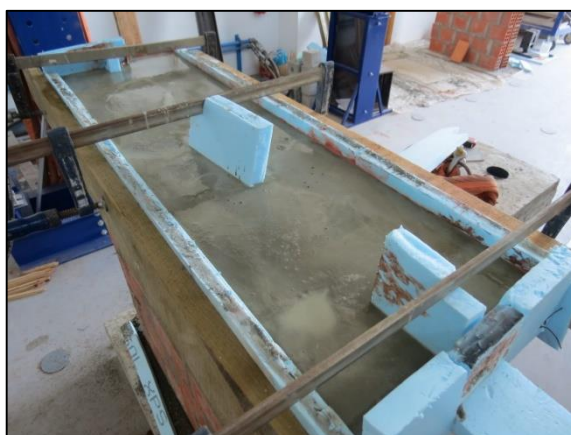
Figura 32 - Aplicação da calda de regularização no topo da parede

Uma vez que, a norma NP EN 1052-1 (CEN, 2002a) impõe a regularização da superfície superior dos provetes em contacto com o equipamento de ensaio, optou-se por aplicar uma camada de calda de cimento auto-nivelante, garantindo assim uma boa superfície de contacto com o equipamento de ensaio, como se encontra exemplificado na Figura 32.

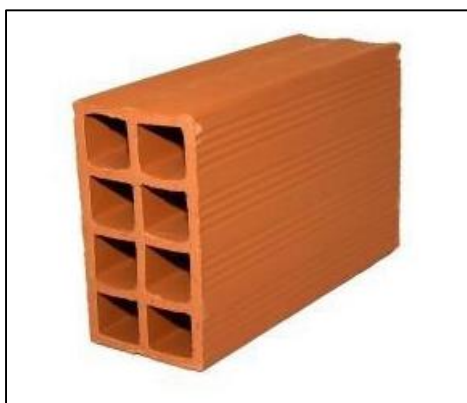
Figura 33 - Tijolo cerâmico 30×20×11

A construção das paredes contou com dois diferentes tipos de tijolos cerâmicos de furação horizontal, com as seguintes dimensões, 30×20×11 cm (Prélis, 2014a), Figura 33, e 30×20×15 cm (Prélis, 2014b), Figura 34, provenientes do fabricante Prélis.

A seleção destes tijolos procurou representar de forma mais real possível o tipo de construção presente em Portugal, onde a grande maioria das paredes duplas de alvenaria é constituída por um pano interior construído em tijolo 30×20×11 e por um pano exterior em tijolo 30×20×15 (Furtado, A. *et al.*, 2014; Sousa, H., 2002).

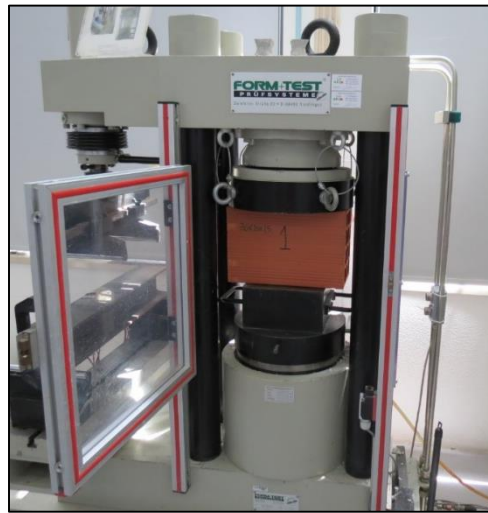
Figura 35 - Equipamento para o ensaio à compressão dos tijolos

A norma de ensaio refere que previamente à compressão dos tijolos é necessário remover qualquer material supérfluo do tijolo e regularizar as suas faces. Tendo em conta este pressuposto, realizou-se o ensaio à compressão dos tijolos recorrendo ao equipamento *Form+Test Prufsysteme*, Figura 35, que possui uma superfície de contacto de 270×270 mm.

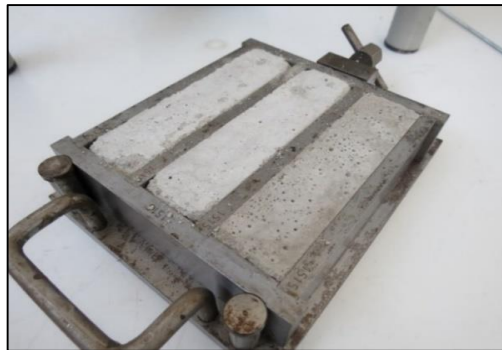
Figura 38 - Provetes de argamassa de assentamento

Durante a preparação da argamassa de assentamento utilizada na construção das paredes, retiraram-se 6 amostras provenientes de dois momentos de betonagem distintos (3 por betonagem) para a elaboração de provetes com uma seção transversal de 40×40 mm e 160 mm de comprimento (Figura 38). Estes provetes serviram para posterior análise e

caraterização mecânica das argamassas no decorrer dos ensaios às paredes após os 28 dias de cura, como se encontra apresentado de seguida.

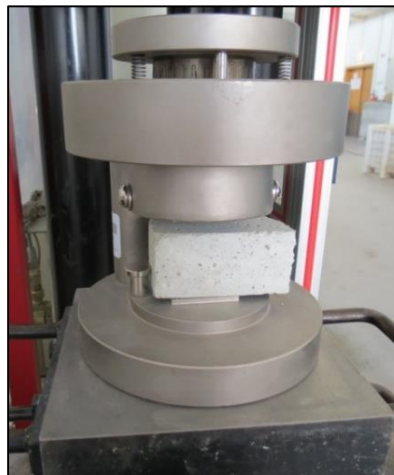
Figura 41 - Ensaio à compressão dos provetes de argamassa de assentamento

O ensaio de compressão dos provetes de argamassa permite determinar a resistência à compressão (f_c) da mesma. O método de ensaio referido, segue o procedimento preconizado pela norma europeia NP EN 1015-11 e consiste em colocar cada uma das metades partidas dos provetes provenientes do ensaio de flexão num mecanismo com uma base quadrada de 40×40 mm, Figura 41. Uma vez colocados no equipamento, os provetes são submetidos a uma força progressivamente crescente, com uma velocidade de 2400±200 N/s, continuamente até atingir a rotura dos provetes (Mortars, Cemex, 2001). Para concretizar este ensaio, utilizou-se um equipamento indicado para o ensaio à compressão de argamassas e a mesma prensa hidráulica do ensaio de flexão.

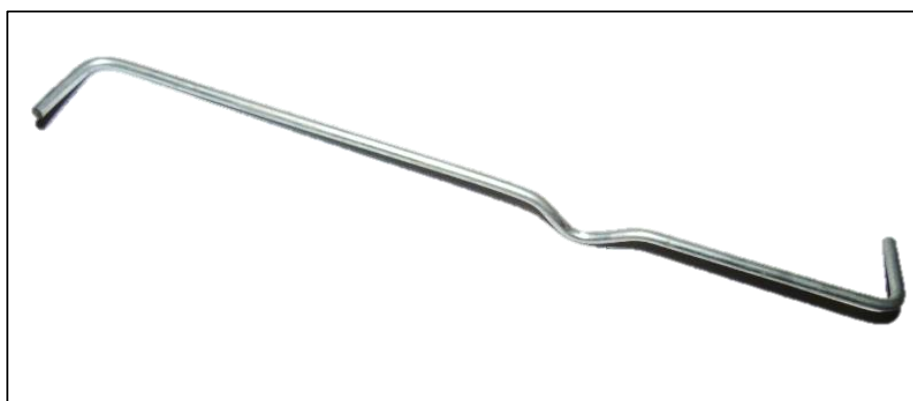
Segundo a ficha técnica dos grampos tradicionais com pingadeira (BIU, 2005b), estes são constituídos por um varão de 4mm de diâmetro, em aço galvanizado, com uma resistência à tração de 400-550 MPa.

Figura 42 - Grampo com pingadeira

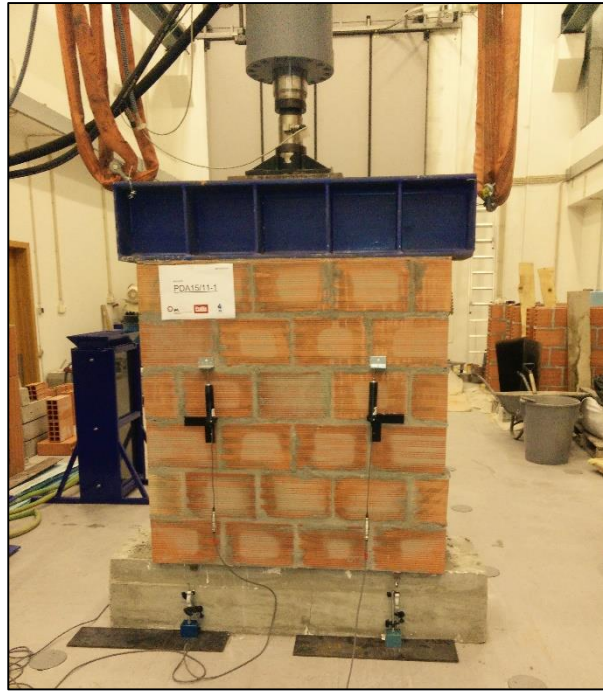
Para a realização dos ensaios à compressão das paredes de alvenaria, elaborou-se um esquema de ensaio, que consistiu na utilização de um atuador hidráulico equipado com uma célula de carga, para a aplicação da carga de compressão no topo da parede e com uma capacidade máxima de carga de 1000 kN. Para além do atuador hidráulico e posteriormente a uma cuidada regularização do topo da parede com calda de cimento, foi utilizado um elemento rígido, viga HEB 300 com nervuras de rigidez, para que a carga aplicada pelo atuador nas paredes fosse distribuída uniformemente. Para simular as diferentes condições de apoio, utilizou-se uma viga em betão armado na base dos provetes, que durante os ensaios, provou ser bastante rígida e compacta quando comparada com as paredes de alvenaria, pelo que não influenciou os resultados dos ensaios.

Figura 44 - Esquema de ensaio, vista geral

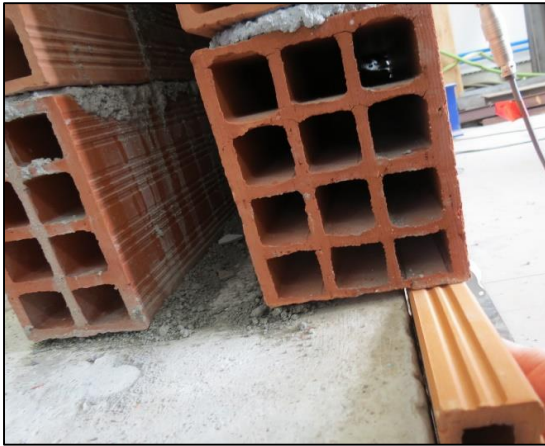
Figura 45 – Utilização da forra cerâmica para demonstrar o apoio parcial na base da parede de alvenaria

Já nos ensaios às paredes duplas de alvenaria, os provetes foram apoiados parcialmente na viga de betão, deixando o pano de tijolo de quinze desapoado em 7 cm a fim de simular as fracas condições de apoio presentes na construção de alvenarias, que surgem como resultado da correção das pontes térmicas com forras cerâmicas de 7 cm. A mesma situação de apoio parcial foi também replicada no topo da parede no momento de aplicação da carga, tendo-se colocado a viga de distribuição 7 cm para dentro da parede.

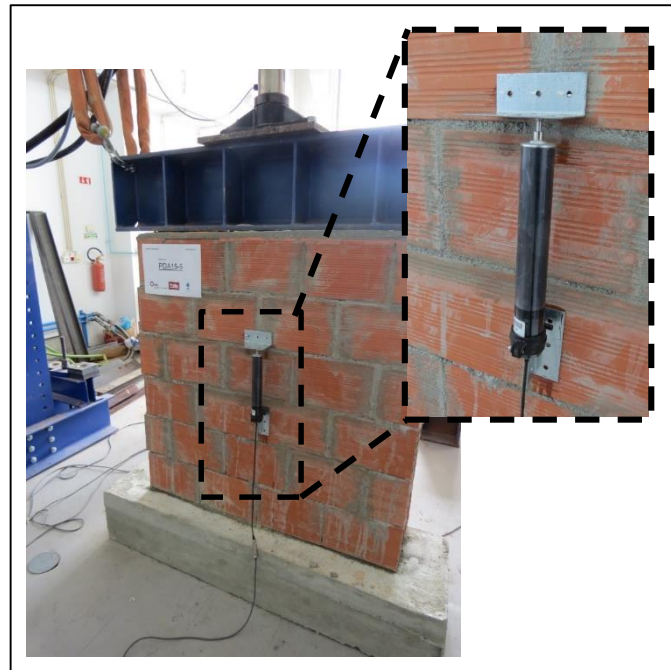
Figura 48 - Pormenor de fixação dos LVDT's verticais

No decorrer dos ensaios das paredes simples de alvenaria, primeira fase de ensaios, colocaram-se dois LVDT's na vertical, Figura 47, para medir as deformações verticais ocorridas. Os LVDT's foram fixados às paredes com recurso a cantoneiras metálicas e resina epóxi como é possível observar na Figura 48.

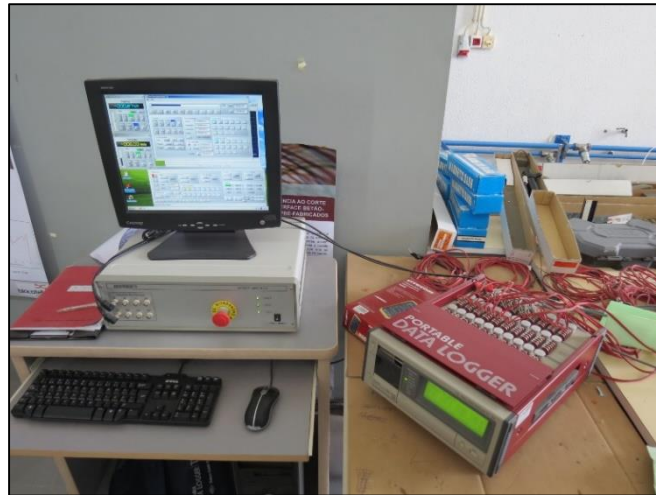
Figura 53 - Equipamento de aquisição de dados, *Data Logger*

Após concluída a instrumentação dos provetes, ligaram-se todos os cabos provenientes dos LVDT's e extensômetros a um equipamento de aquisição de dados, *Data Logger TDS-303* da marca “*Tokyo Sokki Kenkyujo Co., Ltd*” de 30 canais, Figura 53, de modo a registrar todos os dados transmitidos pelos equipamentos de medição.

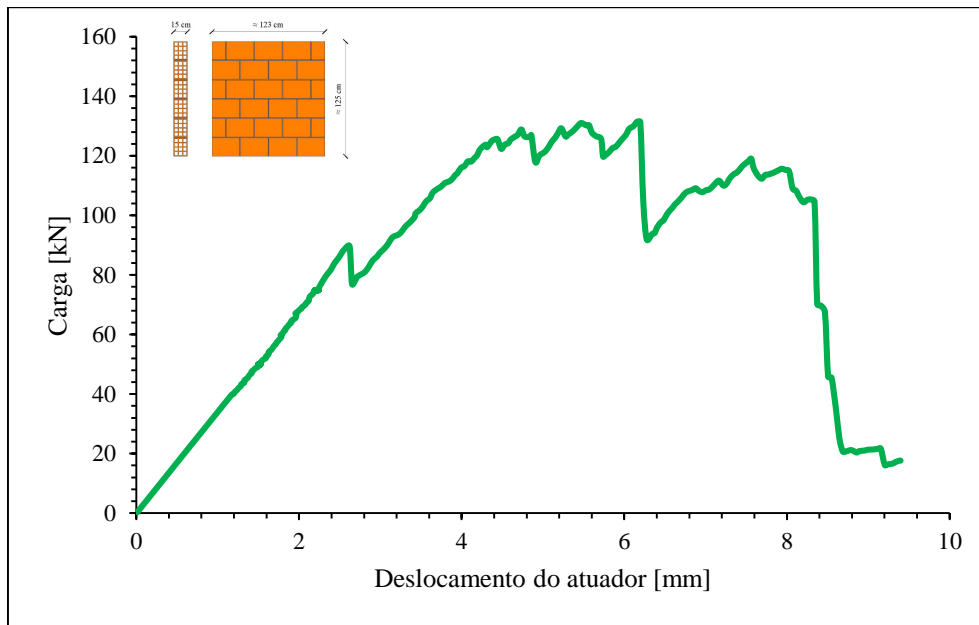
Com base na Figura 55, é possível verificar que o comportamento da parede ao longo do ensaio demonstrou ser relativamente linear até à carga de aproximadamente 90 kN. Sendo que, a partir da qual, se registou uma descida repentina da carga em 10 kN, fenómeno provocado pela rotura dos septos exteriores da fiada de tijolos na base da parede, como pode observar-se na Figura 56. Posteriormente, a parede recuperou a sua capacidade de admissão de carga atingindo um valor de 128 kN, momento a partir do qual a parede iniciou um comportamento oscilatório de perda e ganho de capacidade de carga, devido à rotura e/ou fissuração dos tijolos. Pelo que, é de salientar que, entre os ciclos de perda e ganho de capacidade de carga, a parede alcançou a sua carga máxima com um valor de 131 kN, momento a partir do qual, a mesma foi dissipando a sua capacidade de admissão de carga até à rotura total da sua base Figura 57, finalizando desta forma o ensaio.

Figura 55 - Carga vs. Deslocamento do atuador, provete PSA-1

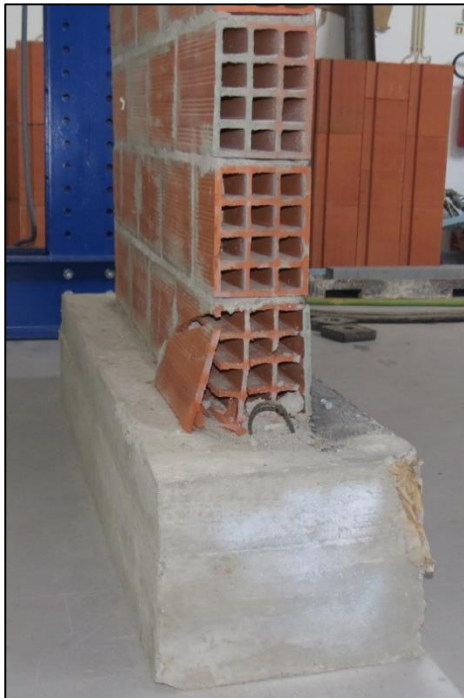
Figura 56 - 1ª Rotura dos septos exteriores dos tijolos da base da parede

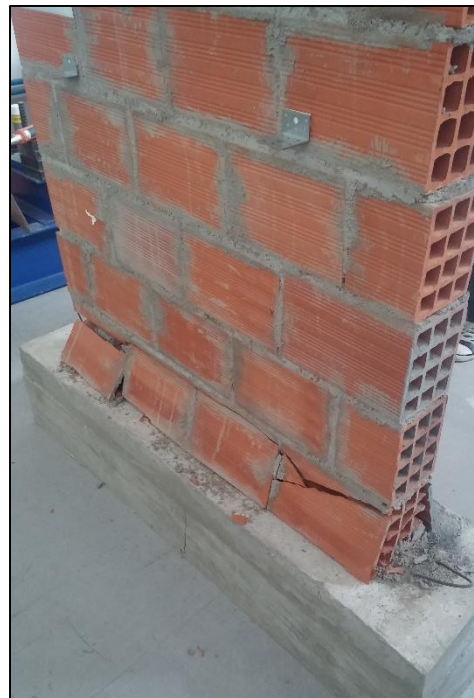
Figura 57 - Rotura total da base da parede

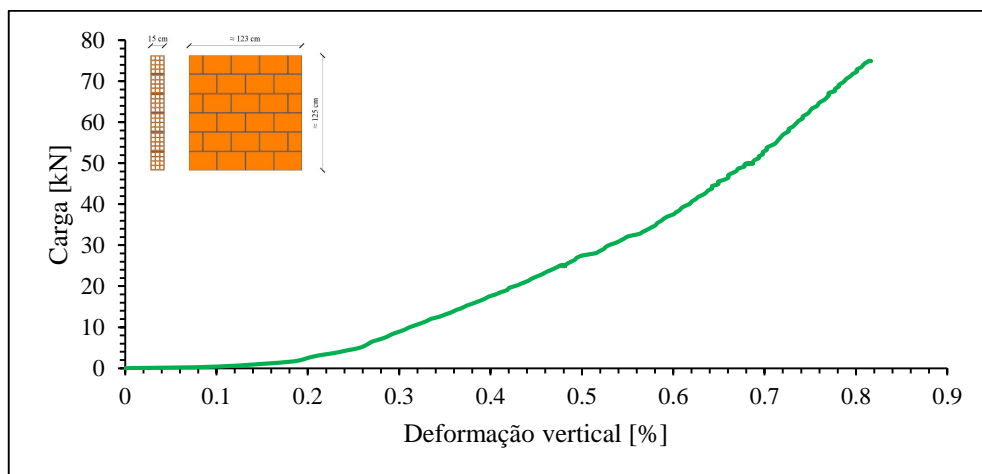
De acordo com os dados já apresentados e considerando uma área de carregamento de $0,1845 \text{ m}^2$ no topo da parede, foi possível traçar o gráfico que relaciona a deformação vertical da parede, com o acréscimo de tensão aplicado na mesma, Figura 59.

Figura 59 - Tensão vs. Deformação vertical da parede, provete PSA-1

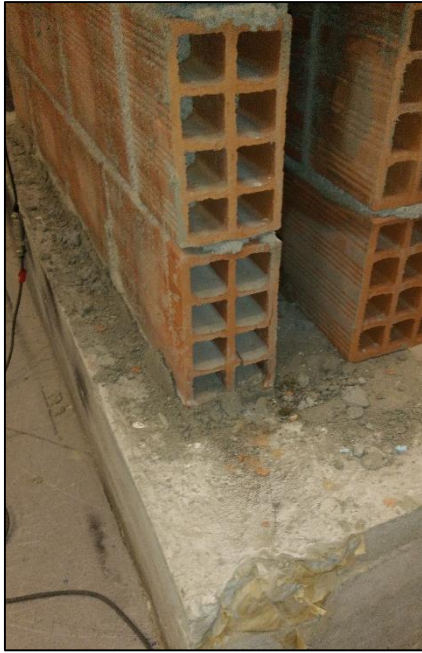
Figura 67 - Fissuração dos septos dos tijolos do pano de tijolos de 30x20x11

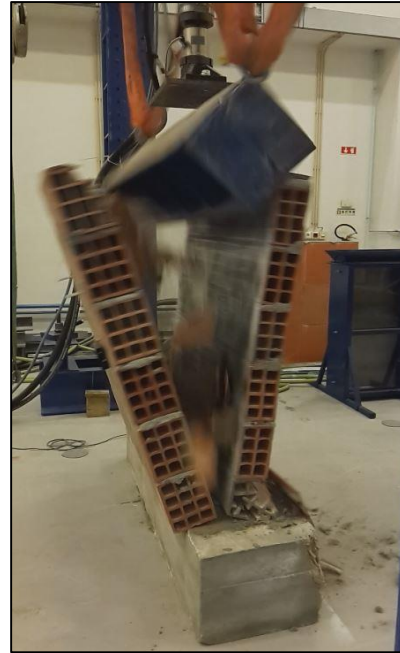
O comportamento do provete foi relativamente linear até chegar à sua carga máxima apresentando pequenos pontos de perda repentina de carga, provocados por assentamentos da parede, a carga máxima admitida pelo provete foi de aproximadamente 123 kN. Após a carga máxima, que levou à fissuração dos septos dos tijolos do pano de tijolos de 30×20×11 (Figura 67), a força de carregamento voltou a aumentar gradualmente até chegar à carga de 120 kN, momento no qual se deu a rotura total do provete e os panos da parede colapsaram para fora do plano (um para cada lado) como se pode observar na Figura 68.

Figura 68 - Momento do colapso para fora do plano dos dois panos de alvenaria

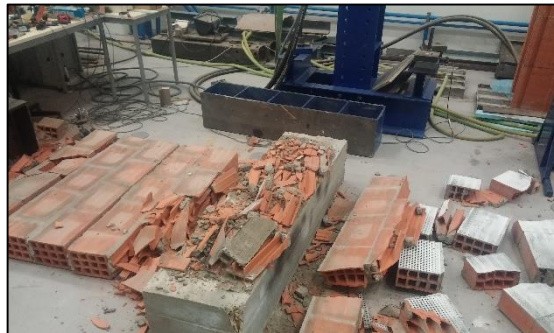
Figura 69 - Resultado final do ensaio ao provete PDA-1

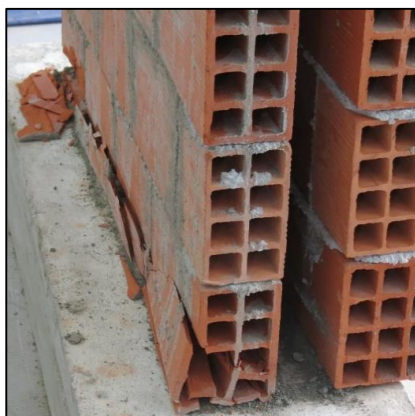
Figura 73 - Rotura da base dos panos de alvenaria

A carga máxima admitida pelo provete foi de aproximadamente 130 kN. Durante o ensaio verificou-se que os locais de rotura do provete foram na base dos dois panos, o sucessivo acumular de danos na base dos panos levou ao colapso para fora do plano do pano de tijolo de 30×20×15 semi-apoiado, ficando apenas o pano em tijolo de 30×20×11 de pé.

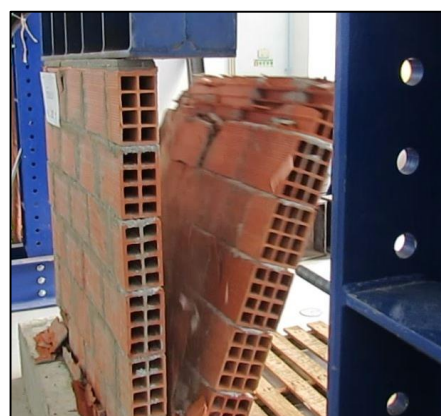
Figura 74 - Momento do colapso para fora do plano do pano semi-apoiado

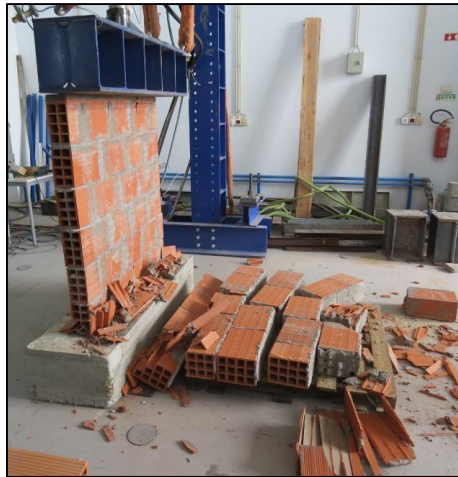
Figura 75 - Resultado final do ensaio ao provete PDA-2

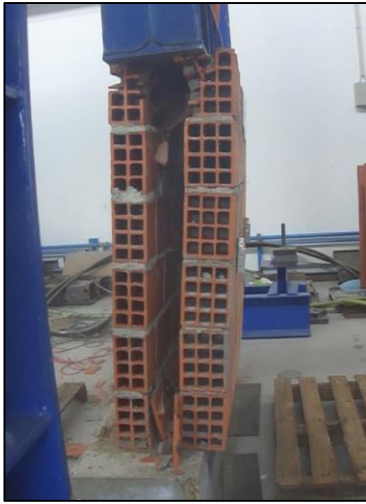
Figura 78 - Momento do colapso para fora do plano do conjunto

A carga máxima admitida pelo provete foi de aproximadamente 144 kN, valor 6 % maior que o das paredes duplas sem grampos. Durante o ensaio verificou-se que os locais de rotura do provete foram semelhantes aos das paredes duplas já ensaiadas. É de notar que, comparado com as paredes duplas sem grampos, durante o ensaio nunca existiram perdas de carga significativas levando o provete a manter a sua rigidez até ao momento de colapso, Figura 78, muito perto do momento em que atingiu a carga máxima.

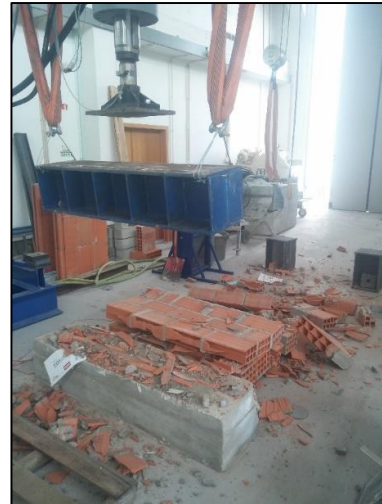
Figura 79 - Resultado final do ensaio ao provete PDA-3

O colapso do provete deu-se para fora do plano, onde os dois panos de alvenaria funcionaram como um só colapsando ao mesmo tempo. Após o colapso do provete verificou-se que os grampos não se despegaram das juntas de assentamento horizontais, Figura 80, verificando-se assim uma boa aderência entre grampo/argamassa.

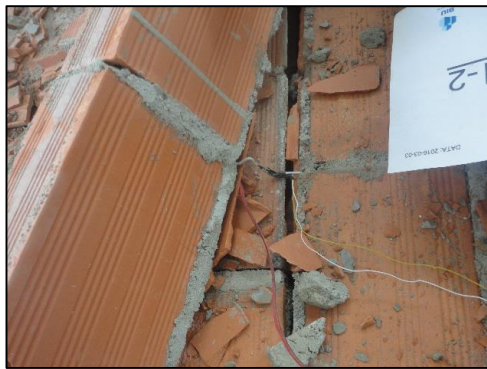
Figura 80 - Estado dos grampos após o colapso

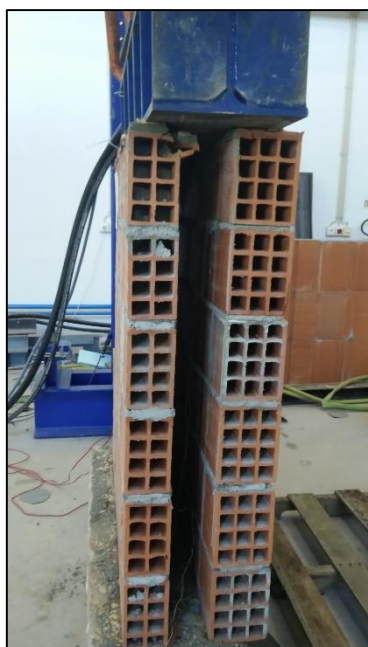
Figura 85 - Rotura dos septos dos tijolos no topo do pano de tijolo 30×20×11

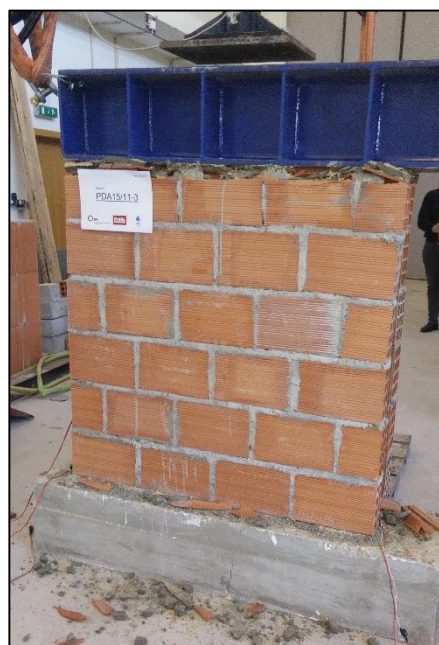
Figura 86 - Resultado final do ensaio ao provete PDA-4

Após atingida a capacidade de carga máxima o provete foi sendo esmagado à medida que o atuador descia começando a descer a capacidade de carga do provete (Figura 86), momento no qual se terminou o ensaio, porque apesar de o provete não ter colapsado, ao contrário dos anteriores, este já não apresentava capacidade de aguentar novos carregamentos.

É de salientar que mesmo após se desencostar o atuador do provete no final do ensaio, como se pode visualizar na Figura 86, o provete manteve-se de pé evidenciando que os grampos contribuíram para a estabilidade do provete solidarizando os dois panos.

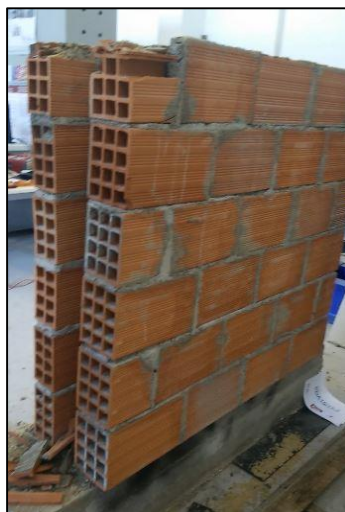
Figura 90 - Resultado final do ensaio ao provete PDA-5

Mais uma vez verificou-se que os grampos asseguraram a estabilidade da parede mesmo depois do final do ensaio, pois após se desencostar o atuador o provete manteve-se de pé como se pode visualizar na Figura 90.

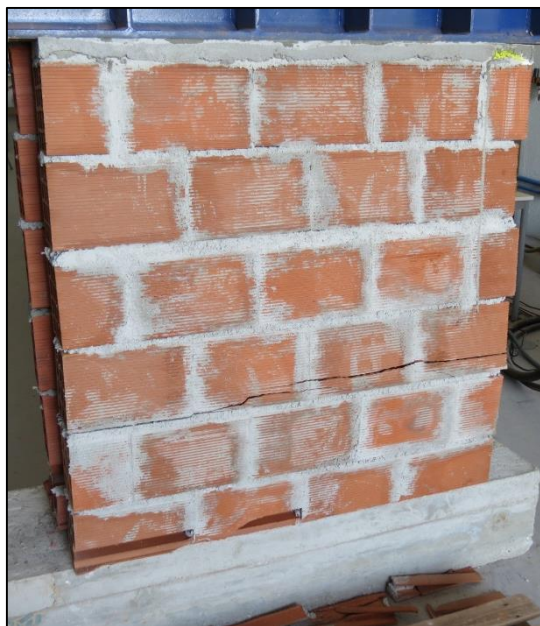
Figura 94 - Fissuração dos tijolos durante o ensaio

Ao analisar os dados recolhidos durante o ensaio do provete PDA-5 constituído por uma parede dupla de alvenaria com duas armaduras “Murfor”, consegue-se perceber, através do Figura 93, que o carregamento ocorreu de forma não linear, existindo fases onde a carga aplicada aumentava com o deslocamento do atuador e fases onde apenas se verificava o aumento do deslocamento do atuador, não existindo acréscimo de carga. Este fenómeno é explicado pelo facto de os dois panos do provete sofrerem fissurações e roturas sucessivas nos tijolos, Figura 94, durante o ensaio ocorrendo deslocamentos do atuador sem acréscimos de carga, ocorrência esta que era alternada com a nova capacidade do provete admitir carga depois de o provete acomodar os danos provocados nos tijolos.

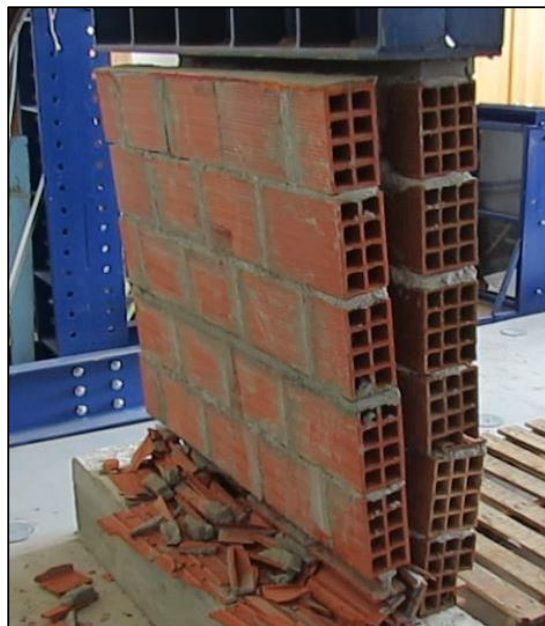
Figura 95 - Resultado final do ensaio ao provete PDA-6

A carga máxima admitida pelo provete foi de 167 kN, momento no qual o pano em tijolo de 11 colapsou ficando apenas seguro pelas armaduras como se pode observar na Figura 95.

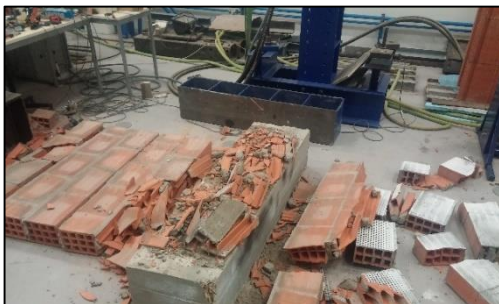
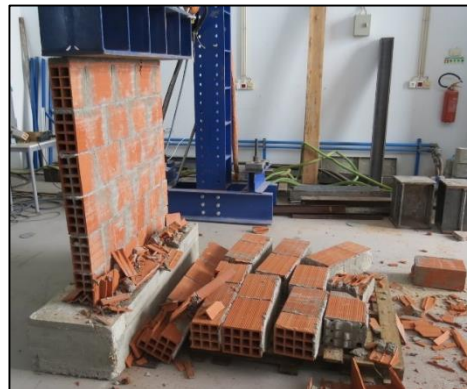
Figura 101 - Resultado final dos ensaios aos provetes sem grampos PDA-1 e PDA-2

Deste modo, mais do que qualquer instrumentação, o registo fotográfico e a filmagem representam os métodos de aquisição de dados mais importantes para este tipo de ensaios, dado que, permitem registar e identificar fissurações, roturas e danos nos provetes à medida que os ensaios progridem. Assim, comparando as imagens relativas ao resultado final de cada ensaio, pode constatar-se claramente que os grampos desempenham um papel preponderante na estabilidade das paredes duplas de alvenaria. Em relação aos dois provetes sem grampos (PDA-1 e PDA-2), observou-se o colapso para fora do plano de um ou dos dois panos de alvenaria. Já relativamente aos provetes com grampos, estes evidenciaram resultados finais bastante mais satisfatórios, dado que, apenas se verificou o colapso do provete PDA-3 como se observa na Figura 102.

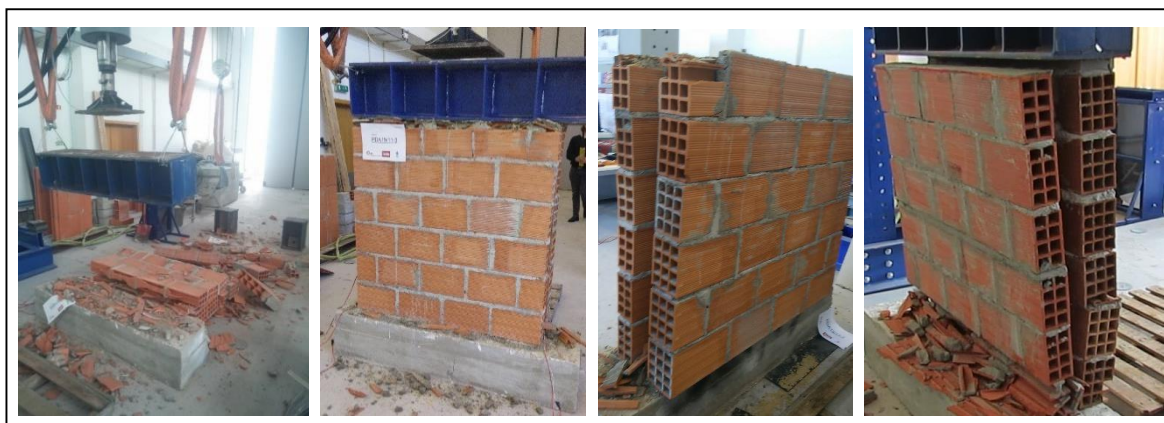
Figura 102 - Resultado final dos ensaios aos provetes com grampos PDA-3, PDA-4, PDA-5 e PDA-6, respetivamente
