Limpeza das plantas vasculares da fachada e torres da Igreja de Santa Cruz

Teresa Margarida Lopes da Silva Mouta

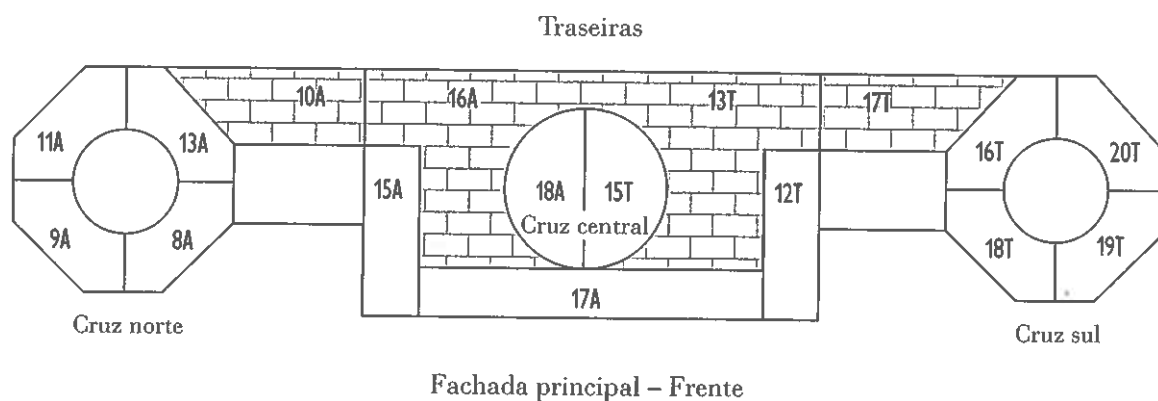
Fig. 5. Fachada da Igreja de Santa Cruz. Vista do topo, assinalando os levantamentos levados a cabo nesta área.

É nas zonas horizontais superiores que a vegetação se torna quase exuberante. Os levantamentos descritos nos Quadros 6 e 7, assinalados na Fig. 5, contribuem com a maioria das plantas e das espécies para o total de levantamentos (Figs. 32 a 35).

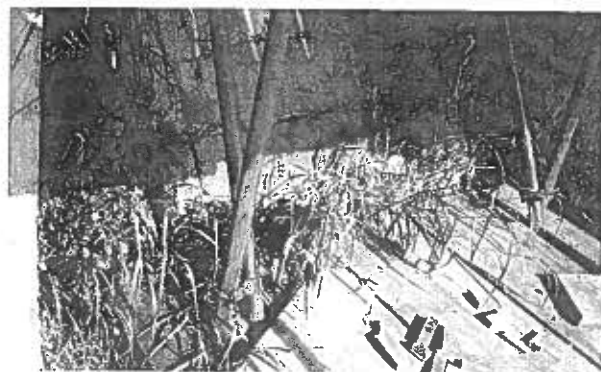
As zonas A e T são simétricas e correspondem a duas zonas ligeiramente inclinadas da fachada, onde, dada a menor inclinação, foi possível uma maior acumulação de matéria orgânica, perceptível pelo elevado desenvolvimento e cobertura das plantas que aí crescem. Observamos ainda, pela primeira vez, a predominância do *Piptatherum miliaceum*, uma gramínea vivaz, com fortes raízes fasciculadas (Figs. 30 e 31).

Fig. 30. Levantamento 10T.

Fig. 31. Levantamento 11T.

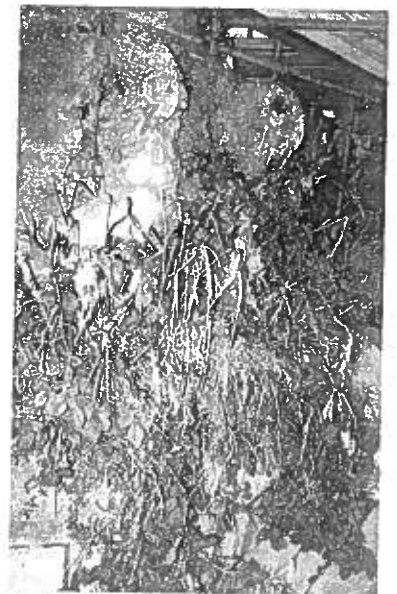
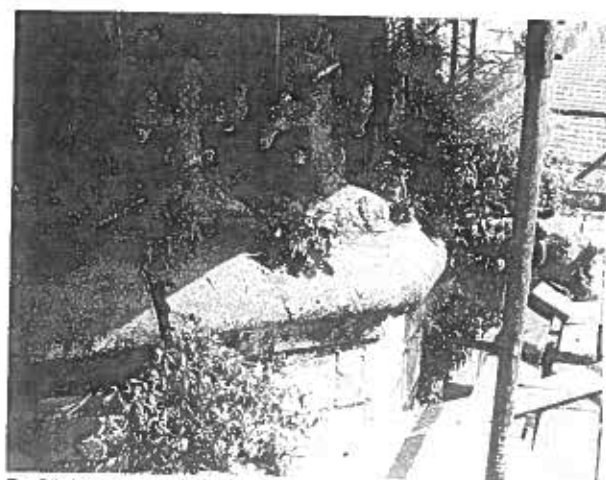
Fig. 32. Levantamento 8A.

Fig. 33. Levantamento 9A.

Fig. 34. Levantamento 18T.

Fig. 35. Levantamento 19T.

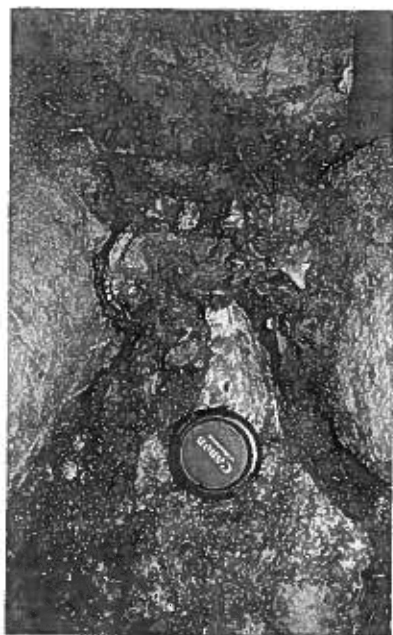
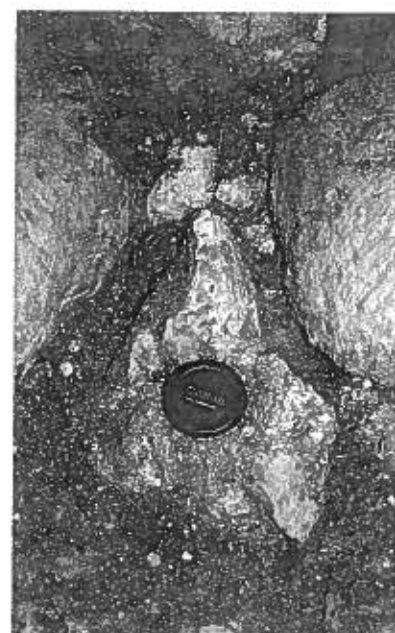
A degradação desta zona é muito elevada, sendo perceptível pela quase ausência de cimento que um dia uniu as cruces pequenas à restante estrutura. Nas Figs. 36 e 38, realizadas no levantamento 20T, podemos observar o efeito do crescimento do caule da planta da espécie *Scrophularia grandiflora*, sobre o cimento. O cimento foi sendo degradado à medida que a planta foi crescendo, adquirindo a forma complementar à forma do caule.

Fig. 36. Pormenor do levantamento 20T – caule seco de *Scrophularia gradiflora*.

Fig. 37. Caule de *Scrophularia gradiflora* após ter sido retirado.

Fig. 38. Estado do cimento, degradado pela acção da planta.

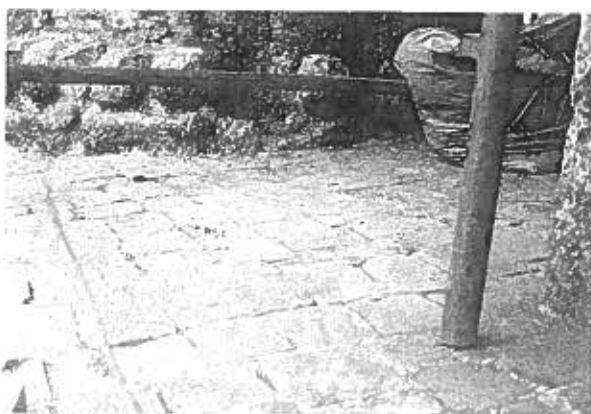
O crescimento das plantas ocorre fundamentalmente entre as tijoleiras causando, mais uma vez, a quase total degradação do cimento. Contudo, algumas raízes foram também observadas sobre as tijoleiras levando à degradação da superfície dos blocos (Figs. 39 a 41). É ainda de referir a presença da *Micromeria juliana*, a terceira espécie mais abundante, sendo muito pouco relevante no substrato calcário (com a excepção da base da cruz central).

Fig. 39. Vista geral do levantamento 16A após a limpeza.

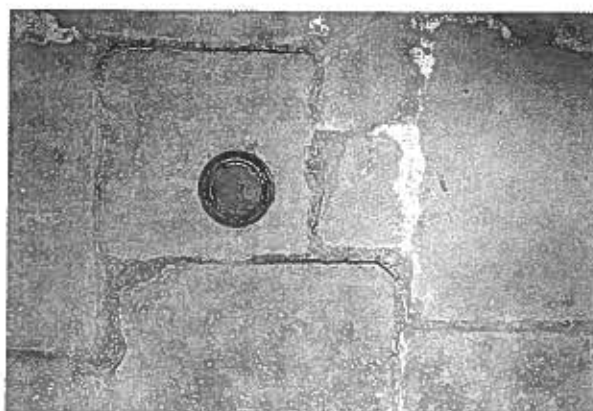
Fig. 40. Pormenor do levantamento 17T após a limpeza – note-se a ausência de cimento em muitos locais, degradado pela acção das plantas.

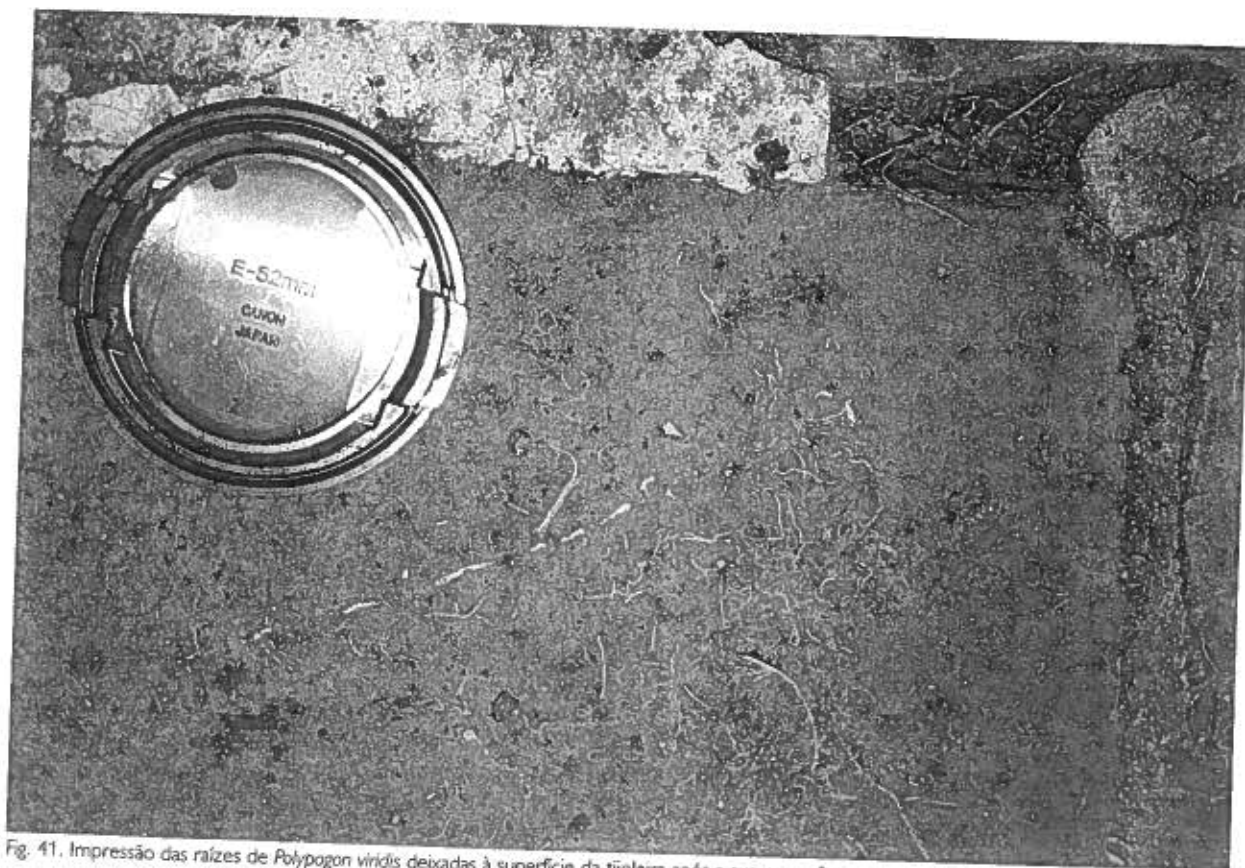
Fig. 41. Impressão das raízes de *Polypogon viridis* deixadas à superfície da tijoleira após a sua remoção.

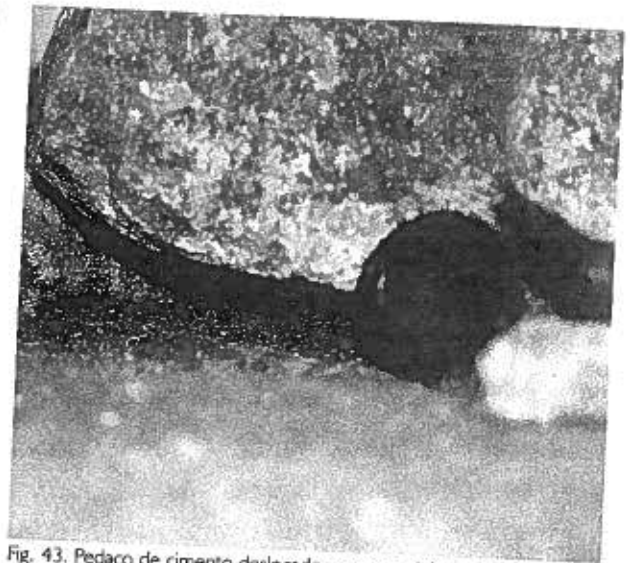
Este exemplo não é único. A remoção das raízes mais superficiais das plantas causou, em várias situações, a disjunção de blocos de calcário ou de cimento (Figs. 43 e 44) e pôs à vista numerosas cavidades causadas pela acção nociva das plantas (Fig. 45).

Fig. 43. Pedço de cimento deslocado e espaço deixado livre pela remoção das raízes - levantamento 16T.

Fig. 44. Espaço deixado livre pela remoção da maioria das raízes; algumas raízes de *Rubus* sp. foram impossíveis de retirar e são visíveis na Fig. 42 - levantamento 9A.

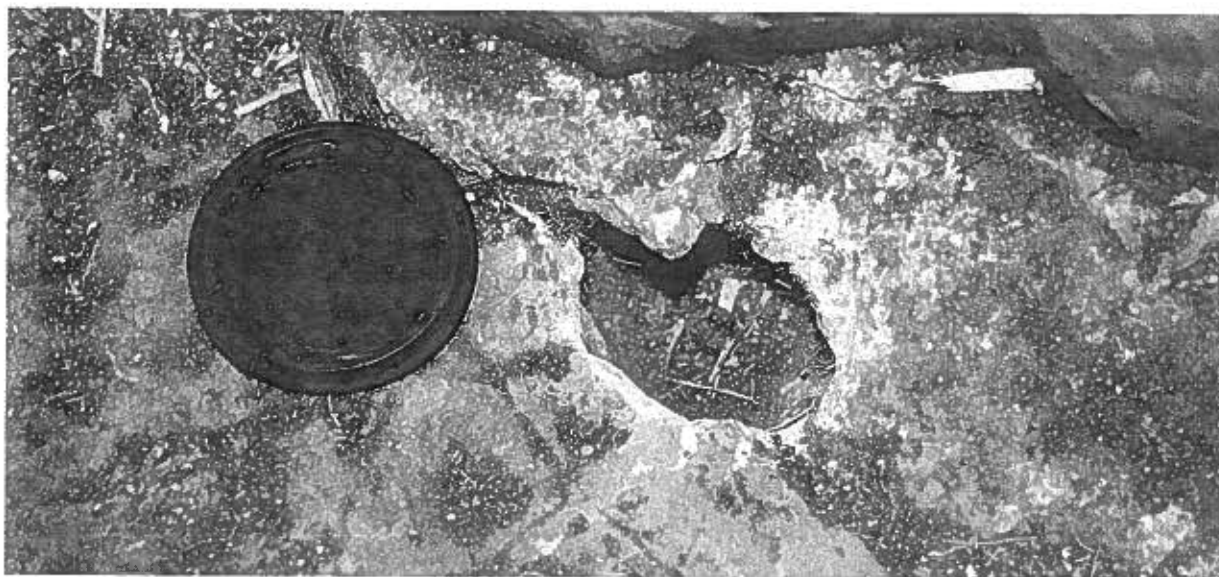
As plantas da espécie *Piptatherum miliaceum* causaram-nos ainda alguns problemas na sua remoção. Por se tratar de uma gramínea vivaz, o seu sistema radicular é muito desenvolvido e causa uma degradação profunda na estrutura (Fig. 46). O crescimento das plantas em tufo origina a formação de um emaranhado de raízes, tornando a sua remoção muito difícil.

Fig. 46. Orifício causado pelo crescimento de uma planta da espécie *Piptatherum miliaceum*.
