Disertación

Maestría en Ingeniería Civil y Construcciones Civiles

**Evaluación de la Vulnerabilidad Sísmica de
Edificios de Hormigón Armado: Aplicación al
Área Urbana del Centro Histórico de la
Ciudad de Portoviejo.**

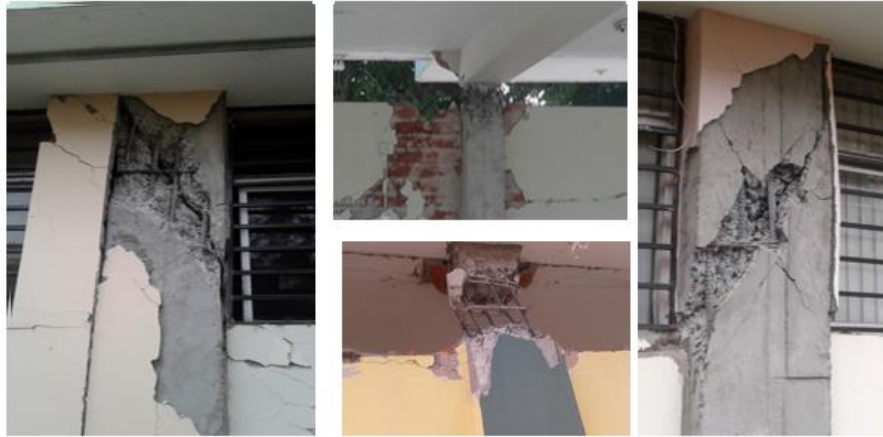
Figura 2.15: Daños por efecto de (columna corta) registrado en varias edificaciones de Portoviejo. Fuente: (Aguiar & Mieles, 2016)

Según (Aguiar & Mieles, 2016), el daño que se observó en un gran porcentaje es el daño por corte o columna corta, producido en su mayoría por la abertura de ductos de luz y ventanas cerca de las columnas. Este tipo de columnas presenta una falla frágil en la estructura. A continuación, en la Figura 2.15, se puede observar los daños por efecto de columna corta.

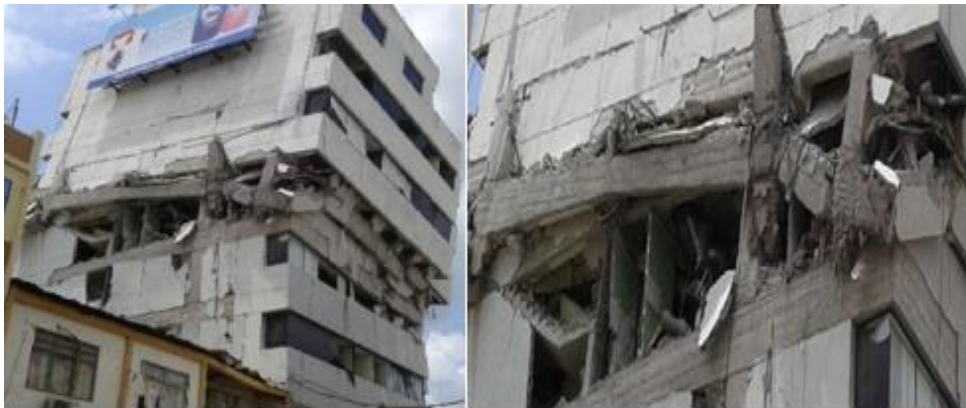
Figura 2.16: Daño en columnas de nivel 5 del edificio Mutualista Pichincha. Fuente: (Aguiar & Mieles, 2016)

En la Figura 2.16 y 2.17 se puede observar como edificios importantes de gran altura fueron construidos con la filosofía de diseño viga fuerte-columna débil lo cual representa un sistema estructural de baja ductilidad con lo cual fallará primero el elemento vertical y con ello se pone en peligro la seguridad estructural. En una buena parte de estructuras diseñadas hace más de 40 años se construía de esta manera y los edificios de la zona cero de Portoviejo no fueron la excepción.(Aguiar & Mieles, 2016)

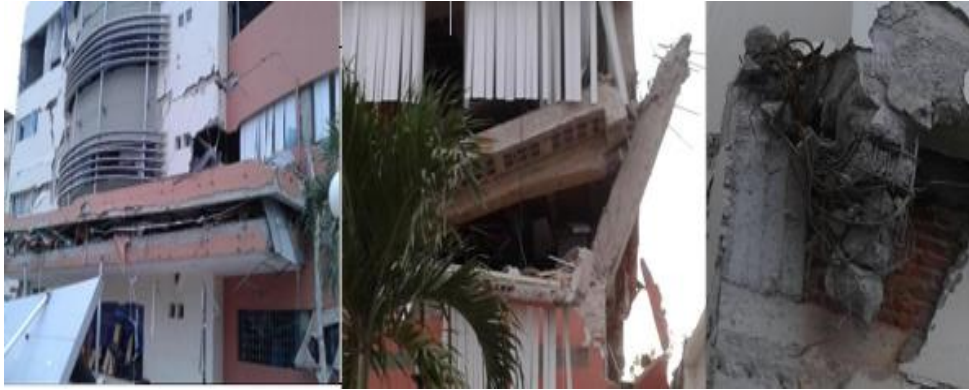
Figura 2.17: Daños observados en la Clínica San Antonio, mecanismo viga fuerte-columna débil. Fuente: (Aguiar & Mieles, 2016)

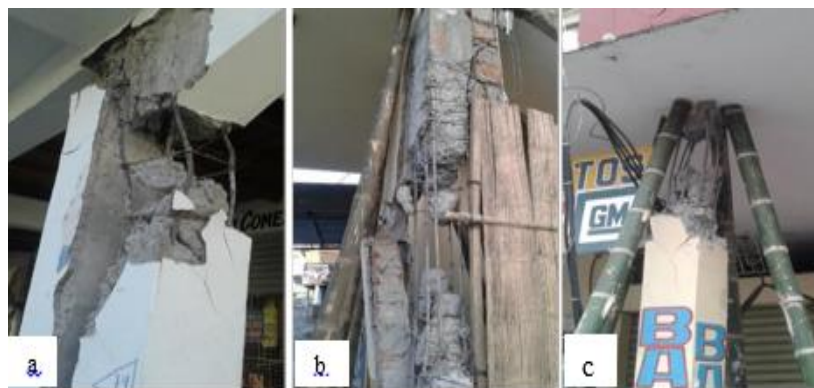
Figura 2.18: Falla por falta de confinamiento en columnas; a) estribos muy separados; b) estribos de 6 mm; c) no se aprecia el estribo. Fuente: (Aguiar & Mieles, 2016)

Uno de los principales criterios del diseño sismo resistente, se basa la conformación de nudos rígidos. Muchas edificaciones fallaron por falta de confinamiento en la unión viga columna; dado que fueron construidas sin ninguna normativa o con códigos antiguos donde el nivel de detallado y confinamiento con estribos se especificaba a una distancia “d” mayor que la usada actualmente, por ejemplo él (ACI-318-95, 1995) lo especificaba a “d/2” luego él (ACI-318-05, 2005) lo cambia a una distancia no mayor de 15 cm con barras de 10 mm. Estos requisitos fueron cambiados después al reconocer la importancia del confinamiento y actualmente la NEC15 establece que deben ser barras de 10 mm como mínimo con una separación no mayor que 10 cm o 6 db. En la figura 2.18, se muestra varias evidencias del poco confinamiento en nudos de varias estructuras con daños severos en Portoviejo. (Aguiar & Mieles, 2016)

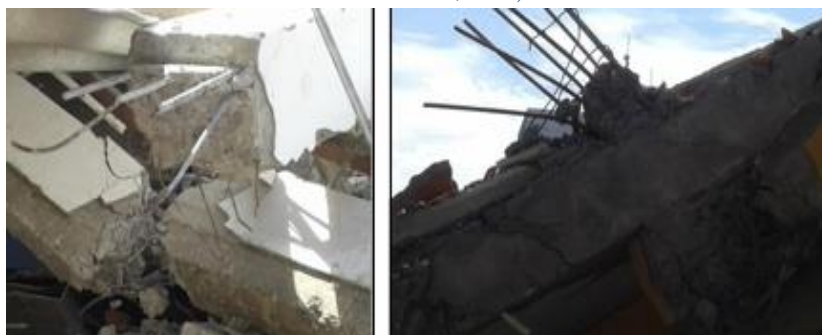
Figura 2.20: Columna con traslape y detallado deficiente. Fuente: (Aguiar & Mieles, 2016)

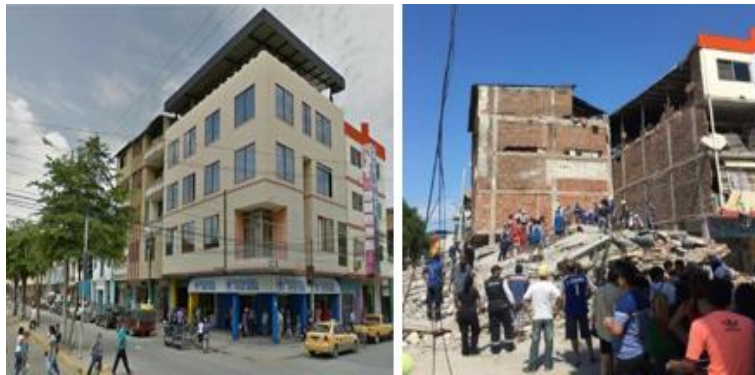
Figura 2.21: Falla por piso blando (*soft storey*). Fuente: (Aguiar & Mieles, 2016)

La mayor parte de las construcciones colapsadas estaban ubicadas en los predios esquineros de las cuadras (edificios abiertos), estos edificios tienen soportales en ambos sentidos derivando en plantas bajas con poca área y una escasa rigidez a diferencia de sus pisos superiores, que conduce a la formación del mecanismo de falla de piso blando o “*soft storey*”; en la Figura 2.21 se muestra un edificio cuya principal causa de falla fue la presencia de piso blando. (Aguiar & Mieles, 2016)

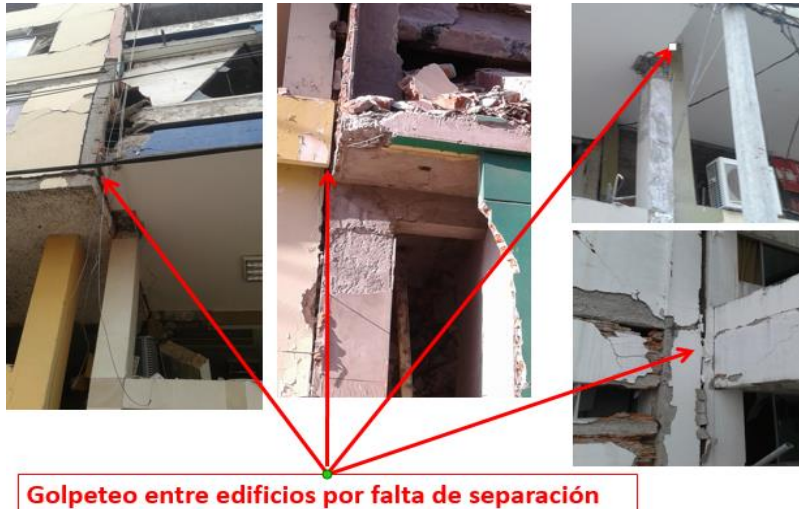
Figura 2.22: Fallas por golpeteo entre edificaciones por falta de separación.

La inadecuada separación entre edificios hace que cuando entren en vibración por efectos de un sismo, estos no puedan vibrar libremente y se produzca un sistema de transmisión de cargas (choque) entre edificaciones lo cual es altamente perjudicial para las estructuras, como se puede observar en la Figura 2.22, provocando en muchas ocasiones su colapso o daños estructurales graves, ya que están soportando cargas no previstas en su diseño.

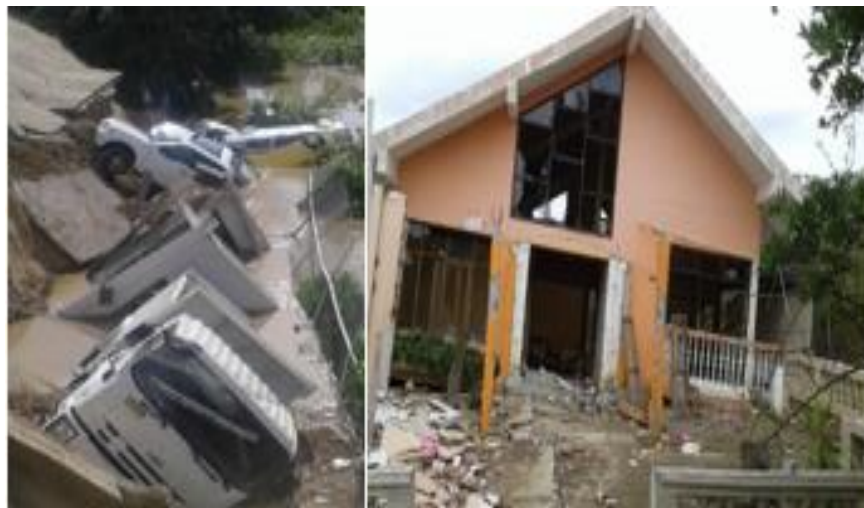
Figura 2.23: Fallas estructurales por licuefacción de suelos. Fuente: (Aguiar & Mieles, 2016)

En varios lugares cercanos al cauce actual o antiguo del río Portoviejo, el cual atraviesa toda la ciudad, se dieron fenómenos de licuefacción de suelos lo que derivó en el asentamiento de varias edificaciones tal como se muestra en la Figura 2.23; este fenómeno se origina cuando las arenas o limos tratan de acomodarse al vibrar, deja espacios y se filtra el agua presente en los poros, lo que provoca asentamiento de la estructura, lo que se agravó debido por la inundación producida por la creciente del río días antes del sismo. (Aguiar & Mieles, 2016)

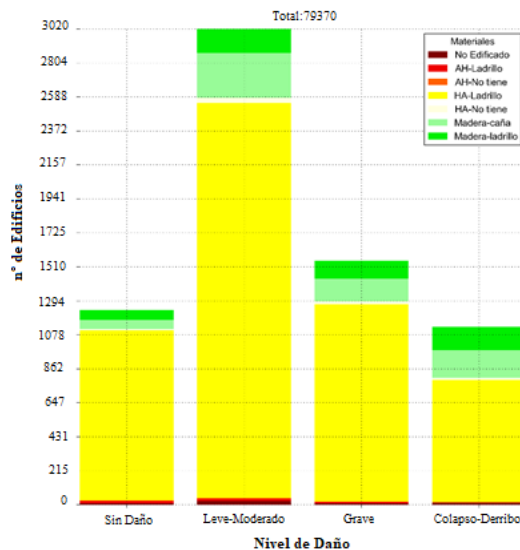
Figura 2.28: Número de edificaciones afectadas en función del grado de daño y material de construcción. Fuente: (EPN, 2017)

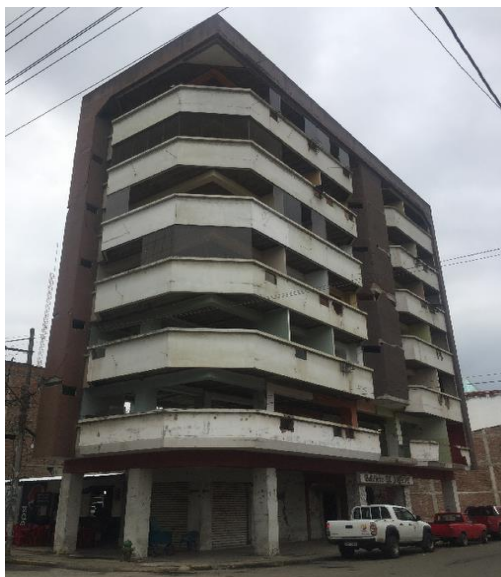
Figura 3.5: Edificio parcialmente abandonado en la ciudad de Portoviejo.

En el caso de edificios que se encuentran parcialmente abandonados, es decir, que presentan signos evidentes de degradación / abandono, como en el caso presentado en la Figura 3.5, se deberá penalizar con la asignación de una clase debajo de la establecida inicialmente. (Silva, 2015)

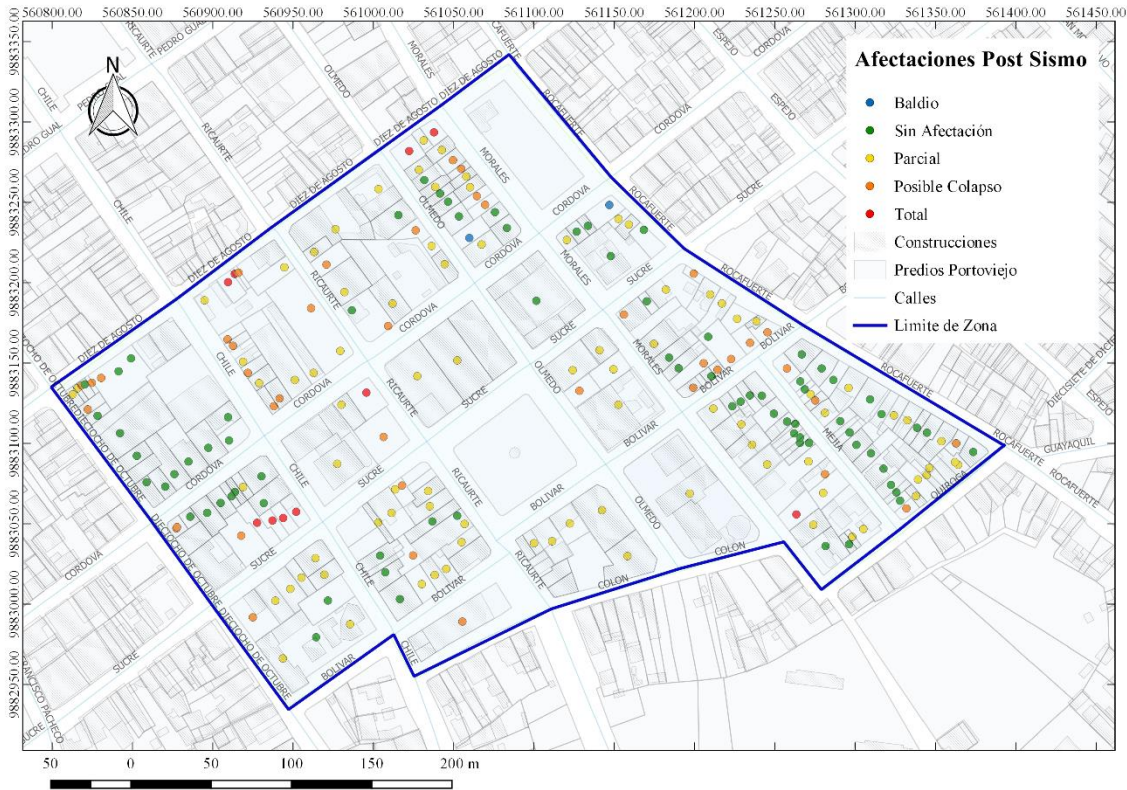
Figura 4.4: Evaluación de daños por efectos del sismo del 16 de abril del 2016, en la zona de estudio.

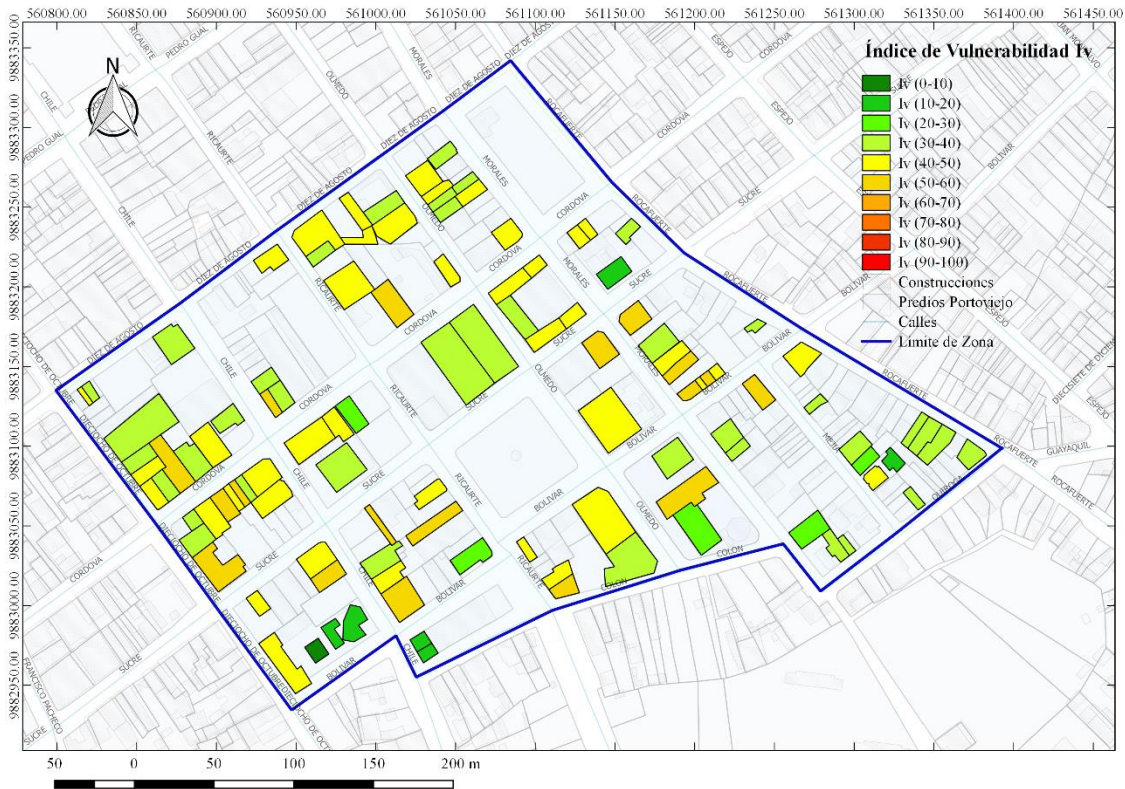
Figura 5.11: Distribución espacial del índice de vulnerabilidad I_v de los edificios de la zona en estudio.

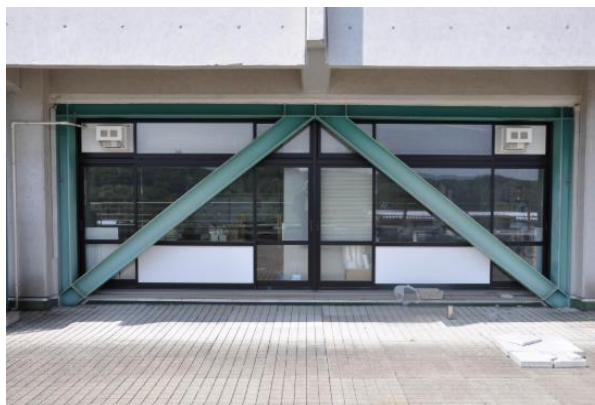
Figura 6.1: Edificio reforzado con Steel Bracing SB. Fuente: (Tohoku Japan Earthquake & Tsunami Clearinghouse, 2011)

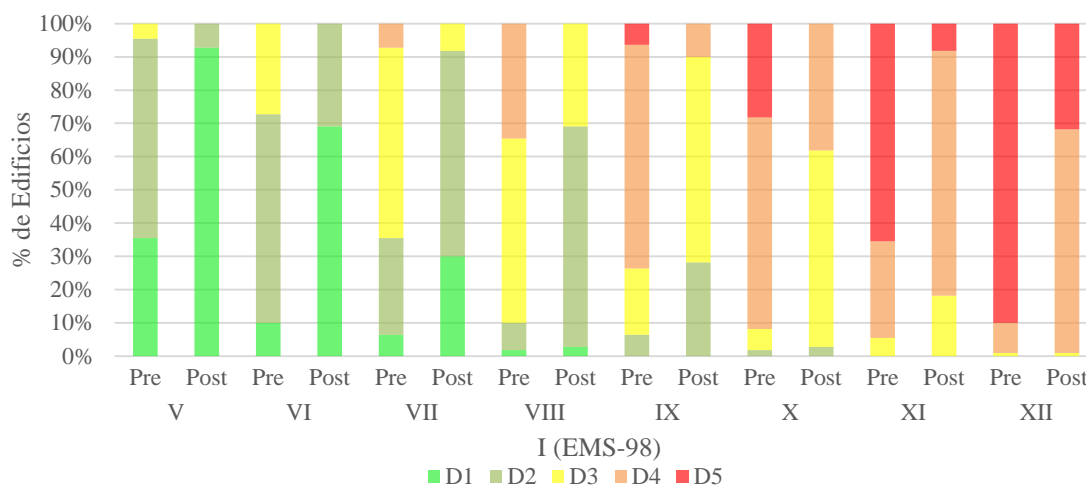
Figura 6.7: Distribución de los grados de daños para las distintas intensidades sísmicas; PRE= pre-refuerzo, POST= post-refuerzo.

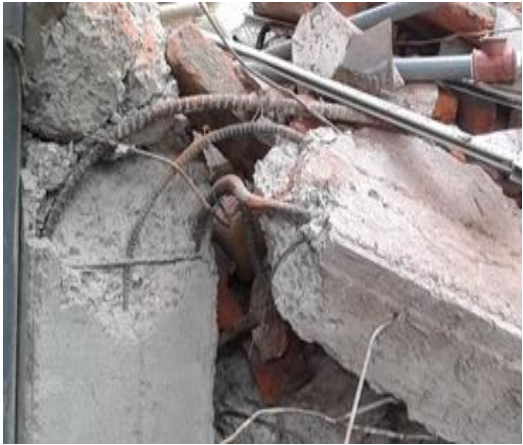
<p>Fallas: Falla de columnas por falta de confinamiento, remodelación con agresión estructural al cortar una viga para ventana.</p>			
<p>Observaciones: Se le quitó una viga de arrostramiento al nivel del mezzanine para abrir ventanas, se añadió losa al mezzanine y se picaron las columnas para enganchar el acero de las vigas, tenía estribos de lisos de 6 mm cada 20 cm en la cabeza de la columna del primer piso.</p>

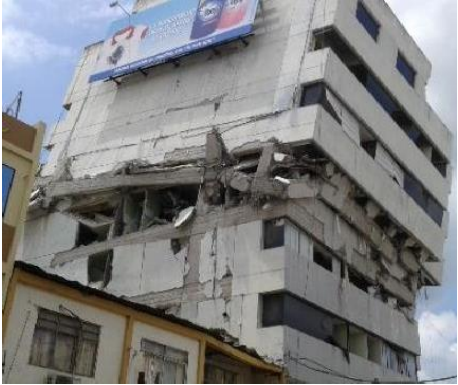
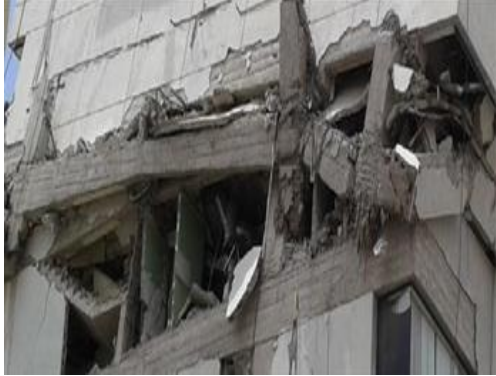
<p>Fallas: Estructura flexible que falló en segundo modo; el peso de los pisos superiores en la estructura deformada en sentido transversal originó el colapso de pisos intermedios. Falló en sentido E-W. Presenta viga corta (relación $l/d \leq 4$) que origina falla a cortante con una columna débil en relación a la gran rigidez de la viga</p>			
<p>Observaciones: Los tres últimos pisos fueron incrementados. Altura de primer piso de 5 m, con Mezanine. Sistema constructivo de losa stell deck apoyada sobre vigas secundarias de acero.</p>

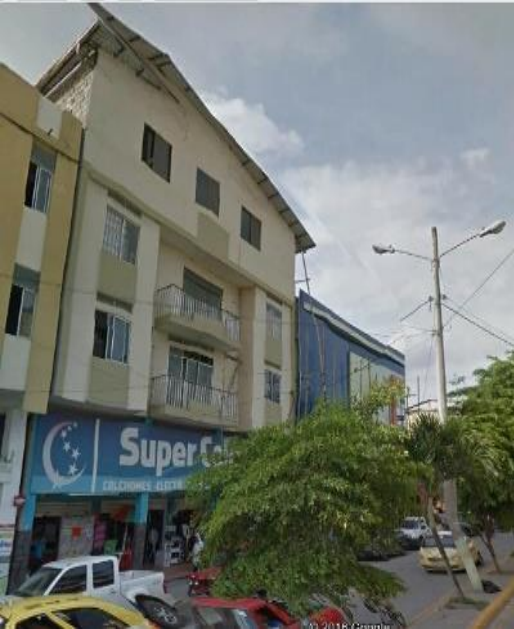
<p>Fallas: Falla a cortante en columnas debido a configuración Piso blando</p>			
<p>Observaciones: Cambio de uso de la edificación, utilizaban como bodegas la planta superior, se eliminaron las paredes de la planta baja para poner un local comercial</p>

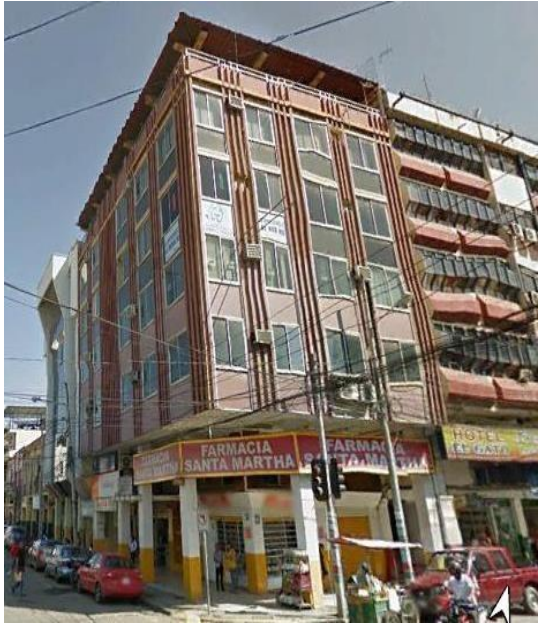
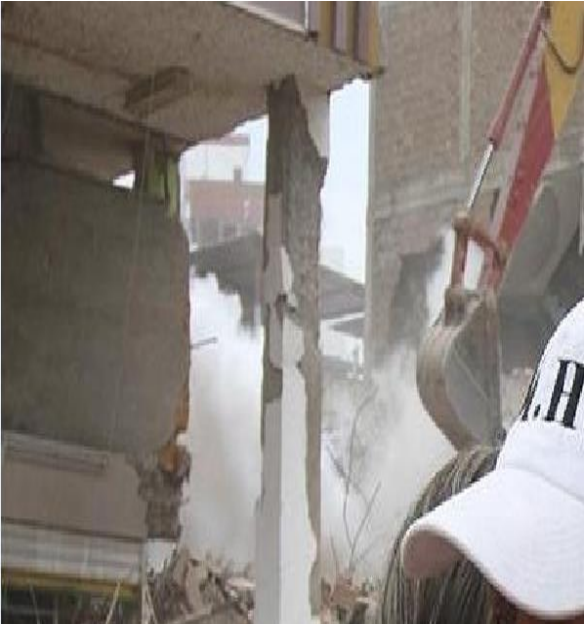
Falla: Falla en columnas a flexión			
Observaciones: Edificio colapsa en su propio eje, colapsaron las columnas internas primeramente, lo que produjo un efecto de torsión en las demás columnas

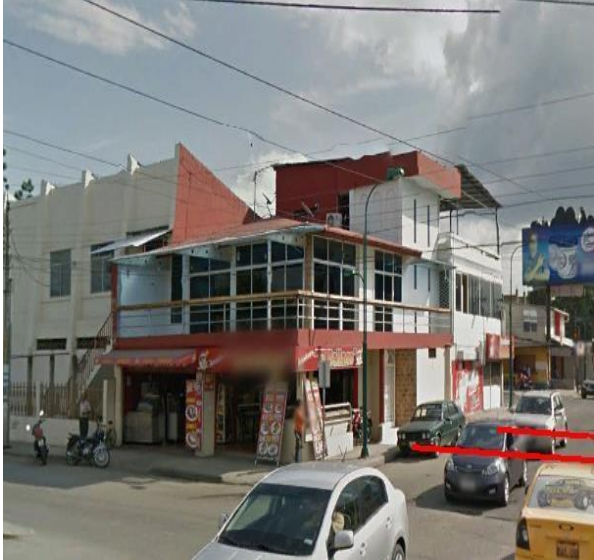
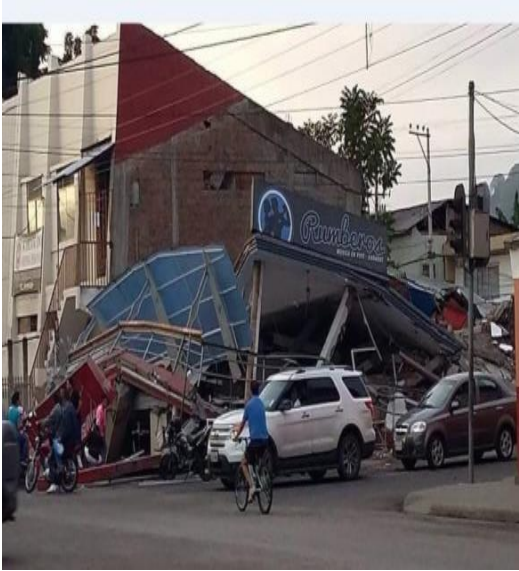
<p>Fallas: Piso blando.</p>			
<p>Observaciones: Se removieron columnas y paredes por cuestiones arquitectónicas y de funcionalidad</p>

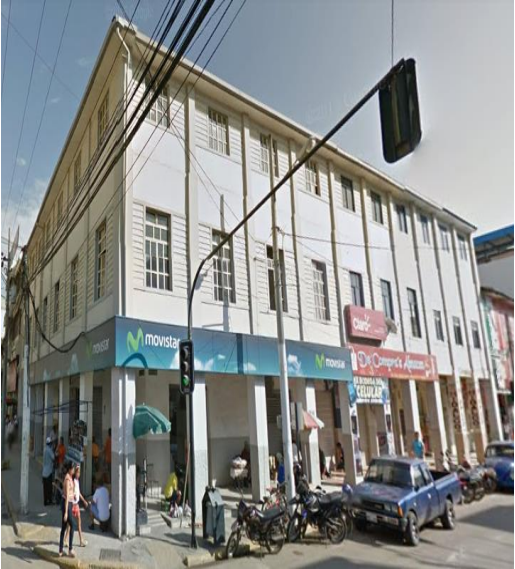
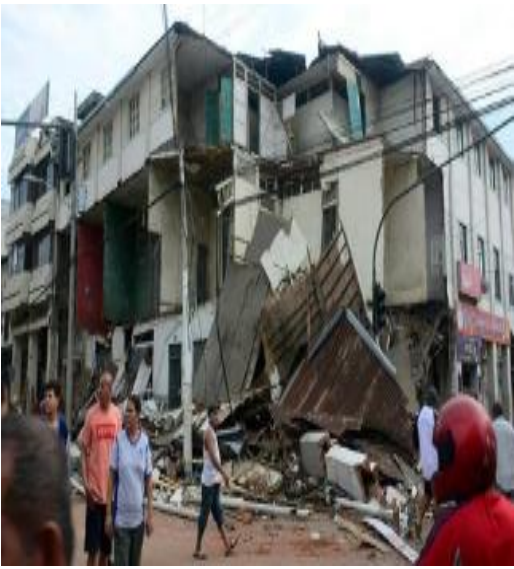
<p>Fallas: Corte en uniones</p>			
<p>Observaciones: Las columnas inferiores tenían un encamisado de mampostería ocasionando una rigidez mayor al resto de la estructura</p>

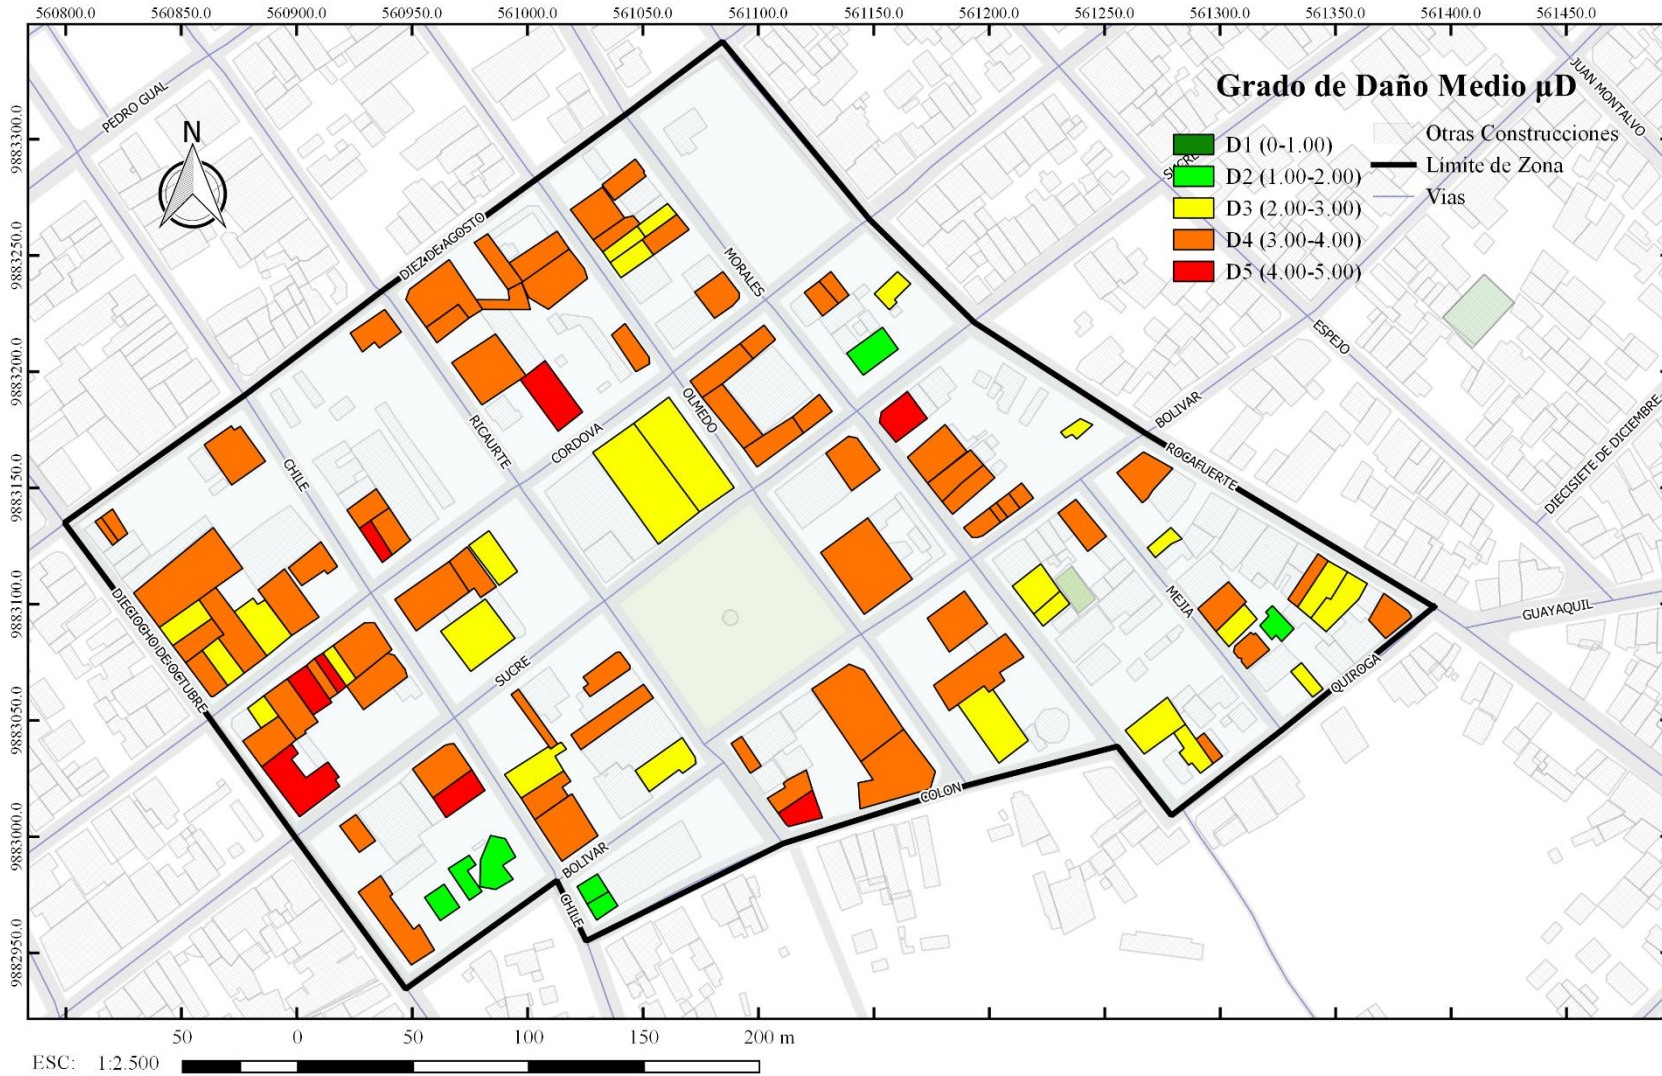
ESCENARIO DE DAÑO PARA I (EMS-98) =IX (PRE - REFUERZO)

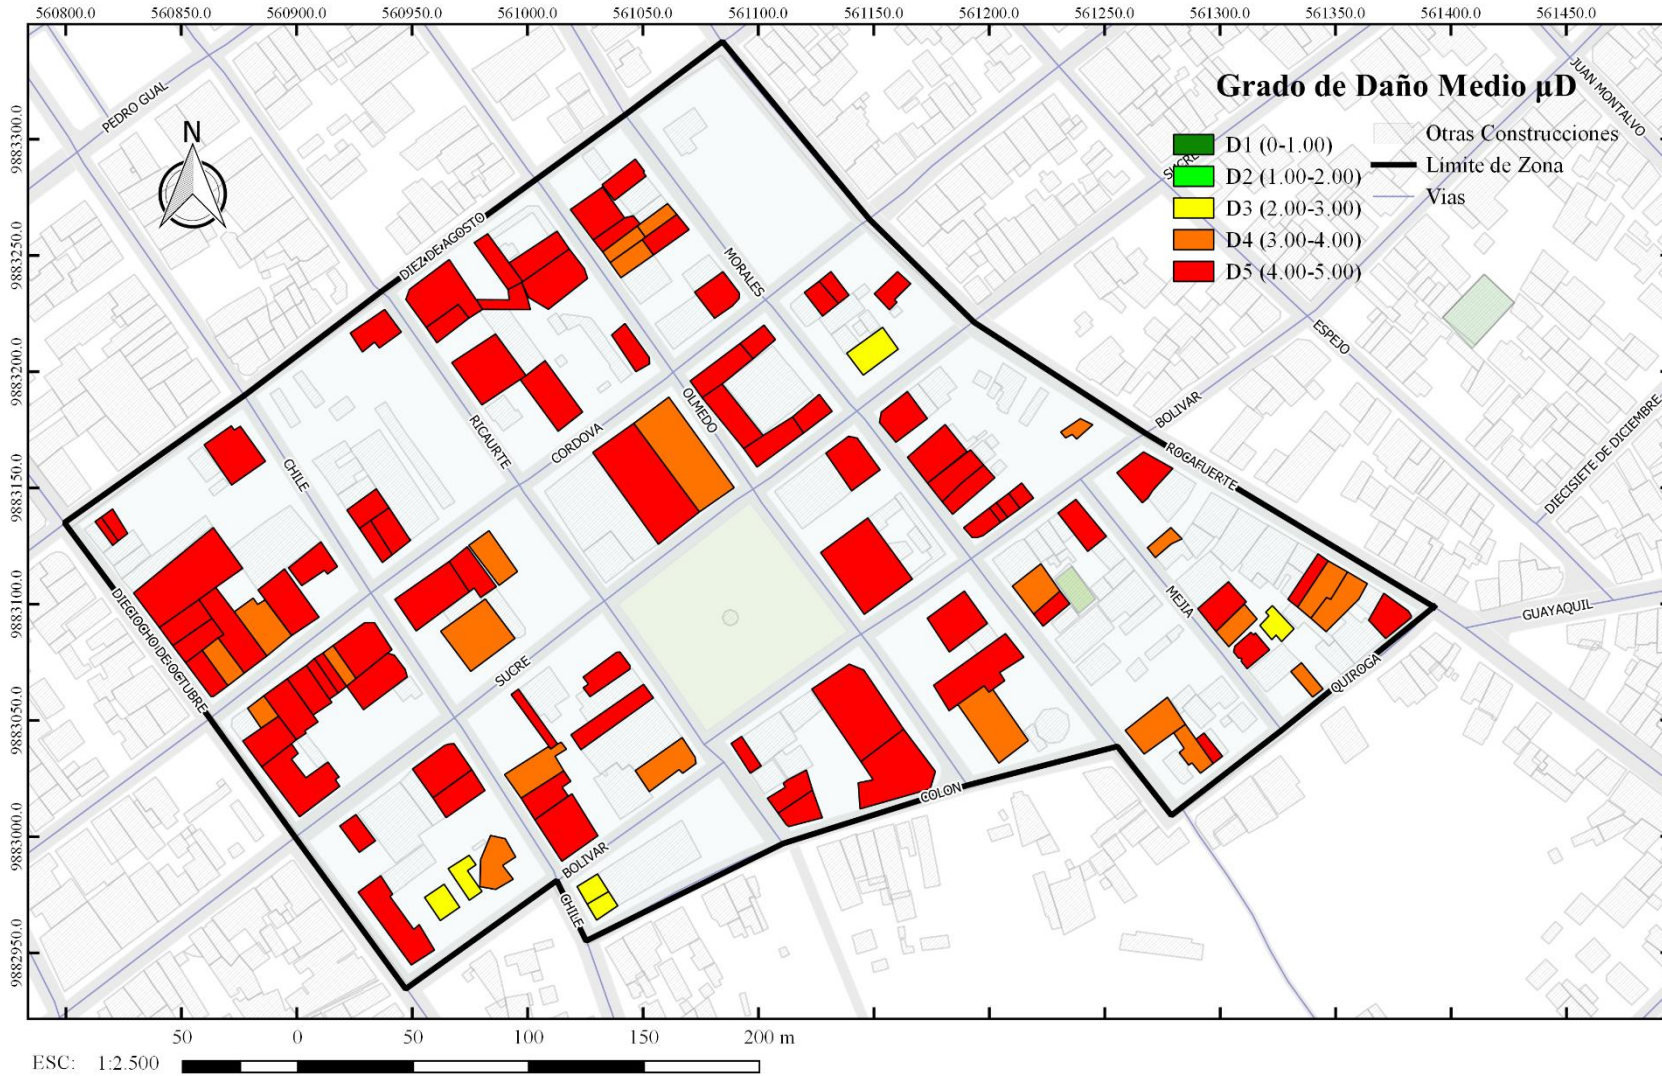
ESCENARIO DE DAÑO PARA I (EMS-98) =XI (PRE - REFUERZO)

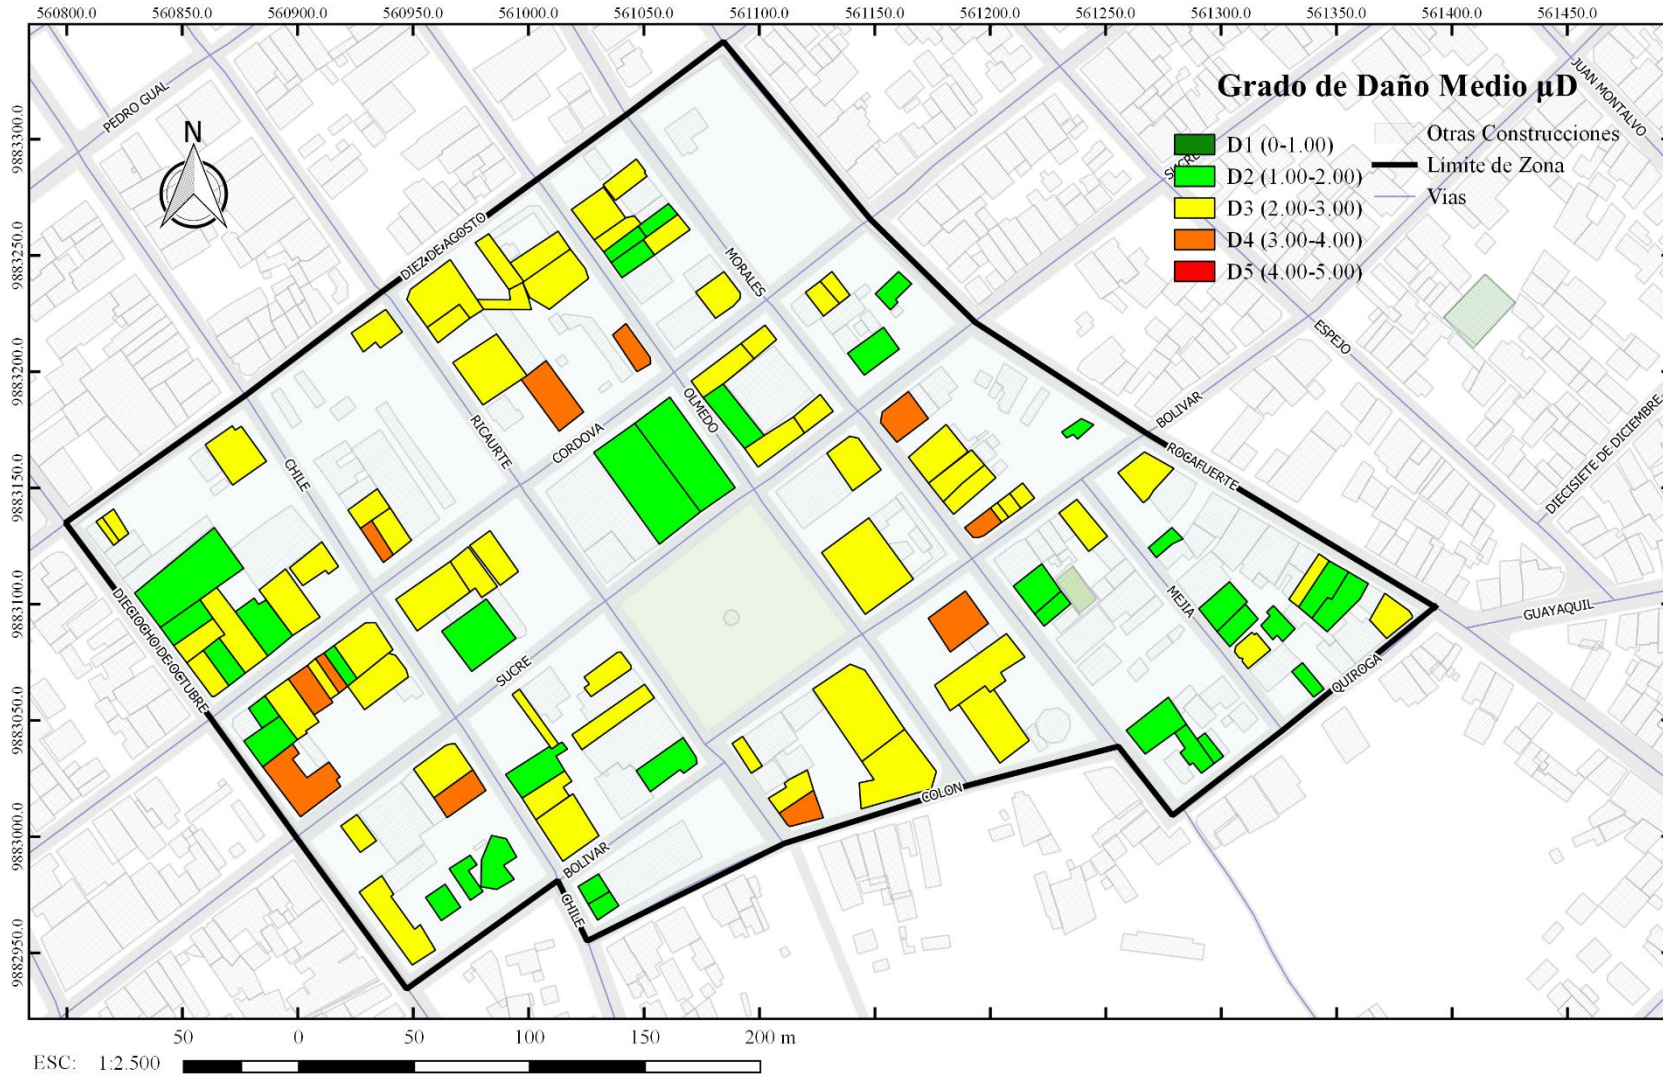
ESCENARIO DE DAÑO PARA I (EMS-98) =IX (POST - REFUERZO)
