Monitorização e Modelação do Património Cultural através da utilização do Modelo BIM

Mestrado em Engenharia Civil e Construções Cíveis

Dissertação de Projeto realizada sob a orientação do Professor Doutor Hugo Filipe Pinheiro Rodrigues e do Professor Doutor Gil Rito Gonçalves.

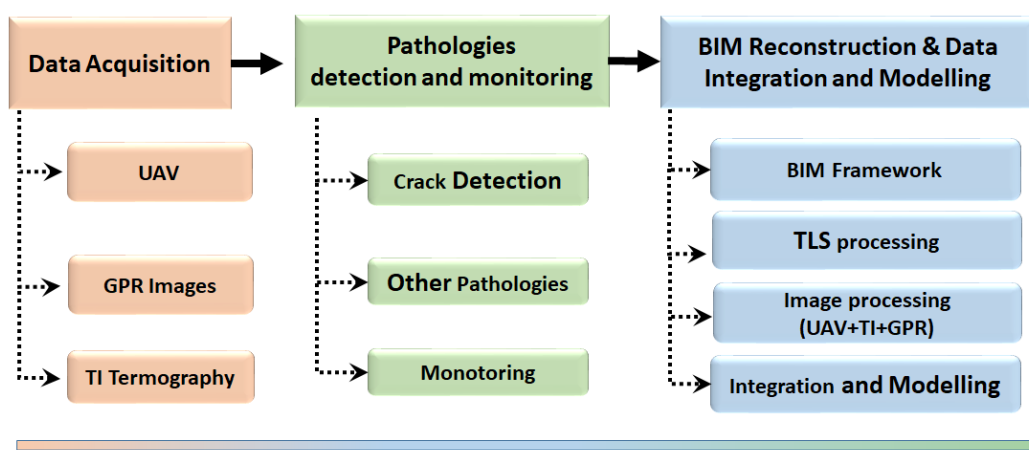
Figura 1.1 – Workflow da metodologia

De seguida, e com base no workflow apresentado na Figura 1.1 que descreve a metodologia utilizada, identificam-se os vários passos seguidos durante a execução de trabalhos.

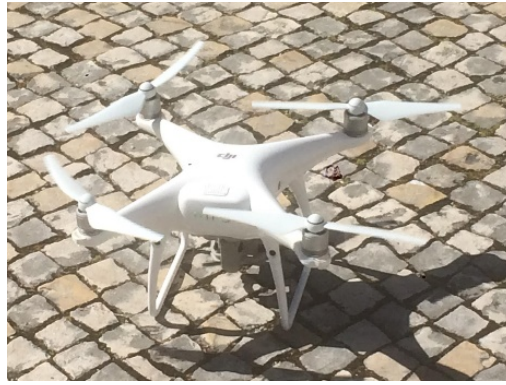
Figura 1.2 – Phantom 4 Pro

Aquisição de Dados teve como objetivo compilar todos os dados sobre estudos efetuados sobre o Mosteiro da Batalha, relacionados com dados de varrimento a laser, dados hiper-espectrais e de termografia, assim como definir o procedimento para aquisição de novos dados. A aquisição de dados foi realizada através de voos com um veículo aéreo não tripulado (UAV), um drone DJI Phantom 4 Pro (Figura 1.2).

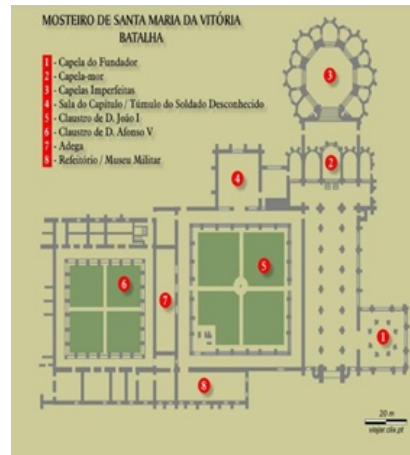
Figura 2.5 - Planta do Mosteiro de Santa Maria da Vitória[10]

Sabe-se que o Arquiteto James Murphy veio a Portugal para desenhar o Mosteiro em 1788, tendo acompanhado os desenhos com uma introdução teórica onde discutia os fundamentos da arquitetura gótica, “Plans, Elevations, Sections and Views of the Church of Batalha” publicado entre 1792 e 1795, (Figura 2.5).

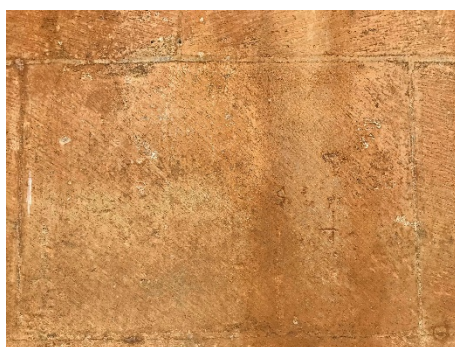
Figura 3.1 – Exemplo de Patina

A Carta de Restauro de 1972 indica que: *“A patina da pedra deve ser conservada por evidentes razões históricas, estéticas e também técnicas, já que ela desempenha uma função protectora como ficou demonstrado pelas corrosões que se iniciam a partir das lacunas da patina. Podem-se eliminar as matérias acumuladas sobre as pedras - detritos, pó, fuligem, fezes de pombo, etc, usando apenas escovas vegetais ou jactos de ar com pressão moderada. Dever-se-ão evitar, portanto, as escovas metálicas e raspadores, ao mesmo tempo em que se devem excluir, em geral, os jactos de areia, de água e de vapor com forte pressão, sendo, ainda, desaconselháveis as lavações de qualquer natureza.”* [7].

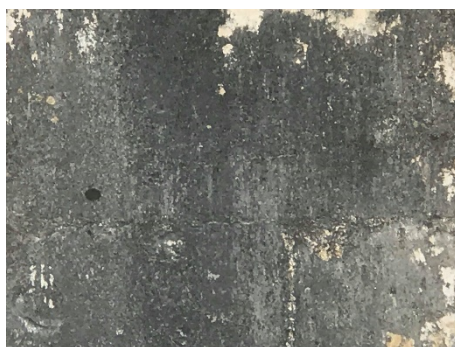
Figura 3.2 – Exemplo de Crosta Negra

As crostas negras (biogenic crusts) resultam do ataque nas pedras de micro-organismos e poluentes, como o dióxido de carbono, óxido de azoto, ácido clorídrico e cloretos, ácido fluorídrico e fluoretos, ácido sulfúrico, ozono, amónio e poeiras que se incrustam na pedra,

sendo os ventos, a chuva e ciclos de molhagem-secagem favoráveis ao desenvolvimento desta patologia. O fenómeno de incrustação resulta de alterações das propriedades internas das crostas negras, da acumulação de materiais exteriores, e consiste na formação de depósitos espessos que se aglomeram na superfície da pedra. A sua espessura varia entre os 0.05mm e os 10mm, e no caso de zonas protegidas das chuvas a pedra reage com as partículas ácidas, havendo uma ligação das partículas à superfície, adquirindo uma tonalidade entre o cinza claro e o cinza mais escuro, levando ao aparecimento de crostas negras (ver Figura 3.2). Este género de patologia não se desenvolve em pedras que estejam em desagregação, devido à queda constante de material, mas em casos em que o incrustamento das crostas seja avançado este impede a desagregação da pedra, pois age como barreira protetora [3] [6] [8] [9].

Ao longo do desenvolvimento das crostas a pedra vai ficando menos permeável, sendo que o principal mineral presente são os cristais de gesso, cinzas volantes, resultantes de partículas sólidas da atmosfera, como a queima incompleta de combustível fósseis, pólenes e poeiras.

As intervenções para remover as crostas são consideradas uma tarefa delicada, e tal como para a Patina, a Carta de Restauro de 1972 indica que se devem eliminar os elementos acumulados sobre as pedras, como o pó, detritos, dejetos de animais, etc., com escovas de cerda macias e jatos e água de compressão moderada, devendo-se evitar jatos de areia e de vapor com pressão elevada [7]. Em pedras calcárias a limpeza manual ou a colocação de cataplasmas são as mais recomendadas, sendo que qualquer tipo de limpeza requer uma prévia avaliação [3] [6].

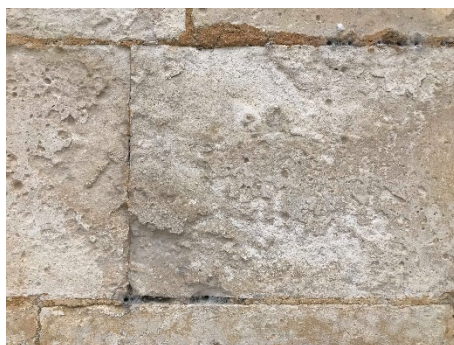
Figura 3.3 – Exemplo de Degradação Granular

A degradação granular (sanding) é a alteração da superfície da pedra, que se manifesta com a alteração da textura e escamação ou modificação das características interiores da pedra

como o processo de dissolução interna, a deposição de sais e fissuração devido a agentes internos e externos [19]. A alteração de uma rocha consiste na “desagregação e decomposição levadas a cabo por agentes físicos e químicos naturais, que transformam a rocha noutra produto natural, agora em equilíbrio físico-químico com o novo meio” [5].

A causa da degradação granular tem origem na cristalização dos sais solúveis que se encontram na superfície da pedra, provocando um desgaste superficial, podendo ser visível pelas formas arredondadas das arestas, assim como por escamação da pedra que leva ao recuo superficial da mesma. Este género de patologias tem três causas possíveis: a hidratação, expansão e a variação de temperatura e pressão, sendo a pressão de cristalização o mecanismo mais usualmente descrito para a degradação granular. Os cristais de sais presentes em meios porosos devem-se à acumulação de iões solúveis presentes nas rochas e nos solos. Este não são considerados estáveis, devido à existência da possibilidade de se dissolverem novamente, havendo ciclos de cristalização e dissolução, apontando-se a causa ao aumento de temperatura do ar e humidade relativa [3] [10] (ver Figura 3.3).

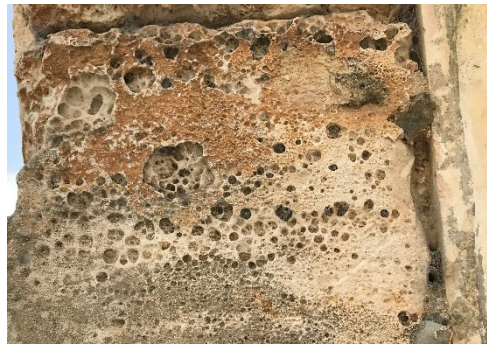
Figura 3.4 – Exemplo de Alveolização

A alveolização (alveolization) é a deterioração que caracteriza a formação de cavidades na pedra, que ocorrem devido à acumulação de bolsas de sais, apresentando-se na superfície da pedra com diversos tamanhos (máximo 10mm) e geometrias, nomeadamente cilíndricas ou cónicas e com estrutura diferente da envolvente [3] [5] [6]. A erosão caracteriza-se pelo processo de desgaste da pedra sob ação de natureza distinta, podendo ser química, biológica ou mecânica, podendo haver uma ação simultânea dos vários agentes ou individualmente [5]. Os calcários, quando expostos à presença de dióxido de enxofre (chuvas ácidas), sofrem erosão por dissolução, resultante das fracas características das rochas calcárias (ver Figura 3.4).

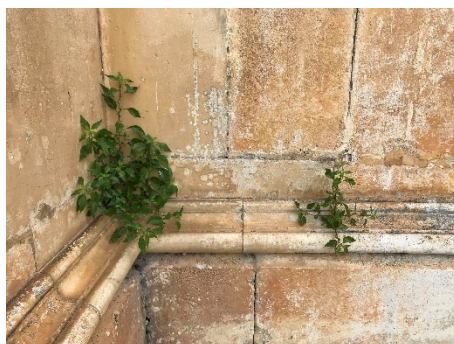
Figura 3.5 – Exemplo de Colonização Biológica

A colonização biológica (biologic colonization) da pedra natural instiga a degradação por processos químicos, por organismos de origem vegetal e animal. A origem vegetal através da proliferação de microorganismo, musgos, fungos, algas, bolores e líquenes que crescem devido a humidade, porosidade e vegetação herbácea, e a colonização biológica, por animais - a ação das suas patas e bicos, os excrementos de pombos, ricos em nitratos e ácidos úricos que reagem e promovem a corrosão, que atacam a pedra e constituintes dos revestimentos e juntas, transportam e acumulam detritos que se depositam na pedra. O desenvolvimento desta patologia é favorável em zonas húmidas, sombrias ou zonas de escorrência de água, em fendas, locais porosos e juntas abertas são locais propícios para o crescimento de vegetação e acumulação de detritos (ver Figura 3.5).

O combate à colonização animal pode ser realizada recorrendo a várias opções existentes no mercado como: redes (aplicar na fachada, com tons discretos); gel (o gel aplicado em locais onde as aves costumam permanecer); espigões (alumínio ou aço inoxidável, ao longo da fachada onde as aves tendem a permanecer); fios de baixa tensão (fios colocados nos bordos com pequena descarga elétrica quando as aves tentam pousar); dispositivos metálicos (arames que permitam oscilação que incomoda as aves) [3].

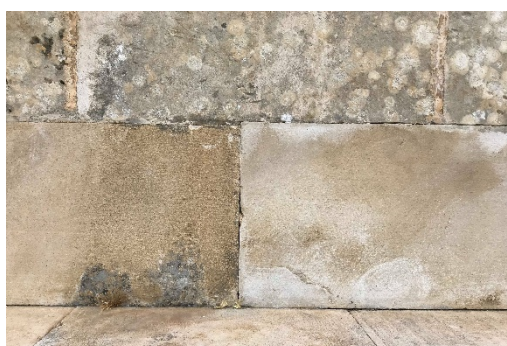
Figura 3.6 – Exemplo de Manchas de humidade

As manchas de humidade podem ser originadas por diversas causas e/ou motivos, como a fraca carbonatação, saturação e congelamento de argamassas das juntas, cristalização dos sais devido à humidade ascensional por capilaridade, transportando sais presentes no solo, verificando-se que as manchas de humidade poderão estar ocultas com os efeitos da colonização biológica. A permanência de humidade na pedra, os ventos, as chuvas levam a que a humidade passe do exterior do edifício para o interior, causando infiltrações, fissurações. Estes fenómenos físicos contribuem para uma mais rápida degradação dos materiais devido às variações térmicas, a dilatação e contrações dos materiais, os ventos e o congelamento, que instiga a deteriorações nas superfícies impregnadas com água [3] [6] [10] (ver Figura 3.6).

A humidade é uma consequência da deterioração das juntas, causada pela alteração dos componentes, devido a fatores mencionados anteriormente. Um dos problemas associados a esta patologia é a entrada de água, o que põe em causa a ligação entre os elementos pétreos [12]. O refechamento ou substituição das juntas necessita ter em conta a qualidade da argamassa escolhida, melhores propriedades e maior durabilidade, a nível mecânico a argamassa deve ter baixo módulo de elasticidade e elevada deformabilidade.

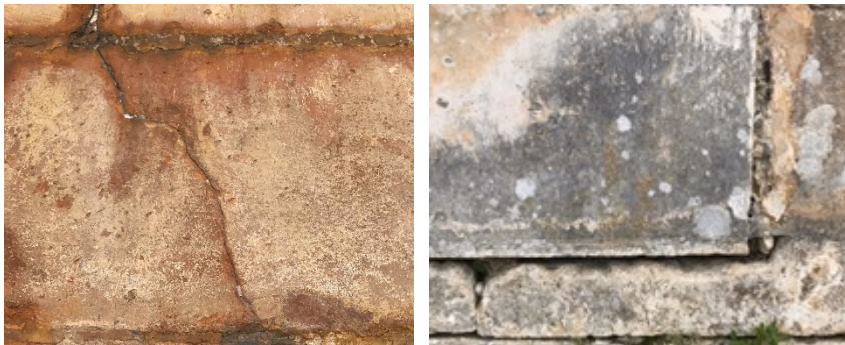
Figura 3.7 –Exemplo de Fissura e Juntas abertas

As fendas, fissuras e junta aberta são em vários casos responsáveis por futuros problemas de humidade. A importância de saber diferenciar fendilhação de fissura é primordial, ambas são resultantes da rotura do material rochoso. As fendas estão associadas em alguns casos a assentamentos diferenciais das fundações do edifício, com inclinações, aberturas longitudinais, que transpõem a peça na totalidade, havendo uma rotura e largura superior a 2mm. As fissuras podem ser microfissuras (são de pequenas dimensões, inferiores a 0.2mm e superficiais), ou fissuras médias (com cerca de 0.2 a 2 mm), caracterizam-se pela descontinuidade da pedra, fina, em estrela, fio de cabelo e visível a olho nu, a sua causa são acumulações de tensões, havendo um esforço de tração num ponto que excede a resistência local na pedra, ou fissura de descompressão, resultante de uma carga elevada a que a pedra foi submetida [3] [2] [13]. A junta aberta associa-se a esforços atuantes e assentamentos das fundações do edifício, podendo ser causadas também por variações de temperatura e sismos, esta patologia favorece a infiltração de humidade (ver Figura 3.7).

Nas fissuras e nas fendas, dependendo do caso de serem finas ou profundas, o procedimento passa por limpar seguindo-se a aplicação de uma cal no fundo até cerca de 3cm da superfície e completar o restante com argamassa; no caso de serem muito profundas, é sugerido uma argamassa inicial mais viscosa [13].

O refechamento ou substituição das juntas necessita ter em conta a qualidade da argamassa escolhida, melhores propriedades e maior durabilidade, a nível mecânico a argamassa deve ter baixo módulo de elasticidade e elevada deformabilidade [3] [13].

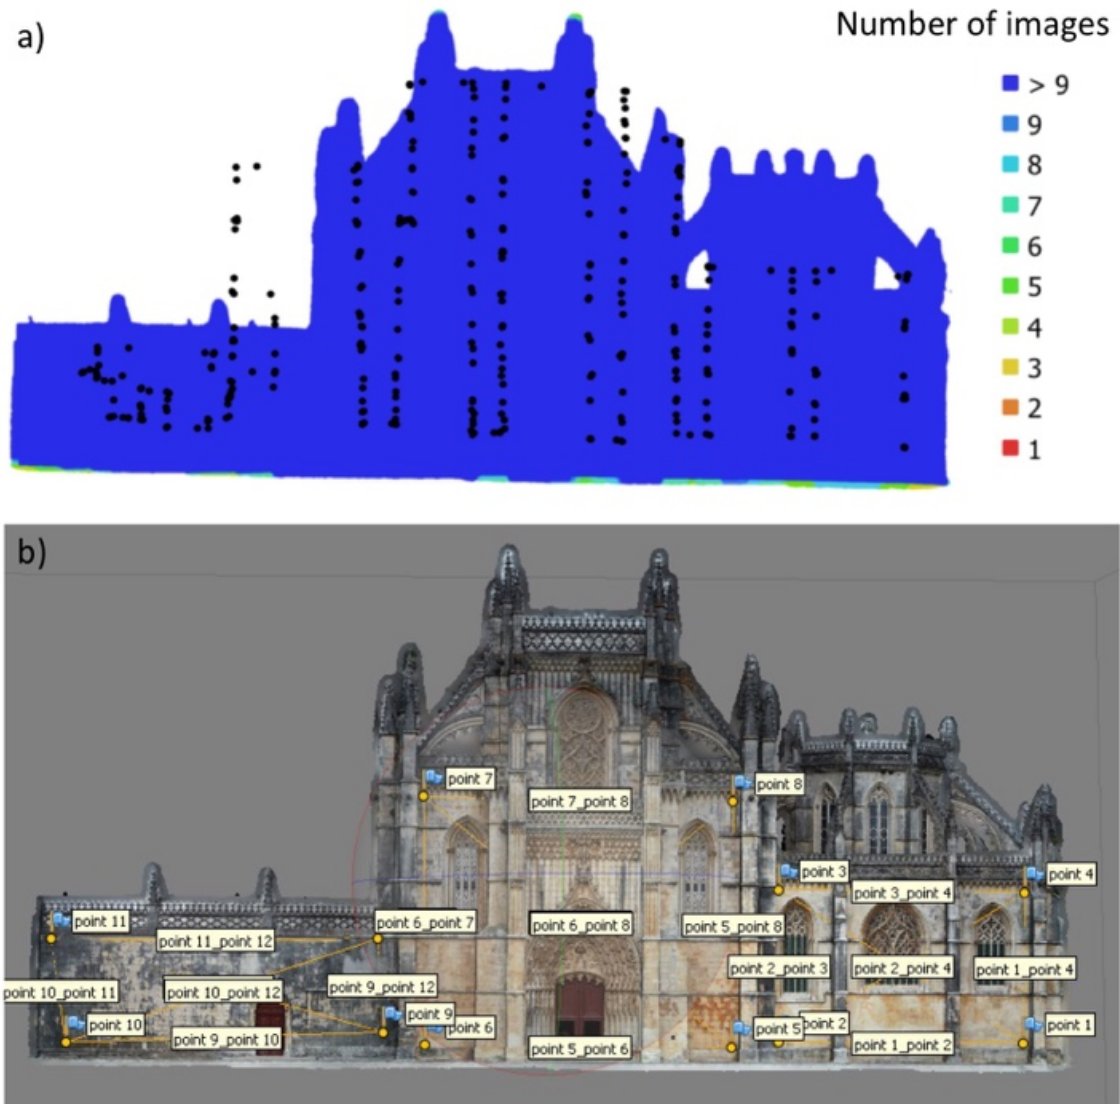
Figura 4.1 –a) Localização dos centros das imagens e densidade de imagens; b) Barras de escala utilizadas no BBA.

No planeamento de voo foi tido em atenção que este iria ser feito de forma manual com um intervalo de disparo fixo e a uma distância de 10m da fachada. No processamento do bloco de imagens (BBA Bundle Block Adjustment) foram utilizadas 18 distâncias cujos valores foram obtidos a partir dum alçado existente em CAD. A exatidão obtida no BBA foi de 0.0275m (ver Figura 4.1).

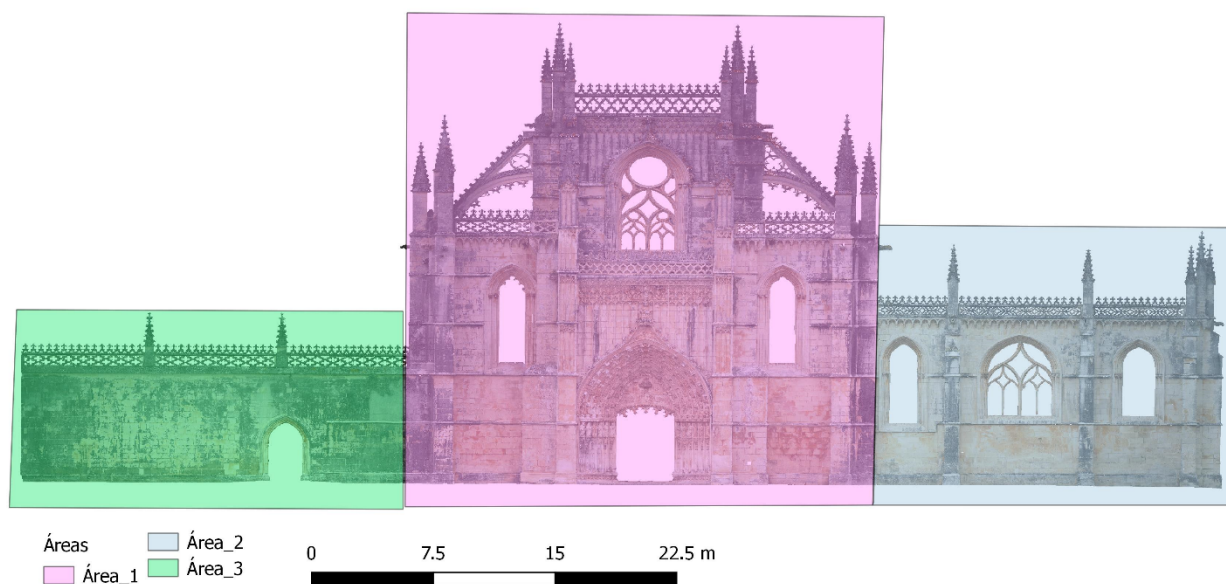
Figura 4.3 – Áreas Fachada do Mosteiro Batalha

A classificação manual consiste numa avaliação tradicional. É a primeira avaliação realizada a qualquer edifício, e realiza-se através da observação e análise dos factores patológicos por inspeção visual requerendo uma avaliação periódica, tornando-se demorada e dispendiosa, assim como baseada na experiência do indivíduo. No caso em estudo, a avaliação das patologias foi realizada através das imagens fotogramétricas (ortomosaicos) fornecidas, tendo-se dividido a fachada do Mosteiro da Batalha em três áreas de treino, para contabilização do tempo despendido para classificação das patologias em cada uma delas (fachada da Igreja – área 1; Capela do Fundador – área 2; restante área – área 3) – Figura 4.3.

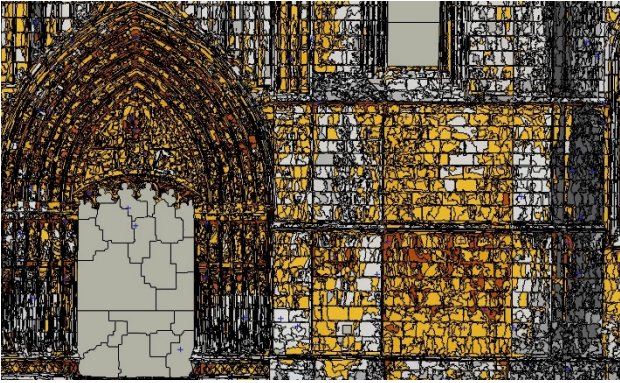
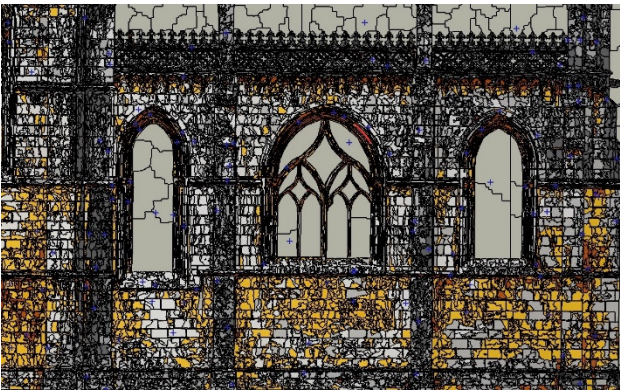
Tabela 4.8 – Amostra visual Segmentação Ecognition

Após obter a classificação KNN direccionada ao objecto, inseriu-se o resultado no QGis para verificar o nível de exatidão, através da ferramenta AcaTama da mesma forma que se fez para a classificação pixel-a-pixel e que são classificados manualmente. Com o mesmo número de pontos e tendo em atenção o tipo de classificação, isto é, os pontos identificados

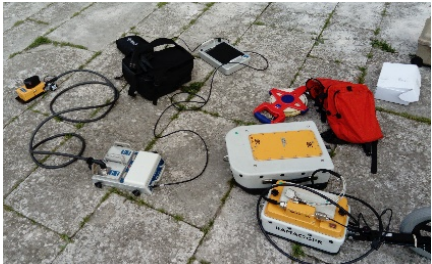
Tabela 4.9 – Amostra visual pontos GPR

Identificação pontos e sentido do ensaio	Antenas utilizadas: 500MHz, 800MHz e 2.3 GHz

O local escolhido como área de estudo foi a fachada Capela do Fundador, mais precisamente a última janela mais à esquerda, este local apresenta várias patologias e suscitou interesse a nível da sua constituição, Figura 4.10.

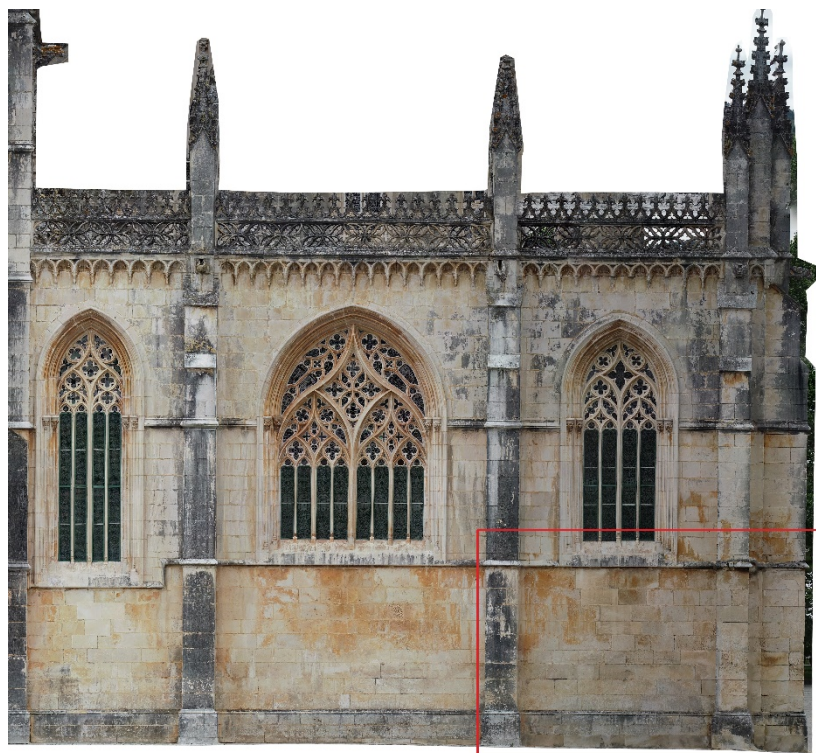
Figura 4.10 – Área estudo GPR

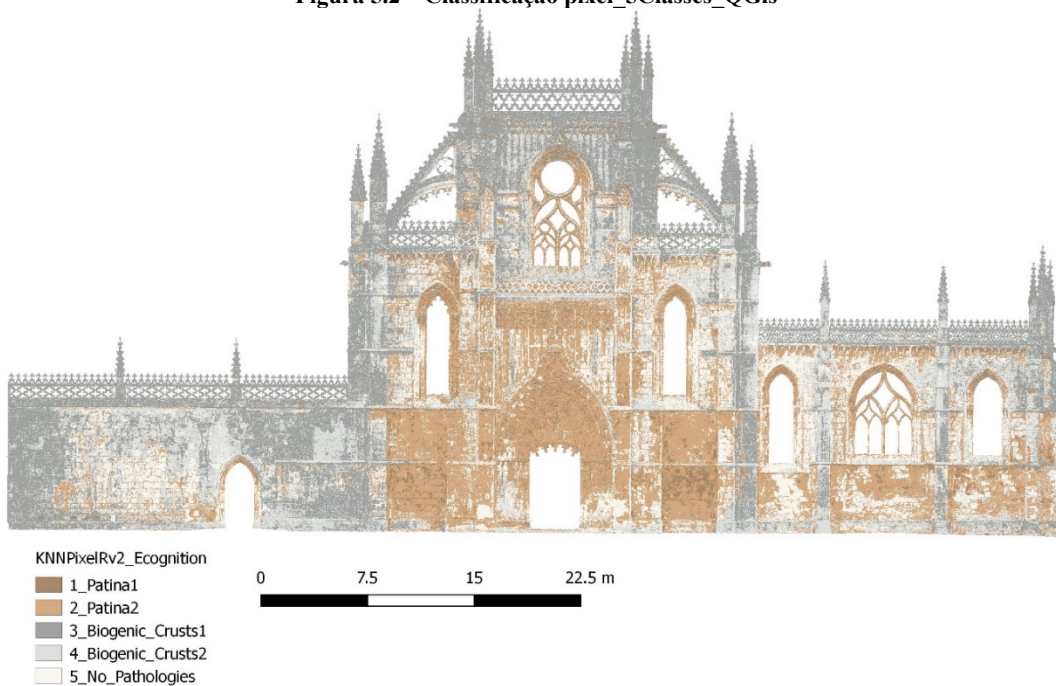
Figura 5.3 – Classificação pixel_5Classes_Ecognition

A análise obtida através dos dois classificadores com base no ortomosaico permitem-nos verificar numa primeira análise visual que os classificadores apresentam uma imagem muito pixelizada, mas com diferenças significativas entre os dois softwares com o mesmo classificador “KNN Classifier”. A classificação obtida no Ecognition é a que mais se aproxima da realidade, contornando melhor as patologias, definindo assim melhor as áreas cobertas pelas patologias.

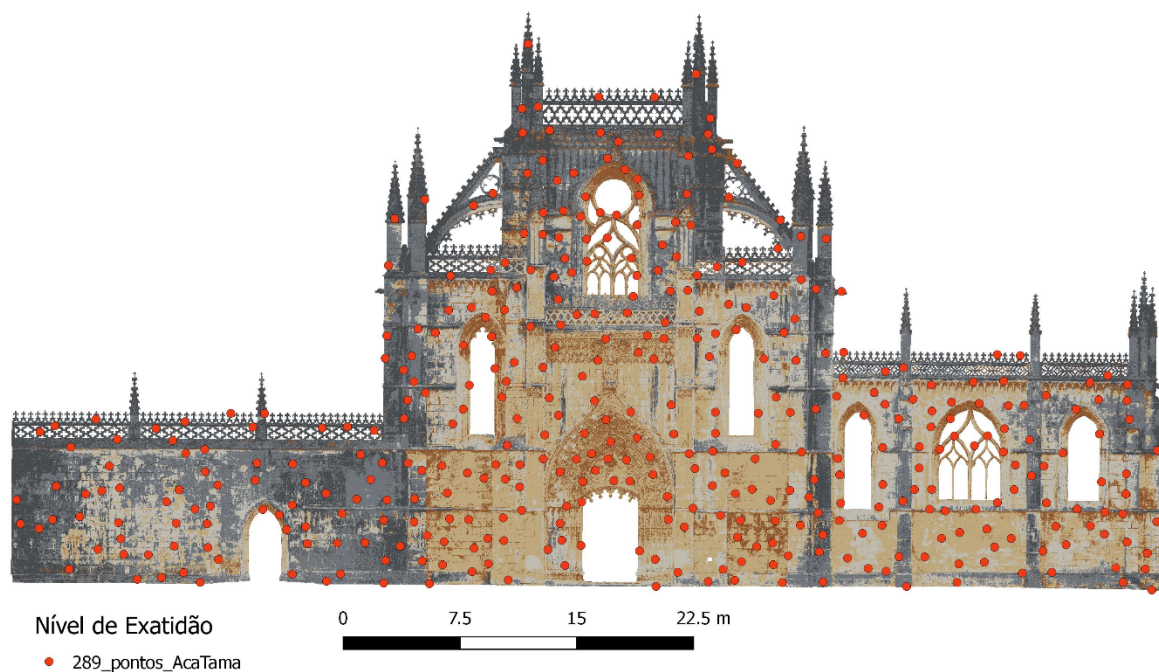
De seguida apresentamos, na Figura 5.4, a distribuição dos 289 pontos no ortomosaico obtido no AcaTama, que foram classificados manualmente tendo-se calculado o nível de exatidão e apresenta os resultados em cinco tabelas.

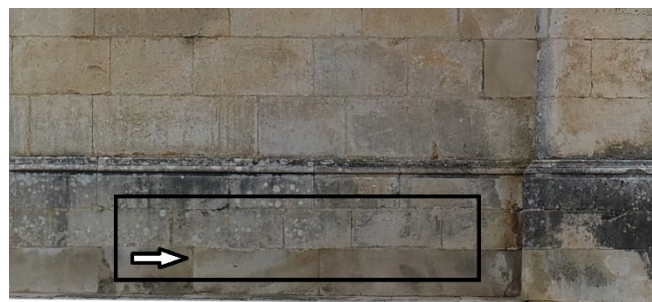
Figura 5.11 – Zona 3.1 Horizontal

Na Figura 5.11 é apresentada a localização do ensaio GPR e na Figura 5.12 o resultado da simulação da zona 3.1 horizontal, obtidos com a antena de 2300 MHz.

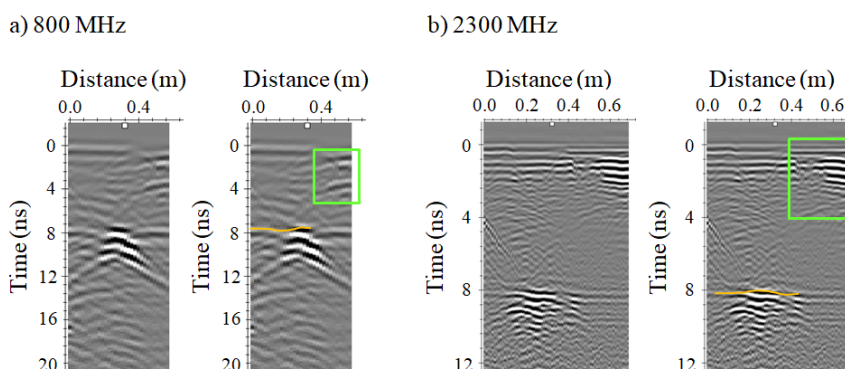
Figura 5.16 – Radargrama e interpretação da zona 3.2 – 800MHz e 2300MHz

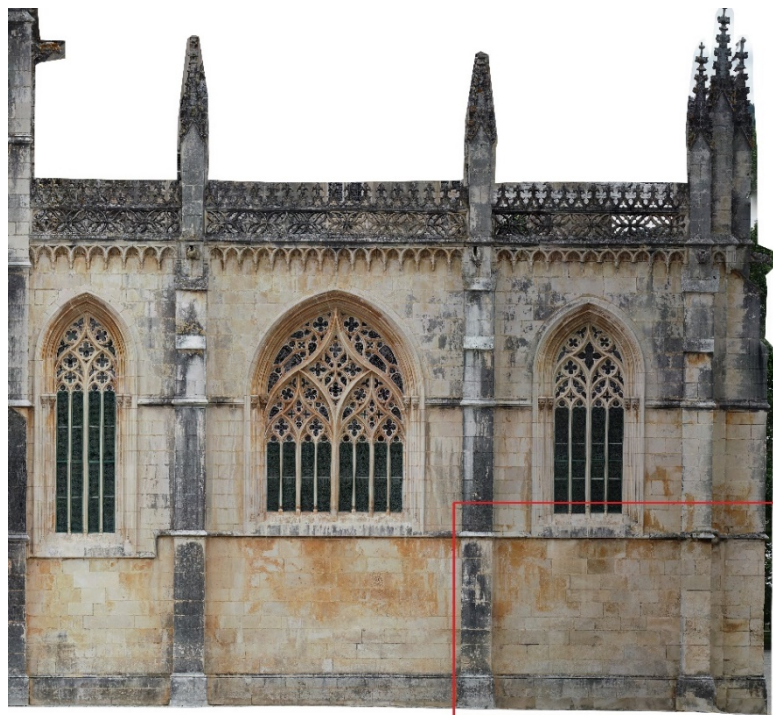
Figura 5.23 –Área de estudo Termografia

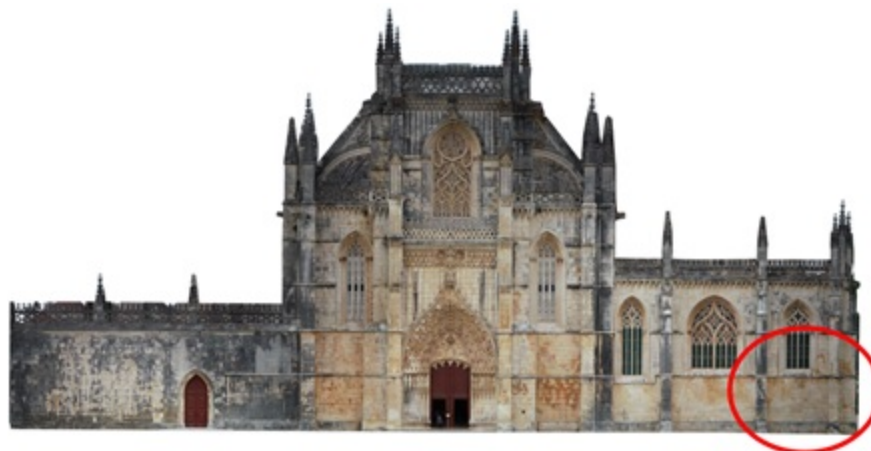
Figura 6.2 – Zona de estudo - Capela do Fundador

A variedade de informação recolhida dentro da área de estudo seleccionada ao longo deste estudo permite ter um vasto leque de informação, desde a classificação manual, a

classificação automática (pixel e objecto), vários ensaios de GPR, imagens de termografia e principalmente as imagens de UAV, a zona assinalada na Figure 6.2.

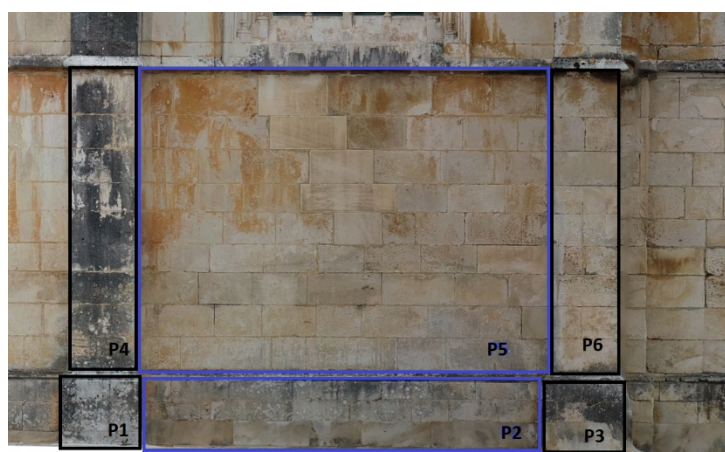
Figura 6.4 – Divisão de paredes para criação de parede no REVIT.

Para facilitar a criação das paredes segundo as várias dimensões, a zona de estudo foi dividida em várias subpartes: P1, P2, P3, P4, P5 e P6, com base nas plantas. Na Figura 6.4 e na Tabela 6.2 encontramos as dimensões das paredes e pilares definidos.

As informações quanto à constituição das paredes tem por base estudos realizados com georadar, que indicam que algumas paredes do Mosteiro têm uma estrutura constituída por duas camadas ou faces de, aproximadamente, 0,50 m de pedra e um miolo de cerca de 1,60 de enchimento [43]. Analisando as plantas verifica-se que a espessura das paredes é variável e que as camadas de pedra, tendo vindo de pedreiras, terão as mesmas dimensões. O que varia é o enchimento entre as mesmas.

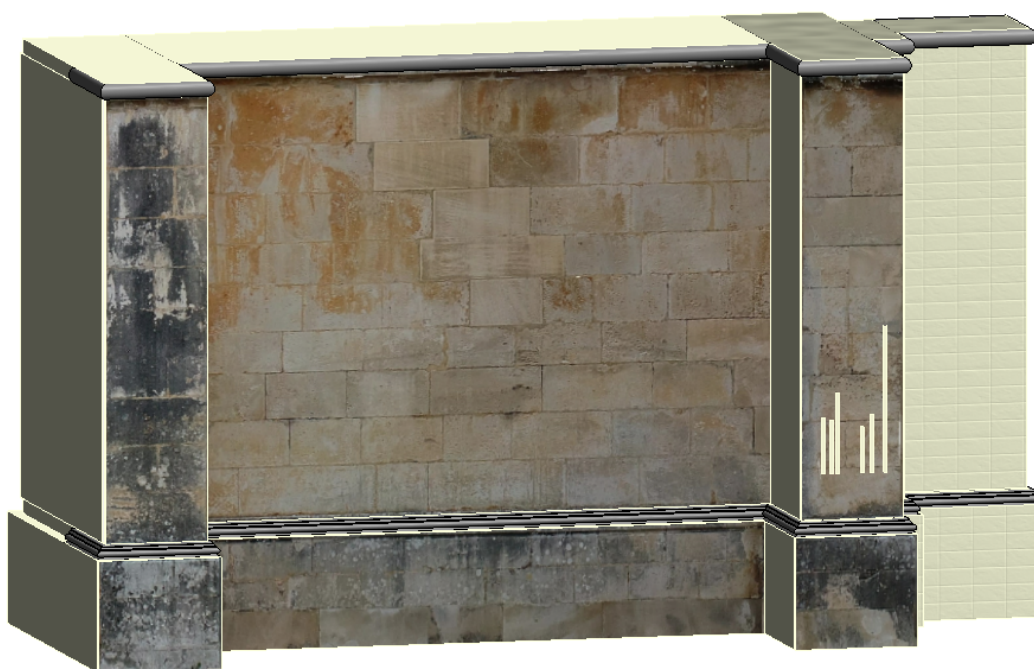
Figura 6.13 – Imagem UAS em 3D REVIT

Após a construção do modelo da zona de estudo, iniciou-se a inserção dos vários ensaios e resultado dos classificadores. Numa primeira fase, imagem obtida com UAS, inserida como revestimento sobre a pedra natural da fachada da Capela do fundador, Figura 6.13.
