Dissertação

Mestrado em Engenharia Civil – Construções Civas

***Avaliação da Resistência de Vigas de
Madeira Lamelada Colada de Pinheiro Bravo***

Leiria, Outubro de 2013

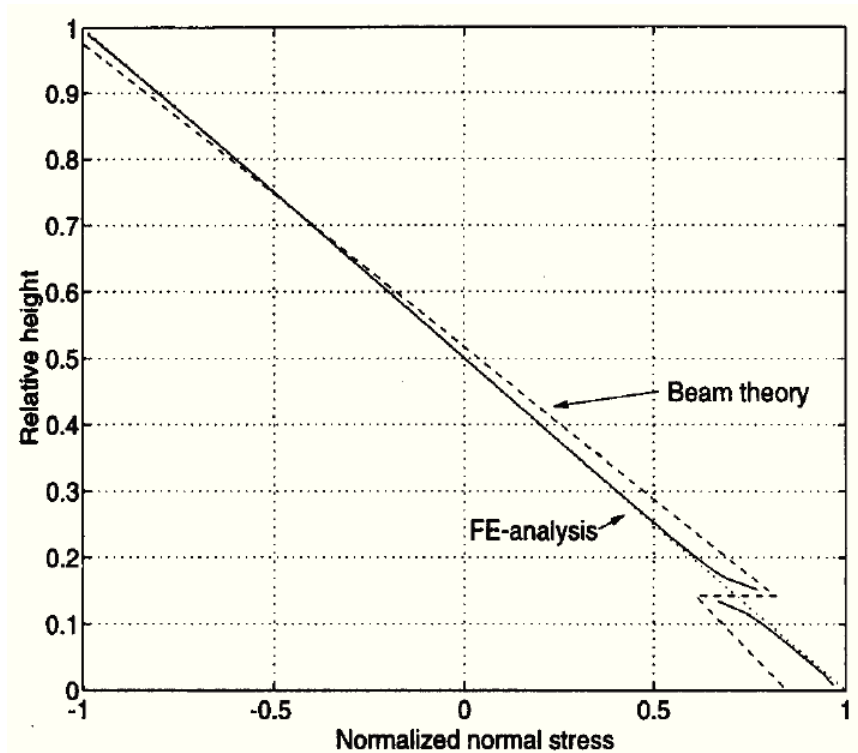
Figura 4: Distribuição de tensões a meio vão de uma viga com uma zona fraca com 30 mm de comprimento e uma redução de rigidez de 25%, calculado através da teoria da elasticidade (tracejado) e elementos finitos (a cheio). A pontilhado, a tensão na secção sem zona fraca.

com uma redução de rigidez entre 25 e 100% e de comprimento variável. Na Figura 4, encontram-se os resultados que Serrano e Larsen (1999) obtiveram para uma zona fraca com 30 mm de comprimento. Os resultados são apresentados em formato de tensão normalizada, que é a tensão no ponto dividida pela tensão máxima obtida através da teoria da elasticidade.

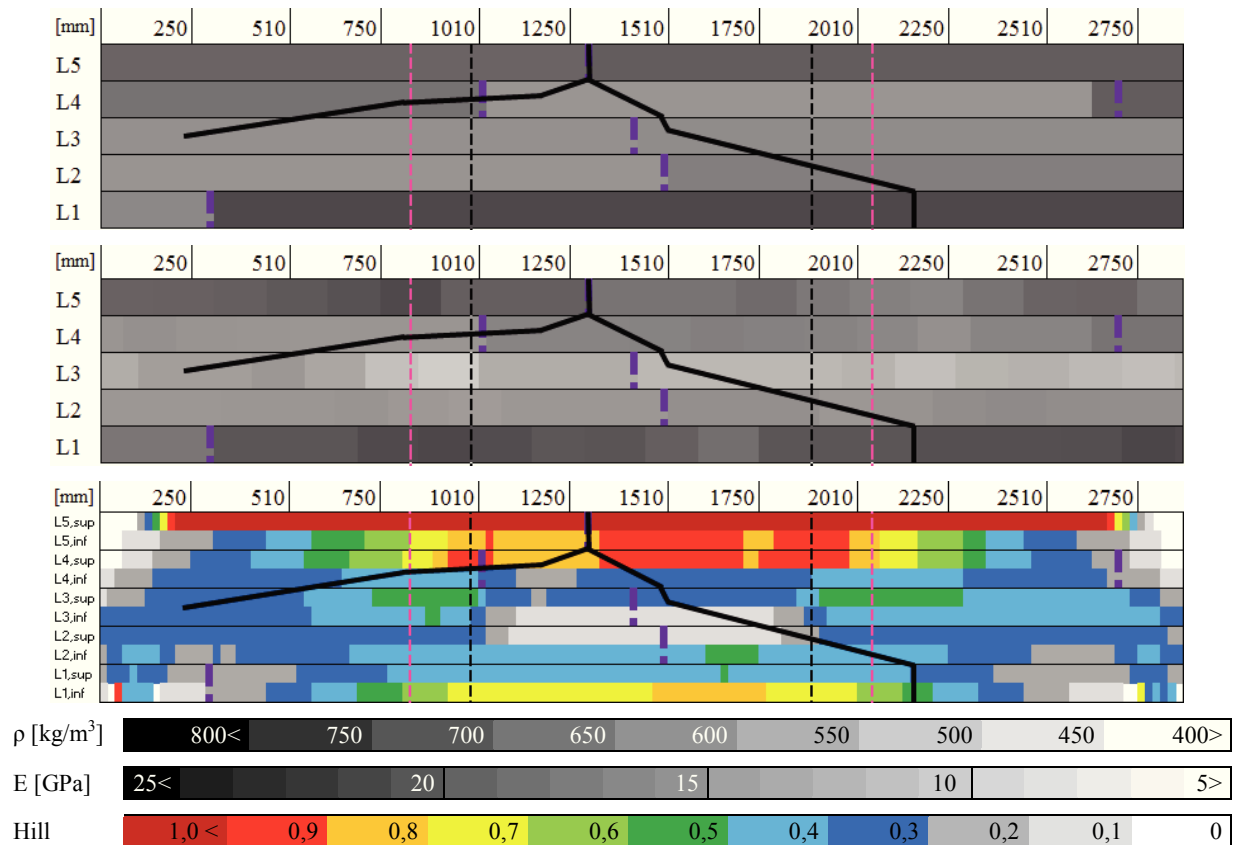
Constata-se que para a viga VCP1c, que atingiu uma carga elevada nos ensaios em relação às outras vigas, o mapa do critério de Hill acompanha aproximadamente o trajeto da rotura da viga ensaiada.

Figura 17: Mapas da massa volúmica (em cima), módulo de elasticidade (E0) (ao meio) e critério de Hill (em baixo) da viga VCP1c

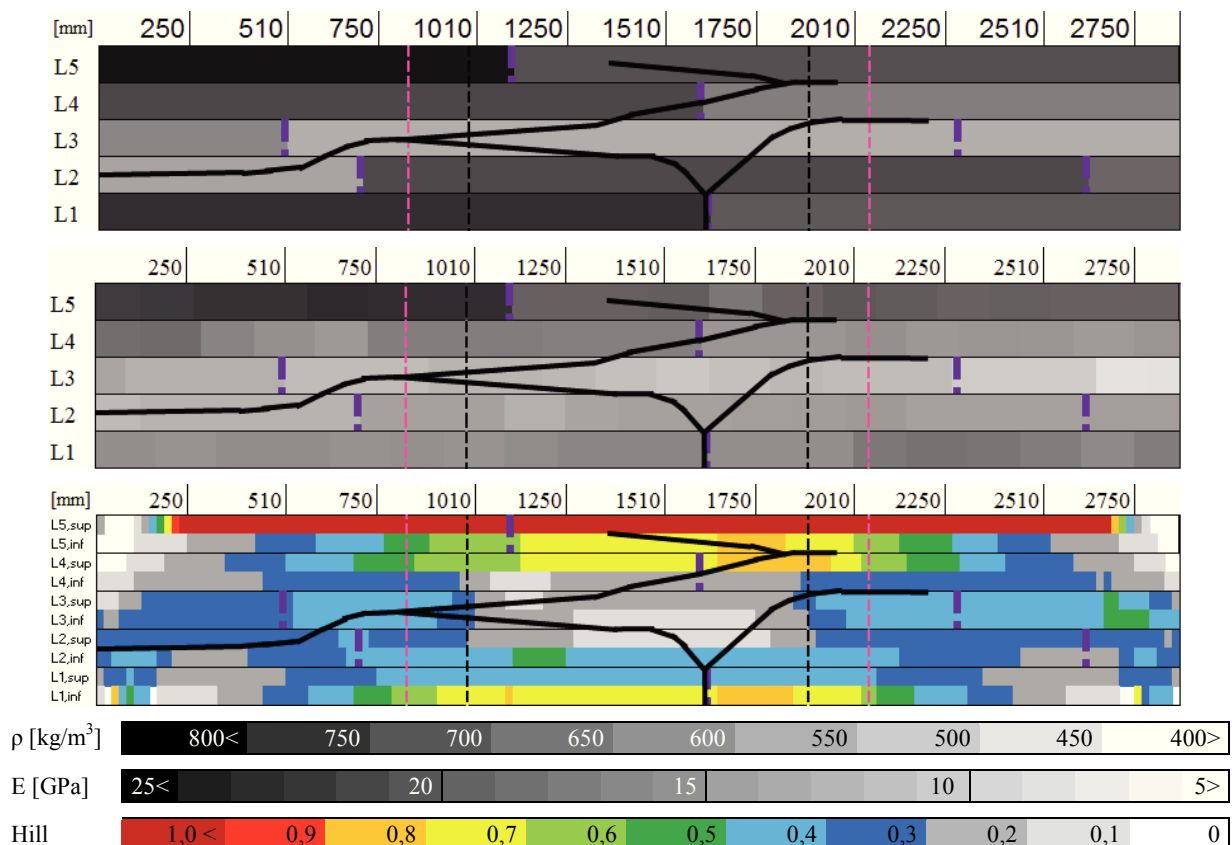
A viga VAP3a foi a que, das vigas com tratamento A, atingiu o segundo maior valor de força de rotura e isto reflete-se no mapa do critério de Hill, sendo também uma das vigas que chegou mais perto da tensão de rotura S11 estimada na lamela L1. A zona a laranja na parte de cima da viga deve-se à redução de resistência do nó da lamela L5, pois a resistência neste local desce e há um acréscimo de tensões na lamela L4 devido à redução de rigidez da lamela L5.

Figura 32: Mapas da massa volúmica (em cima), módulo de elasticidade (E0) (ao meio) e critério de Hill (em baixo) da viga VAP3a

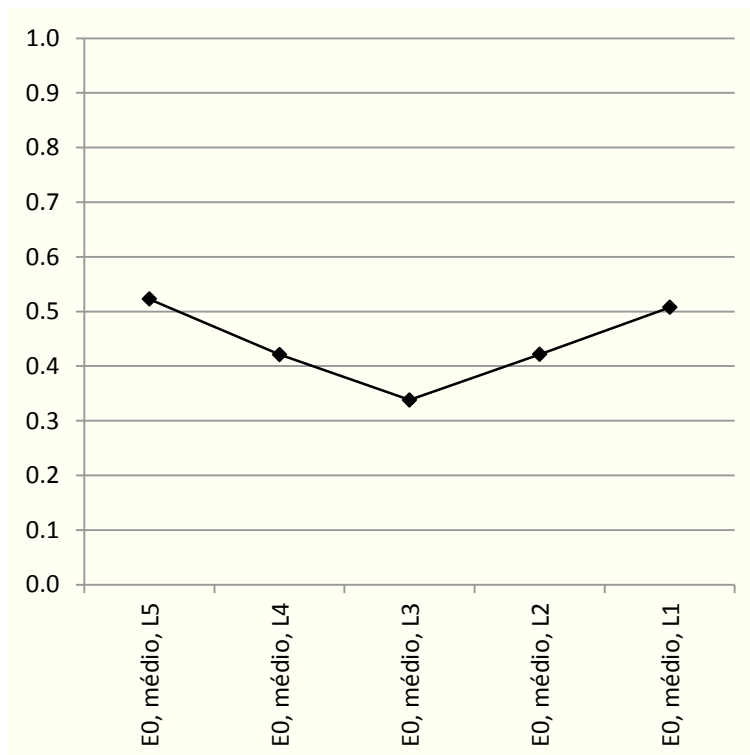
Figura 49: ACP – influência do módulo de elasticidade médio das lamelas na rotura
