Avaliação do comportamento estrutural da Ponte Pedonal, Ponte Bairro dos Anjos Leiria

Mestrado em Engenharia Civil – Construções Civas

Leiria, novembro de 2020

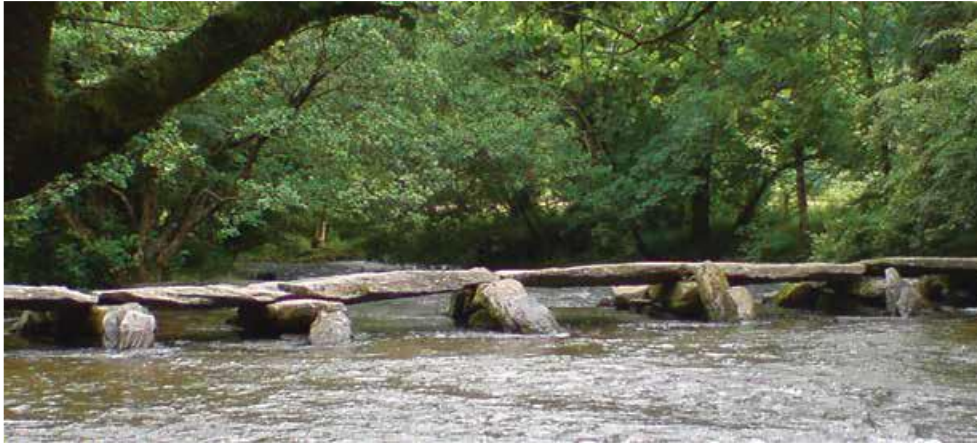
Figura 1. Tarr Steps – “Ponte de clapper” (Engineers, 2014)

A Figura 1 apresenta supostamente o que foi a primeira ponte construída por nossos antepassados, encontra-se localizada no sudoeste da Inglaterra. O parque foi criado em cerca de 1190 como uma floresta de caça real para a nobreza normanda, mas estava em uso mesmo antes disso. Há um número significativo de evidências de habitação pré-histórica na região, com monumentos como o *Tarr Steps*. Esta “ponte de clapper”, tem sido potencialmente uma travessia central do rio desde 1000 a.C. A ponte possui 55 metros de comprimento e 17 vãos constituídas em “lajetas” em pedra.

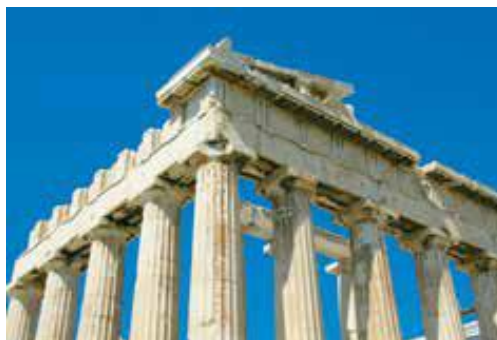
Figura 3. Partenon, Acropolis em Atenas (Engineers, 2014)

A cultura micênica na Grécia Antiga, sofreu grande influência da cultura Egípcia, face que pouco se modificou a arquitetura das construções entre ambas, ou seja, manteve-se basicamente os elementos estruturais retilíneos. Todavia, há interessantes técnicas usadas para preencher lacunas na cultura Grega, o curto espaçamento entre pilares e vigas bi apoiadas, como o que se verificou na construção do Partenon (ver Figura 3).

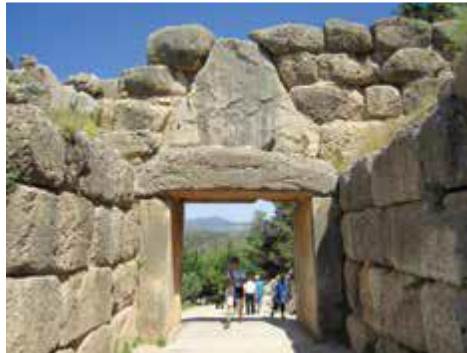
Figura 4. "Porta do Leão", em Micenas – Grécia (Engineers, 2014)

Outro marco importante é o famoso portão na entrada da cidadela de Micenas, no Peloponeso, conhecido como o “*Portão do Leão*” (Figura 4). Um lintel de pedra com aproximadamente 15 toneladas e medindo 4,5 x 2,0 x 0,8 m³ foi colocado sobre o portão.

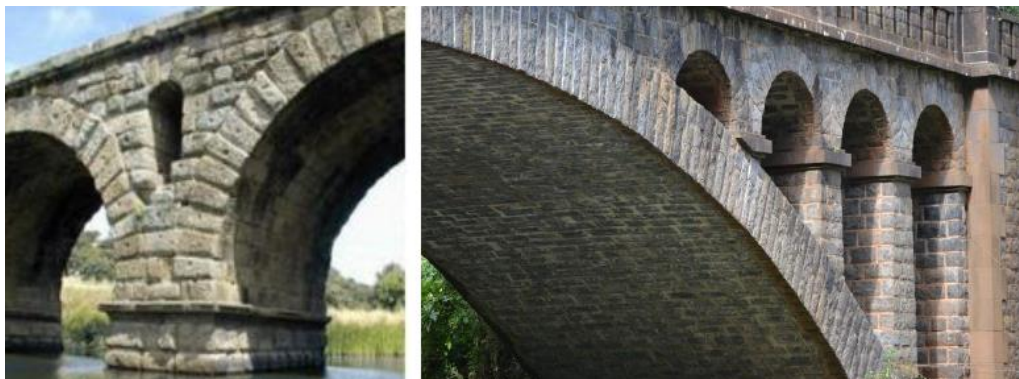
Estas obras de artes eram também caracterizadas por terem pequenos arcos na zona dos tímpanos conforme ilustrado na Figura 7. Onde os vãos eram atravessados de um lado ao outro, a fim de servirem como descarga de água em épocas de cheia. A despeito, compreenderam que esta parte da estrutura não contribuía significativamente para a resistência do arco e suporte das cargas, reduzia-se da ponte parte do seu peso próprio. Denominam-se, portanto, arcos de cheia.

Figura 7. Arcos de cheia sob pilares e tímpanos (Rodrigues, 2014)

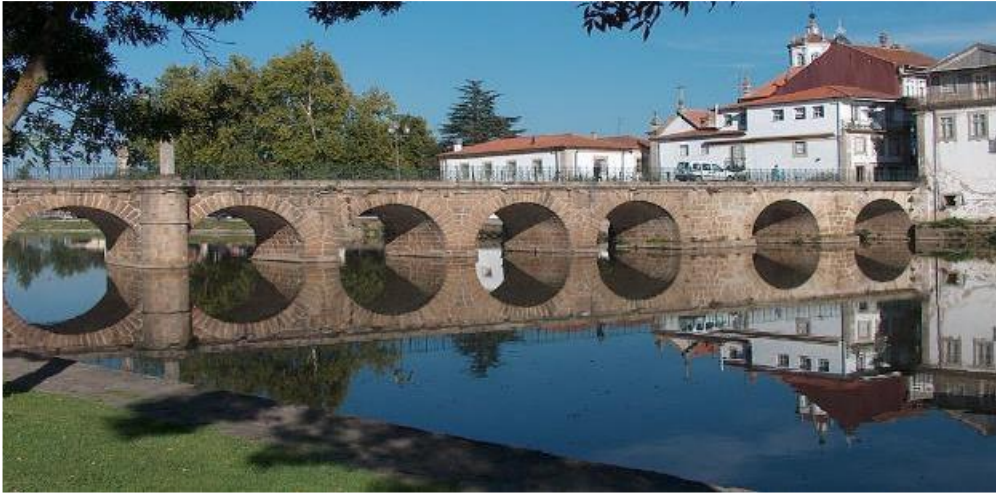
Figura 8. Ponte de Trajano, Portugal (Carvalho, 2017)

Não se pode dizer que as pontes romanas tivessem grandes variações em termos de forma. Tanto na conceção das pontes (ver Figura 8) como de outros elementos, como por exemplo os aquedutos, verifica-se grande uniformidade dos elementos construtivos. Os arcos são de volta perfeita, todos iguais; o tabuleiro reto, para permitir o seu fácil atravessamento e os pilares são geralmente retangulares.

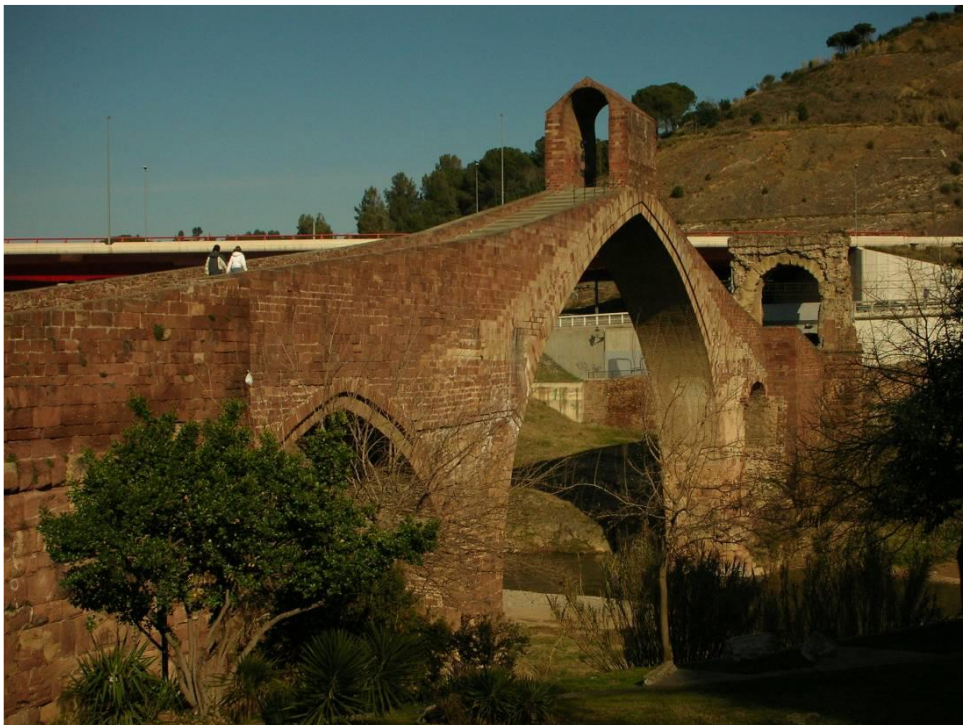
Figura 10. Ponte do Diabo, Martorell, Espanha (Santos, 2008)

É nesta época muitas das pontes anteriormente construídas caíram em desuso, sendo a arquitetura do início deste período caracterizada por pilares largos e vãos reduzidos (Santos, 2008). Gerando problemas em termos de escoamento dos leitos para além do elevado custo de construção. Houve, no entanto uma grande evolução ao nível da tecnologia das construções de alvenaria, impulsionada pela vasta construção de castelos, igrejas e catedrais. A necessidade de transporte de matéria-prima para os locais de construção impulsionou a criação de uma boa rede de transportes. Surgem então as primeiras pontes com arco quebrado (Figura 10). Esta nova conceção permitiu uma construção mais leve, mais barata e mais eficiente.

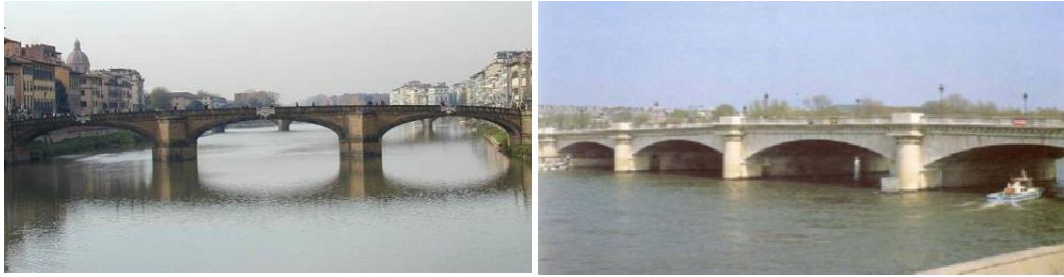
Figura 12. Ponte Santa Trinita (Florença, Itália) [esq.] - Adaptado de (Rodrigues, 2014) e Ponte De la Concorde (Paris, França) [dir.] (Da Costa, 2007)

O período renascentista trouxe os primeiros avanços na construção de pontes desde o período romano à medida que os arquitetos e artistas testavam novas formas de alongar os arcos e evitar a implantação de um elevado número pilares no leito dos rios, aumentando assim a secção de vão das pontes (ver Figura 12).

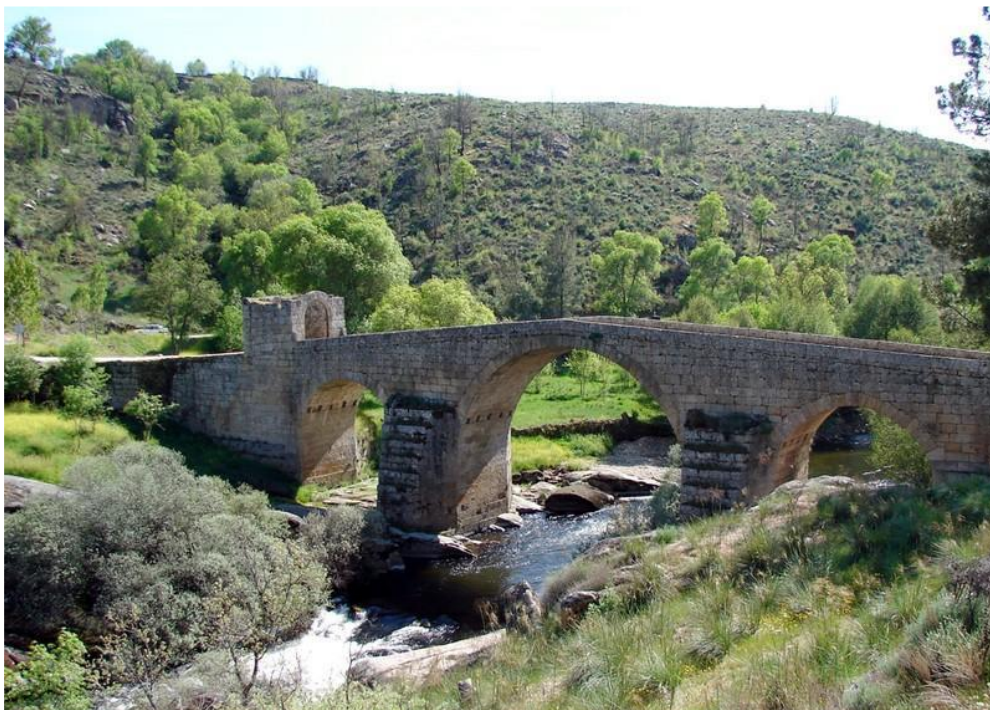
Figura 13. Ponte de Sequeiros em arco central de volta quebrada (Costa de Sousa, 2012)

Embora se tenha tratado de um período de grandes avanços e descobertas científicas, a construção evoluiu pouco, seriam precisos dois séculos para que os conhecimentos se divulgassem. O arco medieval de volta quebrada ou gótica (ver Figura 13), por natureza descontinua, volta a dar lugar ao arco de volta perfeita ilustrada na Figura 14.

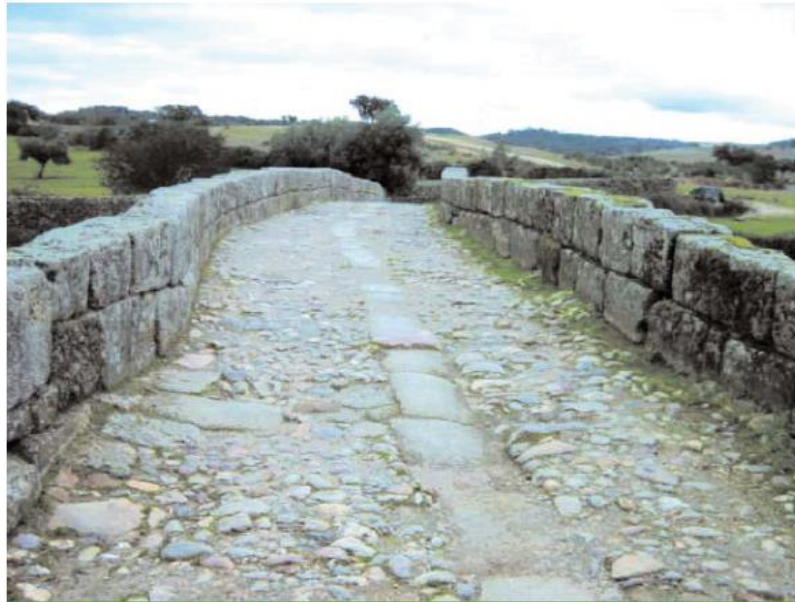
Figura 19. Ponte de Idanha-a-Velha - pavimento da ponte e muros de guarda (Reabilitação de Pontes de Alvenaria, 2002)

A função das guardas é a de proteção de segurança contra a queda e embate de veículos e dos pedestres. Podem ser de alvenaria, conforme a Figura , ou metálicas, sendo as primeiras as mais usuais. Já o tabuleiro é o elemento onde ocorre a circulação de tráfego rodoviário, ferroviário ou pedonal (Figura 19).

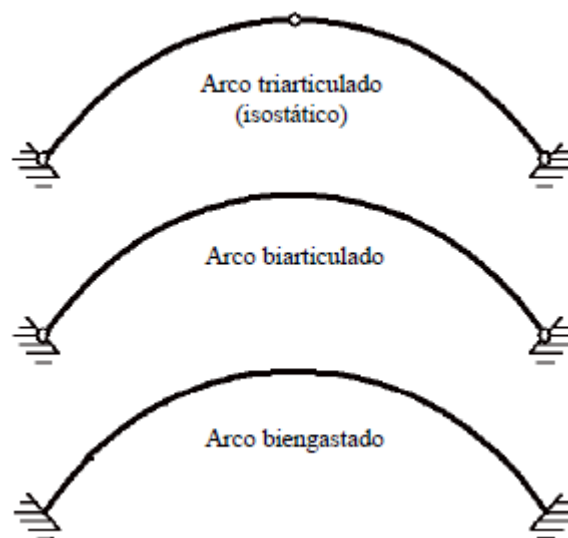
O sistema estrutural do arco se torna, então, isostático de forma triarticulados ou então, hiperestáticos de forma biarticulados ou bi engastados. Os arcos triarticulados são uma estrutura isostática, otimamente empregada nos casos de esforços acidentais elevados e ocorrência de recalques nos apoios. Os arcos bi engastados, que possuem grau de hiperestaticidade igual a 3, são usados preferencialmente quando se dispõe de condições ideais de engastamento no terreno de fundação, podendo se apoiar diretamente em rocha ou um encontro dotado de grande rigidez (ver Figura 24).

Figura 24. Esquema estático de pontes em arco (Debs, et al., 2007) apud Leonhardt 1979

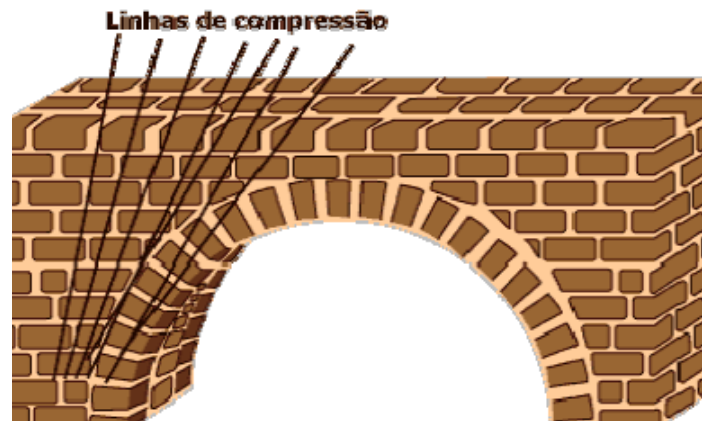
Em resumo, o eixo do arco deve ser projetado de modo que se aproxime ao máximo da configuração da linha de pressões da carga permanente conforme ilustrada na Figura 26, ao passo que a carga produzirá somente esforço de compressão, fazendo valer o bom desempenho das características mecânicas das alvenarias de pedra. No entanto, para as cargas móveis, que produzem tanto tensões de compressão e tração, (sendo que as de tração são consideradas inferiores que as de compressão), o estabelecimento do eixo ideal se torna mais complexo.

Figura 26. Esquema representativo da força de compressão sobre os apoios dos arcos (Lazzari, 2008) apud Morrissey, 2000

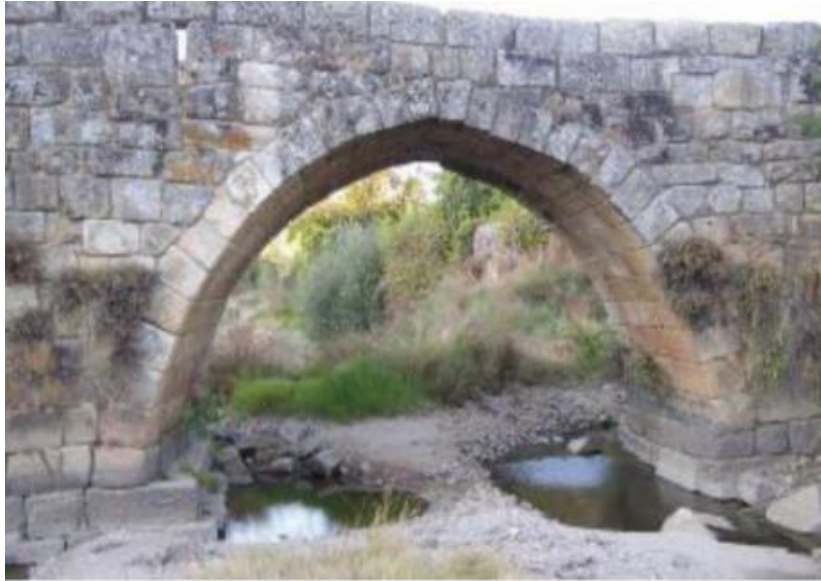
O abatimento dos arcos deve-se à ocorrência de assentamentos diferenciais dos apoios que ocorrem ou devido ao excesso de vibrações e à degradação do material de enchimento. Estes abatimentos acarretam fendilhações que podem ser longitudinais ou transversais.

Figura 30. Abatimento do arco e fendilhação na base (Ramos, et al.)

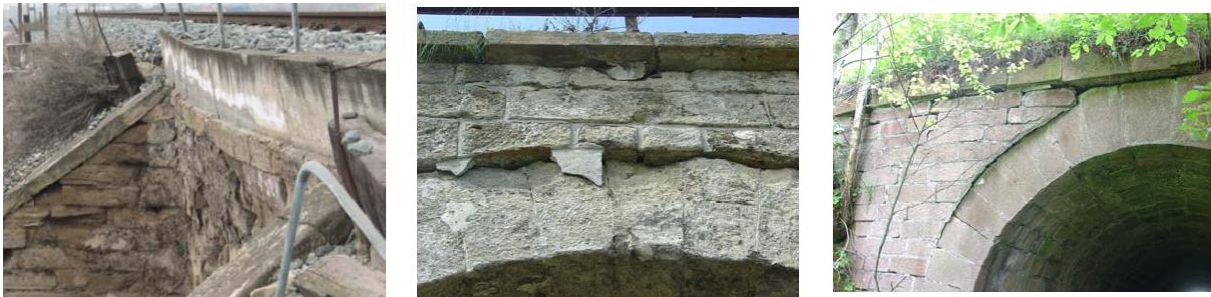
Figura 31. Abaulamento [esq.], destacamento [centro], rotação do muro [dir.] (Lopes, 2012)

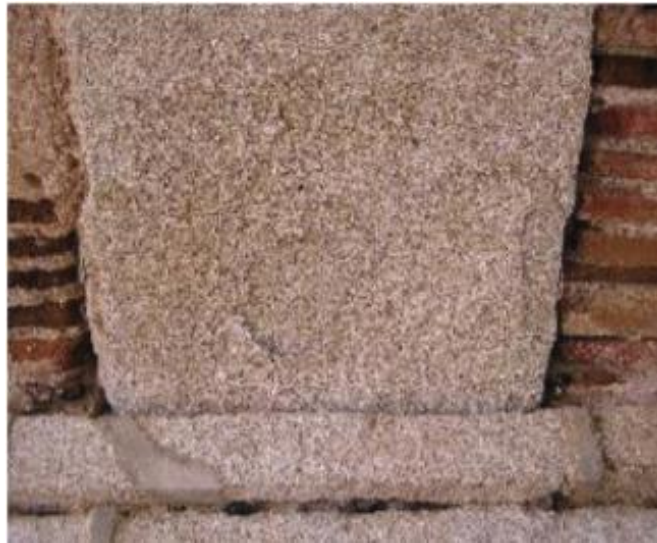
Os principais agentes agressivos de deterioração dos materiais são: água, sais solúveis, gases presentes na atmosfera, seres vivos, temperatura, vento e gelo. Estes agentes conduzem a alterações da superfície do material. Lopes (2012) refere que, trata-se de danos de natureza físico-química, mecânica e erosiva que resultam essencialmente da passagem do tempo e da falta de planos de manutenção e intervenções de reabilitação adequados (ver Figura 32).

Figura 32. Desagregação do material pétreo (Ramos, et al.)

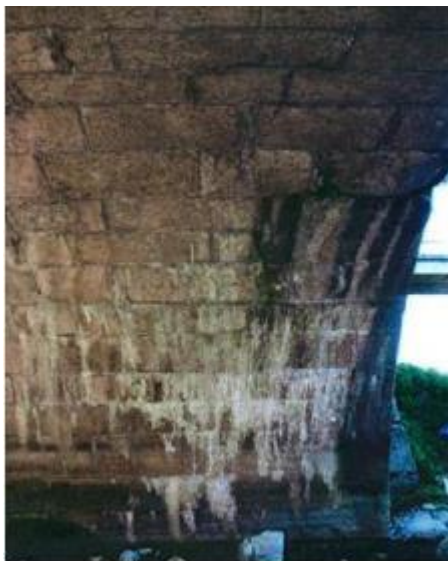
A presença de água e humidade manifesta-se nos componentes das pontes de alvenaria de pedra (e.g., arcos, pilares, encontros, muros, talha-mares e talhantes), através de escorrências/depósitos de água, manchas de humidade e eflorescências conforme ilustra a Figura 33 (Morais, 2012).

Figura 33. Presença de eflorescências e escorrências de água no intradorso da ponte (Rodrigues, 2004)

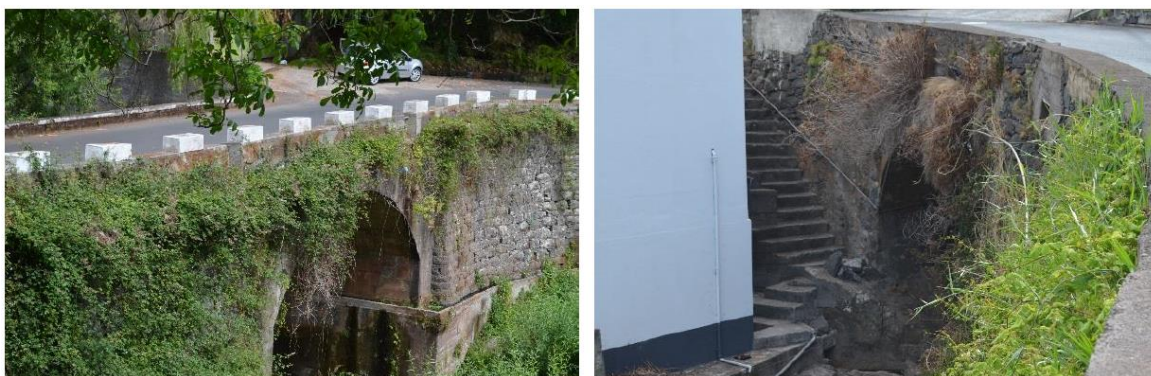
Aquando de grandes quantidades, o desenvolvimento de vegetação de pequeno e médio porte poderá esconder a existência de danos estruturais e aumentar a carga sob a estrutura. Por sua vez, a presença de raízes de plantas poderá ser responsável pela origem de ações mecânicas, provocando fendilhação na estrutura. A Figura 34 apresenta um exemplo de vegetação em pontes de alvenaria de pedra (Morais, 2012).

Figura 34. Vegetação presente nas estruturas de alvenaria de pedra (Rodrigues, 2014)

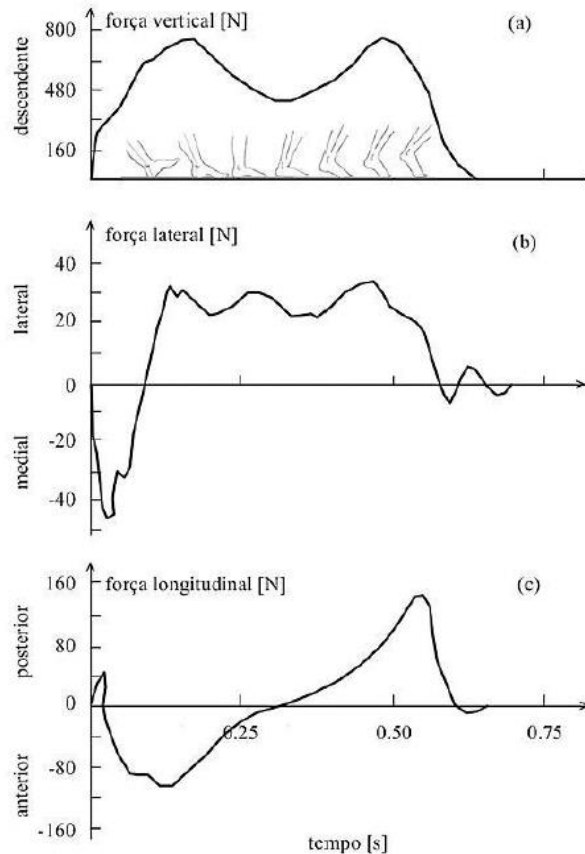
Figura 35. Registos temporais de um passo em caminhada na direcção vertical, lateral e longitudinal – (Moreira, 2013)

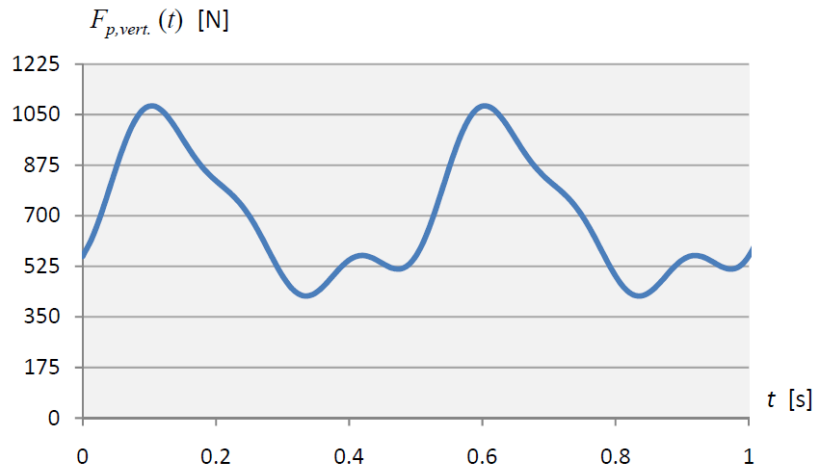
Figura 36. Função de carga vertical para um peão com $G=700\text{N}$ e $f_p=2,0\text{Hz}$, de acordo com Bachmann (Alves, 2008)

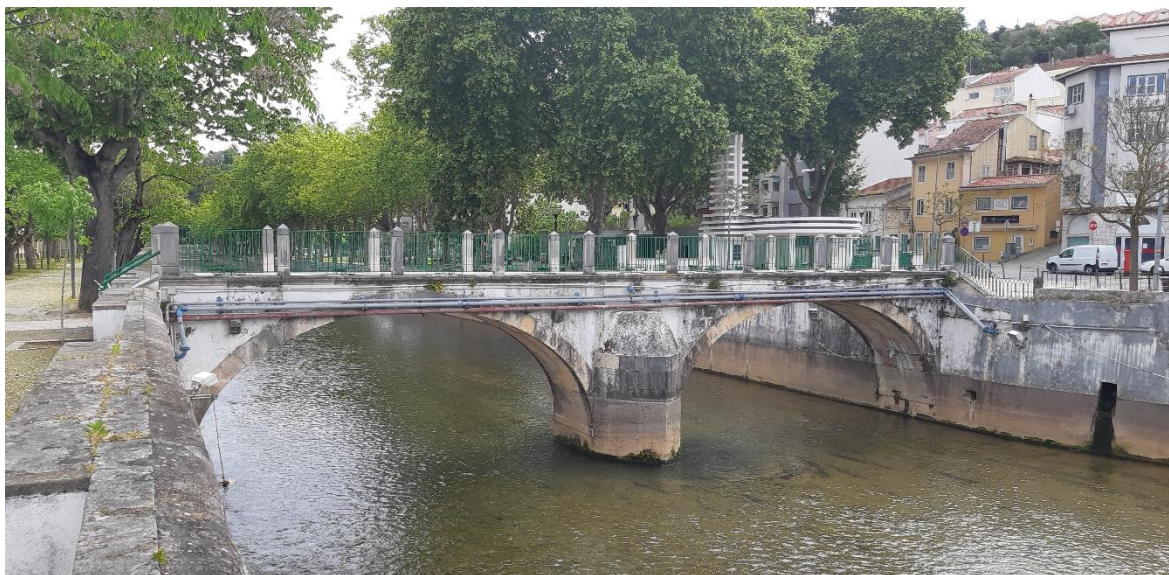
Figura 38. Ponte do Bairro dos Anjos

Neste capítulo será apresentado o Caso de Estudo. O caso de estudo objeto deste trabalho é a Ponte Bairro dos Anjos sobre o Largo Camilo Castelo Branco, ponte com dois arcos de alvenaria de pedra construída na segunda metade do século XIX (ver Figura 38).

A ponte é composta por dois arcos com desenvolvimento semicircular, um pilar intermédio na qual conecta os arcos, apresenta estruturas de tímpano cheios, ou seja, preenchidos e não vazados, bem como talhantes a jusante e talha-mares a montante em forma triangular com geometrias iguais, tabuleiro revestido com piso cerâmico e guarda-corpos em aço a cor verde.

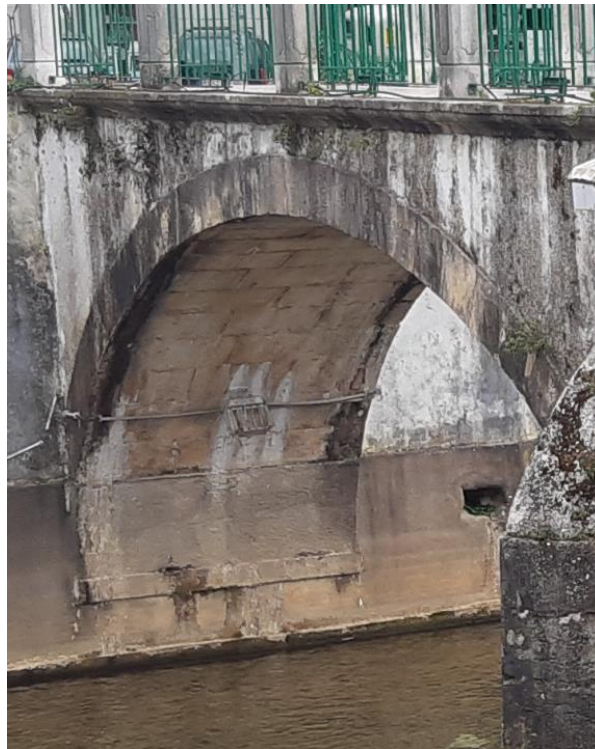
Estas são mais perceptíveis em caminhos de percolação da água, principalmente sobre as juntas argamassadas. Na mesma figura, percebe-se a presença de manchas também no intradorso devido às infiltrações e ao escoamento. O próprio escoamento representa um fluxo capaz de arrastar materiais soltos na pedra que são depositados nas áreas de remanso.

Figura 42. Patologias observadas

Destaca-se a existência de anomalias, essencialmente relacionadas com: deficiente manutenção, evidenciada pela presença de poluição biológica e humidade no interior da estrutura, em detrimento do mal funcionamento de sistema de drenagem da água das chuvas; perda de argamassa nas juntas e degradação do material.

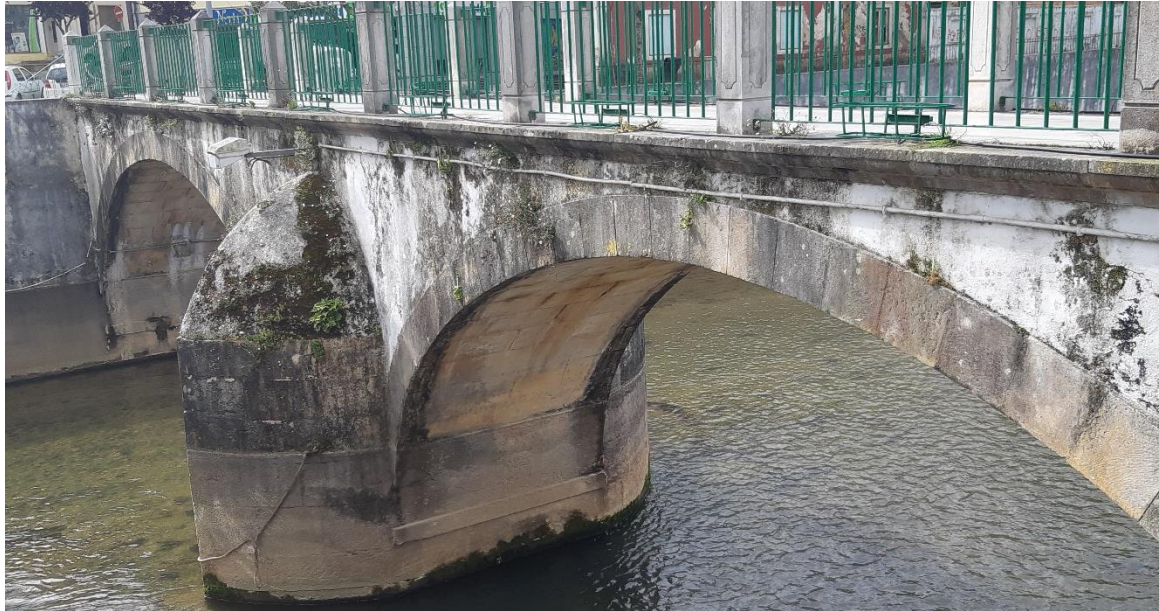
Igualmente a presença de vegetação parasita está relacionada, assim como os fungos, a presença de humidade na estrutura, ao passo que pode acarretar a criação de pressões intersticiais nas argamassas e nos elementos de alvenaria de pedra, causando subsequentemente a desagregação do material.

Figura 43. Anomalias não-estruturais (alçado a montante)

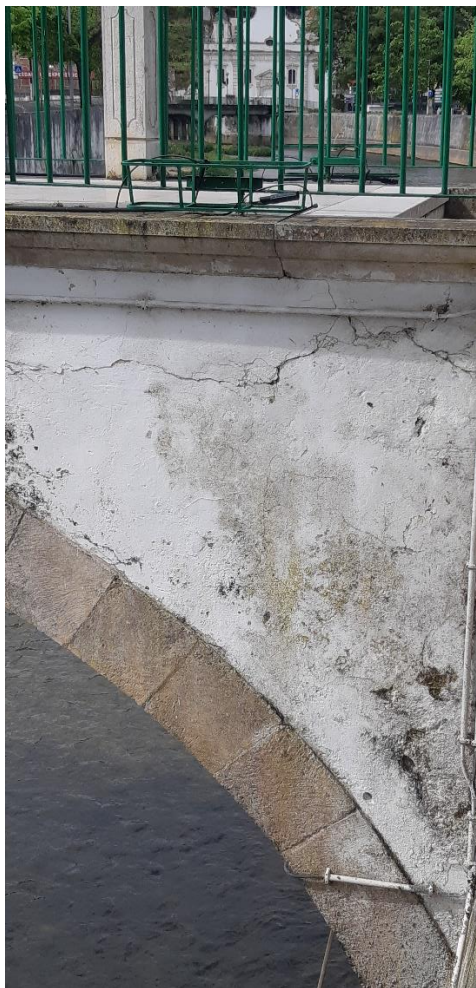
Por fim, destaca-se na Figura 44 as anomalias do grupo fissuração. A ocorrência desta patologia nas estruturas está relacionada muitas das vezes devido a retração dos materiais de revestimento.

Figura 44. Fissuração do material de revestimento (alçado a montante)

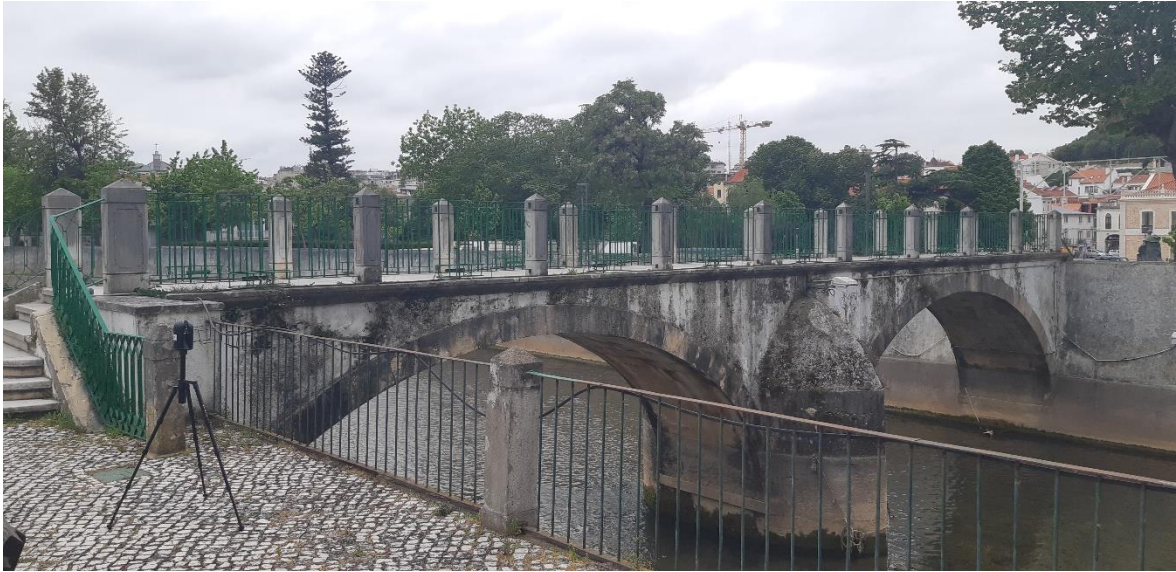
Figura 45. Levantamento geométrico

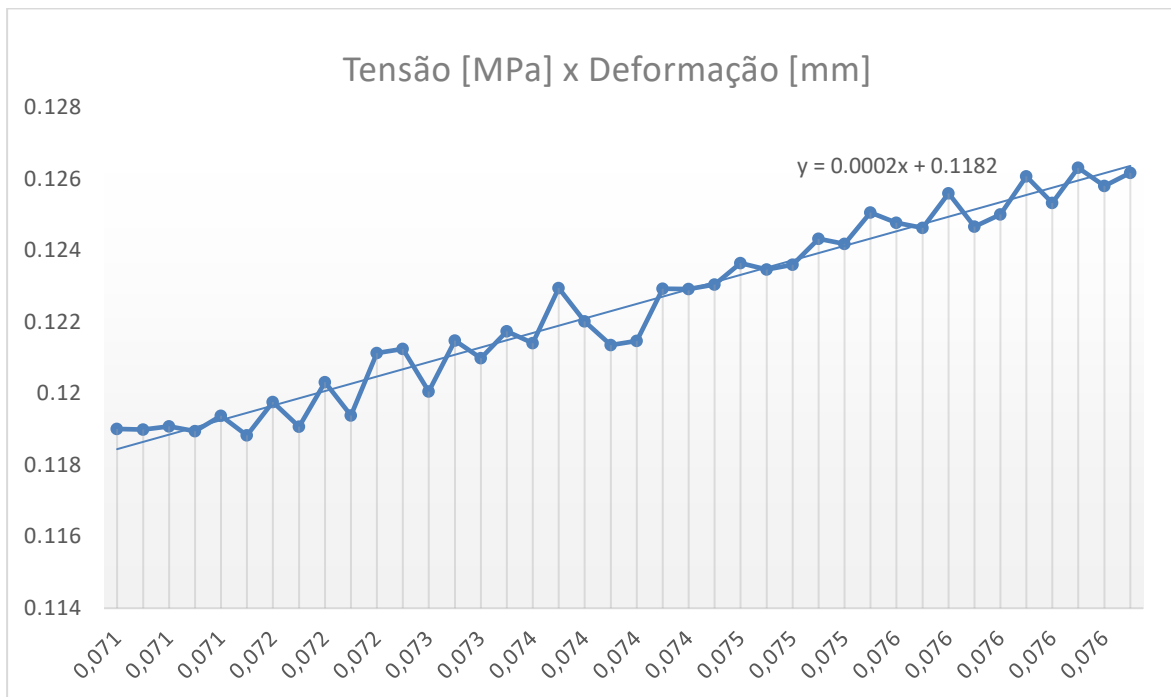
Gráfico 1. Tensões x deformações associadas as cargas dinâmicas induzidas por um peão

Ao analisar as tensões verificadas no gráfico quando comparadas as características de compressibilidade do material estudado, conclui-se que a circulação de um peão individualmente ao caminhar sobre a ponte, em nada altera as características mecânicas/estruturais, seja devido à sobrecarga ou vibrações (ver Figura 51).

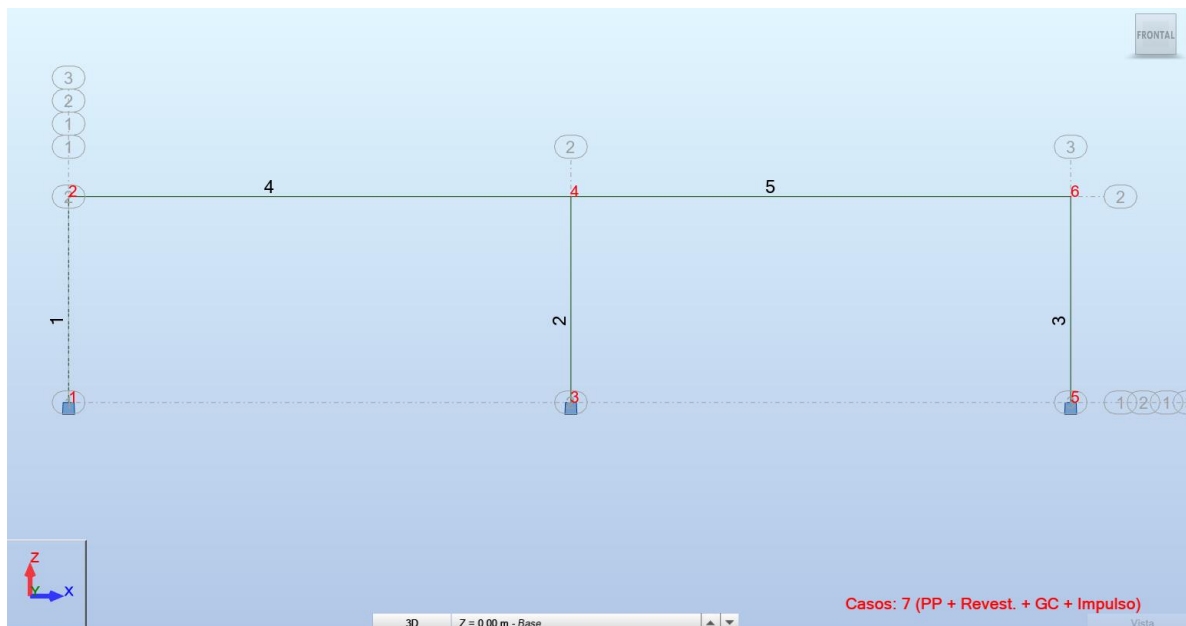
Figura 56. Estrutura com elementos em barras

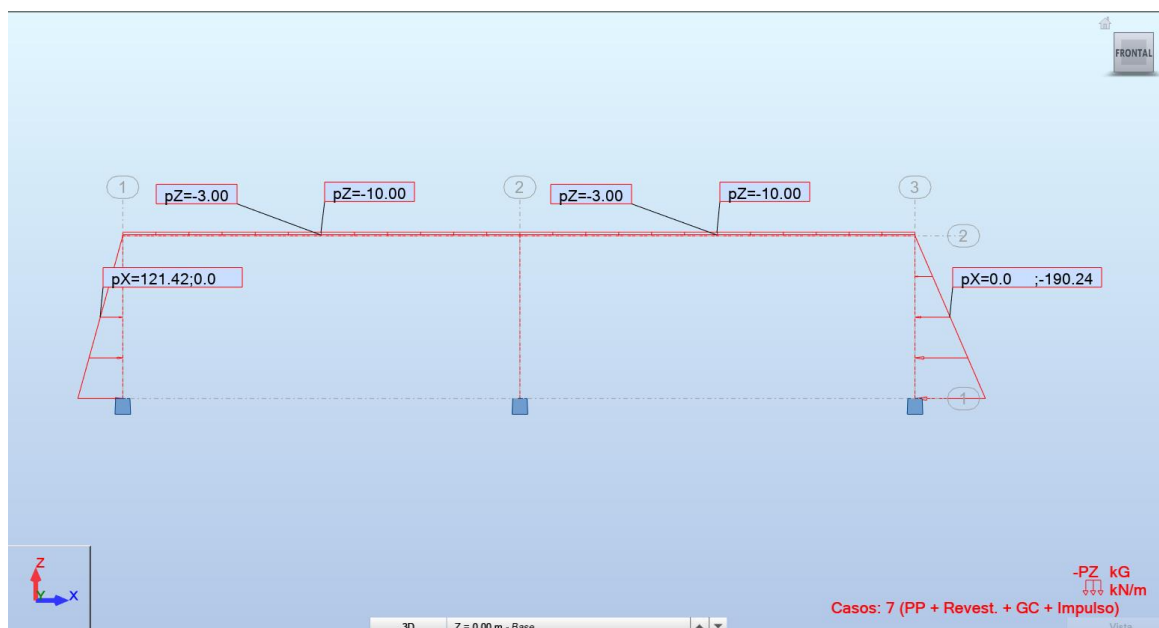
Figura 57. Modelo 2D simplificado e cargas equivalentes
