***Avaliação do fenómeno do Curling em pavimentos
industriais de betão armado não aderentes***

Dissertação apresentada para obtenção do grau de Mestre em Engenharia
Civil

Nádia Martina Lopes Batalha

Leiria, *Agosto* de 2017

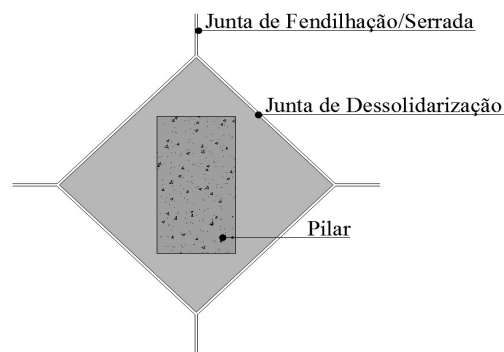
As *juntas de dessolidarização/isolamento* são os elementos que criam uma descontinuidade estrutural, separando a laje de betão dos outros elementos estruturais adjacentes a esta, como é o caso dos pilares, paredes, fundações e caixas-de-escadas, ou mesmo de elementos como caixas de visita (João, C., 2014). Têm como principal objetivo isolar este tipo de estruturas, impedindo a transferência de esforços horizontais da laje, possibilitando assim o livre movimento da laje face a movimentos provocados pela retração e dilatação. A espessura usada é igual à espessura da laje de betão e a largura é entre os 3 e os 10 mm, e deve ser utilizado um material adequado para o preenchimento, de modo que absorva os esforços para não os transmitir às outras estruturas (Cristelli, R., 2010). É normal a utilização de uma folha de polietileno expandido entre o pavimento e o elemento a isolar, selada com um polímero elástico (João, C., 2014). A Figura 4, abaixo apresentada, mostra a configuração em planta do sistema adotado no encontro do pavimento com um pilar, que é tem uma configuração particular comparativamente aos outros elementos (Cristelli, R., 2010).

Figura 4 – Junta de dessolidarização do tipo diamante

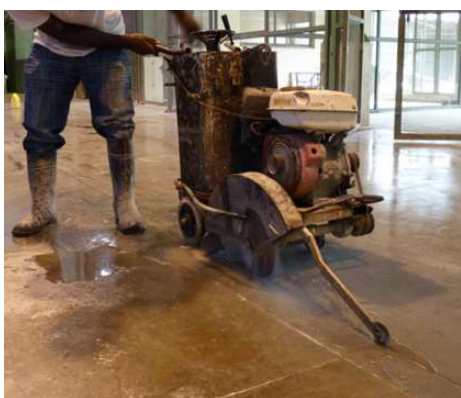
As juntas de *controle de fendilhação/serradas* são implantadas para criar um plano de fragilidade na laje e assim induzir uma fissuração localizada para que possa ser controlada ao longo desse plano. Este tipo de juntas (Figura 5) deve ter uma profundidade mínima correspondente a 1/3 da espessura da laje e é construída através da serragem da laje com recurso a equipamentos próprios. Depois das juntas executadas devem ser seladas com um polímero elástico (Figura 5 b) de modo a acomodar possíveis movimentos, com a colocação prévia de um cordão de polietileno, de modo a assegurar a correta profundidade de selagem da junta (João, C., 2014).

a) Execução de Junta Serrada no Pavimento
(Retirado de:
<http://pisoconcreto.com/piso-concreto/piso-concreto-polido>)

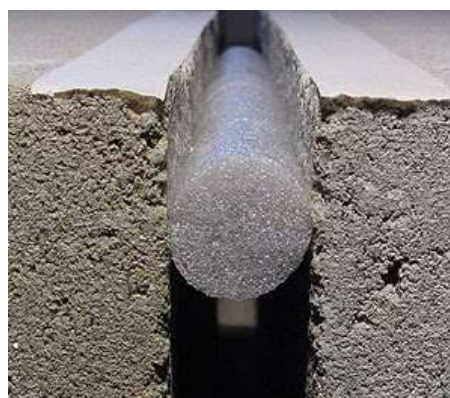
b) Cordão de Polietileno (Retirado de:
<http://imperuniao.blogspot.pt/2011/01/corpo-de-apoio-para-massas-selantes-em.html>)

Figura 5 – Execução de Junta Serrada

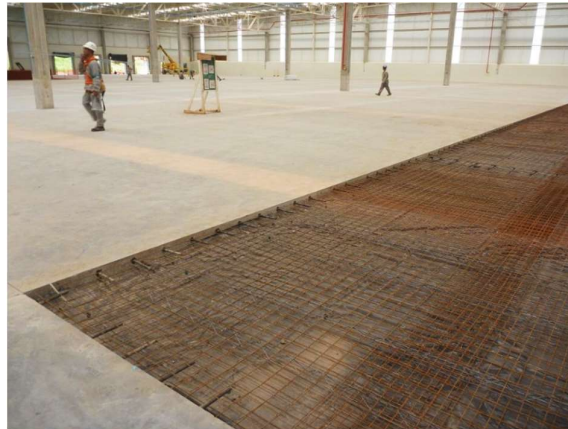
Nos pavimentos duplamente armados são colocados dois níveis de armadura: uma no terço superior da camada de betão, responsável pelo controlo da fissuração, e na parte inferior da camada de betão, a armadura positiva para responder aos esforços de tração. Devido à maior quantidade de armadura ativa, relativamente aos pavimentos simplesmente

Figura 8 – Piso duplamente armado (Retirado de: http://www.rhinopisos.com.br/site/produtos/36/piso_industrial_pavimento_concreto)

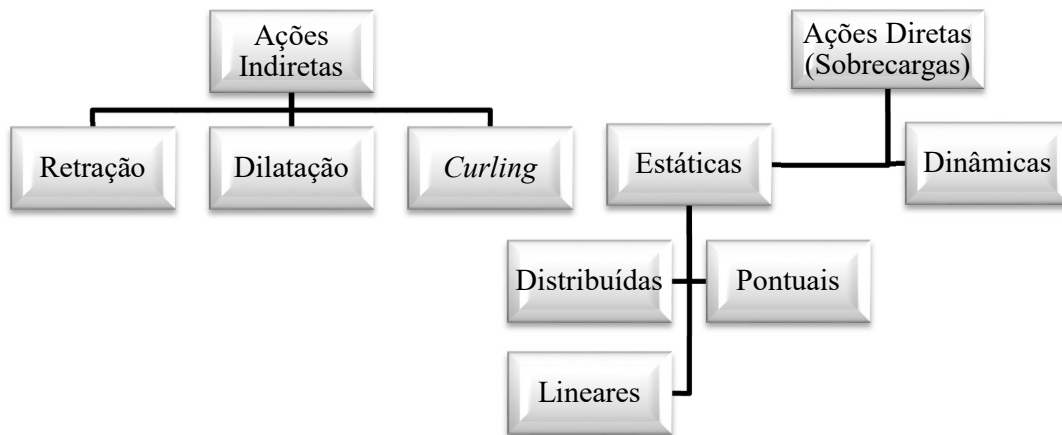
Um aspecto fundamental quando se está a dimensionar pavimentos industriais são as ações a considerar, que variam de estrutura para estrutura conforme as solicitações a que estão sujeitas. Os pavimentos industriais são fundamentalmente dimensionados tendo em conta o peso próprio da estrutura, as sobrecargas (ações diretas) e as variações de temperatura e humidade (ações indiretas). É imprescindível uma correta consideração destas ações em fase de projeto (João, C., 2014). Na Figura 11 são indicadas as ações a considerar.

Figura 11 - Ações a considerar no dimensionamento de um pavimento industrial

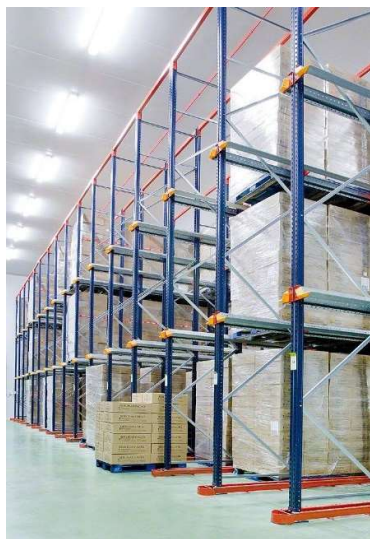
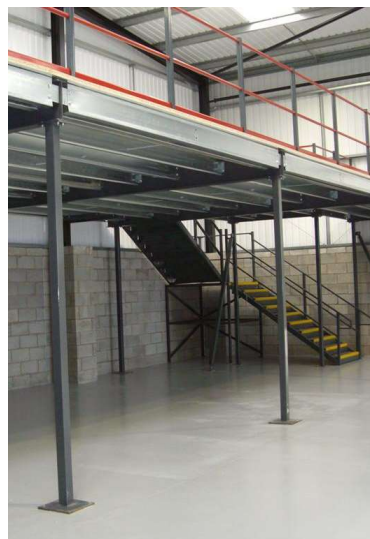
Figura 12 – Tipos de cargas estáticas

a) Estrutura de estantes apoiadas sobre carris – carga linear (<https://www.mecalux.pt/estantes-paletizacao/estantes-paletizacao-compacta>)

b) *Mezzanines* – cargas pontuais (<http://www.luxuryflatsinlondon.com/2004/ideas/mezzanines-manufacturers/>)

proceder as várias atividades dentro da área industrial e saber classificar cada ação para que a estrutura seja corretamente dimensionada (Cristelli, R., 2010). Deste modo as ações diretas podem ser estáticas ou dinâmicas. As ações estáticas são provocadas por carregamentos imóveis como é o caso de prateleiras de armazenamento, maquinaria industrial ou outros elementos fixos. Deve-se ter o cuidado de considerar, em fase de projeto, linhas dinâmicas de produção e possíveis mudanças de disposição em função de novos equipamentos. Cada carregamento estático ainda deve ser classificado quanto à sua configuração de transmissão de esforços ao pavimento, podendo ser linear, distribuído ou pontual (ver Figura 12) (João, C., 2014).

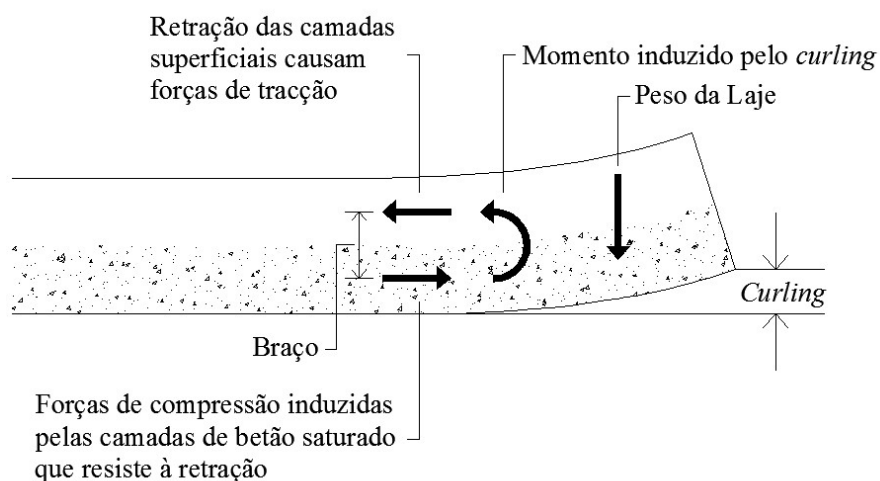
Estes gradientes, ao longo da espessura da laje, introduzem esforços adicionais no pavimento, já que o movimento é restringido pelo peso próprio da laje. A Figura 13 esquematiza as forças presentes que ocorrem logo nas primeiras idades do betão (Rodrigues, J., 2011).

Figura 13 – Esquema adaptado da retração em pavimentos industriais (CCAA, 2006)

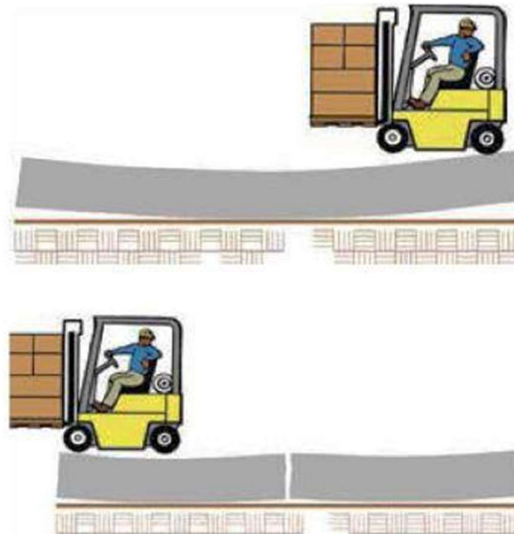
Analisando a figura acima representada podem-se fazer alguns reparos. A Figura 14 a), que representa um pavimento com um gradiente negativo tem os limites do pavimento com tendência a curvar para cima. Desta forma os limites do pavimento perdem o contacto com a sub-base enquanto o centro continua apoiado. Por outro lado, a Figura 14 b) que corresponde à representação do pavimento com um gradiente positivo onde os limites da laje tendem a curvar para baixo, e por sua vez fazem pressão para a sub-base, tem tendência a formar um vazio no centro do pavimento (Hiller, J., 2011). Desta forma, quando estes pavimentos são submetidos a cargas, nas zonas de transição entre o pavimento apoiado e o pavimento não apoiado, têm tendência a criar um plano de fissuração ao longo desse limite, devido às tensões geradas como a Figura 15 ilustra.

Figura 15 – Fissura causada pela combinação de *curling* e das cargas a que o pavimento é sujeito

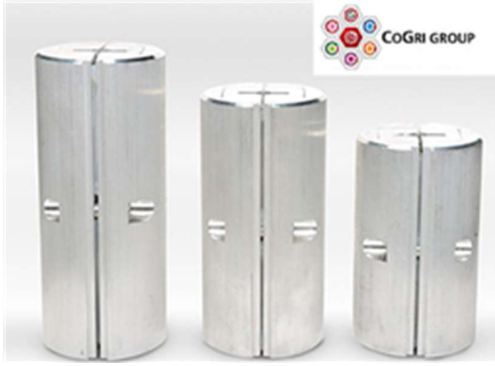
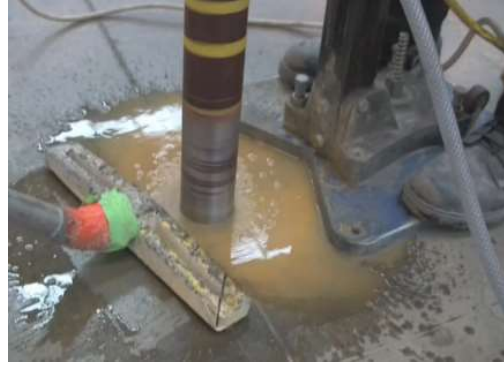
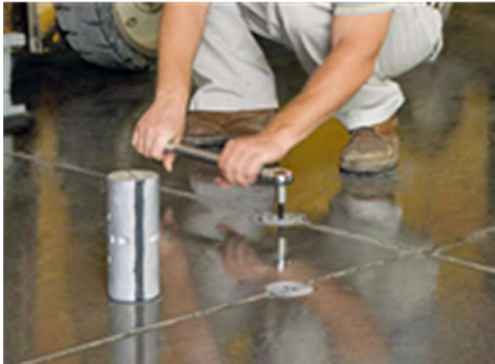
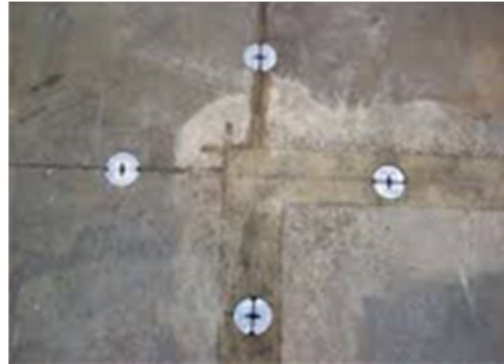
Figura 18 – Técnicas de reparação do *curling*: colocação de cilindros estabilizadores de juntas

a) Cilindros

b) Carotagem do pavimento

c) Aperto dos conetores

d) Reabilitação concluída

A reparação do *curling* pode também ser efetuada através da aplicação de cilindros metálicos, em furos previamente executados nas zonas de juntas por carotagem, que após aperto permitem restituir a transferência de carga (ver Figura 18). Estes cilindros são comercializados pela empresa CoGri Group (CG Flooring Systems) com a designação comercial CoGri Joint Stabilizer.

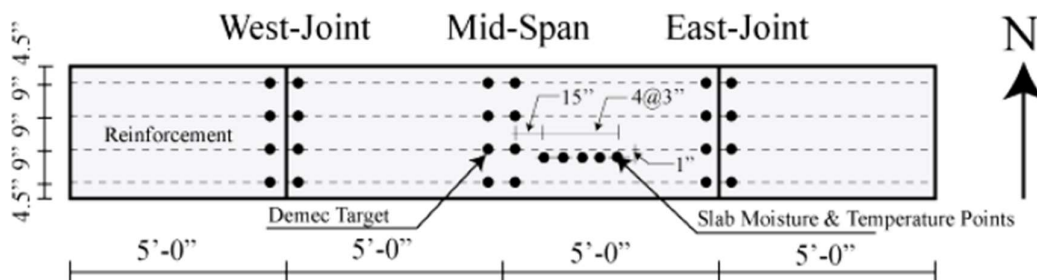
A base das lajes foi sujeita à humidade do solo (humidade relativa de 100%), a parte superior sujeita a condições ambientais controladas e exposta a humidades relativas de 30% e 60%, de modo a criar um gradiente de humidade, e a temperatura de 21 °C. Em cada laje foi adotada uma percentagem mínima de mínima para controlo da retração a 0.15%. Para impedir o movimento da laje devido à retração/expansão foram colocadas treliças metálicas nas extremidades das lajes e executadas juntas serradas a uma distância de 1,5 m de cada extremidade (Figura 19). Os autores consideraram lajes com cinco composições de betão diferentes, utilizando misturas com redutores de retração, utilização de betão de alto desempenho e betão de retração compensada.

Figura 19 – Geometria dos modelos e instrumentação adotados por Ramseyer, C., et al., 2012

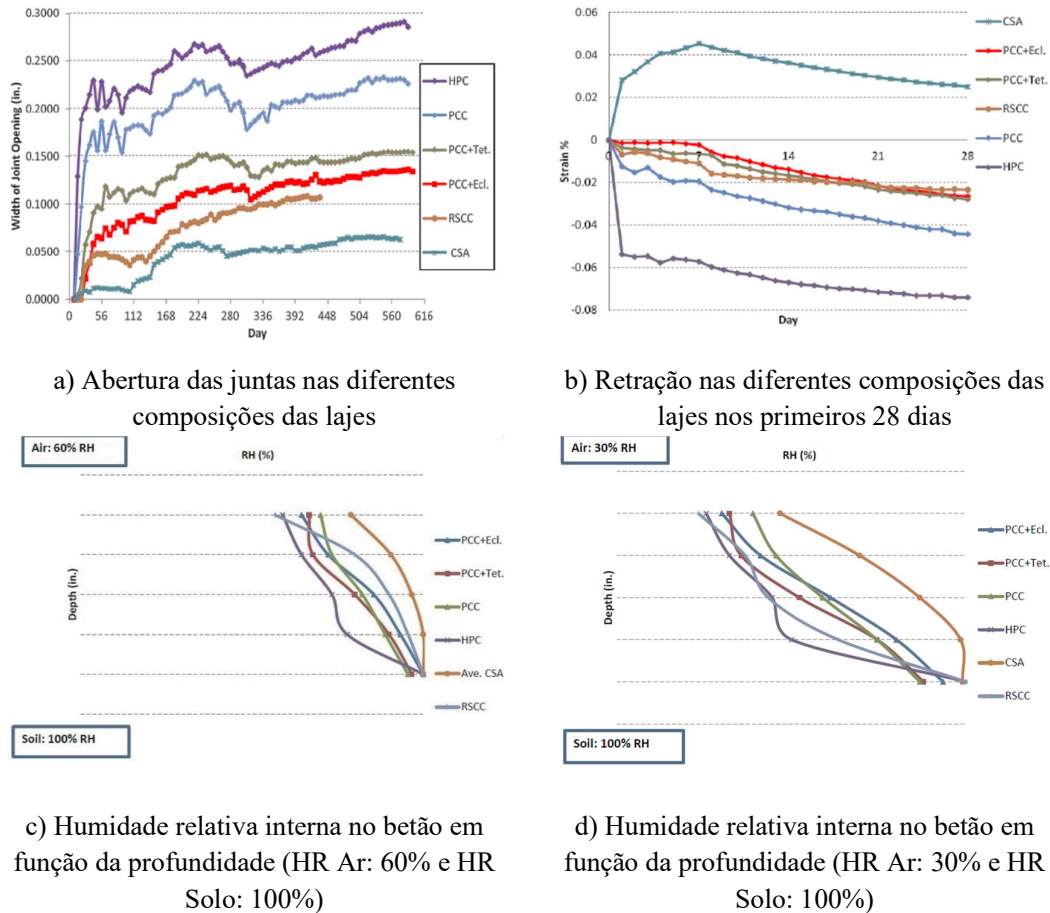
As principais conclusões deste estudo foram as seguintes: i) a perda de humidade é mais significativa na superfície das lajes, mais especificamente até aos 4-5 cm de profundidade, sendo insignificante a variação na restante espessura; ii) as lajes de betão de alto desempenho apresentaram uma retração mais evidente (maior gradiente de humidade) e uma maior sensibilidade ao *curling*; e iii) as lajes com misturas de retração compensada mostraram ser muito estáveis, não apresentando *curling*, pouca ou nenhuma retração ou fendilhação. Estas conclusões são ilustradas nos gráficos apresentados da Figura 20.

Figura 20 – Resultados nas lajes de composições diferentes (Ramseyer, C., *et al.*, 2012)

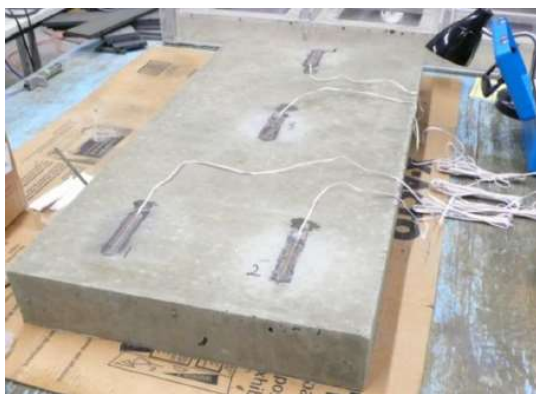
diferentes de microfibras de celulose (0.1%, 0.2% e 0.3%). Foram ensaiadas 8 lajes (2 de cada composição) com dimensões em planta de 0.50×1.00 m² e 10 cm de espessura colocadas numa sub-base de areia húmida. As condições de temperatura e humidade a que as lajes foram sujeitas foram escolhidas com vista a potenciar a ocorrência de retração e de *curling* nas lajes. Neste contexto as lajes foram expostas a uma temperatura de 47°C e 5% de humidade relativa. Para avaliar o *curling* os autores colocaram 5 extensómetros com uma localização ilustrada na Figura 23 a). A Figura 23 b) ilustra a câmara onde as lajes foram mantidas por um período de 7 dias (tempo de ensaio).

a) Configuração dos extensómetros na laje

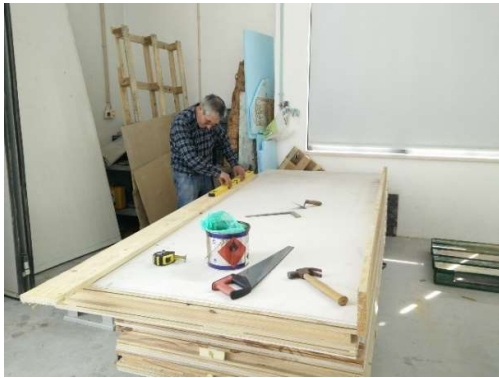
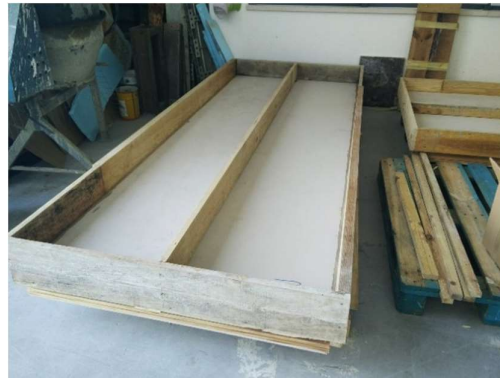
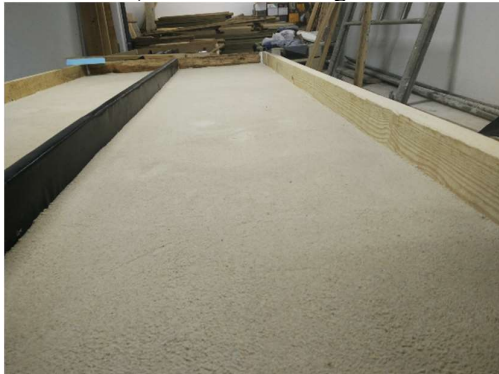
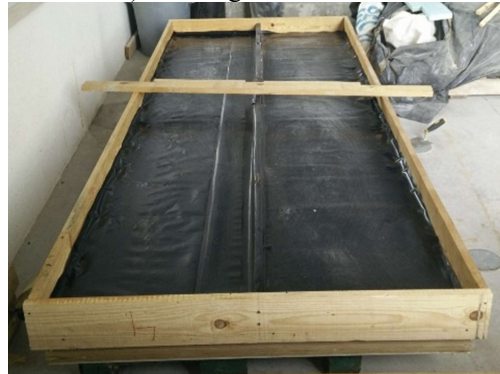
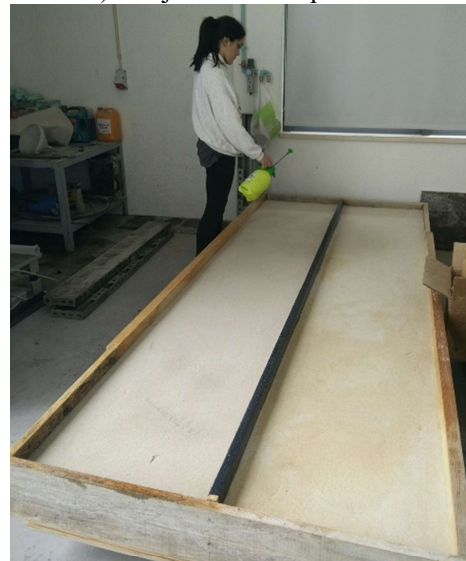
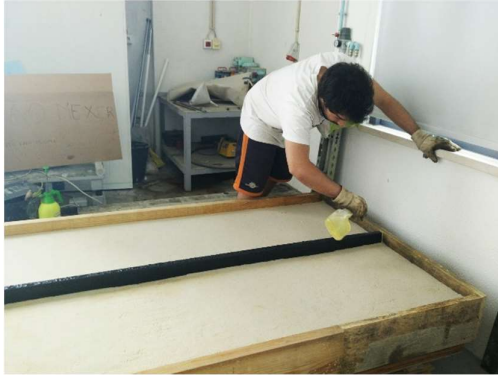
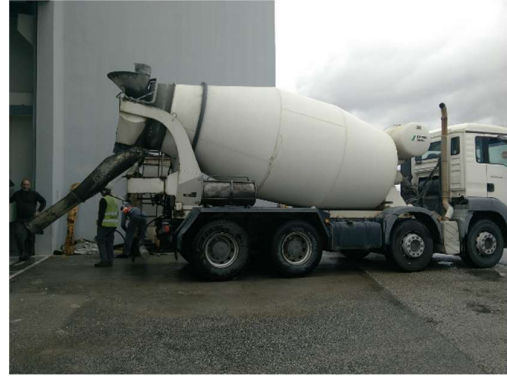
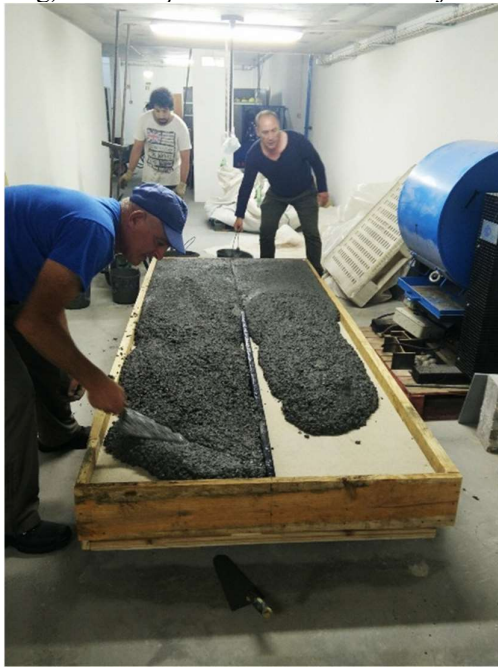
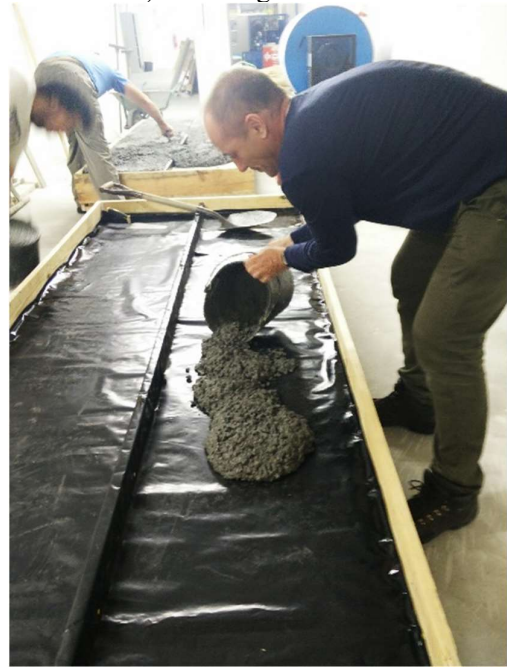
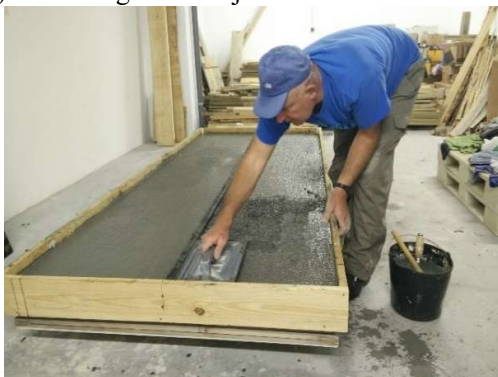
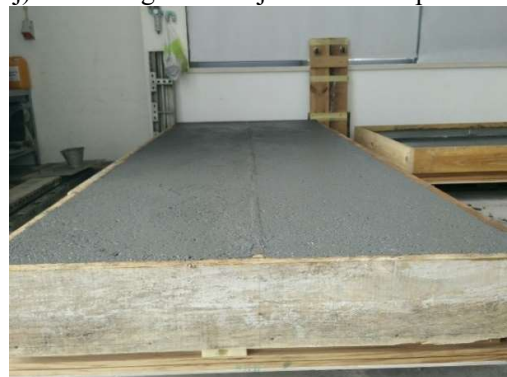
Figura 26 – Fabrico das lajes

a) Bases da cofragem

b) Cofragens realizadas

c) Laje com sub-base de areia

d) Laje com filme plástico

f) Humidificação da areia

g) Colocação de descofrante nas lajes

h) Descarga do betão

i) Betonagem das lajes com sub-base de areia

j) Betonagem das lajes com filme plástico

k) Acabamento das lajes com a talocha

l) Modelos concluídos

O fabrico das lajes é ilustrado na Figura 26, e consistiu nas seguintes fases: (1) execução das cofragens; (2) colocação da sub-base; e (3) betonagem das lajes e provetes de ensaio.

Inicialmente foram preparadas as cofragens constituídas por painéis com uma base com dimensões em planta de $1.15 \times 2.90 \text{ m}^2$ (Figura 26 a), e divididas longitudinalmente para que cada painel servisse de base para duas lajes (Figura 26 b).

Após a montagem das cofragens selaram-se as juntas com silicone. Seguidamente colocou-se uma sub-base de areia, com 10 cm de espessura devidamente compactada, em quatro lajes (Figura 26 c) e filme plástico (Figura 26 d) nas restantes quatro. Após a colocação da sub-base, e no dia da betonagem, saturou-se a madeira das cofragens para que estas não absorvessem a água do betão necessária para uma correta cura (Figura 26 e) e borrifou-se a areia das lajes com a sub-base de areia para que quando se colocasse o betão, a areia ficasse intacta (Figura 26 f).

Antes da betonagem colocou-se descofrante para facilitar a desmontagem dos lados das cofragens (Figura 26 g). Após a chegada do camião betoneira (Figura 26 h) adicionaram-se as fibras ao betão e realizou-se o ensaio de abaixamento.

Após adicionar as fibras, o betão foi sendo descarregado e colocado nas cofragens (Figura 26 i) e j). Finalmente procede-se ao nivelamento da superfície (Figura 26 k). A Figura 26 l) ilustra as lajes concluídas.

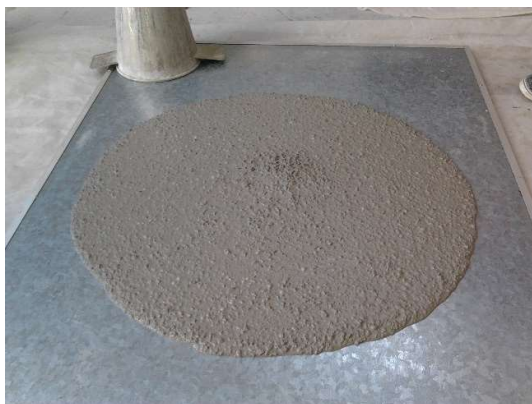
A classe do betão foi obtida através da realização do ensaio de espalhamento (Figura 27). Os resultados obtidos são apresentados na Tabela 5

Figura 27 – Ensaio de espalhamento

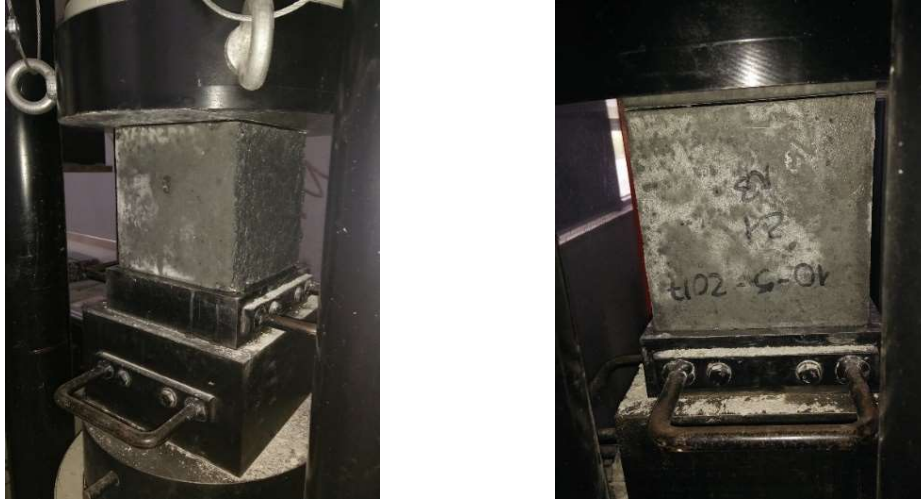
Figura 28 – Ensaio dos provetes à compressão

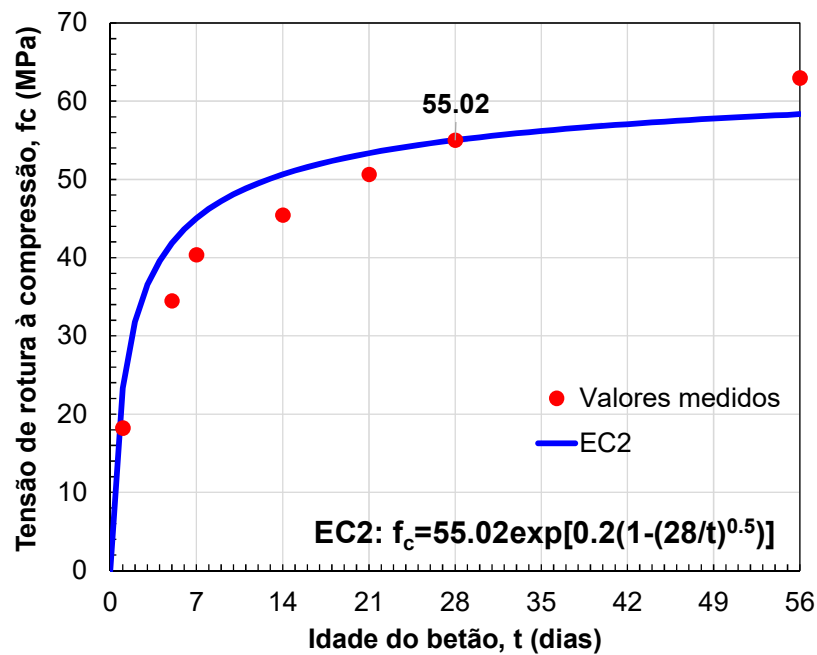
Da análise do gráfico anterior (Figura 29) verifica-se que a curva proposta pelo Eurocódigo 2, para betões normais, se ajusta razoavelmente aos valores da resistência à compressão obtidos.

Figura 29 – Evolução da resistência à compressão com o tempo

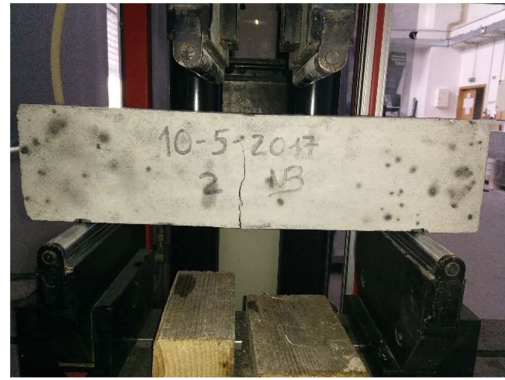
Figura 30 – Provete ensaiado à flexão

b) Rotura do provete

Os provetes prismáticos ensaiados tinham dimensões de $100 \times 100 \times 400$ mm. O ensaio de flexão foi realizado aos 56 dias. A Figura 30 ilustra a realização do ensaio e na Tabela 6 são apresentados os resultados obtidos. O valor obtido da média dos 3 provetes foi de 6.25 MPa.

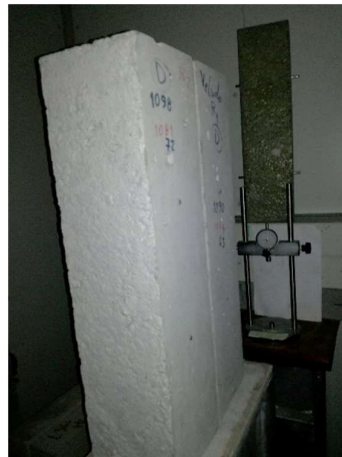
Figura 31 – Provetes do ensaio de retração

O procedimento de ensaio para determinação da retração no betão utilizada foi a preconizada na especificação do LNEC E 398-1993. Foram utilizados provetes prismáticos normalizados com as dimensões $150 \times 150 \times 600 \text{ mm}^3$. O ensaio foi realizado aos 1, 3, 8, 15, 29 e 45 dias. A Figura 31 mostra os provetes de ensaio (P1 e P2).

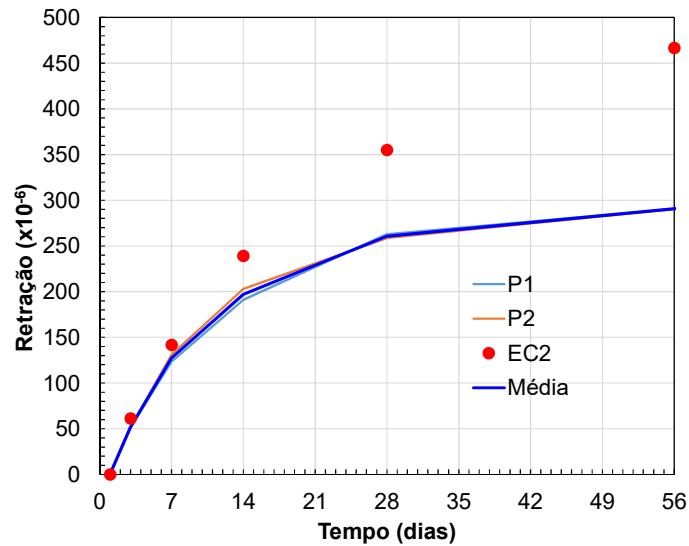
Na Figura 32 são apresentados os resultados da evolução da retração ao longo do tempo dos 2 provetes e ainda é apresentada os valores de retração segundo o EC2.

Figura 32 – Evolução da retração ao longo do tempo

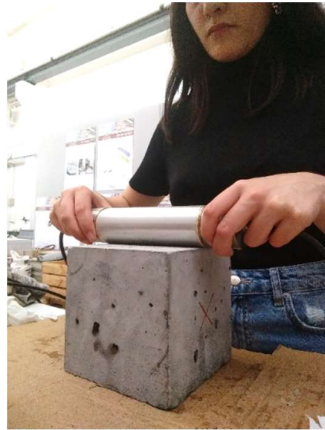
a) Calibração do equipamento

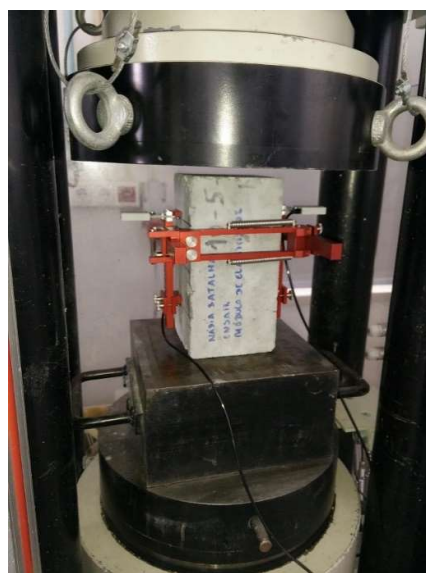
Inicialmente foram devidamente fixados axialmente os instrumentos de medição, como se pode ver nas Figura 34, depois deu-se início ao ciclo para determinar o módulo de elasticidade, constituído por 3 ciclos de pré-carga para verificação da estabilidade dos instrumentos de medição de extensões e o posicionamento do provete, e por fim 3 ciclos de carga a uma velocidade de 0,6 MPa/s, para determinação do módulo de elasticidade secante inicial, $E_{C,0}$, e estabilizado, $E_{C,S}$.

Figura 34 – Instrumentação para medição do módulo de elasticidade

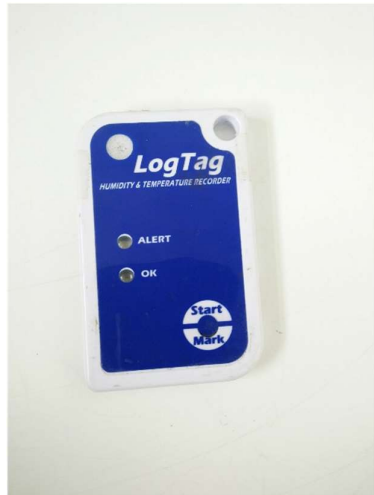
Para medir os gradientes de temperatura e humidade relativa ao longo da espessura da laje foi utilizado um sensor comercial da *Vaisala Structural Humidity Measurement Kit*, modelo *SHM40*. Para efetuar as medições com este equipamento foram executados furos (Figura 35 e) no betão endurecido para a instalação de mangas plásticas (Figura 35 f), 3 em cada laje, a profundidades predefinidas de 4.0 cm, 3.0 cm e 1.5 cm abaixo da superfície e afastados de 10.0 cm.

a) Registrador *LogTag*

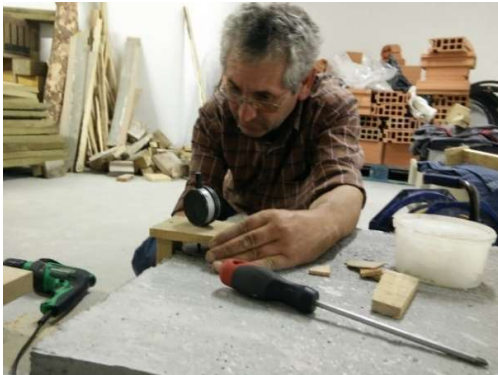
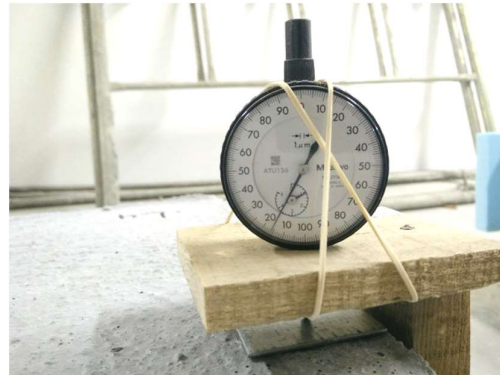
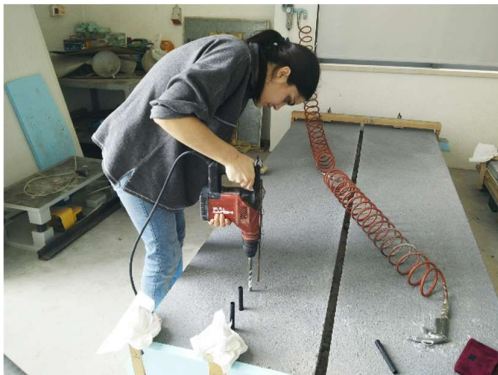
c) Fixação do suporte do comparador

d) Comparador colocado no suporte

e) Furação da laje para a colocação dos tubos plásticos

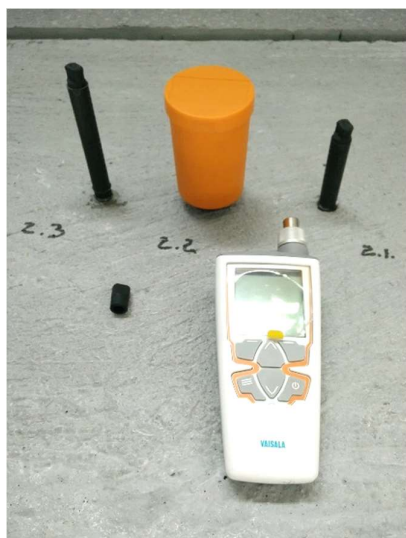
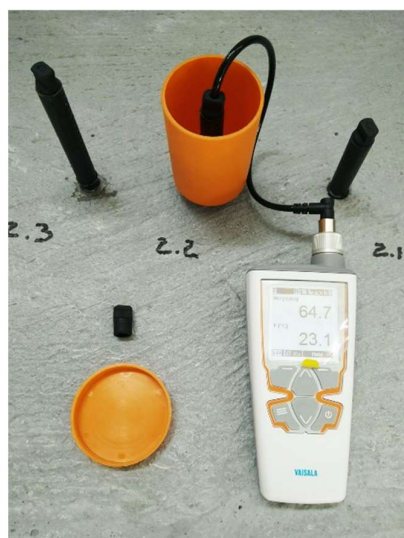
com uma rolha de borracha como é ilustrado na Figura 40 a). Quando se pretendia medir a humidade relativa e temperatura nos furos, inseria-se a capa de proteção no tubo, retirava-se a rolha e inseria-se a sonda no tubo, colocando a rolha que vinha incorporada na sonda. Enrolava-se o cabo dentro da capa de proteção para se conseguir fechar a capa protetora com a tampa. Passados 30 minutos de estabilização dos valores, abria-se a tampa da capa de proteção e ligava-se o cabo ao leitor, recolhendo os valores, como ilustrado na Figura 40 b).

a) Período de estabilização dos valores de humidade e temperatura internas do betão no furo 2.2

b) Leitura da humidade e temperatura internas do betão no furo 2.2

Figura 40 – Recolha dos valores da humidade e temperatura na secção da laje

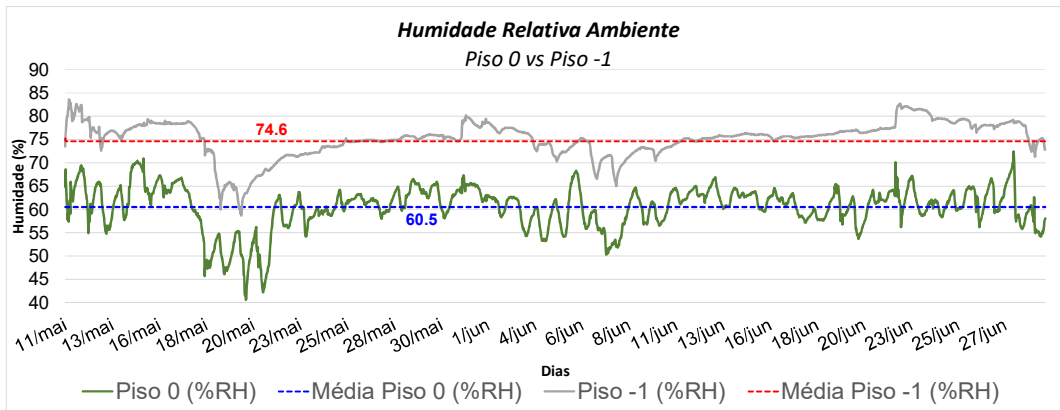
a) Humidade relativa ambiente Piso 0 vs Piso -1

b) Temperatura ambiente Piso 0 vs Piso -1

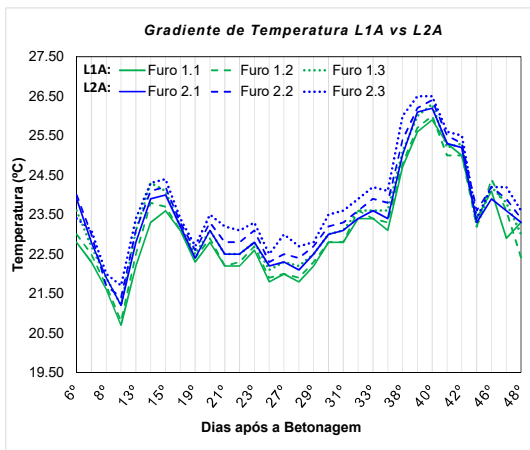
a) Lajes do Piso 0 e -1 com interface laje / sub-base de areia

b) Lajes do Piso 0 e -1 com interface laje / sub-base de filme plástico

c) Laje do Piso 0 com diferentes interfaces

d) Laje do Piso -1 com diferentes interfaces

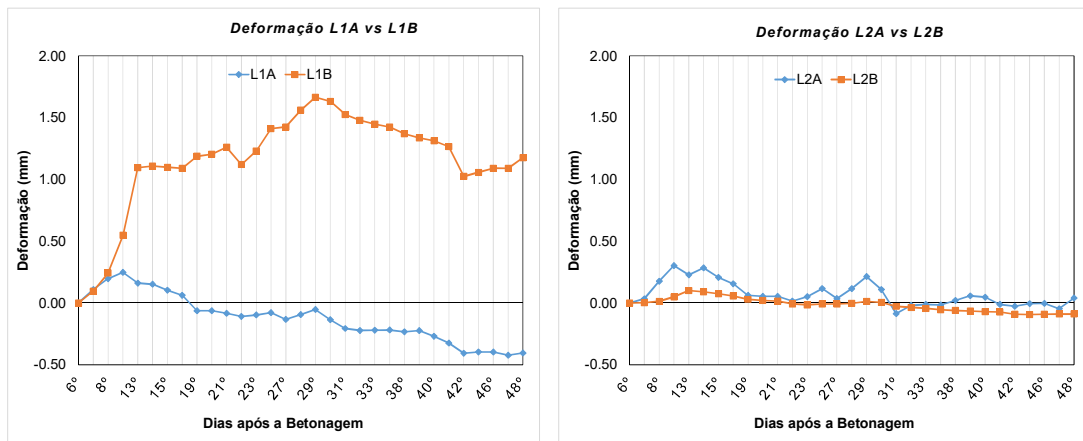
a) Lajes com diferentes condições ambientais
