Relatório de Estágio

Mestrado em Engenharia Civil – Construções Cívicas

***Levantamento e Avaliação das Travessias Pedonais  
do Centro Urbano de Leiria***

*Leiria, fevereiro de 2020*

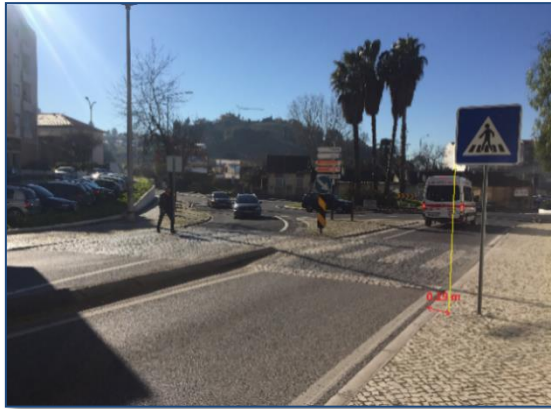
a) **TP 33** – Rotunda Melvin Jones

*Figura 39 – Sinalização vertical mal posicionada sem garantir uma altura livre mínima*

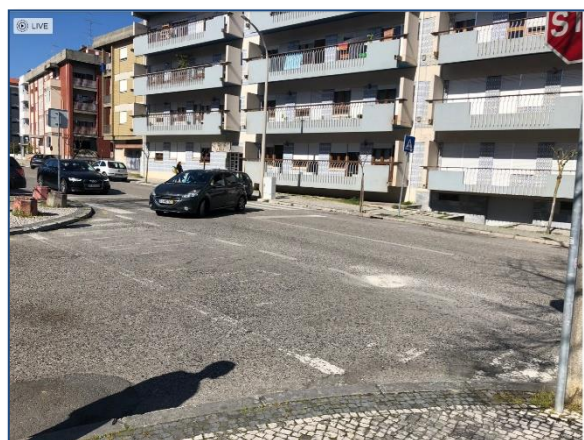
b) TP 13 – Rua Cidade de Tokushima

Figura 40 – Travessias com desgaste da Sinalização Horizontal

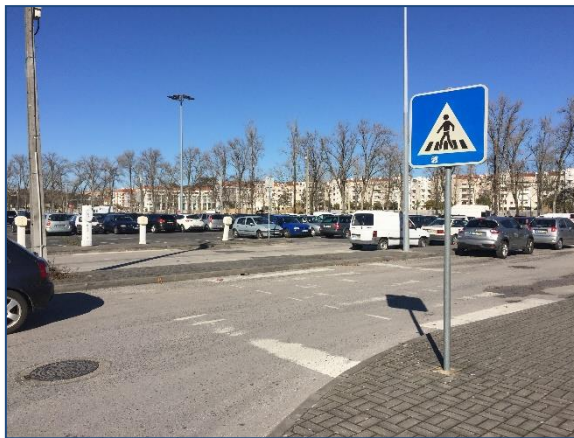
c) TP 177 – Avenida Bernardo Pimenta

<ul style="list-style-type: none"> <li>• Marcas de sinalização rodoviária horizontal muito desgastada e deteriorada, que se torna difícil de visualizar ou até mesmo impossível;</li> <li>• Ausência de rebaixamento do lancil do passeio e do separador central.</li> </ul>	<ol style="list-style-type: none"> <li>1. Pintura das marcas da sinalização horizontal para segurança dos peões e melhor perceção dos condutores para a aproximação de uma travessia pedonal;</li> <li>2. Execução de pequenos trabalhos de requalificação para rebaixamento em ambos os lados do lancil dos passeios, onde deverão ser niveladas, preferencialmente, no mesmo nível da faixa de rodagem, considerando a altura do novo lancil executado em toda a largura da travessia de peões não superior a 0,02 m. Recomenda-se ainda implementação de piso tátil (faixas de alerta e guias de encaminhamento) nas áreas do passeio adjacentes à travessia e no separador central, para melhor integração dos peões com necessidades especiais. Para a execução destas adaptações poderá ser seguido o modelo ilustrado na proposta P2.</li> </ol>	<p>I Alta</p>

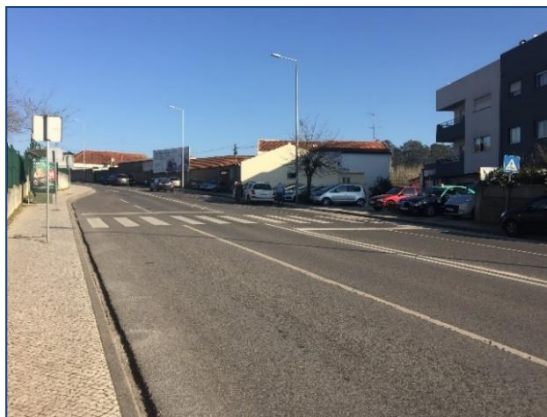
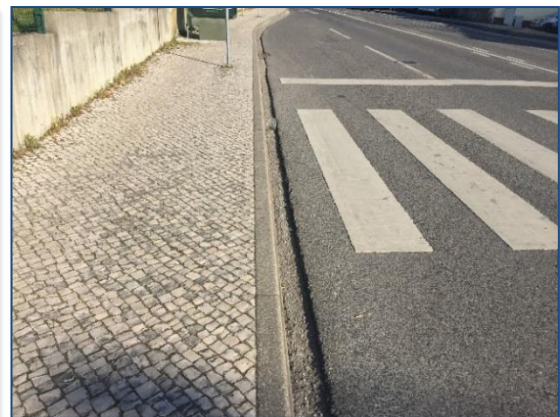
a) **TP 84** – Rua das Olhalvas

*Figura 41 – Ausência de rebaixamento do lancil*

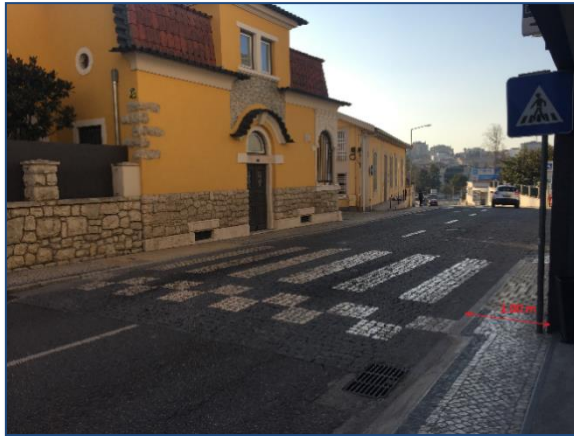
a) TP 94 – Rua de Tomar

Os passeios que não garantem as dimensões exigidas pelo Decreto-Lei n.º 163/2006 de 8 de agosto, com largura de 1,20 m (no caso de vias de distribuição local), não proporcionam a livre circulação e acessibilidade pedonal, sendo que, não permitem o cruzamento seguro e confortável entre duas pessoas, e impedem a passagem de pessoas que se desloquem com a ajuda de cadeira de rodas, muletas ou andarilhos, (pessoa com mobilidade reduzida). Estes passeios podem ainda causar desconforto, insegurança e impossibilidade da circulação pedonal.

*Figura 42 – Exemplos de passeios estreitos*

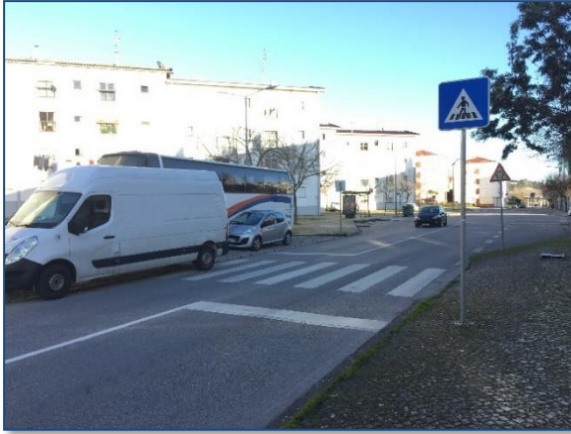
a) **TP 221** – Estrada da Estação

Este tipo de problema põe em risco a segurança e conforto dos peões, e constitui-se como um ponto de conflito entre automóveis e peões, potenciando acidentes aquando da realização de manobras de estacionamento.

*Figura 43 – Exemplo de travessias a terminar em zonas de estacionamento*

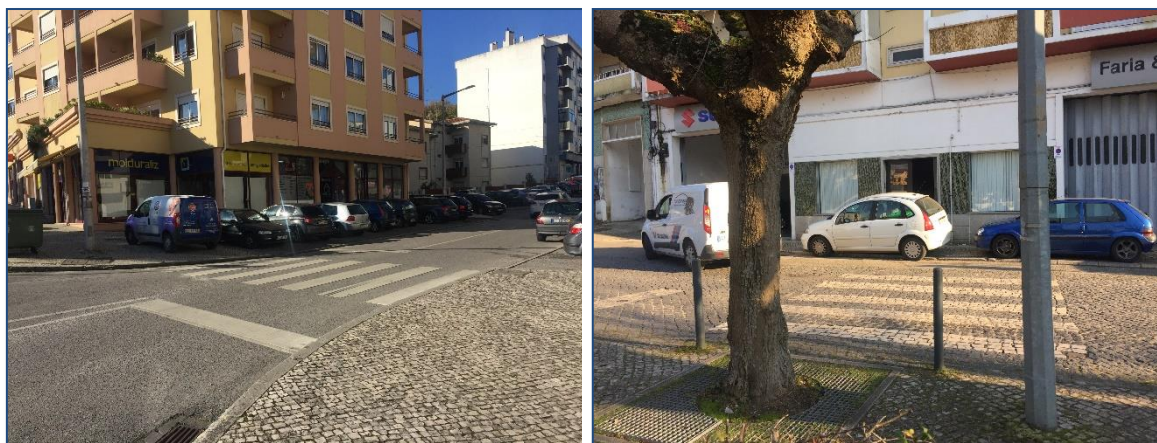
Na área em estudo foi possível verificar em alguns arruamentos estacionamento abusivo, como se pode ver na Figura 44.

a) **TP 63** - Rua D. João Pereira Venâncio

b) **TP 88** - Rua da Comissão da Iniciativa 1931

*Figura 44 – Travessias a terminar em estacionamento*

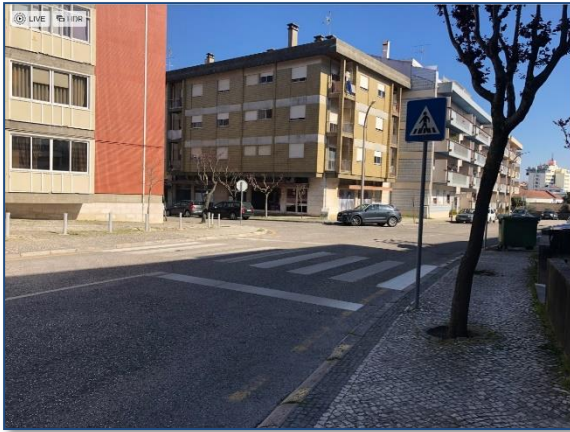
TP 14 – Rua Cidade de Tokushima

- i. **Arvores** – este tipo de obstáculo quando localizados no centro dos passeios, dificultam a passagem dos peões devido ao seu porte, uma vez que ocupam quase totalidade do passeio, podendo ainda causar acidentes com os peões, essencialmente aqueles com dificuldade visuais e de mobilidade condicionada, Figura 45;

Figura 45 – Obstáculos (árvores) localizados no passeio junto a zona de atravessamento

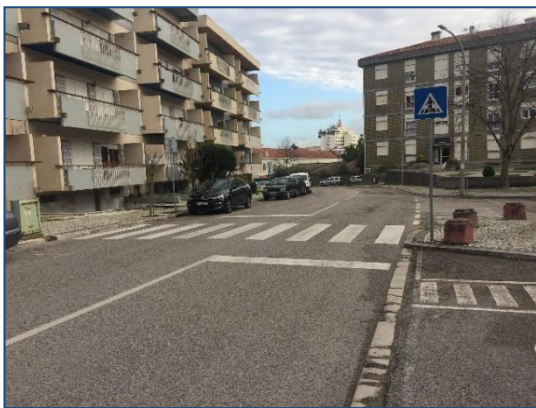
TP 12 – Rua Cidade de Tokushima

- ii. **Pilaretes e prumos** – São mobiliários utilizados em vilas e cidades com intuito de impedir o estacionamento abusivo, pelos automobilistas que não respeitam as regras de trânsito. Estes elementos quando localizados junto ao atravessamento pedonal criam situações de incómodo como podemos ver nas imagens abaixo representadas.

Figura 46 – Obstáculos (pilaretes e prumos) localizados no passeio junto a zona de atravessamento

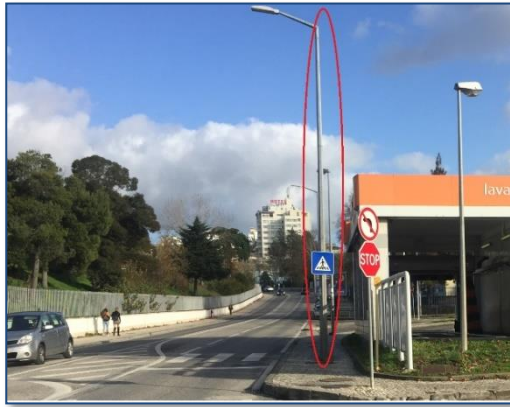
TP 7 – Rua Dr. João Soares

- iii. **Postes de Iluminação pública** – Foram identificados alguns postos de iluminação pública, que se assumem como elementos condicionantes à circulação pedonal. As imagens apresentadas retratam a presença deste obstáculo no passeio, interrompendo um percurso que poderia ser acessível (ver Figura 47);

Figura 47 – Obstáculos (postes de iluminação pública) localizados no passeio junto a zona de atravessamento

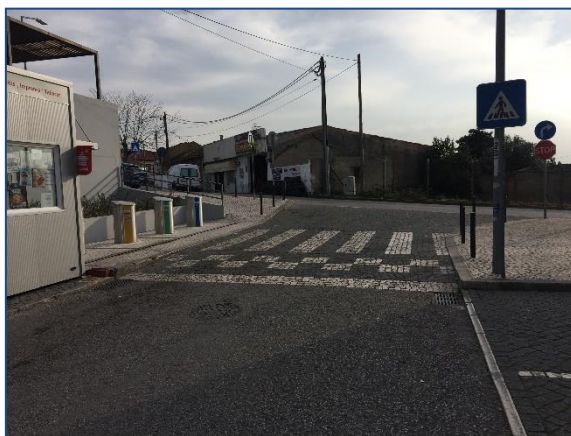
a) TP 119 – Estrada dos Marinheiros

Os principais problemas inerentes a estes elementos na área de estudo, são devidos ao facto de estes ocuparem uma área relevante dos passeios, interrompendo um percurso que poderia ser acessível. Os contentores do lixo ou ecopontos devem ser localizados em áreas específicas, evitando, assim, interferir com a circulação pedonal e rodoviária.

Figura 48 – Obstáculos (contentores de lixo) localizados no passeio junto a zona de atravessamento

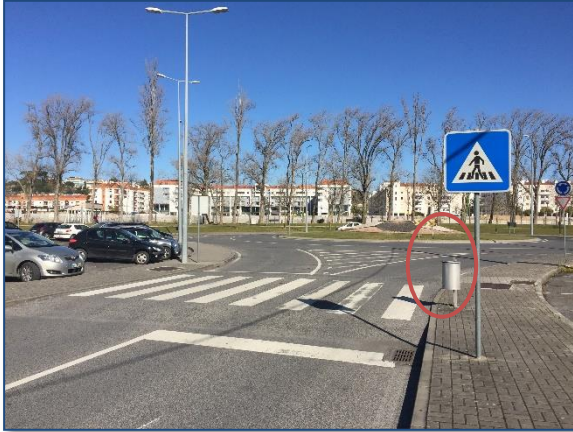
a) TP 181 – Avenida Bernardo Pimenta

O principal problema deste tipo de obstáculo é a incorreta localização, uma vez que algumas delas se encontram posicionadas na zona de atravessamento.

*Figura 49 – Obstáculos (papeleiras) localizados no passeio junto a zona de atravessamento*

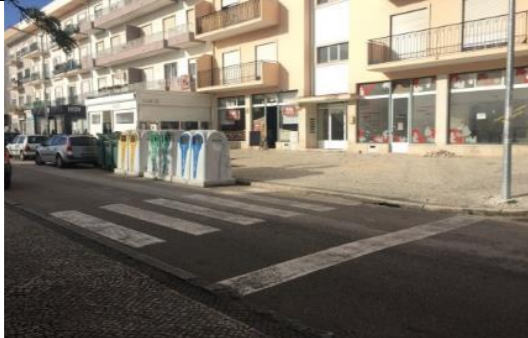
<ul style="list-style-type: none"> <li>Ausência de rebaixamento do lancil em ambos os lados do atravessamento pedonal;</li> <li>Ausência de sinalização rodoviária vertical H7.</li> </ul>	<ol style="list-style-type: none"> <li>Execução de pequenos trabalhos de requalificação para rebaixamento em ambos os lados do lancil dos passeios, onde deverão ser niveladas com desnível não superior a 0,02 m. Recomenda-se ainda a colocação do piso tátil (faixas de alerta e guias de encaminhamento) nas áreas do passeio adjacentes à travessia. Para a execução destas adaptações poderá ser seguido o modelo ilustrado na proposta P2;</li> <li>Colocação da sinalização vertical H7, em falta.</li> </ol>	<p>I Alta</p>
5

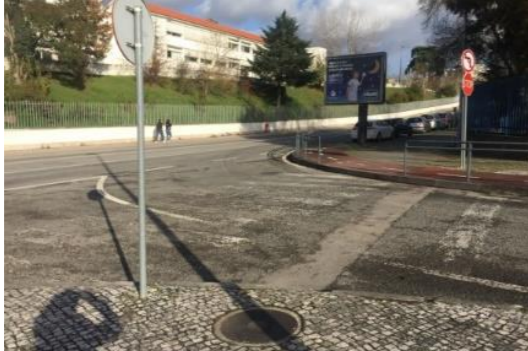
<ul style="list-style-type: none"> <li>Ausência de rebaixamento do lancil em ambos os lados do atravessamento pedonal;</li> <li>Ausência de sinalização rodoviária vertical H7;</li> <li>Marcação da sinalização horizontal de atravessamento com elevado nível de desgaste, dificultando ou impossibilitando a visibilidade da mesma.</li> </ul>	<ol style="list-style-type: none"> <li>Execução de pequenos trabalhos de requalificação para rebaixamento em ambos os lados do lancil dos passeios, onde deverão ser niveladas com desnível não superior a 0,02 m. Recomenda-se ainda a colocação do piso tátil (faixas de alerta e guias de encaminhamento) nas áreas do passeio adjacentes à travessia. Para a execução desta adaptação poderá ser seguido o modelo ilustrado na proposta P2;</li> <li>Colocação da sinalização vertical H7, em falta;</li> <li>Execução de novas demarcações horizontais no pavimento comum a travessia.</li> </ol>	<p>I Alta</p>

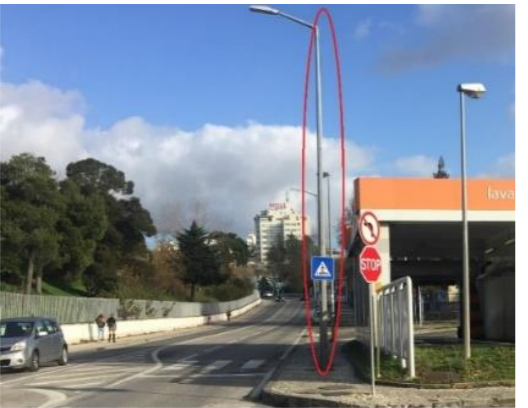
6

<ul style="list-style-type: none"> <li>Ausência de rebaixamento do lancil em ambos os lados do atravessamento pedonal;</li> <li>Sinalização rodoviária vertical e posto de iluminação pública localizados no meio do passeio, impedindo a livre circulação de pessoas, principalmente as de mobilidade condicionada.</li> </ul>	<ol style="list-style-type: none"> <li>Execução de pequenos trabalhos de requalificação para rebaixamento em ambos os lados do lancil dos passeios, onde deverão ser niveladas com desnível não superior a 0,02 m. Recomenda-se ainda a colocação do piso tátil (faixas de alerta e guias de encaminhamento) nas áreas do passeio adjacentes à travessia. Para a execução destas adaptações poderá ser seguido o modelo ilustrado na proposta P2;</li> <li>Remoção e instalação adequada do poste de iluminação pública e da sinalização vertical, de forma a desobstruir o passeio adjacente ao atravessamento;</li> <li>Durante o levantamento e análise verificou-se que a travessia, encontra-se localizada numa extensão da estrada onde os condutores circulam em velocidade acima dos 50 Km/h, pondo em risco a segurança dos peões. Para tal propõe-se na proposta P4, a instalação de duas soluções para alerta aos condutores para a redução da velocidade.</li> </ol>	<p>I Alta</p>

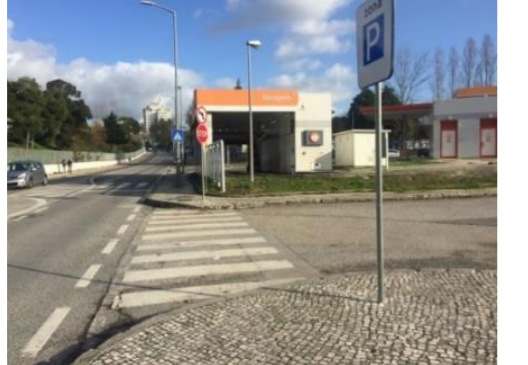
7

<ul style="list-style-type: none"> <li>Ausência de rebaixamento do lancil em ambos os lados do atravessamento pedonal;</li> <li>Ausência de sinalização rodoviária vertical H7;</li> <li>Pavimento da passagem de peões em más condições, aspeto irregular.</li> </ul>	<ol style="list-style-type: none"> <li>Execução de pequenos trabalhos de requalificação para rebaixamento em ambos os lados do lancil dos passeios, onde deverão ser niveladas com desnível não superior a 0,02 m. Recomenda-se ainda a colocação do piso tátil (faixas de alerta e guias de encaminhamento) nas áreas do passeio adjacentes à travessia. Para a execução destas adaptações poderá ser seguido o modelo ilustrado na proposta P2;</li> <li>Colocação da sinalização vertical H7, em falta;</li> <li>O Pavimento na faixa de rodagem comum a travessia apresenta alguma degradação, portanto, este deve ser reparado ou repavimentado para que cumpra com os requisitos de segurança e conforto para a circulação dos peões.</li> </ol>	<p>I Alta</p>

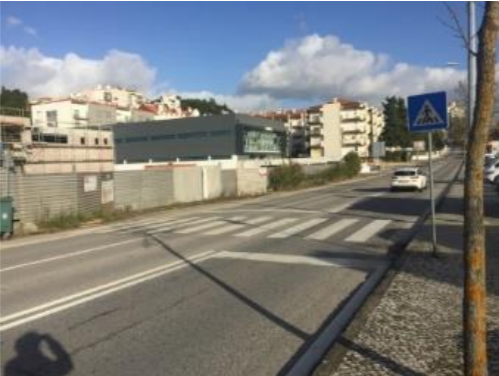
8

<ul style="list-style-type: none"> <li>• Ausência de rebaixamento do lancil em ambos os lados do atravessamento pedonal;</li> <li>• Ausência de passeios num dos lados do atravessamento pedonal;</li> <li>• Sinalização vertical mal posicionada a distância de 0,20 m e não garante uma altura livre mínima.</li> </ul>	<ol style="list-style-type: none"> <li>1. Execução de pequenos trabalhos de requalificação para rebaixamento em ambos os lados do lancil dos passeios, onde deverão ser niveladas com desnível não superior a 0,02 m. Recomenda-se ainda a colocação do piso tátil (faixas de alerta e guias de encaminhamento) nas áreas do passeio adjacentes à travessia. Para a execução destas adaptações poderá ser seguido o modelo ilustrado na proposta P2;</li> <li>2. Remoção e instalação adequada do poste de sinalização vertical de ambos os lados, a uma distância mínima de 0,50 m entre a extremidade do sinal próxima da faixa de rodagem e o início do passeio, bem como a recolocação da placa do sinal em relação ao pavimento, a uma altura não inferior a 2,20 m. Para a execução destas adaptações poderá ser seguido o modelo ilustrado na proposta P1;</li> <li>3. Execução de passeio inexistente num dos lados do atravessamento, conforme solução descrita na proposta P3.</li> </ol>	<p>I Alta</p>

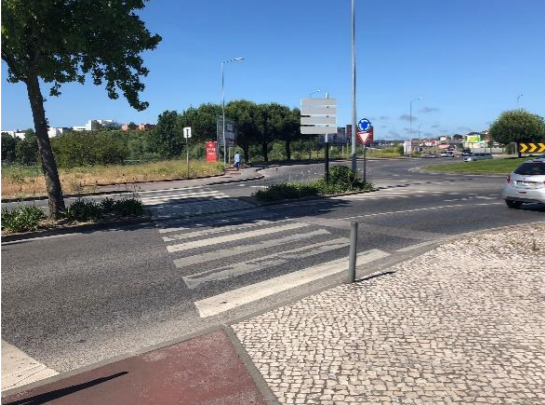
9

<ul style="list-style-type: none"> <li>• Ausência de pavimento tátil nos passeios adjacentes à travessia pedonal;</li> <li>• Após observação do local da travessia, pôde-se constatar que um dos sentidos de circulação é mais problemático que o outro, ponto em risco a segurança do peão que atravessa.</li> </ul>	<ol style="list-style-type: none"> <li>1. A travessia pedonal esta localizada numa zona de intenso fluxo viário e numa via distribuidora principal, a Avenida da Comunidade Europeia, constituída por duas faixas de rodagem (cada faixa com 2 vias), separadas por um separador central;</li> <li>2. Após observação do local da travessia, pôde-se constatar que um dos sentidos de circulação é mais problemático que o outro. Para segurança dos peões propôs-se a alteração da geometria da travessia, descrita na proposta P5, a fim de garantir melhor segurança dos peões no atravessamento.</li> </ol>	<p>I Alta</p>

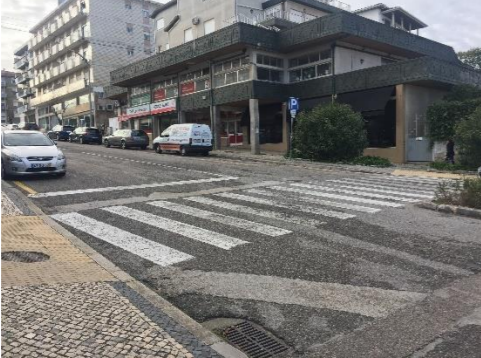
11

<ul style="list-style-type: none"> <li>• Ausência de sinalização rodoviária vertical H7;</li> <li>• Marcação da sinalização rodoviária horizontal de passagem de peões apresenta algum desgaste da pintura.</li> </ul>	<ol style="list-style-type: none"> <li>1. Colocação da sinalização vertical H7 em falta e manutenção das marcas da sinalização horizontal para segurança dos peões e melhor percepção dos condutores para a aproximação de uma travessia pedonal.</li> <li>2. Sendo que a travessia se encontra afastada do posto de iluminação pública, recomenda-se a implementação de postes de iluminação própria recorrendo a luminárias verticais suspensos em cima da travessia conforme descrita na proposta P12.</li> </ol>	<p>I Alta</p>
12

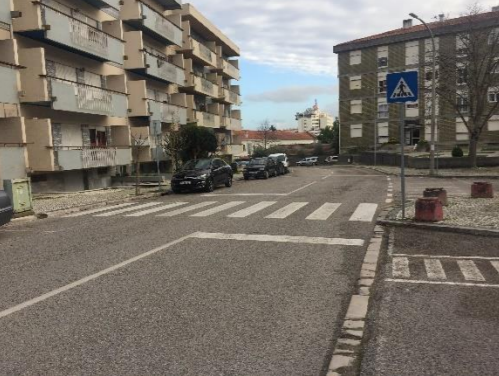
<ul style="list-style-type: none"> <li>• Ausência de rebaixamento do lancil em ambos os lados do atravessamento pedonal;</li> <li>• Lugares de estacionamento imediatamente antes da passagem de peões, com distância existente insuficiente;</li> <li>• Sinalização vertical mal posicionada a distância de 0,25 m;</li> <li>• Obstáculos (pilaretes) não cumprem as características adequadas em termos de altura.</li> </ul>	<ol style="list-style-type: none"> <li>1. Execução de pequenos trabalhos de requalificação para rebaixamento em ambos os lados do lancil dos passeios, onde deverão ser niveladas com desnível não superior a 0,02 m. Recomenda-se ainda a colocação do piso tátil (faixas de alerta e guias de encaminhamento) nas áreas do passeio adjacentes à travessia. Para a execução destas adaptações poderá ser seguido o modelo ilustrado na proposta P2;</li> <li>2. Em relação ao estacionamento indevido, este compromete frequentemente o correto funcionamento das travessias, seja por encobrir o peão ou por inviabilizar a travessia, impedindo o acesso a mesma. Para este problema propõe-se uma fiscalização regular e aplicação de coimas para o incumprimento do estacionamento a uma distância livre inferior a 5,00 m (Código de estrada), com o objetivo de atenuar a prática do estacionamento indevidos nas zonas de atravessamento pedonal, salvaguardando deste modo a segurança dos peões;</li> </ol>	<p>I Alta</p>

<ol style="list-style-type: none"> <li>3. Remoção e instalação adequada do poste de sinalização vertical de ambos os lados, a uma distância mínima de 0,50 m entre a extremidade do sinal próxima da faixa de rodagem e o início do passeio, conforme ilustrado na proposta P1;</li> <li>4. No que diz respeito aos pilaretes, recomenda-se a remoção e instalação de novos pilaretes com características conforme ilustra na Figura da proposta P6.</li> </ol>	
13

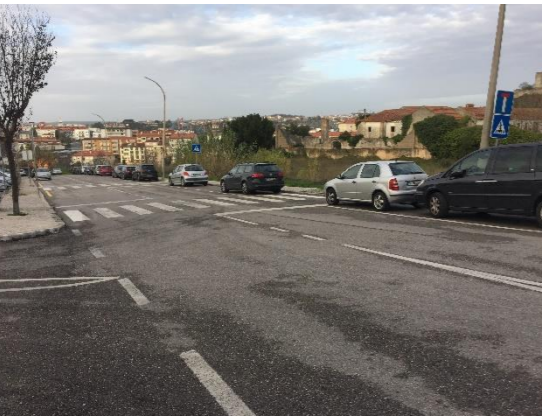
19

<ul style="list-style-type: none"> <li>• Ausência de rebaixamento do lancil em um dos lados do atravessamento pedonal;</li> <li>• Ausência de sinalização rodoviária vertical H7 do lado esquerdo da travessia;</li> <li>• Lugares de estacionamento imediatamente antes da passagem de peões, com distância existente insuficiente;</li> <li>• Sinalização vertical mal posicionada a distância de 0,22 m e não garante uma altura livre mínima 2,20 m.</li> </ul>	<ol style="list-style-type: none"> <li>1. Execução de pequenos trabalhos de requalificação para rebaixamento em ambos os lados do lancil dos passeios, onde deverão ser niveladas com desnível não superior a 0,02 m. Recomenda-se ainda a colocação do piso tátil (faixas de alerta e guias de encaminhamento) nas áreas do passeio adjacentes à travessia. Para a execução destas adaptações poderá ser seguido o modelo ilustrado na proposta P2;</li> <li>2. Colocação da sinalização vertical H7 em falta;</li> <li>3. O estacionamento imediatamente antes das travessias impede a visualização do peão que pretende atravessar, colocando em risco a segurança do mesmo. Para colmatar este problema propõe-se a execução do prolongamento do passeio, conforme descrita na proposta P10, apenas do lado onde existe os lugares de estacionamento;</li> <li>4. Remoção e instalação adequada do poste de sinalização vertical num dos lados, a uma distância mínima de 0,50 m entre a extremidade do sinal próxima da faixa de rodagem e o início do passeio, bem como recolocação da placa do sinal em relação ao pavimento, a uma altura não inferior a 2,20 m. Para a execução destas adaptações poderá ser seguido o modelo ilustrado na proposta P1.</li> </ol>	I Alta

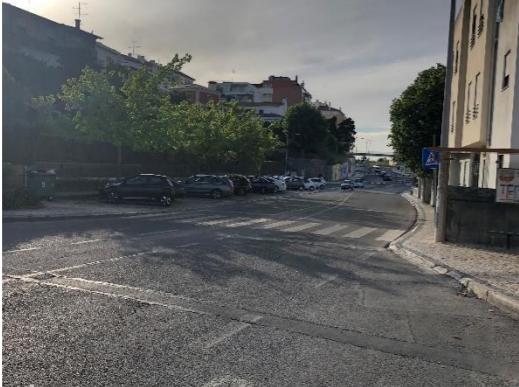
21

<ul style="list-style-type: none"> <li>• Existência de rebaixamento do lancil apenas num dos lados do atravessamento de peões, mas tecnicamente inadequado;</li> <li>• Lugares de estacionamento imediatamente antes da passagem de peões, com distância existente insuficiente;</li> <li>• Ausência de sinalização rodoviária vertical H7 do lado esquerdo da travessia pedonal.</li> </ul>	<ol style="list-style-type: none"> <li>1. Execução de pequenos trabalhos de requalificação para rebaixamento em ambos os lados do lancil dos passeios, onde deverão ser niveladas com desnível não superior a 0,02 m. Recomenda-se ainda a colocação do piso tátil (faixas de alerta e guias de encaminhamento) nas áreas do passeio adjacentes à travessia. Para a execução destas adaptações poderá ser seguido o modelo ilustrado na proposta P2;</li> <li>2. O estacionamento imediatamente antes das travessias impede a visualização do peão que pretende atravessar, colocando em risco a segurança do mesmo. Para colmatar este problema propõe-se a execução do prolongamento do passeio, conforme descrita na proposta P10, apenas do lado onde existe os lugares de estacionamento;</li> <li>3. Colocação da sinalização vertical H7 em falta no outro sentido da via.</li> </ol>	<p>I Alta</p>

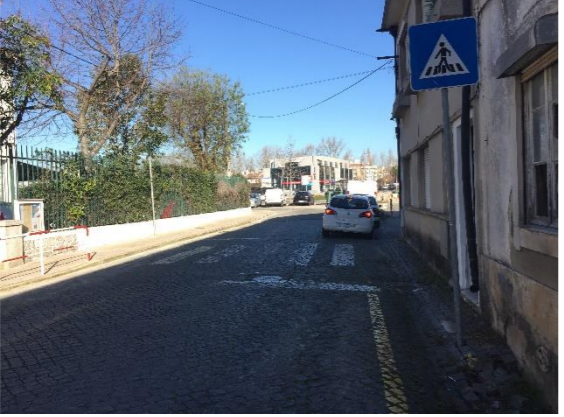
29

<ul style="list-style-type: none"> <li>• Ausência de rebaixamento do lancil do atravessamento pedonal;</li> <li>• Marcas de sinalização rodoviária horizontal muito desgastada;</li> <li>• Ausência de passeio do lado direito do atravessamento.</li> </ul>	<ol style="list-style-type: none"> <li>1. Execução de pequenos trabalhos de requalificação para rebaixamento em ambos os lados do lancil dos passeios, onde deverão ser niveladas com desnível não superior a 0,02 m. Recomenda-se ainda a colocação do piso tátil (faixas de alerta e guias de encaminhamento) nas áreas do passeio adjacentes à travessia. Para a execução destas adaptações poderá ser seguido o modelo ilustrado na proposta P2;</li> <li>2. Manutenção das marcas da sinalização horizontal para segurança dos peões e melhor perceção dos condutores para a aproximação de uma travessia pedonal;</li> <li>3. Em relação a inexistência do passeio do lado direito do atravessamento, é proposto uma solução de melhoria ajustável a situação da rua, descrita e ilustrada na proposta P9.</li> </ol>	<p>I Alta</p>

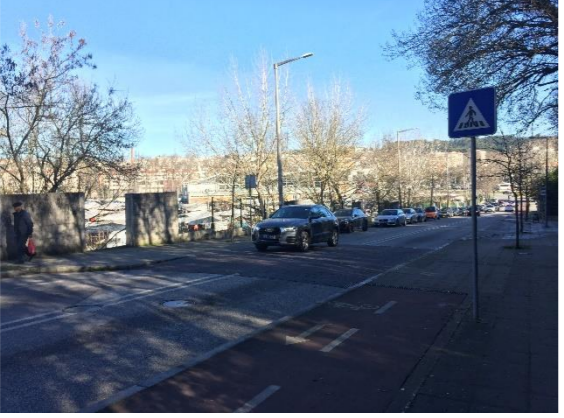
36

<ul style="list-style-type: none"> <li>• Ausência de sinalização rodoviária horizontal M11.</li> </ul>	<ol style="list-style-type: none"> <li>1. Uma vez que a pintura usada ou o material usado na sinalização horizontal M11 da travessia não é suficientemente visível para os condutores, propõem-se pintura das marcas da sinalização horizontal para segurança dos peões e melhor perceção dos condutores para a aproximação de uma travessia pedonal. Ou optar-se pela instalação da sinalização vertical H7 dotado de luzes LED intermitentes, para alertar os condutores para a presença de uma travessia pedonal;</li> <li>2. Recomenda-se ainda a instalação de postes de iluminação própria recorrendo a luminárias verticais suspensos em cima da travessia conforme descrita na proposta P12.</li> </ol>	<p>I Alta</p>
39

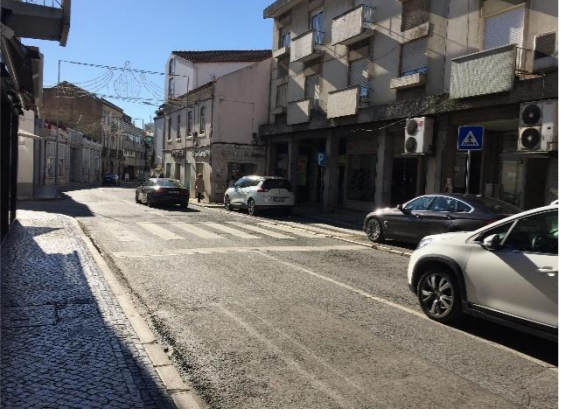
<ul style="list-style-type: none"> <li>• Rebaixamento do lancil apenas num dos lados da passagem de peões;</li> <li>• Lugares de estacionamento imediatamente antes da passagem de peões, com distância existente insuficiente;</li> </ul>	<ol style="list-style-type: none"> <li>1. Execução de pequenos trabalhos de requalificação para rebaixamento em ambos os lados do lancil dos passeios, onde deverão ser niveladas com desnível não superior a 0,02 m. Recomenda-se ainda a colocação do piso tátil (faixas de alerta e guias de encaminhamento) nas áreas do passeio adjacentes à travessia. Para a execução destas adaptações poderá ser seguido o modelo ilustrado na proposta P2;</li> <li>2. O estacionamento imediatamente antes das travessias impede a visualização do peão que pretende atravessar, colocando em risco a segurança do mesmo. Para colmatar este problema propõe-se a execução do prolongamento do passeio, conforme descrita na proposta P10, apenas do lado onde existem os lugares de estacionamento.</li> </ol>	<p>I Alta</p>

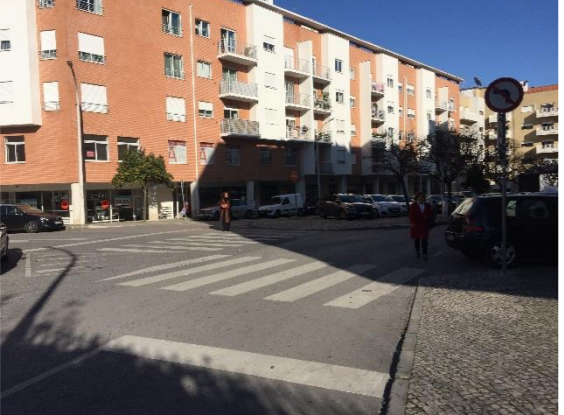
<ul style="list-style-type: none"> <li>• Ausência de sinalização rodoviária vertical H7;</li> <li>• Travessia pedonal não se encontram perpendiculares ao lancil do passeio num das extremidades.</li> </ul>	<ol style="list-style-type: none"> <li>1. Colocação do sinal de trânsito vertical H7 em ambos os lados da via;</li> <li>2. Uma vez que a travessia não se encontra perpendicular ao passeio, recomenda-se a implementação de piso tátil onde a instalação do piso de alerta deve ser paralela ao lancil, conforme ilustrado na proposta P2.2.</li> </ol>	I Alta

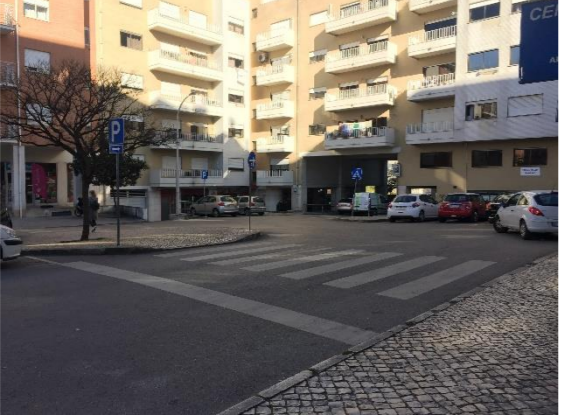
46

<ul style="list-style-type: none"> <li>• Existência de rebaixamento do lancil apenas num dos lados do atravessamento de peões;</li> <li>• Ausência de sinalização rodoviária vertical H7.</li> </ul>	<ol style="list-style-type: none"> <li>1. Colocação do sinal de trânsito vertical H7 em ambos os lados da via;</li> <li>2. Implementação de piso tátil (faixas de alerta e guias de encaminhamento) nas áreas do passeio adjacentes à passadeira, para melhor integração dos peões com necessidades especiais. Para a execução destas adaptações poderá ser seguido o modelo ilustrado na proposta P2;</li> <li>3. Execução de pequenos trabalhos de requalificação para rebaixamento em ambos os lados do lancil dos passeios, onde deverão ser niveladas com desnível não superior a 0,02 m. Recomenda-se ainda a colocação do piso tátil (faixas de alerta e guias de encaminhamento) nas áreas do passeio adjacentes à travessia. Para a execução destas adaptações poderá ser seguido o modelo ilustrado na proposta P2.</li> </ol>	I Alta

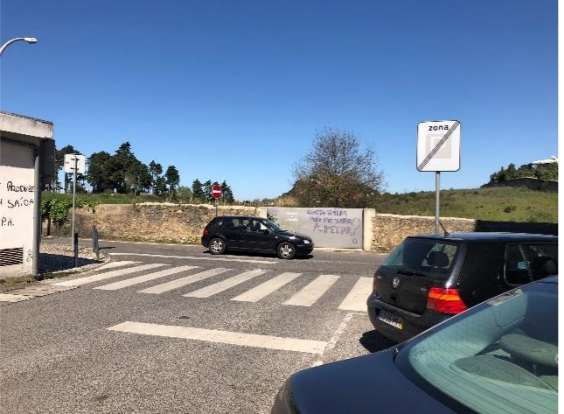
48

<ul style="list-style-type: none"> <li>• Ausência de sinalização rodoviária vertical H7 do lado direito da via;</li> <li>• Lugares de estacionamento imediatamente antes da travessia pedonal;</li> </ul>	<ol style="list-style-type: none"> <li>1. Colocação do sinal de trânsito vertical H7 no lado da via onde se encontra em falta;</li> <li>2. O estacionamento imediatamente antes das travessias impede a visualização do peão que pretende atravessar, colocando em risco a segurança do mesmo. Para colmatar este problema propõe-se a execução do prolongamento do passeio, conforme descrita na Proposta P10, apenas do lado onde existe os lugares de estacionamento.</li> </ol>	I Alta

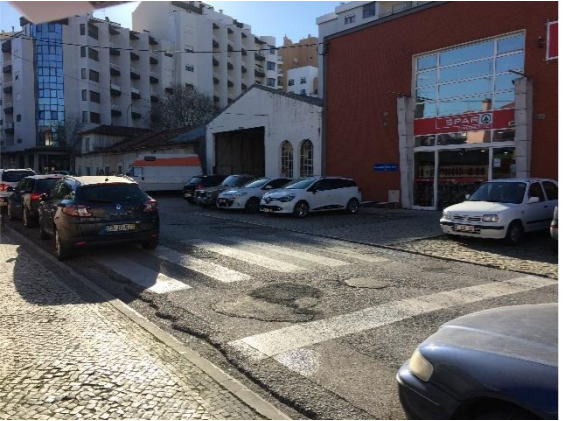
49

<ul style="list-style-type: none"> <li>• Rebaixamento do lancil apenas num dos lados da passagem de peões;</li> <li>• Estacionamento indevido junto ao atravessamento pedonal;</li> <li>• Pavimento da passagem de peões em más condições, aspeto irregular.</li> </ul>	<ol style="list-style-type: none"> <li>1. Execução de pequenos trabalhos de requalificação para rebaixamento em ambos os lados do lancil dos passeios, onde deverão ser niveladas com desnível não superior a 0,02 m. Recomenda-se ainda a colocação do piso tátil (faixas de alerta e guias de encaminhamento) nas áreas do passeio adjacentes à travessia. Para a execução destas adaptações poderá ser seguido o modelo ilustrado na proposta P2;</li> <li>2. Em relação ao estacionamento indevido este compromete frequentemente o correto funcionamento das travessias, seja por encobrir o peão ou por inviabilizar a travessia, impedindo o acesso a mesma. Para este problema propõe-se uma fiscalização regular e aplicação de coimas para o incumprimento do estacionamento a uma distância inferior a 5,00 m (Código da Estrada), com o objetivo de atenuar a prática do estacionamento indevido nas zonas de atravessamento pedonal, salvaguardando, deste modo, a segurança dos peões;</li> <li>3. O Pavimento na faixa de rodagem comum a travessia apresenta alguma degradação, portanto, este deve ser reparado ou repavimentado para que cumpra com os requisitos de segurança e conforto para a circulação dos peões.</li> </ol>	<p>I Alta</p>

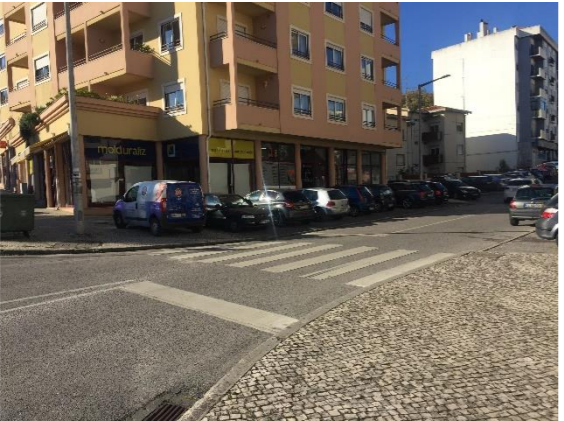
63

<ul style="list-style-type: none"> <li>• Estacionamento abusivo no passeio adjacente a travessia pedonal;</li> <li>• Lugares de estacionamento imediatamente antes da passagem de peões, com distância existente insuficiente;</li> <li>• Ausência de sinalização rodoviária vertical H7;</li> <li>• Ausência de rebaixamento do lancil em ambos os lados do atravessamento.</li> </ul>	<ol style="list-style-type: none"> <li>1. O estacionamento abusivo nos passeios compromete o correto funcionamento das travessias, seja por encobrir o peão ou por inviabilizar a travessia, impedindo o acesso a mesma. Para este problema propõe-se uma fiscalização regular com o objetivo de atenuar a prática do estacionamento abusivo nas zonas de atravessamento pedonal, salvaguardando deste modo a segurança dos peões;</li> <li>2. O estacionamento imediatamente antes das travessias impede a visualização do peão que pretende atravessar, colocando em risco a segurança do mesmo. Para colmatar este problema propõe-se a execução do prolongamento do passeio em ambos os lados, conforme descrita na Proposta P10;</li> <li>3. Execução de pequenos trabalhos de requalificação para rebaixamento em ambos os lados do lancil dos passeios, onde deverão ser niveladas com desnível não superior a 0,02 m. Recomenda-se ainda a colocação do piso tátil (faixas de alerta e guias de encaminhamento) nas áreas do passeio adjacentes à travessia. Para a execução destas adaptações poderá ser seguido o modelo ilustrado na proposta P2;</li> <li>4. Colocação da sinalização vertical de trânsito H7.</li> </ol>	<p>I Alta</p>

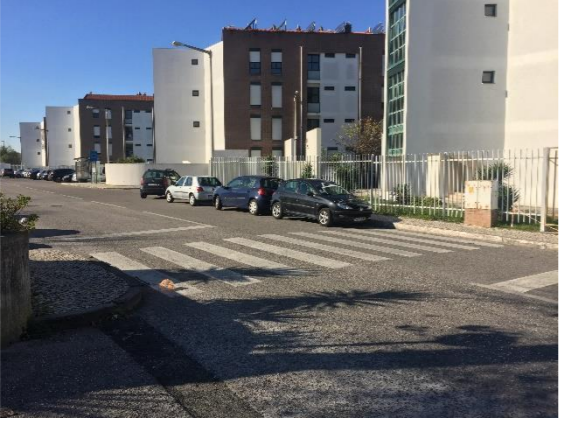
72

<ul style="list-style-type: none"> <li>• Estacionamento indevido próximo das passeadeiras;</li> <li>• Ausência de sinalização rodoviária vertical H7;</li> <li>• Ausência de rebaixamento do lancil em ambos os lados do atravessamento pedonal, impedindo o livre acesso a pessoa com mobilidade condicionada, uma vez que este atravessamento está localizado em frente ao Centro de Saúde.</li> </ul>	<ol style="list-style-type: none"> <li>1. O estacionamento indevido compromete frequentemente o correto funcionamento das travessias, seja por encobrir o peão ou por inviabilizar a travessia, impedindo o acesso a mesma. Para este problema propõe-se uma fiscalização regular e aplicação de coimas para o incumprimento do estacionamento a uma distância inferior a 5,00 m (Código de estrada), com o objetivo de atenuar a prática do estacionamento indevido nas zonas de atravessamento pedonal, salvaguardando deste modo a segurança dos peões;</li> <li>2. Colocação da sinalização vertical de trânsito H7;</li> <li>3. Execução de pequenos trabalhos de requalificação para rebaixamento em ambos os lados do lancil dos passeios, onde deverão ser niveladas com desnível não superior a 0,02 m. Recomenda-se ainda a colocação do piso tátil (faixas de alerta e guias de encaminhamento) nas áreas do passeio adjacentes à travessia. Para a execução destas adaptações poderá ser seguido o modelo ilustrado na proposta P2.</li> </ol>	<p>I Alta</p>

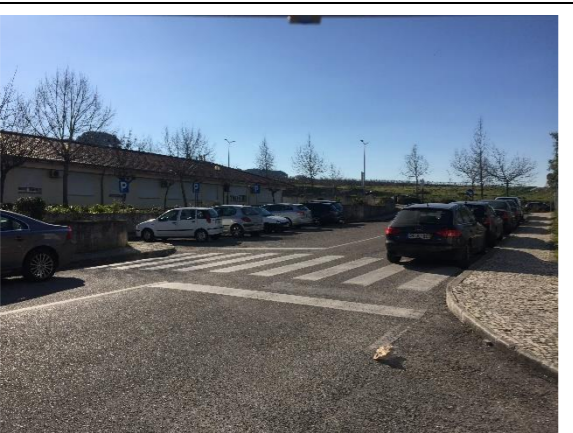
73

<ul style="list-style-type: none"> <li>• Estacionamento indevido próximo das passeadeiras;</li> <li>• Ausência de sinalização rodoviária vertical H7;</li> <li>• Ausência de rebaixamento do lancil em ambos os lados do atravessamento pedonal, impedindo o livre acesso a pessoa com mobilidade condicionada, uma vez que este atravessamento está localizado em frente ao Centro de Saúde.</li> </ul>	<ol style="list-style-type: none"> <li>1. O estacionamento indevido compromete frequentemente o correto funcionamento das travessias, seja por encobrir o peão ou por inviabilizar a travessia, impedindo o acesso a mesma. Para este problema propõe-se uma fiscalização regular e aplicação de coimas para o incumprimento do estacionamento a uma distância inferior a 5,00 m (Código de estrada), com o objetivo de atenuar a prática do estacionamento indevido nas zonas de atravessamento pedonal, salvaguardando deste modo a segurança dos peões;</li> <li>2. Colocação da sinalização vertical de trânsito H7;</li> <li>3. Execução de pequenos trabalhos de requalificação para rebaixamento em ambos os lados do lancil dos passeios, onde deverão ser niveladas com desnível não superior a 0,02 m. Recomenda-se ainda a colocação do piso tátil (faixas de alerta e guias de encaminhamento) nas áreas do passeio adjacentes à travessia. Para a execução destas adaptações poderá ser seguido o modelo ilustrado na proposta P2.</li> </ol>	Alta

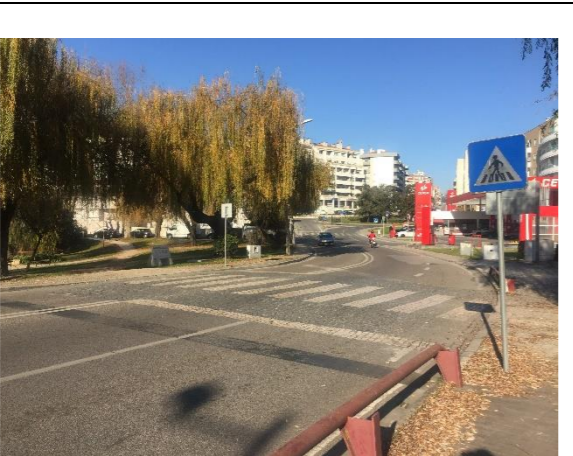
79

<ul style="list-style-type: none"> <li>• Sinalização vertical H7 em mau estado de conservação, perda de reflexo;</li> <li>• Sinalização vertical mal posicionada, também não garante uma altura livre mínima.</li> </ul>	<ol style="list-style-type: none"> <li>1. Efetuar a limpeza da placa da sinalização vertical, de modo a garantir melhor retroflexão e visibilidade do sinal por parte dos condutores;</li> <li>2. Remoção e instalação adequada do poste de sinalização vertical de ambos os lados, a uma distância mínima de 0,50 m entre a extremidade do sinal próxima da faixa de rodagem e o início do passeio e correta colocação da placa do sinal em relação ao pavimento, a uma altura não inferior a 2,20 m. Para a execução destas adaptações poderá ser seguido o modelo ilustrado na proposta P1;</li> <li>3. Recomenda-se ainda a implementação de piso tátil (faixas de alerta e guias de encaminhamento) nas áreas do passeio adjacentes à passadeira, para melhor integração dos peões com necessidades especiais. Para a execução destas adaptações poderá ser seguido o modelo ilustrado na proposta P2.</li> <li>4. Implementação de postes de iluminação própria recorrendo a luminárias verticais suspensos em cima da travessia descrita na proposta P12.</li> </ol>	Alta

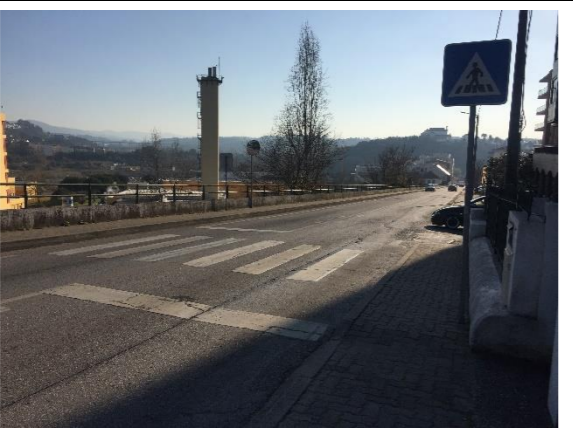
85

<ul style="list-style-type: none"> <li>• Ausência de rebaixamento do lancil em ambos os lados do atravessamento pedonal;</li> <li>• Passeios com dimensões transversais em ambos os lados inferiores a 1,20 m.</li> </ul>	<ol style="list-style-type: none"> <li>1. Execução de pequenos trabalhos de requalificação para rebaixamento em ambos os lados do lancil dos passeios, onde deverão ser niveladas com desnível não superior a 0,02 m. Recomenda-se ainda a colocação do piso tátil (faixas de alerta e guias de encaminhamento) nas áreas do passeio adjacentes à travessia. Para a execução destas adaptações poderá ser seguido o modelo ilustrado na proposta P2;</li> <li>2. Uma vez que se trata de uma via de distribuição principal os passeios deveriam apresentar pelo menos 1,50 m de largura. Para colmatar este problema de acessibilidade e melhorar a segurança dos peões, propõe-se na proposta P14.1 a reformulação da rua, ou seja, a readequação do espaço que passa pela redução da faixa de rodagem das duas vias para 3 m e alargamento da largura dos passeios para 1,20 m no mínimo, sendo que a largura total da rua é de 8,85 m.</li> </ol>	Alta

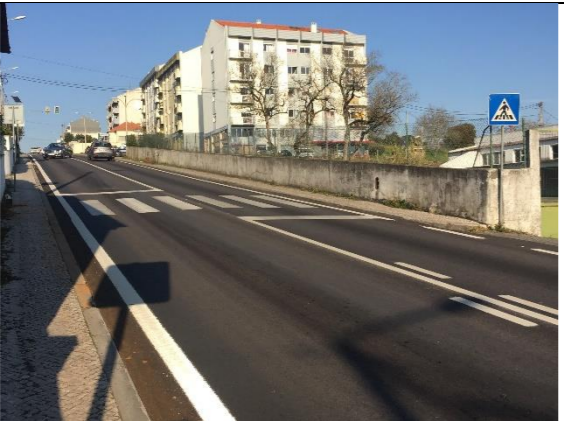
86

<ul style="list-style-type: none"> <li>• Ausência de rebaixamento do lancil em ambos os lados do atravessamento pedonal;</li> <li>• Passeios com dimensões transversais em ambos os lados inferiores a 1,20 m.</li> </ul>	<ol style="list-style-type: none"> <li>1. Execução de pequenos trabalhos de requalificação para rebaixamento em ambos os lados do lancil dos passeios, onde deverão ser niveladas com desnível não superior a 0,02 m. Recomenda-se ainda a colocação do piso tátil (faixas de alerta e guias de encaminhamento) nas áreas do passeio adjacentes à travessia. Para a execução destas adaptações poderá ser seguido o modelo ilustrado na proposta P2;</li> <li>2. Uma vez que se trata de uma via de distribuição principal os passeios deveriam apresentar pelo menos 1,50 m de largura. Para colmatar este problema de acessibilidade e melhorar a segurança dos peões, propõe-se na proposta P14.1 a reformulação da rua, ou seja, a readequação dos espaço que passa pela redução da faixa de rodagem das duas vias para 3 m e alargamento da largura dos passeios para 1,20 m no mínimo, sendo que a largura total da rua é de 8,87 m.</li> </ol>	<p style="text-align: center;"><b>I Alta</b></p>

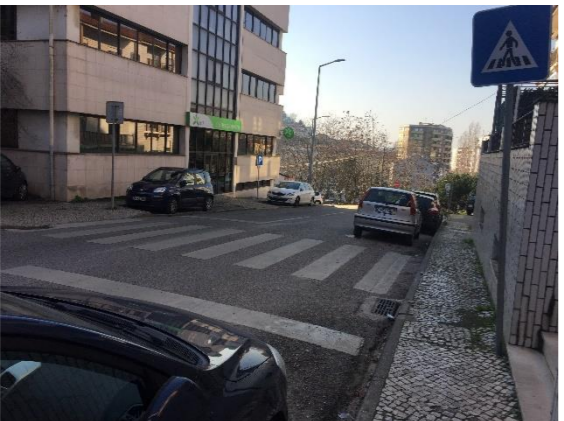
87

<ul style="list-style-type: none"> <li>• Passeio com dimensões transversais num dos lados da travessia pedonal inferior a 1,20 m;</li> <li>• Lugares de estacionamento imediatamente antes da passagem de peões, com distância existente insuficiente;</li> <li>• Estacionamento indevido próximo das passadeiras.</li> </ul>	<ol style="list-style-type: none"> <li>1. O estacionamento indevido este compromete frequentemente o correto funcionamento das travessias, seja por encobrir o peão ou por inviabilizar a travessia, impedindo o acesso a mesma. Para este problema propõe-se uma fiscalização regular e aplicação de coimas para o incumprimento do estacionamento a uma distância inferior a 5,00 m (valor estabelecido no Código de Estrada), com o objetivo de atenuar a prática do estacionamento abusivo nas zonas de atravessamento pedonal, salvaguardando deste modo a segurança dos peões;</li> <li>2. O estacionamento imediatamente antes das travessias impede a visualização do peão que pretende atravessar, colocando em risco a segurança do mesmo. Para colmatar este problema propõe-se a execução do prolongamento do passeio, conforme descrita na Proposta P9, apenas do lado onde existe os lugares de estacionamento;</li> <li>3. Sendo a largura da rua de 12,05 m, para a segurar as dimensões mínimas de 1,20 num dos passeios adjacentes a travessia, propões a reformulação da rua como mostra a figura da proposta 14.2, a fim de aumentar o passeio para 1,20 m no mínima e a organização da zona de estacionamento.</li> </ol>	<p style="text-align: center;"><b>I Alta</b></p>

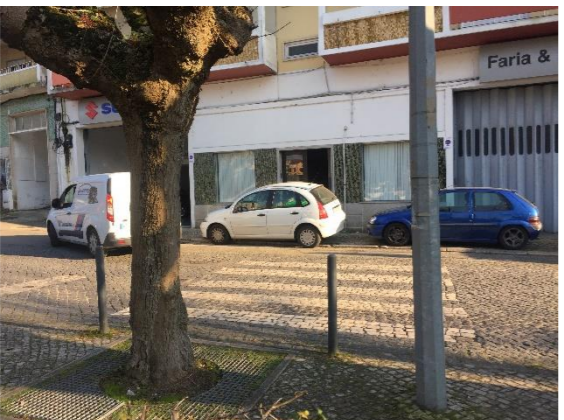
88

<ul style="list-style-type: none"> <li>• Estacionamento indevido próximo das passadeiras;</li> <li>• Obstáculos (postes de iluminação, árvore e pilaretes) localizados na zona de atravessamento, condicionando o livre acesso de pessoas com mobilidade condicionada;</li> <li>• Sinalização vertical em mau estado de conservação, perda de reflexo.</li> </ul>	<ol style="list-style-type: none"> <li>1. O estacionamento indevido este compromete frequentemente o correto funcionamento das travessias, seja por encobrir o peão ou por inviabilizar a travessia, impedindo o acesso a mesma. Para este problema propõe-se uma fiscalização regular e aplicação de coimas para o incumprimento do estacionamento a uma distância inferior a 5,00 m (valor estabelecido no Código de Estrada), com o objetivo de minimizar a prática do estacionamento abusivo nas zonas de atravessamento pedonal, salvaguardando deste modo a segurança dos peões;</li> <li>2. Recomenda-se a remoção e instalação adequada do poste de iluminação e da árvore na zona destinada a mobiliários urbano, de modo a desobstruir o passeio e permitir a livre circulação dos peões, conforme descrito na proposta P8;</li> <li>3. Limpeza da placa da sinalização vertical, de modo a garantir melhor retroflexão e visibilidade do sinal por parte dos condutores.</li> </ol>	<p style="text-align: center;"><b>I Alta</b></p>

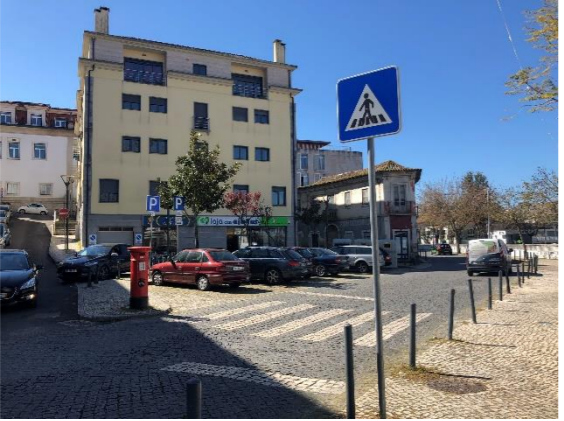
90

<ul style="list-style-type: none"> <li>• Travessia pedonal á terminar em zona de estacionamento;</li> <li>• Sinalização vertical H7 mal posicionada.</li> </ul>	<ol style="list-style-type: none"> <li>1. Remoção e instalação adequada do poste de sinalização vertical de ambos os lados, a uma distância mínima de 0,50 m entre a extremidade do sinal próxima da faixa de rodagem e o início do passeio, conforme ilustrado na proposta P1;</li> <li>2. Travessias pedonais a terminar em zonas de estacionamento representa um problema grave, uma vez que põe em risco a segurança e o conforto dos peões e constitui um ponto de conflito entre automóveis e peões e risco de acidentes aquando da realização de manobras de estacionamento. Para este caso recomenda-se a anulação de dois lugares de estacionamento na área envolvente a travessia, e a execução do passeio de modo, a dar continuidade a travessia pedonal;</li> <li>3. Recomenda-se a implementação de piso tátil (faixas de alerta e guias de encaminhamento) nas áreas do passeio adjacentes à passadeira, para melhor integração dos peões com necessidades especiais. Para a execução destas adaptações poderá ser seguido o modelo ilustrado na proposta P2.</li> </ol>	Alta

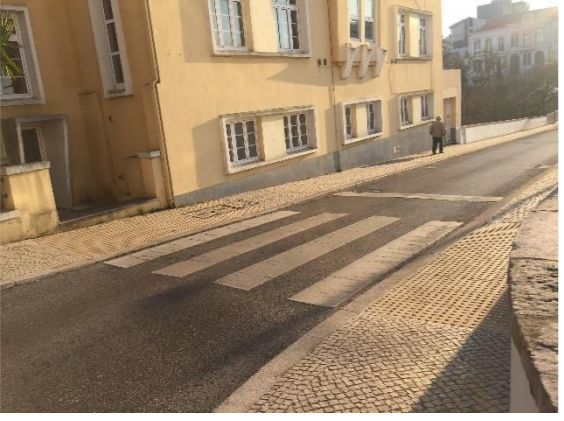
96

<ul style="list-style-type: none"> <li>• Ausência de sinalização rodoviária vertical H7.</li> </ul>	<ol style="list-style-type: none"> <li>1. Colocação da sinalização vertical de trânsito H7.</li> </ol>	Alta
101

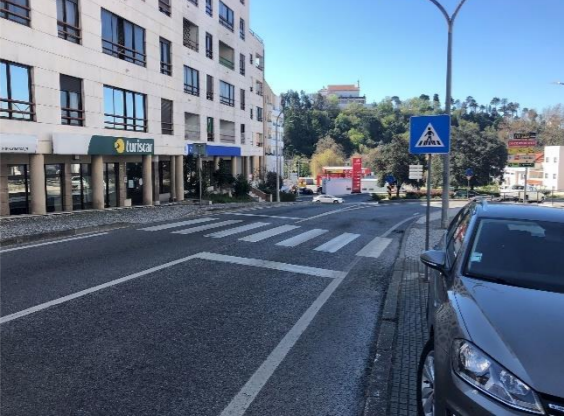
<ul style="list-style-type: none"> <li>• Sinalização vertical H7 mal posicionada;</li> <li>• Estacionamento abusivo impossibilita boa visibilidade à passagem de peões e obstrução do passeio.</li> </ul>	<ol style="list-style-type: none"> <li>1. Remoção e instalação adequada do poste de sinalização vertical de ambos os lados, a uma distância mínima de 0,50 m entre a extremidade do sinal próxima da faixa de rodagem e o início do passeio, conforme ilustrado na proposta P1;</li> <li>2. Em relação ao estacionamento abusivo este compromete frequentemente o correto funcionamento das travessias, seja por encobrir o peão ou por inviabilizar a travessia, impedindo o acesso a mesma pelo passeio. Para este problema propõe-se uma fiscalização regular e aplicação de coimas para o incumprimento do estacionamento a uma distância livre inferior a 5,00 m (Código da Estrada), com o objetivo de atenuar a prática do estacionamento abusivo nas zonas de atravessamento pedonal, salvaguardando deste modo a segurança dos peões.</li> </ol>	Alta

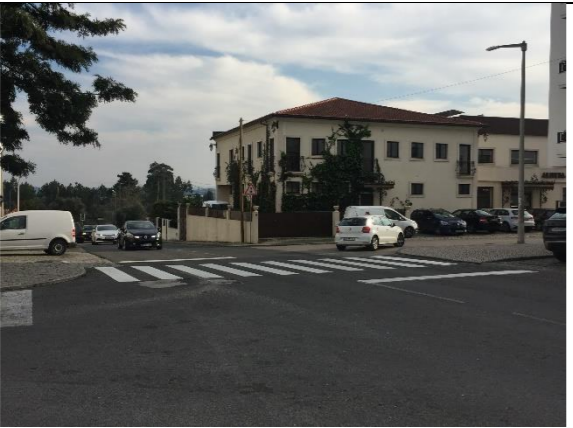
102

<ul style="list-style-type: none"> <li>• Lugares de estacionamento imediatamente antes da passadeira;</li> <li>• Ausência de sinalização rodoviária vertical H7;</li> <li>• Rebaixamento do lancil não cumpre a altura máxima admissível.</li> </ul>	<ol style="list-style-type: none"> <li>1. O estacionamento imediatamente antes das travessias impede a visualização do peão que pretende atravessar, colocando em risco a segurança do mesmo. Para colmatar este problema propõe-se a execução do prolongamento do passeio, conforme descrita na proposta P10, em ambos os lados da travessia;</li> <li>2. Colocação da sinalização vertical H7;</li> <li>3. Rebaixamento em ambos os lados do lancil dos passeios, onde deverão ser niveladas com desnível não superior a 0,02 m. Recomenda-se ainda a colocação do piso tátil (faixas de alerta e guias de encaminhamento) nas áreas do passeio adjacentes à travessia. Para a execução destas adaptações poderá ser seguido o modelo ilustrado na proposta P2.</li> </ol>	Alta

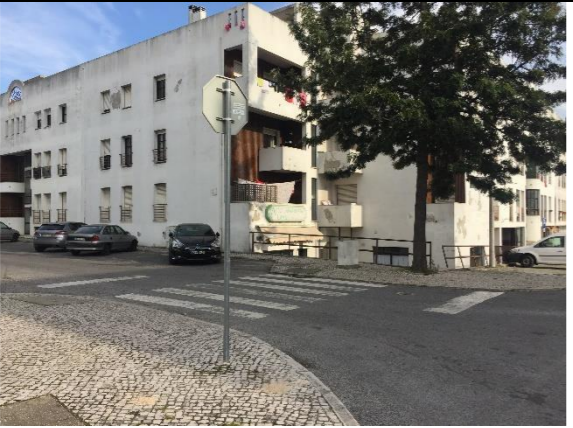
103

<ul style="list-style-type: none"> <li>• Ausência de sinalização rodoviária vertical H7.</li> </ul>	<ol style="list-style-type: none"> <li>1. Colocação da sinalização vertical H7;</li> </ol>	Alta
105

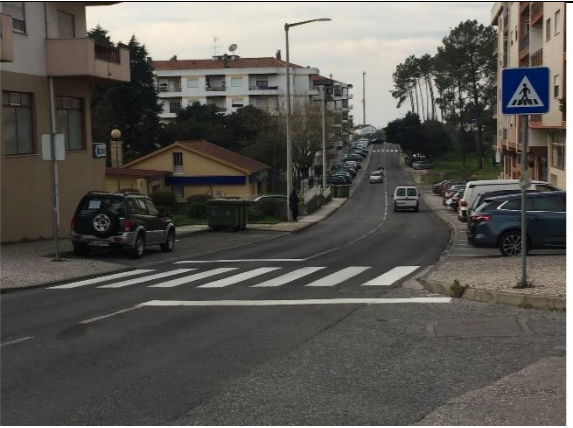
107

<ul style="list-style-type: none"> <li>• Lugares de estacionamento imediatamente antes da travessia;</li> </ul>	<ol style="list-style-type: none"> <li>1. O estacionamento imediatamente antes das travessias impede a visualização do peão que pretende atravessar, colocando em risco a segurança do mesmo. Para colmatar este problema propõe-se a execução do prolongamento do passeio em ambos os lados da travessia, conforme descrita na proposta 10;</li> <li>2. Recomenda-se ainda a colocação do piso tátil (faixas de alerta e guias de encaminhamento) nas áreas do passeio adjacentes à travessia. Para a execução destas adaptações poderá ser seguido o modelo ilustrado na proposta P2.</li> </ol>	Alta
108

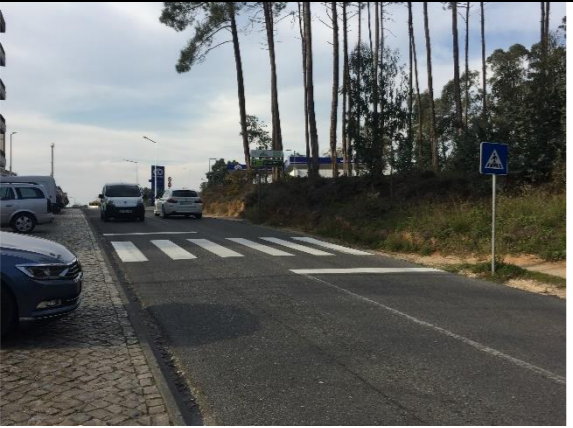
<ul style="list-style-type: none"> <li>• Ausência de passeio num dos lados da via;</li> <li>• Veículos legalmente estacionados, perpendicularmente ao passeio, mas cujo avanço destes não garante uma largura mínima dos passeios livre de obstáculos.</li> </ul>	<ol style="list-style-type: none"> <li>1. Em relação a inexistência do passeio do lado direito do atravessamento, é proposto uma solução de melhoria ajustável a situação da rua, descrita e ilustrada na proposta P13. Propõe-se ainda a colocação dispositivos como os pilaretes flexíveis para impedir que os veículos quando estacionados avancem para cima dos passeios;</li> <li>2. Recomenda-se ainda a colocação do piso tátil (faixas de alerta e guias de encaminhamento) nas áreas do passeio adjacentes à travessia. Para a execução destas adaptações poderá ser seguido o modelo ilustrado na proposta P2.</li> </ol>	Alta
