Relatório de Estágio

Mestrado em Engenharia Civil – Construções Cívicas

***Levantamento e Avaliação das Travessias Pedonais  
do Centro Urbano de Leiria***

*Leiria, fevereiro de 2020*

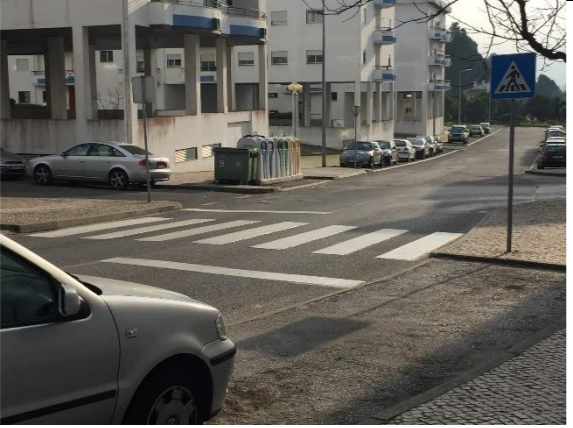
116

<ul style="list-style-type: none"> <li>• Lugares de estacionamento imediatamente antes da passadeira;</li> <li>• Ausência de rebaixamento do lancil em ambos os lados do atravessamento;</li> <li>• Ausência de sinalização rodoviária vertical H7 do lado direito da via.</li> </ul>	<ol style="list-style-type: none"> <li>1. O estacionamento imediatamente antes das travessias impede a visualização do peão que pretende atravessar, colocando em risco a segurança do mesmo. Para colmatar este problema propõe-se a execução do prolongamento do passeio em ambos os lados da travessia, conforme descrita na proposta P10;</li> <li>2. Execução de pequenos trabalhos de requalificação para rebaixamento em ambos os lados do lancil dos passeios, onde deverão ser niveladas com desnível não superior a 0,02 m. Recomenda-se ainda a colocação do piso tátil (faixas de alerta e guias de encaminhamento) nas áreas do passeio adjacentes à travessia. Para a execução destas adaptações poderá ser seguido o modelo ilustrado na proposta P2;</li> <li>3. Colocação do sinal vertical H7 do lado direito da via.</li> </ol>	Alta

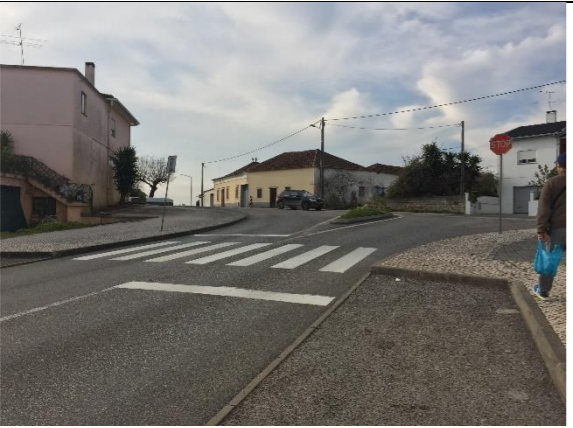
124

<ul style="list-style-type: none"> <li>• Ausência de rebaixamento do lancil em ambos os lados do atravessamento;</li> <li>• Ausência de sinalização vertical H7 do lado direito da via;</li> </ul>	<ol style="list-style-type: none"> <li>1. Execução de pequenos trabalhos de requalificação para rebaixamento em ambos os lados do lancil dos passeios, onde deverão ser niveladas com desnível não superior a 0,02 m. Recomenda-se ainda a colocação do piso tátil (faixas de alerta e guias de encaminhamento) nas áreas do passeio adjacentes à travessia. Para a execução destas adaptações poderá ser seguido o modelo ilustrado na proposta P2;</li> <li>2. Colocação do sinal vertical H7 em falta.</li> </ol>	Alta
126

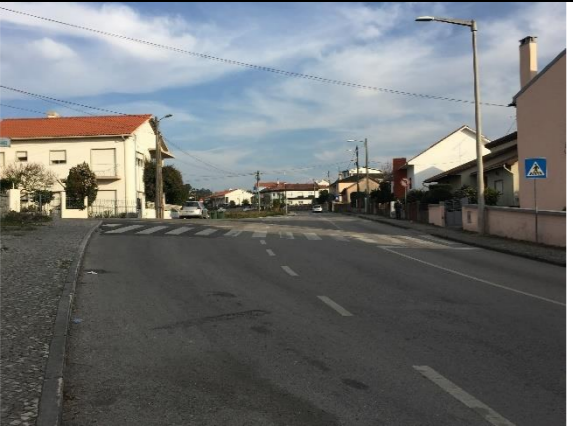
<ul style="list-style-type: none"> <li>• Travessia pedonal a terminar em zona de estacionamento.</li> </ul>	<ol style="list-style-type: none"> <li>1. Travessia pedonal a terminar em zonas de estacionamento representa um problema grave, uma vez que põe em risco a segurança e o conforto dos peões e constitui um ponto de conflito entre automóveis e peões e risco de acidentes aquando da realização de manobras de estacionamento. Para este caso recomenda-se a anulação de dois lugares de estacionamento na área envolvente a travessia, e a execução do passeio de modo, a dar continuidade a travessia pedonal;</li> <li>2. Recomenda-se ainda a colocação do piso tátil (faixas de alerta e guias de encaminhamento) nas áreas do passeio adjacentes à travessia. Para a execução destas adaptações poderá ser seguido o modelo ilustrado na proposta P2.</li> </ol>	Alta

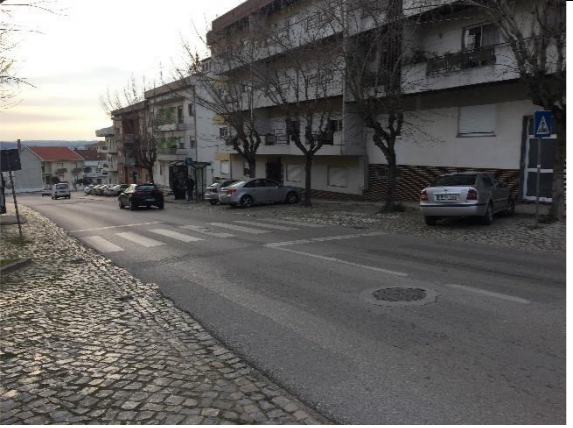
127	 	<ul style="list-style-type: none"> <li>• Travessia pedonal a terminar em zona de estacionamento;</li> <li>• Ausência de rebaixamento do lancil em um dos lados do atravessamento.</li> </ul>	<ol style="list-style-type: none"> <li>1. Travessia pedonal a terminar em zonas de estacionamento representa um problema grave, uma vez que põe em risco a segurança e o conforto dos peões e constitui um ponto de conflito entre automóveis e peões e risco de acidentes aquando da realização de manobras de estacionamento. Para este caso recomenda-se a anulação de dois lugares de estacionamento na área envolvente a travessia, e a execução do passeio de modo, a dar continuidade a travessia pedonal;</li> <li>2. Execução de pequenos trabalhos de requalificação para rebaixamento em ambos os lados do lancil dos passeios, onde deverão ser niveladas com desnível não superior a 0,02 m. Recomenda-se ainda a colocação do piso tátil (faixas de alerta e guias de encaminhamento) nas áreas do passeio adjacentes à travessia. Para a execução destas adaptações poderá ser seguido o modelo ilustrado na proposta P2.</li> </ol>	Alta

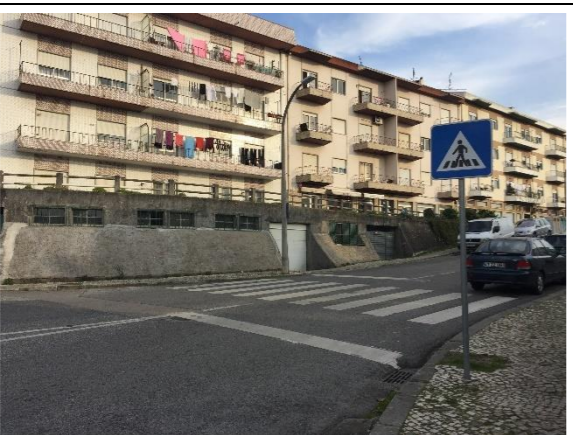
131

<ul style="list-style-type: none"> <li>• Passeio com dimensões transversais num dos lados da travessia pedonal inferior a 1,20 m;</li> <li>• Sinalização vertical mal posicionada;</li> <li>• As marcas da sinalização horizontal apresentam algum desgaste da pintura;</li> <li>• Ausência de rebaixamento do lancil em ambos os lados do atravessamento.</li> </ul>	<ol style="list-style-type: none"> <li>1. Uma vez que se trata de uma via de distribuição local os passeios deveriam apresentar pelo menos 1,20 m de largura. Para colmatar este problema de acessibilidade e melhorar a segurança dos peões, propõe-se na proposta P14.1 a reformulação da rua, ou seja, a readequação dos espaço que passa pela redução da faixa de rodagem das duas vias para 3 m e alargamento da largura do passeio para 1,20 m no mínimo, sendo que a largura total da rua é de 13,22m;</li> <li>2. Remoção e instalação adequada do poste de sinalização vertical de ambos os lados, a uma distância mínima de 0,50 m entre a extremidade do sinal próxima da faixa de rodagem e o início do passeio, conforme ilustrado na proposta P1;</li> <li>3. Manutenção da pintura das demarcações horizontais no pavimento comum a travessia;</li> <li>4. Execução de pequenos trabalhos de requalificação para rebaixamento em ambos os lados do lancil dos passeios, onde deverão ser niveladas com desnível não superior a 0,02 m. Recomenda-se ainda a colocação do piso tátil (faixas de alerta e guias de encaminhamento) nas áreas do passeio adjacentes à travessia. Para a execução destas adaptações poderá ser seguido o modelo ilustrado na proposta P2.</li> </ol>	<p>I Alta</p>

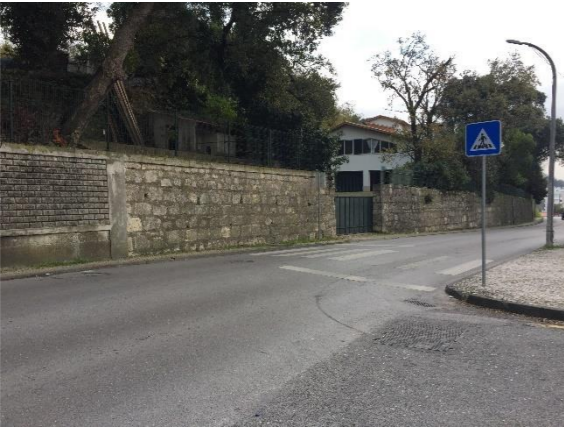
134

<ul style="list-style-type: none"> <li>• Ausência de sinalização rodoviária vertical H7.</li> </ul>	<ol style="list-style-type: none"> <li>1. Colocação da sinalização vertical de trânsito H7;</li> <li>2. Recomenda-se ainda a colocação do piso tátil (faixas de alerta e guias de encaminhamento) nas áreas do passeio adjacentes à travessia. Para a execução destas adaptações poderá ser seguido o modelo ilustrado na proposta P2.</li> </ol>	<p>I Alta</p>
136

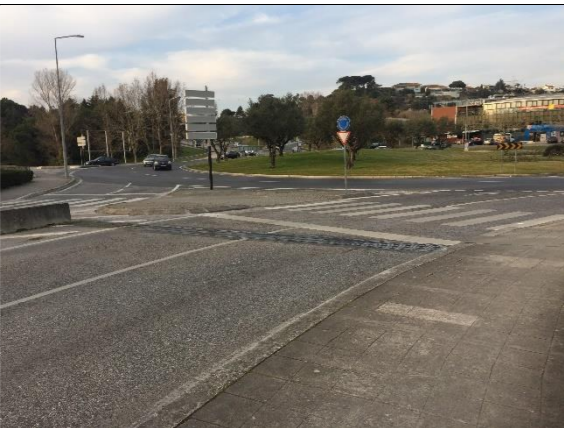
<ul style="list-style-type: none"> <li>• Lugares de estacionamento imediatamente antes da passadeira;</li> <li>• Ausência de sinalização rodoviária vertical H7;</li> <li>• Ausência de rebaixamento do lancil em ambos os lados do atravessamento;</li> <li>• Travessia pedonal não se encontram perpendiculares ao lancil.</li> </ul>	<ol style="list-style-type: none"> <li>1. O estacionamento imediatamente antes das travessias impede a visualização do peão que pretende atravessar, colocando em risco a segurança do mesmo. Para colmatar este problema propõe-se a execução do prolongamento do passeio, conforme descrita na proposta P10;</li> <li>2. Colocação da sinalização vertical de trânsito H7;</li> <li>3. Execução de pequenos trabalhos de requalificação para rebaixamento em ambos os lados do lancil dos passeios, onde deverão ser niveladas com desnível não superior a 0,02 m. Recomenda-se ainda a colocação do piso tátil (faixas de alerta e guias de encaminhamento) nas áreas do passeio adjacentes à travessia. Para a execução destas adaptações poderá ser seguido o modelo ilustrado na proposta P2;</li> <li>4. Uma vez que a travessia não se encontra perpendicular ao passeio, recomenda-se a implementação de piso tátil onde a instalação do piso de alerta deve ser paralela ao lancil, conforme ilustrado na proposta P2.2.</li> </ol>	<p>I Alta</p>

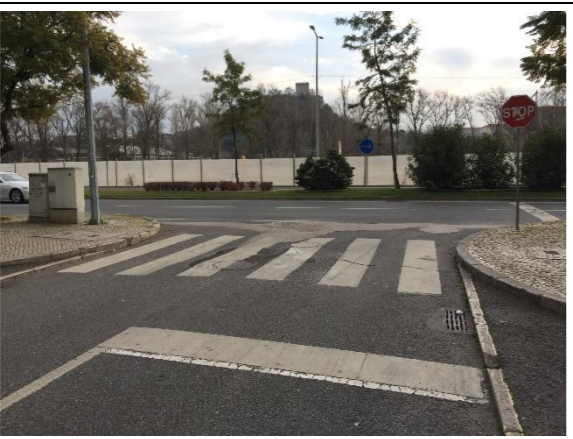
142

<ul style="list-style-type: none"> <li>• Ausência de sinalização rodoviária vertical H7;</li> <li>• Ausência de rebaixamento do lancil em ambos os lados do atravessamento;</li> <li>• Travessia pedonal não se encontram perpendiculares ao lancil.</li> </ul>	<ol style="list-style-type: none"> <li>1. O estacionamento imediatamente antes das travessias impede a visualização do peão que pretende atravessar, colocando em risco a segurança do mesmo. Para colmatar este problema propõe-se a execução do prolongamento do passeio, conforme descrita na proposta P10;</li> <li>2. Colocação da sinalização vertical de trânsito H7;</li> <li>3. Execução de pequenos trabalhos de requalificação para rebaixamento em ambos os lados do lancil dos passeios, onde deverão ser niveladas com desnível não superior a 0,02 m. Recomenda-se ainda a colocação do piso tátil (faixas de alerta e guias de encaminhamento) nas áreas do passeio adjacentes à travessia. Para a execução destas adaptações poderá ser seguido o modelo ilustrado na proposta P2;</li> <li>4. Uma vez que a travessia não se encontra perpendicular ao passeio, recomenda-se a Implementação de piso tátil onde a instalação do piso de alerta deve ser paralela ao lancil, conforme ilustrado na proposta P2.2.</li> </ol>	<p>I Alta</p>

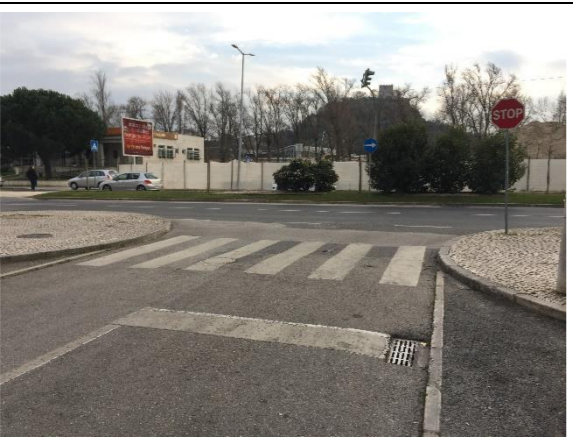
143

<ul style="list-style-type: none"> <li>• Pavimento do separador central sem revestimento;</li> <li>• Lugares de estacionamento imediatamente antes da passadeira;</li> <li>• Sinalização vertical mal posicionada.</li> </ul>	<ol style="list-style-type: none"> <li>1. O estacionamento imediatamente antes das travessias impede a visualização do peão que pretende atravessar, colocando em risco a segurança do mesmo. Para colmatar este problema propõe-se a execução do prolongamento do passeio, conforme descrita na proposta P10;</li> <li>2. Recomenda-se ainda a colocação do piso tátil (faixas de alerta e guias de encaminhamento) nas áreas do passeio adjacentes à travessia. Para a execução destas adaptações poderá ser seguido o modelo ilustrado na proposta P2;</li> <li>3. Remoção e instalação adequada do poste de sinalização vertical de ambos os lados, a uma distância mínima de 0,50 m entre a extremidade do sinal próxima da faixa de rodagem e o início do passeio, conforme ilustrado na proposta P1.</li> </ol>	<p>I Alta</p>

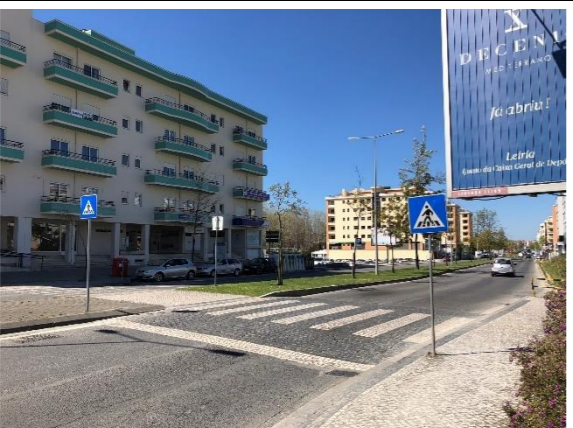
154

<ul style="list-style-type: none"> <li>• Separador central apresenta a mesma altura do pavimento;</li> <li>• Sinalização vertical H7 nos passeios mal posicionada.</li> </ul>	<ol style="list-style-type: none"> <li>1. Recolocação da placa do sinal a uma altura não inferior a 2,20 m em relação ao pavimento. Para a execução destas adaptações poderá ser seguido o modelo ilustrado na proposta P1;</li> <li>2. Recomenda-se a execução de uma ilha central ou de refúgio, de modo a garantir uma travessia faseada para os peões, conforme descrita na proposta P11.</li> </ol>	Alta
155

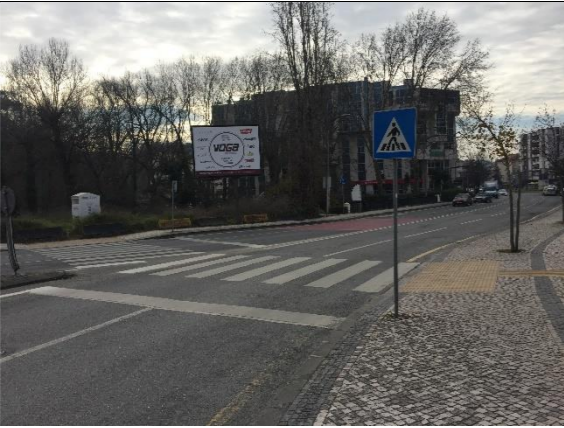
<ul style="list-style-type: none"> <li>• Separador central apresenta a mesma altura do pavimento;</li> <li>• Lugares de estacionamento imediatamente antes do atravessamento.</li> </ul>	<ol style="list-style-type: none"> <li>1. Lugares de estacionamento imediatamente antes das travessias impede a visualização do peão que pretende atravessar, colocando em risco a segurança. Para colmatar este problema propõe-se a execução do prolongamento do passeio, conforme descrita na proposta P10, apenas do lado onde existe os lugares de estacionamento;</li> </ol>	Alta

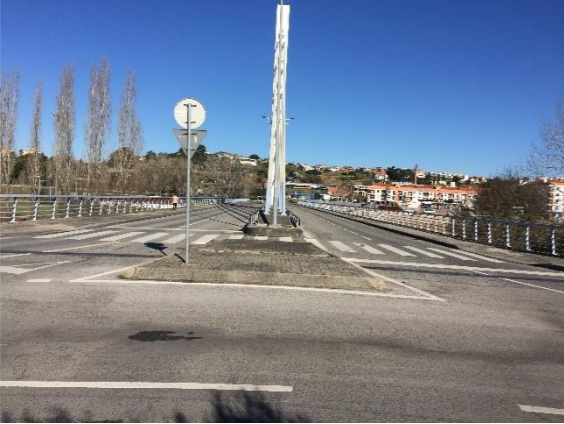
<ul style="list-style-type: none"> <li>Marcação da sinalização horizontal de atravessamento apresenta algum desgaste da pintura;</li> <li>Sinalização rodoviária vertical H7 em mau estado de conservação, sem reflexo.</li> <li>Obstáculos (pilaretes) localizados na zona de atravessamento.</li> <li>Sinalização vertical mal posicionada e também não garante uma altura livre mínima.</li> </ul>	<ol style="list-style-type: none"> <li>Pintura das marcas da sinalização horizontal para segurança dos peões e melhor perceção dos condutores para a aproximação de uma travessia pedonal;</li> <li>Substituição da sinalização vertical H7</li> <li>Recomenda-se a implementação do piso tátil e posicionamento adequado dos pilaretes metálicos, conforme solução da geometria proposta na P6.1</li> <li>Rebaixamento em ambos os lados do lancil dos passeios, onde deverão ser niveladas, preferencialmente, no mesmo nível da faixa de rodagem, considerando a altura do novo lancil executado em toda a largura da travessia de peões não superior a 0,02 m.</li> </ol>	I Alta

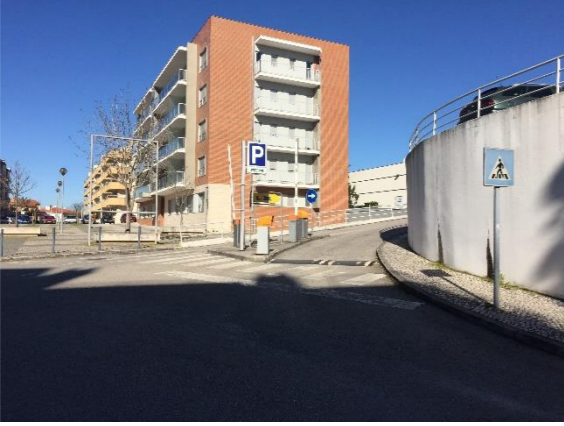
198

<ul style="list-style-type: none"> <li>• Rebaixamento do lancil não cumpre a altura máxima admissível;</li> <li>• Marcação da sinalização horizontal de atravessamento apresenta algum desgaste da pintura;</li> <li>• Mobiliário urbano (contentores do lixo) localizados na zona de atravessamento, impossibilitando a circulação no passeio e o acesso ao atravessamento pedonal;</li> <li>• Ausência de sinalização rodoviária vertical H7.</li> </ul>	<ol style="list-style-type: none"> <li>1. Execução de pequenos trabalhos de requalificação para rebaixamento em ambos os lados do lancil dos passeios, onde deverão ser niveladas com desnível não superior a 0,02 m. Recomenda-se ainda a colocação do piso tátil (faixas de alerta e guias de encaminhamento) nas áreas do passeio adjacentes à travessia e no separador central. Para a execução destas adaptações poderá ser seguido o modelo ilustrado na proposta P2;</li> <li>2. Manutenção da pintura das demarcações horizontais no pavimento comum a travessia;</li> <li>3. Os contentores de lixo, recomenda-se a remoção e instalação adequada na zona destinada ao mobiliário conforme ilustra a figura da proposta P7.</li> <li>4. Colocação da sinalização vertical de trânsito H7;</li> </ol>	Alta

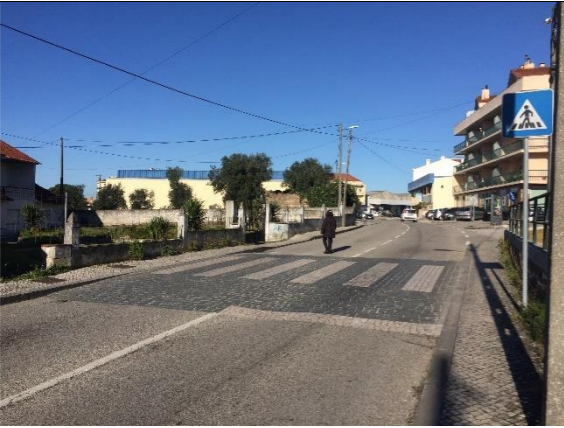
202

<ul style="list-style-type: none"> <li>• Passeios com dimensões transversais em ambos os lados inferiores a 1,20 metros;</li> <li>• Ausência de sinalização rodoviária vertical H7 do lado esquerdo da via.</li> </ul>	<ol style="list-style-type: none"> <li>1. Uma vez que se trata de uma via de distribuição local os passeios deveriam apresentar pelo menos 1,20 m de largura. Para colmatar este problema de acessibilidade e melhorar a segurança dos peões, propõe-se na proposta P14.1 a reformulação da rua, ou seja, a readequação dos espaço que passa pela redução da faixa de rodagem das duas vias para 3 m e alargamento da largura dos passeios para 1,20 m no mínimo, sendo que a largura total da rua é de 8,64 m.</li> <li>2. Colocação da sinalização vertical H7 em falta;</li> <li>3. Implementação do piso tátil (faixas de alerta e guias de encaminhamento) nas áreas do passeio adjacentes à travessia. Para a execução destas adaptações poderá ser seguido o modelo ilustrado na proposta P2.</li> </ol>	I Alta

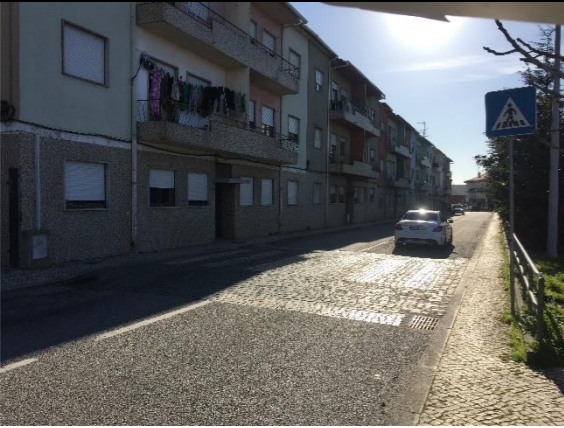
203

<ul style="list-style-type: none"> <li>• Ausência de sinalização rodoviária vertical H7.</li> </ul>	<ol style="list-style-type: none"> <li>1. Colocação da sinalização vertical H7;</li> <li>2. Implementação do piso tátil (faixas de alerta e guias de encaminhamento) nas áreas do passeio adjacentes à travessia. Para a execução destas adaptações poderá ser seguido o modelo ilustrado na proposta P2.</li> </ol>	I Alta

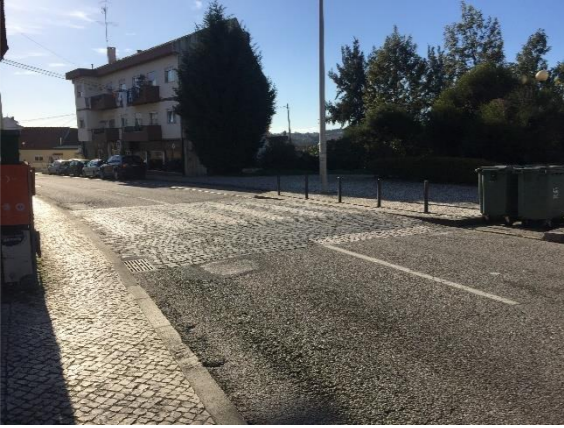
204

<ul style="list-style-type: none"> <li>• Passeios com dimensões transversais em ambos os lados inferiores a 1,20 metros;</li> <li>• Ausência de sinalização rodoviária vertical H7 do lado esquerdo da via.</li> </ul>	<ol style="list-style-type: none"> <li>1. Uma vez que se trata de uma via de distribuição local os passeios deveriam apresentar pelo menos 1,20 m de largura. Para colmatar este problema de acessibilidade e melhorar a segurança dos peões, propõe-se na proposta P14.1 a reformulação da rua, ou seja, a readequação dos espaço que passa pela redução da faixa de rodagem das duas vias para 3 m e alargamento da largura dos passeios para 1,20 m no mínimo, sendo que a largura total da rua é de 8,64 m;</li> <li>2. Colocação da sinalização vertical H7 em falta;</li> <li>3. Implementação do piso tátil (faixas de alerta e guias de encaminhamento) nas áreas do passeio adjacentes à travessia. Para a execução destas adaptações poderá ser seguido o modelo ilustrado na proposta P2.</li> </ol>	Alta

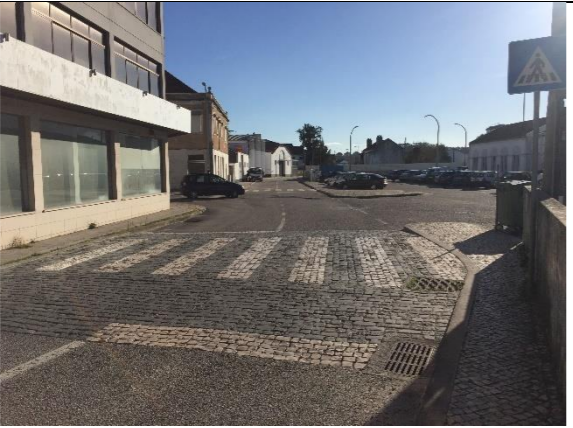
209

<ul style="list-style-type: none"> <li>• Ambos a extremidade do atravessamento pedonal termina em zona de estacionamento;</li> <li>• Ausência de sinalização rodoviária vertical H7 do lado esquerdo da via.</li> </ul>	<ol style="list-style-type: none"> <li>1. Travessia pedonal a terminar em zonas de estacionamento representa um problema grave, uma vez que põe em risco a segurança e o conforto dos peões e constitui um ponto de conflito entre automóveis e peões e risco de acidentes aquando da realização de manobras de estacionamento. Para este caso recomenda-se a anulação de dois lugares de estacionamento na área envolvente a travessia, e a execução do passeio de modo, a dar continuidade a travessia pedonal;</li> <li>2. Colocação da sinalização vertical H7 em falta.</li> </ol>	Alta
210

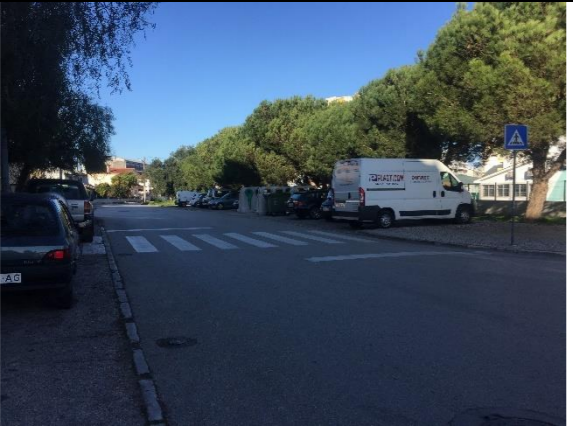
<ul style="list-style-type: none"> <li>• Ambos a extremidade do atravessamento pedonal termina em zona de estacionamento;</li> <li>• Ausência de sinalização rodoviária vertical H7 do lado esquerdo da via;</li> <li>• Ausência de rebaixamento do lancil em ambos os lados do atravessamento pedonal.</li> </ul>	<ol style="list-style-type: none"> <li>1. Travessia pedonal a terminar em zonas de estacionamento representa um problema grave, uma vez que põe em risco a segurança e o conforto dos peões e constitui um ponto de conflito entre automóveis e peões e risco de acidentes aquando da realização de manobras de estacionamento. Para colmatar este problema propõe-se a execução do prolongamento do passeio, conforme descrita na proposta P10, ade ambos os lado da travessia;</li> <li>2. Colocação da sinalização vertical H7 em falta;</li> <li>3. Execução de pequenos trabalhos de requalificação para rebaixamento em ambos os lados do lancil dos passeios, onde deverão ser niveladas com desnível não superior a 0,02 m. Recomenda-se ainda a colocação do piso tátil (faixas de alerta e guias de encaminhamento) nas áreas do passeio adjacentes à travessia. Para a execução destas adaptações poderá ser seguido o modelo ilustrado na proposta P2.</li> </ol>	Alta

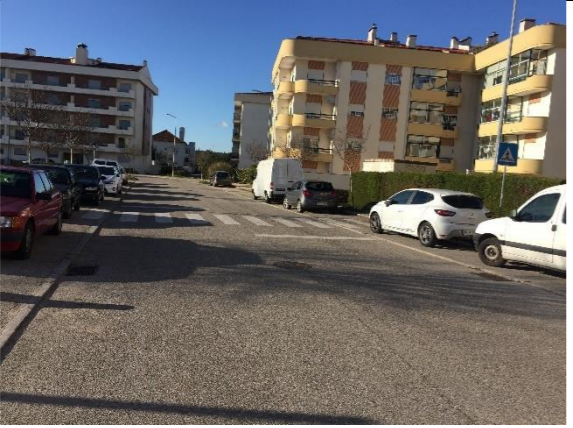
215

<ul style="list-style-type: none"> <li>• Lugares de estacionamento imediatamente antes e depois da passadeira;</li> <li>• Sinalização vertical mal posicionada.</li> </ul>	<ol style="list-style-type: none"> <li>1. O estacionamento imediatamente antes das travessias impede a visualização do peão que pretende atravessar, colocando em risco a segurança do mesmo. Para colmatar este problema propõe-se a execução do prolongamento do passeio, conforme descrita na proposta P10, apenas do lado onde existe os lugares de estacionamento;</li> <li>2. Remoção e instalação adequada do poste de sinalização vertical de ambos os lados, a uma distância mínima de 0,50 m entre a extremidade do sinal próxima da faixa de rodagem e o início do passeio, conforme ilustrado na proposta P1.</li> </ol>	Alta
216

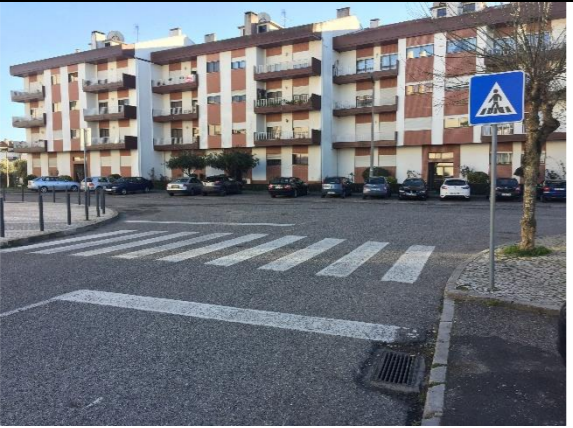
217

<ul style="list-style-type: none"> <li>• Ausência de rebaixamento do lancil em ambos os lados do atravessamento pedonal;</li> <li>• Lugares de estacionamento imediatamente antes da passadeira;</li> <li>• Obstáculos (pilaretes) localizados na zona de atravessamento.</li> </ul>	<ol style="list-style-type: none"> <li>1. O estacionamento imediatamente antes das travessias impede a visualização do peão que pretende atravessar, colocando em risco a segurança. Para colmatar este problema propõe-se a execução do prolongamento do passeio, conforme descrita na proposta P10, apenas do lado onde existe os lugares de estacionamento;</li> <li>2. Execução de pequenos trabalhos de requalificação para rebaixamento em ambos os lados do lancil dos passeios, onde deverão ser niveladas com desnível não superior a 0,02 m.</li> <li>3. Recomenda-se ainda Implantação do piso tátil, bem como o posicionamento adequado dos pilaretes metálicos, conforme solução da geometria proposta na P6.1.</li> </ol>	Alta

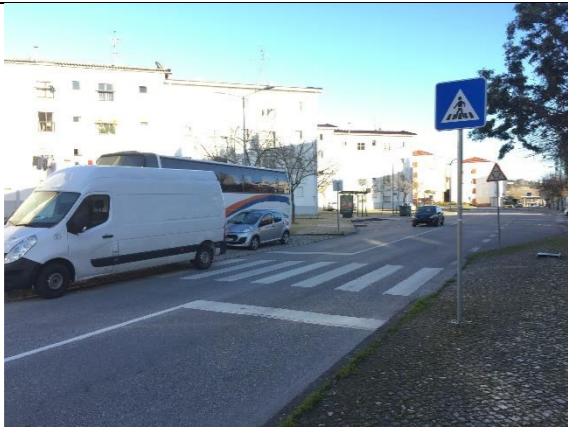
4

<ul style="list-style-type: none"> <li>• Estacionamento indevido junto ao atravessamento pedonal;</li> <li>• Uma da extremidade do atravessamento termina em lugares de estacionamento;</li> </ul>	<ol style="list-style-type: none"> <li>1. Travessia pedonal a terminar em zonas de estacionamento representa um problema grave, uma vez que põe em risco a segurança e o conforto dos peões e constitui um ponto de conflito entre automóveis e peões e risco de acidentes aquando da realização de manobras de estacionamento. Para este caso recomenda-se a anulação de dois lugares de estacionamento na área envolvente a travessia, e a execução do passeio de modo, a dar continuidade a travessia pedonal;</li> <li>2. Recomenda-se ainda a colocação do piso tátil (faixas de alerta e guias de encaminhamento) nas áreas do passeio adjacentes à travessia. Para a execução destas adaptações poderá ser seguido o modelo ilustrado na proposta P2;</li> </ol>	1 Alta

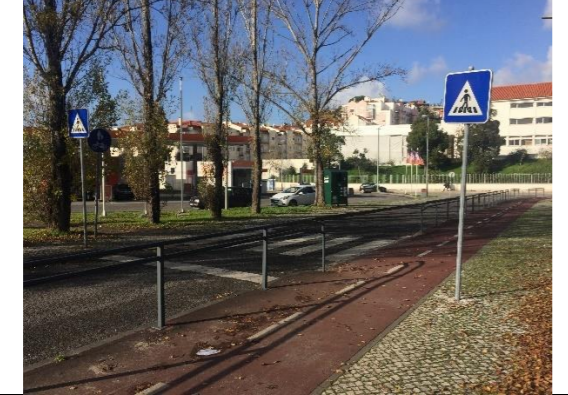
<ul style="list-style-type: none"> <li>• Ausência de pavimento tátil nos passeios adjacentes à travessia pedonal.</li> </ul>	<ol style="list-style-type: none"> <li>1. Implementação de piso tátil (faixas de alerta e guias de encaminhamento) nas áreas do passeio adjacentes à travessia. Para a execução desta adaptação poderá ser seguido o modelo ilustrado na proposta P2.</li> </ol>	2 Média
10

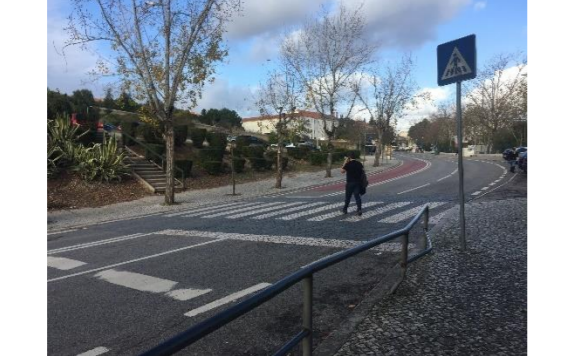
15

<ul style="list-style-type: none"> <li>• Sinalização rodoviária vertical com falta de manutenção;</li> <li>• Sinalização vertical mal posicionada à distância de 0,32 m.</li> </ul>	<ol style="list-style-type: none"> <li>1. Limpeza da placa da sinalização vertical, de modo a garantir melhor retroflexão e visibilidade do sinal por parte dos condutores;</li> <li>2. Remoção e instalação adequada do poste de sinalização vertical de ambos os lados, a uma distância mínima de 0,50 m entre a extremidade do sinal próxima da faixa de rodagem e o início do passeio, conforme ilustrado na proposta P1.</li> </ol>	2 Média

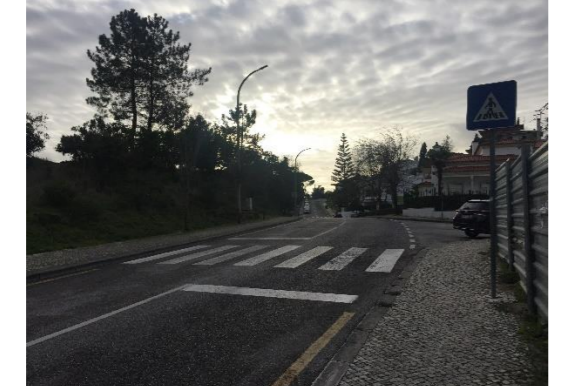
16

<ul style="list-style-type: none"> <li>• Ausência de rebaixamento do lancil em ambos os lados do atravessamento pedonal;</li> <li>• Ausência de sinalização rodoviária vertical, do lado esquerdo da travessia pedonal.</li> </ul>	<ol style="list-style-type: none"> <li>1. Execução de pequenos trabalhos de requalificação para rebaixamento em ambos os lados do lancil dos passeios, onde deverão ser niveladas com desnível não superior a 0,02 m. Recomenda-se ainda a colocação do piso tátil (faixas de alerta e guias de encaminhamento) nas áreas do passeio adjacentes à travessia. Para a execução destas adaptações poderá ser seguido o modelo ilustrado na proposta P2;</li> <li>2. Colocação da sinalização vertical H7, em falta.</li> </ol>	2 Média

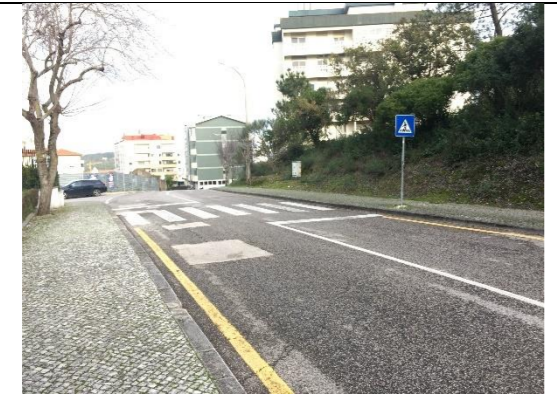
17

<ul style="list-style-type: none"> <li>Ausência de rebaixamento do lancil em ambos os lados do atravessamento pedonal;</li> <li>Ausência de sinalização rodoviária vertical H7 do lado esquerdo da travessia;</li> <li>Sinalização vertical mal posicionada a distância de 0,28 m e não garante uma altura livre mínima 2,20 m.</li> </ul>	<ol style="list-style-type: none"> <li>Execução de pequenos trabalhos de requalificação para rebaixamento em ambos os lados do lancil dos passeios, onde deverão ser niveladas com desnível não superior a 0,02 m. Recomenda-se ainda a colocação do piso tátil (faixas de alerta e guias de encaminhamento) nas áreas do passeio adjacentes à travessia. Para a execução destas adaptações poderá ser seguido o modelo ilustrado na proposta P2;</li> <li>Remoção e instalação adequada do poste de sinalização vertical de ambos os lados, a uma distância mínima de 0,50 m entre a extremidade do sinal próxima da faixa de rodagem e o início do passeio, conforme ilustrado na proposta P1 e a colocação da sinalização vertical H7 em falta.</li> </ol>	2 Média

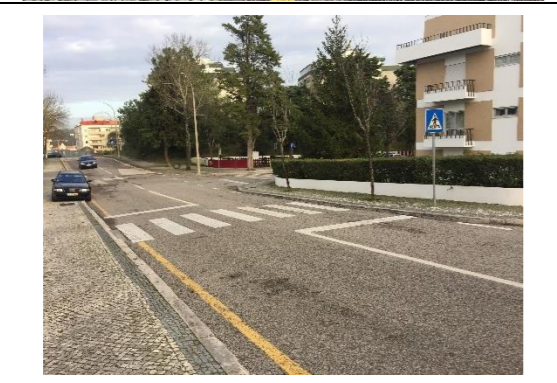
18

<ul style="list-style-type: none"> <li>Ausência de rebaixamento em um dos lados do atravessamento pedonal;</li> <li>Ausência de sinalização rodoviária vertical H7 do lado direito da via;</li> <li>Sinalização vertical mal posicionada a distância de 0,43 m e não garante uma altura livre mínima 2,20 m.</li> </ul>	<ol style="list-style-type: none"> <li>Execução de pequenos trabalhos de requalificação para rebaixamento em um dos lados do lancil do passeio, onde deverão ser niveladas com desnível não superior a 0,02 m. Recomenda-se ainda a colocação do piso tátil (faixas de alerta e guias de encaminhamento) nas áreas do passeio adjacentes à travessia. Para a execução destas adaptações poderá ser seguido o modelo ilustrado na proposta P2;</li> <li>Remoção e instalação adequada do poste de sinalização vertical de ambos os lados, a uma distância mínima de 0,50 m entre a extremidade do sinal próxima da faixa de rodagem e o início do passeio, bem como recolocação da placa do sinal em relação ao pavimento, a uma altura não inferior a 2,20 m. Para a execução destas adaptações poderá ser seguido o modelo ilustrado na proposta P1.</li> </ol>	2 Média

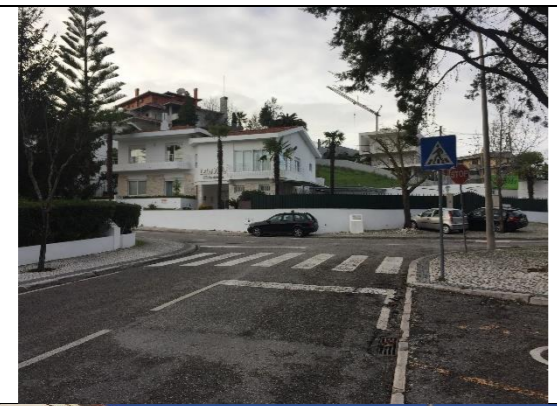
26

<ul style="list-style-type: none"> <li>Ausência de rebaixamento do lancil em ambos os lados do atravessamento pedonal;</li> <li>Sinalização vertical mal posicionada a distância de 0,30 m e não garante uma altura livre mínima 2,20m.</li> </ul>	<ol style="list-style-type: none"> <li>Execução de pequenos trabalhos de requalificação para rebaixamento em ambos os lados do lancil dos passeios, onde deverão ser niveladas com desnível não superior a 0,02 m. Recomenda-se ainda a colocação do piso tátil (faixas de alerta e guias de encaminhamento) nas áreas do passeio adjacentes à travessia. Para a execução destas adaptações poderá ser seguido o modelo ilustrado na proposta P2;</li> <li>Remoção e instalação adequada do poste de sinalização vertical de ambos os lados, a uma distância mínima de 0,50 m entre a extremidade do sinal próxima da faixa de rodagem e o início do passeio, conforme ilustrado na proposta P1.</li> </ol>	2 Média

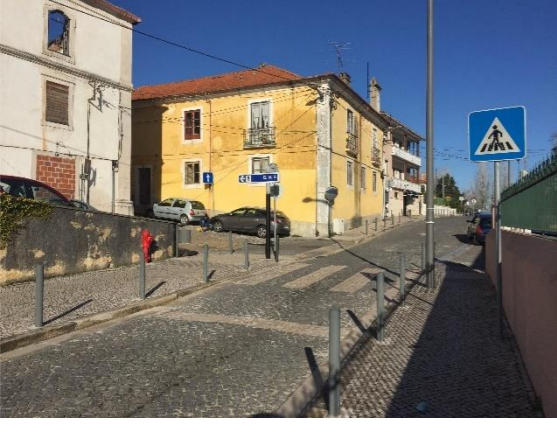
27

<ul style="list-style-type: none"> <li>Obstáculos (postes de iluminação) localizados na zona de atravessamento, condicionando o atravessamento de pessoas com mobilidade reduzida.</li> </ul>	<ol style="list-style-type: none"> <li>Remoção e instalação adequada do poste de iluminação pública e da sinalização vertical de forma a desobstruir o passeio adjacente ao atravessamento;</li> <li>Implementação de piso tátil (faixas de alerta e guias de encaminhamento) nas áreas do passeio adjacentes à passadeira, para melhor integração dos peões com necessidades especiais. Para a execução desta adaptação poderá ser seguido o modelo ilustrado na proposta P2.</li> </ol>	2 Média

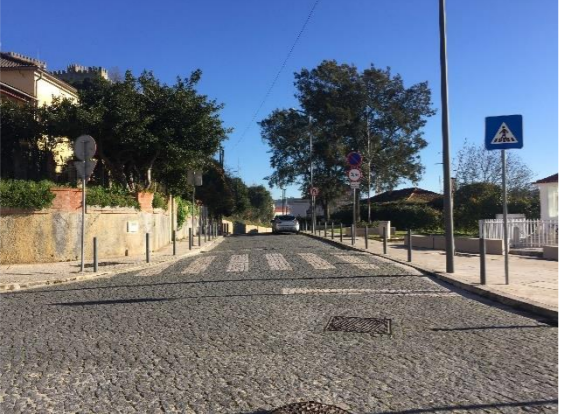
<ul style="list-style-type: none"> <li>Ausência de pavimento tátil nos passeios adjacentes à travessia pedonal.</li> </ul>	<ol style="list-style-type: none"> <li>Implementação de piso tátil (faixas de alerta e guias de encaminhamento) nas áreas do passeio adjacentes à passadeira, para melhor integração dos peões com necessidades especiais. Para a execução desta adaptação poderá ser seguido o modelo ilustrado na proposta P2.</li> </ol>	2 Média
30

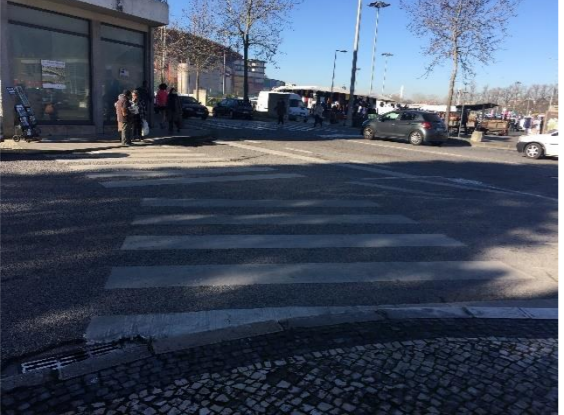
31

<ul style="list-style-type: none"> <li>Rebaixamento do lancil apenas num dos lados da passagem de peões;</li> <li>Ausência de sinalização rodoviária vertical H7.</li> </ul>	<ol style="list-style-type: none"> <li>Execução de pequenos trabalhos de requalificação para rebaixamento em ambos os lados do lancil dos passeios, onde deverão ser niveladas com desnível não superior a 0,02 m. Recomenda-se ainda a colocação do piso tátil (faixas de alerta e guias de encaminhamento) nas áreas do passeio adjacentes à travessia. Para a execução destas adaptações poderá ser seguido o modelo ilustrado na proposta P2;</li> <li>Colocação do sinal de trânsito vertical H7 em falta em ambos ou lados da via.</li> </ol>	2 Média

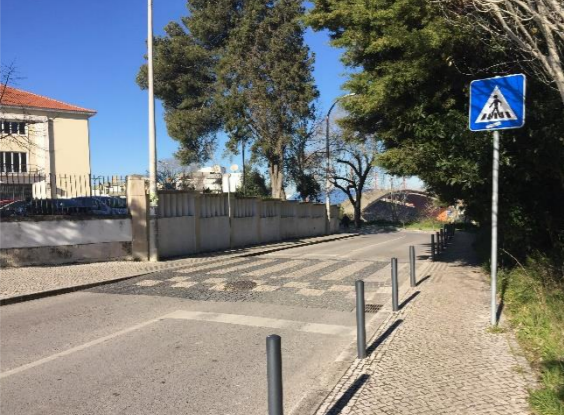
<ul style="list-style-type: none"> <li>Ausência de pavimento tátil nos passeios adjacentes à travessia pedonal.</li> </ul>	<ol style="list-style-type: none"> <li>Recomenda-se ainda no pavimento a incorporação de guias com superfície tátil de alto-relevo e textura distinta do restante revestimento, em todo o lancil do passeio e na interface de acesso ao atravessamento pedonal e no separador central.</li> </ol>	2 Média
33

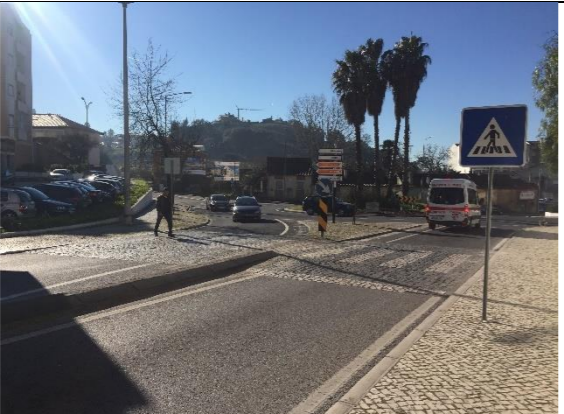
<ul style="list-style-type: none"> <li>Sinalização vertical mal posicionada a distância de 0,16 m e não garante uma altura livre mínima 2,20 m.</li> </ul>	<ol style="list-style-type: none"> <li>Implementação de piso tátil (faixas de alerta e guias de encaminhamento) nas áreas do passeio adjacentes à passadeira, para melhor integração dos peões com necessidades especiais. Para a execução destas adaptações poderá ser seguido o modelo ilustrado na proposta P2.</li> <li>Remoção e instalação adequada do poste de sinalização vertical de ambos os lados, a uma distância mínima de 0,50 m entre a extremidade do sinal próxima da faixa de rodagem e o início do passeio, bem como recolocação da placa do sinal em relação ao pavimento, a uma altura não inferior a 2,20 m. Para a execução destas adaptações poderá ser seguido o modelo ilustrado na proposta P1.</li> </ol>	2 Média

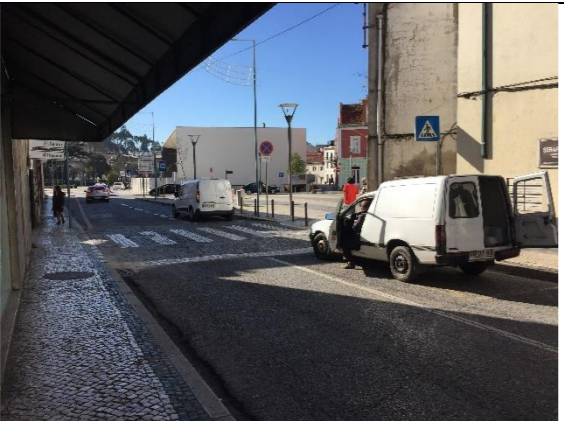
<ul style="list-style-type: none"> <li>Ausência de pavimento tátil nos passeios adjacentes à travessia pedonal.</li> </ul>	<ol style="list-style-type: none"> <li>Implementação de piso tátil (faixas de alerta e guias de encaminhamento) nas áreas do passeio adjacentes à passadeira, para melhor integração dos peões com necessidades especiais. Para a execução desta adaptação poderá ser seguido o modelo ilustrado na proposta P2;</li> </ol>	2 Média
41

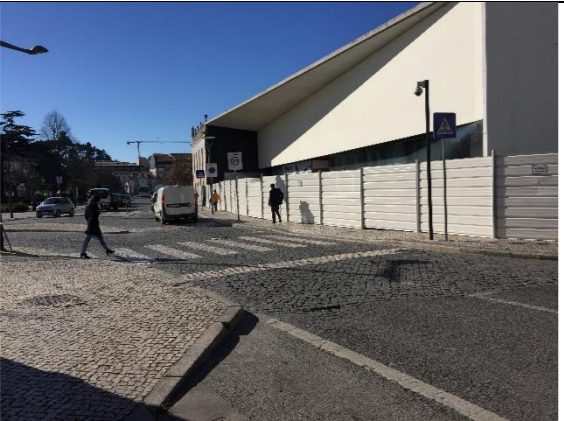
<ul style="list-style-type: none"> <li>Uma das extremidades da travessia pedonal não se encontra perpendicular ao lancil dos passeio.</li> </ul>	<ol style="list-style-type: none"> <li>Uma vez uma das extremidades da travessia não se encontra perpendicular ao passeio, recomenda-se a Implementação de piso tátil onde a instalação do piso de alerta deve ser paralela ao lancil, conforme ilustrado na proposta P2.2.</li> </ol>	2 Média
42

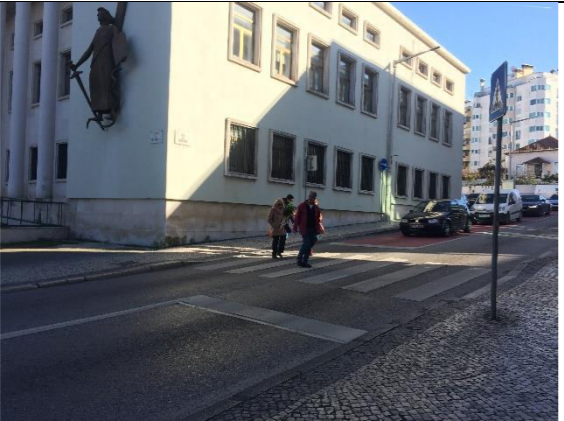
44

<ul style="list-style-type: none"> <li>Placa da sinalização rodoviária vertical H7 torto.</li> </ul>	<ol style="list-style-type: none"> <li>Implementação de piso tátil (faixas de alerta e guias de encaminhamento) nas áreas do passeio adjacentes à passadeira, para melhor integração dos peões com necessidades especiais. Para a execução destas adaptações poderá ser seguido o modelo ilustrado na proposta P2;</li> <li>Remoção e instalação adequada do poste de sinalização vertical H7.</li> </ol>	2 Média

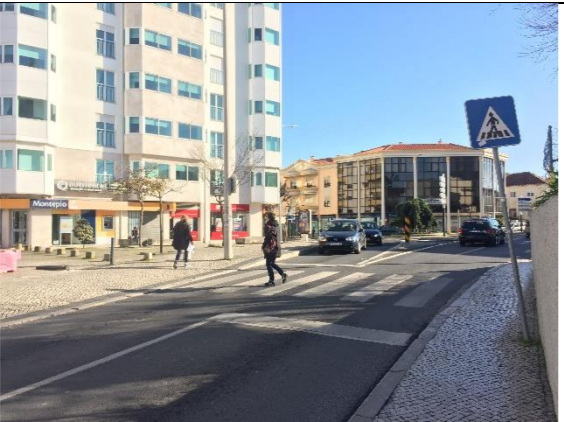
47

<ul style="list-style-type: none"> <li>Eixo de prumada do sinal vertical H7 inclinado.</li> </ul>	<ol style="list-style-type: none"> <li>Remoção e instalação adequada do poste de sinalização vertical H7, conforme ilustrado na proposta P1;</li> <li>Implementação de piso tátil (faixas de alerta e guias de encaminhamento) nas áreas do passeio adjacentes à passadeira, para melhor integração dos peões com necessidades especiais. Para a execução destas adaptações poderá ser seguido o modelo ilustrado na proposta P2.</li> </ol>	2 Média

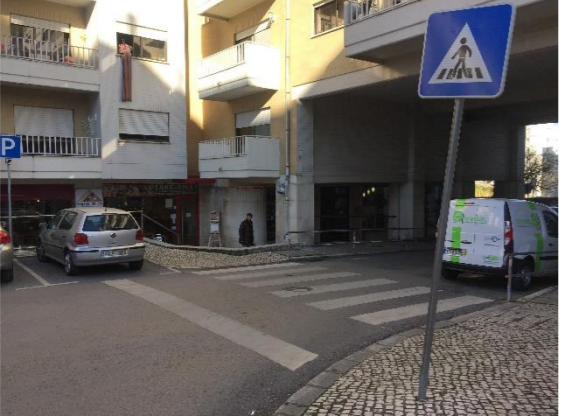
<ul style="list-style-type: none"> <li>• Eixo de prumada do sinal vertical H7 inclinado;</li> </ul>	<ol style="list-style-type: none"> <li>1. Remoção e instalação adequada do poste de sinalização vertical H7, conforme ilustrado na proposta P1;</li> <li>2. Implementação de piso tátil (faixas de alerta e guias de encaminhamento) nas áreas do passeio adjacentes à passadeira, para melhor integração dos peões com necessidades especiais. Para a execução destas adaptações poderá ser seguido o modelo ilustrado na proposta P2.</li> </ol>	2 Média
50

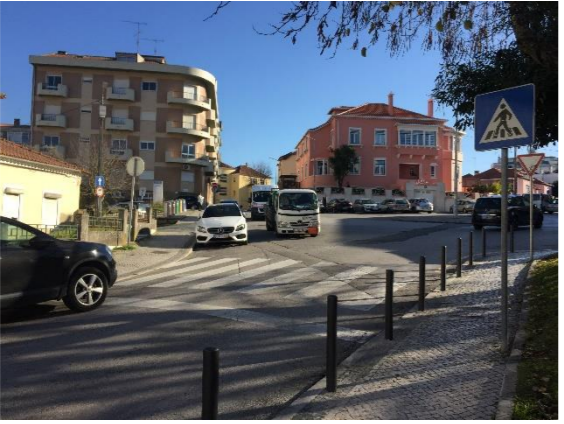
56

<ul style="list-style-type: none"> <li>• Rebaixamento do lancil apenas num dos lados da passagem de peões;</li> <li>• Estacionamento indevido próximo das passadeiras.</li> </ul>	<ol style="list-style-type: none"> <li>1. Execução de pequenos trabalhos de requalificação para rebaixamento em ambos os lados do lancil dos passeios, onde deverão ser niveladas com desnível não superior a 0,02 m. Recomenda-se ainda a colocação do piso tátil (faixas de alerta e guias de encaminhamento) nas áreas do passeio adjacentes à travessia. Para a execução destas adaptações poderá ser seguido o modelo ilustrado na proposta P2;</li> <li>2. Após execução do piso tátil recomenda-se o posicionamento adequado dos pilaretes metálicos, conforme solução da geometria proposta na P6.1;</li> <li>3. Em relação ao estacionamento indevido, este compromete frequentemente o correto funcionamento das travessias, seja por encobrir o peão ou por inviabilizar a travessia, impedindo o acesso a mesma. Para este problema propõe-se uma fiscalização regular e aplicação de coimas para o incumprimento do estacionamento a uma distância inferior a 5,00 m (Código da Estrada), com o objetivo de minimizar a prática do estacionamento abusivo nas zonas de atravessamento pedonal, salvaguardando deste modo a segurança dos peões.</li> </ol>	2 Média

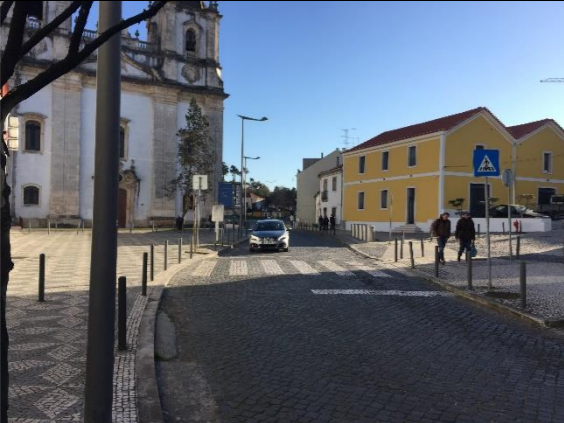
58

<ul style="list-style-type: none"> <li>• Ausência de pavimento tátil nos passeios adjacentes à travessia pedonal.</li> </ul>	<ol style="list-style-type: none"> <li>1. Recomenda-se ainda no pavimento a incorporação de guias com superfície tátil de alto-relevo e textura distinta do restante revestimento, em todo o lancil do passeio e na interface de acesso ao atravessamento pedonal.</li> </ol>	2 Média

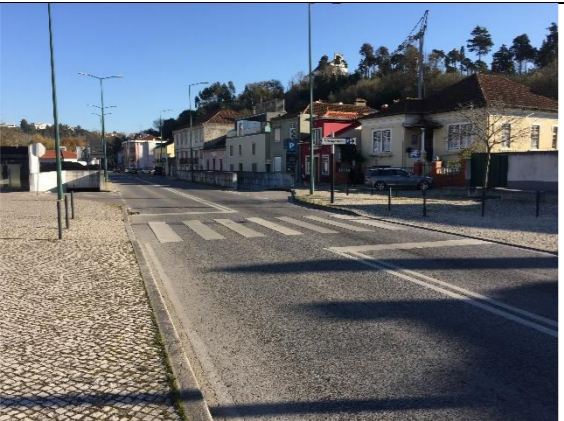
<ul style="list-style-type: none"> <li>Ausência de sinalização rodoviária vertical H7.</li> </ul>	<ol style="list-style-type: none"> <li>Colocação da sinalização vertical de trânsito H7;</li> <li>Implementação de piso tátil (faixas de alerta e guias de encaminhamento) nas áreas do passeio adjacentes à passadeira, para melhor integração dos peões com necessidades especiais. Para a execução desta adaptação poderá ser seguido o modelo ilustrado na proposta P2.</li> </ol>	2 Média
59

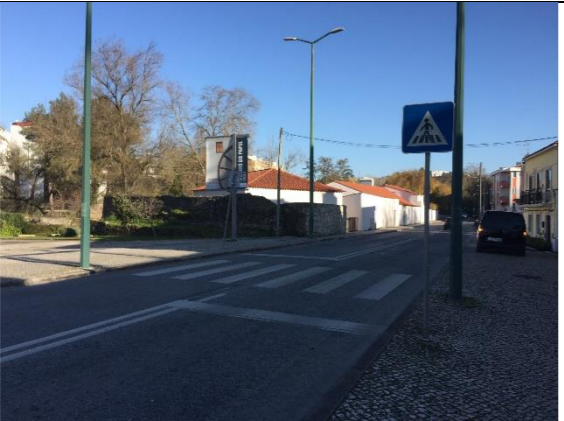
60

<ul style="list-style-type: none"> <li>Ausência de rebaixamento do lancil em ambos os lados do atravessamento pedonal;</li> <li>Eixo de prumada de um dos sinais vertical H7, inclinado;</li> <li>Obstáculos (poste de iluminação) localizado na zona de atravessamento;</li> <li>Sinalização vertical mal posicionada.</li> </ul>	<ol style="list-style-type: none"> <li>Execução de pequenos trabalhos de requalificação para rebaixamento em ambos os lados do lancil dos passeios, onde deverão ser niveladas com desnível não superior a 0,02 m. Recomenda-se ainda a colocação do piso tátil (faixas de alerta e guias de encaminhamento) nas áreas do passeio adjacentes à travessia. Para a execução destas adaptações poderá ser seguido o modelo ilustrado na proposta P2;</li> <li>Remoção e instalação adequada do poste de iluminação pública fora da zona de atravessamento, de forma a desobstruir o passeio adjacente ao atravessamento;</li> <li>Remoção e instalação correta do poste de sinalização vertical do lado direito, a uma distância mínima de 0,50 m entre a extremidade do sinal próxima da faixa de rodagem e o início do passeio, conforme ilustrado na proposta P1.</li> </ol>	2 Média

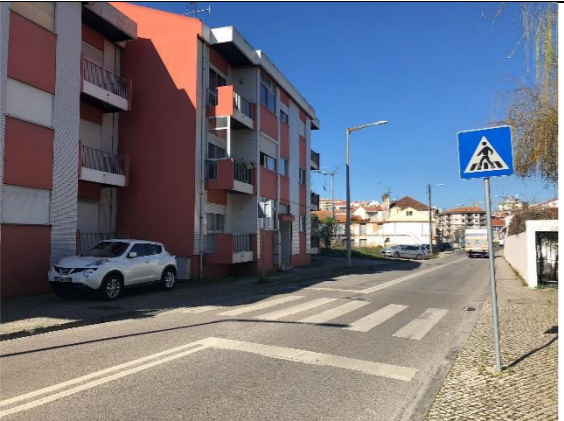
<ul style="list-style-type: none"> <li>Sinalização vertical mal posicionada.</li> </ul>	<ol style="list-style-type: none"> <li>Remoção e instalação correta dos postes de sinalização vertical de ambos os lados, a uma distância mínima de 0,50 m entre a extremidade do sinal próxima da faixa de rodagem e o início do passeio, conforme ilustrado na proposta P1;</li> <li>Recomenda-se ainda a implementação de piso tátil (faixas de alerta e guias de encaminhamento) nas áreas do passeio adjacentes à passadeira, para melhor integração dos peões com necessidades especiais. Para a execução destas adaptações poderá ser seguido o modelo ilustrado na proposta P2.</li> </ol>	2 Média
61

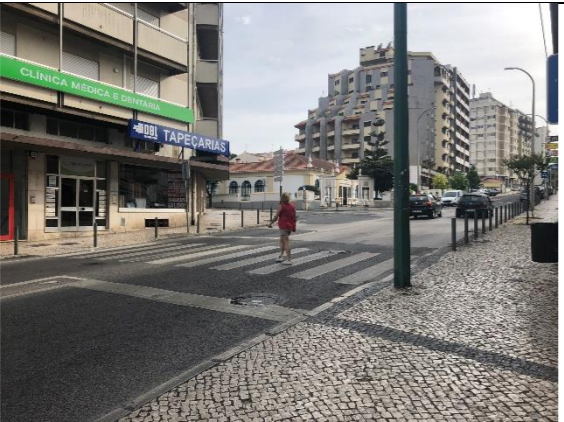
<ul style="list-style-type: none"> <li>Sinalização vertical não garante uma altura livre mínima;</li> <li>Obstáculos (poste de iluminação) localizado na zona de atravessamento;</li> </ul>	<ol style="list-style-type: none"> <li>Recolocação da placa do sinal a uma altura não inferior a 2,20 m em relação ao pavimento. Para a execução destas adaptações poderá ser seguido o modelo ilustrado na proposta P1;</li> <li>Recomenda-se também a implementação de piso tátil (faixas de alerta e guias de encaminhamento) nas áreas do passeio adjacentes à passadeira, para melhor integração dos peões com necessidades especiais. Para a execução destas adaptações poderá ser seguido o modelo ilustrado na proposta P2;</li> <li>Remoção e instalação adequada do poste de iluminação pública e da sinalização vertical de forma a desobstruir o passeio adjacente ao atravessamento.</li> </ol>	2 Média

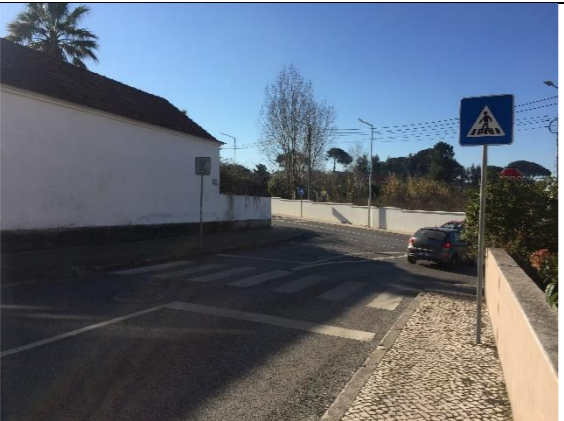
<ul style="list-style-type: none"> <li>Ausência de rebaixamento do lancil em ambos os lados do atravessamento pedonal.</li> </ul>	<ol style="list-style-type: none"> <li>Execução de pequenos trabalhos de requalificação para rebaixamento em ambos os lados do lancil dos passeios, onde deverão ser niveladas com desnível não superior a 0,02 m. Recomenda-se ainda a colocação do piso tátil (faixas de alerta e guias de encaminhamento) nas áreas do passeio adjacentes à travessia. Para a execução destas adaptações poderá ser seguido o modelo ilustrado na proposta P2.</li> </ol>	2 Média
70

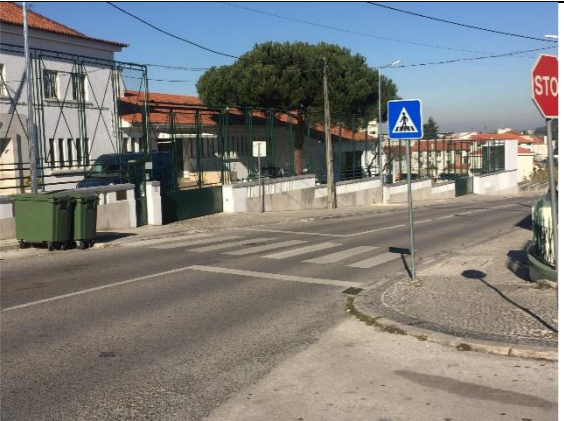
71

<ul style="list-style-type: none"> <li>Ausência de rebaixamento do lancil em ambos os lados do atravessamento pedonal;</li> <li>Sinalização vertical H7 mal posicionada.</li> </ul>	<ol style="list-style-type: none"> <li>Execução de pequenos trabalhos de requalificação para rebaixamento em ambos os lados do lancil dos passeios, onde deverão ser niveladas com desnível não superior a 0,02 m. Recomenda-se ainda a colocação do piso tátil (faixas de alerta e guias de encaminhamento) nas áreas do passeio adjacentes à travessia. Para a execução destas adaptações poderá ser seguido o modelo ilustrado na proposta P2;</li> <li>Remoção e instalação adequada do poste de sinalização vertical de ambos os lados, a uma distância mínima de 0,50 m entre a extremidade do sinal próxima da faixa de rodagem e o início do passeio, conforme ilustrado na proposta P1.</li> </ol>	2 Média

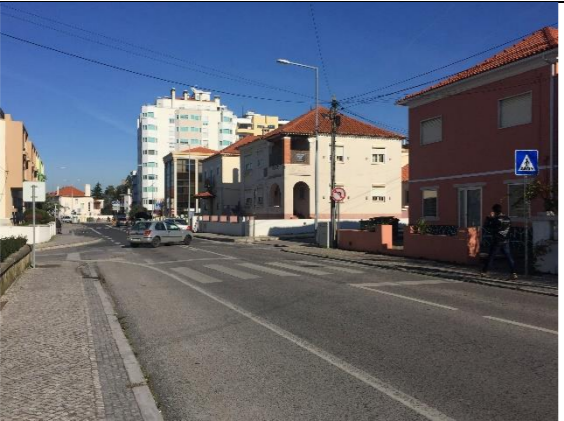
<ul style="list-style-type: none"> <li>Ausência de rebaixamento do lancil em ambos os lados do atravessamento pedonal.</li> </ul>	<ol style="list-style-type: none"> <li>Execução de pequenos trabalhos de requalificação para rebaixamento em ambos os lados do lancil dos passeios, onde deverão ser niveladas com desnível não superior a 0,02 m. Recomenda-se ainda a colocação do piso tátil (faixas de alerta e guias de encaminhamento) nas áreas do passeio adjacentes à travessia. Para a execução destas adaptações poderá ser seguido o modelo ilustrado na proposta P2.</li> </ol>	2 Média
77

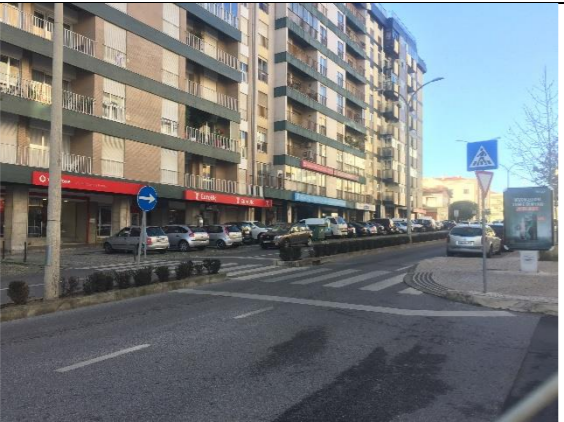
80

<ul style="list-style-type: none"> <li>Travessia pedonal não se encontram perpendiculares ao lancil dos passeios em ambos os lados.</li> </ul>	<ol style="list-style-type: none"> <li>Uma vez que a travessia não se encontra perpendicular ao passeio, recomenda-se a implementação de piso tátil onde a instalação do piso de alerta deve ser paralela ao lancil, conforme ilustrado na proposta P2.2.</li> </ol>	2 Média
