Relatório de Estágio

Mestrado em Engenharia Civil – Construções Cívicas

***Levantamento e Avaliação das Travessias Pedonais  
do Centro Urbano de Leiria***

*Leiria, fevereiro de 2020*

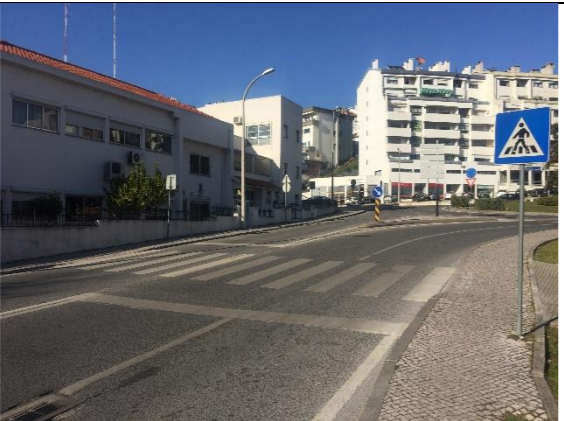
<ul style="list-style-type: none"> <li>Sinalização vertical não garante uma altura livre mínima.</li> </ul>	<ol style="list-style-type: none"> <li>Recolocação correta da placa do sinal em relação no pavimento, a uma altura não inferior a 2,20 m. Para a execução destas adaptações poderá ser seguido o modelo ilustrado na proposta P1;</li> <li>Recomenda-se também a implementação de piso tátil (faixas de alerta e guias de encaminhamento) nas áreas do passeio adjacentes à passadeira, para melhor integração dos peões com necessidades especiais. Para a execução destas adaptações poderá ser seguido o modelo ilustrado na proposta P2.</li> </ol>	2 Média
81

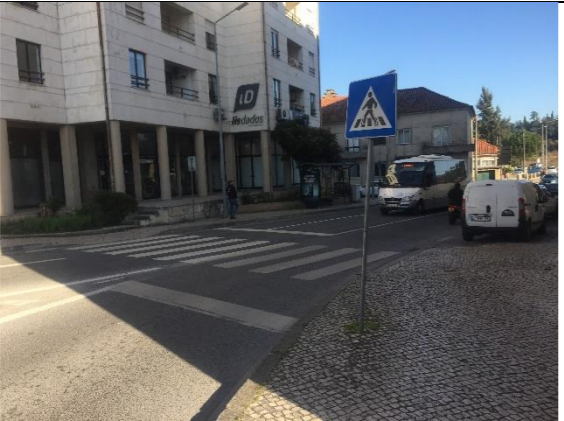
82

<ul style="list-style-type: none"> <li>Uma dos sinais de trânsito H7 encontra-se mal posicionada, também não garante uma altura livre mínima.</li> </ul>	<ol style="list-style-type: none"> <li>Remoção e instalação adequada do poste de sinalização vertical de ambos os lados, a uma distância mínima de 0,50 m entre a extremidade do sinal próxima da faixa de rodagem e o início do passeio e correta colocação da placa do sinal em relação no pavimento, a uma altura não inferior a 2,20 m. Para a execução destas adaptações poderá ser seguido o modelo ilustrado na proposta P1;</li> <li>Recomenda ainda a implementação de piso tátil (faixas de alerta e guias de encaminhamento) nas áreas do passeio adjacentes à passadeira, para melhor integração dos peões com necessidades especiais. Para a execução destas adaptações poderá ser seguido o modelo ilustrado na proposta P2.</li> </ol>	2 Média

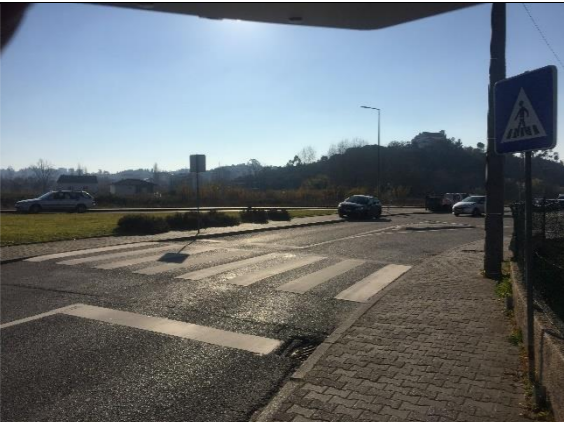
<ul style="list-style-type: none"> <li>Ausência de pavimento tátil nos passeios adjacentes à travessia pedonal.</li> </ul>	<ol style="list-style-type: none"> <li>Recomenda-se ainda no pavimento a incorporação de guias com superfície tátil de alto-relevo e textura distinta do restante revestimento, em todo o lancil do passeio e na interface de acesso ao atravessamento pedonal.</li> </ol>	2 Média
83

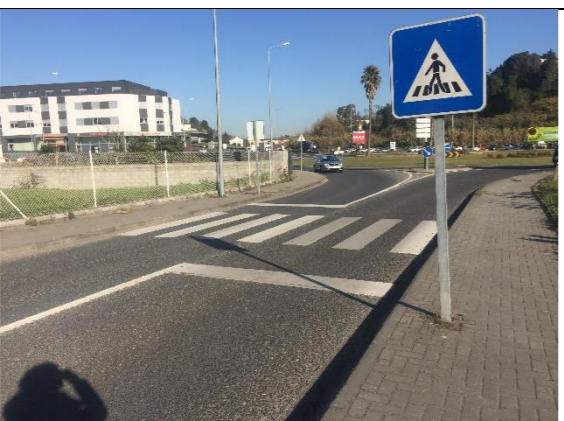
84

<ul style="list-style-type: none"> <li>Ausência de rebaixamento do lancil em ambos os lados do atravessamento pedonal;</li> <li>Sinalização vertical mal posicionada, também não garante uma altura livre mínima.</li> </ul>	<ol style="list-style-type: none"> <li>Execução de pequenos trabalhos de requalificação para rebaixamento em ambos os lados do lancil dos passeios, onde deverão ser niveladas com desnível não superior a 0,02 m. Recomenda-se ainda a colocação do piso tátil (faixas de alerta e guias de encaminhamento) nas áreas do passeio adjacentes à travessia. Para a execução destas adaptações poderá ser seguido o modelo ilustrado na proposta P2;</li> <li>Remoção e instalação adequada do poste de sinalização vertical de ambos os lados, a uma distância mínima de 0,50 m entre a extremidade do sinal próxima da faixa de rodagem e o início do passeio e correta colocação da placa do sinal em relação ao pavimento, a uma altura não inferior a 2,20 m. Para a execução destas adaptações poderá ser seguido o modelo ilustrado na proposta P1.</li> </ol>	2 Média

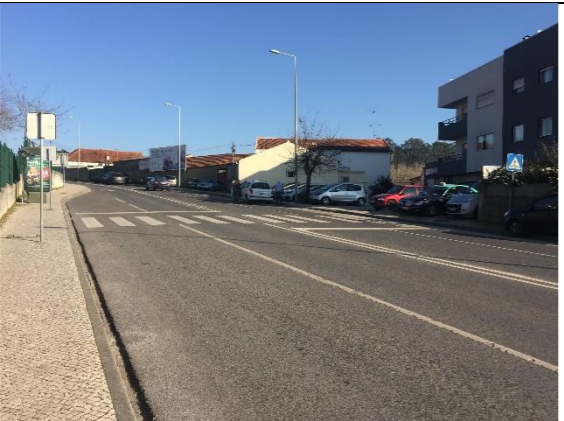
94

<ul style="list-style-type: none"> <li>• Ausência de rebaixamento do lancil em ambos os lados do atravessamento pedonal, impedindo o livre acesso a pessoa com mobilidade condicionada, uma vez que este atravessamento está localizado em frente ao HOSPITAL;</li> <li>• Sinalização vertical mal posicionada</li> </ul>	<ol style="list-style-type: none"> <li>1. Execução de pequenos trabalhos de requalificação para rebaixamento em ambos os lados do lancil dos passeios, onde deverão ser niveladas com desnível não superior a 0,02 m. Recomenda-se ainda a colocação do piso tátil (faixas de alerta e guias de encaminhamento) nas áreas do passeio adjacentes à travessia. Para a execução destas adaptações poderá ser seguido o modelo ilustrado na proposta P2;</li> <li>2. Remoção e instalação adequada do poste de sinalização vertical de ambos os lados, a uma distância mínima de 0,50 m entre a extremidade do sinal próxima da faixa de rodagem e o início do passeio, conforme ilustrado na proposta P1.</li> </ol>	2 Média

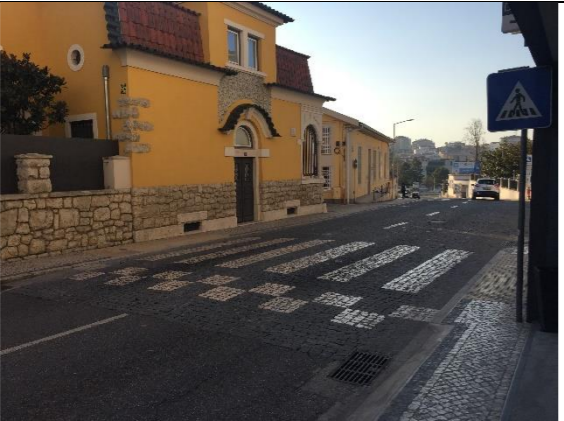
95

<ul style="list-style-type: none"> <li>• Passeios com dimensões transversais em ambos os lados inferiores a 1,20 m.</li> <li>• Sinalização vertical não garante uma altura livre mínima.</li> </ul>	<ol style="list-style-type: none"> <li>1. Recolocação da placa do sinal a uma altura não inferior a 2,20 m em relação ao pavimento. Para a execução destas adaptações poderá ser seguido o modelo ilustrado na proposta P1.</li> <li>2. Uma vez que se trata de uma via de distribuição local os passeios deveriam apresentar pelo menos 1,20 m de largura. Para colmatar este problema de acessibilidade e melhorar a segurança dos peões, propõe-se na proposta P14.1 a reformulação da rua, ou seja, a readequação dos espaços que passa pela redução da faixa de rodagem das duas vias para 3 m e alargamento da largura dos passeios para 1,20 m no mínimo, sendo que a largura total da rua é de 9,12 m.</li> </ol>	2 Média

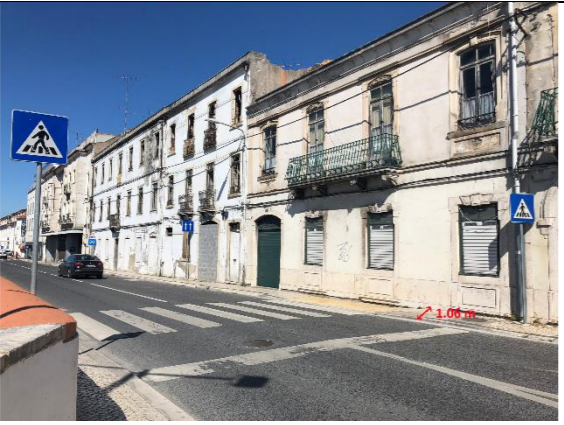
<ul style="list-style-type: none"> <li>• Passeios com dimensões transversais em ambos os lados inferiores a 1,20 m.</li> </ul>	<ol style="list-style-type: none"> <li>1. Uma vez que se trata de uma via de distribuição local os passeios deveriam apresentar pelo menos 1,20 m de largura. Para colmatar este problema de acessibilidade e melhorar a segurança dos peões, propõe-se na proposta P14.1 a reformulação da rua, ou seja, a readequação dos espaços que passa pela redução da faixa de rodagem das duas vias para 3 m e alargamento da largura dos passeios para 1,20 m no mínimo, sendo que a largura total da rua é de 9,12 m.</li> </ol>	2 Média
97

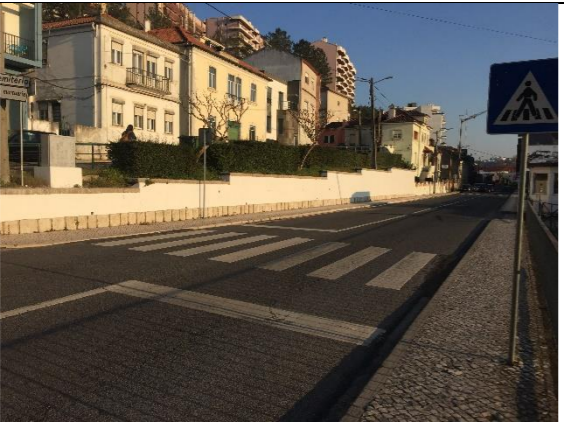
98

<ul style="list-style-type: none"> <li>• Ausência de rebaixamento do lancil em ambos os lados do atravessamento pedonal;</li> </ul>	<ol style="list-style-type: none"> <li>1. Execução de pequenos trabalhos de requalificação para rebaixamento em ambos os lados do lancil dos passeios, onde deverão ser niveladas com desnível não superior a 0,02 m. Recomenda-se ainda a colocação do piso tátil (faixas de alerta e guias de encaminhamento) nas áreas do passeio adjacentes à travessia. Para a execução destas adaptações poderá ser seguido o modelo ilustrado na proposta P2.</li> </ol>	2 Média

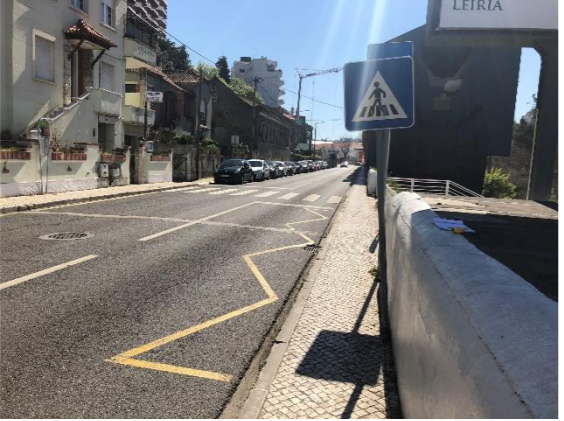
99

<ul style="list-style-type: none"> <li>• Ausência de rebaixamento do lancil em ambos os lados do atravessamento pedonal;</li> <li>• Estacionamento indevido próximo das passeadeiras;</li> <li>• Sinalização vertical não garante uma altura livre mínima.</li> </ul>	<ol style="list-style-type: none"> <li>1. Execução de pequenos trabalhos de requalificação para rebaixamento em ambos os lados do lancil dos passeios, onde deverão ser niveladas com desnível não superior a 0,02 m. Recomenda-se ainda a colocação do piso tátil (faixas de alerta e guias de encaminhamento) nas áreas do passeio adjacentes à travessia. Para a execução destas adaptações poderá ser seguido o modelo ilustrado na proposta P2;</li> <li>2. O estacionamento indevido compromete frequentemente o correto funcionamento das travessias, seja por encobrir o peão ou por inviabilizar a travessia, impedindo o acesso a mesma. Para este problema propõe-se uma fiscalização regular e aplicação de coimas para o incumprimento do estacionamento a uma distância inferior a 5,00 m (Código de estrada), com o objetivo de atenuar a prática do estacionamento abusivo nas zonas de atravessamento pedonal, salvaguardando deste modo a segurança dos peões;</li> <li>3. Recolocação correta da placa do sinal em relação no pavimento, a uma altura não inferior a 2,20 m. Para a execução destas adaptações poderá ser seguido o modelo ilustrado na proposta P1;</li> </ol>	2 Média

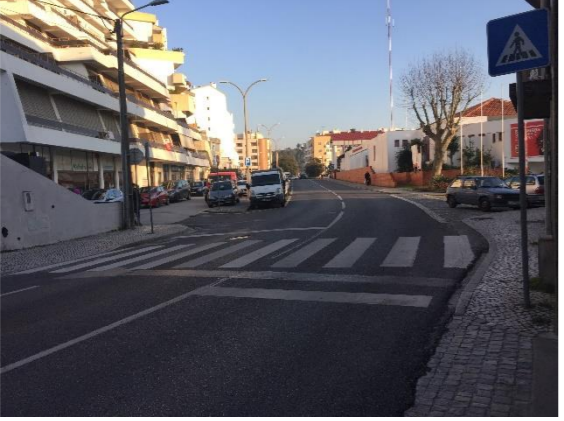
<ul style="list-style-type: none"> <li>• Ausência de rebaixamento do lancil num dos lados do atravessamento pedonal;</li> </ul>	<ol style="list-style-type: none"> <li>1. Execução de pequenos trabalhos de requalificação para rebaixamento num dos lados do lancil dos passeios, onde deverão ser niveladas com desnível não superior a 0,02 m. Recomenda-se ainda a colocação do piso tátil (faixas de alerta e guias de encaminhamento) nas áreas do passeio adjacentes à travessia. Para a execução destas adaptações poderá ser seguido o modelo ilustrado na proposta P2.</li> </ol>	2 Média
100

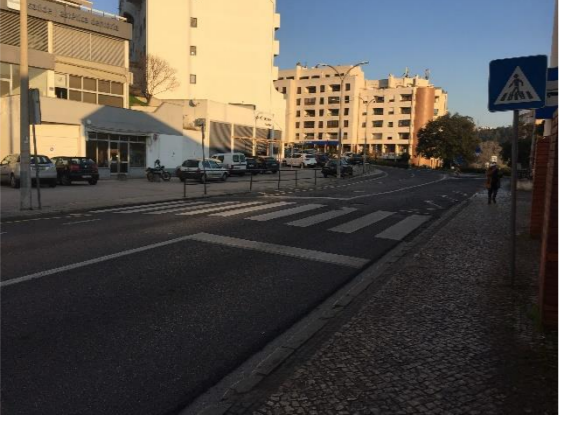
106

<ul style="list-style-type: none"> <li>• Ausência de rebaixamento do lancil em ambos os lados do atravessamento pedonal.</li> </ul>	<ol style="list-style-type: none"> <li>1. Execução de pequenos trabalhos de requalificação para rebaixamento em ambos os lados do lancil dos passeios, onde deverão ser niveladas com desnível não superior a 0,02 m. Recomenda-se ainda a colocação do piso tátil (faixas de alerta e guias de encaminhamento) nas áreas do passeio adjacentes à travessia. Para a execução destas adaptações poderá ser seguido o modelo ilustrado na proposta P2.</li> </ol>	2 Média

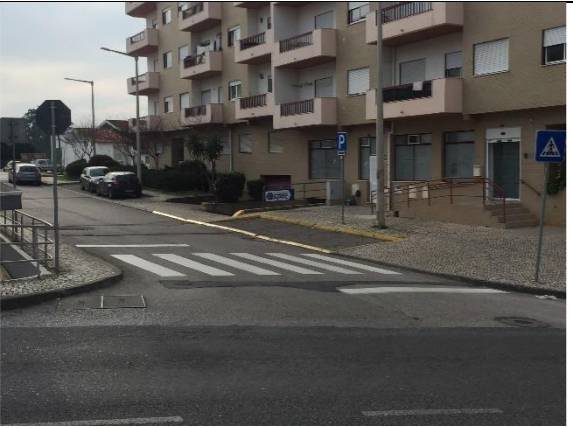
<ul style="list-style-type: none"> <li>Lancil rebaixado não cumpre a altura máxima admissível.</li> </ul>	<ol style="list-style-type: none"> <li>Rebaixamento correto em ambos os lados do lancil dos passeios, onde deverão ser niveladas com desnível não superior a 0,02 m. Recomenda-se ainda a colocação do piso tátil (faixas de alerta e guias de encaminhamento) nas áreas do passeio adjacentes à travessia. Para a execução destas adaptações poderá ser seguido o modelo ilustrado na proposta P2.</li> </ol>	2 Média
109

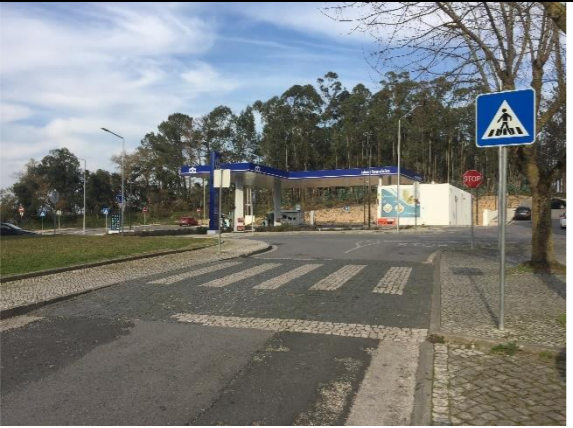
<ul style="list-style-type: none"> <li>Ausência do piso podotátil.</li> </ul>	<ol style="list-style-type: none"> <li>Implementação do piso tátil (faixas de alerta e guias de encaminhamento) nas áreas do passeio adjacentes à travessia. Para a execução destas adaptações poderá ser seguido o modelo ilustrado na proposta P2.</li> </ol>	2 Média
117

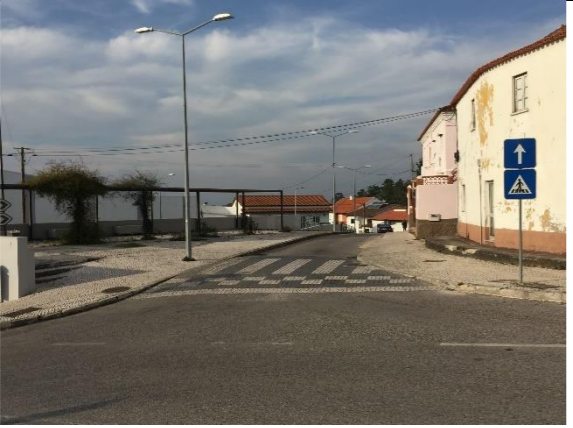
118

<ul style="list-style-type: none"> <li>Sinalização vertical não garante uma altura livre mínima;</li> <li>Obstáculos (postes de iluminação) localizados na zona de atravessamento.</li> </ul>	<ol style="list-style-type: none"> <li>Recolocação da placa do sinal a uma altura não inferior a 2,20 m em relação ao pavimento. Para a execução destas adaptações poderá ser seguido o modelo ilustrado na proposta P1;</li> <li>Remoção e instalação adequada do poste de iluminação de forma a desobstruir a zona de atravessamento;</li> <li>Recomenda-se ainda a colocação do piso tátil (faixas de alerta e guias de encaminhamento) nas áreas do passeio adjacentes à travessia. Para a execução destas adaptações poderá ser seguido o modelo ilustrado na proposta P2.</li> </ol>	2 Média

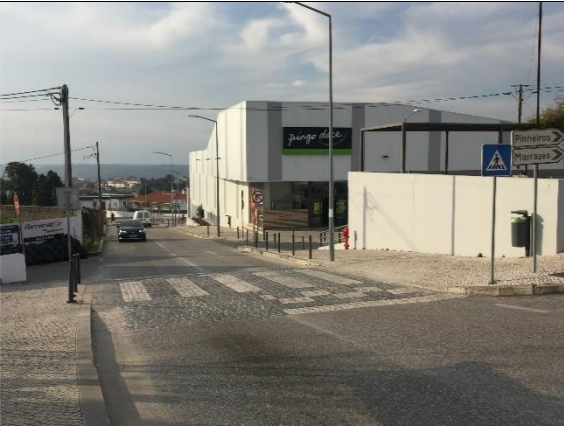
<ul style="list-style-type: none"> <li>• Obstáculos (pilaretes) localizados na zona de atravessamento;</li> <li>• Sinalização vertical mal posicionada.</li> </ul>	<ol style="list-style-type: none"> <li>1. Implementação do piso tátil e posicionamento adequado dos pilaretes metálicos, conforme solução da geometria proposta na P6.1;</li> <li>2. Remoção e instalação adequada do poste de sinalização vertical de ambos os lados, a uma distância mínima de 0,50 m entre a extremidade do sinal próxima da faixa de rodagem e o início do passeio, conforme ilustrado na proposta P1.</li> </ol>	2 Média
119

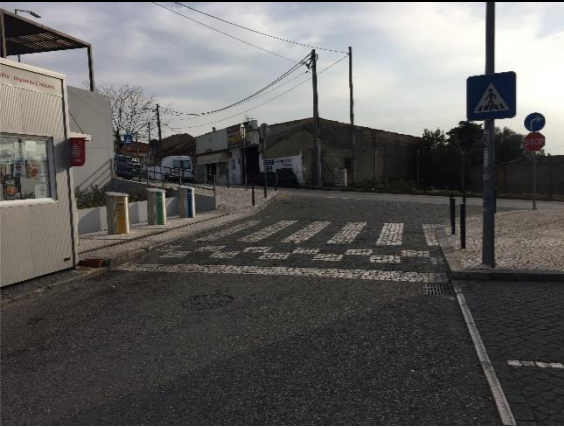
122

<ul style="list-style-type: none"> <li>• Ausência de pavimento tátil nos passeios adjacentes à travessia pedonal.</li> </ul>	<ol style="list-style-type: none"> <li>1. Recomenda-se ainda no pavimento a incorporação de guias com superfície tátil de alto-relevo e textura distinta do restante revestimento, em todo o lancil do passeio e na interface de acesso ao atravessamento pedonal e no separador central</li> </ol>	2 Média

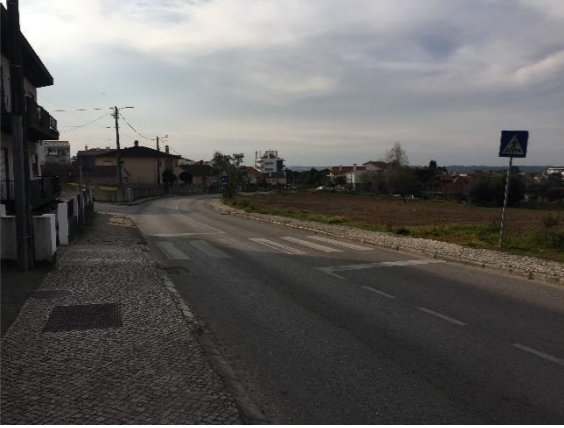
123

<ul style="list-style-type: none"> <li>• Marcas da sinalização horizontal apresentam algum desgaste da pintura;</li> <li>• Ausência de rebaixamento do lancil em ambos os lados do atravessamento.</li> </ul>	<ol style="list-style-type: none"> <li>1. Execução de pintura das marcas da sinalização horizontal no pavimento, para segurança dos peões e melhor percepção dos condutores para a aproximação de uma travessia pedonal;</li> <li>2. Execução de pequenos trabalhos de requalificação para rebaixamento em ambos os lados do lancil dos passeios, onde deverão ser niveladas com desnível não superior a 0,02 m. Recomenda-se ainda a colocação do piso tátil (faixas de alerta e guias de encaminhamento) nas áreas do passeio adjacentes à travessia. Para a execução destas adaptações poderá ser seguido o modelo ilustrado na proposta P2.</li> </ol>	2 Média

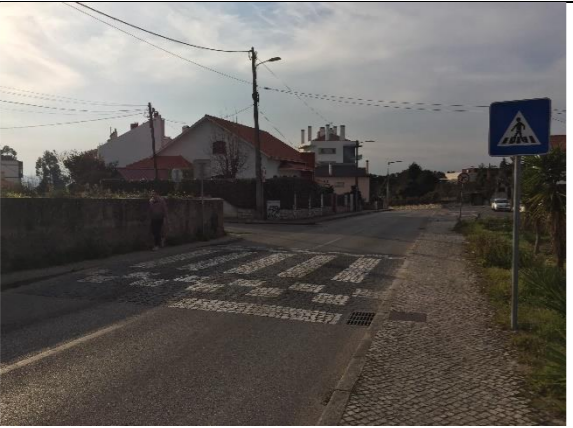
125

<ul style="list-style-type: none"> <li>• Passeio com dimensões transversais num dos lados da travessia pedonal inferior a 1,20 m.</li> </ul>	<ol style="list-style-type: none"> <li>1. Uma vez que se trata de uma via de distribuição local os passeios deveriam apresentar pelo menos 1,20 m de largura. Para colmatar este problema de acessibilidade e melhorar a segurança dos peões, propõe-se na proposta P14.1 a reformulação da rua, ou seja, a readequação dos espaço que passa pela redução da faixa de rodagem das duas vias para 3 m e alargamento da largura dos passeios para 1,20 m no mínimo, sendo que a largura total da rua é de 8,92 m;</li> <li>2. Recomenda-se ainda no pavimento a incorporação de guias com superfície tátil de alto-relevo e textura distinta do restante revestimento, em todo o lancil do passeio e na interface de acesso ao atravessamento pedonal e no separador central.</li> </ol>	2 Média

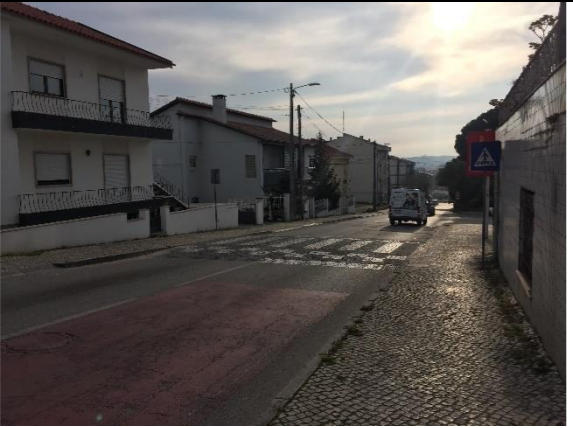
<ul style="list-style-type: none"> <li>• Ausência de pavimento tátil nos passeios adjacentes à travessia pedonal.</li> </ul>	<ol style="list-style-type: none"> <li>1. Recomenda-se ainda a colocação do piso tátil (faixas de alerta e guias de encaminhamento) nas áreas do passeio adjacentes à travessia. Para a execução destas adaptações poderá ser seguido o modelo ilustrado na proposta P2.</li> </ol>	2 Média
130

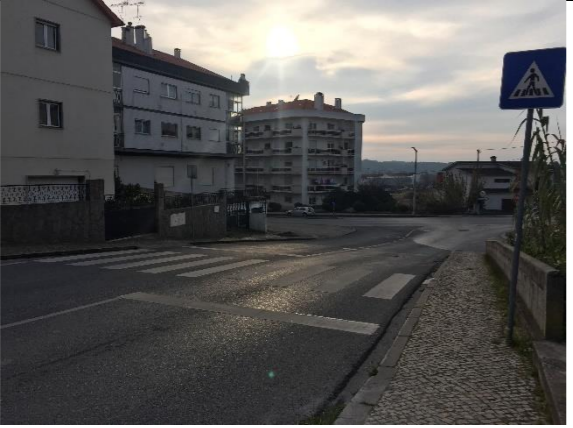
132

<ul style="list-style-type: none"> <li>• Ausência de rebaixamento do lancil em ambos os lados do atravessamento.</li> </ul>	<ol style="list-style-type: none"> <li>1. Execução de pequenos trabalhos de requalificação para rebaixamento em ambos os lados do lancil dos passeios, onde deverão ser niveladas com desnível não superior a 0,02 m. Recomenda-se ainda a colocação do piso tátil (faixas de alerta e guias de encaminhamento) nas áreas do passeio adjacentes à travessia. Para a execução destas adaptações poderá ser seguido o modelo ilustrado na proposta P2.</li> </ol>	2 Média

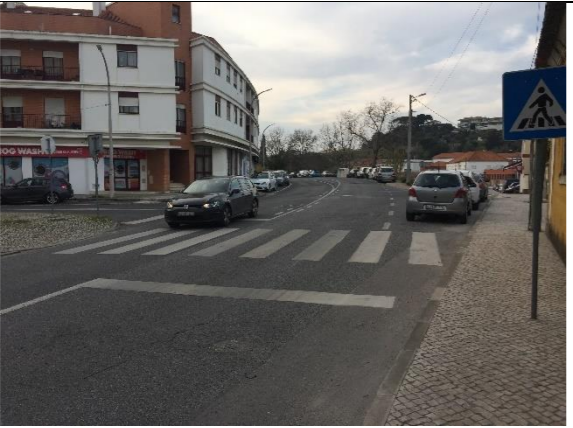
<ul style="list-style-type: none"> <li>• Ausência de rebaixamento do lancil em um dos lados do atravessamento;</li> <li>• Sinalização vertical não garante uma altura livre mínima.</li> </ul>	<ol style="list-style-type: none"> <li>1. Execução de pequenos trabalhos de requalificação para rebaixamento em ambos os lados do lancil dos passeios, onde deverão ser niveladas com desnível não superior a 0,02 m. Recomenda-se ainda a colocação do piso tátil (faixas de alerta e guias de encaminhamento) nas áreas do passeio adjacentes à travessia. Para a execução destas adaptações poderá ser seguido o modelo ilustrado na proposta P2;</li> <li>2. Recolocação da placa do sinal a uma altura não inferior a 2,20 m em relação ao pavimento. Para a execução destas adaptações poderá ser seguido o modelo ilustrado na proposta P1.</li> </ol>	2 Média
133

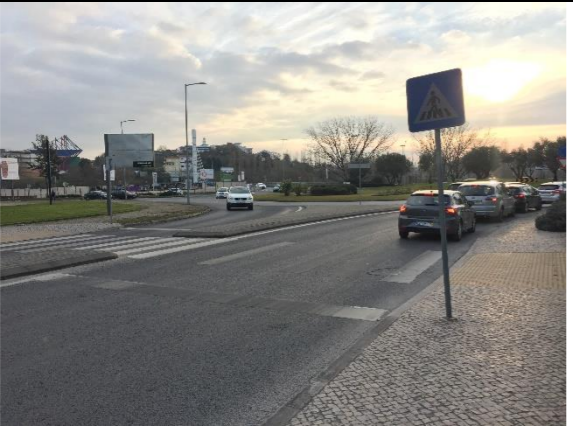
135

<ul style="list-style-type: none"> <li>• As marcas da sinalização horizontal numa das vias apresentam algum desgaste da pintura que se torna difícil de visualizar;</li> <li>• Separador central apresenta a mesma altura do pavimento;</li> <li>• Sinalização vertical mal posicionada</li> </ul>	<ol style="list-style-type: none"> <li>1. Manutenção da pintura das demarcações horizontais no pavimento comum a travessia;</li> <li>2. Remoção e instalação adequada do poste de sinalização vertical de ambos os lados, a uma distância mínima de 0,50 m entre a extremidade do sinal próxima da faixa de rodagem e o início do passeio, conforme ilustrado na proposta P1;</li> </ol>	2 Média

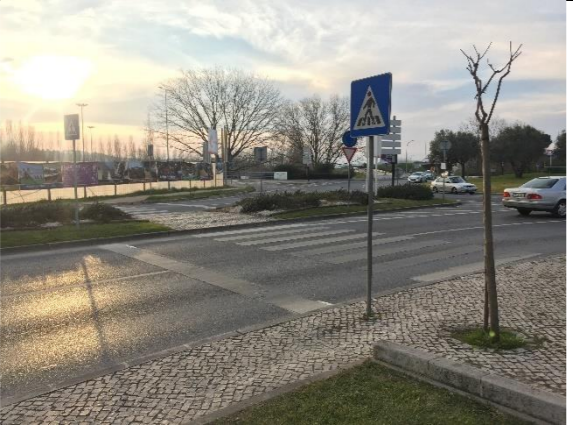
137

<ul style="list-style-type: none"> <li>• Ausência de rebaixamento do lancil do passeio e do separador central;</li> <li>• Sinalização vertical mal posicionada.</li> </ul>	<ol style="list-style-type: none"> <li>1. Execução de pequenos trabalhos de requalificação para rebaixamento em ambos os lados do lancil dos passeios, onde deverão ser niveladas com desnível não superior a 0,02 m. Recomenda-se ainda a colocação do piso tátil (faixas de alerta e guias de encaminhamento) nas áreas do passeio adjacentes à travessia. Para a execução destas adaptações poderá ser seguido o modelo ilustrado na proposta P2;</li> <li>2. Remoção e instalação adequada do poste de sinalização vertical de ambos os lados, a uma distância mínima de 0,50 m entre a extremidade do sinal próxima da faixa de rodagem e o início do passeio, conforme ilustrado na proposta P1;</li> </ol>	2 Média

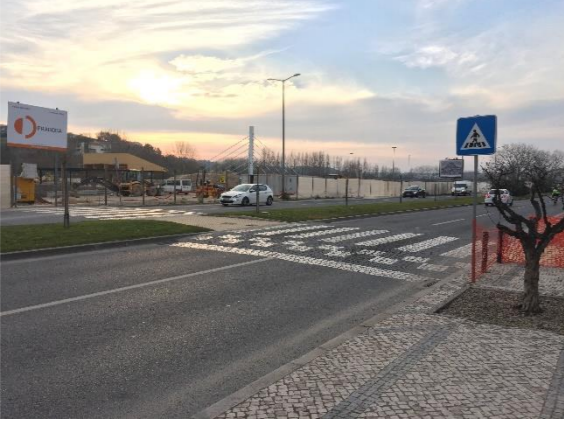
<ul style="list-style-type: none"> <li>Sinalização vertical mal posicionada.</li> </ul>	<ol style="list-style-type: none"> <li>Remoção e instalação adequada do poste de sinalização vertical de ambos os lados, a uma distância mínima de 0,50 m entre a extremidade do sinal próxima da faixa de rodagem e o início do passeio, conforme ilustrado na proposta P1.</li> </ol>	2 Média
144

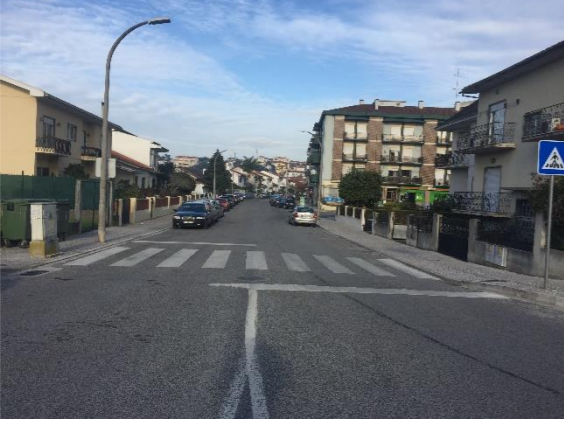
145

<ul style="list-style-type: none"> <li>Mobiliário urbano (contentores do lixo, armário elétrico) mal localizados, prejudicando a circulação pedonal e o acesso a atravessamento pedonal;</li> </ul>	<ol style="list-style-type: none"> <li>No que diz respeito ao mobiliário urbano (contentores do lixo, armário elétrico), recomenda-se a remoção e instalação adequada na zona destinada ao mobiliário conforme ilustra a figura da proposta P7;</li> <li>Recomenda-se ainda a colocação do piso tátil (faixas de alerta e guias de encaminhamento) nas áreas do passeio adjacentes à travessia. Para a execução destas adaptações poderá ser seguido o modelo ilustrado na proposta P2.</li> </ol>	2 Média

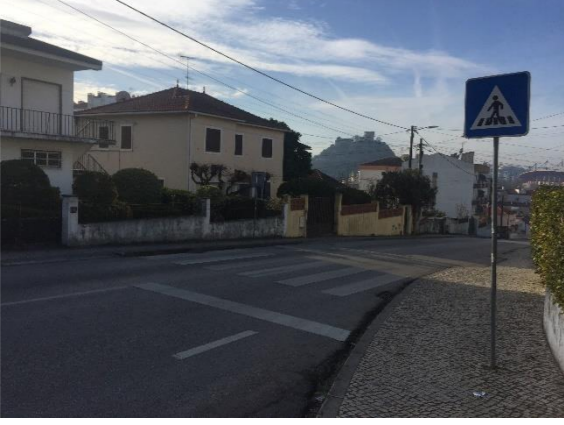
146

<ul style="list-style-type: none"> <li>Ausência de rebaixamento do lancil em ambos os lados do atravessamento;</li> </ul>	<ol style="list-style-type: none"> <li>Execução de pequenos trabalhos de requalificação para rebaixamento em ambos os lados do lancil dos passeios, onde deverão ser niveladas com desnível não superior a 0,02 m. Recomenda-se ainda a colocação do piso tátil (faixas de alerta e guias de encaminhamento) nas áreas do passeio adjacentes à travessia. Para a execução destas adaptações poderá ser seguido o modelo ilustrado na proposta P2.</li> </ol>	2 Média

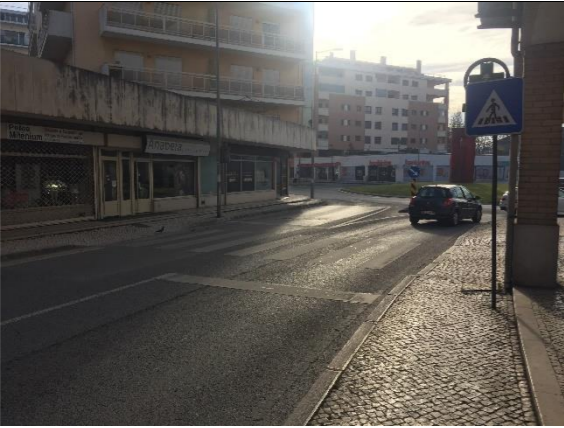
<ul style="list-style-type: none"> <li>Ausência de pavimento tátil nos passeios adjacentes à travessia pedonal.</li> </ul>	<ol style="list-style-type: none"> <li>Recomenda-se ainda no pavimento a incorporação de guias com superfície tátil de alto-relevo e textura distinta do restante revestimento, em todo o lance do passeio e na interface de acesso ao atravessamento pedonal e no separador central.</li> </ol>	2 Média
148

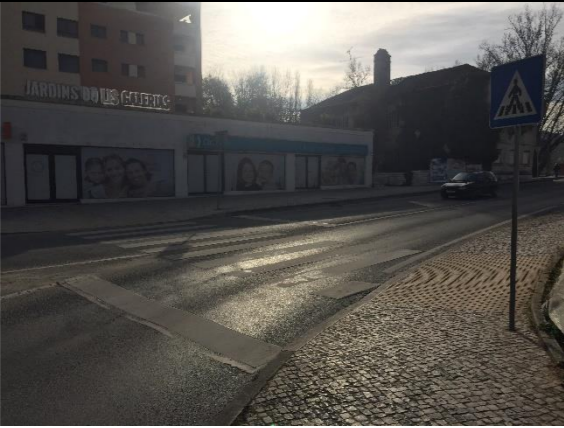
<ul style="list-style-type: none"> <li>Marcação da sinalização horizontal de atravessamento apresenta algum, desgaste da pintura.</li> </ul>	<ol style="list-style-type: none"> <li>Manutenção das marcas da sinalização horizontal para segurança dos peões e melhor perceção dos condutores para a aproximação de uma travessia pedonal.</li> </ol>	2 Média
149

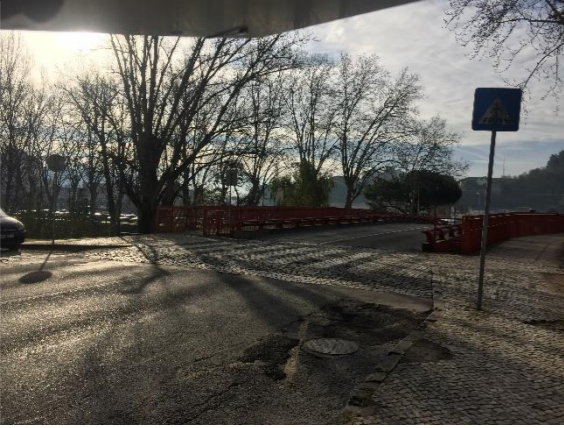
<ul style="list-style-type: none"> <li>Sinalização vertical H7 em mau estado de conservação, sem reflexo.</li> </ul>	<ol style="list-style-type: none"> <li>Limpeza da placa da sinalização vertical, de modo a garantir melhor retroflexão e visibilidade do sinal por parte dos condutores;</li> <li>Recomenda-se ainda a colocação do piso tátil (faixas de alerta e guias de encaminhamento) nas áreas do passeio adjacentes à travessia. Para a execução destas adaptações poderá ser seguido o modelo ilustrado na proposta P2.</li> </ol>	2 Média

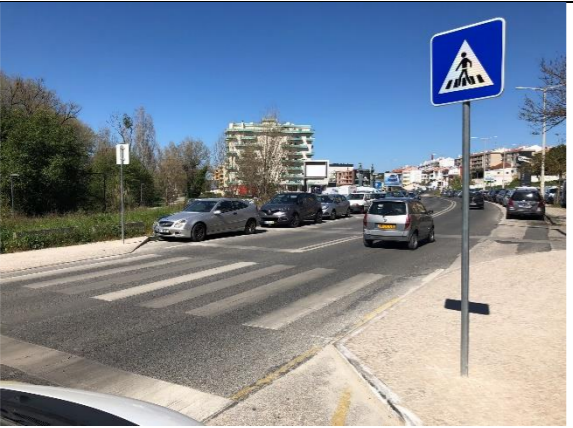
<ul style="list-style-type: none"> <li>Ausência de pavimento tátil nos passeios adjacentes à travessia pedonal.</li> </ul>	<ol style="list-style-type: none"> <li>Implementação do piso tátil (faixas de alerta e guias de encaminhamento) nas áreas do passeio adjacentes à travessia. Para a execução destas adaptações poderá ser seguido o modelo ilustrado na proposta P2.</li> </ol>	2 Média
160

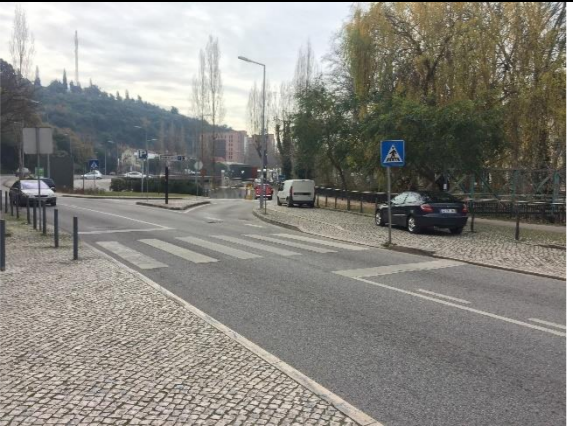
<ul style="list-style-type: none"> <li>Sinalização vertical H7 nos passeios mal posicionada;</li> <li>Obstáculos (pilaretes) localizados na zona de atravessamento.</li> </ul>	<ol style="list-style-type: none"> <li>Remoção e instalação adequada do poste de sinalização vertical de ambos os lados, a uma distância mínima de 0,50 m entre a extremidade do sinal próxima da faixa de rodagem e o início do passeio, conforme ilustrado na proposta P1;</li> <li>Implantação do piso tátil, bem como o posicionamento adequado dos pilaretes metálicos, conforme solução da geometria proposta na P6.1.</li> </ol>	2 Média

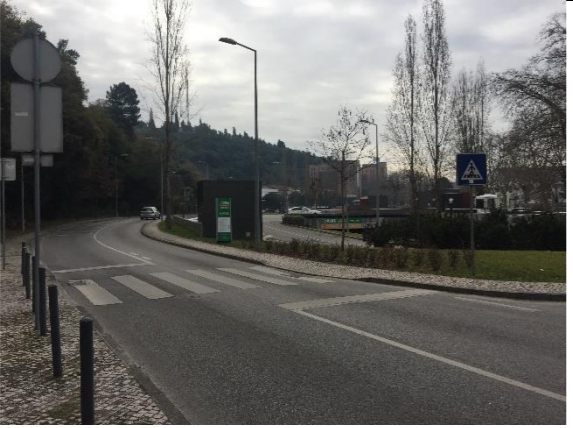
<ul style="list-style-type: none"> <li>Zona do lancil rebaixada não cumpre a altura máxima admissível;</li> <li>Obstáculos (pilaretes) localizados na zona de atravessamento.</li> </ul>	<ol style="list-style-type: none"> <li>Rebaixamento adequado em ambos os lados do lancil dos passeios, onde deverão ser niveladas com desnível não superior a 0,02 m.</li> <li>Implantação do piso tátil, bem como o posicionamento adequado dos pilaretes metálicos, conforme solução da geometria proposta na P6.1.</li> </ol>	2 Média

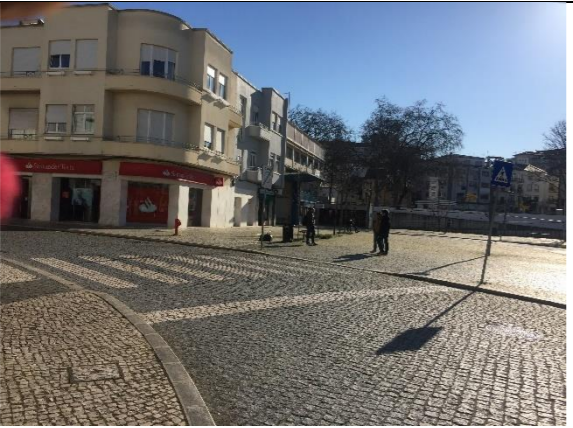
<ul style="list-style-type: none"> <li>Ausência de pavimento tátil nos passeios adjacentes à travessia pedonal.</li> </ul>	<ol style="list-style-type: none"> <li>Implementação do piso tátil (faixas de alerta e guias de encaminhamento) nas áreas do passeio adjacentes à travessia. Para a execução destas adaptações poderá ser seguido o modelo ilustrado na proposta P2.</li> </ol>	2 Média
163

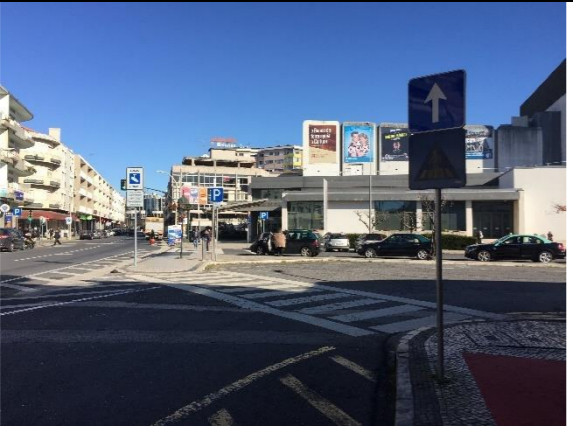
<ul style="list-style-type: none"> <li>Sinalização vertical H7 em mau estado de conservação, sem reflexo;</li> <li>Travessia pedonal não se encontram perpendiculares ao lancil num dos lados.</li> </ul>	<ol style="list-style-type: none"> <li>Limpeza da placa da sinalização vertical, de modo a garantir melhor retroflexão e visibilidade do sinal por parte dos condutores.</li> <li>Uma vez que a travessia não se encontra perpendicular ao passeio, recomenda-se a implementação de piso tátil onde a instalação do piso de alerta deve ser paralela ao lancil, conforme ilustrado na proposta P2.2.</li> </ol>	2 Média

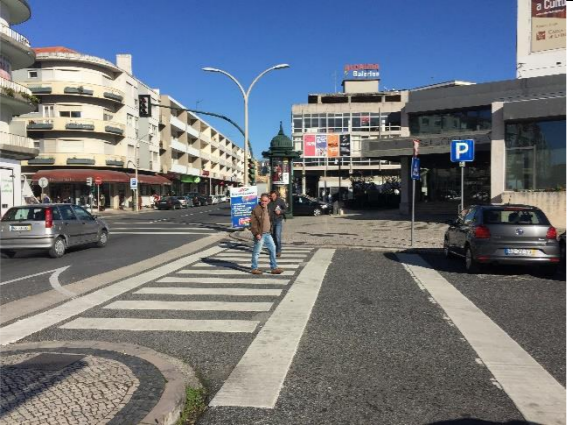
<ul style="list-style-type: none"> <li>Travessia pedonal não se encontram perpendiculares ao lancil num dos lados.</li> </ul>	<ol style="list-style-type: none"> <li>Uma vez que a travessia não se encontra perpendicular ao passeio, recomenda-se a implementação de piso tátil onde a instalação do piso de alerta deve ser paralela ao lancil, conforme ilustrado na proposta P2.2.</li> </ol>	2 Média

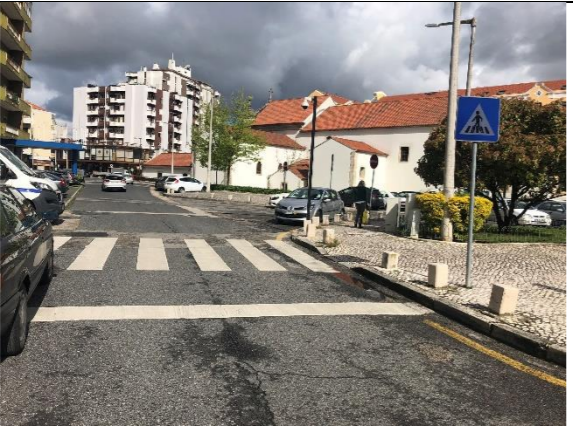
<ul style="list-style-type: none"> <li>• Rebaixamento do lancil apenas num dos lados da passagem de peões;</li> </ul>	<ol style="list-style-type: none"> <li>1. Execução de pequenos trabalhos de requalificação para rebaixamento em ambos os lados do lancil dos passeios, onde deverão ser niveladas com desnível não superior a 0,02 m. Recomenda-se ainda a colocação do piso tátil (faixas de alerta e guias de encaminhamento) nas áreas do passeio adjacentes à travessia. Para a execução destas adaptações poderá ser seguido o modelo ilustrado na proposta P2;</li> </ol>	2 Média	
166

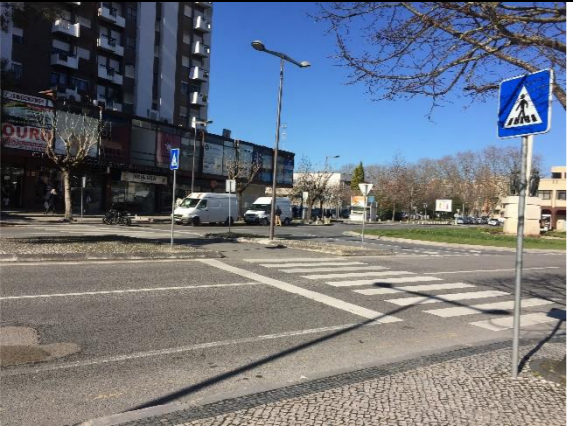
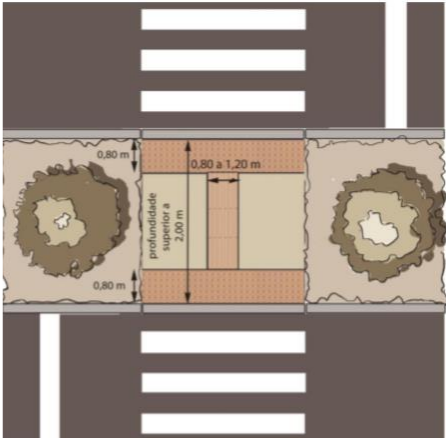
<ul style="list-style-type: none"> <li>• Ausência de pavimento tátil nos passeios adjacentes à travessia pedonal.</li> </ul>	<ol style="list-style-type: none"> <li>1. Implementação do piso tátil (faixas de alerta e guias de encaminhamento) nas áreas do passeio adjacentes à travessia e no separador central conforme proposto na figura ao lado.</li> </ol>

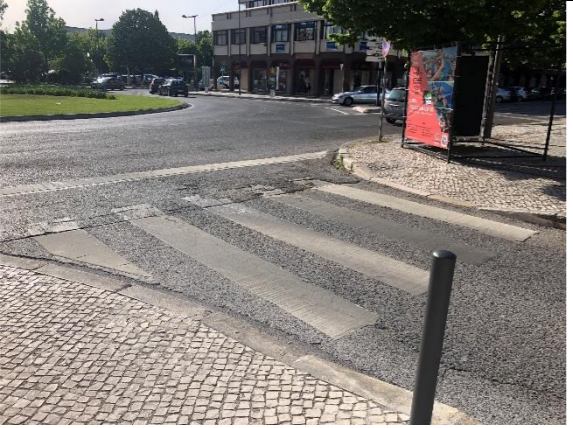
<ul style="list-style-type: none"> <li>• Ausência de pavimento tátil nos passeios adjacentes à travessia pedonal.</li> </ul>	<ol style="list-style-type: none"> <li>1. Recomenda-se ainda no pavimento a incorporação de guias com superfície tátil de alto-relevo e textura distinta do restante revestimento, em todo o lancil do passeio e na interface de acesso ao atravessamento pedonal.</li> </ol>	2 Média

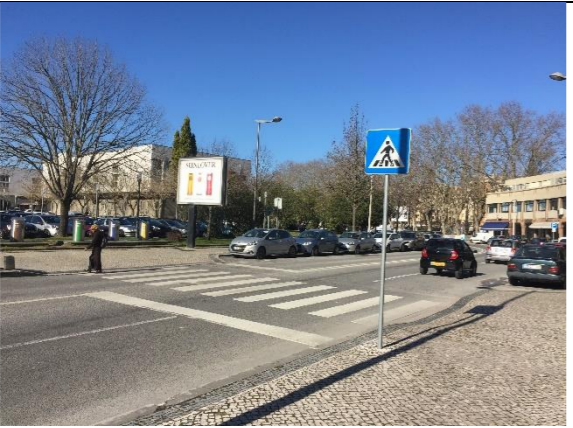
<ul style="list-style-type: none"> <li>Sinalização vertical H7 nos passeios mal posicionada.</li> </ul>	<ol style="list-style-type: none"> <li>Remoção e instalação adequada do poste de sinalização vertical de ambos os lados, a uma distância mínima de 0,50 m entre a extremidade do sinal próxima da faixa de rodagem e o início do passeio, conforme ilustrado na proposta P1.</li> <li>Recomenda-se ainda a colocação do piso tátil (faixas de alerta e guias de encaminhamento) nas áreas do passeio adjacentes à travessia. Para a execução destas adaptações poderá ser seguido o modelo ilustrado na proposta P2;</li> </ol>	2 Média
170

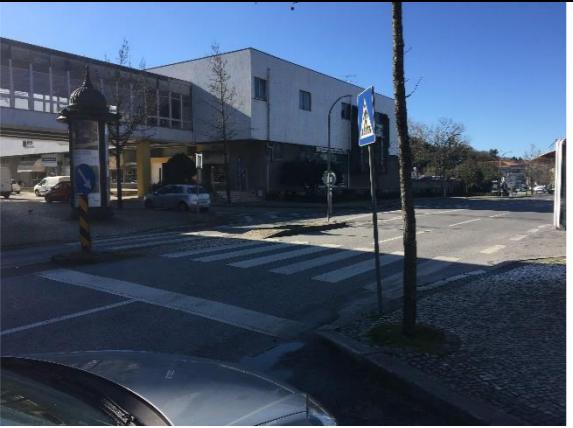
<ul style="list-style-type: none"> <li>Sinalização vertical H7 nos passeios mal posicionada, também não garante uma altura livre mínima.</li> </ul>	<ol style="list-style-type: none"> <li>Remoção e instalação adequada do poste de sinalização vertical de ambos os lados, a uma distância mínima de 0,50 m entre a extremidade do sinal próxima da faixa de rodagem e o início do passeio e recolocação da placa do sinal em relação ao pavimento, a uma altura não inferior a 2,20 m. Para a execução destas adaptações poderá ser seguido o modelo ilustrado na proposta P1.</li> </ol>	2 Média

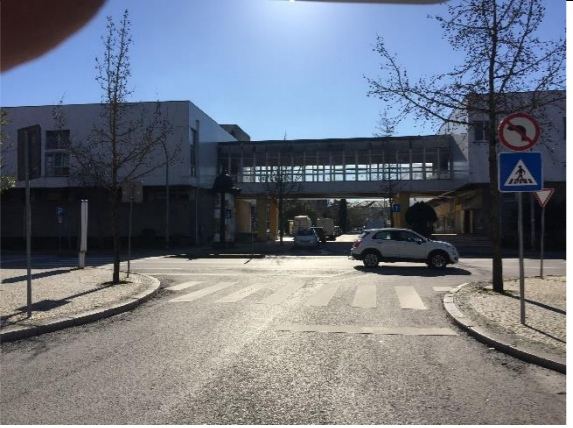
<ul style="list-style-type: none"> <li>Ausência de rebaixamento do lancil em ambos os lados do atravessamento;</li> <li>Travessia pedonal não se encontram perpendiculares ao lancil.</li> </ul>	<ol style="list-style-type: none"> <li>Execução de pequenos trabalhos de requalificação para rebaixamento em ambos os lados do lancil dos passeios, onde deverão ser niveladas com desnível não superior a 0,02 m;</li> <li>Uma vez que a travessia não se encontra perpendicular ao passeio, recomenda-se a Implementação de piso tátil onde a instalação do piso de alerta deve ser paralela ao lancil, conforme ilustrado na proposta P2.2.</li> </ol>	2 Média

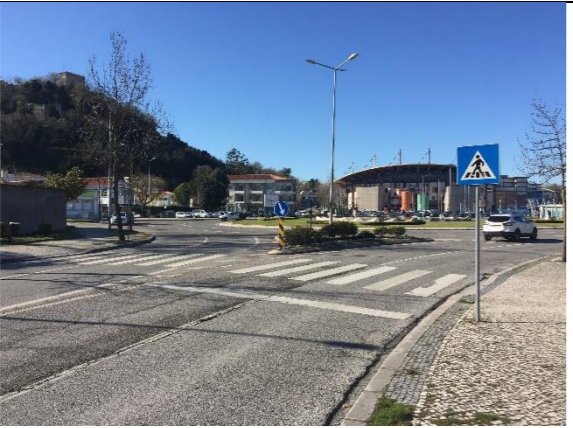
<ul style="list-style-type: none"> <li>Ausência de pavimento tátil nos passeios adjacentes à travessia pedonal.</li> </ul>	<ol style="list-style-type: none"> <li>Implementação do piso tátil (faixas de alerta e guias de encaminhamento) nas áreas do passeio adjacentes à travessia. Para a execução destas adaptações poderá ser seguido o modelo ilustrado na proposta P2.</li> </ol>	2 Média
174

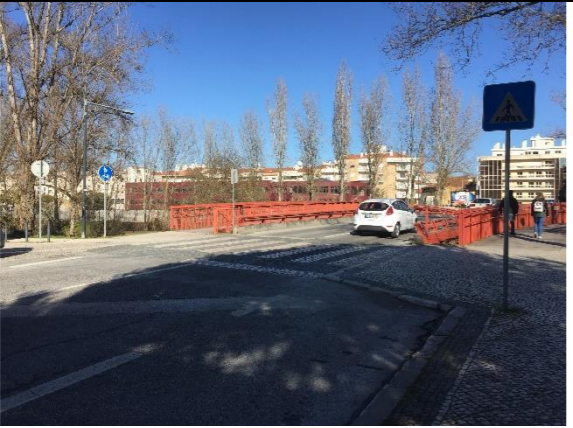
<ul style="list-style-type: none"> <li>Ausência de pavimento tátil nos passeios adjacentes à travessia pedonal.</li> </ul>	<ol style="list-style-type: none"> <li>Implementação do piso tátil (faixas de alerta e guias de encaminhamento) nas áreas do passeio adjacentes à travessia. Para a execução destas adaptações poderá ser seguido o modelo ilustrado na proposta P2;</li> </ol>	2 Média
175

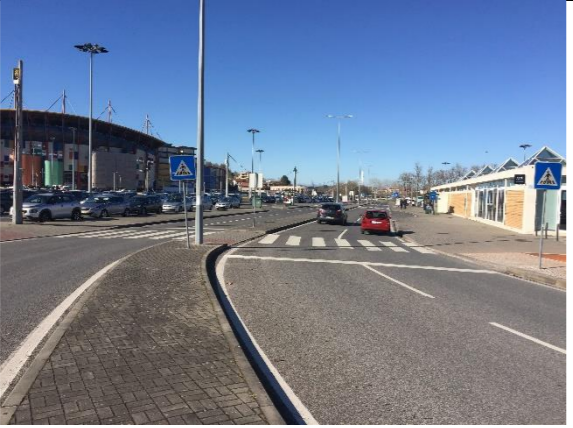
<ul style="list-style-type: none"> <li>Zona do lancil rebaixada não cumpre a altura máxima admissível;</li> <li>Sinalização vertical H7 não garante uma altura livre mínima.</li> </ul>	<ol style="list-style-type: none"> <li>Execução de pequenos trabalhos de requalificação para rebaixamento em ambos os lados do lancil dos passeios, onde deverão ser niveladas, preferencialmente, no mesmo nível da faixa de rodagem, considerando a altura do novo lancil executado em toda a largura da travessia de peões não superior a 0,02 m. Recomenda-se ainda implementação de piso tátil (faixas de alerta e guias de encaminhamento) nas áreas do passeio adjacentes à travessia e no separador central, para melhor integração dos peões com necessidades especiais. Para a execução destas adaptações poderá ser seguido o modelo ilustrado na proposta P2;</li> <li>Recolocação da placa do sinal a uma altura não inferior a 2,20 m em relação ao pavimento. Para a execução destas adaptações poderá ser seguido o modelo ilustrado na proposta P1.</li> </ol>	2 Média

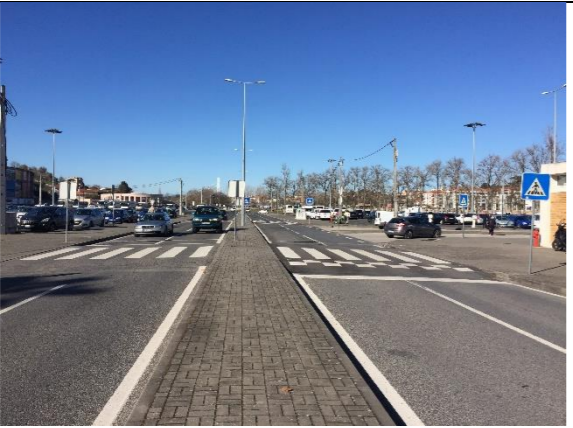
<ul style="list-style-type: none"> <li>Sinalização vertical H7 nos passeios mal posicionada, também não garante uma altura livre mínima.</li> </ul>	<ol style="list-style-type: none"> <li>Recolocação da placa do sinal a uma altura não inferior a 2,20 m em relação ao pavimento. Para a execução destas adaptações poderá ser seguido o modelo ilustrado na proposta P1;</li> <li>Recomenda-se ainda implementação de piso tátil (faixas de alerta e guias de encaminhamento) nas áreas do passeio adjacentes à travessia e no separador central, para melhor integração dos peões com necessidades especiais. Para a execução destas adaptações poderá ser seguido o modelo ilustrado na proposta P2.</li> </ol>	2 Média
178

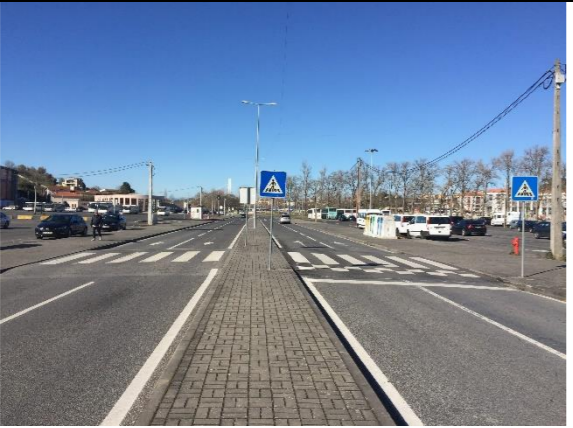
<ul style="list-style-type: none"> <li>Sinalização vertical H7 nos passeios mal posicionada, também não garante uma altura livre mínima.</li> </ul>	<ol style="list-style-type: none"> <li>Remoção e instalação adequada do poste de sinalização vertical de ambos os lados, a uma distância mínima de 0,50 m entre a extremidade do sinal próxima da faixa de rodagem e o início do passeio e recolocação da placa do sinal em relação ao pavimento, a uma altura não inferior a 2,20 m. Para a execução destas adaptações poderá ser seguido o modelo ilustrado na proposta P1;</li> <li>Recomenda-se ainda implementação de piso tátil (faixas de alerta e guias de encaminhamento) nas áreas do passeio adjacentes à travessia e no separador central, para melhor integração dos peões com necessidades especiais. Para a execução destas adaptações poderá ser seguido o modelo ilustrado na proposta P2.</li> </ol>	2 Média

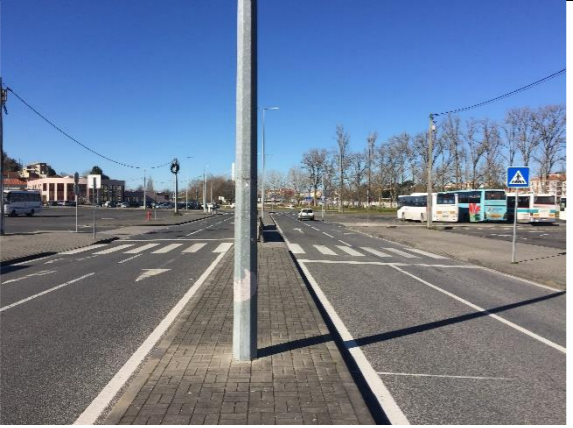
<ul style="list-style-type: none"> <li>Sinalização vertical H7 não garante uma altura livre mínima.</li> </ul>	<ol style="list-style-type: none"> <li>Recolocação da placa do sinal a uma altura não inferior a 2,20 m em relação ao pavimento. Para a execução destas adaptações poderá ser seguido o modelo ilustrado na proposta P1;</li> <li>Recomenda-se ainda implementação de piso tátil (faixas de alerta e guias de encaminhamento) nas áreas do passeio adjacentes à travessia e no separador central, para melhor integração dos peões com necessidades especiais. Para a execução destas adaptações poderá ser seguido o modelo ilustrado na proposta P2.</li> </ol>	2 Média

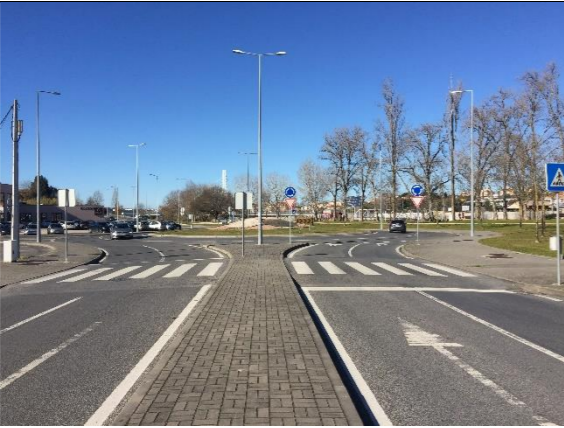
<ul style="list-style-type: none"> <li>Ausência de pavimento tátil nos passeios adjacentes à travessia pedonal.</li> </ul>	<ol style="list-style-type: none"> <li>Implementação do piso tátil (faixas de alerta e guias de encaminhamento) nas áreas do passeio adjacentes à travessia e no separador central. Para a execução destas adaptações poderá ser seguido o modelo ilustrado na proposta P2.</li> </ol>	2 Média
181

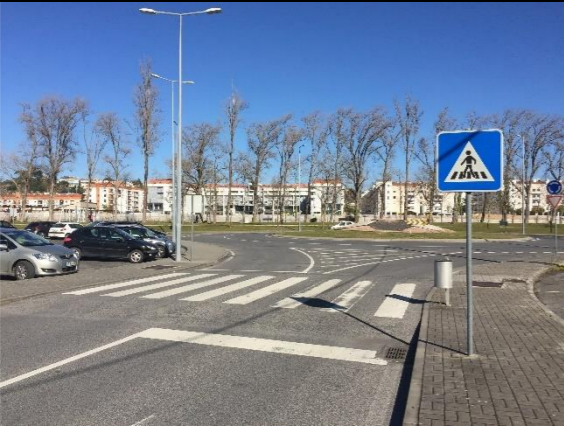
<ul style="list-style-type: none"> <li>Obstáculos mobiliário urbano (papeleira) localizados na zona de atravessamento, condicionando o atravessamento de pessoas com mobilidade condicionada;</li> <li>Sinalização vertical H7 nos passeios mal posicionada, também não garante uma altura livre mínima.</li> </ul>	<ol style="list-style-type: none"> <li>Remoção e instalação adequada da papeleira na zona destinada ao mobiliário conforme ilustra a figura da proposta P7;</li> <li>Remoção e instalação adequada do poste de sinalização vertical de ambos os lados, a uma distância mínima de 0,50 m entre a extremidade do sinal próxima da faixa de rodagem e o início do passeio e recolocação da placa do sinal em relação ao pavimento, a uma altura não inferior a 2,20 m. Para a execução destas adaptações poderá ser seguido o modelo ilustrado na proposta P1;</li> <li>Implementação do piso tátil (faixas de alerta e guias de encaminhamento) nas áreas do passeio adjacentes à travessia. Para a execução destas adaptações poderá ser seguido o modelo ilustrado na proposta P2.</li> </ol>	2 Média

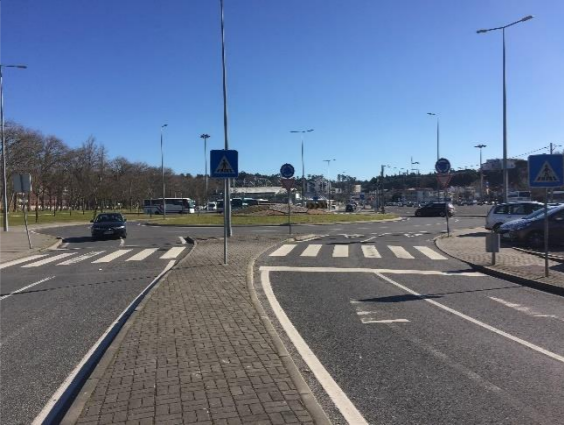
<ul style="list-style-type: none"> <li>Sinal vertical H7 do lado esquerdo da via, inclinado.</li> <li>Sinalização vertical H7 nos passeios mal posicionada, também não garante uma altura livre mínima;</li> </ul>	<ol style="list-style-type: none"> <li>Remoção e instalação adequada do poste de sinalização vertical de ambos os lados, a uma distância mínima de 0,50 m entre a extremidade do sinal próxima da faixa de rodagem e o início do passeio, conforme ilustrado na proposta P1;</li> <li>Implementação do piso tátil (faixas de alerta e guias de encaminhamento) nas áreas do passeio adjacentes à travessia e no separador central. Para a execução destas adaptações poderá ser seguido o modelo ilustrado na proposta P2.</li> </ol>	2 Média

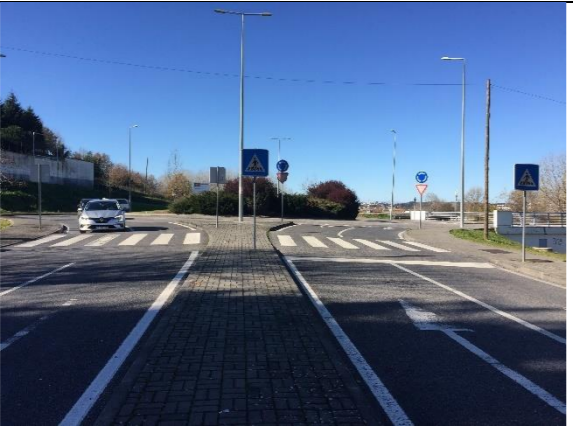
<ul style="list-style-type: none"> <li>Sinalização vertical H7 nos passeios mal posicionada, também não garante uma altura livre mínima;</li> </ul>	<ol style="list-style-type: none"> <li>Remoção e instalação adequada do poste de sinalização vertical de ambos os lados, a uma distância mínima de 0,50 m entre a extremidade do sinal próxima da faixa de rodagem e o início do passeio, conforme ilustrado na proposta P1;</li> <li>Implementação do piso tátil (faixas de alerta e guias de encaminhamento) nas áreas do passeio adjacentes à travessia e no separador central. Para a execução destas adaptações poderá ser seguido o modelo ilustrado na proposta P2.</li> </ol>	2 Média
187

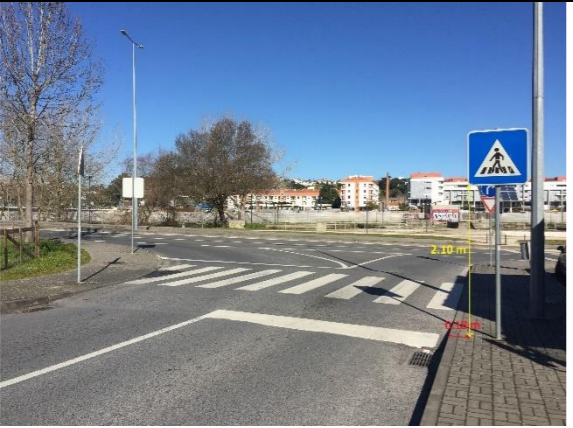
<ul style="list-style-type: none"> <li>Sinalização vertical H7 nos passeios mal posicionada, também não garante uma altura livre mínima;</li> <li>Obstáculos (postes de iluminação) localizados no meio do passeio.</li> </ul>	<ol style="list-style-type: none"> <li>Remoção e instalação adequada do poste de sinalização vertical de ambos os lados, a uma distância mínima de 0,50 m entre a extremidade do sinal próxima da faixa de rodagem e o início do passeio e reposição da placa do sinal em relação ao pavimento, a uma altura não inferior a 2,20 m. Para a execução destas adaptações poderá ser seguido o modelo ilustrado na proposta P1;</li> <li>Remoção e instalação adequada do poste de iluminação pública de forma a desobstruir o passeio adjacente ao atravessamento.</li> </ol>	2 Média
