Relatório de Estágio

Mestrado em Engenharia Civil – Construções Cívicas

***Levantamento e Avaliação das Travessias Pedonais  
do Centro Urbano de Leiria***

*Leiria, fevereiro de 2020*

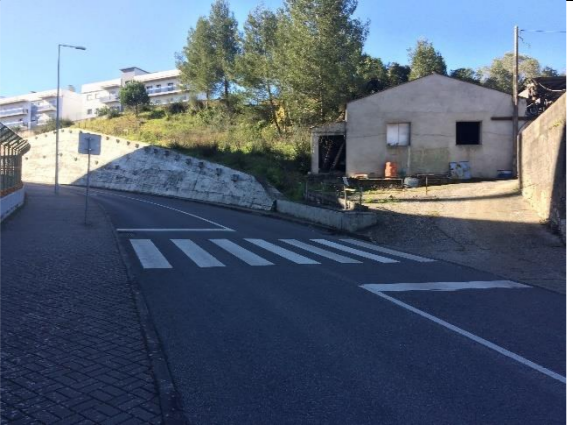
<ul style="list-style-type: none"> <li>Ausência de sinalização rodoviária vertical H7 do lado direito da via;</li> <li>Rebaixamento do lancil apenas num dos lados da passagem de peões.</li> </ul>	<ol style="list-style-type: none"> <li>Colocação da sinalização vertical de trânsito H7;</li> <li>Execução de pequenos trabalhos de requalificação para rebaixamento em ambos os lados do lancil dos passeios, onde deverão ser niveladas com desnível não superior a 0,02 m. Recomenda-se ainda a colocação do piso tátil (faixas de alerta e guias de encaminhamento) nas áreas do passeio adjacentes à travessia. Para a execução destas adaptações poderá ser seguido o modelo ilustrado na proposta P2.</li> </ol>	2 Média

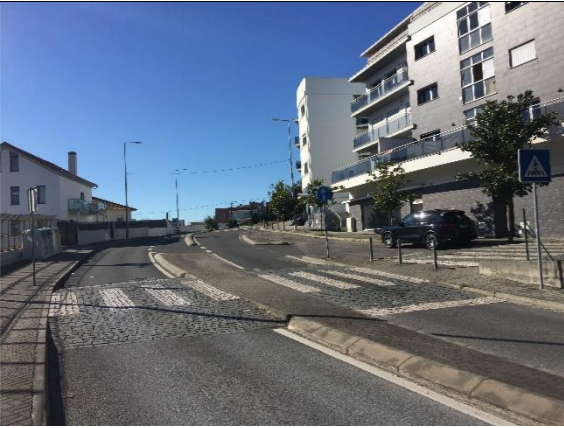
<ul style="list-style-type: none"> <li>Ausência de pavimento tátil nos passeios adjacentes à travessia pedonal.</li> </ul>	<ol style="list-style-type: none"> <li>Implementação do piso tátil (faixas de alerta e guias de encaminhamento) nas áreas do passeio à travessia e no separador central. Para a execução destas adaptações poderá ser seguido o modelo ilustrado na proposta P2;</li> </ol>	2 Média
190

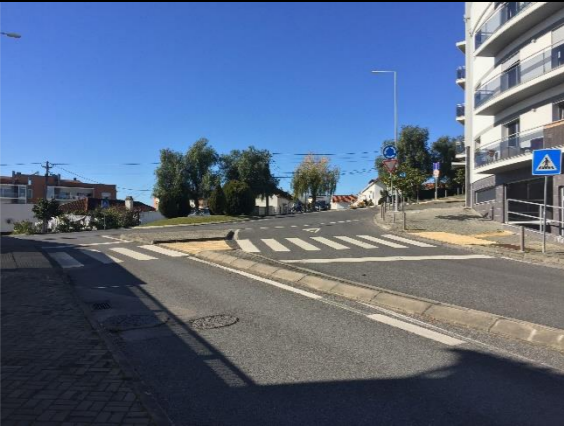
<ul style="list-style-type: none"> <li>Ausência de sinalização rodoviária vertical H7 do lado esquerdo da via.</li> </ul>	<ol style="list-style-type: none"> <li>Colocação da sinalização vertical H7 em falta no outro sentido da via;</li> </ol>	2 Média
191

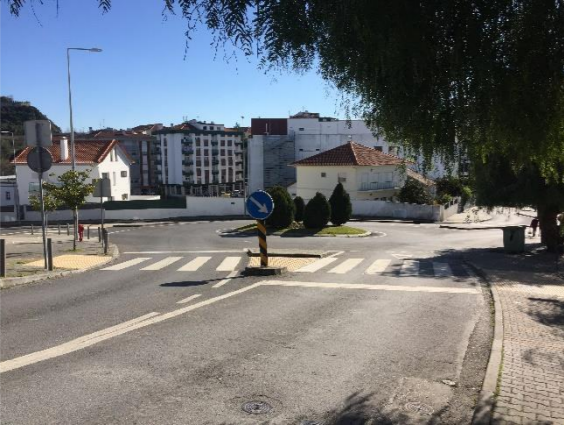
<ul style="list-style-type: none"> <li>Ausência de sinalização rodoviária vertical H7 do lado direito da via;</li> <li>Sinalização vertical H7 nos passeios mal posicionada.</li> </ul>	<ol style="list-style-type: none"> <li>Colocação da sinalização vertical H7 em falta no outro sentido da via;</li> <li>Remoção e instalação adequada do poste de sinalização vertical de ambos os lados, a uma distância mínima de 0,50 m entre a extremidade do sinal próxima da faixa de rodagem e o início do passeio, conforme ilustrado na proposta P1.</li> </ol>	2 Média

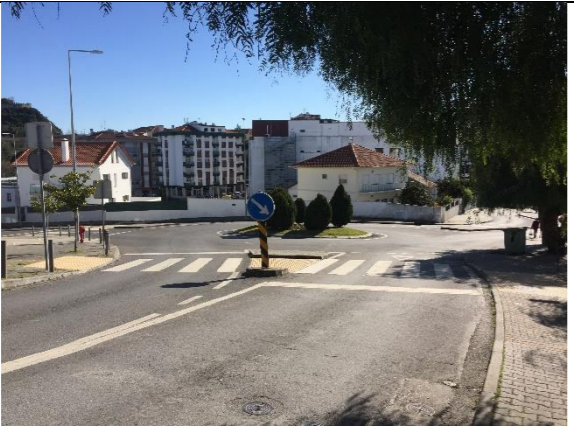
<ul style="list-style-type: none"> <li>Sinalização vertical H7 nos passeios mal posicionada.</li> </ul>	<ol style="list-style-type: none"> <li>Colocação da sinalização vertical H7 em falta no outro sentido da via.</li> </ol>	2 Média
193

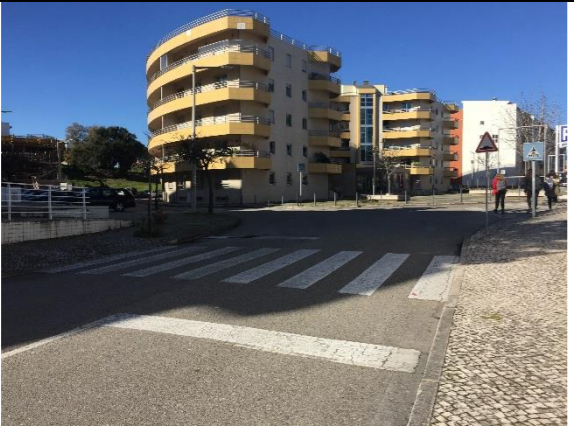
<ul style="list-style-type: none"> <li>Ausência de sinalização rodoviária vertical H7.</li> </ul>	<ol style="list-style-type: none"> <li>Colocação da sinalização vertical H7 em falta no outro sentido da via;</li> <li>Implementação do piso tátil (faixas de alerta e guias de encaminhamento) nas áreas do passeio adjacentes à travessia. Para a execução destas adaptações poderá ser seguido o modelo ilustrado na proposta P2.</li> </ol>	2 Média
195

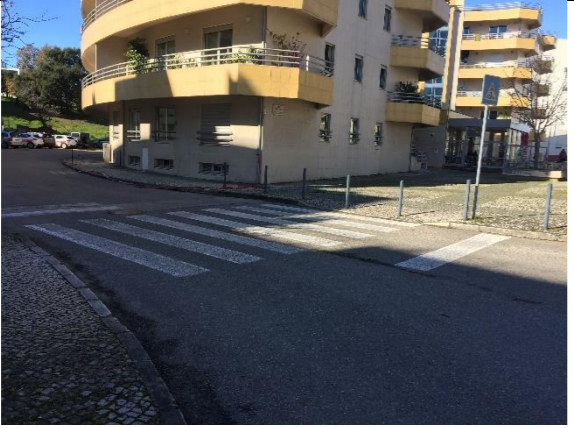
196

<ul style="list-style-type: none"> <li>Marcação da sinalização horizontal de atravessamento apresenta algum desgaste da pintura;</li> <li>Obstáculos (pilaretes) localizados na zona de atravessamento.</li> </ul>	<ol style="list-style-type: none"> <li>Pintura das marcas da sinalização horizontal para segurança dos peões e melhor perceção dos condutores para a aproximação de uma travessia pedonal;</li> <li>Recomenda-se a implementação do piso tátil e posicionamento adequado dos pilaretes metálicos, conforme solução da geometria proposta na P6.1</li> </ol>	2 Média

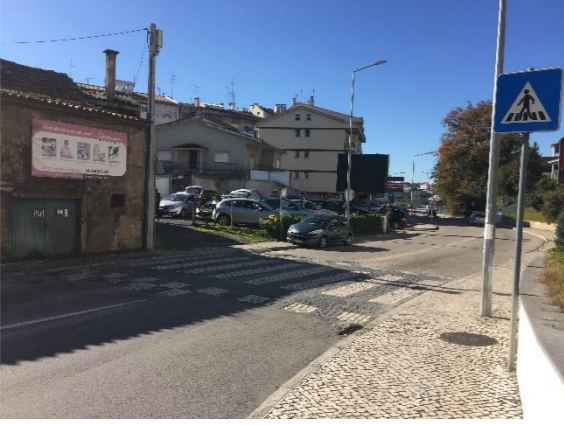
<ul style="list-style-type: none"> <li>• Ausência de pavimento tátil nos passeios adjacentes à travessia pedonal.</li> </ul>	<ol style="list-style-type: none"> <li>1. Implementação do piso tátil (faixas de alerta e guias de encaminhamento) nas áreas do passeio adjacentes à travessia. Para a execução destas adaptações poderá ser seguido o modelo ilustrado na proposta P2;</li> </ol>	2 Média
197

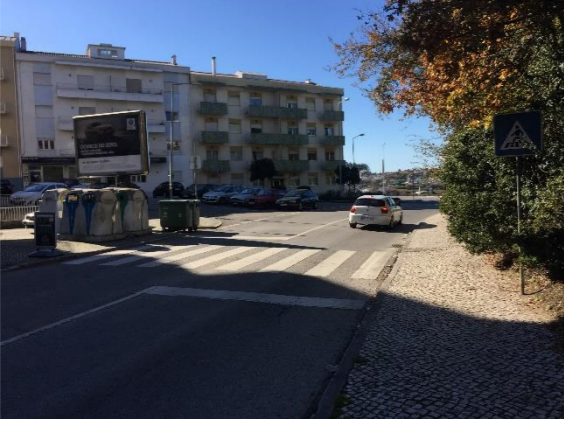
205

<ul style="list-style-type: none"> <li>• Rebaixamento do lancil não cumpre a altura máxima admissível;</li> <li>• Mobiliário urbano (contentores do lixo, placas publicitarias) mal localizados, prejudicando a circulação pedonal e o acesso ao atravessamento pedonal.</li> </ul>	<ol style="list-style-type: none"> <li>1. Execução de pequenos trabalhos de requalificação para rebaixamento em ambos os lados do lancil dos passeios, onde deverão ser niveladas com desnível não superior a 0,02 m. Recomenda-se ainda a colocação do piso tátil (faixas de alerta e guias de encaminhamento) nas áreas do passeio adjacentes à travessia. Para a execução destas adaptações poderá ser seguido o modelo ilustrado na proposta P2;</li> <li>2. No que diz respeito aos contentores de lixo e a placa publicitaria, recomenda-se a remoção e instalação adequada na zona destinada ao mobiliário conforme ilustra a figura da proposta P7.</li> </ol>	2 Média

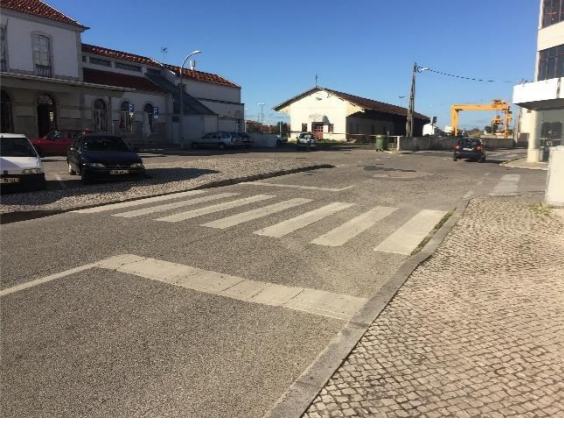
206

<ul style="list-style-type: none"> <li>• Ausência de sinalização rodoviária vertical H7.</li> </ul>	<ol style="list-style-type: none"> <li>1. Colocação da sinalização vertical H7 em falta no outro sentido da via;</li> <li>2. Implementação do piso tátil (faixas de alerta e guias de encaminhamento) nas áreas do passeio adjacentes à travessia. Para a execução destas adaptações poderá ser seguido o modelo ilustrado</li> </ol>	2 Média

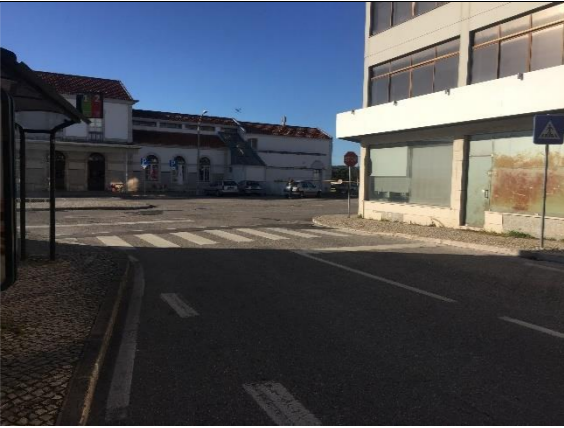
<ul style="list-style-type: none"> <li>Ausência de sinalização rodoviária vertical H7 do lado esquerdo da via.</li> </ul>	<ol style="list-style-type: none"> <li>Colocação da sinalização vertical H7 em falta no outro sentido da via;</li> <li>Implementação do piso tátil (faixas de alerta e guias de encaminhamento) nas áreas do passeio adjacentes à travessia. Para a execução destas adaptações poderá ser seguido o modelo ilustrado</li> </ol>	2 Média
207

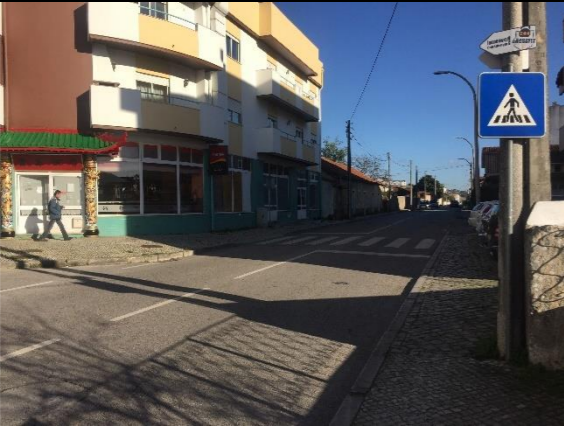
<ul style="list-style-type: none"> <li>Ausência de pavimento tátil nos passeios adjacentes à travessia pedonal.</li> </ul>	<ol style="list-style-type: none"> <li>Implementação do piso tátil (faixas de alerta e guias de encaminhamento) nas áreas do passeio adjacentes à travessia. Para a execução destas adaptações poderá ser seguido o modelo ilustrado.</li> </ol>	2 Média
208

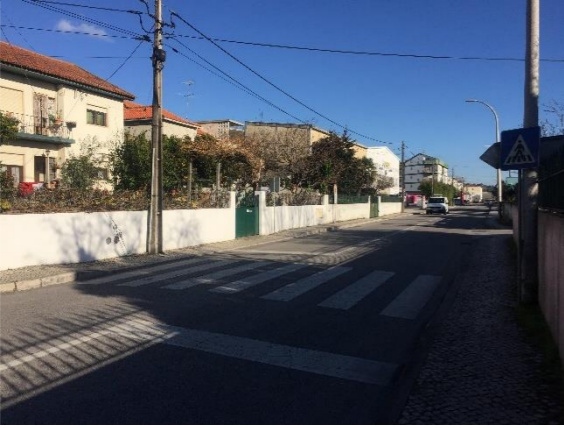
211

<ul style="list-style-type: none"> <li>Rebaixamento do lancil não cumpre a altura máxima admissível;</li> <li>Passeios com dimensões transversais em ambos os lados inferiores a 1,20 metros.</li> </ul>	<ol style="list-style-type: none"> <li>Execução de pequenos trabalhos de requalificação para rebaixamento em ambos os lados do lancil dos passeios, onde deverão ser niveladas com desnível não superior a 0,02 m. Recomenda-se ainda a colocação do piso tátil (faixas de alerta e guias de encaminhamento) nas áreas do passeio adjacentes à travessia. Para a execução destas adaptações poderá ser seguido o modelo ilustrado na proposta P2;</li> <li>Uma vez que se trata de uma via de distribuição local os passeios deveriam apresentar pelo menos 1,20 m de largura. Para colmatar este problema de acessibilidade e melhorar a segurança dos peões, propõe-se na proposta P14.1 a reformulação da rua, ou seja, a readequação dos espaços que passa pela redução da faixa de rodagem das duas vias para 3 m e alargamento da largura dos passeios para 1,20 m no mínimo, sendo que a largura total da rua é de 9,02 m;</li> </ol>	2 Média

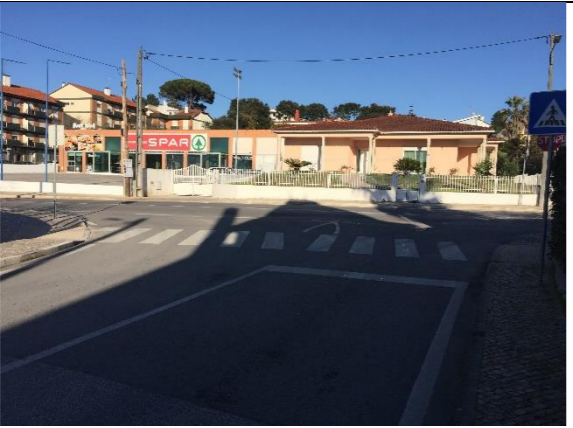
<ul style="list-style-type: none"> <li>Ausência de pavimento tátil nos passeios adjacentes à travessia pedonal.</li> </ul>	<ol style="list-style-type: none"> <li>Implementação do piso tátil (faixas de alerta e guias de encaminhamento) nas áreas do passeio adjacentes à travessia. Para a execução destas adaptações poderá ser seguido o modelo ilustrado. Para a execução desta adaptação poderá ser seguido o modelo ilustrado na proposta P2.</li> </ol>	2 Média
212

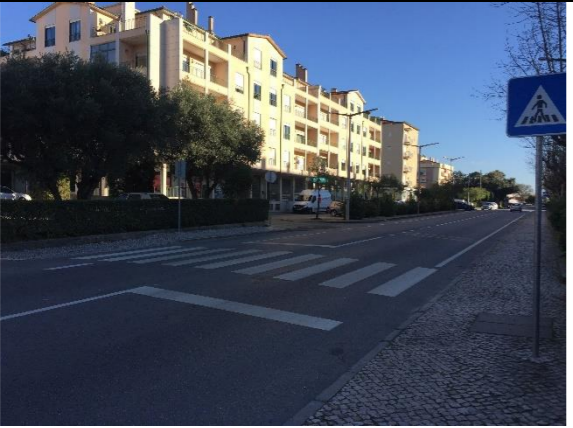
213

<ul style="list-style-type: none"> <li>Ausência de pavimento tátil nos passeios adjacentes à travessia pedonal.</li> </ul>	<ol style="list-style-type: none"> <li>Implementação do piso tátil (faixas de alerta e guias de encaminhamento) nas áreas do passeio adjacentes à travessia. Para a execução destas adaptações poderá ser seguido o modelo ilustrado. Para a execução desta adaptação poderá ser seguido o modelo ilustrado na proposta P2.</li> </ol>	2 Média

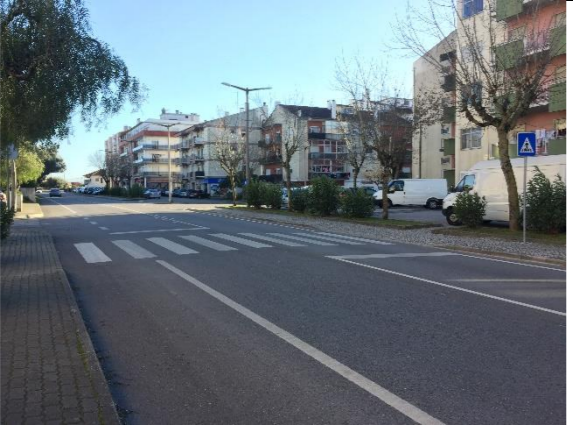
214

<ul style="list-style-type: none"> <li>Ausência de pavimento tátil nos passeios adjacentes à travessia pedonal.</li> </ul>	<ol style="list-style-type: none"> <li>Implementação do piso tátil (faixas de alerta e guias de encaminhamento) nas áreas do passeio adjacentes à travessia. Para a execução destas adaptações poderá ser seguido o modelo ilustrado. Para a execução desta adaptação poderá ser seguido o modelo ilustrado na proposta P2.</li> </ol>	2 Média

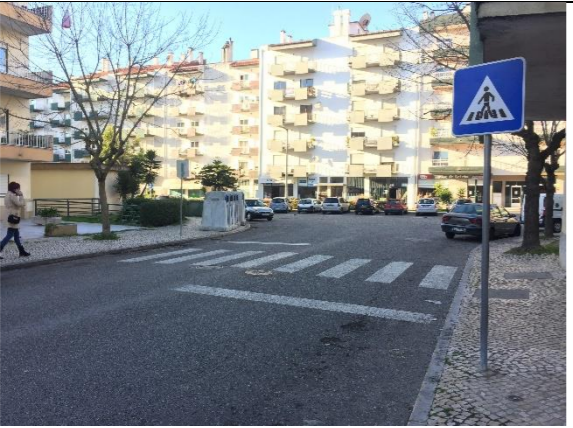
<ul style="list-style-type: none"> <li>• Ausência de rebaixamento do lancil em ambos os lados do atravessamento pedonal;</li> <li>• Sinalização vertical mal posicionada.</li> </ul>	<ol style="list-style-type: none"> <li>1. Execução de pequenos trabalhos de requalificação para rebaixamento em ambos os lados do lancil dos passeios, onde deverão ser niveladas com desnível não superior a 0,02 m. Recomenda-se ainda a colocação do piso tátil (faixas de alerta e guias de encaminhamento) nas áreas do passeio adjacentes à travessia. Para a execução destas adaptações poderá ser seguido o modelo ilustrado na proposta P2;</li> <li>2. Remoção e instalação adequada do poste de sinalização vertical de ambos os lados, a uma distância mínima de 0,50 m entre a extremidade do sinal próxima da faixa de rodagem e o início do passeio, conforme ilustrado na proposta P1.</li> </ol>	2 Média
218

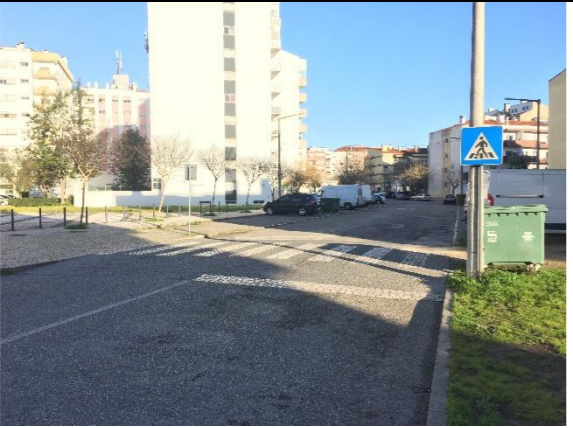
219

<ul style="list-style-type: none"> <li>• Ausência de pavimento tátil nos passeios adjacentes à travessia pedonal;</li> <li>• Passeio de um dos lados de acesso a travessia pedonal sem revestimento no pavimento.</li> </ul>	<ol style="list-style-type: none"> <li>1. Recomenda-se ainda no pavimento a incorporação de guias com superfície tátil de alto-relevo e textura distinta do restante revestimento, em todo o lancil do passeio e na interface de acesso ao atravessamento pedonal e no separador central;</li> <li>2. Pavimentação do passeio, bem como a remoção e instalação adequada do contentor de lixo, na zona destinada ao mobiliário conforme ilustra a figura da proposta P7.</li> </ol>	2 Média

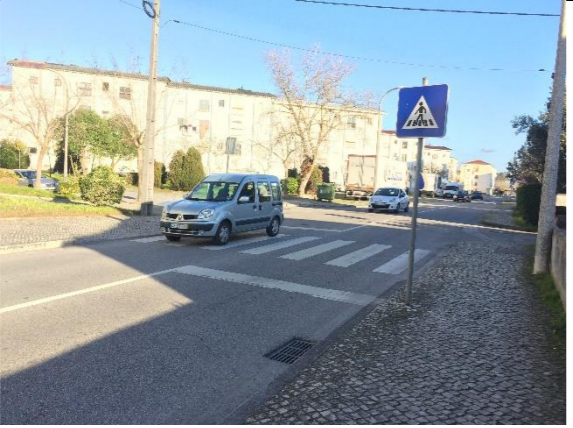
<ul style="list-style-type: none"> <li>• Sinalização vertical mal posicionada.</li> </ul>	<ol style="list-style-type: none"> <li>1. Remoção e instalação adequada do poste de sinalização vertical de ambos os lados, a uma distância mínima de 0,50 m entre a extremidade do sinal próxima da faixa de rodagem e o início do passeio, conforme ilustrado na proposta P1;</li> <li>2. Recomenda-se ainda a colocação do piso tátil (faixas de alerta e guias de encaminhamento) nas áreas do passeio adjacentes à travessia. Para a execução destas adaptações poderá ser seguido o modelo ilustrado na proposta P2.</li> </ol>	2 Média

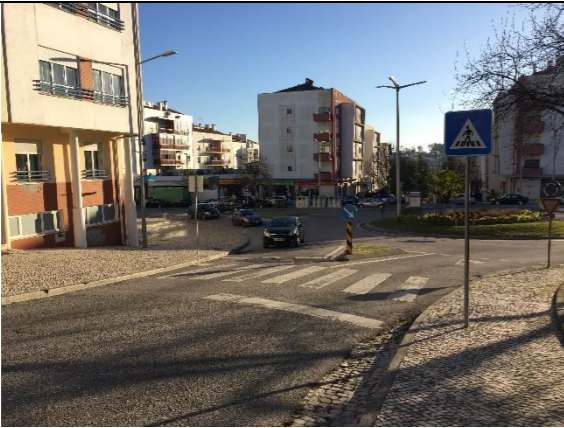
223

<ul style="list-style-type: none"> <li>Ausência de rebaixamento do lancil em ambos os lados do atravessamento pedonal;</li> <li>Marcação da sinalização horizontal de atravessamento apresenta algum desgaste da pintura;</li> <li>Sinalização vertical mal posicionada.</li> </ul>	<ol style="list-style-type: none"> <li>Execução de pequenos trabalhos de requalificação para rebaixamento em ambos os lados do lancil dos passeios, onde deverão ser niveladas com desnível não superior a 0,02 m. Recomenda-se ainda a colocação do piso tátil (faixas de alerta e guias de encaminhamento) nas áreas do passeio adjacentes à travessia. Para a execução destas adaptações poderá ser seguido o modelo ilustrado na proposta P2;</li> <li>Manutenção da pintura das demarcações horizontais no pavimento comum a travessia;</li> <li>Remoção e instalação adequada do poste de sinalização vertical de ambos os lados, a uma distância mínima de 0,50 m entre a extremidade do sinal próxima da faixa de rodagem e o início do passeio, conforme ilustrado na proposta P1.</li> </ol>	2 Média

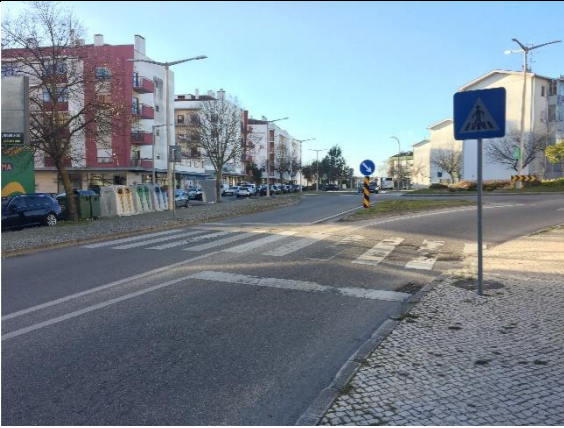
224

<ul style="list-style-type: none"> <li>Ausência de rebaixamento do lancil em ambos os lados do atravessamento pedonal;</li> <li>Marcação da sinalização horizontal de atravessamento apresenta algum desgaste da pintura;</li> <li>Sinalização vertical não garante uma altura livre mínima.</li> </ul>	<ol style="list-style-type: none"> <li>Execução de pequenos trabalhos de requalificação para rebaixamento em ambos os lados do lancil dos passeios, onde deverão ser niveladas com desnível não superior a 0,02 m. Recomenda-se ainda a colocação do piso tátil (faixas de alerta e guias de encaminhamento) nas áreas do passeio adjacentes à travessia. Para a execução destas adaptações poderá ser seguido o modelo ilustrado na proposta P2;</li> <li>Manutenção da pintura das demarcações horizontais no pavimento comum a travessia;</li> <li>Recolocação da placa do sinal a uma altura não inferior a 2,20 m em relação ao pavimento. Para a execução destas adaptações poderá ser seguido o modelo ilustrado na proposta P1.</li> </ol>	2 Média

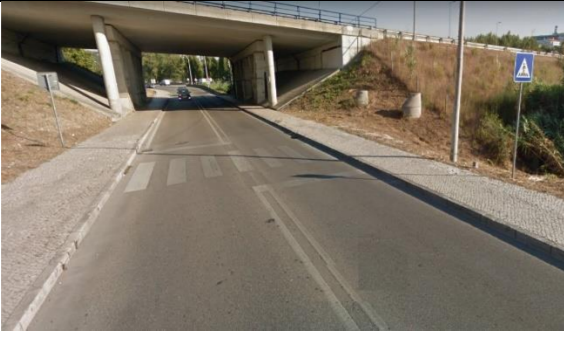
225

<ul style="list-style-type: none"> <li>Ausência de rebaixamento do lancil em ambos os lados do atravessamento pedonal;</li> <li>Marcação da sinalização horizontal de atravessamento apresenta algum desgaste da pintura;</li> </ul>	<ol style="list-style-type: none"> <li>Execução de pequenos trabalhos de requalificação para rebaixamento em ambos os lados do lancil dos passeios, onde deverão ser niveladas com desnível não superior a 0,02 m. Recomenda-se ainda a colocação do piso tátil (faixas de alerta e guias de encaminhamento) nas áreas do passeio adjacentes à travessia. Para a execução destas adaptações poderá ser seguido o modelo ilustrado na proposta P2;</li> <li>Manutenção da pintura das demarcações horizontais no pavimento comum a travessia</li> </ol>	2 Média

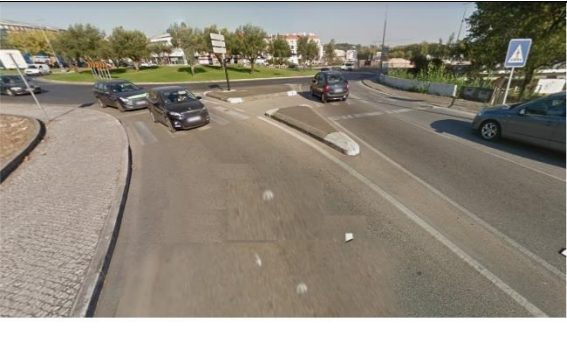
<ul style="list-style-type: none"> <li>Ausência de rebaixamento do lancil em ambos os lados do atravessamento pedonal;</li> <li>Marcação da sinalização horizontal de atravessamento apresenta algum desgaste da pintura.</li> </ul>	<ol style="list-style-type: none"> <li>Execução de pequenos trabalhos de requalificação para rebaixamento em ambos os lados do lancil dos passeios, onde deverão ser niveladas com desnível não superior a 0,02 m. Recomenda-se ainda a colocação do piso tátil (faixas de alerta e guias de encaminhamento) nas áreas do passeio adjacentes à travessia, bem como no separador central. Para a execução destas adaptações poderá ser seguido o modelo ilustrado na proposta P2;</li> <li>Manutenção da pintura das demarcações horizontais no pavimento comum a travessia.</li> </ol>	2 Média
226

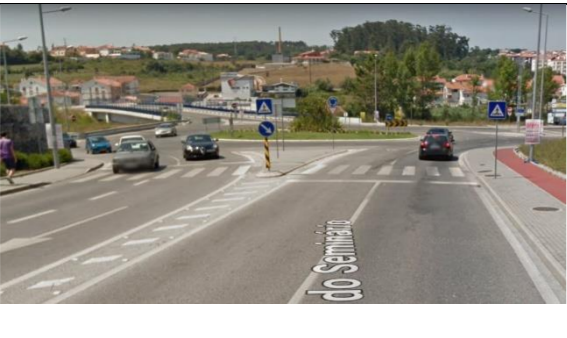
<ul style="list-style-type: none"> <li>Ausência de pavimento tátil nos passeios adjacentes à travessia pedonal.</li> </ul>	<ol style="list-style-type: none"> <li>Recomenda-se ainda no pavimento a incorporação de guias com superfície tátil de alto-relevo e textura distinta do restante revestimento, em todo o lancil do passeio e na interface de acesso ao atravessamento pedonal e no separador central.</li> </ol>	2 Média
228

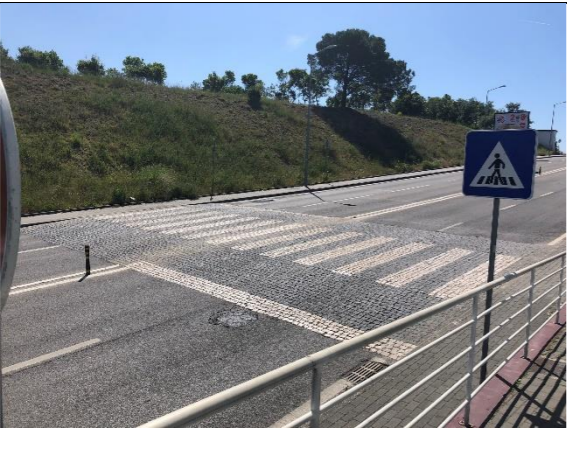
229

<ul style="list-style-type: none"> <li>Ausência de pavimento tátil nos passeios adjacentes à travessia pedonal.</li> </ul>	<ol style="list-style-type: none"> <li>Recomenda-se ainda no pavimento a incorporação de guias com superfície tátil de alto-relevo e textura distinta do restante revestimento, em todo o lancil do passeio e na interface de acesso ao atravessamento pedonal.</li> </ol>	2 Média

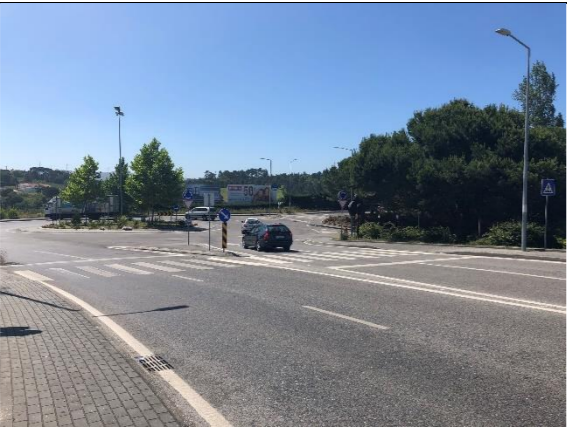
<ul style="list-style-type: none"> <li>Ausência de pavimento tátil nos passeios adjacentes à travessia pedonal.</li> </ul>	<ol style="list-style-type: none"> <li>Recomenda-se ainda no pavimento a incorporação de guias com superfície tátil de alto-relevo e textura distinta do restante revestimento, em todo o lancil do passeio e na interface de acesso ao atravessamento pedonal e no separador central.</li> </ol>	2 Média
230

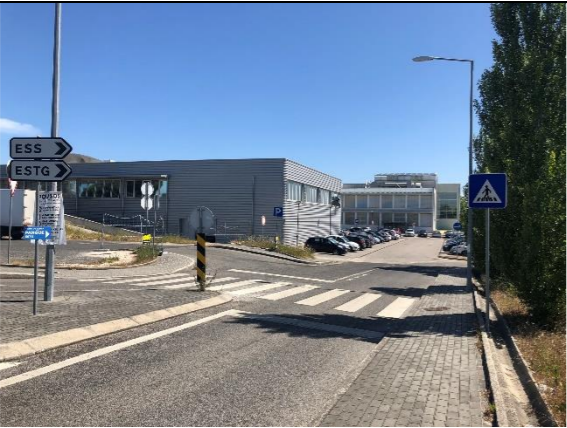
<ul style="list-style-type: none"> <li>Ausência de pavimento tátil nos passeios adjacentes à travessia pedonal.</li> </ul>	<ol style="list-style-type: none"> <li>Recomenda-se ainda no pavimento a incorporação de guias com superfície tátil de alto-relevo e textura distinta do restante revestimento, em todo o lancil do passeio e na interface de acesso ao atravessamento pedonal.</li> </ol>	2 Média
1

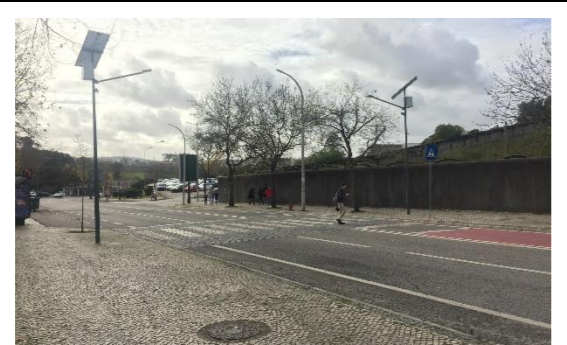
2

<ul style="list-style-type: none"> <li>Sinalização vertical mal posicionada a distância 0,40 m.</li> </ul>	<ol style="list-style-type: none"> <li>Remoção e instalação adequada do poste de sinalização vertical de ambos os lados, a uma distância mínima de 0,50 m entre a extremidade do sinal próxima da faixa de rodagem e o início do passeio, conforme ilustrado na proposta P1.</li> </ol>	3 Baixa

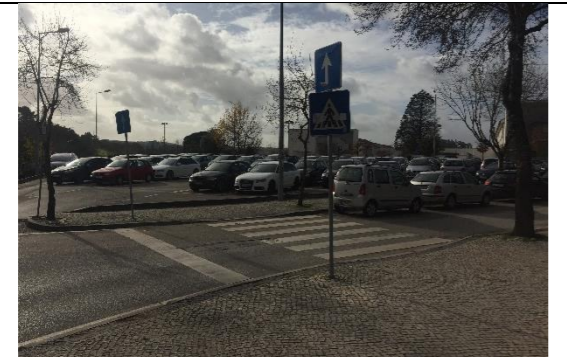
<ul style="list-style-type: none"> <li>Sinalização vertical mal posicionada a distância 0,30 m e não garante uma altura livre mínima de 2,20 m.</li> </ul>	<ol style="list-style-type: none"> <li>Remoção e instalação adequada do poste de sinalização vertical de ambos os lados, a uma distância mínima de 0,50 m entre a extremidade do sinal próxima da faixa de rodagem e o início do passeio, bem como a recolocação da placa do sinal a uma altura não inferior a 2,20 m em relação ao pavimento. Para a execução destas adaptações poderá ser seguido o modelo ilustrado na proposta P1.</li> </ol>	3 Baixa

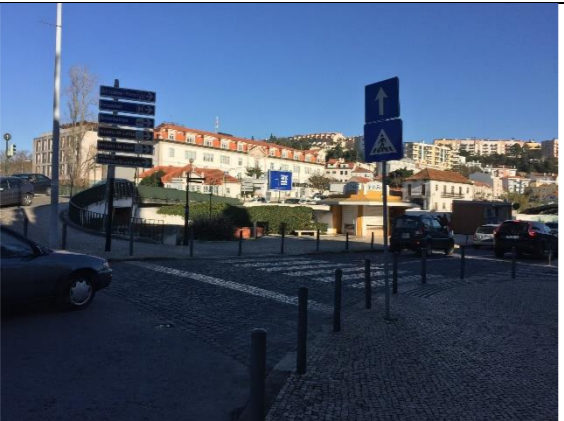
<ul style="list-style-type: none"> <li>Sinalização vertical mal posicionada.</li> </ul>	<ol style="list-style-type: none"> <li>Remoção e instalação adequada do poste de sinalização vertical H7, conforme ilustrado na proposta P1;</li> <li>Recomenda-se ainda a implementação de piso tátil (faixas de alerta e guias de encaminhamento) nas áreas do passeio adjacentes à passadeira, para melhor integração dos peões com necessidades especiais. Para a execução destas adaptações poderá ser seguido o modelo ilustrado na proposta P2.</li> </ol>	3 Baixa
55

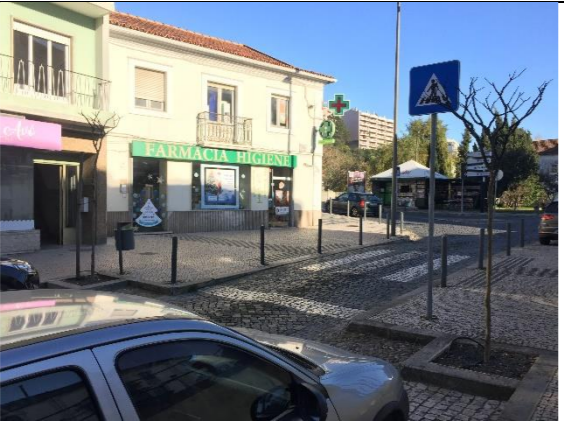
57

<ul style="list-style-type: none"> <li>Pilaretes instalados no passeio adjacente a zona de atravessamento, com posicionamento não conforme;</li> <li>Sinalização vertical mal posicionada.</li> </ul>	<ol style="list-style-type: none"> <li>Posicionamento adequado dos pilaretes metálicos, conforme solução da geometria proposta na P6.1;</li> <li>Remoção e instalação adequada do poste de sinalização vertical H7, conforme ilustrado na proposta P1.</li> </ol>	3 Baixa

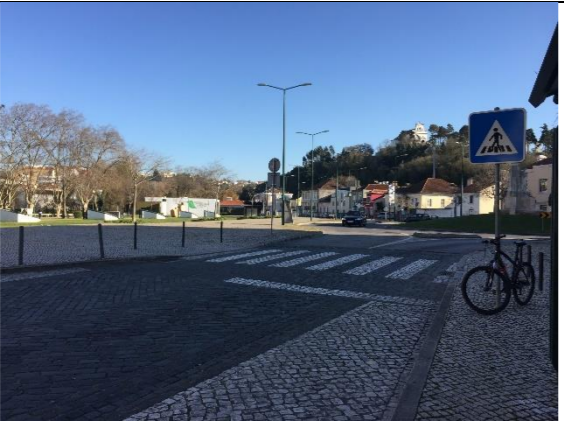
<ul style="list-style-type: none"> <li>Sinalização vertical não garante uma altura livre mínima;</li> </ul>	<ol style="list-style-type: none"> <li>Recolocação correta da placa do sinal em relação no pavimento, a uma altura não inferior a 2,20 m. Para a execução destas adaptações poderá ser seguido o modelo ilustrado na proposta P1;</li> <li>Recomenda-se ainda a implementação de piso tátil (faixas de alerta e guias de encaminhamento) nas áreas do passeio adjacentes à passadeira, para melhor integração dos peões com necessidades especiais. Para a execução destas adaptações poderá ser seguido o modelo ilustrado na proposta P2.</li> </ol>	3 Baixa
65

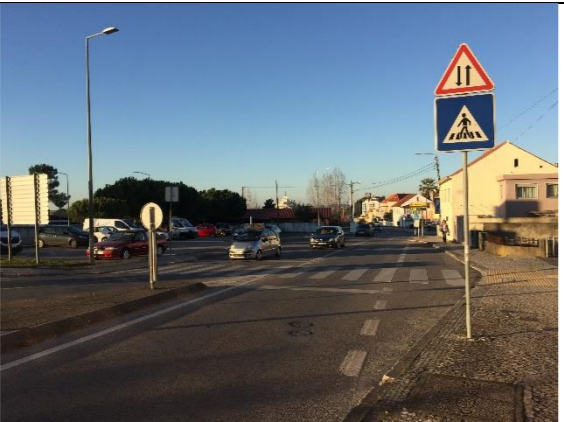
68

<ul style="list-style-type: none"> <li>Sinalização vertical H7 mal posicionada.</li> </ul>	<ol style="list-style-type: none"> <li>Remoção e instalação adequada do poste de sinalização vertical de ambos os lados, a uma distância mínima de 0,50 m entre a extremidade do sinal próxima da faixa de rodagem e o início do passeio, conforme ilustrado na proposta P1.</li> </ol>	3 Baixa

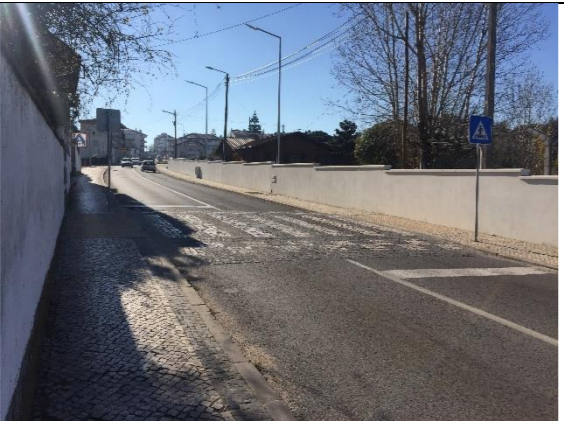
<ul style="list-style-type: none"> <li>Sinalização vertical H7 mal posicionada.</li> </ul>	<ol style="list-style-type: none"> <li>Remoção e instalação adequada do poste de sinalização vertical de ambos os lados, a uma distância mínima de 0,50 m entre a extremidade do sinal próxima da faixa de rodagem e o início do passeio, conforme ilustrado na proposta P1.</li> </ol>	3 Baixa
91

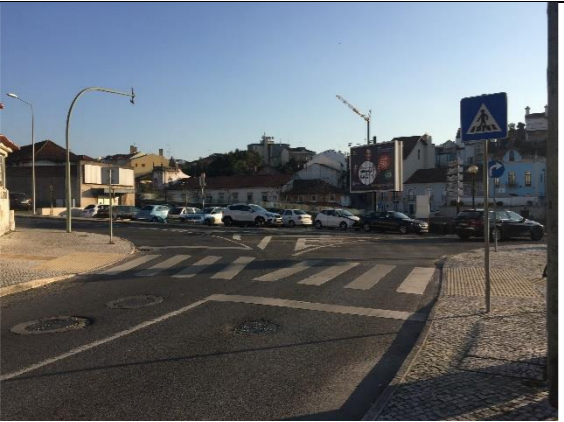
<ul style="list-style-type: none"> <li>Sinalização vertical H7 mal posicionada.</li> </ul>	<ol style="list-style-type: none"> <li>Remoção e instalação adequada do poste de sinalização vertical de ambos os lados, a uma distância mínima de 0,50 m entre a extremidade do sinal próxima da faixa de rodagem e o início do passeio, conforme ilustrado na proposta P1.</li> </ol>	3 Baixa
112

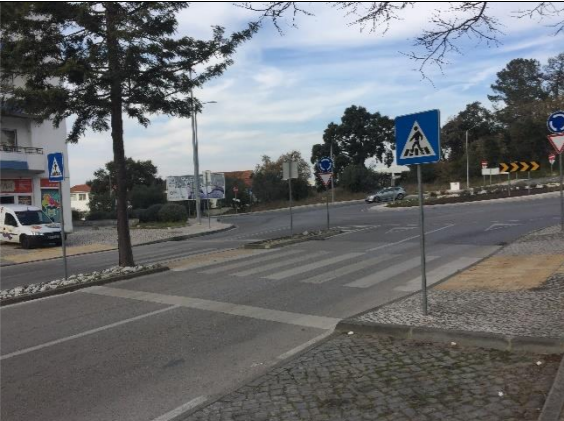
157

<ul style="list-style-type: none"> <li>Sinalização vertical não garante uma altura livre mínima.</li> </ul>	<ol style="list-style-type: none"> <li>Recolocação da placa do sinal a uma altura não inferior a 2,20 m em relação ao pavimento. Para a execução destas adaptações poderá ser seguido o modelo ilustrado na proposta P1.</li> </ol>	3 Baixa

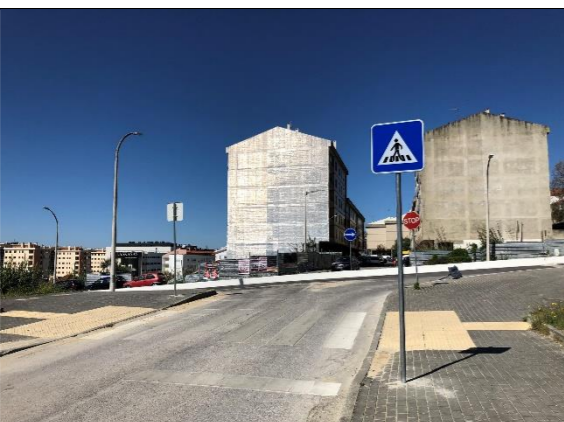
184

<ul style="list-style-type: none"> <li>Sinalização vertical H7 nos passeios mal posicionada.</li> </ul>	<ol style="list-style-type: none"> <li>Remoção e instalação adequada do poste de sinalização vertical de ambos os lados, a uma distância mínima de 0,50 m entre a extremidade do sinal próxima da faixa de rodagem e o início do passeio, conforme ilustrado na proposta P1.</li> </ol>	3 Baixa

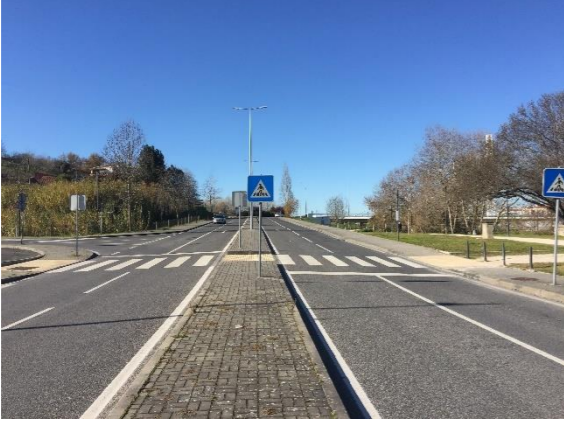
<ul style="list-style-type: none"> <li>Sinalização vertical H7 nos passeios mal posicionada, também não garante uma altura livre mínima;</li> </ul>	<ol style="list-style-type: none"> <li>Remoção e instalação adequada do poste de sinalização vertical de ambos os lados, a uma distância mínima de 0,50 m entre a extremidade do sinal próxima da faixa de rodagem e o início do passeio, conforme ilustrado na proposta P1.</li> </ol>	3 Baixa
75

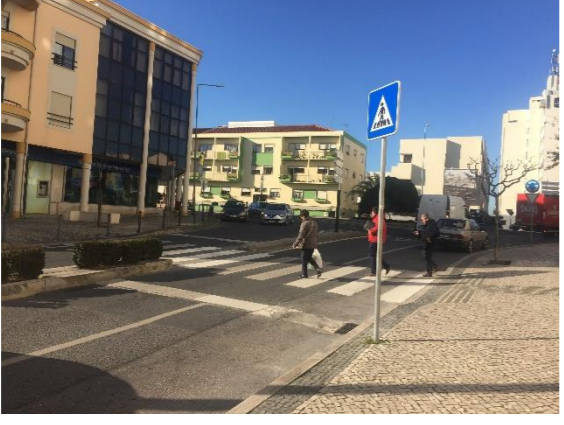
<ul style="list-style-type: none"> <li>Sinalização vertical H7 mal posicionada;</li> </ul>	<ol style="list-style-type: none"> <li>Remoção e instalação adequada do poste de sinalização vertical de ambos os lados, a uma distância mínima de 0,50 m entre a extremidade do sinal próxima da faixa de rodagem e o início do passeio, conforme ilustrado na proposta P1.</li> </ol>	3 Baixo

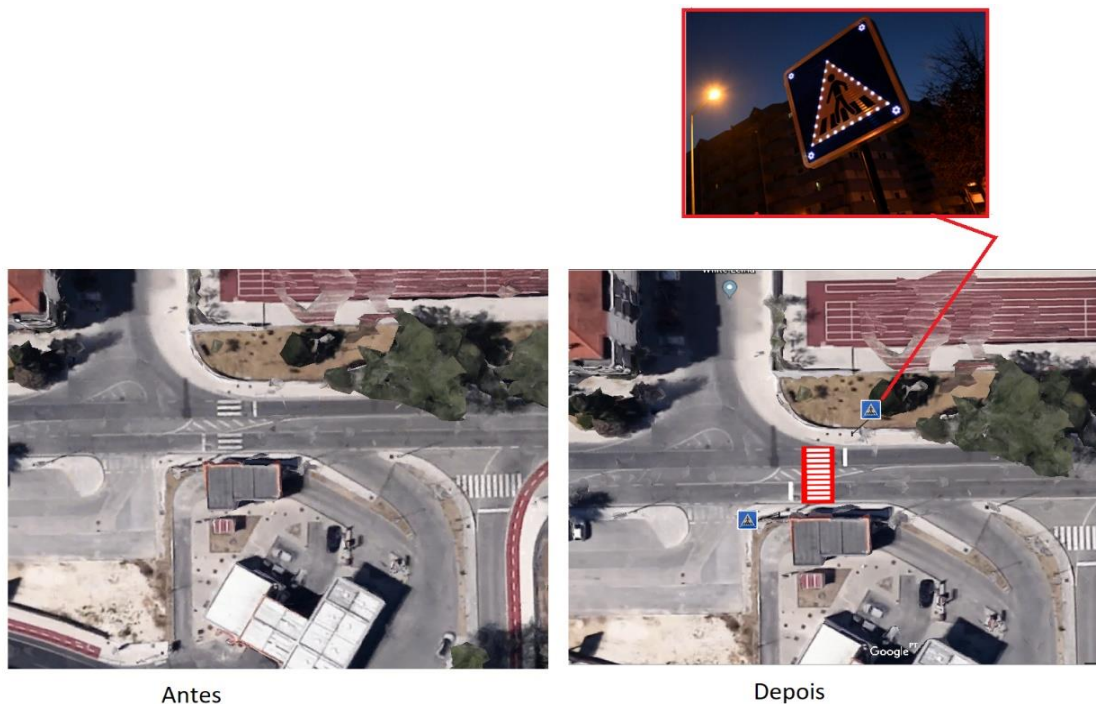
Figura 55 – Solução de reforço da segurança dos peões proposta para a travessia pedonal 6

Durante a recolha dos dados e análise das travessias verificou-se que a travessia pedonal 6, encontra-se localizado numa extensão da estrada onde os condutores circulam a velocidade acima dos 50 Km/h, pondo em risco a segurança dos peões.

Para tal, propõe-se a pintura do pavimento comum no atravessamento de cor vermelha para melhor perceção por parte dos condutores, com mostra a figura e a instalação da sinalização vertical intermitente com LED's para alerta dos condutores no período noturno.

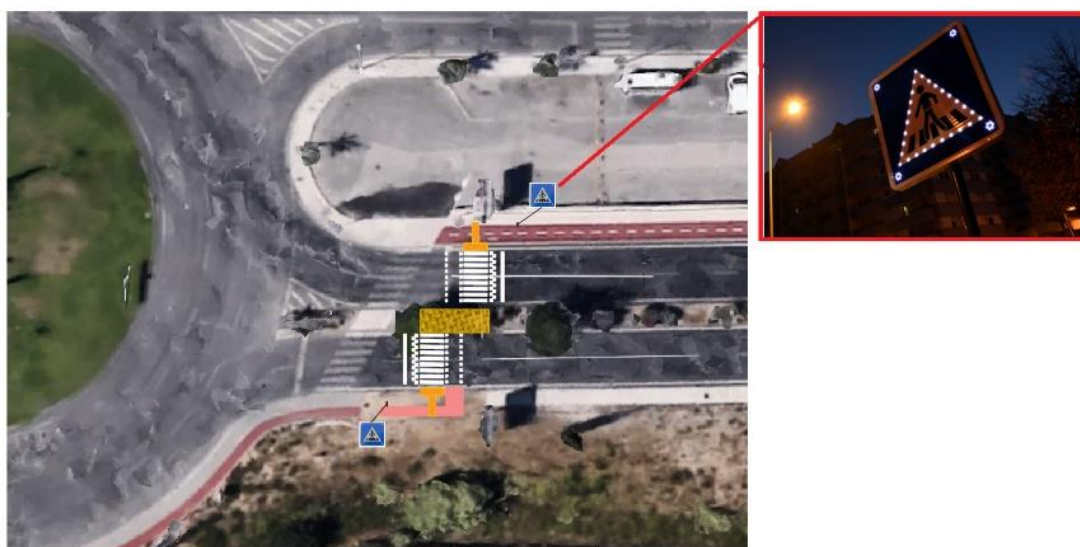
*Figura 56 – Proposta de alteração da geometria da travessia pedonal 9*

A travessia pedonal 9 esta localizada numa zona de intenso fluxo viário e numa via distribuidora principal, Avenida da Comunidade Europeia, constituída por duas faixas de rodagem (cada faixa com 2 vias de circulação), separadas por um separador central.

Após observação do local, constata-se que um dos sentidos de circulação é mais problemático que o outro, respetivamente a saída da rotunda. Sendo o raio da elevado, os condutores saem em grande velocidade, o que põe em causa a segurança dos peões que pretendem atravessar. Entretanto no outro sentido, o tráfego que entra na retunda é obrigado a reduzir a velocidade, representando menos risco aos peões.

Para garantir a segurança dos peões, propõe-se eliminação da travessia existente e execução de uma nova que seja dotada de lomba redutora de velocidade associada a

passagem para peão como medida de acalmia de tráfego, com uma altura máxima de 0,075 m. Com a instalação da lombas os condutores são obrigados a reduzir a velocidade na aproximação a travessia.

Recomenda-se ainda no pavimento a incorporação de guias com superfície tátil de alto-relevo e textura distinta do restante revestimento, em todo o lancil do passeio e na interface de acesso ao atravessamento pedonal e no separador central, conforme na Figura 56 da solução proposta.

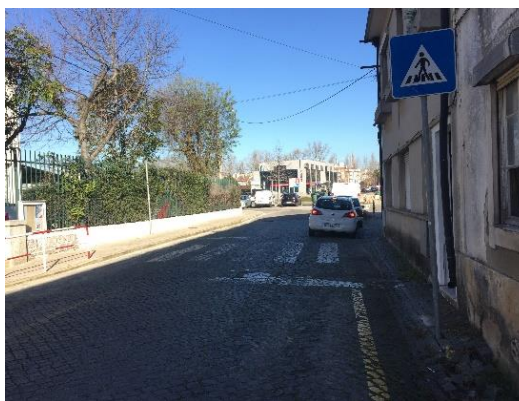
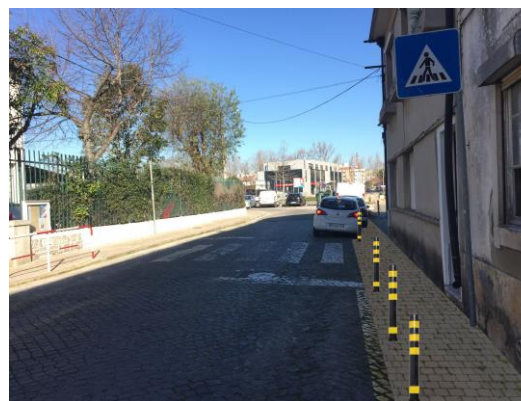
*Figura 61 – Proposta de melhoria do acesso ao atravessamento do lado direito da rua e posicionamento do sinal trânsito H7*

A travessia pedonal 29 encontra localizada na Rua Pêro Alvito, com 7,85 m de largura e com uma faixa de rodagem de dois sentidos, por ser uma rua estreita este não permite a execução de um passeio do outro lado com as dimensões mínimas, de 1,20 m, neste caso propõe-se a repavimentação adequada do pavimento e criação de uma zona de circulação e acesso ao atravessamento mais segura e cómoda, como mostra o exemplo da montagem na figura 61. Esta deverá ser repavimentada ao mesmo nível da estrada e instalados pilaretes, que apesar de serem elementos a evitar, neste caso são necessários para garantir que o espaço dedicado à circulação pedonal não seja ocupado para estacionamento indevido de veículos.

Recomenda-se também o reposicionamento do sinal de trânsito H7, conforme ilustra a Figura 61 e de acordo com as recomendações descritas na proposta P1.

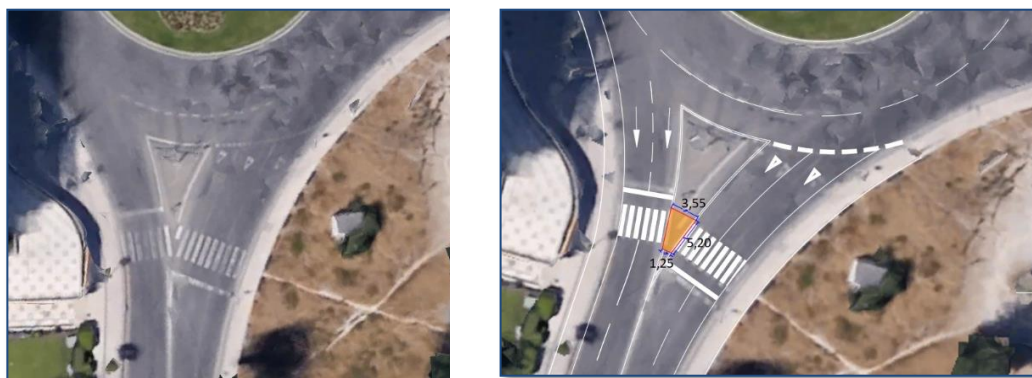
A travessia pedonal 158 encontrava-se numa zona em que a faixa de rodagem apresenta uma largura superior a 9,00 m, sem separador ou qualquer resguardo para os peões. Assim e tendo em consideração o espaço disponível, houve a necessidade de recorrer a uma solução que consiste em estreitar a faixa de rodagem, com a implantação de uma ilha central ou de refúgio.

Redução do número de vias de circulação, uma vez que do lado ascendente temos 3 vias que passam para 2 vias, do lado descende mantêm-se as 2 vias existente, ou seja ao longo da travessia teremos 2 vias de cada lado, separadas por uma ilha central, de modo a garantir uma travessia faseada para os peões.

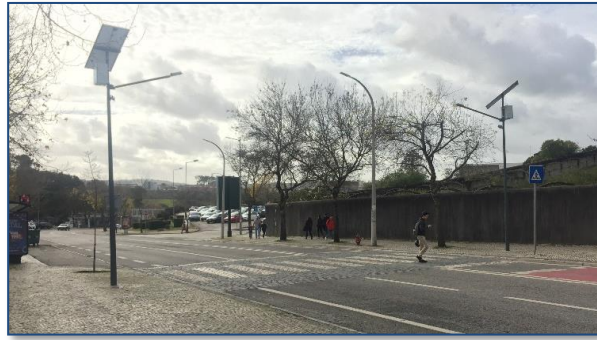
*Figura 64 – Propostas de iluminação recomendadas no período noturno para segurança dos peões nas travessias pedonais.*

b) Luminárias verticais direcionada a travessia com recurso a sistemas de painel fotovoltaico

Para que as travessias pedonais consideradas pouco iluminadas tenham a situação melhorada, propõe-se a implementação de postes de iluminação própria recorrendo a luminárias suspensas em cima da travessia conforme exemplo ilustrado na Figura 64 a), ou a iluminação direcionada recorrendo a sistemas de painel fotovoltaico. Como exemplo temos a mesma que foi instalada na travessia pedonal 1 (ver Figura 64 b).

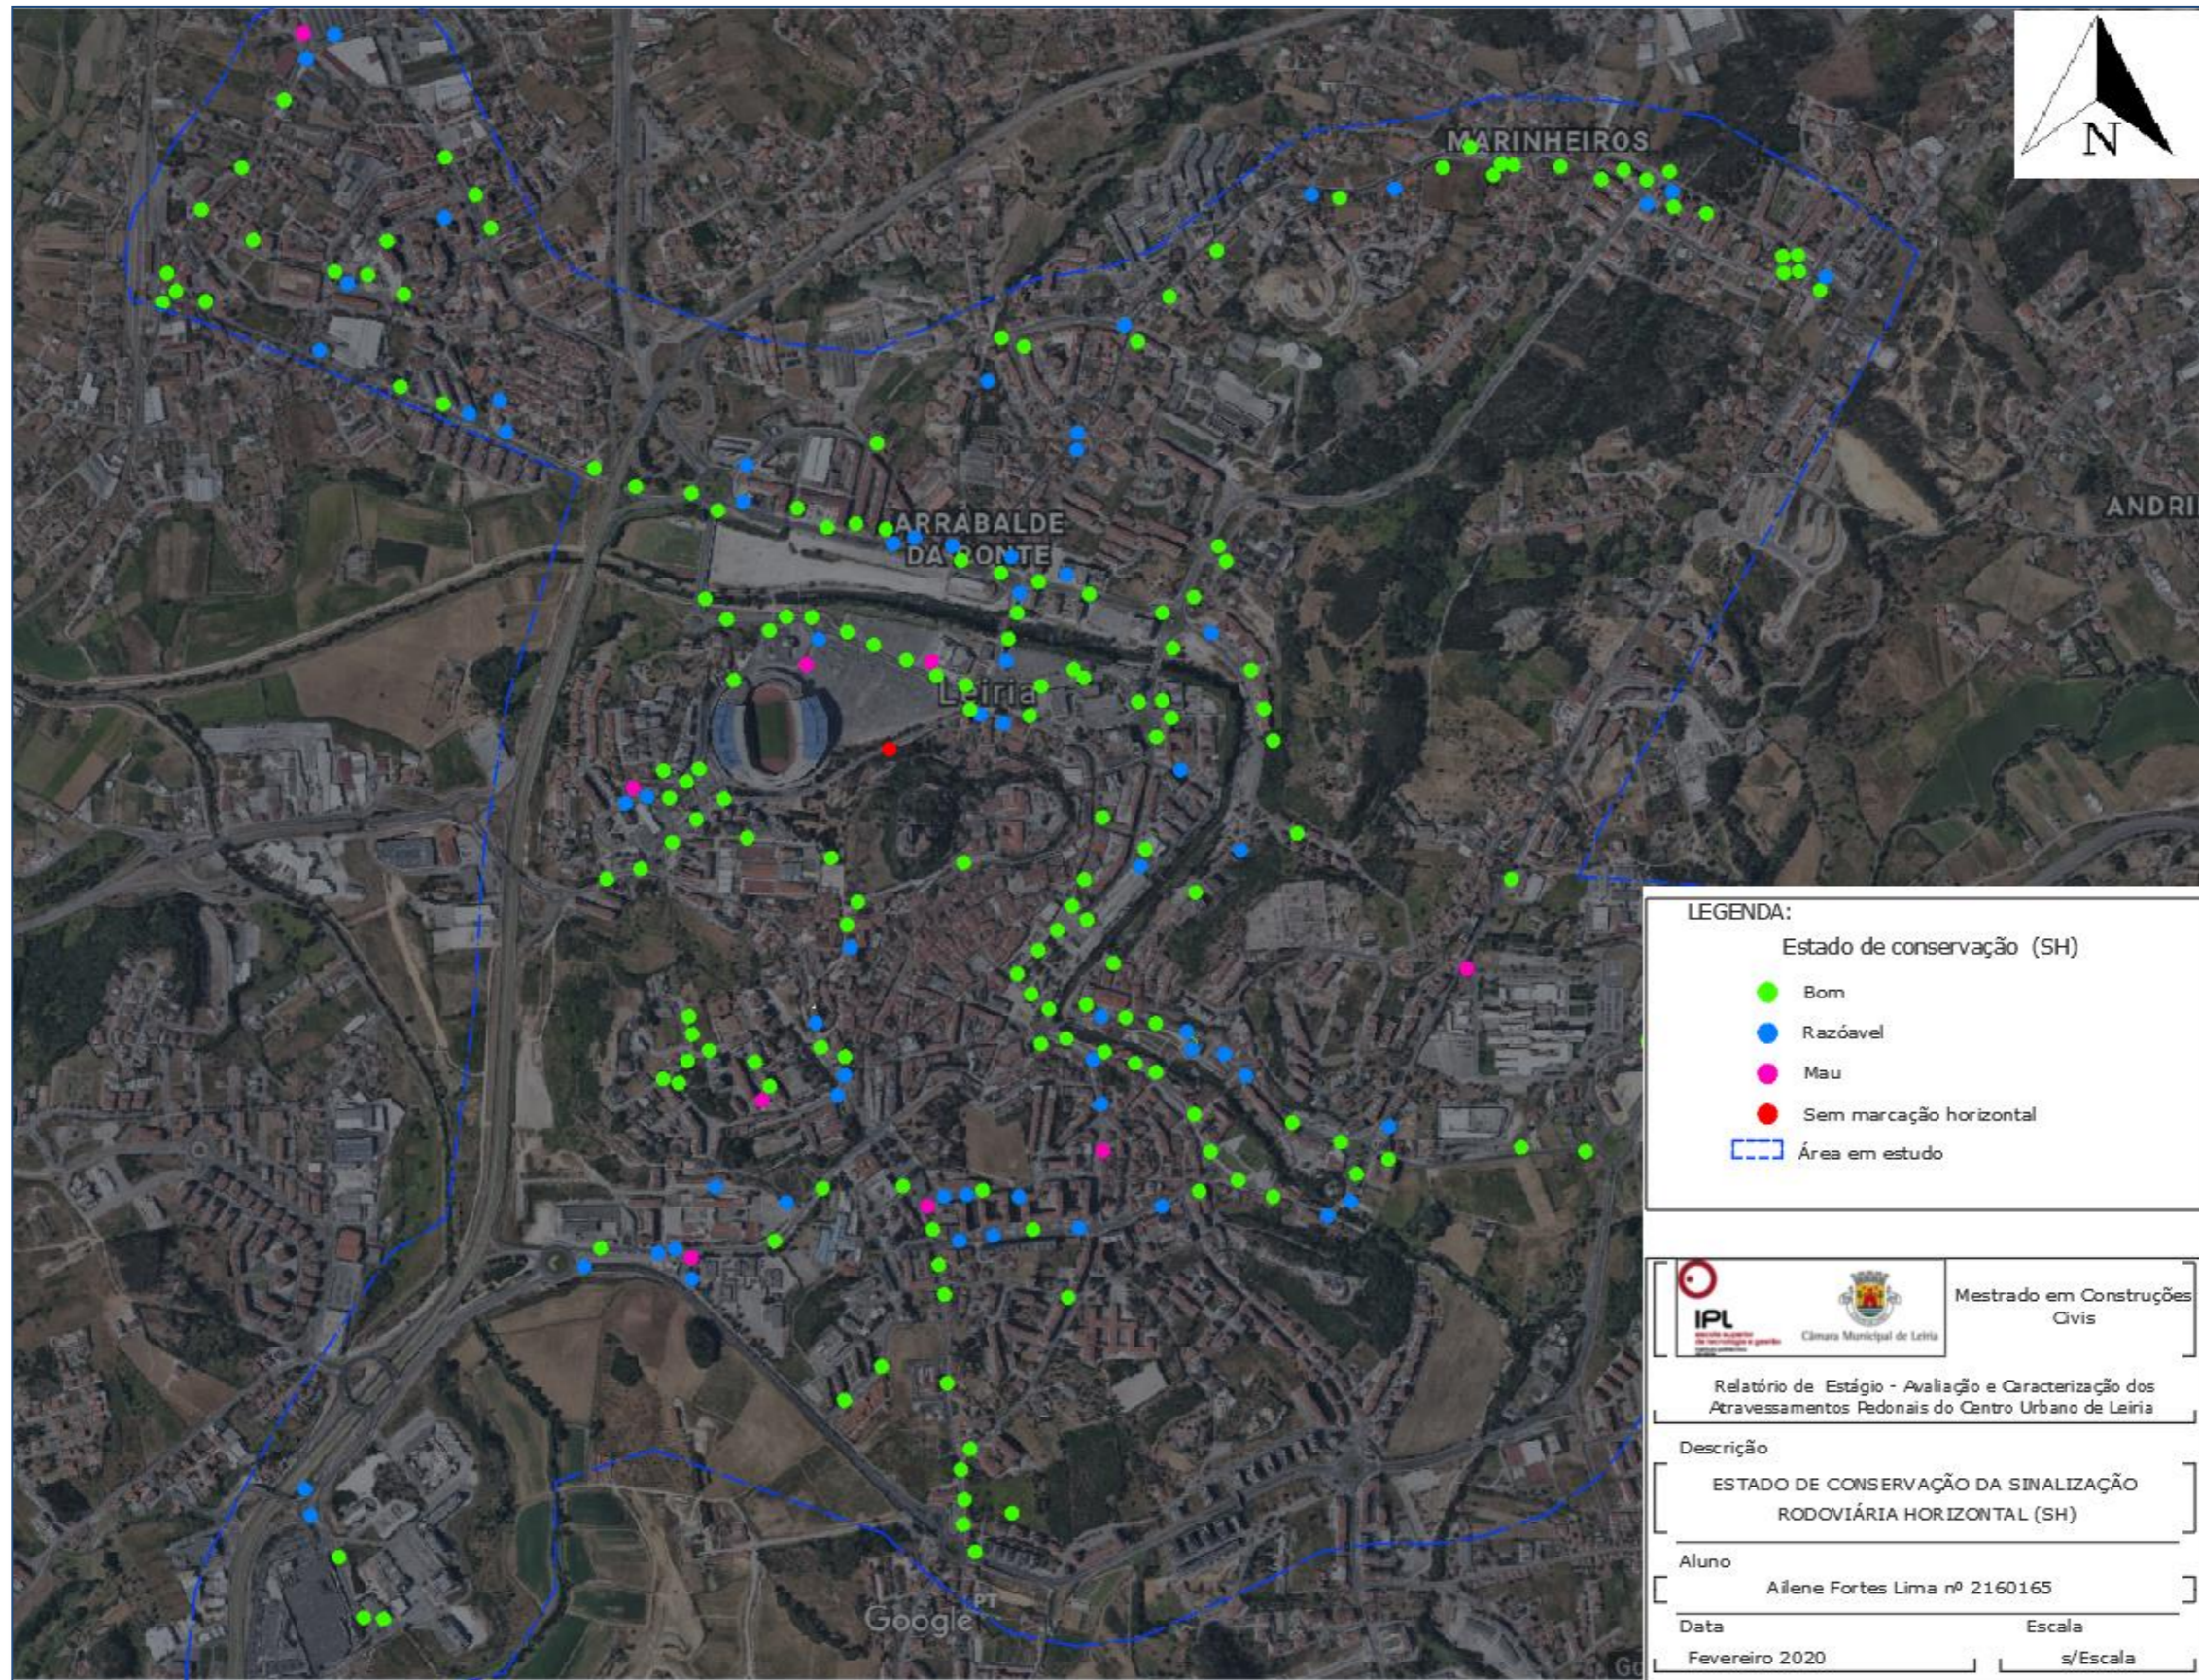
Figura 71 – Planta de avaliação do estado conservação da sinalização horizonta (SH)

Quanto ao estado de conservação da sinalização horizontal M11 e M8, os levantamentos realizados indicam que a maior parte das travessias encontra-se em bom estado de conservação. Há, entretanto, nas em que a sinalização se encontra deficiente, sendo apenas 4% como se pode observar no Gráfico 2 e nas imagens a seguir.
