Dissertação

Mestrado em Engenharia Civil – Construções Cívicas

Caracterização do Parque Edificado do Centro Histórico de Leiria

Tiago Miguel dos Santos Gomes

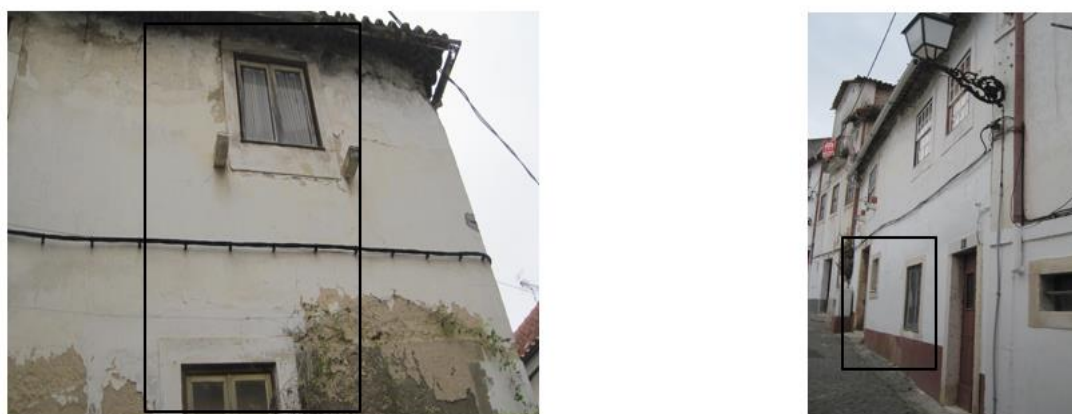
O alinhamento nem sempre foi garantido, possivelmente devido a alterações ao longo do tempo. Na Figura 37 é possível verificar que a maioria dos vãos estão devidamente alinhados, em 96% dos edifícios. Este pormenor é de elevada importância, porque em caso de sismo pode criar fragilidade devido à falta de uniformidade dos vãos (janela e/ou portas desalinhadas), bem como o comportamento geral do edifício é afetado, respondendo em muitas situações com anomalias.

A Figura 38 representa o desalinhamento dos vãos na vertical e horizontal, de edifícios do parque edificado do CHL.

Figura 38 - Exemplos de edifícios com desalinhamento entre vãos no CHL

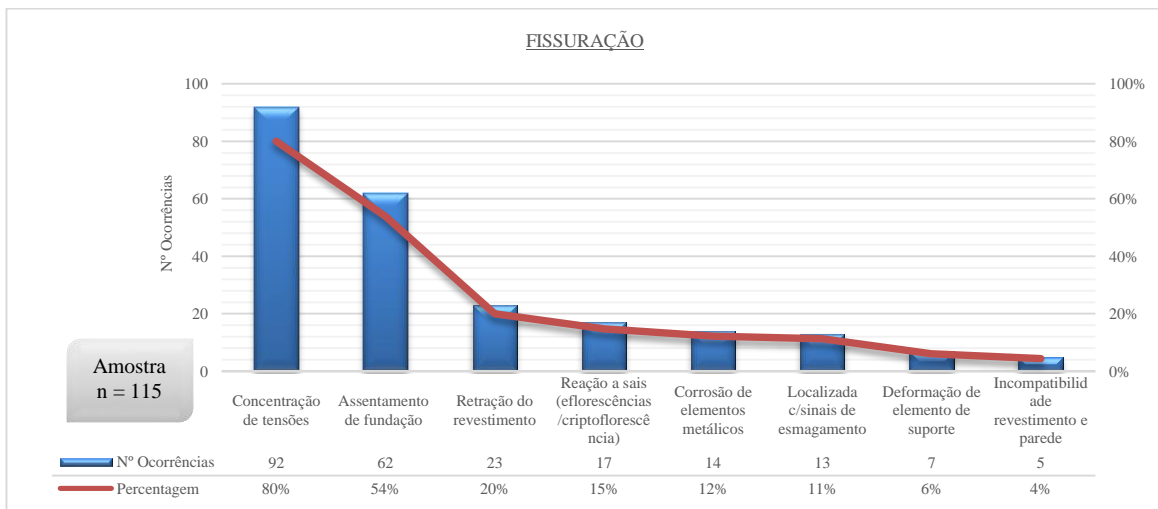
A fissuração foi verificada com grande percentagem nos edifícios (proveniente de várias anomalias), segundo o estudo realizado no CHL é possível verificar na Figura 42 que a concentração de tensões (principalmente junto aos vãos, muito devido às argamassas de substituição com base cimentícia) atinge 80% dos edifícios, o assentamento diferencial da fundação atinge os 54% (pode ter a ver com a altura dos níveis freáticos muito elevados) a retração do revestimento ainda atinge uma percentagem de 20%. A reação a sais verifica-se mais em edifícios que foram reabilitados ou restaurados.

Figura 42 - Fissuração do parque edificado do CHL

A Fissuração marca uma posição de segundo lugar, como representa a Figura 45 (ponto 5.2.3). Segundo a Figura 42 o tipo de fissuração com maior relevância é a concentração de tensões (Ficha F.PR3), e de seguida assentamento de fundação (Ficha F.PR4). A Ficha F.PR5 serve para tratamento de fissuras no geral.

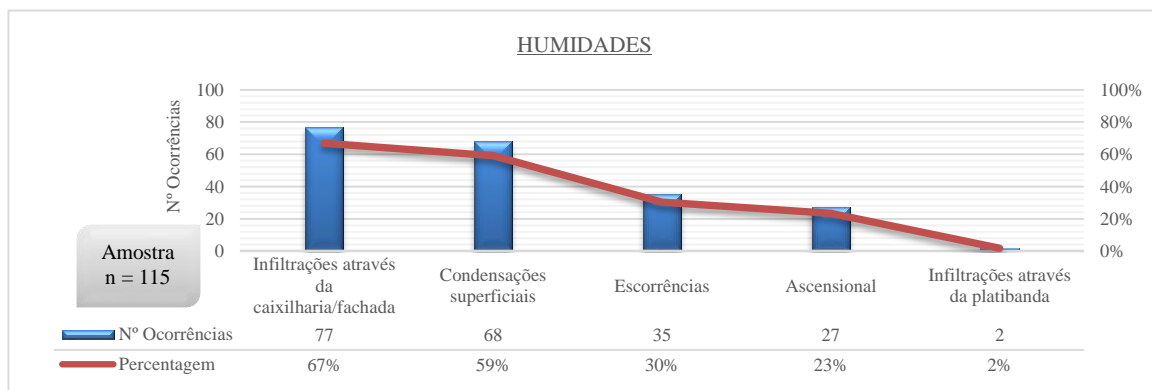
A humidade é uma causa para um conjunto diferente de anomalias de elevada importância, visto que os materiais utilizados antigamente são bastante suscetíveis quando em contacto com a água. A Figura 43 mostra que 67% dos edifícios têm humidades devido ao facto da caixilharia não garantir a sua função, muito devido ao vandalismo e outros fatores, as condensações superficiais atingem 59% e as escorrências 30%. Uma causa muito importante é a falta de estanquidade da cobertura, esta causa não está quantificada devido aos difíceis acessos pelo interior nas coberturas, contudo foram verificadas muitas situações preocupantes.

Figura 43 - Humidade do parque edificado do CHL

Na Figura 45 (ponto 5.2.3) a humidade ficou em terceiro lugar, contudo com percentagens elevadas, sendo um tema de elevada importância, pois quando ocorre danifica vários elementos dos edifícios tradicionais, podendo levar à sua queda parcial ou total. Segundo a Figura 43 a categoria principal é a infiltração através da caixilharia, esta categoria será abordada no ponto 6.5.3 (Ficha F.CC2). Em segundo lugar aparecem as condensações superficiais (Ficha F.PR6) e em terceiro lugar as escorrências que surgem devido à precipitação (F.PR7).

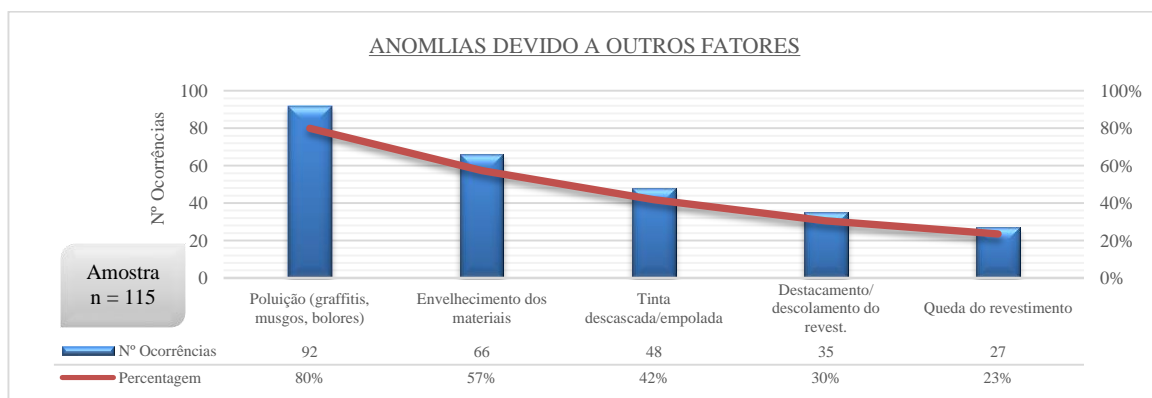
A poluição (graffitis, musgos, bolores) atinge uma percentagem elevada (80%) muito devido ao estado de conservação no geral do CHL e também devido à utilização do CHL, principalmente a zona de bares aumenta o vandalismo e conseqüentemente a migração para os arredores do Centro Histórico. O envelhecimento dos materiais é a segunda categoria com 57% e a tinta descascada/empolada com 42%. O mesmo edifício pode acatar várias anomalias em simultâneo (Figura 44).

Figura 44 - Anomalias devido a outros fatores do parque edificado do CHL

Segundo a Figura 44 a poluição (graffiti, musgos, bolores) é a principal anomalia devido a outros fatores. Este problema surge muito devido ao estado de degradação e abandono do CHL, e conseqüente vandalismo. Apesar de vários métodos de remoção de graffiti, a solução passa por eliminar a origem, promovendo esta prática para outras zonas apropriadas. Ao reabilitar e conservar o CHL também se contribui para a eliminação deste problema. Na Figura 76 é possível verificar graffiti de elevada extensão nos edifícios, numa das ruas principais do CHL.

O envelhecimento dos materiais foi a segunda causa de anomalias devido a outros fatores (Figura 44) refere-se ao nível da alteração de algumas propriedades fundamentais, por exemplo pela ação dos agentes biológicos, climatéricos, pelo desgaste devido ao uso, entre outros, levando à alteração das características da elasticidade, e da resistência mecânica.

O destacamento/deslocamento do revestimento e queda do revestimento é a terceira causa de anomalias devido a outros fatores (Figura 44).

Como já foi referido anteriormente a queda do revestimento é uma das principais anomalias devido a outros fatores como representa a Figura 44 (ponto 5.2.3). Na maioria das situações esta queda quando não é tratada a tempo, acaba por originar a desagregação das alvenarias, esta situação foi bastante verificada nos edifícios do CHL.

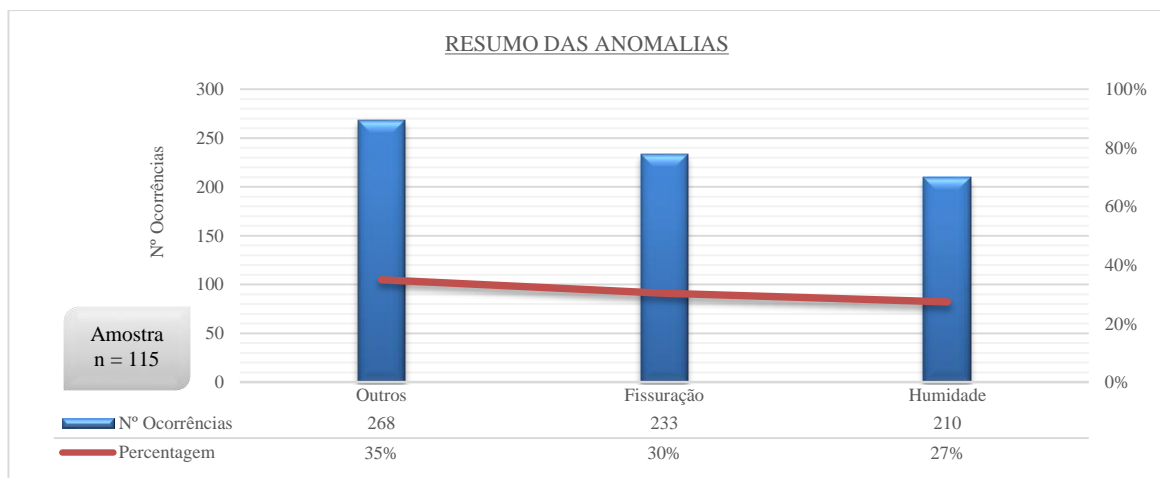
Em suma é possível verificar na Figura 45, que das 3 anomalias analisadas na dissertação, a que tem maior influência no CHL é a anomalia devido a outros fatores com 35% (envelhecimento dos materiais, destacamento/deslocamento do revestimento, tinta descascada/empolada, queda do revestimento, graffitis, musgos e bolores) de seguida a fissuração (30%) e por fim a humidade com 27% (Figura 46). No estudo de Coimbra e Seixal a ordem era ligeiramente diferente, em primeiro, as anomalias derivadas de outros fatores, de seguida a humidade e finalmente a fissuração, verificando assim ligeiras diferenças nos estudos e a sua importância em cada centro urbano.

Figura 45 - Resumo das anomalias das paredes de fachada do parque edificado do CHL

As anomalias mais comuns no CHL relativamente às paredes de fachada são outros fatores (a poluição; o envelhecimento dos materiais; a tinta descascada e empolada; o destacamento do revestimento e a sua queda) a fissuração e por fim a humidade (Figura 45).

A anomalia que maior importância teve, segundo a Figura 45, foi a categoria de outros fatores (envelhecimento dos materiais, destacamento/deslocamento do revestimento, tinta descascada/empolada, queda do revestimento, graffiti, musgos e bolores).

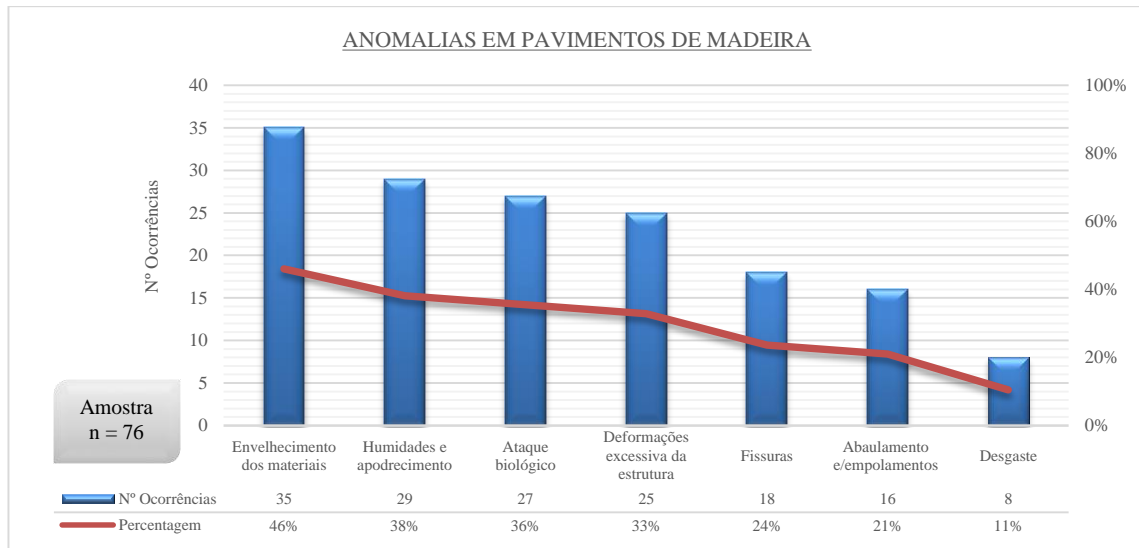
A Figura 51 representa as anomalias nos pavimentos de madeira, o principal fator é sem dúvida o envelhecimento dos materiais (46%), logo de seguida com 38% a humidade e consequentemente o ataque biológico com 36%. Estas anomalias são referentes principalmente ao acabamento/revestimento mas também à estrutura dos pavimentos.

Figura 51 - Anomalias em pavimentos de madeira do parque edificado do CHL

As principais anomalias detetadas nos pavimentos foi o envelhecimento dos materiais, a humidade e apodrecimento e, o ataque biológico como representa a Figura 51 (ponto 5.2.4).

Relativamente aos pavimentos, os mais observados no CHL de Leiria são precisamente de madeira, ver figura 50 (ponto 5.2.4). As anomalias mais detetadas estão representadas na Figura 51 (ponto 5.2.4), com maior destaque aparece o envelhecimento dos materiais, esta categoria não contém ficha porque numa situação destas normalmente recorre-se à conservação ou substituição, onde a conservação consiste no afagamento de toda a superfície e na colocação dos devidos tratamentos e por fim o envernizamento como representa a Figura 100 da Ficha F.PV2. A segunda categoria é referente à humidade e o apodrecimento (Ficha F.PV1) de seguida o ataque biológico (Ficha F.PV2) e com alguma importância a deformação excessiva da estrutura (Ficha F.PV3).

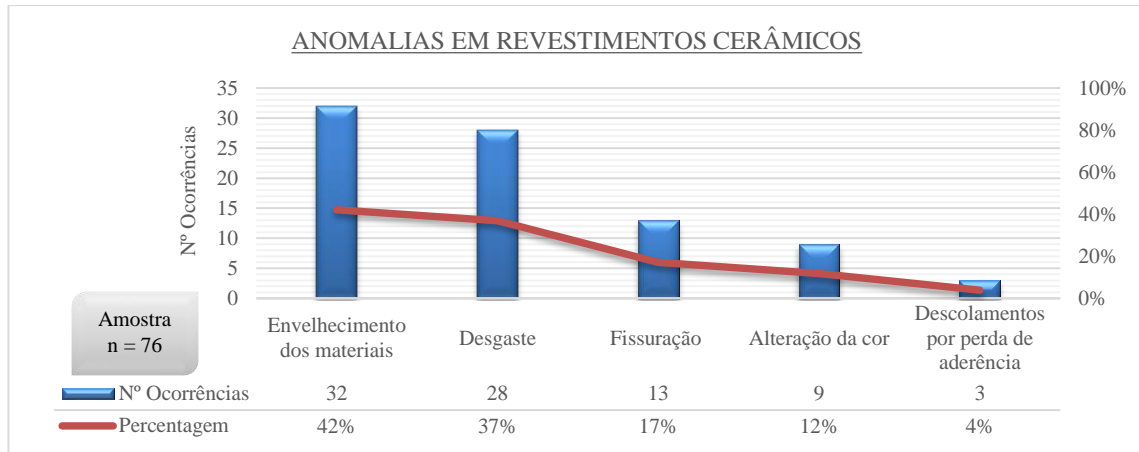
Por fim vêm as anomalias nos revestimentos cerâmicos, a Figura 53 apresenta que a categoria com maior relevância é o envelhecimento dos materiais (42%), de seguida o desgaste (37%) e por fim a fissuração (17%).

Figura 53 - Anomalias em revestimentos cerâmicos do parque edificado do CHL

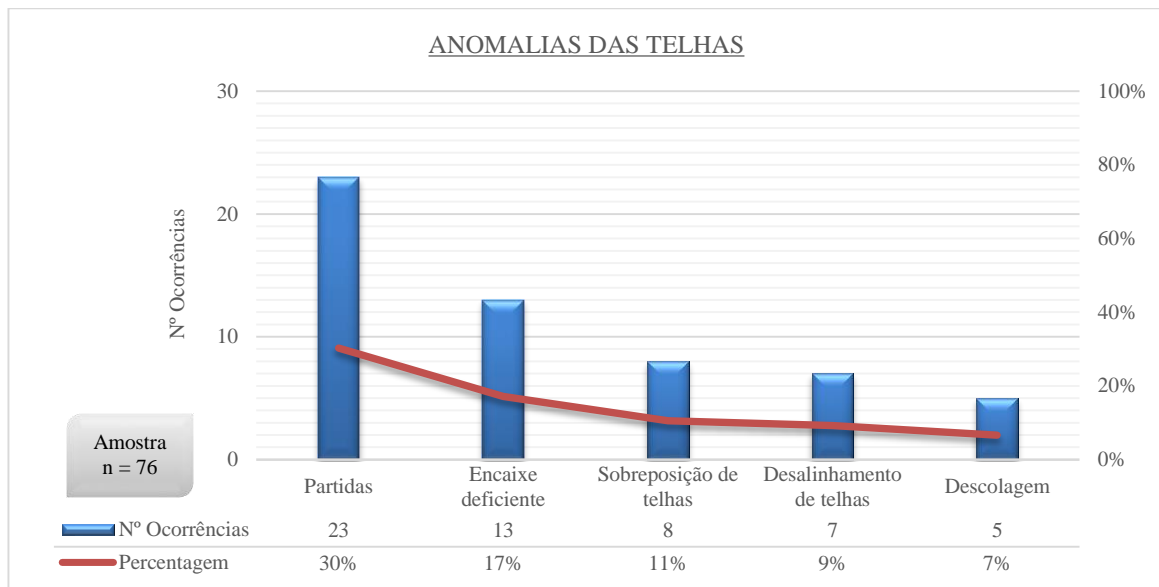
O revestimento cerâmico das coberturas apresentam várias anomalias como indica a Figura 61. Verifica-se que um dos maiores problemas são as telhas partidas (30%), de seguida o encaixe deficiente das telhas (17%), a sobreposição de telhas (11%) e o desalinhamento de telhas (9%). Nos edifícios em muito mau estado foi difícil avaliar, porque no geral apresentam todas as anomalias.

Figura 61 - Anomalias das telhas do parque edificado do CHL

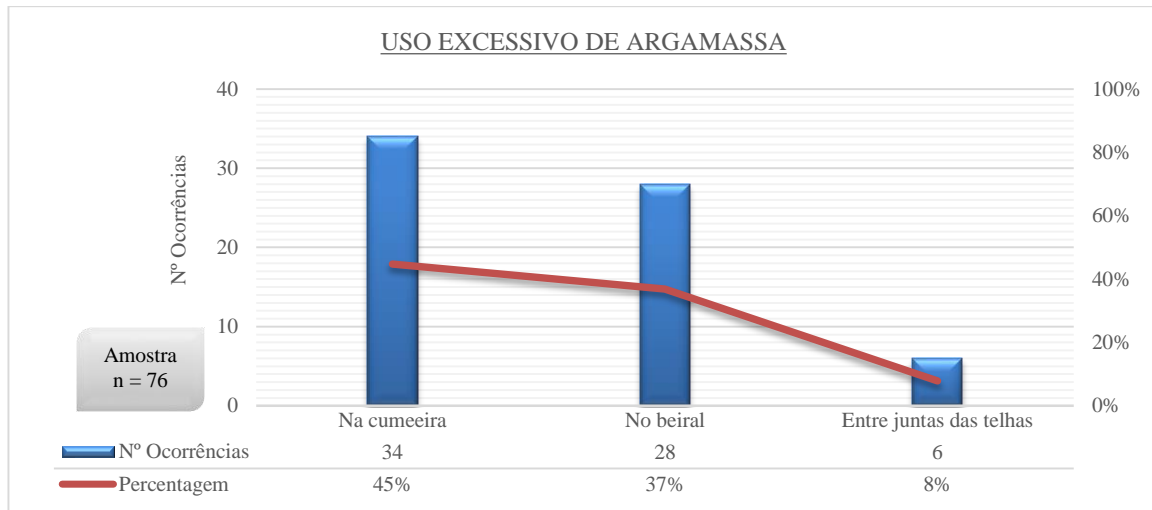
Segundo a Figura 63 é possível verificar o uso excessivo das argamassas, em particular na cumeeira (45%) e no beiral (37%). Este é um problema bastante comum nas construções antigas e recentes. Dificultando assim o processo de ventilação da mesma, acabando por criar musgos e outras anomalias no revestimento devido à humidade.

Figura 63 - *Uso excessivo de argamassa nas coberturas do parque edificado do CHL*

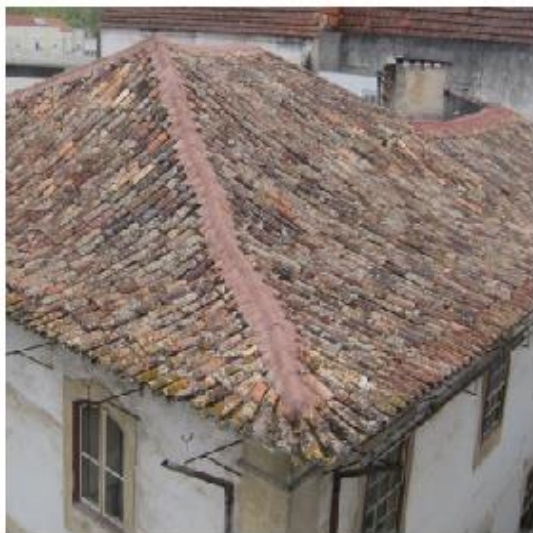
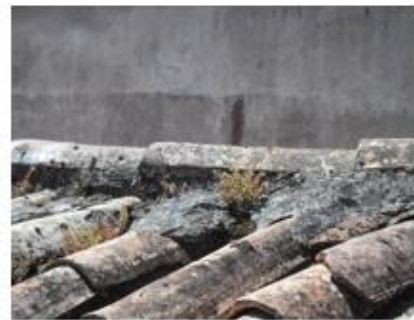
A Figura 64 representa anomalias das telhas do edificado do CHL relativamente ao excesso de argamassa nas coberturas.

Figura 64 - *Exemplos do excessivo uso de argamassa nas coberturas do edificado do CHL*

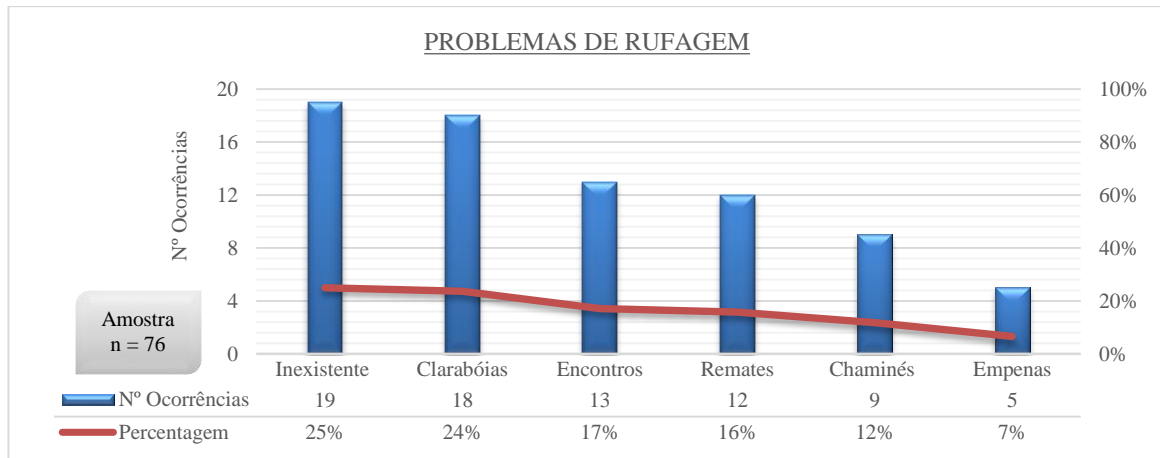
Na Figura 65 a categoria com maior percentagem é a rufagem inexistente ou insuficiente, usando outras técnicas menos apropriadas. Relativamente aos restantes pontos singulares verificou-se problemas de rufagem principalmente nas claraboias (24%), os encontros (17%) e restantes remates (16%).

Figura 65 – Problemas de Rufagem do parque edificado do CHL

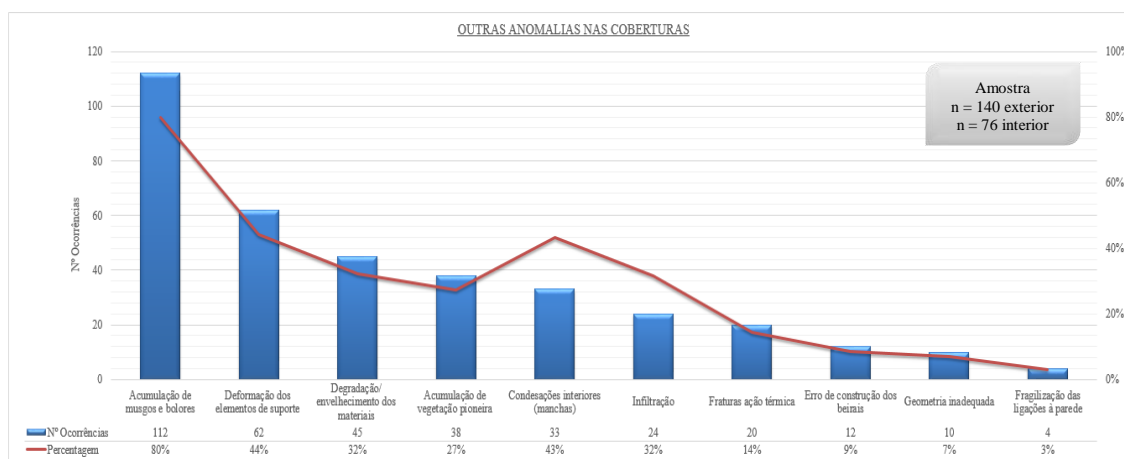
A estanquidade das coberturas como tem sido referido ao longo do capítulo, é fundamental para a conservação do edificado, evitando a degradação do mesmo, quer pelo interior quer pelo exterior (paredes das fachadas). As principais anomalias das coberturas estão representadas na Figura 66, a categoria que apresenta maior relevância é acumulação de musgos e bolores (80%), de seguida a deformação dos elementos de suporte com 44% e por fim a degradação e envelhecimento dos materiais com 32%.

Figura 66 - Outras anomalias nas coberturas do parque edificado do CHL

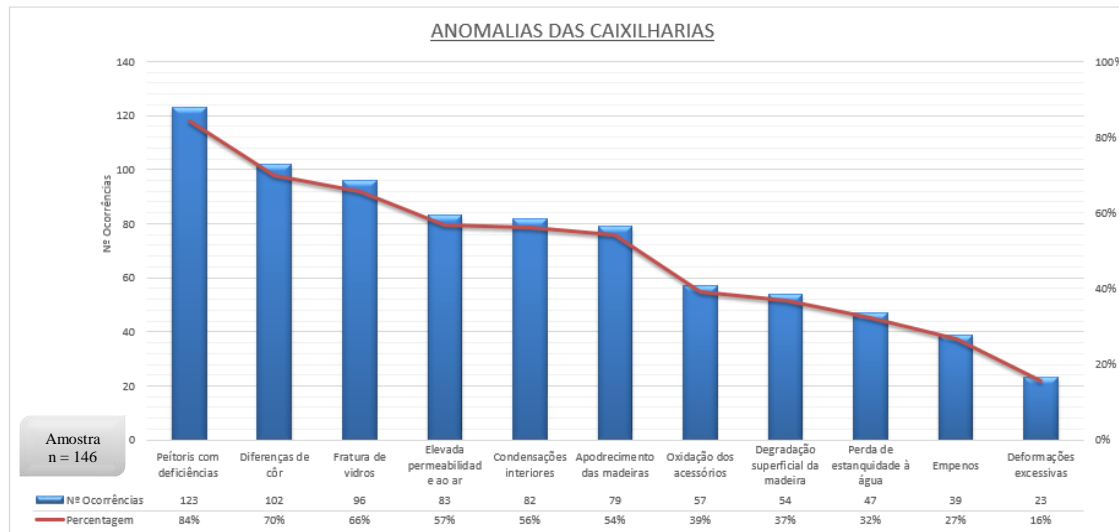
As caixilharias são um elemento de madeira exposto ao sol e à chuva, acabando por se degradar com o passar do tempo. Uma das principais anomalias segundo a Figura 68 é referente aos peitoris que não estão bem executados (84%), acabando por reter a água junto à caixilharia danificando as mesmas, de seguida as diferenças de cor (70%) devido às condições climáticas, as fraturas dos vidros também atingem um percentagem considerável de 66% muito devido ao vandalismo.

Figura 68 - Anomalias da caixilharia do parque edificado do CHL

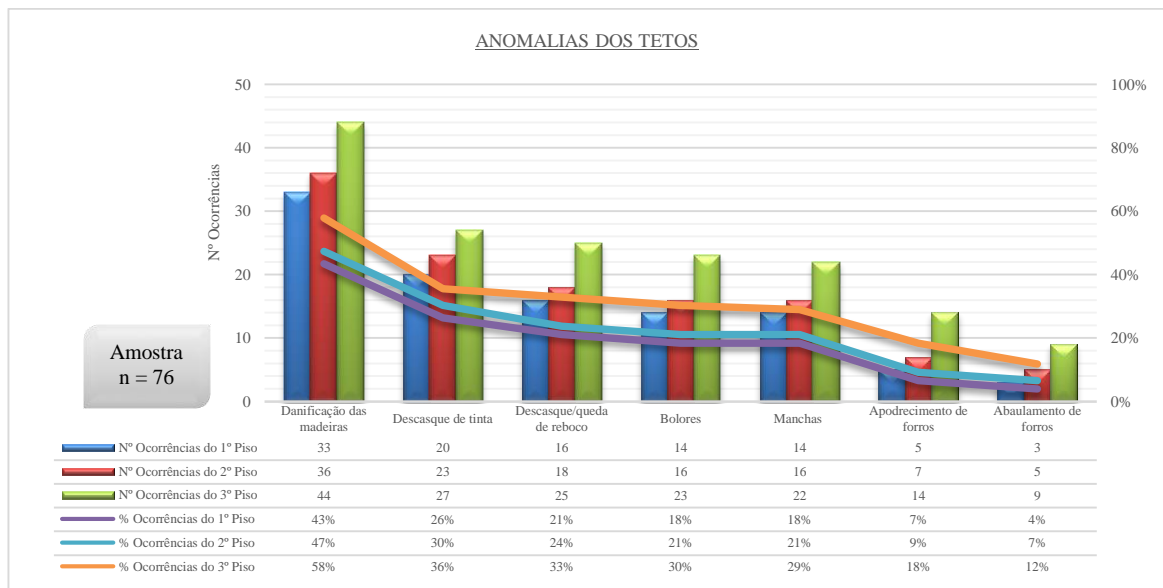
Na Figura 69 são apresentadas as anomalias referentes aos tetos, é possível concluir que estes valores apresentam alguma homogeneidade dos traçados da percentagem dos vários pisos, isto porque a cobertura é um dos principais elementos de conservação do edifício e quando esta não cumpre a sua função é difícil garantir a impermeabilidade para o interior do edifício, a degradação ocorre de forma decrescente dos pisos superiores para os inferiores. A principal anomalia é a danificação de madeiras, de seguida é o descasque da tinta e por fim o descasque e queda do reboco. Neste último caso a anomalia refere-se aos revestimentos compostos por tabique e estuque.

Figura 69 - Anomalias dos tetos do parque edificado do CHL

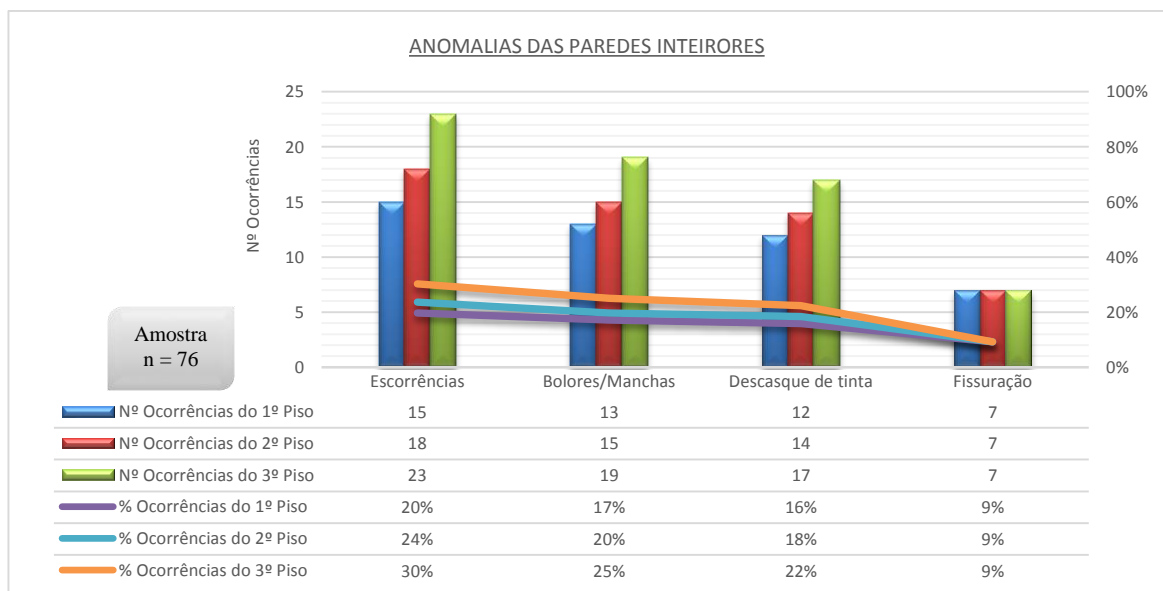
As paredes interiores advertem para a mesma situação do revestimento dos tetos, ou seja, a degradação ocorre de forma decrescente dos pisos superiores para os inferiores (Figura 70). As anomalias nas paredes interiores ocorrem principalmente quando a cobertura deixa de ser impermeável, a principal anomalia das paredes interiores são as escorrências, de seguida são os bolores e manchas e o descasque de tinta. A fissuração das paredes interiores verificou-se em poucos edifícios, sendo constante em todos os pisos.

Figura 70 - Anomalias nas paredes interiores do parque edificado do CHL

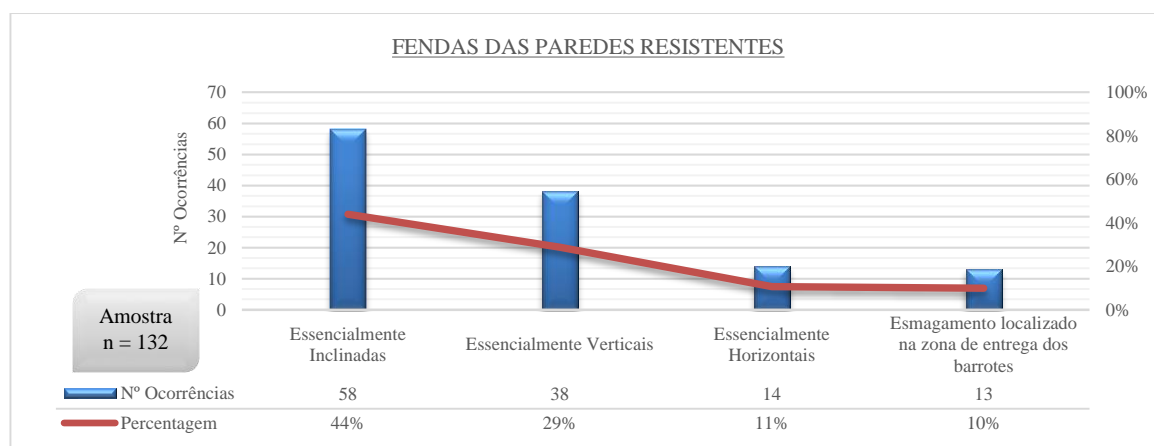
As paredes resistentes de alvenaria de pedra apresentam muita fissuração, ou por instabilidade das mesmas, ou simplesmente problemas do revestimento, contudo devido à elevada espessura das fendas pressupõem-se problemas de instabilidade. Na figura 71 verifica-se que 44% dos edifícios apresentam fendas essencialmente inclinadas, 29% essencialmente verticais e, em 11% essencialmente horizontais. Importa referir que as fissuras entre vãos (normalmente verticais) foram tratadas no Ponto 5.2.3 na Figura 42 (concentração de tensões). As fendas verticais relativas à Figura 71 não compreendem a fissuração entre vãos, mas sim as fissuras nos cunhais e outras. Tanto o estudo do Seixal como Coimbra têm maior percentagem nas fendas verticais, como já foi referido caso fossem consideradas as fendas entre vãos os valores estariam na mesma ordem.

Figura 71 - Fendas das paredes resistentes do parque edificado do CHL

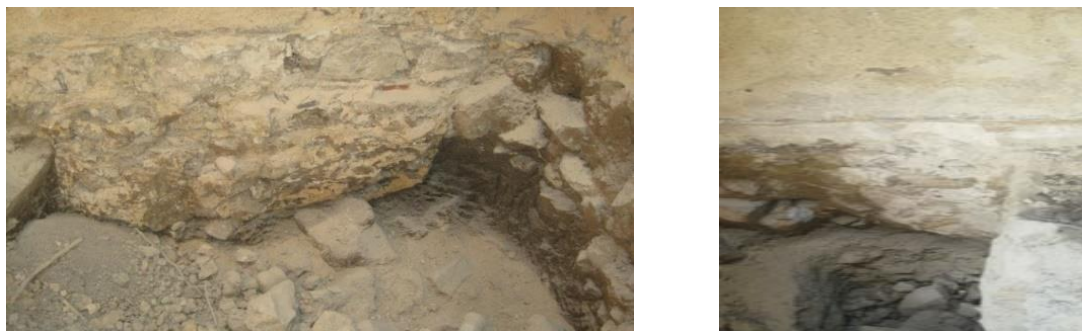
A Figura 74 representa poços de inspeção das fundações de um edifício em obras do CHL (A49;Q15 da Figura 11), onde é possível verificar que em ambas as figuras não existe sobrelargura considerável das fundações (corresponde a uma fundação direta com um prolongamento da parede), este aspeto significa que o solo tinha boa qualidade, não precisando de mais área para a transferência da carga. A sua profundidade também é bastante reduzida, pelo mesmo facto, boa qualidade do solo de fundação.

Figura 74 - Poços de inspeção das fundações de um edifício tradicional do CHL

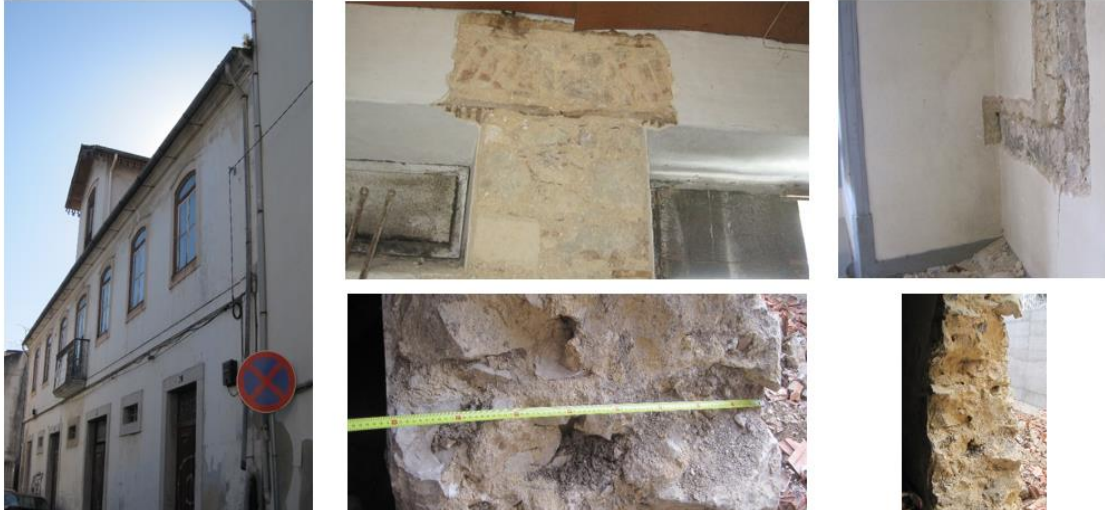
As paredes de fachada das construções no CHL são constituídas por alvenarias de grande espessura de pedra calcária (Figura 75). A pedra calcária é bastante vulnerável às ações climáticas, principalmente com a presença da humidade. A desagregação das pedras deve-se muito às argamassas de assentamento (má qualidade) e à sua má constituição. As argamassas de ligação são igualmente influenciadas pelos materiais locais disponíveis na altura das construções.

Figura 75 - Paredes de fachadas de um edifício do CHL (A49; Figura 11)

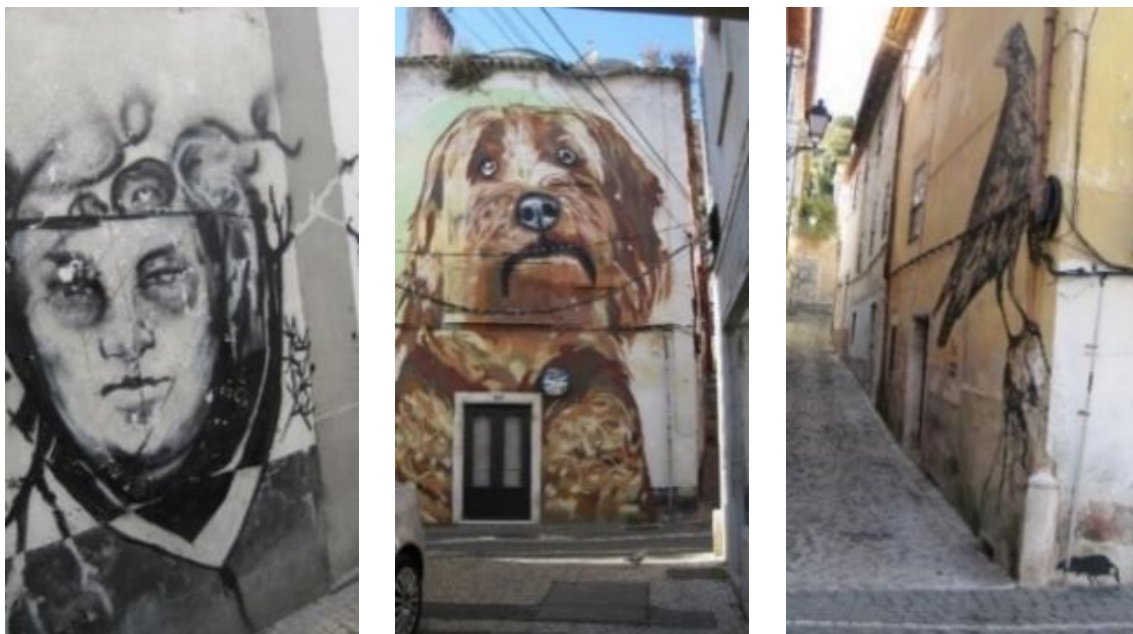
Figura 76 - Graffiti nos edifícios do CHL

É importante fazer a identificação dos graffiti e das alvenarias, para proceder o mais rápido possível à sua remoção, criando uma quebra da ligação entre o graffiti e a superfície de alvenaria. Para tal procedimento tem de existir conhecimento dos materiais, para não danificar a superfície, pois muitas das técnicas de remoção do graffiti acabam por ser mais intrusivas que o próprio graffiti. Existem vários tipos de spray (poliuretanos, lacas e esmaltes) e tintas aplicadas a pincel (óleos e resinas sintéticas, tais como vinílicas, acrílicas, acetatos, metacrilatos e alquídicas) bem como marcadores de feltro. As tintas são compostas por pigmentos que proporcionam a cor e a capacidade de recobrimento, por ligantes que agarram os pigmentos entre si e o substrato, e um solvente que permite a mistura pigmento/ligante fluir. As tintas são aplicadas no estado líquido, onde o solvente evapora, e o ligante solidifica. Quanto maior for a quantidade de solvente contido numa tinta, maior a taxa de fluidez e, portanto, maior a capacidade que essa tinta tem para penetrar nos poros da alvenaria [24].

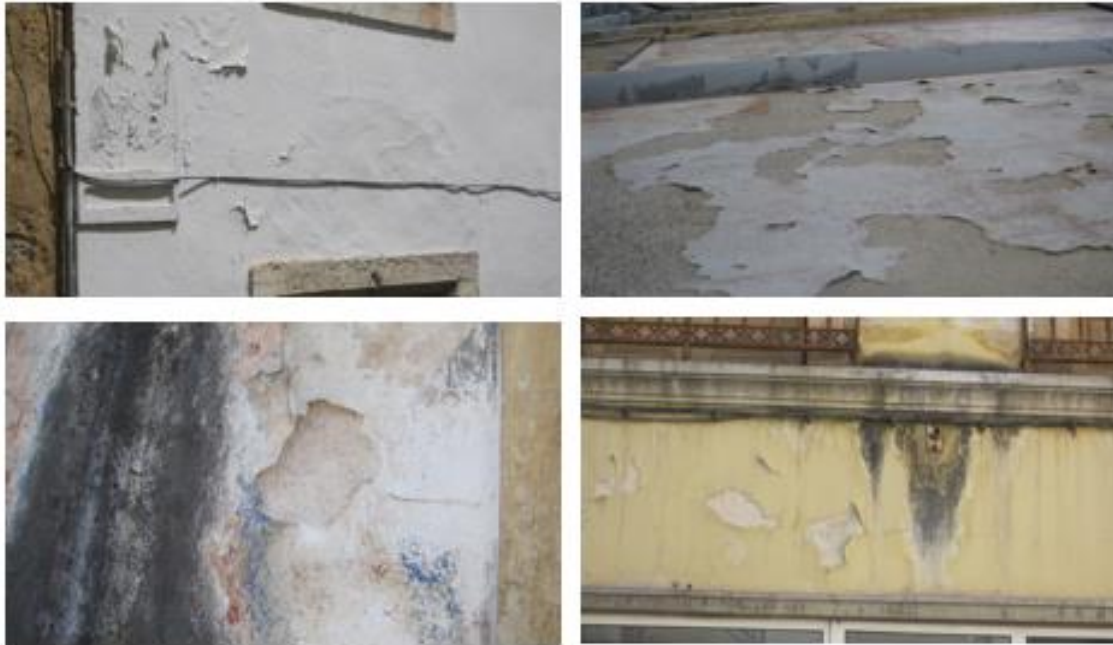
- TINTA DESCASCADA/EMPOLADA, ENTRE OUTROS (F.PR1)

Figura 79 - Tinta descascada e empolada de edifícios do CHL

No CHL foram verificadas muitas situações de destacamento e empolamento da tinta (Figura 79). Sob o ponto de vista técnico, os esquemas de pintura à base de tintas plásticas não dependem muito do tipo de suporte onde se aplicam mas sim da preparação inicial das superfícies, isto para rebocos, estuques e gessos. Contudo o revestimento exterior tem de ser executados com argamassas ricas, com boa estanquidade à água, adequada permeabilidade ao vapor e boa durabilidade.

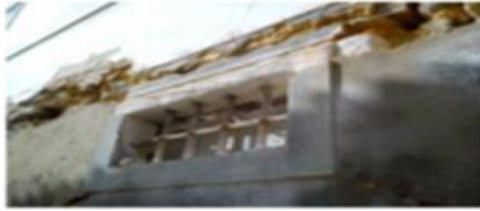
- DESAGREGAÇÃO DAS ALVENARIA E PANOS DESLIGADOS (F.PR2)

Figura 81 - Desagregação e destacamento da alvenaria dos edifícios do CHL

A Figura 81 representa a desagregação da alvenaria, com o destacamento do revestimento e de pedras de menor dimensão (utilizadas para o calçamento das principais).

- Infiltrações da água da chuva;
- Humidade ascensional do terreno;
- Ataque da argamassa de revestimento por sulfatos (presença prolongada da água);
- A entrada da água ocorre nos vãos, beirais, fendas existentes, entre outros;
- Má ligação inicial da argamassa de base ao suporte pela presença de impurezas, por deficiente execução;
- A desagregação origina fendas e aberturas de vazios na parede resistente, comprometendo a sua estabilidade global (grandes períodos de tempo);
- Pode ocorrer devido à expansão da madeira embutida e/ou apodrecimento de elementos metálicos;
- Utilização de argamassa imprópria;
- A deterioração é agravada por outros fatores, como: poluição; cristalizações; fixação ou instalação de cablagem;
- A falta de manutenção e de ações de consolidação das alvenarias agrava o problema.

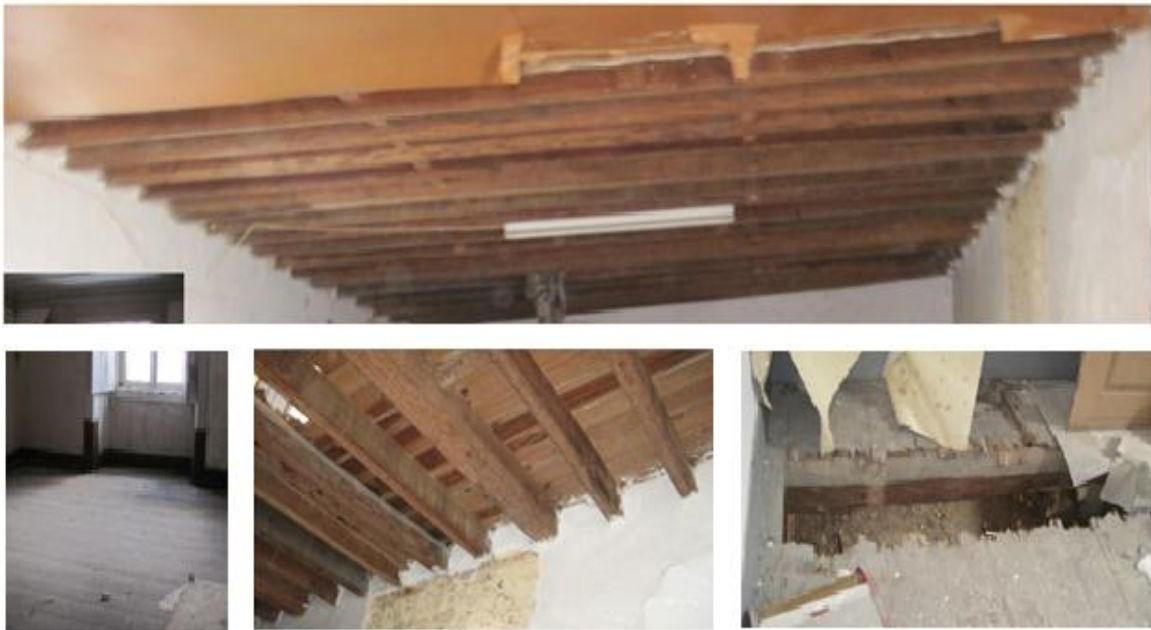
Figura 91 - Pavimentos de edifícios do CHL

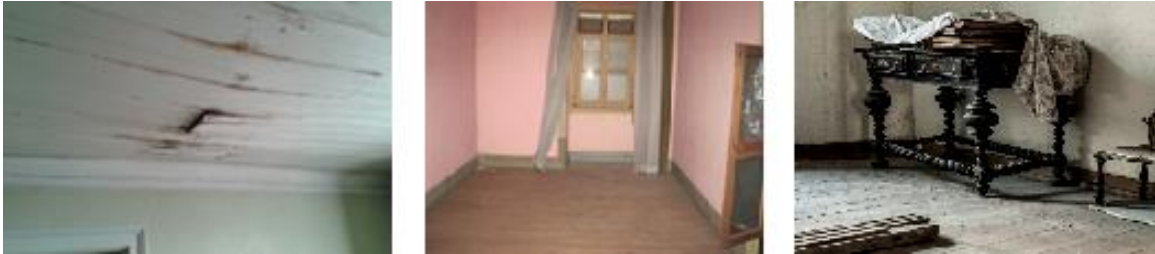
- DEFORMAÇÃO EXCESSIVA (F.PV3)

Figura 101 - Deformação dos pavimento em edifícios do CHL

Deformações acentuadas dos pavimento devido a humidade, ou carga excessiva e má conceção e/ou execução (Figura 101).

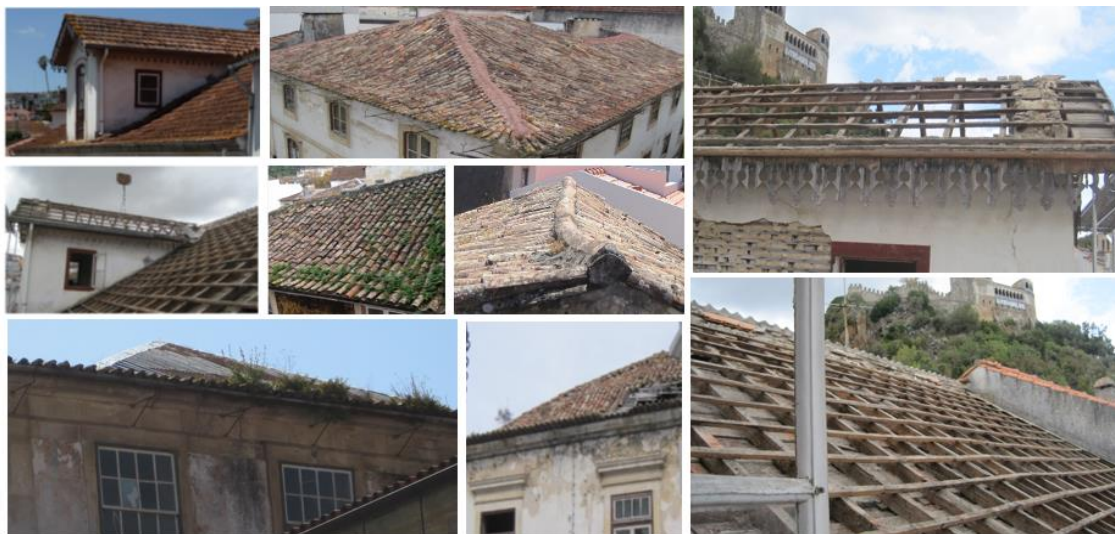
As coberturas inspeccionadas são todas em madeira, na maioria dos casos são inclinadas (99 %), onde é possível verificar várias soluções estruturais das coberturas, ao nível da configuração das asnas, dos elementos de contraventamento, das mansardas, lanternins, entre outros (Figura 106). A inclinação da cobertura depende entre outras razões, das condições locais, zonas climáticas e exposição. Sempre que não existam dados sobre estes, recomenda-se a consulta do MATC [38]. A inclinação das águas verificou-se inferior em algumas situações, o valor médio aceitável para edifícios antigos é 26° a 27° para as vertentes principais [38], sendo as coberturas do Norte mais inclinadas que as do Sul. Uma inclinação insuficiente pode acatar graves problemas de desempenho da cobertura, da conservação das telhas e de toda a estrutura de suporte, tais como: não estanquidade do telhado e consequentes infiltrações; aumento do tempo de secagem; acumulação de poeira, folhas e outros; aparecimento de líquenes e musgos na superfície exterior e um envelhecimento precoce; nas zonas frias surge ciclo de gelo-degelo; desfavorecimento estético dos edifícios e volumetria desproporcionada.

Figura 106 - Exemplo de coberturas do CHL

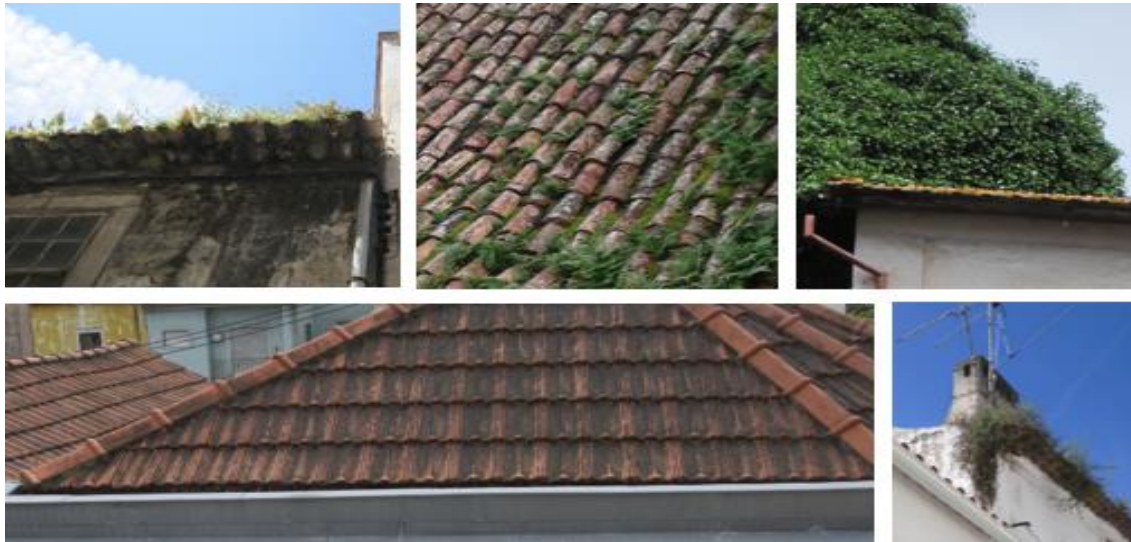
Figura 112 - Aparecimento de musgos e microrganismos nas coberturas do CHL

O aparecimento destes agentes impede a passagem da água pluvial (estagnação), onde em muitos casos ocorre a degradação do material (Figura 112). É o resultado de coberturas pouco inclinadas, com pouca ventilação ou muito expostas a humidades e zonas com pouca exposição ao sol.

- A telha é um material poroso por natureza produtiva e conjugado com o facto de estarem permanentemente em contacto com água, aumenta a probabilidade de aparecimento destes agentes;
- Falta de ventilação da parte inferior da telha, exponenciando o desenvolvimento e alojamento destes agentes;
- Inclinação insuficiente agrava o problema de escoamento das águas pluviais, criando mais humidade e consequentemente o desenvolvimento e alojamento destes agentes.

- Limpeza e aplicação hidrofugante - Cada fabricante deve aconselhar o produto adequado para cada situação. Todos os trabalhos executados devem ser em segurança. Quando a acumulação de microrganismos é pouco avançada, a sua remoção pode ser diretamente no telhado. Caso a acumulação de microrganismos esteja muito avançada, recomenda-se que os materiais sejam retirados, limpos e recolocados novamente na cobertura, sendo possível alguma correção da solução construtiva.
- Substituição dos elementos e correção da solução - Somente em casos extremos de degradação, devem ser substituídos.

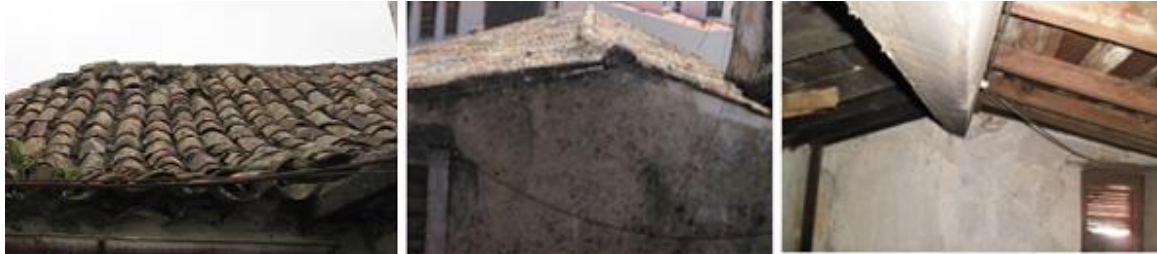
Figura 113 - Deformação das coberturas de edifícios do CHL

A Figura 113 representa várias coberturas com elevadas deformações na estrutura e curvatura acentuada na pendente da cobertura (facilmente visíveis). Os elementos mais afetados são a linha das asnas e os barrotes nos sistemas mais simples.

As deformações nas estruturas das coberturas ocorrem devido ao processo de degradação e envelhecimento natural do sistema de suporte da cobertura, a distorção e empeno dos elementos das asnas e madres, e a infiltração da água da chuva provoca inúmeros danos.

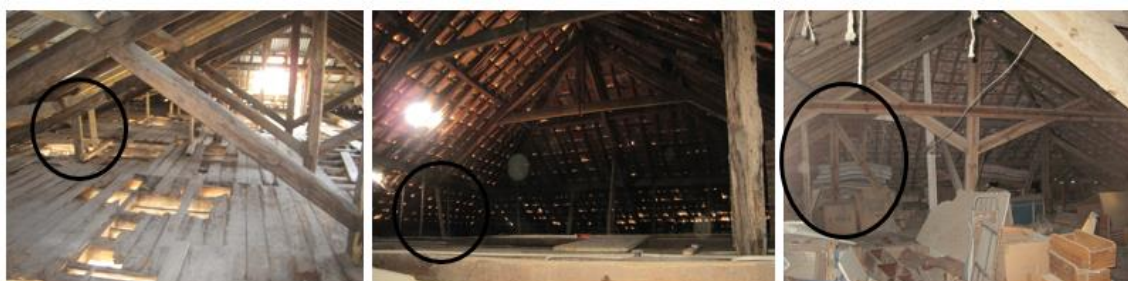
Na Figura 115 é possível verificar três asnas que foram reforçadas provisoriamente, com o objetivo de evitar a deformação da cobertura. É uma solução possível contudo é difícil controlar a deformação ao longo do tempo e podem ser introduzidas cargas elevadas na linha da asna, provocando possível deformação no revestimento do teto. Enquanto que a técnica apresentada não introduz este tipo de esforços.

Figura 115 - Possíveis aplicações da técnica em coberturas do CHL

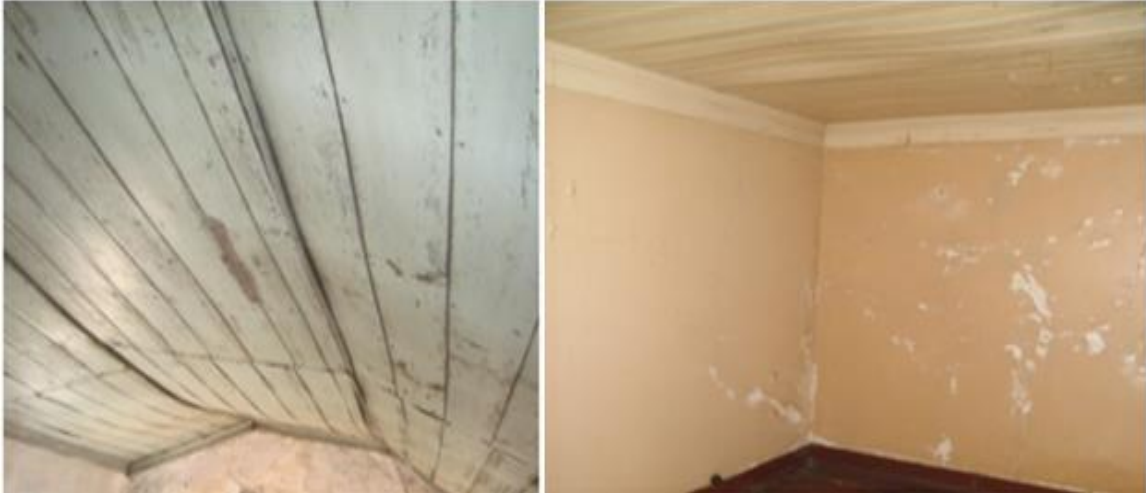
Figura 119 - Fendas e empenos em forros dos revestimentos dos tetos de edifícios do CHL

Os forros começam a desenvolver ondulações devido a humidade, infiltrações e a degradações biológicas, desenvolvendo fragilidade na madeira (Figura 119).

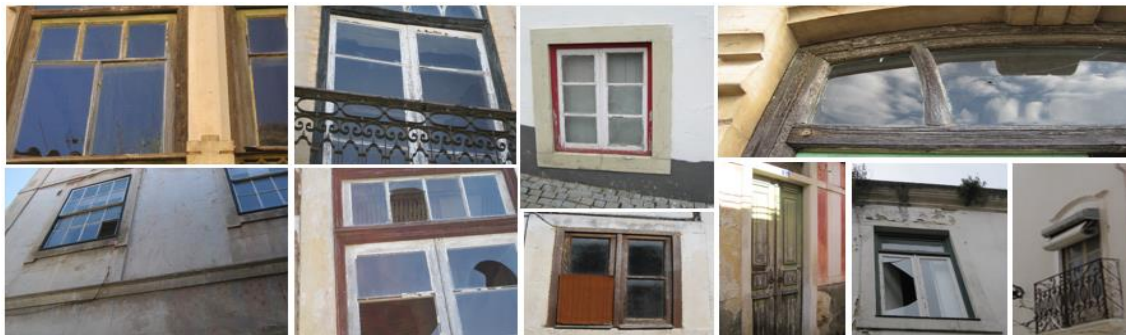
Figura 123 - Anomalias em caixilharias de edifícios do CHL

A Figura 123 apresenta várias fotografias com anomalias das caixilharias das janelas e portas degradadas, devido à falta de manutenção periódica. Nas recuperações devem ser mantidas as portadas interiores e não colocar estores ou portadas exteriores, isto segundo o manual de boas práticas na reabilitação de edifícios do CHL [41]. As principais ações são a humidade, a incidência direta da radiação solar e das chuvas batidas pelo vento e o vandalismo.

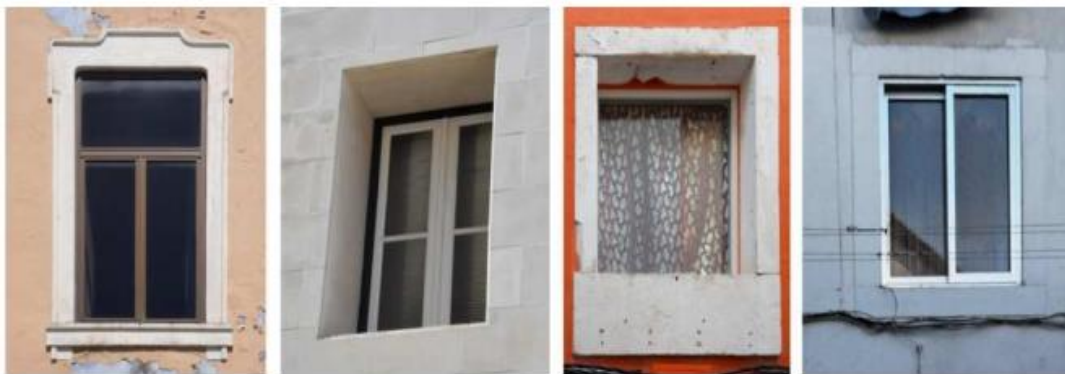
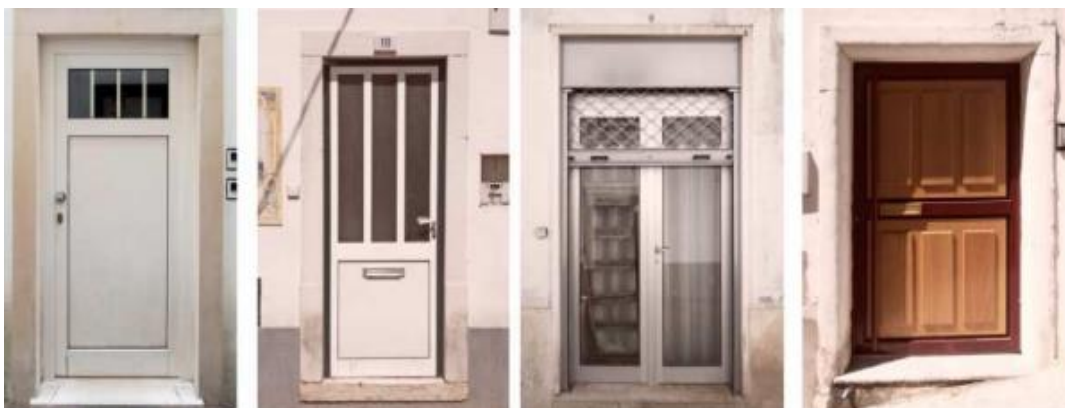
Segundo o manual de boas práticas na reabilitação de edifícios no CHL, estas soluções são más: substituição da madeira das janelas e suas caixilharias por alumínio; afastamento da janela em relação à face exterior da parede; janela de correr (Figura 124-a) e portas em alumínio lacado, anodizado à cor natural, com gradeamento exterior e porta em PVC (Figura 124-b).

Figura 124 - a) Caixilharias em alumínio, afastamento da janela em relação à face exterior da parede, janela de correr [41]; b) Portas em alumínio lacado, anodizado à cor natural, com gradeamento exterior e porta em PVC [41]
