Estudo de materiais e revestimentos na manutenção de sobreaquecedores de caldeiras de biomassa

Mestrado em Engenharia Mecânica – Produção Industrial

Joel Figueiredo Cabete

Leiria, Setembro de 2022

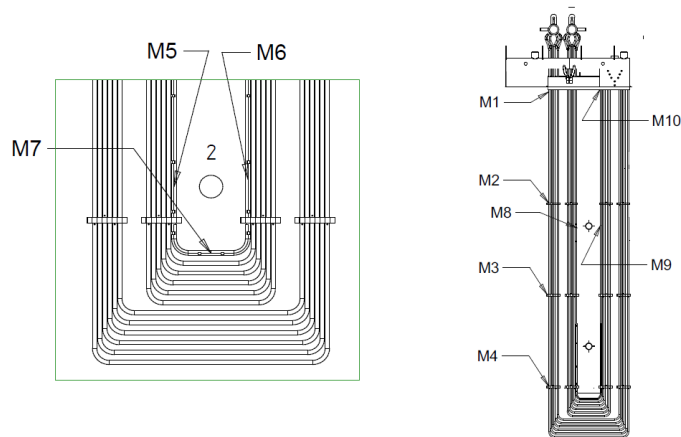
Figura 4.7 – Pontos de medição de espessuras PA 2021

No caso do sobreaquecedor secundário, segundo o protocolo de medição de espessuras elaborado para a paragem anual de 2021, são medidas, como se apresenta na Figura 4.7, as espessuras dos tubos nas zonas de maior incidência dos sopradores, nomeadamente M5 a M9, nas zonas de aplicação de abraçadeiras no tubo exterior do lado da saída de gases, nos pontos M2 a M4 e junto ao teto nos pontos M1 e M10.

Para este sobreaquecedor, a espessura mínima recomendada e a espessura mínima prevista pelo código de construção da caldeira para os tubos $\varnothing 38 \times 5,6$ mm em aço ao carbono 10CrMo9-10 EN10216-2 é de 3,1 mm e 2,6 mm, respetivamente. Para os tubos em $\varnothing 38 \times 4,5$ mm em aço inox refratário SA-213 Gr. TP310HCbN ASME estas espessuras são de 2,1 mm e 1,6 mm.

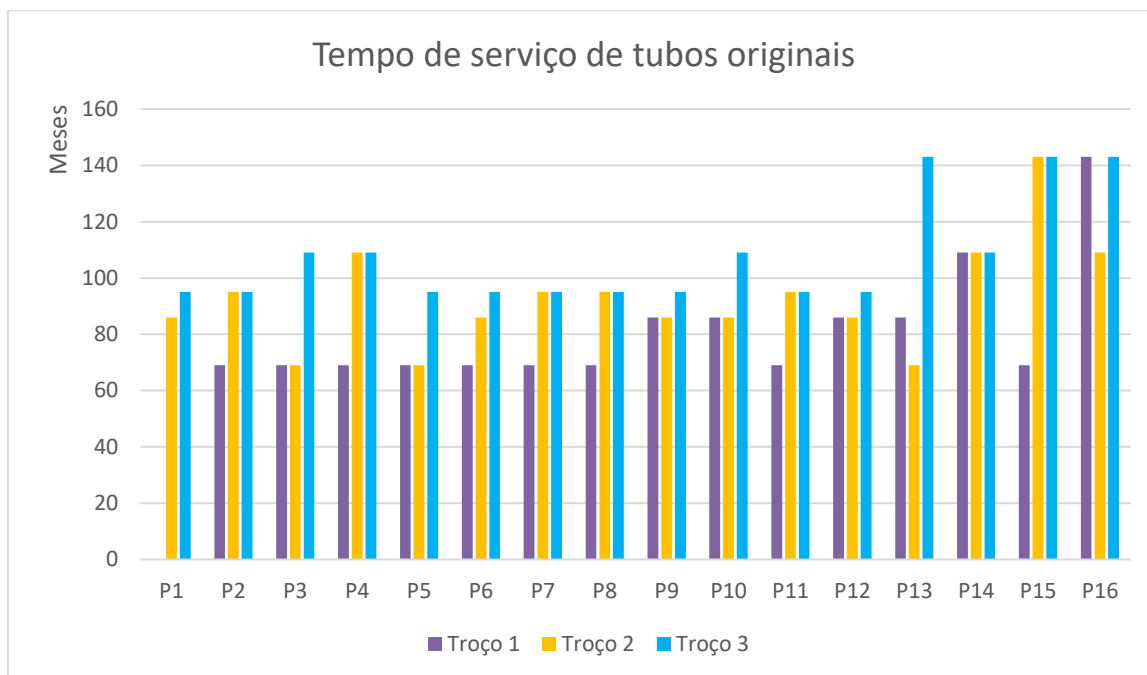
Figura 4.9 – Tempo de serviço dos tubos originais por troço (desde a instalação da caldeira em 2009)

Apresentam-se na Figura 4.9 os tempos de serviço em meses de cada troço em cada painel até à primeira substituição, sendo que, todos os troços já foram substituídos pelo menos uma vez, com exceção do troço 1 no painel 1 (P1) que, por isso, não consta na figura.

Pela análise dos dados apresentados acima, pode concluir-se que, em média um tubo sem revestimento é proposto para substituição por perda de espessura além dos valores de referência ao fim de aproximadamente 81 meses no troço 1, 89 meses no troço 2 e 108 meses no troço 3.
