Guião de caracterização e inspeção de Obras de Arte.

Estudo de caso aplicado a Leiria

Mestrado em Engenharia Civil – Construções Civas

Leiria, Setembro de 2019

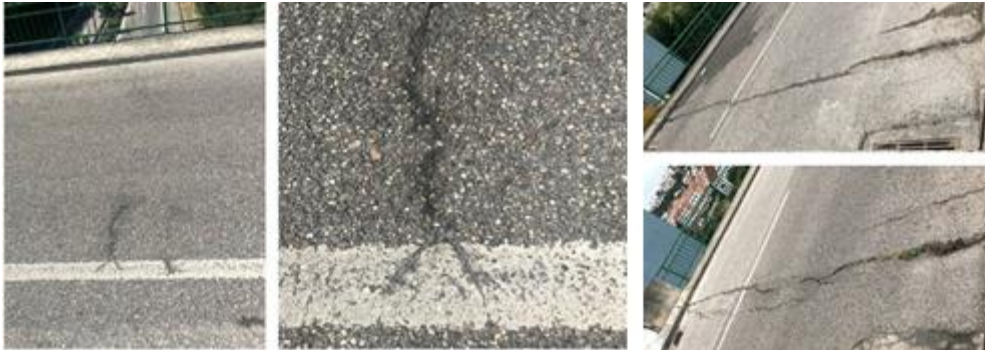
O pavimento do viaduto exhibe diversas patologias. A camada betuminosa possui fendilamentos transversais (Figura 19) e longitudinais, as transversais observam-se predominantemente próximo das juntas, referindo-se a deficiência das juntas nos apoios, apesar de no meio do viaduto também serem observadas algumas fendas. A fendilhação

Figura 19 - Fendas transversais e deficiência nas juntas.

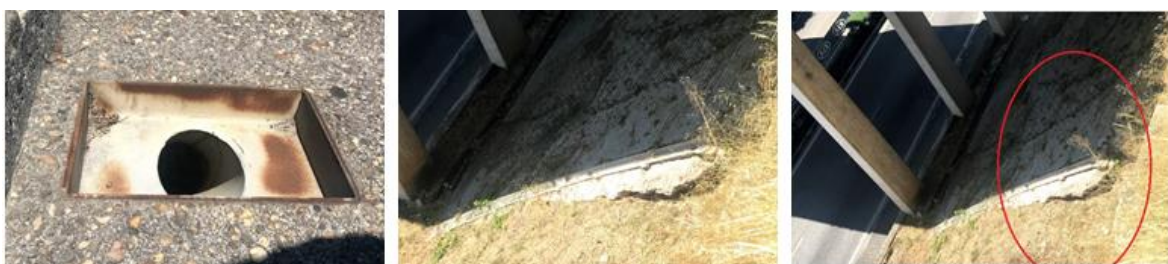
O próximo elemento a ser inspecionado é o tabuleiro, as patologias encontradas são referentes a deficiência da junta estrutural que é visível nos apoios, com exposição de armadura e vegetação (Figura 24) do lado norte, além da deficiência na drenagem do tabuleiro com a ausência de grelhas de proteção e tubos de queda, permitindo com que esco sobre os pilares provocando manchas, e ainda a valeta do talude do terreno envolvente do lado norte esta descontinua, acarretando acumulo de água no decorrer dos pilares e movimentação do muro de contenção do talude (Figura 25).

Figura 25 - Deficiência na drenagem.

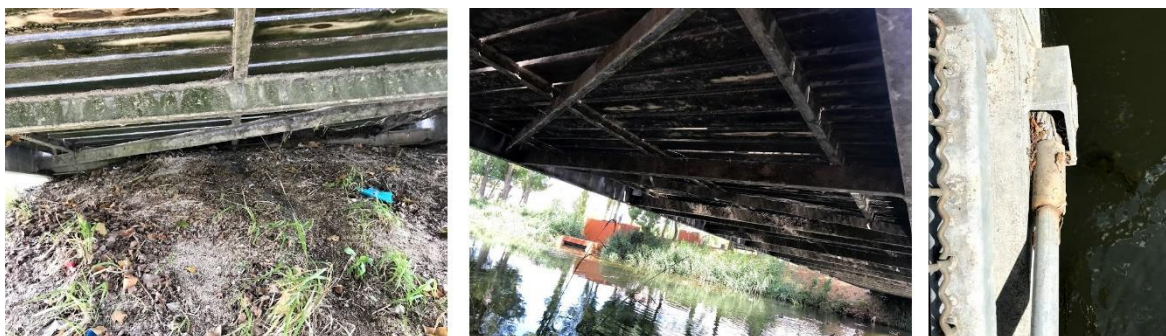
Figura 47 - Deficiência de limpeza.

3 -SUPERESTRUTURA (Vigas)	NÍVEL	LOCAL/REFERÊNCIA	PESO
Fissuras	0		0,25
Corrosão	0		0,25
Afrouxamento/Deficiência nas ligações	0		0,25
Distorção	0		0,15
Deficiência na limpeza	1	Com muita sujeira acumulada na parte inferior da ponte.	0,05
Danos devido ao impacto	0		0,05
Grau de conservação do elemento			0,05

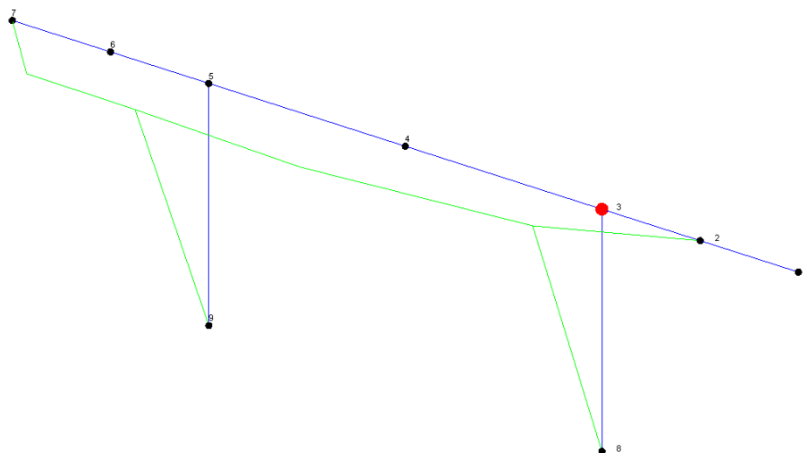
Figura 70 – Modo de vibração do viaduto com direção transversal.

O resultado encontrado possui o valor de 6,71 Hz, enquanto o projecto demonstra uma frequência transversal de 0,877 Hz, entrando o valor experimental não coincide com o valor

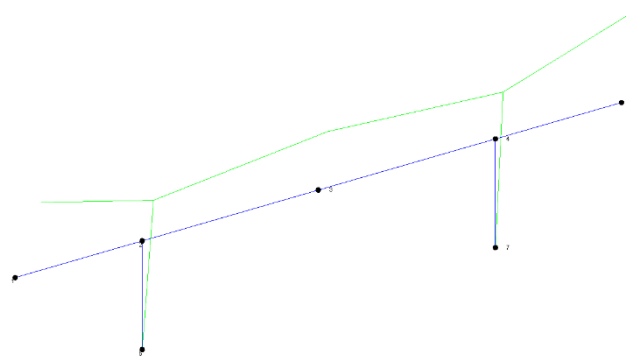
<i>VIBRAÇÃO AMBIENTAL</i>		
<i>Modos</i>	<i>Tipo</i>	<i>Valores experimentais f(Hz)</i>
1	Transversal	5,34
2	Transversal 2ª	7,20
3	Vertical	9,74

Figura 73 - Modo de vibração 1 transversal.

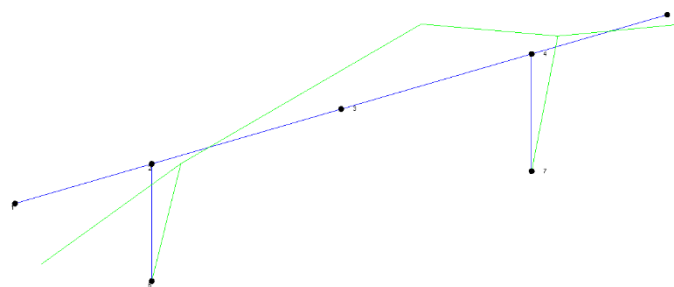
Figura 74 - Modo de vibração 2 transversal

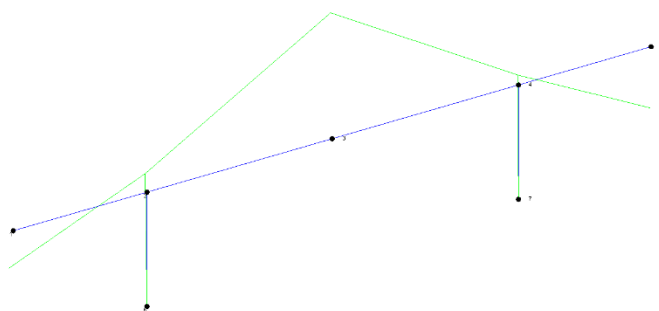
Figura 75 - Modo de vibração 3 vertical

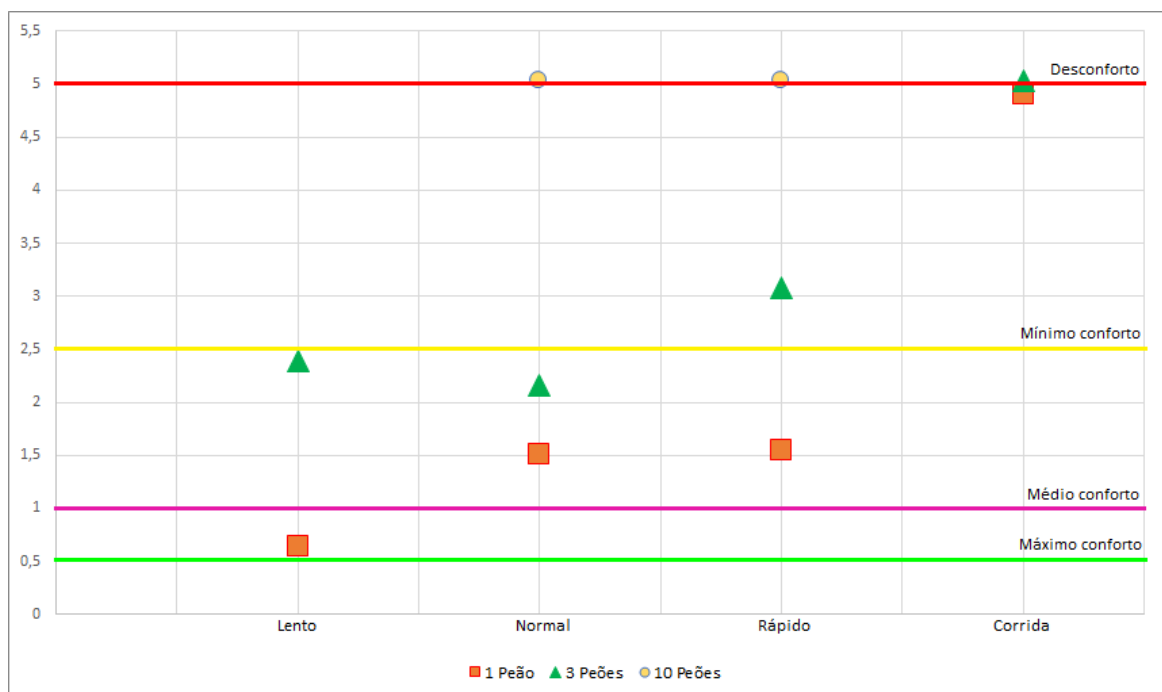
Para avaliação do nível de conforto da ponte pedonal relacionados ao ensaio 2, os resultados foram tratados e compilados em um gráfico apresentado na figura 86, deste modo são representados os valores das acelerações encontradas nas diferentes tipologias de passagem e quantidades de pessoas, o gráfico enquadra-se nas informações da figura 83, podendo assim averiguar o nível de conforto para cada situação, como a segunda fase propõe. Nota-se que as acelerações maiores encontradas e que predominam, situam-se nos acelerómetros

dos últimos tramos, nomeados como acelerómetros 4 e 6. Outra observação importante analisada, foi o fato dos acelerómetros terem precisão de medida até seus 0,5g, no entanto as acelerações com valores iguais a 5 m/s², pode-se ter medidas até maiores do que encontradas, porém nessa condição o desconforto já é muito visível.

Figura 86 - Gráfico dos valores de acelerações experimentais com passagem de peões.

Em consideração aos estudos sobre a passagem de peões é possível avaliar o nível de conforto que a ponte oferece atualmente, de acordo com o gráfico apresentado na figura 86, as acelerações encontradas no ensaio 2 são extrapolantes para o conforto dos utilizadores, sendo que as maiores são identificadas nos últimos tramos. Apenas teram médio conforto aqueles que faram a passagem completa da ponte em uma única pessoa e em passos lentos, caso ocorra a passagem de 3 pessoas em passos rápidos já estão em desconforto. Esse estudo comprova o que realmente foi avaliado e perceptível na visita realizada a obra,

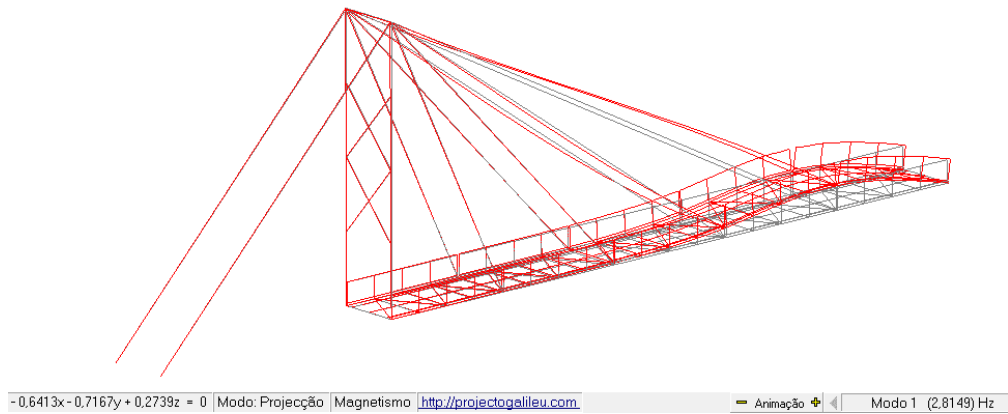
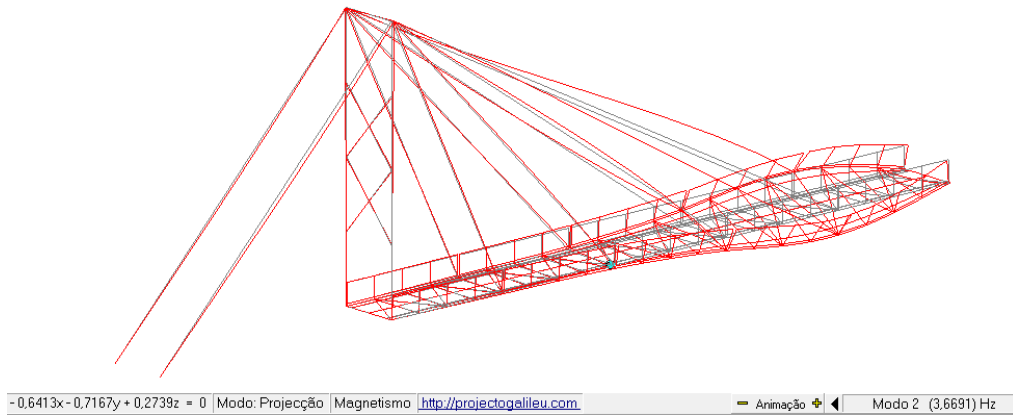
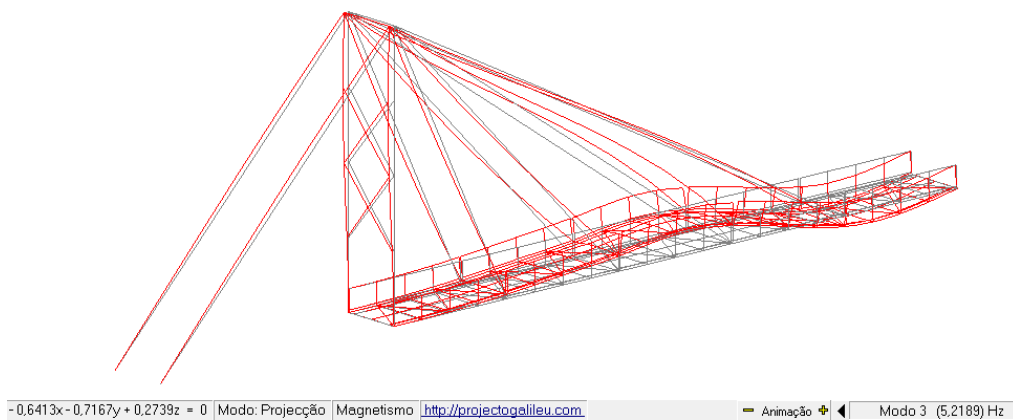
Verificando-se uma diferença significativa nos modos experimentais e calculados, considerou-se o modelo numérico, anulando a contribuição do último cabo, posicionado próximo a margem norte, estimando como cabo fraco com área de $1e^{-20}$ na resposta estrutural. As frequências e modos de vibração são apresentados na tabela 34 e nas figuras 92, 93 e 94.

Em análise dos resultados obtidos na comparação da tabela 34 concluiu-se que o último cabo de suspensão não está a funcionar como considerado inicialmente, assim a modelação considerando o cabo fraco condiz com os resultados experimentais encontrados, ficando com a frequência calculada entre o intervalo do primeiro modo de vibração.
