Dissertação

Mestrado em Engenharia Civil – Construções Civas

***Comportamento Termo higrométrico e Desempenho Energético de uma Escola – Medidas de Reabilitação***

*Leiria, Abril de 2017*

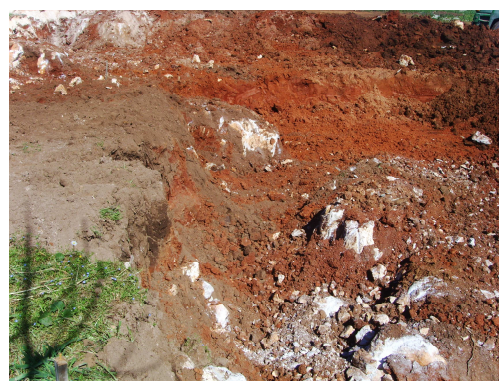
**Figura 12-** Solo de fundação

Como já antes mencionado, as fundações da escola estão assentes sobre um solo argiloso com muitos afloramentos rochosos, por isso com características que lhe conferem alguma impermeabilidade. (Figura 12)

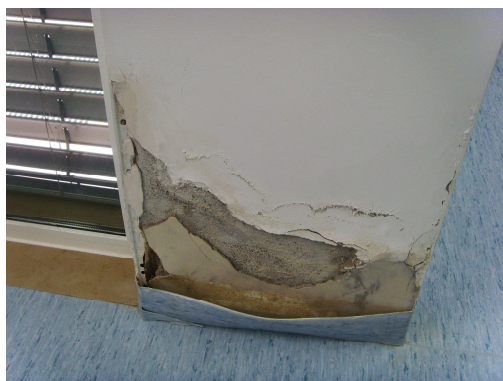
A janela que é visível na Figura 14 dá acesso a um logradouro, onde toda a água da chuva que cai é encaminhada para uma caixa de recolha, posicionada encostada ao pilar, cujo lado interior do mesmo apresenta a degradação mostrada nesta mesma figura.

**Figura 14-** Revestimento de pilar em betão armado.

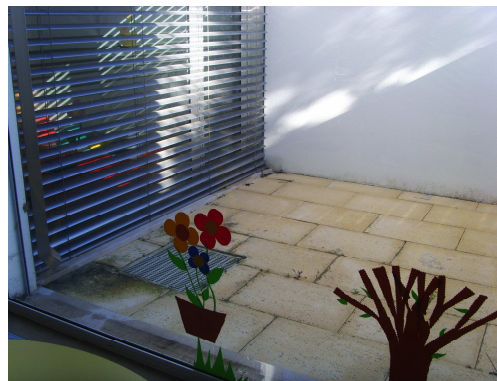
Na Figura 13 mostra-se a localização da caixa mencionada no parágrafo anterior, onde também é visível o tubo de descarga a drenar para fora da caixa.

**Figura 13-** Localização da caixa de recolha no logradouro.

Após a entrada da escola em funcionamento, fez-se a correção deste tubo de descarga, prolongando-o para dentro da caixa. Também o revestimento do pilar é em estuque projetado, aplicado diretamente sobre o suporte, pintado a tinta plástica cor branca.

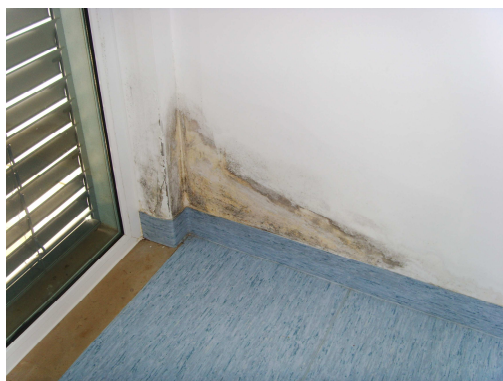
A parede da Figura 15 é composta por pano duplo de alvenaria de tijolo furado de 11 cm, assente com argamassa de cimento e areia, com caixa-de-ar parcialmente preenchida com isolamento térmico XPS de 3cm de espessura.

Exteriormente o seu revestimento é a reboco de argamassa de cimento e areia com aditivo hidrófugo com acabamento a areado fino, pintado a tinta texturada cor branca.

**Figura 15-** Parede em alvenaria dupla de tijolo furado com extremidade em pilar de

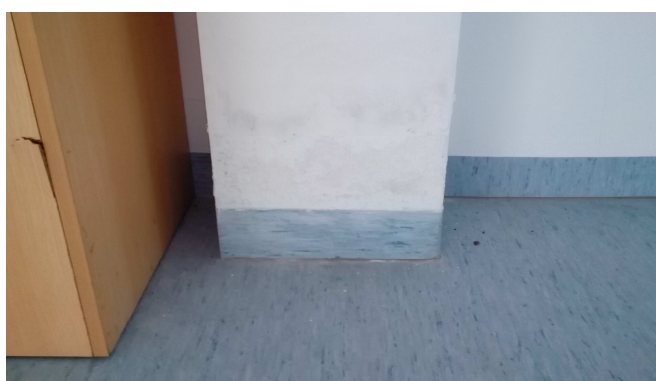
Também se observou que as paredes interiores desta mesma sala não apresentavam qualquer sintoma de humidade, com exceção do pilar que se mostra na Figura 16.

**Figura 16-** Pilar a meio da sala polivalente

A leitura 11 foi efetuada no pilar interior da sala polivalente, localizado na Figura 16, onde é mais evidente a patologia de eflorescências, mas para efeito de enquadramento na sala este mesmo pilar é o que se encontra na Figura 28, à esquerda do radiador. A parede onde está inserido este pilar é o elemento de separação entre esta sala e o compartimento técnico do equipamento de aquecimento ambiente e não apresenta patologias.

Apesar das eflorescências, a medição efetuada no pilar não detetou a presença de qualquer humidade, pelo facto de, certamente, a pouca precipitação ocorrida antes da leitura, não foi em quantidade suficiente para saturar todos os elementos até atingir a base da fundação superficial do pilar.

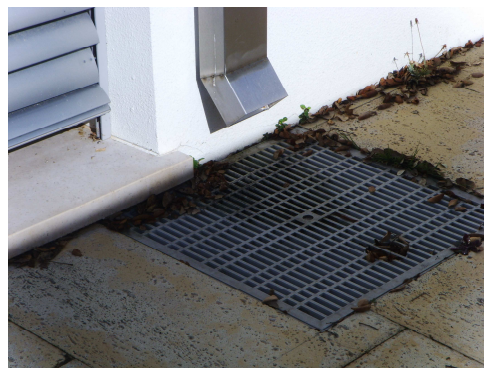
Por outro lado, a pendente do pavimento exterior em alguns casos está com inclinação para as paredes, pois aí estão implantadas caixas de recolha de águas pluviais, que para além de receber as recolhidas ao nível deste mesmo pavimento ainda serve de leito para encaminhamento das vindas da cobertura, recolhidas em caleiras que as descarregam através de tubos de queda. (Figuras 19 e 20).

**Figura 19-** Caixa de recolha de água junto às paredes

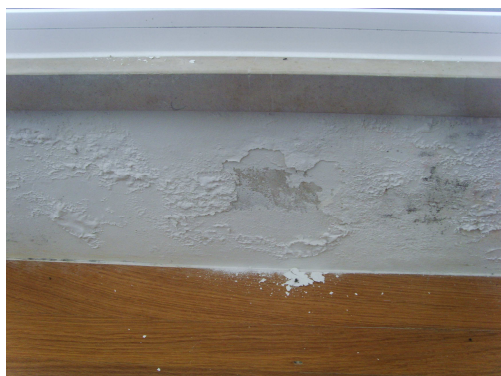
A imagem da Figura 25 mostra o resultado do acumular desta humidade na parede mostrada na Figura 22. Ainda durante uma visita efetuada no Inverno, verificaram-se poças de água acumuladas no banco de madeira, proveniente da escorrência das condensações da estrutura em alumínio dos envidraçados, que levaram ao empenamento do banco, que teve de ser substituído.

**Figura 25-** Parede em betão da figura 23 com o banco de madeira aplicado

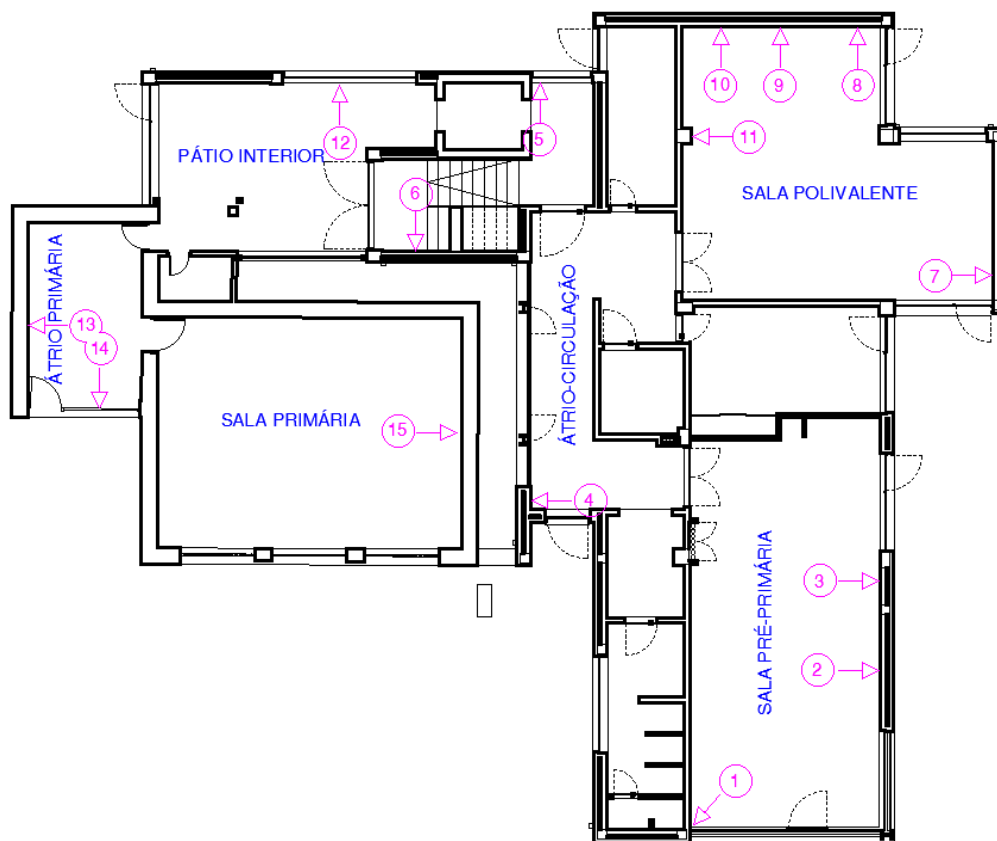
Em 23 de novembro de 2016, logo após um curto período de chuvas, fez-se um levantamento de humidade superficial em paredes em vários pontos da escola, cuja localização se pode visualizar na Figuras 27 e 28 e o seu registo global encontra-se na tabela constante do Anexo 3.

**Figura 27** – Localização do levantamento de humidade superficial em paredes interiores – R/C

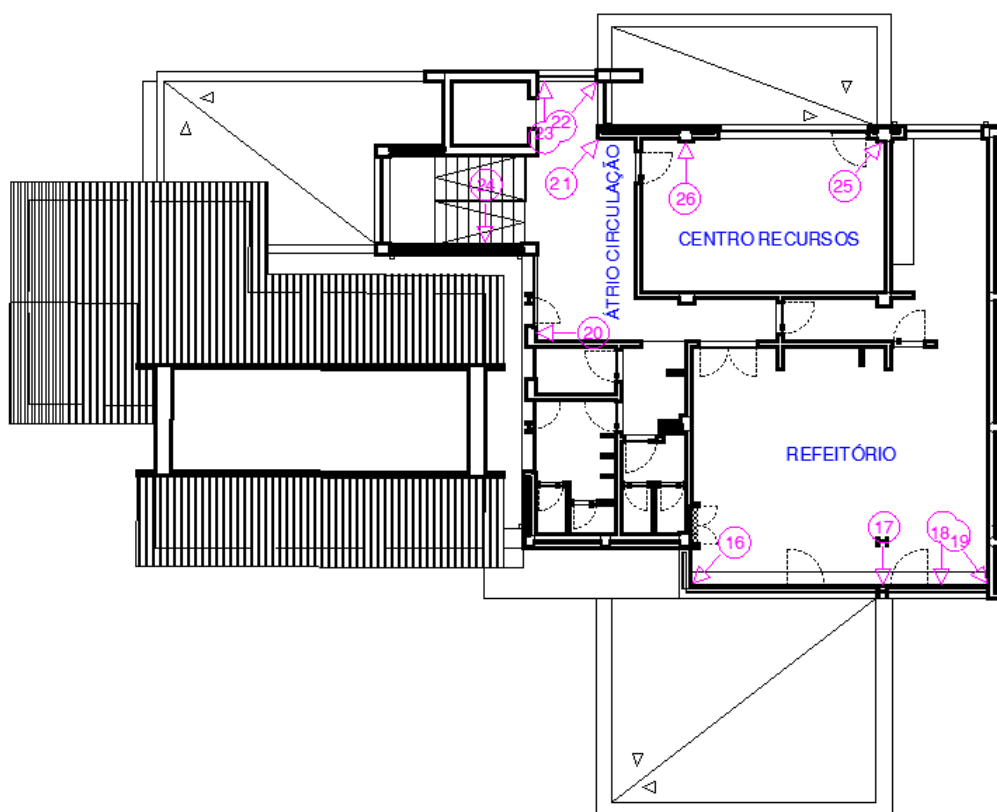
**Figura 28** - Localização do levantamento de humidade superficial em paredes interiores – Andar

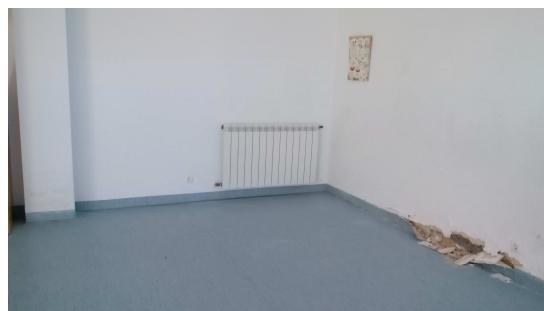
A leitura 10 regista uma presença de 7,4% de humidade junto ao rodapé, 0,6% a 1,0m de altura e 0% a 1,6m de altura, ambas as alturas contadas a partir do pavimento. Portanto a percentagem de humidade é mais alta junto ao rodapé e vai diminuindo à medida que nos afastamos desta cota, para cima.

**Figura 29-** Localização das leituras 10 e 11

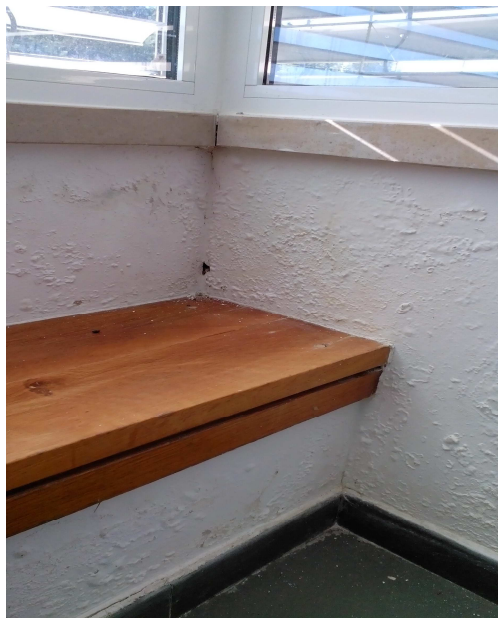
A patologia tipo 3, embora apresentando também eflorescências, quanto à sua localização, tem características diferentes das anteriormente observadas, pois apresenta a degradação mais acentuada próximo dos peitoris, conforme se pode observar nos casos da Figura 21 do ponto 4.1 onde foi efectuada a leitura 20 e das Figuras 33 e 34 seguintes, onde se efectuaram as leituras 16 e 17, ambas constantes no Quadro 14.

Depois de se fazer uma análise ao resultado das medições de humidade em algumas destas paredes afetadas, cujo resumo se apresenta no Quadro 14 seguinte, verifica-se que a maior percentagem de humidade se localiza junto ao peitoril, diminuindo à medida que nos afastamos para baixo, do mesmo.

**Figura 33-** Localização da leitura 16 - junto ao cunhal

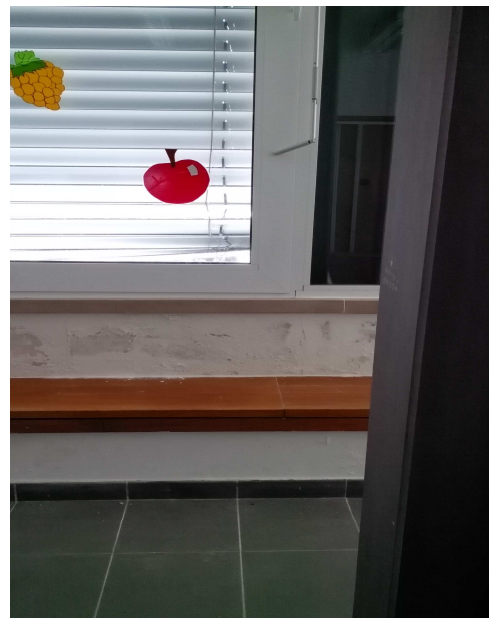
**Figura 34-** Localização da leitura 17-a meio vão

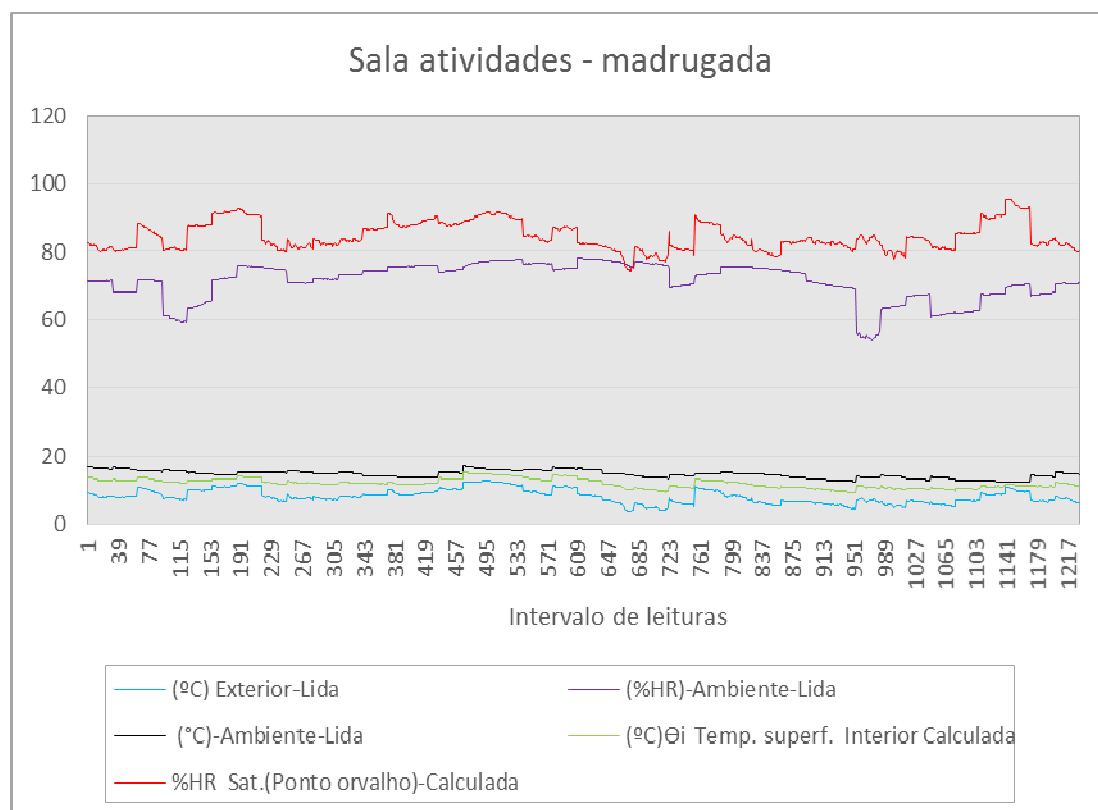
Gráfico 1 - Comportamento termo higrométrico da sala de atividades da pré-primária - leituras entre as 02h00-07h00

Ao nível das três temperaturas analisadas, verifica-se em ambas as situações que a linha da temperatura ambiente (linha preta do gráfico), lida, está acima da linha da temperatura superficial (linha verde do gráfico), calculada, situação característica em situações de inverno em que a temperatura superficial interior é menor que a temperatura ambiente.

A humidade relativa dentro desta sala, à temperatura ambiente (linha roxa do gráfico), situa-se grande parte do tempo entre os 60% e os 80%, atingindo os 80% numa ou outra situação pontual.

Na avaliação das condições de ambiente com a escola vazia e o aquecimento desligado (Gráfico 1), nas paredes com coeficiente de transmissão térmica próximo do que serviu de base à determinação do ponto de orvalho, verifica-se que há situações em que a humidade

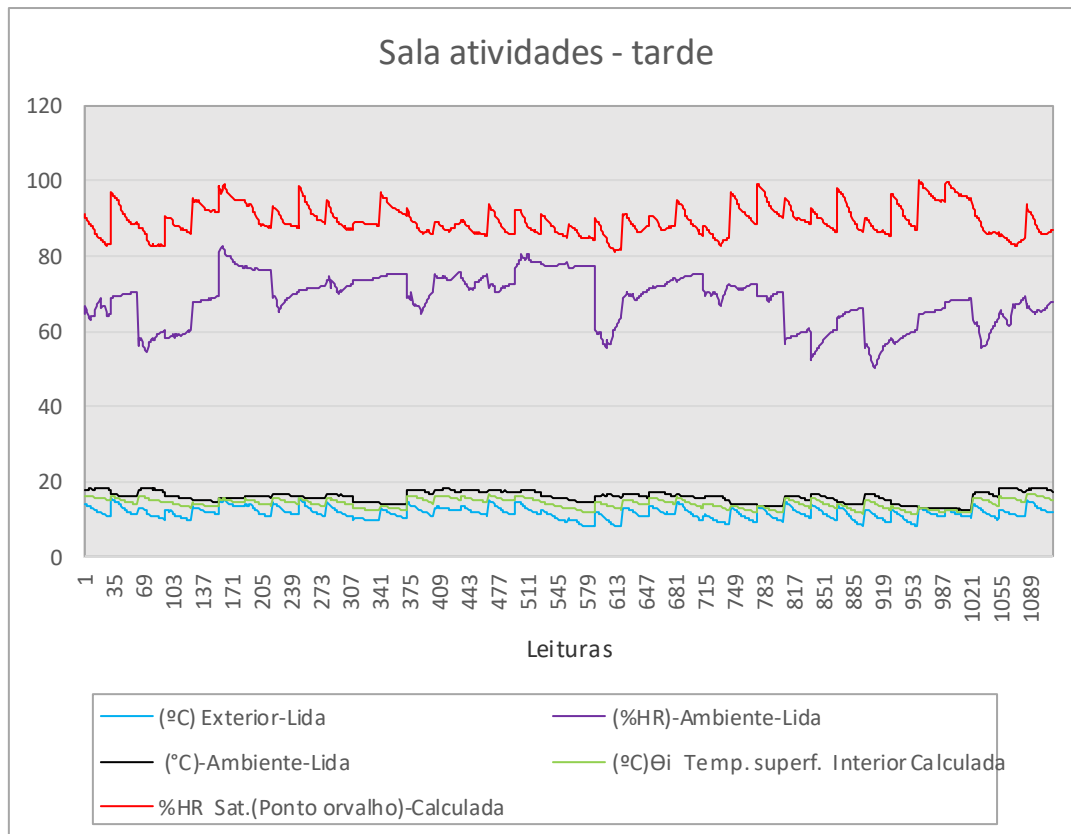
Gráfico 2 – Comportamento termo higrométrico da sala de atividades da pré-primária- leituras entre as 15h00-20h00.

Na situação da escola em funcionamento e o aquecimento ligado (Gráfico 2), apesar de não se terem registado situações de condensação, o risco é elevado uma vez que em alguns períodos é visível a linha da humidade relativa ambiente muito próxima da saturação (linha vermelha do gráfico).

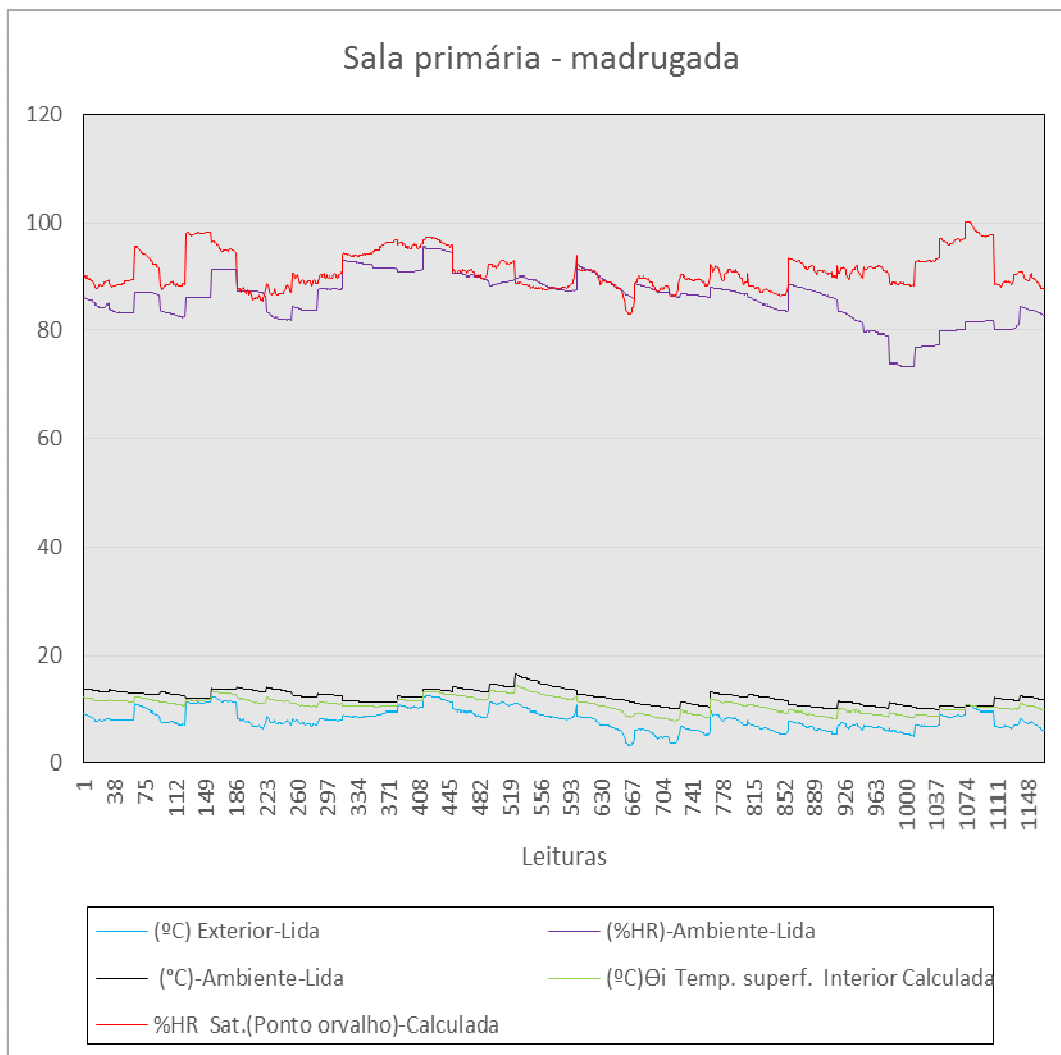
Gráfico 3 – Comportamento termo higrométrico da sala de aula da primária- leituras entre as 02h00-07h00.

Com exceção do período entre as leituras 760 e 991, verifica-se que de um modo geral a humidade relativa dentro desta sala, à temperatura ambiente (linha roxa do gráfico), se situa entre os 80% e os 100%, atingindo mesmo os 100% em situações pontuais.

Na avaliação dos resultados dos registos das condições de ambiente desta sala de aula da primária, com a escola vazia e o aquecimento desligado (Gráfico 3), verifica-se alguns períodos com condições de condensação efetiva, sendo que, em grande parte do período de leituras ocorreram riscos elevados de acontecerem.

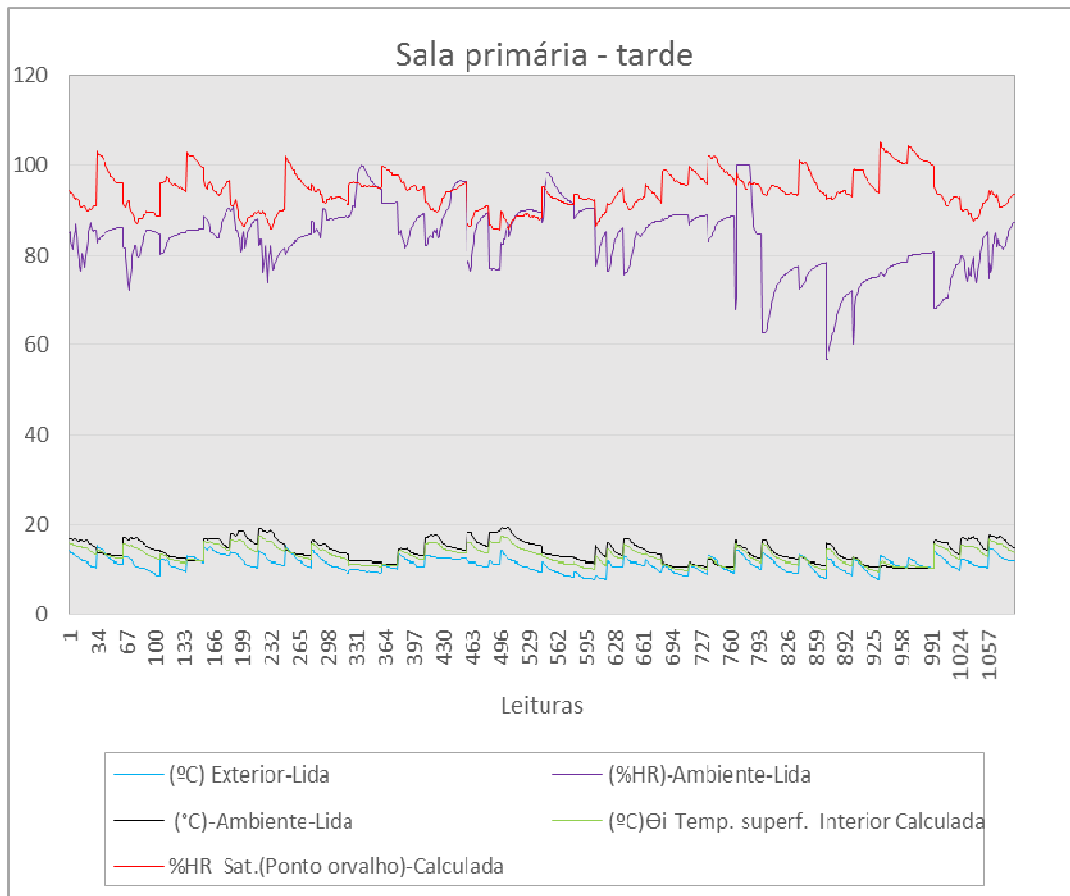
Gráfico 4 – Comportamento termo higrométrico da sala de aula da primária- leituras entre as 15h00-20h00.

Na situação da escola em funcionamento e o aquecimento ligado (Gráfico 4), também se verificam situações com condições de condensação efetiva e risco elevado em alguns períodos, uma vez que é visível a linha da humidade relativa ambiente a ultrapassar ou muito próxima da saturação (linha vermelha do gráfico).

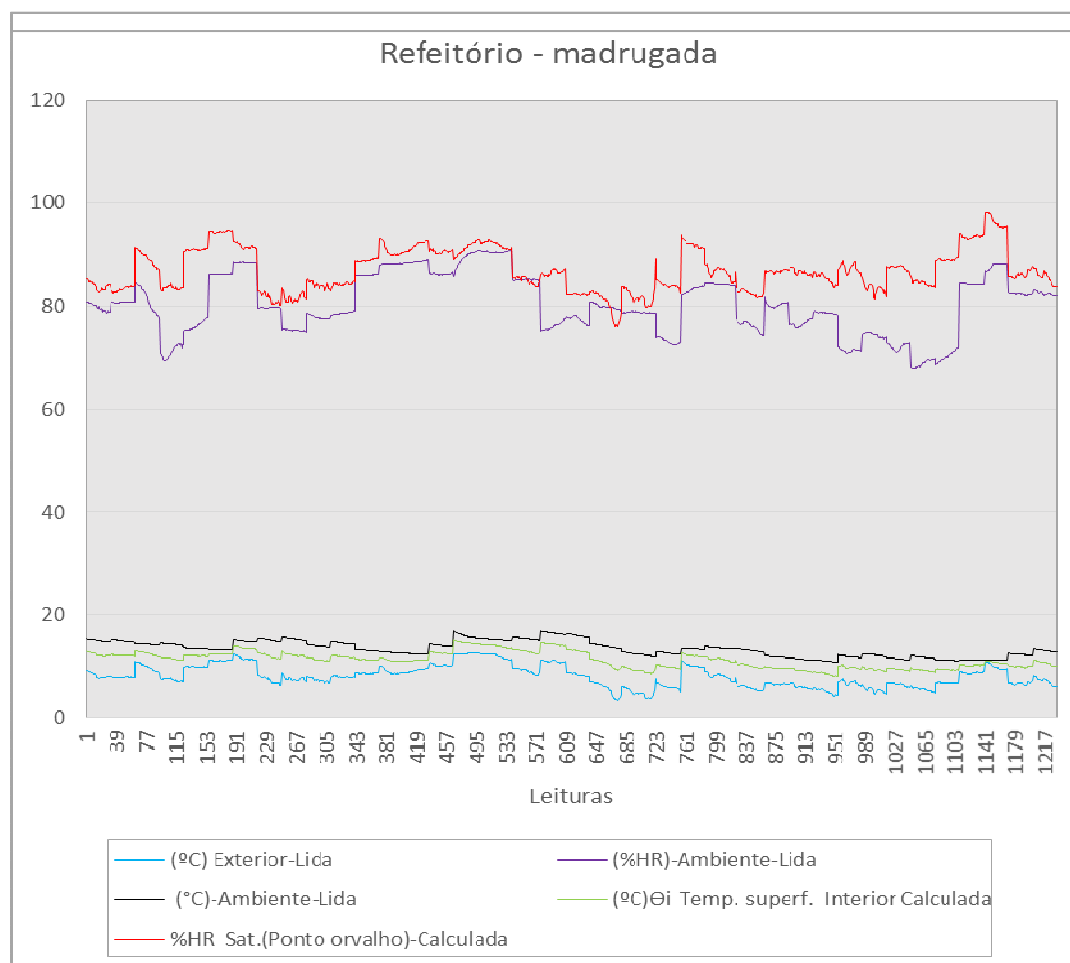
Gráfico 5 – Comportamento termo higrométrico do refeitório - leituras entre as 02h00-07h00.

A humidade relativa dentro do refeitório, à temperatura ambiente (linha roxa do gráfico), nas leituras registadas durante a madrugada (Gráfico 5) situa-se entre os 70% e os 90%, aproximadamente.

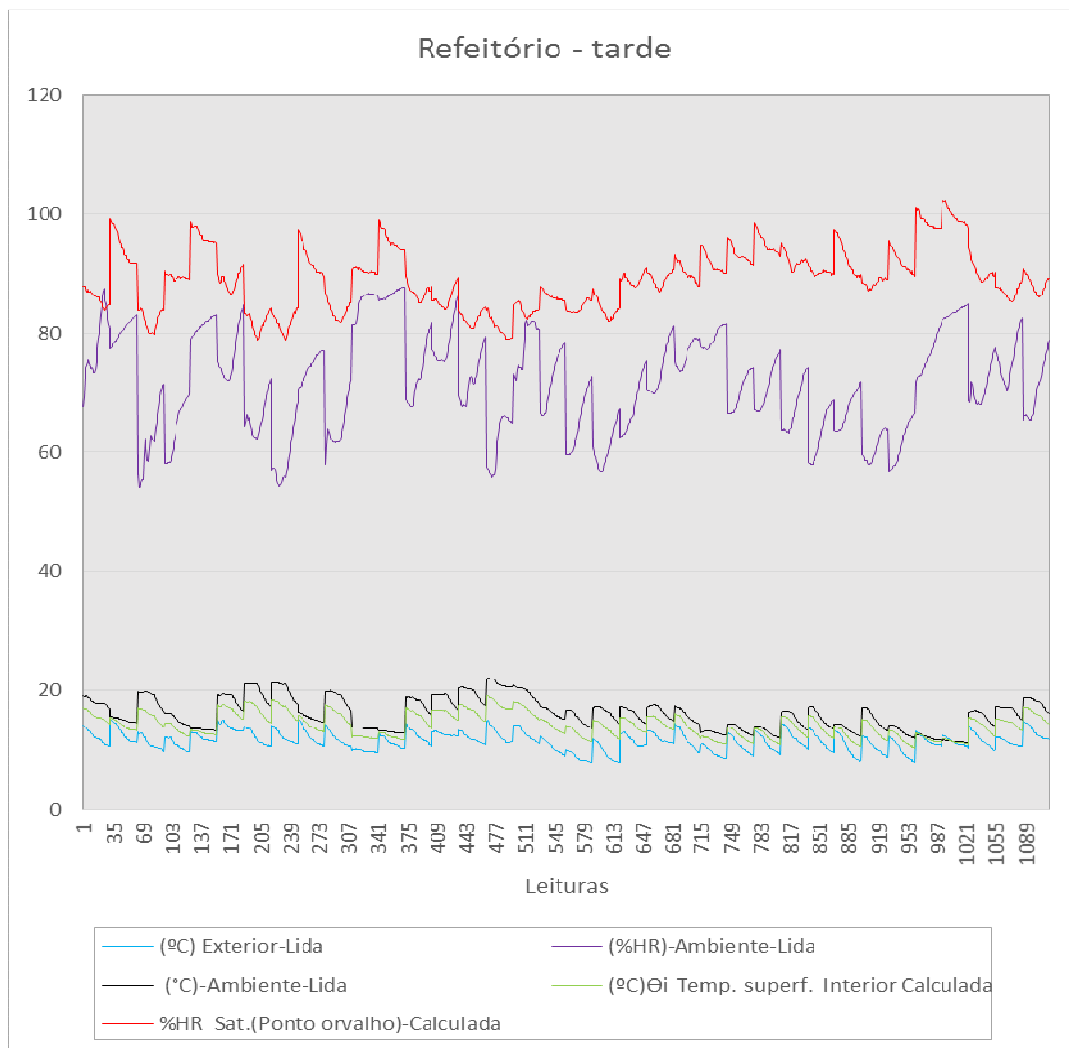
Gráfico 6 - Comportamento termo higrométrico do refeitório - leituras entre as 15h00 - 20h00.

Já na situação de leituras registadas no período da tarde (Gráfico 6), a humidade relativa dentro deste refeitório, à temperatura ambiente (linha roxa do gráfico), situa-se entre os 60% e os 80%, aproximadamente, caindo em alguns casos para humidades relativas abaixo dos 60% e subindo noutros casos acima do 80%.

Na situação da escola em funcionamento e o aquecimento ligado (Gráfico 6), também se verificam situações com condições de ocorrência de condensação efetiva e risco elevado em alguns períodos, uma vez que é visível a linha da humidade relativa ambiente a ultrapassar ou muito próxima da saturação (linha vermelha no gráfico).
