**Avaliação da Segurança e Reabilitação de
uma Ponte de Alvenaria de Pedra
O Caso da Ponte Hintze Ribeiro**

Mestrado em Engenharia Civil – Construções Civas

Karina Felix do Nascimento

Leiria, setembro de 2022

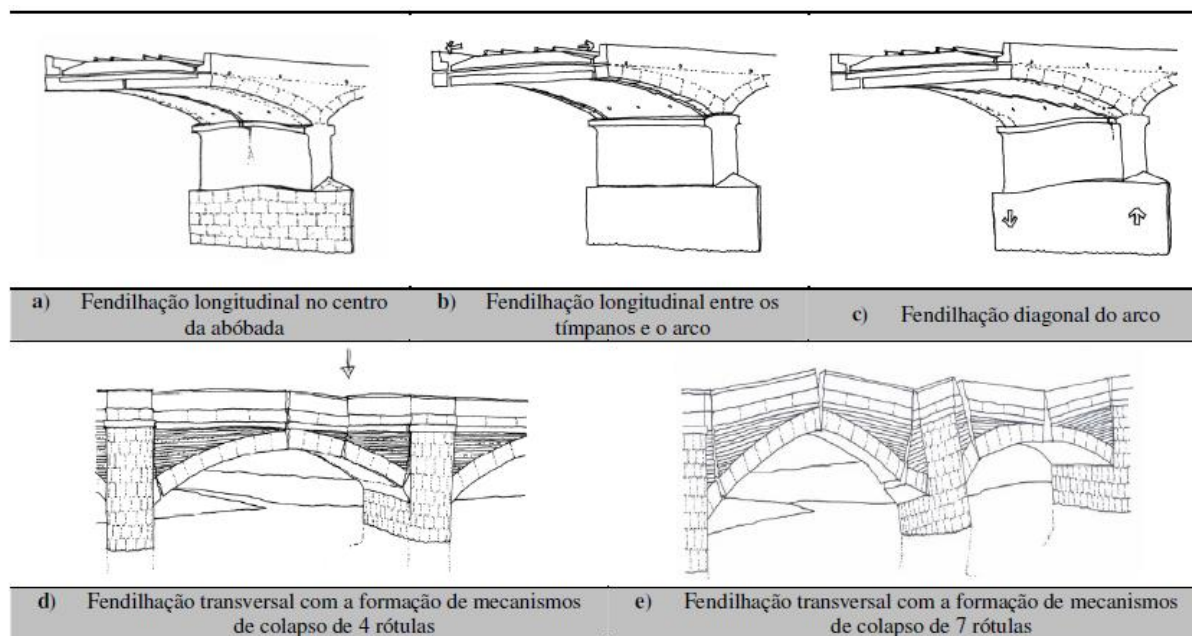
Figura 29: Fendilhação longitudinal e transversal no arco (Catalán e Álamo, 2006, apud Lopes, 2012)

A transmissão dos impulsos horizontais associados ao funcionamento da ponte na direção longitudinal podem desencadear a fendilhação longitudinal entre os tímpanos e o arco conforme pode-se observar na Figura 29a, sendo que para que ocorra a fendilhação longitudinal no centro da abóbada, tal como representada na Figura 29b, pode ser resultante do funcionamento na direção transversal, que também pode estar associada a forças transversais de flexão presentes no arco ou a concentração de cargas em correspondência com a posição das travessas da via arco. Enquanto que, a fendilhação diagonal no arco, representada na Figura 29c, resulta em geral, de assentamentos ou rotações nos pilares e fundações.

Adicionalmente, para que ocorra o colapso do arco sob a aplicação de cargas é necessário que se forme um mecanismo de quatro (Figura 29d) ou cinco rótulas no arco. No caso de pontes com arcos múltiplos podem ainda ocorrer mecanismos de sete (Figura 29e) ou mais rótulas (Catalán e Álamo 2006, apud, Lopes, 2012).

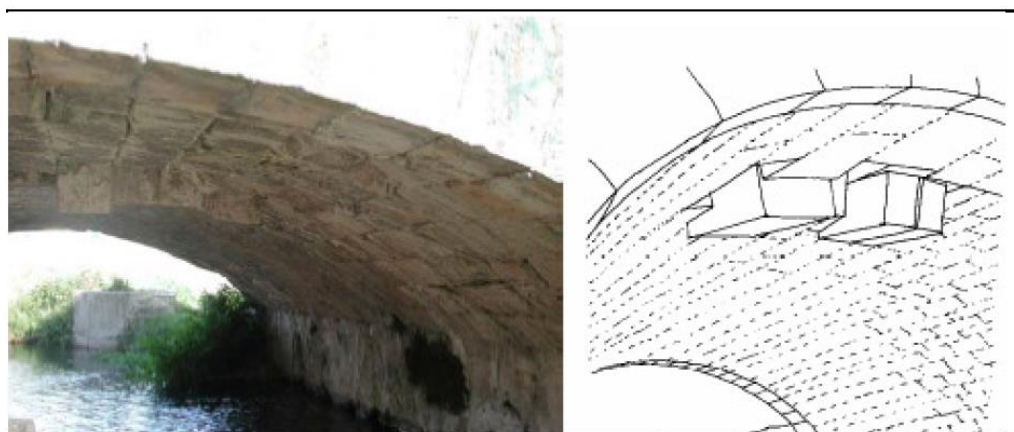
Figura 30: Perda de material (Catalán e Álamo, 2006, apud Lopes, 2012)

A perda ou deslocamento de material do arco pode ser devida a cargas dinâmicas excessivas ou problemas relacionados com a durabilidade ou a ambos. Na Figura 30 ilustra-se um exemplo deste dano.

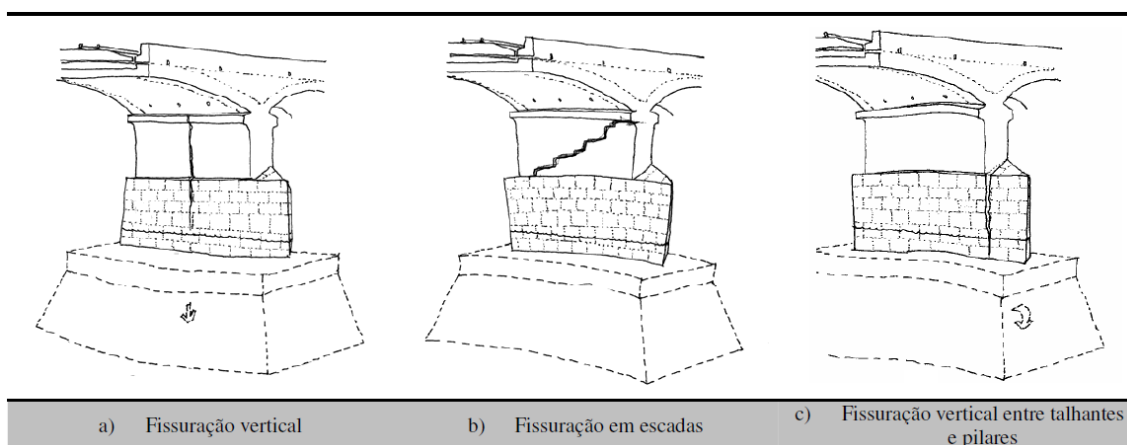
Figura 31: Anomalias nos Pilares (Catalán e Álamo, 2006, apud Lopes, 2012)

A perda de enchimento no interior do pilar ou alterações na base das fundações e assentamentos podem ocasionar fendilhação vertical nos pilares, tal como representado na figura Figura 31a, visto que este tipo de dano requer atenção imediata, pois trata-se de um aviso de colapso eminente e catastrófico. Na figura Figura 31b é representada a fendilhação em escada, que é associada à rotação da base do pilar quando há uma falha local da fundação. Pelo que as fendas verticais entre talhantes, quebrantes e pilares representada na figura Figura 31c são ocasionadas devido a problemas de fundação ou com o sistema construtivo dos talhantes e quebrantes.

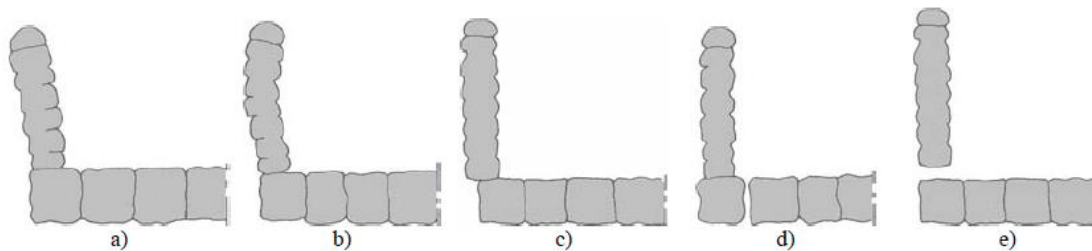
Figura 32: Tipos de anomalias nos muros de tímpano (Page, 1993 apud, Costa, 2009)

Os impulsos laterais que solicitam os muros de tímpano induzem esforços de flexão e corte que podem ocasionar os seguintes danos:

- Inclinação para fora do plano;
- Abaulamento na zona central do tímpano;
- Escorregamento da base da parede;
- Formação de uma fenda na primeira fiada do arco;
- Separação entre tímpanos e arco.

De acordo com Costa, (2009) os danos representados nas Figuras Figura 32a e Figura 32b resultam do efeito de flexão nos tímpanos. No primeiro caso a parede exibe um comportamento tipo consola, enquanto, no segundo caso, por efeito de algum imbricamento entre o pavimento e o tímpano, há restrição do deslocamento horizontal na extremidade da parede. Os danos ilustrados na Figuras Figura 32c Figura 32d e Figura 32e estão essencialmente relacionados com o comportamento da ligação entre o tímpano e o arco.

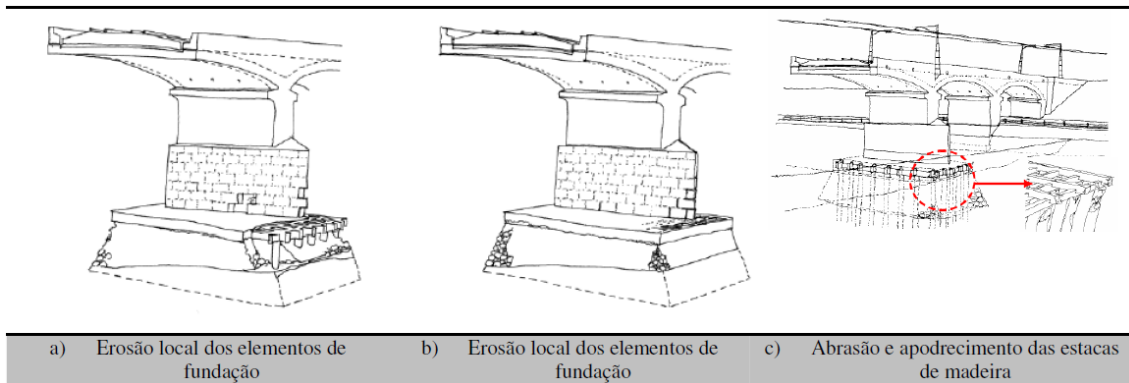
Figura 34: Anomalias nas fundações (Catalán e Álamo, 2006, apud Lopes, 2012)

Sendo que, entre as anomalias que podem ocorrer nas fundações são frequentes (ver Figura 34):

- a) Perda dos elementos de proteção;
- b) Erosão local dos elementos de fundação;

c) Abrasão e apodrecimento das estacas de madeira.

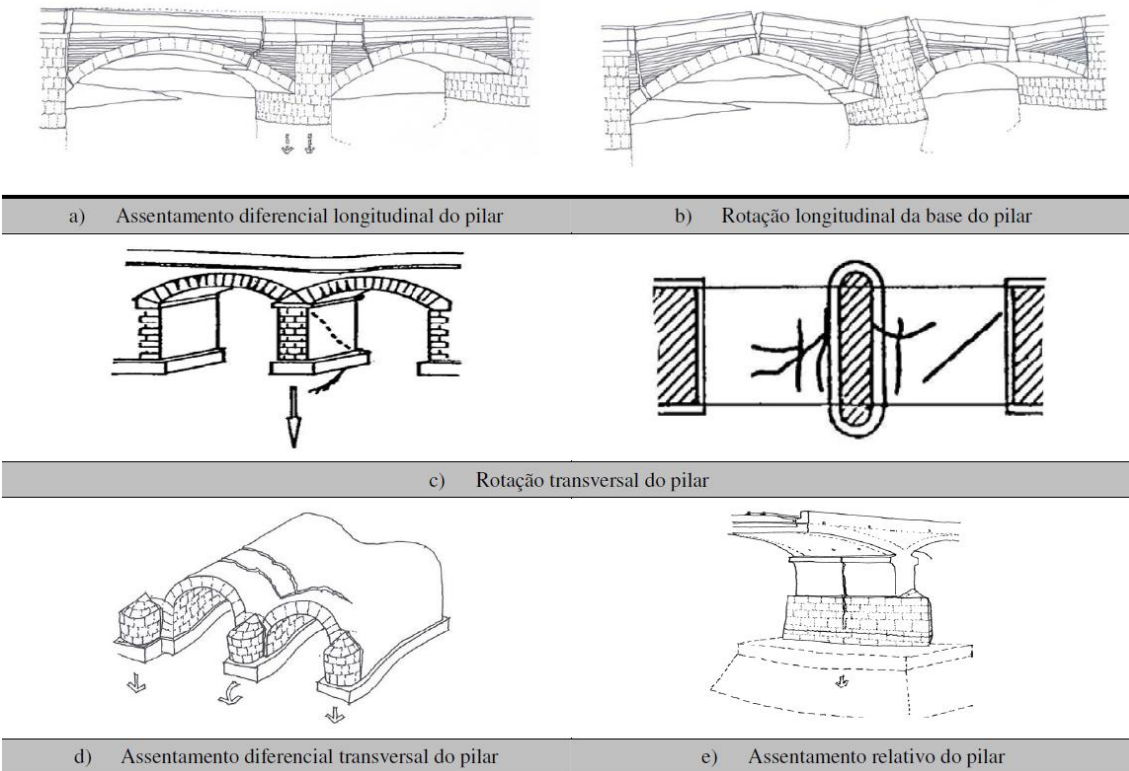
Figura 35: Anomalias decorrestes de problemas nas fundações (Catalán e Álamo, 2006, apud Lopes, 2012)

As anomalias mais frequentes que decorrem de problemas nas fundações estão ilustradas na Figura 35 e correspondem a:

- a) Assentamento diferencial longitudinal em pilares;
- b) Rotação longitudinal da base do pilar;
- c) Rotação transversal do pilar;
- d) Assentamento diferencial transversal;
- e) Assentamento relativo entre extremidades e o centro de pilar.

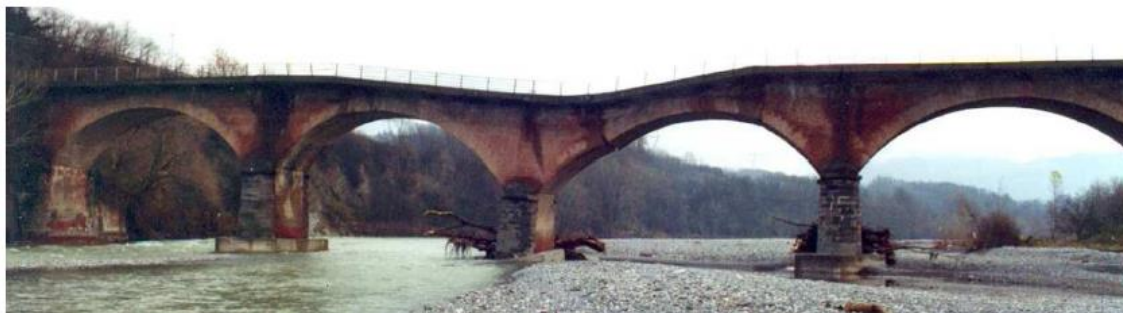
Figura 36: Mecanismo de rotura por perda de capacidade das fundações na ponte Vignole (Brencich, 2007, apud Costa, 2009).

Ilustra-se na Figura 36 o exemplo do colapso da ponte de Vignole, onde se verificou a rotação da base do pilar originada por assentamentos, com a formação de um mecanismo de quatro rótulas no arco e uma na base do pilar. (Costa, 2009)

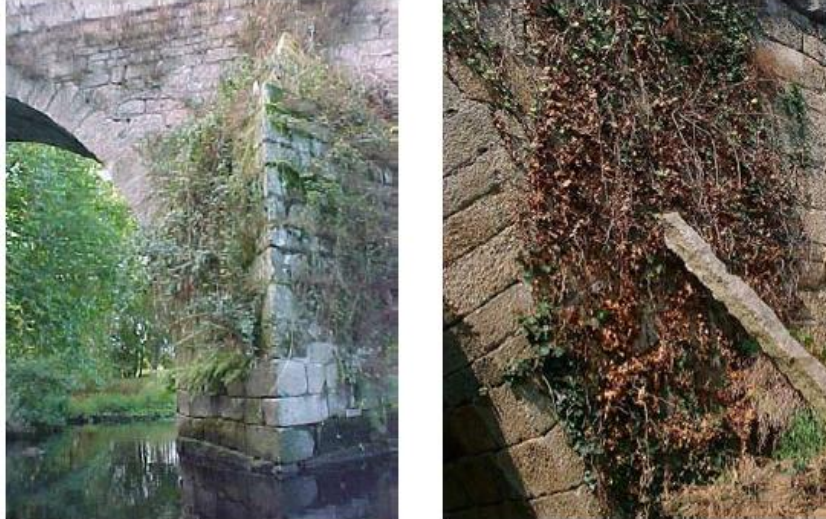
Figura 37: Exemplos de vegetação de pequeno e médio porte (Costa, 2009)

A presença de vegetação (ver Figura 37) contribui para a deterioração física e química do material, na medida que, a expansão das suas raízes, principalmente as de grande porte, pode ser causadora de fendas e o dióxido de carbono que soltam, ajudado pela água, origina efeitos químicos destruidores principalmente nas rochas calcárias. (Costa, 2009)

Este tipo de anomalia se agrava principalmente pela ausência de limpeza e manutenção da ponte.

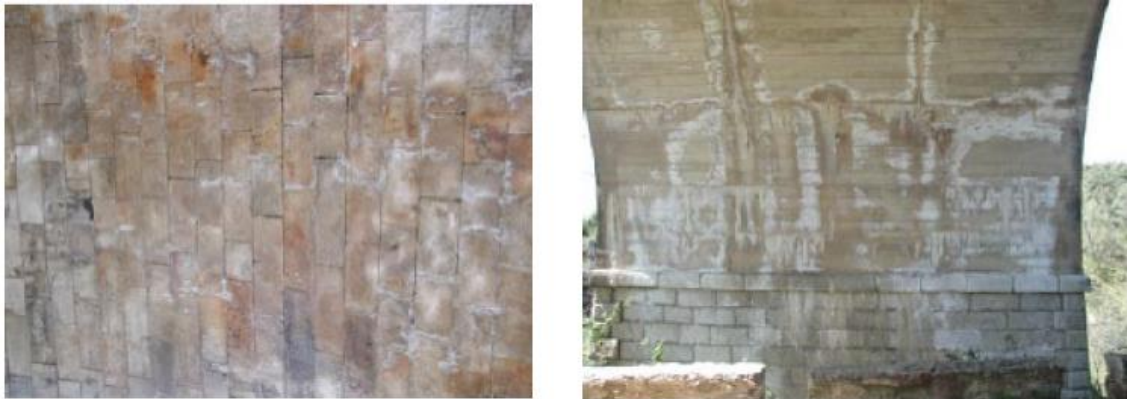
Figura 38: Exemplos de eflorescências (Catalán e Álamo 2006 apud Lopes, 2012)

As eflorescências (ver Figura 38) formam-se devido à cristalização de sais, dissolvidos na água ou presentes no próprio material que depois se dissolve com a água. Isto pode levar à desagregação da rocha, devido às pressões de cristalização, hidratação e expansão térmica, mas nos casos mais comuns surgem apenas como manchas embranquecidas, não sendo muito severas para a estrutura. (Silva, 2016)

A lavagem natural das chuvas nos paramentos expostos ou a lavagem artificial são, em geral, suficientes para eliminar os efeitos destas eflorescências. Porém, se a evaporação das soluções salinas é muito intensa e rápida a cristalização dos sais pode ocorrer sob a superfície induzindo esforços mecânicos de desagregação da pedra. A repetição deste processo com sucessivas dissoluções e recristalizações dos

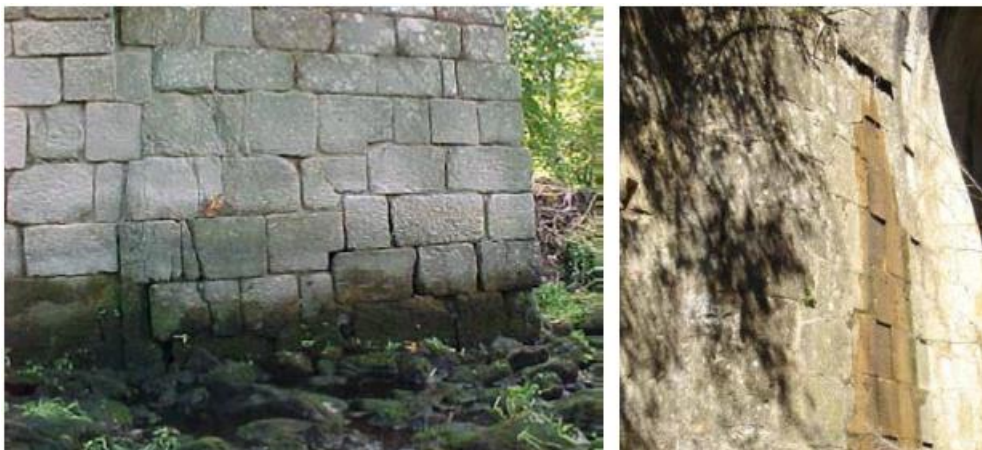
Figura 39: Exemplos de manchas de humidade, escorrências e depósitos de água (Costa, 2009)

As manifestações de humidade (ver Figura 39) nas superfícies exteriores podem ser diversas, entre elas as mais usuais são a existência de manchas de humidade, escorrências, ou a existência de retenção e depósito de água.

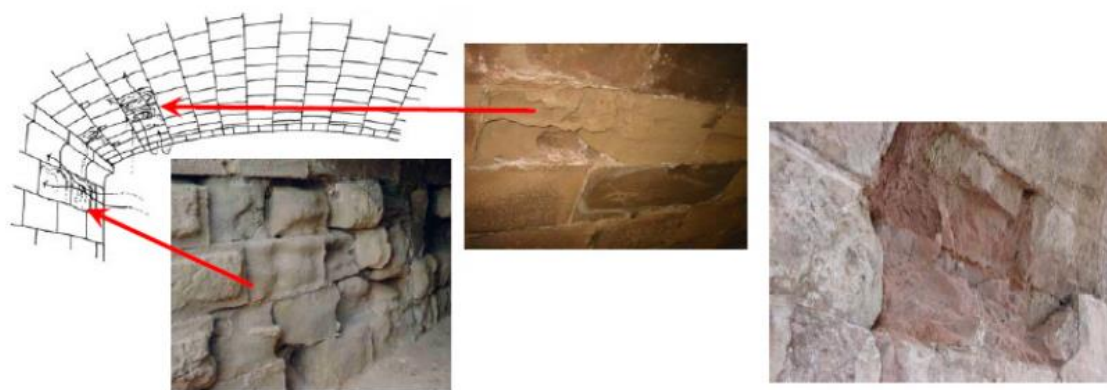
Figura 42: Exemplo de Alveolização (Catalán e Álamo, 2006, apud Lopes, 2012)

A alveolização consiste na deterioração que leva à formação de várias cavidades na pedra e apresentam diversos tamanhos e formas, as quais chamamos de alvéolos, normalmente profundos. Na origem destas cavidades pode estar a degradação por sais. Os alvéolos podem estar interligados ou isolados uns dos outros, estando estas aberturas viradas para o exterior e apresentando uma dimensão sub-centimétrica. (Sousa, 2014)

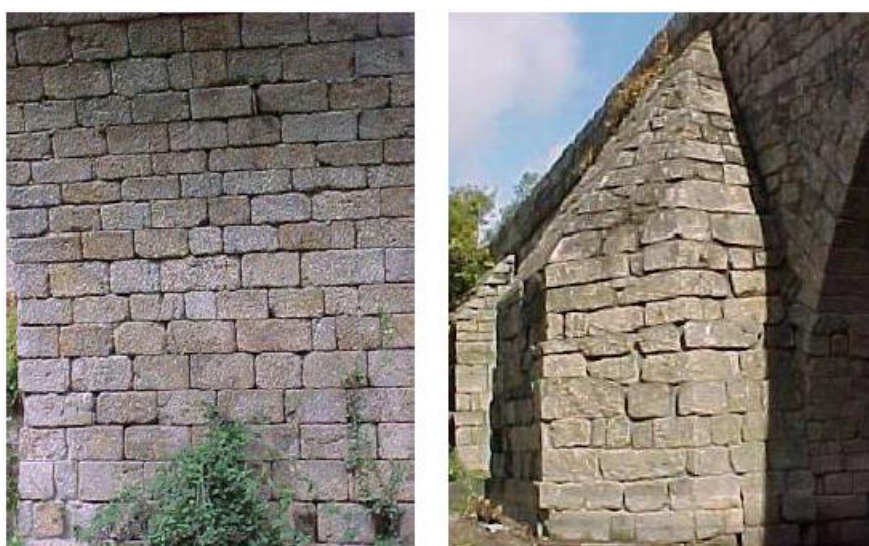
Figura 43: Exemplo de perda de argamassa nas juntas (Costa, 2002)

De acordo com Silva, (2016) as anomalias mais comuns na argamassa são a sua perda de coesão levando até ao seu desprendimento das pedras. Estas anomalias resultam das ações mecânicas da água, chuva e vento, bem como as outras ações às quais as pedras estão igualmente sujeitas, como vegetação, circulação de água e ação dos seres vivos. A qualidade da argamassa é importante para poder amenizar estes efeitos, devendo ser escolhida a argamassa adequada ao ambiente e ao suporte. Em operações de manutenção deve ainda recorrer-se a argamassas isentas de cimento. As argamassas cimentícias são muito fortes, não permitindo a expansão das juntas, e criando relações muito fortes entre os blocos, podendo levar à sua fendilhação/fratura.

Vale ressaltar que a degradação das juntas de argamassa pode constituir um fator condicionante do comportamento mecânico da alvenaria, na medida em que a área de contacto nas juntas diminui aumentando a tensão efetiva nos pontos de contato que pode eventualmente ser superior à tensão resistente. (Costa, 2009)

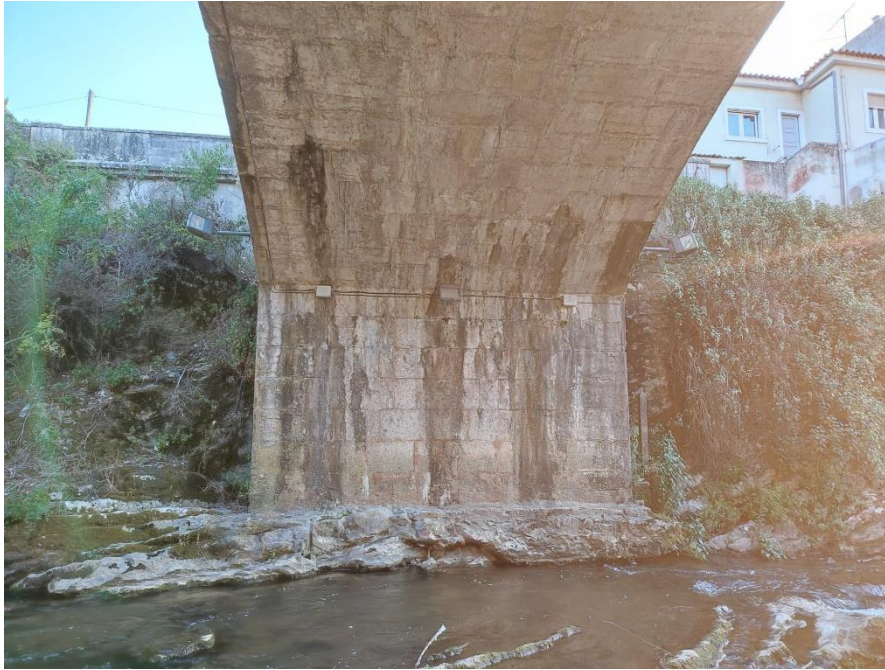
O pilar tem forma retangular com dimensões de 3,60 x 7,00m aproximadamente. A sua fundação é composta por maciço rochoso no leito maior do Rio, como mostra a Figura 50.

Figura 50: Pilar e Fundação – Ponte Hintze Ribeiro

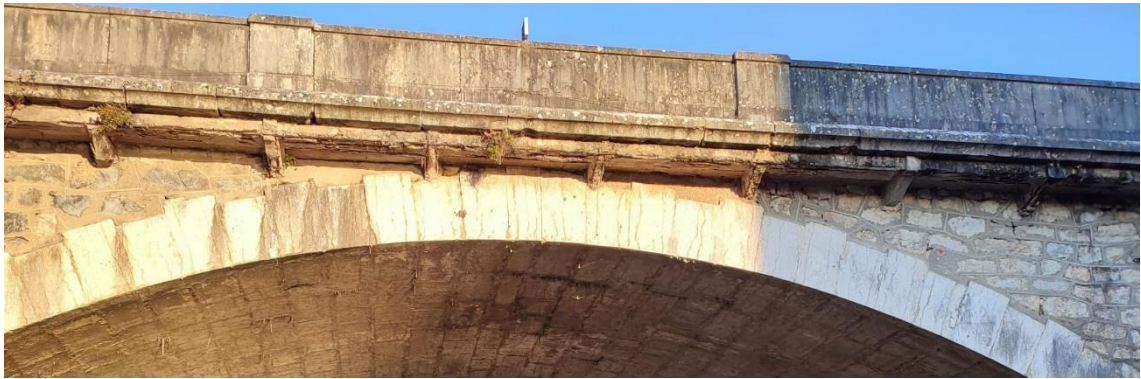
A inspeção desses itens procedeu-se pela parte inferior da ponte onde pode-se verificar que no tabuleiro há presença de betão armado pelo fato de se observar uma viga longitudinal e consolas curtas, logo abaixo do passeio com as armaduras expostas. Esses elementos apresentam estado grave de conservação, pois foi constatado a perda de recobrimento das armaduras e conseqüentemente corrosão das mesmas como pode ser observado na Figura 60 e na Figura 61.

Figura 60: Vista da viga longitudinal e consolas curtas - Ponte Hintze Ribeiro

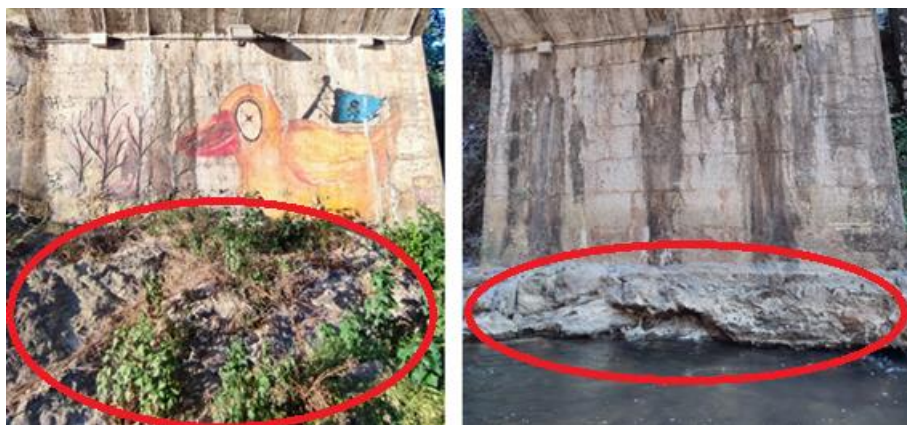
Ao nível das fundações não foi possível observar danos por meio da inspeção visual, visto que as fundações são em maciço rochoso e visualmente não apresenta deficiências como pode-se observar na Figura 67.

Figura 67: Fundações - Ponte Hintze Ribeiro – (Autor, 2022)

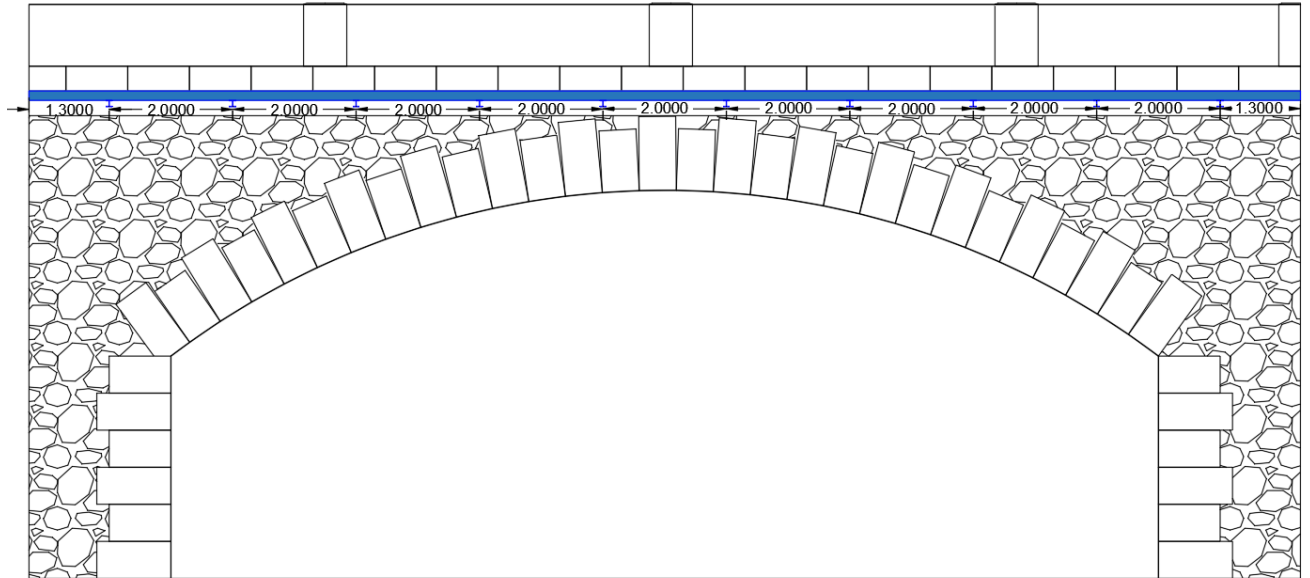
Figura 70: Representação esquemática da proposta nº1 – Vigas metálicas

Foi considerada uma viga longitudinal de 20,60 metros e 10 apoios na transversal com espaçamento de 2 metros entre os mesmos. Na Figura 70 é apresentada uma representação esquemática da proposta.

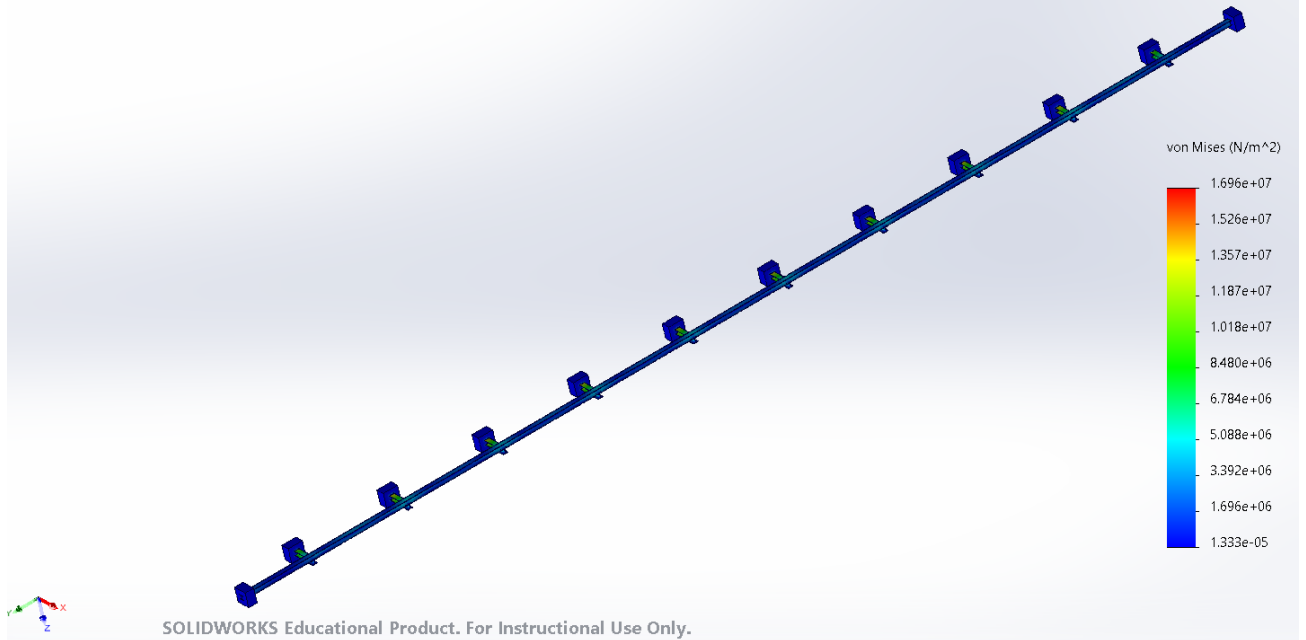
Figura 74: Resultado da distribuição de tensões nas vigas

Os pontos mais críticos, são apresentados nas vigas transversais, em que a máxima tensão que ocorre é $16,9 \text{ Mpa}$, bastante inferior à tensão admissível do material igual a $308,7 \text{ Mpa}$, o que garante que a viga selecionada cumpre os requisitos do projeto com margem de segurança.

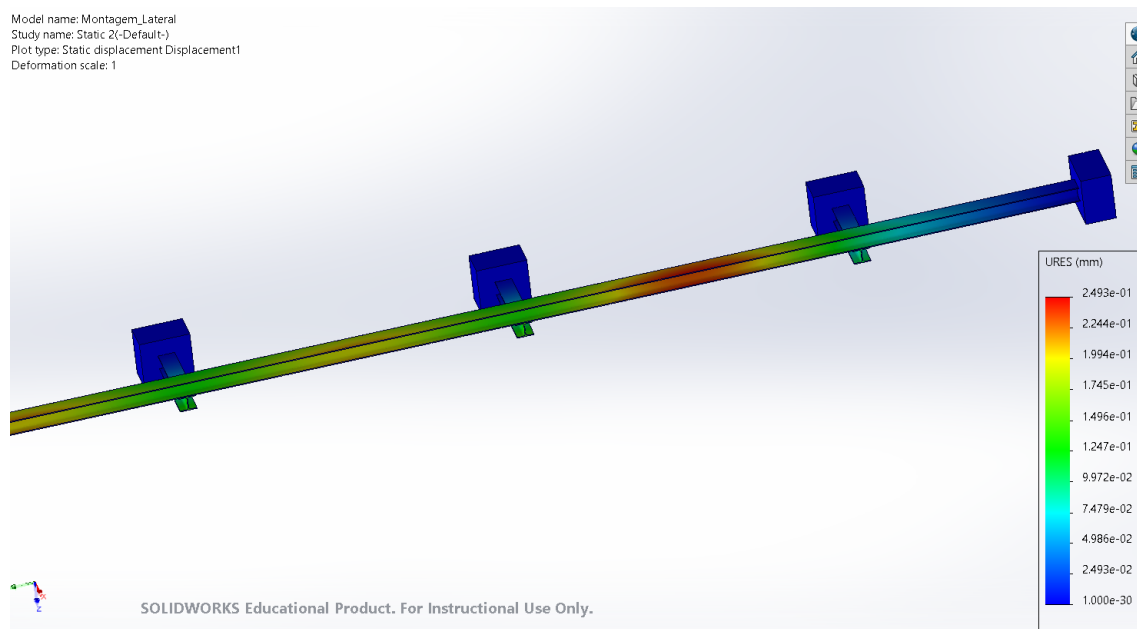
Na Figura 76 são apresentados os resultados dos deslocamentos verticais ao longo da viga, sendo o máximo deslocamento observado igual a 0.249 mm, e portanto bastante inferior a $L/500$ (4mm), assegurando a estabilidade dos elementos de pedra existentes.

Figura 76: Resultado dos deslocamentos ao longo da viga

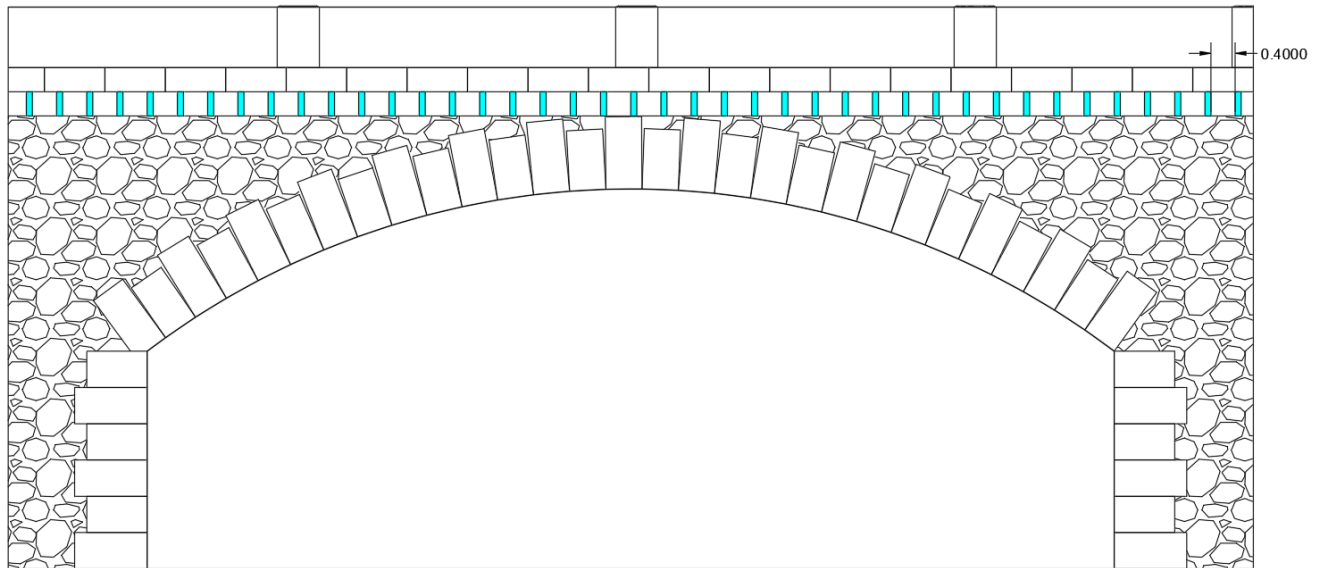
Figura 77: Representação esquemática da proposta nº 2 – Cantoneiras

Para essa proposta foi considerada uma cantoneira com lagura de 12,5 cm, com 4 furos para fixação no muro de tímpano. A disposição das cantoneiras ficará com um espaçamento de 40 cm, de forma a assegurar que cada lajeta de pedra com 1 metro, terá pelo menos 2 apoios. Na Figura 77 é apresentada uma representação esquemática da proposta supracitada.

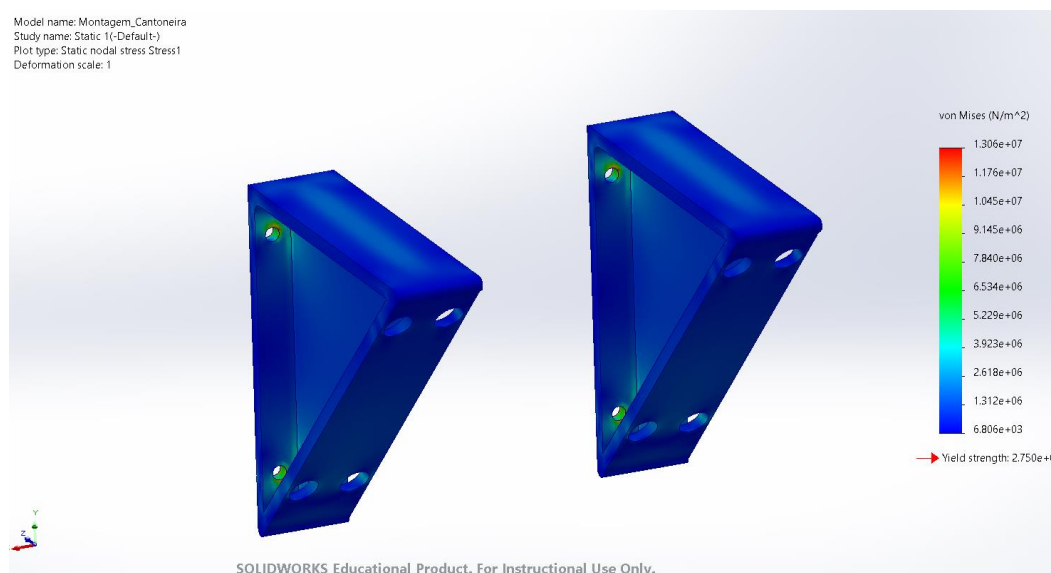
Figura 79: Resultado da distribuição de tensões nas cantoneiras

De acordo com a simulação realizada os pontos mais críticos apresentam uma tensão máxima de 13,06 *Mpa*, bastante inferior à tensão admissível do material é igual a 308,7 *Mpa*, o que garante que a cantoneira selecionada cumpre os requisitos do projeto com elevada margem de segurança.
