Dissertação

Mestrado em Construções Civas – Engenharia Civil

***Monitorização das Vibrações Ambientais no
Mosteiro da Batalha***

Leiria, Julho de 2016

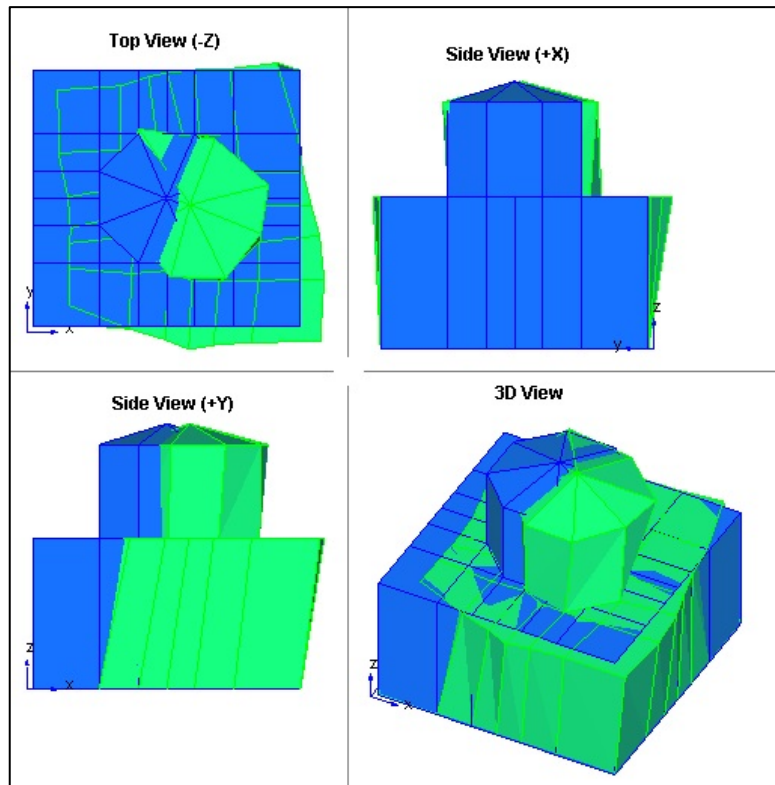
Figura 65 - Primeiro modo de vibração da Capela do Fundador

Sabendo que o Mosteiro da Batalha se encontra solidário à Capela do Fundador, está justificada a redução das deformações no eixo YY, a estrutura mostra maiores deformações no eixo XX, direção essa que é perpendicular ao IC2.

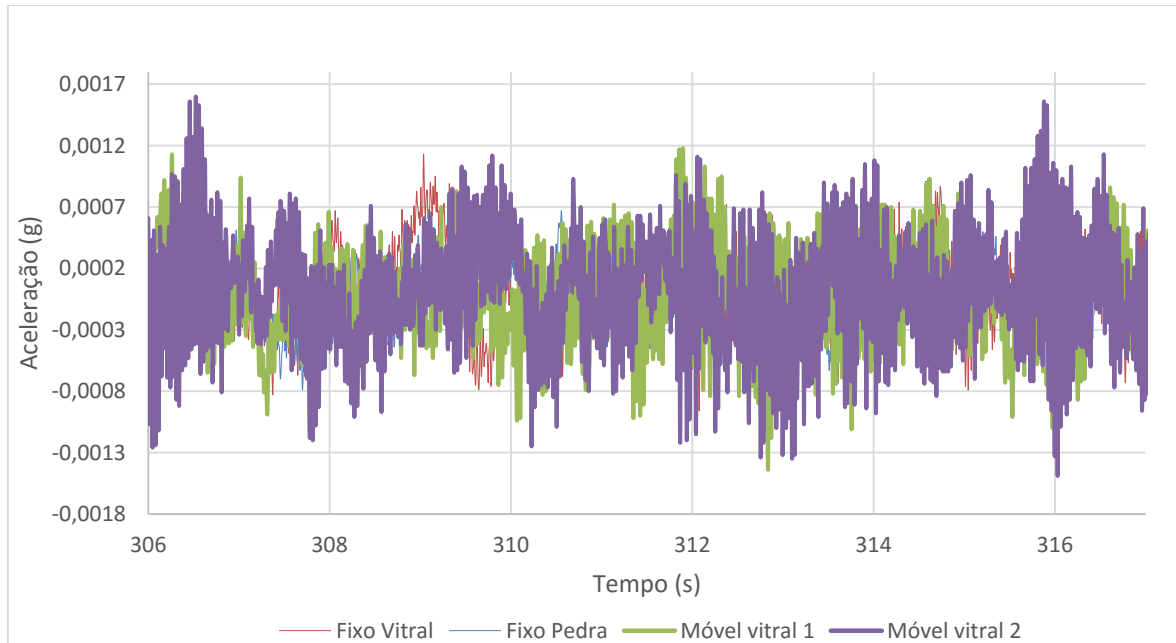
Figura 79 - Gráfico das acelerações do *setup 2*

Analisando o gráfico da Figura 79, podemos afirmar que as acelerações dos vitrais e na pedra do Octógono da Capela do Fundador, são da mesma ordem de grandeza. É então seguro dizer que não existe amplificação ou redução da aceleração na transmissão pedra-vitral e que se os limites na estrutura de pedra do Mosteiro não forem ultrapassados, também não existira problema nos vitrais. Esta afirmação é feita tendo em conta que a única referência a limites de vibração existente é em relação à estrutura e não aos vitrais.

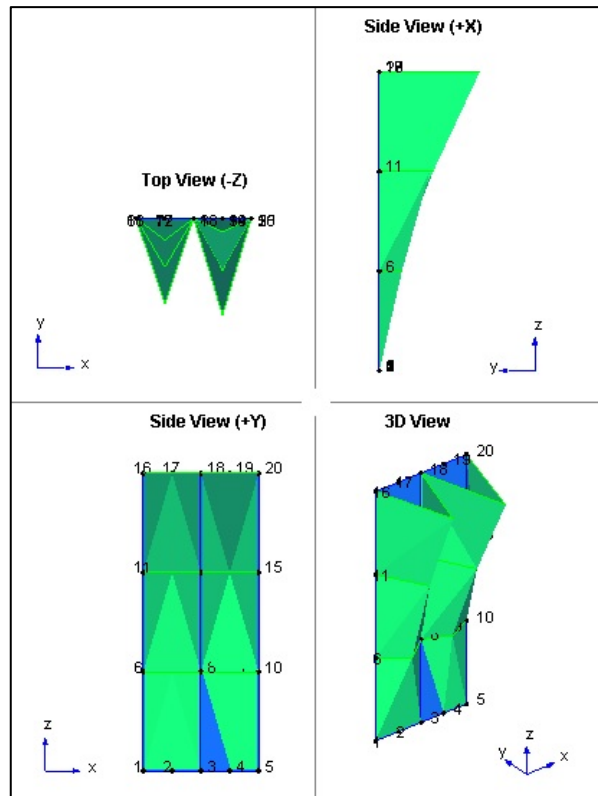
Figura 82 - Vitral N - Modo de Vibração 1

Neste exemplo dos Vitrais acima, é possível dizer que as duas partes do Vitral trabalham em separado visto que as deformações apresentadas para as duas partes do Vitral não são iguais para o mesmo espaço de tempo.

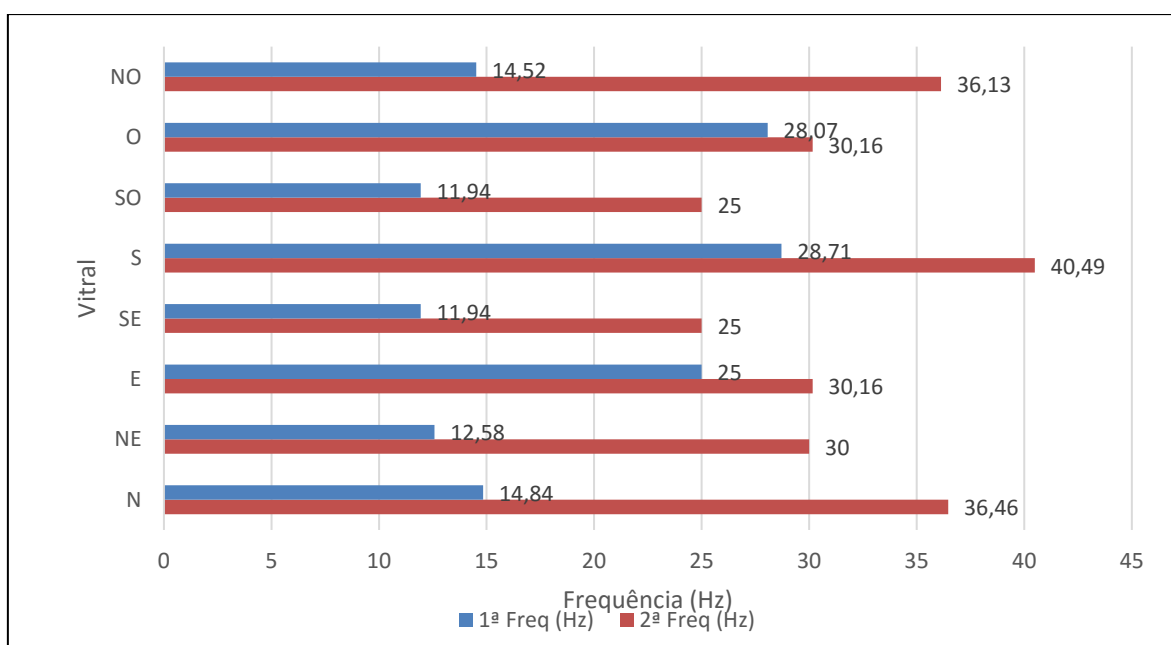
Figura 84 - Frequências dos modos de vibração dos vitrais

Ao analisar a Figura 84, é possível verificar que existe um padrão de frequências na maioria dos vitrais em que o primeiro modo está no intervalo de 11.94 Hz e 14.84Hz e o segundo modo está entre os 25Hz e os 30.16Hz. Também existem vitrais que possuem certos modos de vibração diferentes da maioria, o que pode significar que a sua rigidez não é semelhante à maioria dos vitrais (Borges, 2015).

Comparando as medições com a inspeção, pode-se afirmar que o estado visual em que estão os vitrais corrobora os resultados medidos, em especial através do toque nos vitrais, que apesar de não ser um método muito exato, permite corresponder frequências diferentes a vitrais que visualmente parecem em iguais condições.

Embora existam diferenças entre algumas frequências de vibração entre os vitrais enquanto as suas condições visuais são semelhantes, essas diferenças podem ser explicadas pela degradação individual e invisível de cada um bem como a forma como cada vitral está fixado nos caixilhos apesar do estado exterior da argamassa.

Apesar de os restantes vitrais apresentarem argamassas de fixação aproximadamente no mesmo estado de conservação, existem diferenças na sua rigidez. Esta diferença nas frequências de vibração pode indicar que, apesar da existência de alguma degradação visual da argamassa, alguns vitrais estão em melhor estado de fixação do que outros.

Em relação às medições feitas nos vitrais do Octógono da Capela do Fundador, é de referir que a maior parte dos vitrais necessita de reparação da argamassa de fixação aos caixilhos. O seu estado através de inspeção visual apresenta variadas fissuras e desprendimento da estrutura do caixilho. Essa degradação é perceptível nas medições executadas através dos acelerómetros que revelaram diferenças de frequências de modos de vibração que representam diferenças substanciais na rigidez entre os vitrais.
