INSPEÇÃO E CARACTERIZAÇÃO DAS COBERTURAS COM ESTRUTURA DE MADEIRA DO CENTRO HISTÓRICO DE LEIRIA

Rúdi Marcelo Cunha Israel

Relatório de Estágio para a obtenção do grau de Mestre em Engenharia Civil na Área de
Construções Civas

Leiria, Setembro de 2017

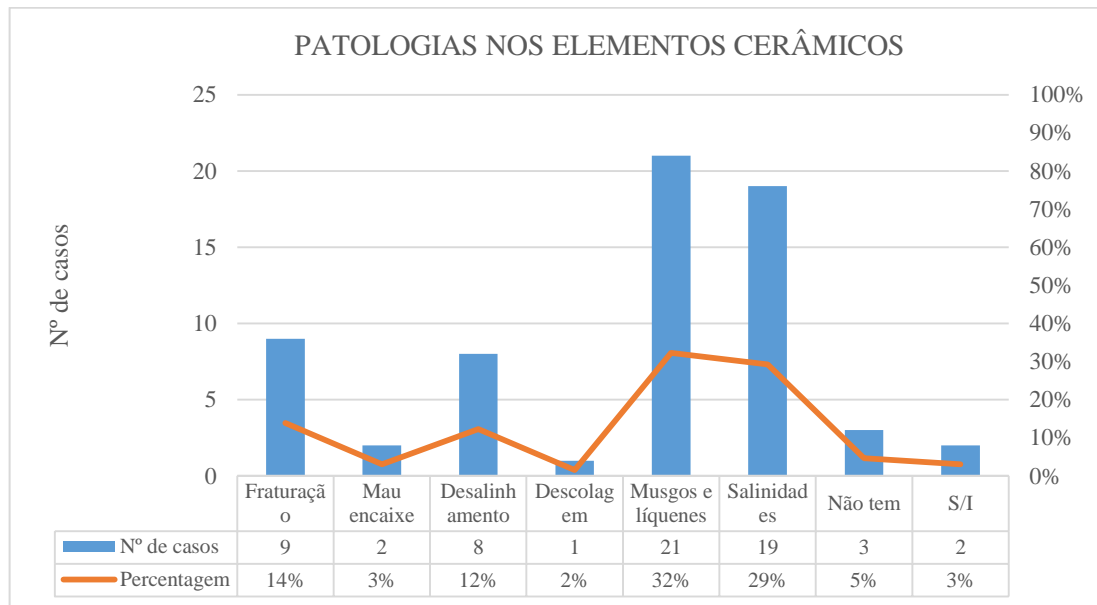
Figura 41 – Patologias nos elementos cerâmicos das coberturas inspecionadas

A Figura 41 apresenta o tipo de patologias encontradas nos elementos cerâmicos das coberturas do CHL. A amostra aqui é de 29 sendo o número de casos 65, onde se verificaram os diferentes patologias observadas. Inequivocamente, a presença de musgos e líquenes como salinidades foram as patologias mais encontradas nas coberturas, cerca de 32% e 29% respetivamente. Esta elevada percentagem pode estar diretamente relacionada com o número elevado de deficientes inclinações em coberturas do CHL, como a idade das telhas e falta de manutenção e limpeza. Seguidamente encontram-se a rotura e o desalinhamento, com 14% e 12% respetivamente, seguidas pelas patologias de mau encaixe e descolagem de telhas com 3% e 1% respetivamente. Cerca de 5% das coberturas inspecionadas não detinha de patologias nos elementos cerâmicos, todas elas devido ao facto de a cobertura ter sofrido obras de reabilitação, onde as telhas são recentes. Por fim, em 3% dos casos não houve informação disponível nem meios que possibilitassem o registo de dados pela observação direta nos elementos.

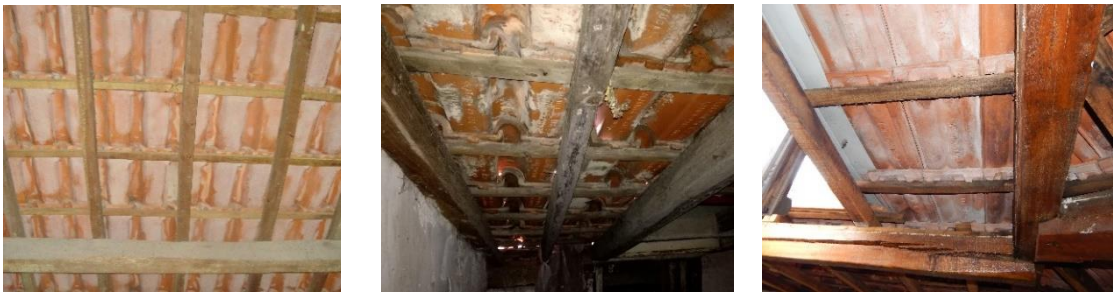
<p>Figura 43 – Presença de salinidades em elementos cerâmicos das coberturas inspecionadas</p>	
Descrição	
<p>A Figura 43 apresenta alguns exemplos da presença de sais em elementos cerâmicos nas coberturas do CHL. A sua identificação foi sempre observada no interior da cobertura. A sua presença quer dizer que o tempo de vida útil das telhas já foi ultrapassado e portanto devem de ser removidas e substituídas por novos elementos. É uma patologia muito comum nas coberturas do CHL, onde normalmente encontra-se generalizada na cobertura em si.</p>	
Possíveis Causas e Observações (Gomes, 2016; Morgado, 2012; Lopes, 2007)	
<ul style="list-style-type: none"> ✓ Entre as causas mais comuns está a porosidade da telha, pois é um material razoavelmente poroso, aumentando o fenómeno de capilaridade. Os ciclos de molhagem e secagem originam expansões e retrações, que vai criar micro fissuras, promovendo ainda mais o fenómeno da capilaridade. ✓ Havendo capilaridade, os sais presentes na matéria-prima das telhas vão ser dissolvidos com a água e cristalizam, surgindo eflorescências. ✓ Inclinação da cobertura deficiente. ✓ Fraca ventilação da cobertura, como ausência de telhas de ventilação e presença de janelas. ✓ Teor de humidade elevado e/ou presença de infiltrações. ✓ A manutenção deficiente e falta de inspeções periódicas permitem o alastramento da patologia.

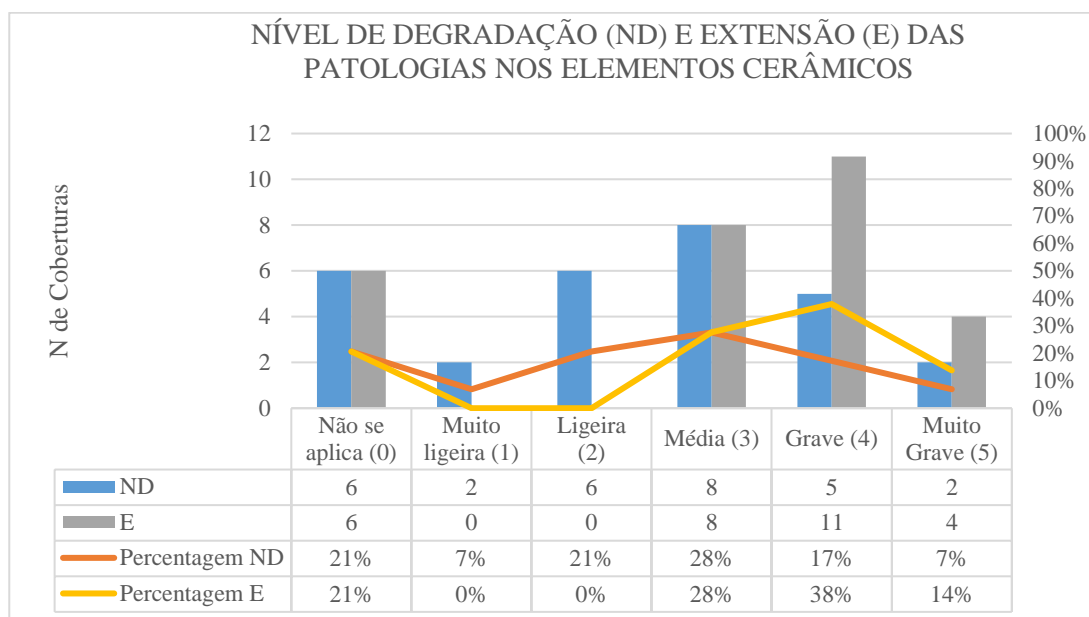
Figura 45 – Nível de Degradação (ND) e Extensão (E) em elementos cerâmicos nas coberturas inspecionadas

Na Figura 45 é possível verificar o nível de degradação e extensão em relação às patologias nos elementos cerâmicos, do nível 0 (não se aplica) a 5 (muito grave), tendo em conta as coberturas inspecionadas, sendo neste caso a amostra 29. Analisando a Figura 58 é possível verificar que, em relação ao nível de degradação, em 21% das coberturas não se aplica qualquer tipo de patologias nos elementos cerâmicos. Cerca de 7% possuem ND muito ligeiro, com patologias pontuais, 21% possuem ND ligeiro, 28% contêm ND médio, 17% grave e cerca de 7% muito grave. Relativamente à extensão, em 21% das coberturas não se aplica qualquer tipo de patologia. Na extensão muito ligeira e ligeira não foram identificadas coberturas. Em 28% possuem uma E média e cerca de 38% (maior nível de extensão) das coberturas inspecionadas possuem uma E grave. Por fim, cerca de 7% possuem uma E muito grave.

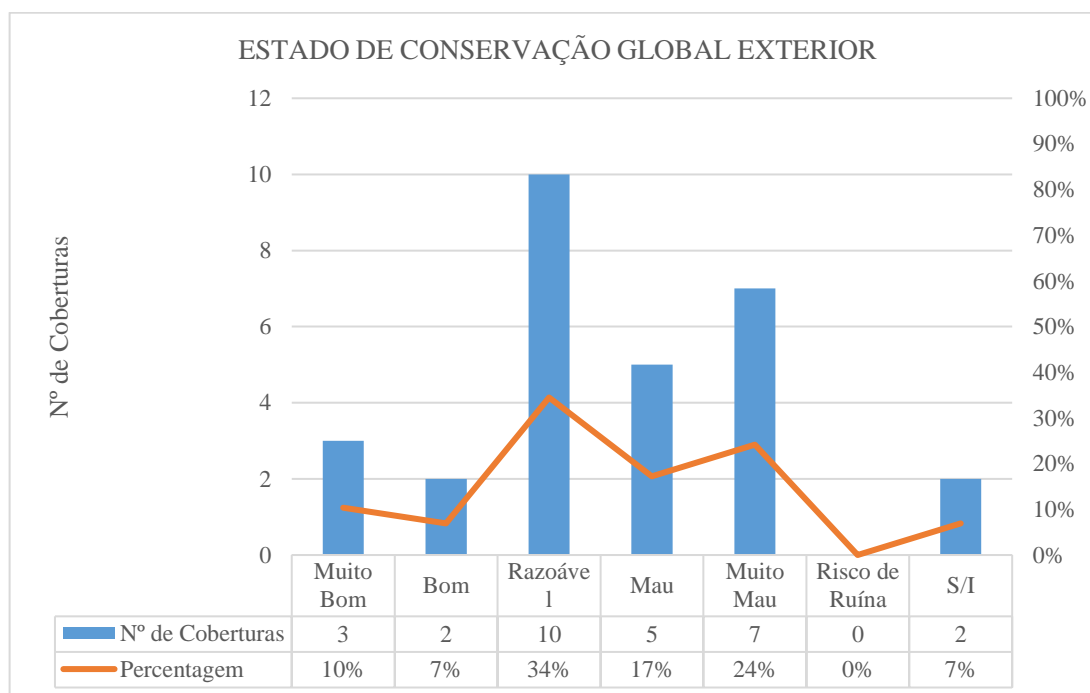
Figura 46 – Estado de conservação global exterior das coberturas inspeccionadas

Com a análise da Figura 46 é possível verificar que cerca de 10% das coberturas inspecionadas possuem um estado de conservação “muito bom” (devendo-se ao facto de serem coberturas que já sofreram obras de reabilitação e portanto estas possuem elementos cerâmicos relativamente novos). Cerca de 7% possuem um estado de conservação “bom”. O maior valor de escala é o “razoável” com 34%, seguido pelo “muito mau” que tem 24% e em terceiro o “mau” com 17% das coberturas inspecionadas.

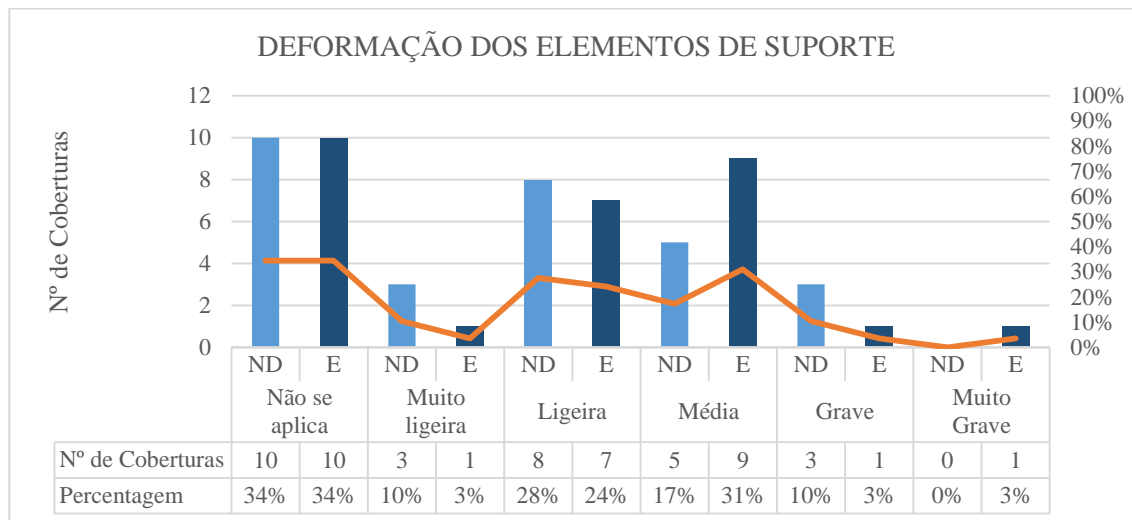
Figura 47 – Deformação dos elementos de suporte das coberturas inspecionadas

Neste subtópico serão abordadas as patologias mais frequentes detetadas em estruturas de suporte em madeira, expostas em gráficos expressos nos critérios de avaliação “nível de degradação” e a “extensão”, com a escala “não se aplica” até “muito grave”. Em seguida são expostos quadros detalhados com o tipo de anomalia/patologia referente à figura anterior, com registo fotográfico, descrição e causas possíveis e observações. As patologias presentes nestes resultados são: deformação dos elementos de suporte; degradação/envelhecimento dos materiais (madeira e ferragens); escorregamento das ligações; deformação dos apoios; rotação dos apoios; infiltrações; condensações interiores; salinidades; musgos e líquenes; fungos e bolores; fissuras e ataque de insetos. A amostra é o total das 29 coberturas inspeccionadas. Em relação à análise das figuras, na legenda, o “Nº de coberturas” diz respeito às barras do nível de degradação e da extensão (cada um destes critérios de avaliação possui uma amostra de 29). A legenda “Percentagem” diz respeito à linha de percentagem que percorre os gráficos. A Figura 47 apresenta a análise de deformações dos elementos de suporte, ou seja, das estruturas principal e secundária que compõe a cobertura. Em relação ao ND, verifica-se que em 34% das coberturas inspeccionadas não se verifica deformações dos elementos (maior valor percentual). Cerca de 28% possuem um ND “ligeiro”, 17% (médio) e 10% (muito

ligeiro e grave). Relativamente à extensão E, 34% das coberturas inspecionadas não se verificam deformações dos elementos (maior valor percentual). Em seguida, cerca de 31% possuem uma E “média”, 28% uma E “ligeira”, e cerca de 3% possuem uma E “muito ligeira, grave e muito grave”.

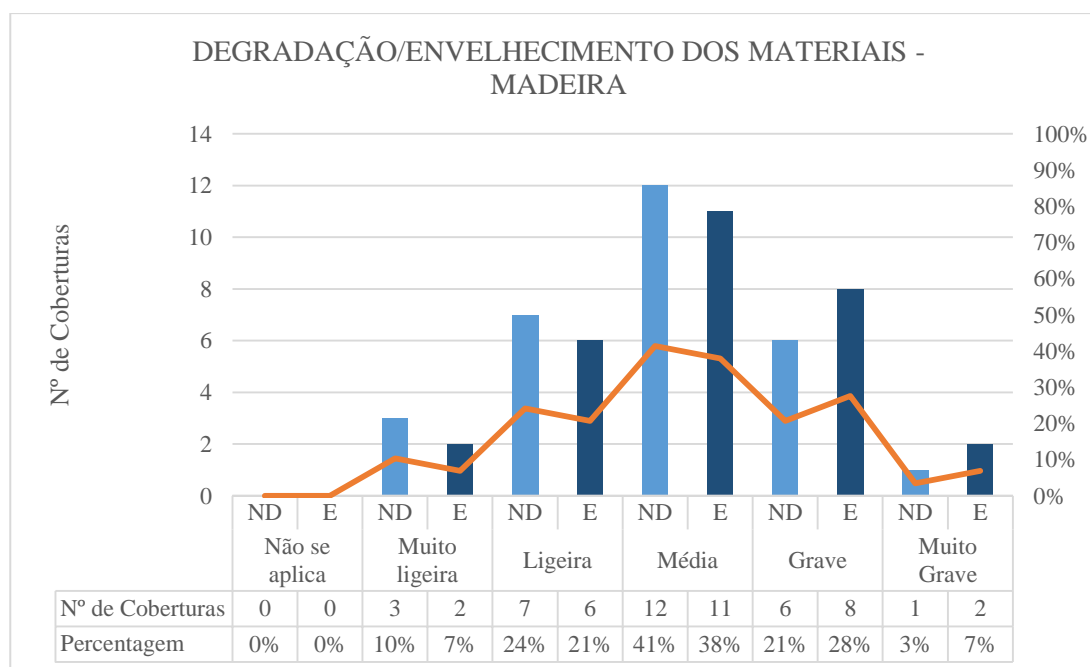
Figura 49 – Degradação/envelhecimento da madeira nas estruturas de suporte das coberturas inspeccionadas

Na Figura 49 é possível verificar os resultados inerentes à degradação / envelhecimento dos materiais, nomeadamente a madeira. Sendo edifícios antigos e a sua grande maioria ainda possui elementos de madeira originais, era expectável encontrar um nível de degradação médio/grave, assim como a sua extensão. Pela análise da Figura 61 verifica-se que não foi encontrado nenhum caso em que não houvesse degradação da madeira. A nível do ND, o maior valor percentual foi de 41% das coberturas inspeccionadas, atribuído ao “médio”, seguido ao “ligeiro” com 24%. Cerca de 26% possuem um ND “grave”, 10% “muito ligeiro” e 3% “muito grave”. Relativamente à extensão E, os valores dos resultados são muito similares aos do ND, onde o maior valor percentual incide na E “média” com 38%. Seguidamente, tem-se uma E “grave” com 28%, “ligeira” com 21%, e “muito ligeira” e “muito grave” com 7%.

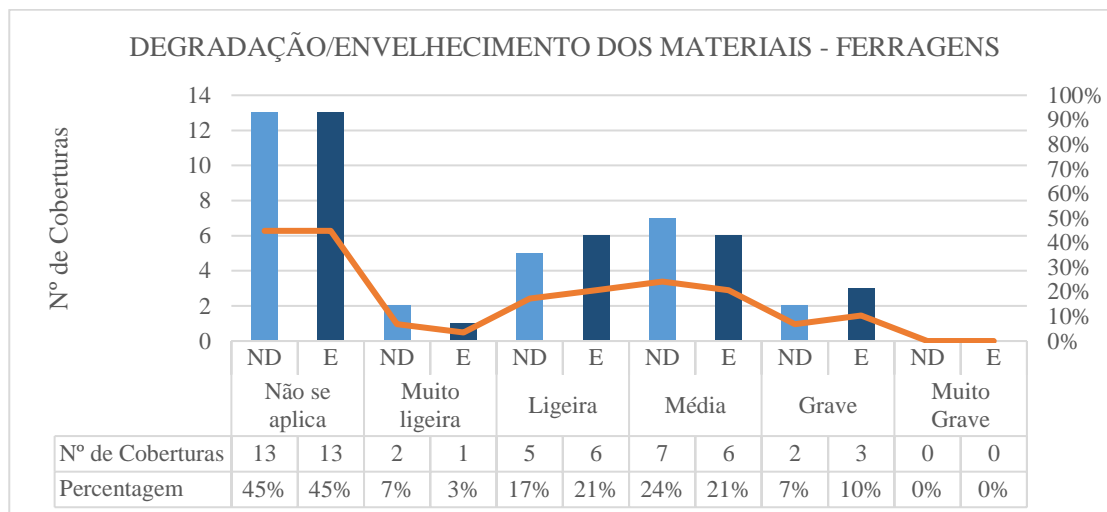
Figura 50 – Degradação/envelhecimento das ferragens nas estruturas de suporte das coberturas inspeccionadas

A Figura 50 é relativa à degradação/envelhecimento das ferragens aplicadas nas ligações dos elementos de madeira. Relativamente ao ND, grande parte da amostra (45%) não possui qualquer tipo de patologias e apenas 7% foram consideradas como “muito ligeiras”. Cerca de 17% considerou-se “ligeira”, 24% e o segundo maior valor do nível de degradação foi “média” e 7% como “grave”. A extensão E à semelhança do ND possui 45% em relação ao “não se aplica”. Cerca de 21% estão inerentes à extensão “ligeira” e “média”, 3% à E “muito ligeira” e 7% a uma E de “grave” (sendo possivelmente as ferragens mais antigas das coberturas inspeccionadas).

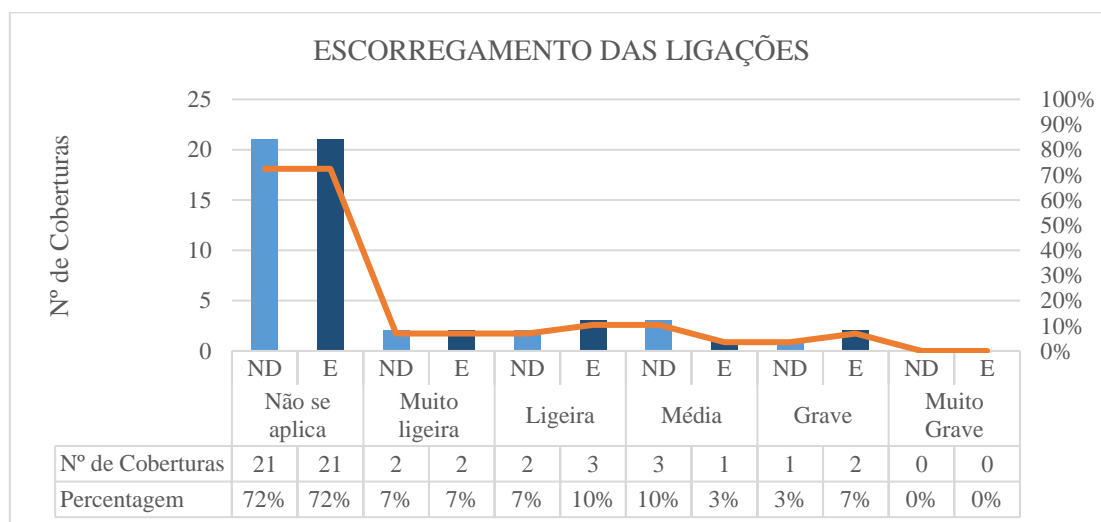
Figura 51 – Escorregamento das ligações nas estruturas de suporte das coberturas inspeccionadas

A Figura 51 apresenta os resultados inerentes ao escorregamento das ligações, nomeadamente escorregamento entre os elementos de madeira e entre os apoios da estrutura no frechal de alvenaria. Não foi uma anomalia comum detetada, o que reforça o facto que as ligações entre elementos foram bem executadas e permanecem a exercer a sua função até à atualidade, mas com ligeiras deficiências pontuais. Cerca de 72% dos casos, tanto o ND como a E não se aplicam e portanto não houve registo desta anomalia. Apenas em 2 casos (7%) houve um ND e E “muito ligeira”. Em relação ao ND, 7% dos casos possuíam um nível “ligeiro”, 10% “médio” e 3% um ND “grave”. A extensão E possuíam 10% em “ligeira”, 3% em “média” e 7% em “grave”.

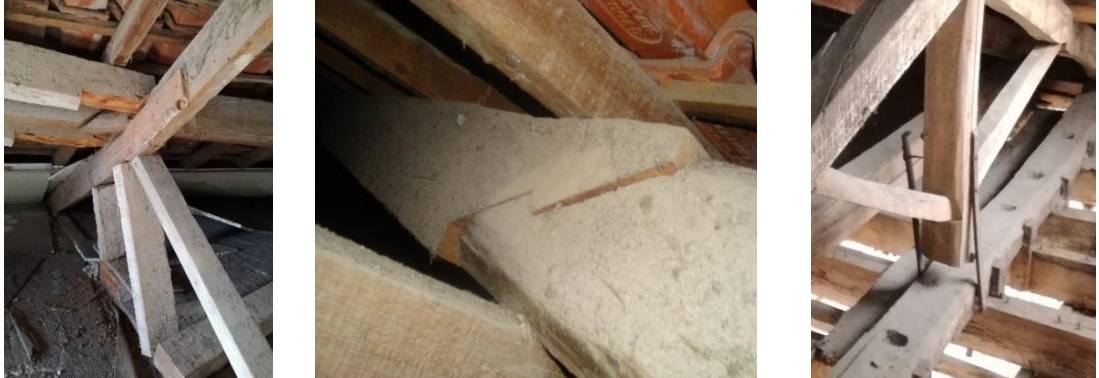
<p><i>Figura 52</i> – Escorregamento das ligações entre os elementos de madeira da estrutura de suporte nas coberturas inspeccionadas do CHL</p>
Descrição
<p>A Figura 52 identifica alguns exemplos de escorregamento entre elementos de madeira, nomeadamente entre madres.</p>
Possíveis Causas e Observações (Gomes, 2016; Martins, 2009; Lopes, 2007)
<ul style="list-style-type: none"> ✓ As causas mais comuns estão relacionadas com mau dimensionamento/encaixe inicial que não foi capaz de responder aos valores de cargas aplicadas na estrutura. ✓ Ausência de ligações mecânicas. ✓ Escorregamento devido a deformações elásticas que a estrutura sofreu e sofre, onde os desvios de tensão são direcionados para as ligações, havendo assim escorregamentos e por vezes roturas. ✓ É fundamental analisar os detalhes construtivos das uniões e ligações, mesmo poucos anos depois após a construção da estrutura, para perceber e detetar indícios de escorregamentos ou esmagamentos localizados caso ocorram. ✓ As estruturas de madeira antigas dos edifícios antigos são muito vulneráveis a alterações de esforços globais em si próprias, nomeadamente à criação de tensões nas ligações pelo que é importante estimar a rigidez a considerar nas ligações.

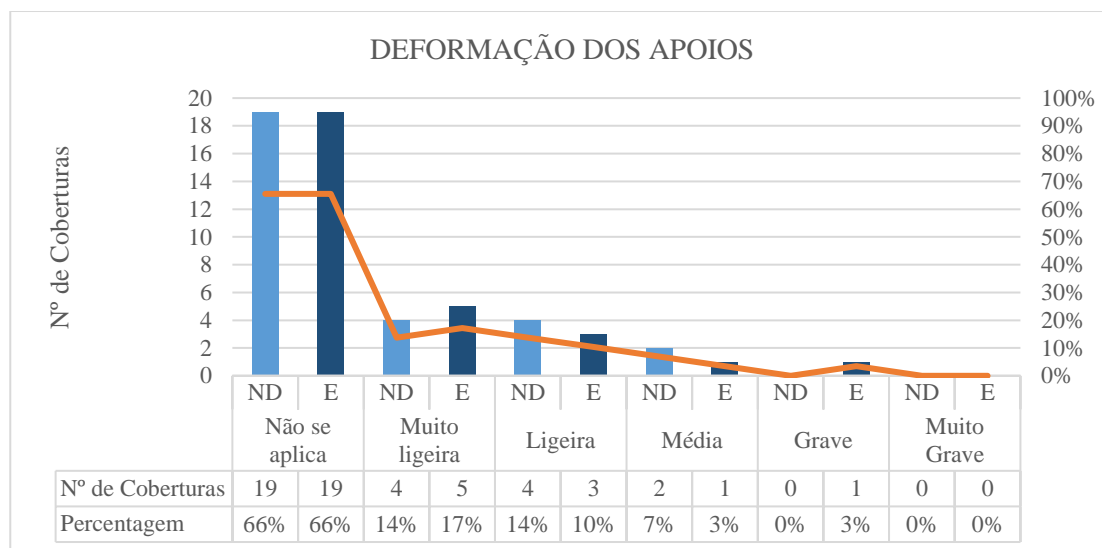
Figura 53 – Deformação dos apoios nas estruturas de suporte das coberturas inspecionadas

A Figura 53 é inerente à deformação nos apoios. Esta anomalia diz respeito a deformações presentes nos elementos de madeira assentem nos apoios, induzidas por cargas e eventuais excentricidades das mesmas. Em relação ao ND e à E, ambos possuem um ND e E que “não se aplica” em 66% das coberturas inspecionadas. O ND “muito ligeiro” e “ligeiro” diz respeito a 14% e cerca de 7% para um ND “médio”. Relativamente à extensão E, cerca de 17% é inerente a uma E “muito ligeira”, 10% “ligeira” e 3% “média” e “grave”.

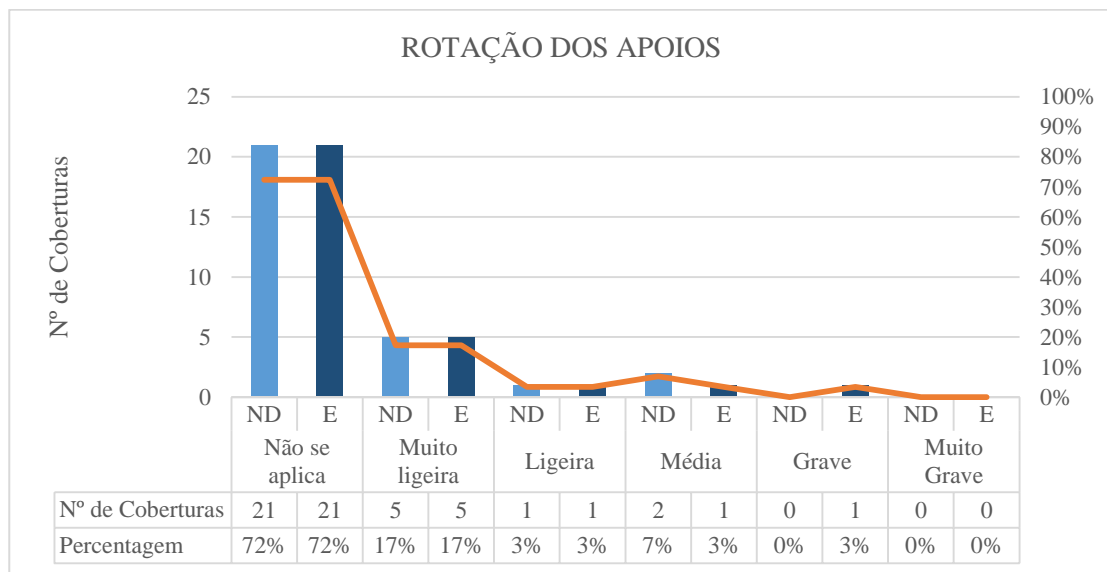
Figura 54 – Rotação dos apoios nas estruturas de suporte das coberturas inspecionadas

Outra patologia presente nas coberturas é a rotação dos apoios onde assentam por vezes as pernas (no frechal em alvenaria), e por vezes as varas (sendo portanto a estrutura secundária). Em alguns casos pontuais podem ocorrer nas ligações entre elementos o como encaixe entre madres em coberturas de maiores dimensões. Esta anomalia advém de cargas induzidas e variações das mesmas a longo prazo na estrutura, induzindo a excessos de cargas pontuais que se traduzem em momentos fletores nos apoios, criando destabilização dos mesmos. A Figura 54 traduz os resultados das 29 coberturas inspecionadas ao nível do ND e da E. Verifica-se que, felizmente, não é uma anomalia muito comum, onde em 72% das coberturas inspecionadas não a possuíam. Cerca de 17% possuíam um ND e uma E “muito ligeira” e apenas 3% como “ligeira”. Por último, 7% possuíam um ND “médio” e 3% uma extensão “média” e “grave”.

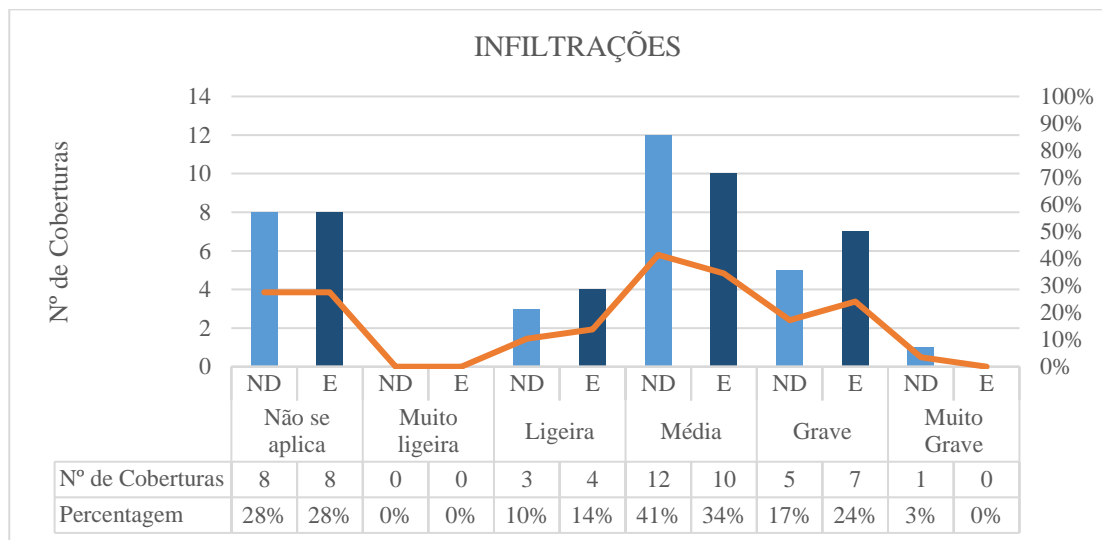
Figura 56 – Infiltrações nas estruturas de suporte das coberturas inspeccionadas

A Figura 56 mostra os resultados inerentes às infiltrações. Esta é uma das principais patologias observadas durante as inspeções, como também um problema generalizado das coberturas dos CHL. É através de infiltrações que podem surgir outras tantas anomalias, sendo importante o seu levantamento para que trabalhos de reabilitação futuros possam ocorrer. Verifica-se que em 28% dos casos, tanto no ND como na E, não se aplica esta patologia, pelo que em coberturas que sofreram obras de reabilitação e as que estavam a sofrer no momento das inspeções, estavam isentas de infiltrações. Relativamente ao ND, o seu maior valor percentual foi de 41% para “médio” e em seguida de 17% para “grave”,

havendo ainda 3% num caso “muito grave” e 10% para “ligeira”. Em relação à extensão E, o maior valor percentual é também para “média”, com 34%. Com 24%, as coberturas inspeccionadas possuem uma E “grave”, e 14% para “ligeira”.

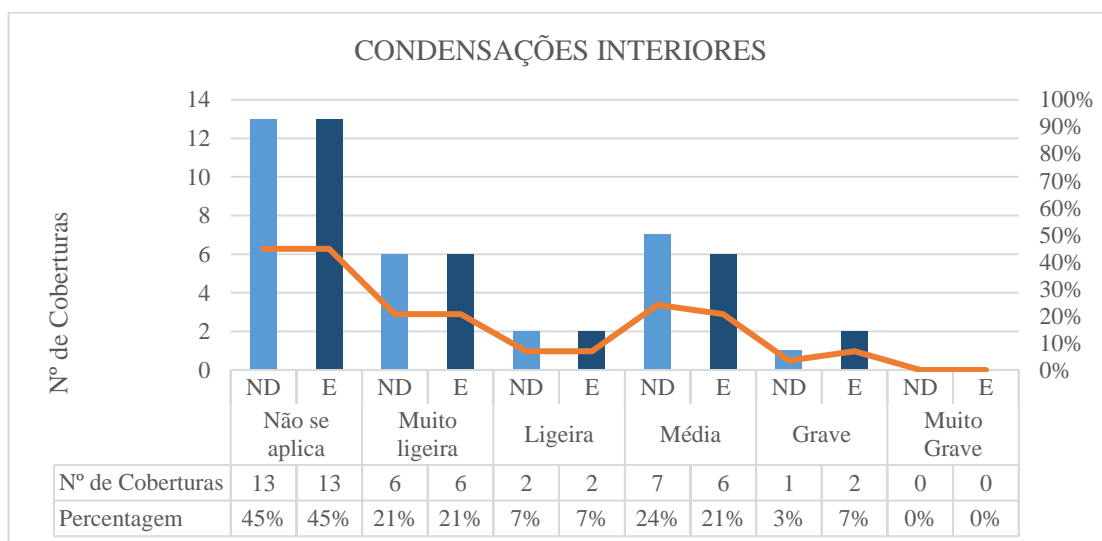
Figura 57 – Condensações interiores nas estruturas de suporte das coberturas inspeccionadas

A Figura 57 apresenta os resultados inerentes às condensações interiores, derivadas de mau isolamento e infiltrações. Verifica-se que em 45% dos casos, tanto no ND como na E, não se verificou esta patologia (em 13 coberturas). Simultaneamente e respetivamente, o ND e a E para “muito ligeiro” tiveram um valor percentual de 21% e cerca de 7% para “ligeiro”. O segundo maior valor percentual (24% para ND) incide no “médio” e 3% para “grave”. Em relação à E, cerca de 21% para “média” e 7% para “grave”.

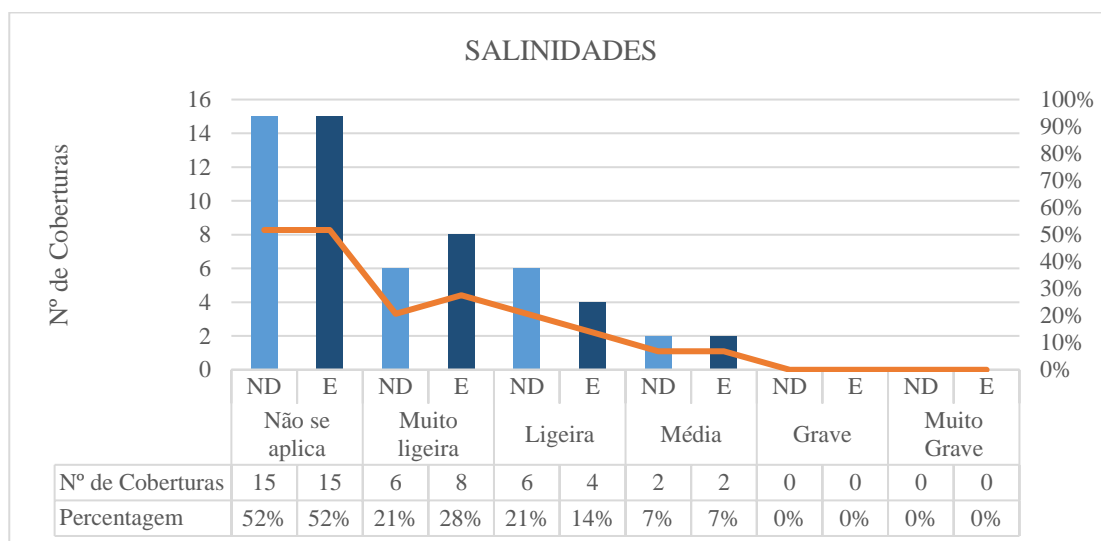
Figura 59 – Salinidades nas estruturas de suporte das coberturas inspeccionadas

De seguida é apresentada a Figura 59 relativamente às salinidades. Esta patologia é mais comum em elementos cerâmicos, mas no entanto, pode encontrar-se presente em peças de madeira, como é possível verificar no gráfico. Verifica-se que em 52% dos casos, tanto no ND como na E, não se verificou esta patologia (em 15 coberturas). Em relação ao ND, para “muito ligeira” e “ligeira” houve um valor percentual de 21% e para ND “médio” 7%. Relativamente à extensão E, para “muito ligeira” houve 28% dos casos, 14% para “ligeira” e 7% para extensão “média”.

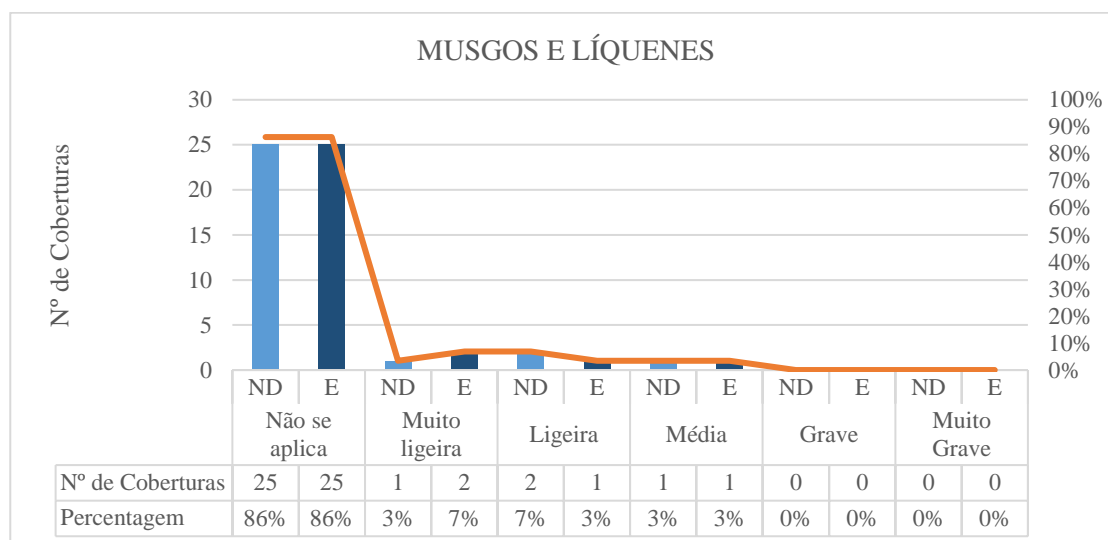
Figura 60 – Musgos e líquenes nas estruturas de suporte das coberturas inspeccionadas

A Figura 60 diz respeito às patologias relacionadas com musgos e líquenes. Esta patologia revela-se ser uma em estado avançado, relativamente a infiltrações ou condensações, pois já é ataque biológico. Verifica-se que em 86% dos casos, tanto no ND como na E, não se verificou esta patologia (em 25 coberturas). Dos 14% dos casos restantes, observou-se um ND e E “muito ligeiros”, “ligeiros” e “médio”, com pouca relevância. Para um ND e uma E “média”, apenas se verificou um caso (3%). Não foi portanto uma patologia muito relevante pois em apenas se verificou em 14% dos casos.

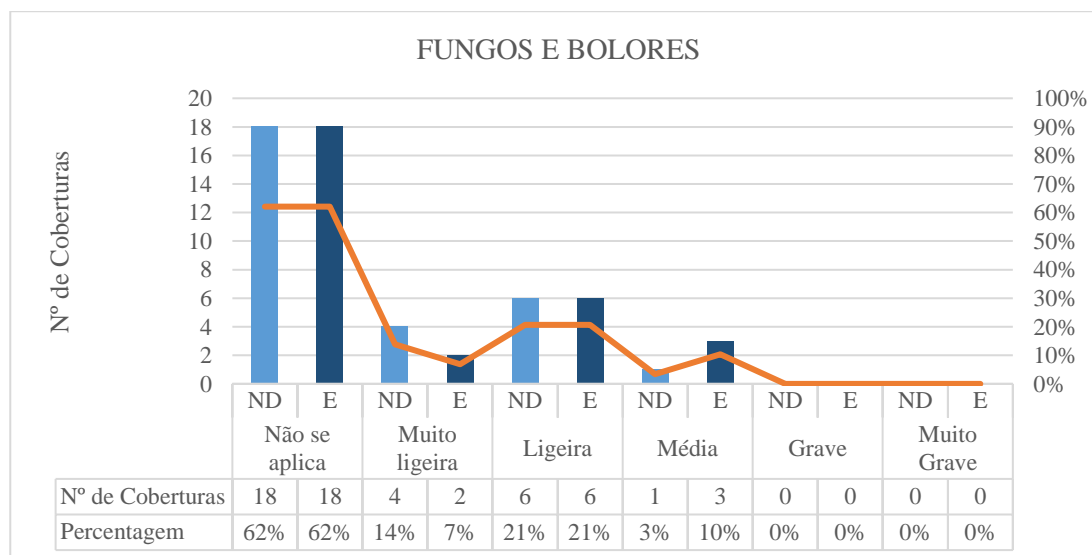
Figura 61 – Fungos e bolores nas estruturas de suporte das coberturas inspeccionadas

A Figura 61 apresenta os resultados inerentes à patologia de fungos e bolores, sendo comum quando já existem infiltrações. Pela análise do gráfico observa-se que em 62% dos casos, tanto no ND como na E, não se verificou esta patologia (em 18 das coberturas). Em ambos os casos (ND e E), para “ligeiro”, o valor percentual é de 21%. Houve um ND “muito ligeiro” de 14% e “médio” de 3%. Para a extensão E, houve uma E “muito ligeira” de 7% e “média” de 10%.

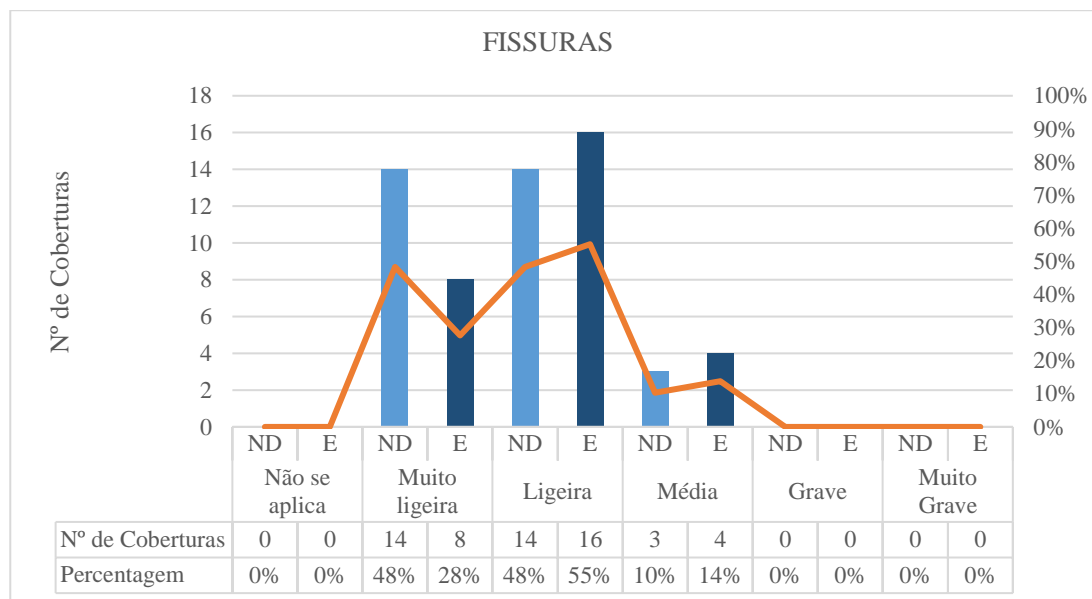
Figura 63 – Fissuras em estruturas de suporte das coberturas inspecionadas

Em seguida é apresentada a Figura 63 que apresenta os resultados relativos à presença de fissuras nos elementos de madeira. Esta característica é comum, pois em grande parte dos casos em peças de madeira, surgem fissuras originadas pela retração da madeira, que podem por vezes serem extensas. Em consequência e em alguns casos, pode haver uma ligeira perda da resistência, mas não é muito significativo. No entanto, outro tipo de

fendas são originadas através de esforços consideráveis, compressão ou tração, quebrando os fios podendo originar rotura do elemento.

Como é possível verificar, não foi encontrado nenhum caso em que não houvesse ausência de fissuração. Em relação ao ND “muito ligeiro” e “ligeiro”, resultou um valor percentual de 48%, e cerca de 10% para “médio”. Na extensão E, para “muito ligeira” o valor foi de 28% e para “ligeira” de 55% (maior valor percentual). Para extensão “média”, o valor foi de 14%.

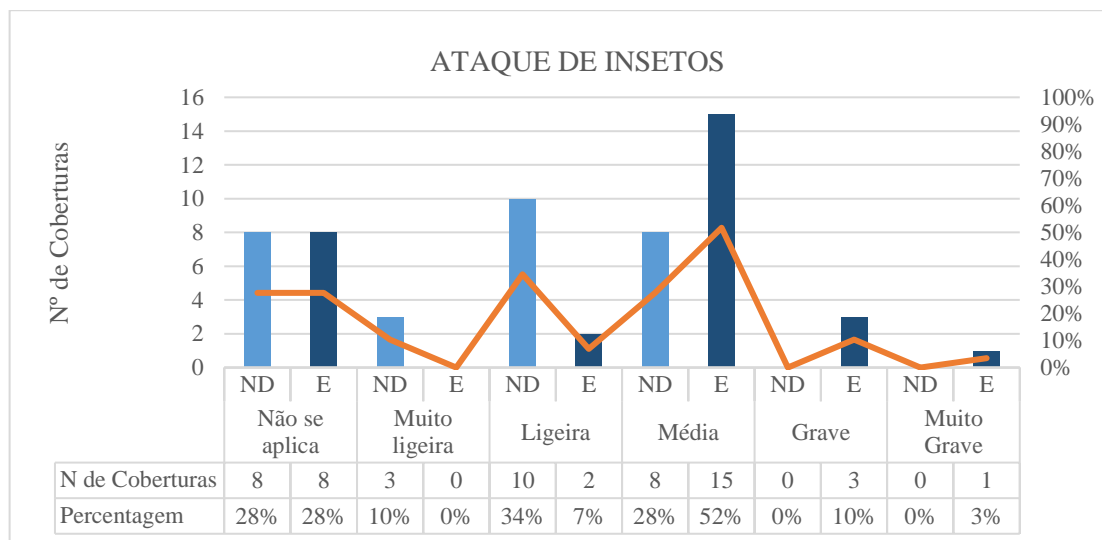
Figura 65 – Ataque em insetos em estruturas de suporte das coberturas inspecionadas

A Figura 65 apresenta os resultados em relação ao ataque de insetos nos elementos de madeira. É uma patologia bastante comum em edifícios antigos de centros históricos e normalmente a sua extensão é generalizada. Verifica-se que em apenas 28% dos casos, tanto no ND como na E, não se verificou esta patologia (em 8 das coberturas). Cerca de 34% possui um ND “ligeiro” e 28% “média”. A extensão é cerca de 7% para “ligeira” e 52% (maior valor percentual) para “média”. Há ainda 10% para E “grave” e 3% para “muito grave”.

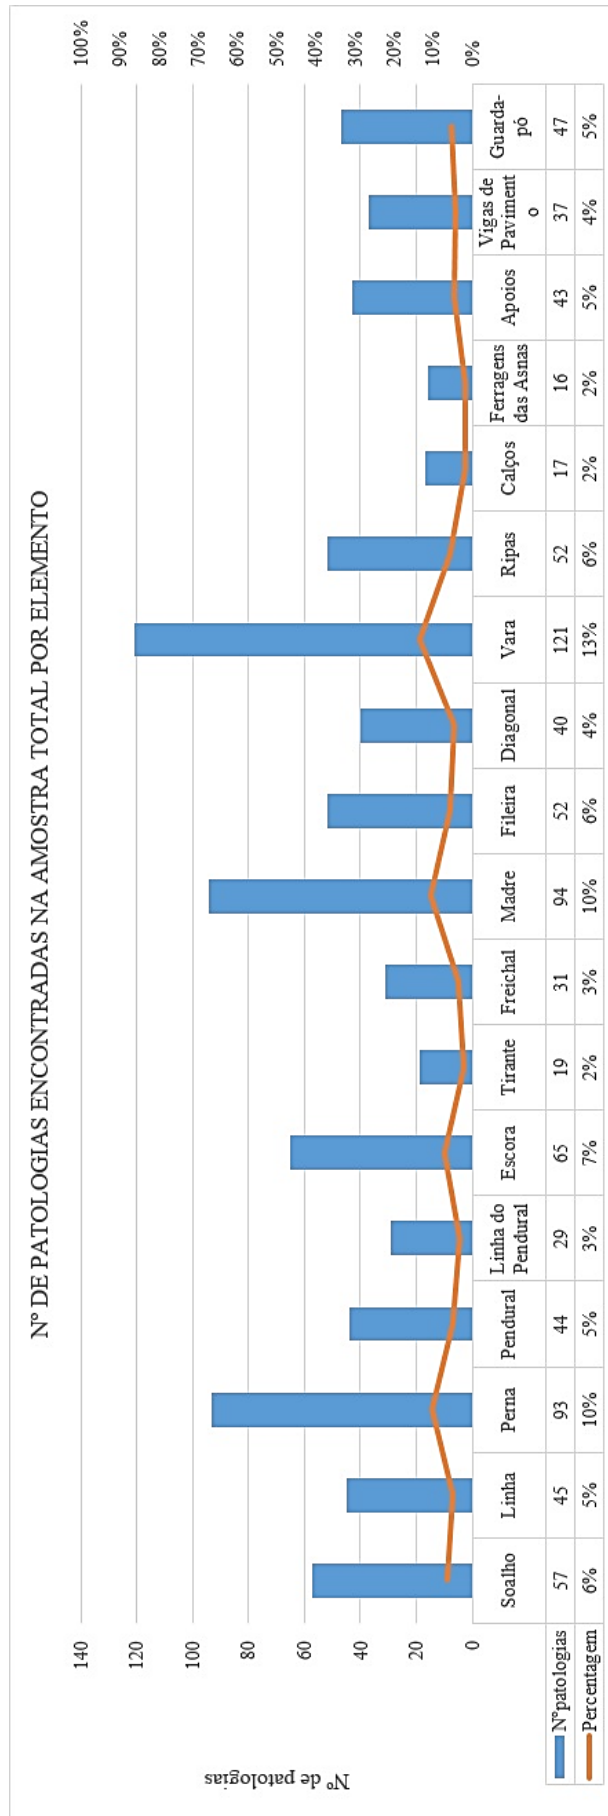
Figura 68 – Nº de patologias encontradas em cada elemento nas estruturas de suporte das coberturas inspeccionadas

De maneira a perceber os locais onde as patologias são mais comuns, expôs-se na Figura 68 a localização das patologias nos elementos que constituem a cobertura (principal e secundária). Em cada elemento encontra-se a soma total de casos de patologias encontradas nas 29 coberturas nesse elemento específico, dando uma ideia de quais os elementos que mais estão sujeitos a sofrerem patologias.

às ripas têm algum erro, pois nos casos onde havia existência de guarda-pó, não era possível observar as ripas.

Os elementos mais solicitados depois das varas são as madres e as pernas. Como as varas assentam nas madres, e estas assentam nas pernas faz sentido este tipo de resultados quando comparando com patologias associadas a infiltrações, ataque de fungos e insetos, havendo propagação de determinada patologia para o elemento de madeira mais próximo.
