Dissertação

Mestrado em Engenharia Civil – Construções Civas

AVALIAÇÃO DA SEGURANÇA ESTRUTURAL DAS COBERTURAS DE MADEIRA DOS EDIFÍCIOS DO CENTRO HISTÓRICO DE LEIRIA

Leiria, *Março* de 2018

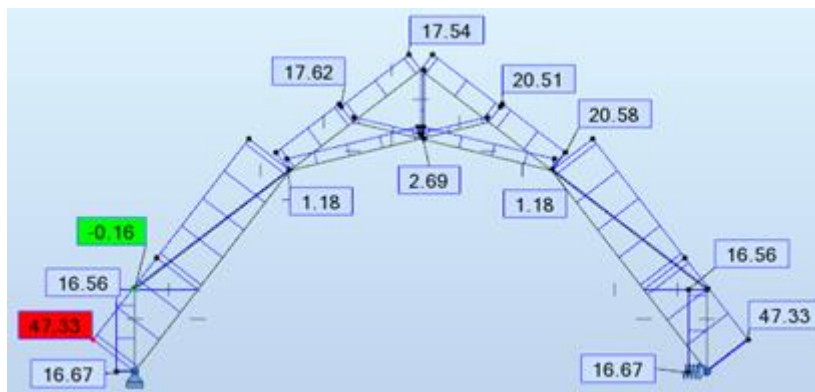
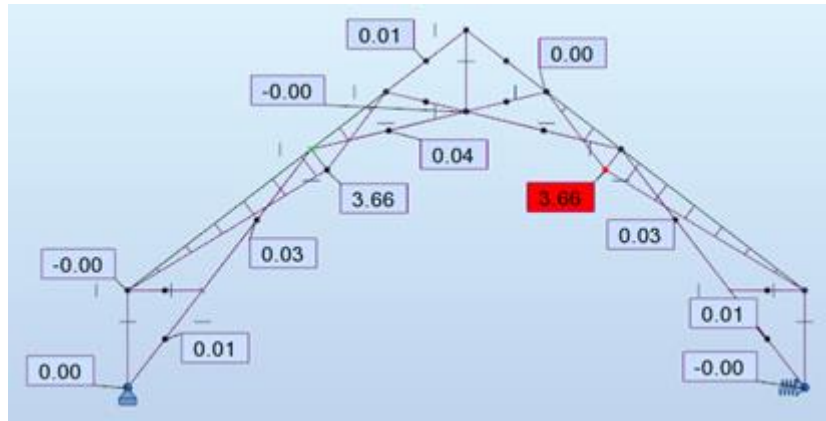
Figura 50 - Diagrama de esforços axiais, do Edifício I, para a ação permanente

O pendural é o elemento que faz a ligação entre todos ou quase todos os elementos da estrutura principal, e apresenta esforços axiais de tração, com exceção da asna de tesoura (Edifício I), Figura 50, pois neste caso o pendural apresenta esforços axiais de compressão, resultantes da geometria particular desta asna e com exceção da asna de alpendre (Edifício II), Figura 52, onde o pendural apresenta compressão desde a união entre as pernas até à ligação com as escoras. No entanto, inverte o esforço para tração desde a ligação com as escoras até à linha.

Desta análise pode tirar-se desde já algumas conclusões sobre cada tipo de asna dos diferentes edifícios. A asna de tesoura do Edifício I, Figura 50 e 51, apresenta uma geometria característica que tem influência nos resultados obtidos. O facto de apresentar

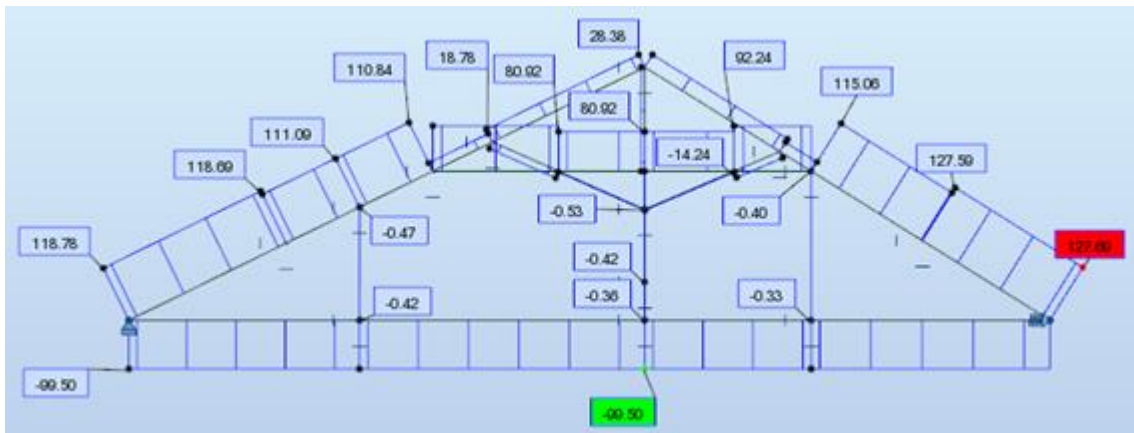
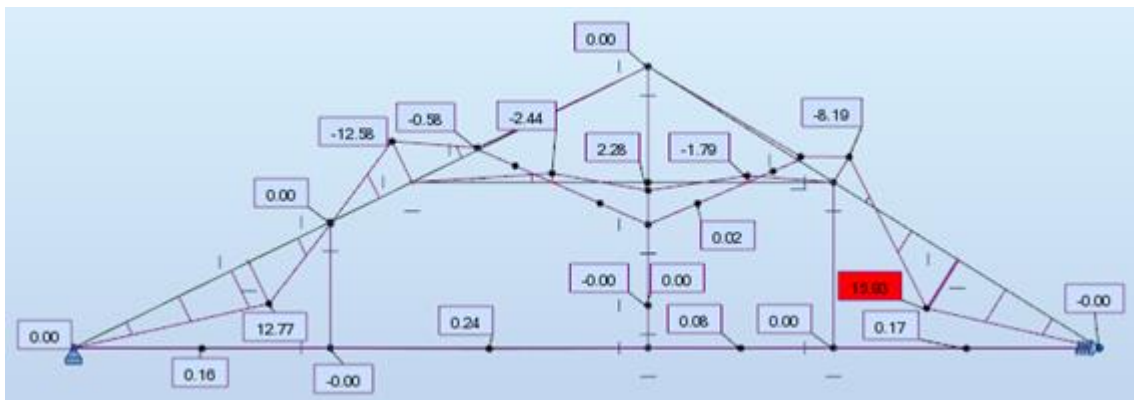
Figura 52 - Diagrama de esforços axiais, do Edifício II, para a ação permanente

Repare-se que os maiores momentos verificados nas pernas estão relacionados com a presenças das madres, principalmente onde não existe qualquer tipo de escoramento, nomeadamente nas asnas dos Edifícios II, III e IV (Figuras 53, 55 e 57).

Nas duas asnas de alpendre (Edifícios II e III), Figuras 52 e 54, o nível situado a meio da altura das pernas, tal como as escoras, apresenta esforços axiais de compressão e impede a flexão da perna, controlando também a deformação deste elemento.

Fundamentalmente, as escoras apresentam esforços axiais de compressão e têm a função de ligar as pernas ao pendural ou à linha, impedido deste modo a deformação por flexão das pernas, quando estas são solicitadas por ações exteriores. No caso da asna de alpendre do Edifícios II, Figura 52, excepcionalmente as escoras encontram-se à tração. Neste caso específico, a geometria observada nesta asna deixa suspeitar que tenha havido problemas de conceção, motivo pelo qual se verifica uma geometria e distribuição de esforços diferente comparativamente ao tradicional.

A asna de alpendre do edifício II, Figura 52 e 53, tem a particularidade de ser uma asna assimétrica e possuir um nível e duas escoras que permitem restringir a flexão nas pernas. Esta asna possui dois tirantes cuja função não é muito relevante do desempenho estrutural. Neste caso as madres encontram-se excêntricas relativamente aos nós da asna e como se pode ver pela Figura 53, esta excentricidade provoca uma alteração na distribuição dos esforços, nomeadamente criando momentos fletores das pernas.

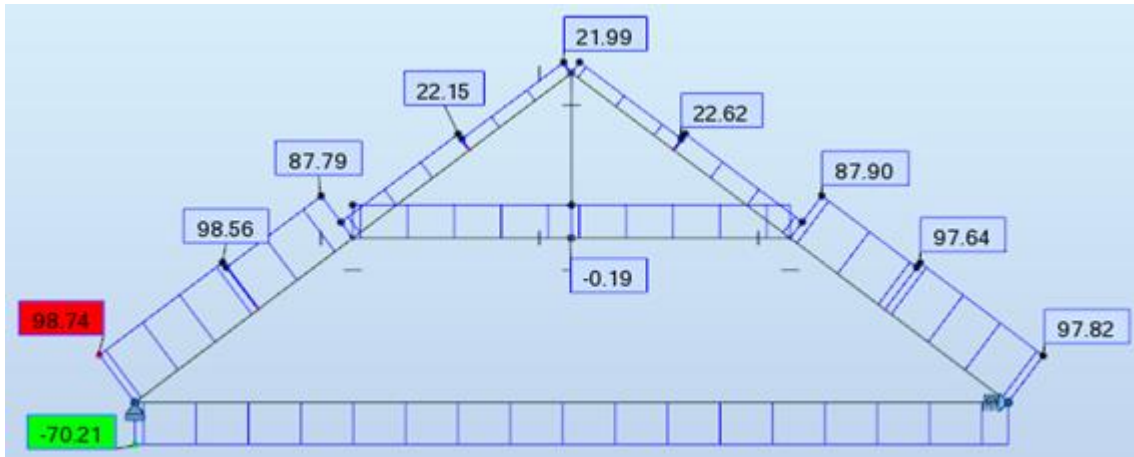
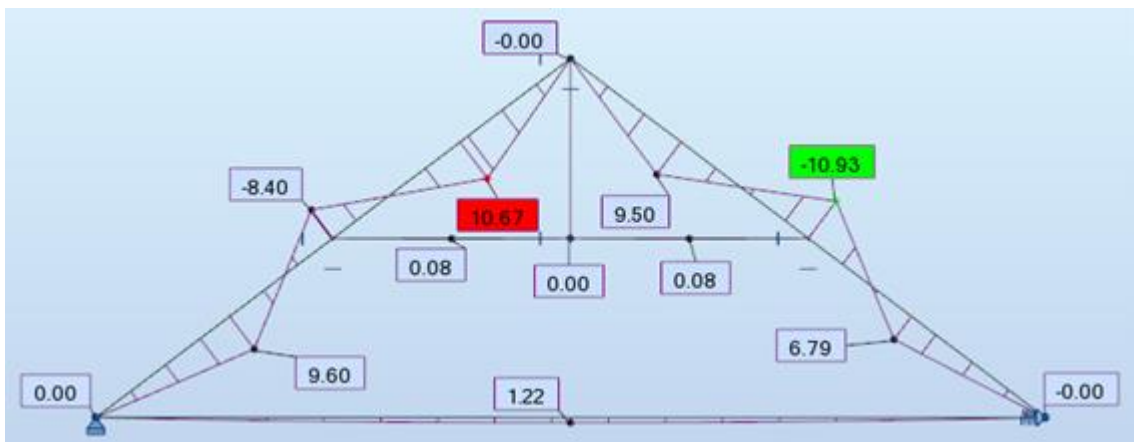
Figura 54 - Diagrama de esforços axiais, do Edifício III, para a ação permanente

A asna de alpendre do edifício III, Figura 54 e 55, tem a mesma particularidade do edifício anterior, isto é, possui um nível que permite restringir a flexão das pernas. Tem um pendural curto que está ligado ao topo das pernas e ao nível, este tipo de construção tem a singularidade de aumentar as deformações da linha. Na Figura 55 pode ver-se a influência das madres quando estas não se encontram concentradas nos nós.

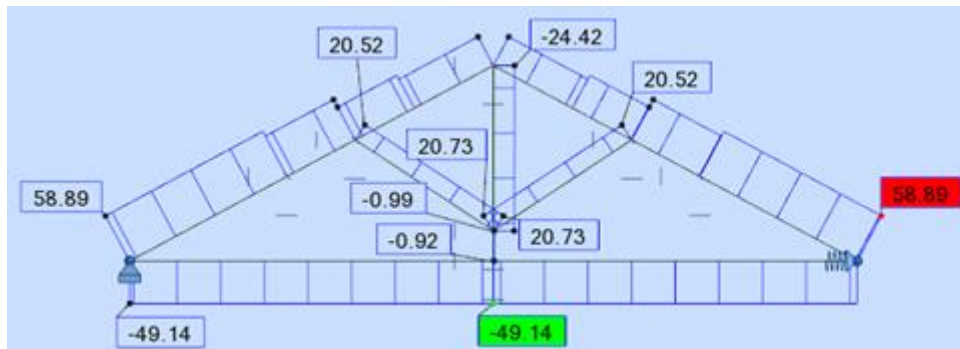
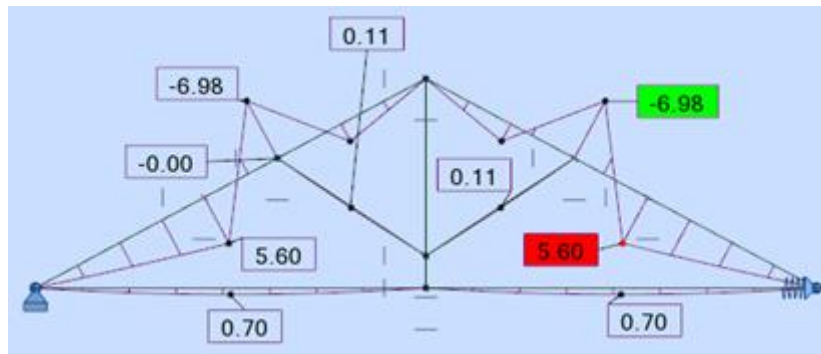
Figura 56 - Diagrama de esforços axiais, do Edifício IV, para a ação permanente

A asna simples do edifício IV, Figura 56 e 57, é a típica asna de referência para as estruturas de cobertura. Neste caso importa referir a excentricidade das madres visível na Figura 57 e a falta de escoramento.

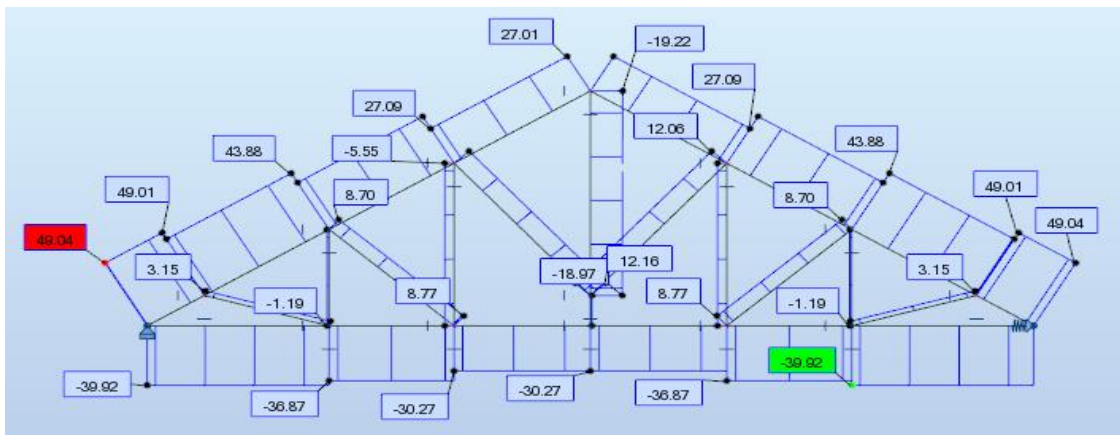
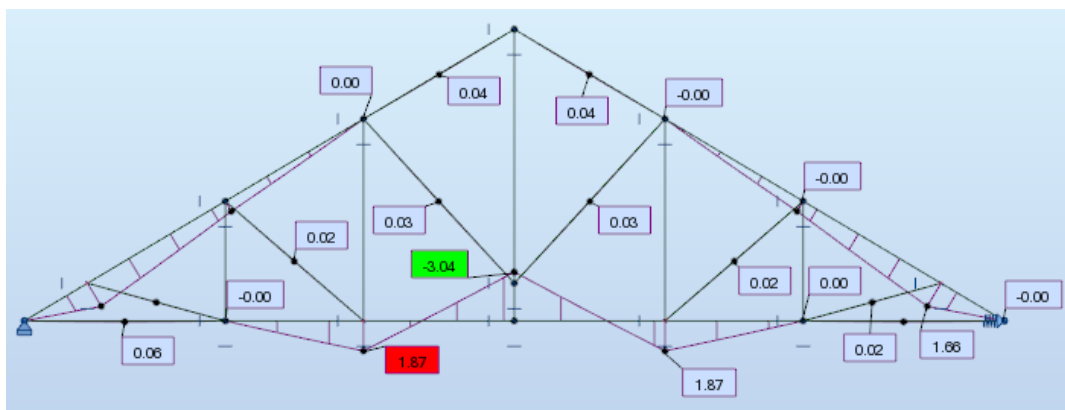
Figura 58 - Diagrama de esforços axiais, do Edifício V, para a ação permanente

A asna composta do edifício V, Figura 58 e 59, constitui um bom exemplo de boa prática na construção das asnas, uma vez que, a cada madre corresponde um escoramento, logo o carregamento concentra-se nos nós, sem que haja flexão dos elementos como se pode verificar pelo diagrama de momentos fletores da Figura 59.
