Mestrado em Engenharia Civil – Construções Civas

***Análise dos Efeitos do Sismo de 9 de Julho de 1998
no Património Religioso dos Açores***

Marlene da Rosa Pereira

Leiria, março de 2017

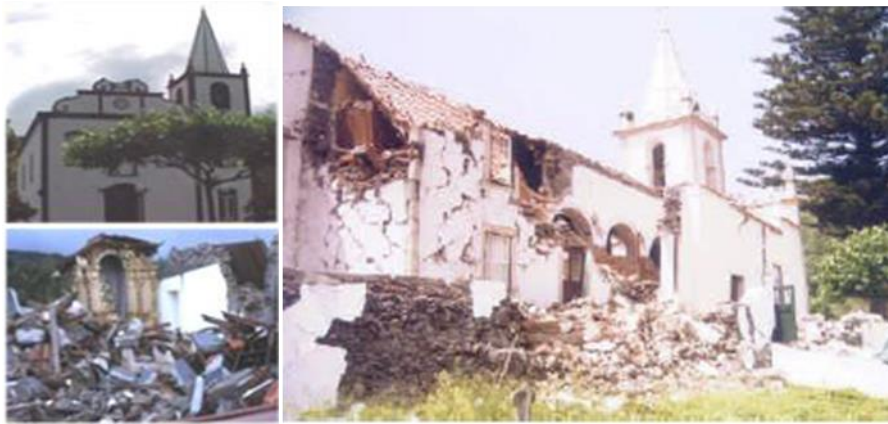
O Património Religioso dos Açores foi um tipo de construção muito afetada pelos sucessivos abalos sísmicos que surgiram ao longo dos anos, devido ao estado de degradação e envelhecimento dos materiais, e idade avançada deste tipo de construção, como se pode observar nos exemplos ilustrados pela Figura 1. Perante tal situação, ao longo dos anos as respetivas Igrejas foram sofrendo diversas intervenções de reabilitação, devido aos abalos de maior intensidade que fizeram com que estas ficassem impróprias para utilização na maioria dos casos, nomeadamente o Sismo de 9 de julho de 1998.

Figura 1 - Igrejas danificadas pelo sismo de 1998 [10].

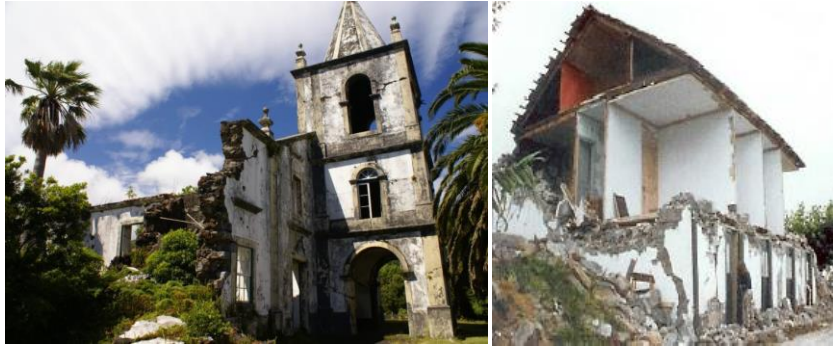
Devido à sua construção de fraca qualidade, pois os recursos existentes não permitiam uma construção melhor, as consequências ao nível estrutural provocadas pelo sismo 1998 foram em muitos dos casos desastrosas. Sendo em alguns casos o nível de destruição tão elevado que não foi possível a sua recuperação, como se pode observar na Figura 3.

Figura 3 - Imagens de destruição total do sismo de 1998 [3,24].

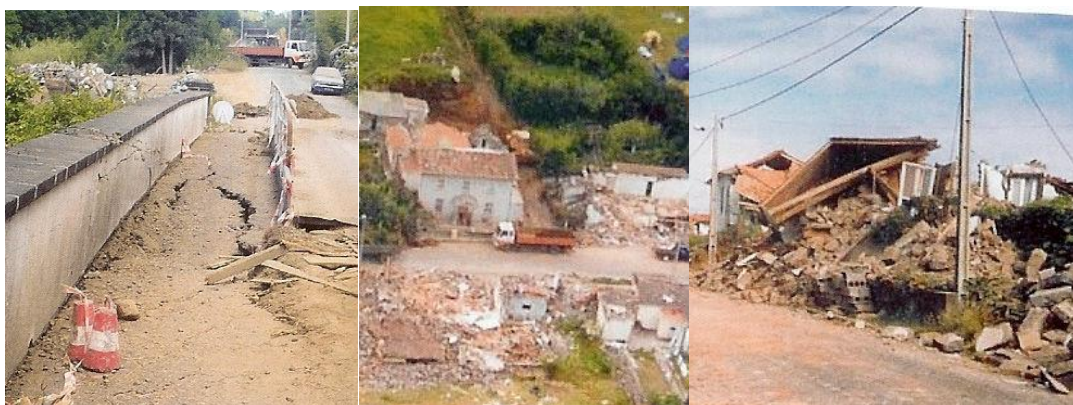
O nível de destruição verificado pelo sismo de 1998 foi muito elevado, provocando danos severos em edifícios, infra-estruturas e também em redes de abastecimento. Os edifícios de construção tradicional foram os mais afetados, principalmente nas paredes de alvenaria, fundações, coberturas e pavimentos [8]. Na Figura 12 pode-se observar, de uma forma geral, o nível de destruição presente na Ilha do Faial devido ao sismo.

Figura 12 - Destruição presente na Ilha do Faial [3].

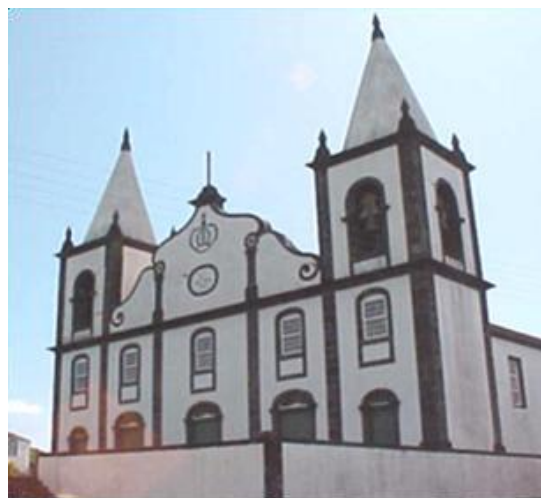
Nos vários estudos executados [4,5,7,8,9,10,11,23,27,29], relacionados com as igrejas do Faial e do Pico, danificadas pelo sismo de 1998, constatou-se que todas possuíam coro alto e que no geral estas apresentavam danos relacionados com o comportamento sísmico do mesmo. Na Figura 13 pode-se observar a localização do respetivo coro alto, sendo a igreja uma das atingidas. Os referidos danos surgem da sua interação com a restante estrutura [7]. Tornou-se também evidente que grande parte dos edifícios apresentavam deficiências logo na sua construção, refletindo-se no seu comportamento quando solicitados por um sismo [8].

Figura 13 - Igreja de Nossa Senhora da Boa Nova, freguesia das Bandeiras, atingida pelo sismo de 1998 [7].

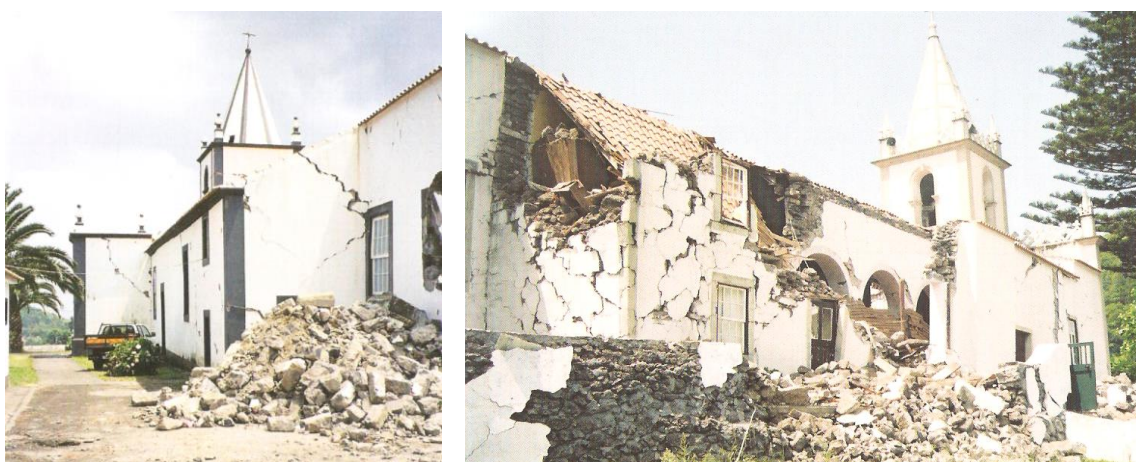
O património religioso é composto por catorze igrejas na Ilha do Faial e treze na Ilha do Pico, em que na sua generalidade duas das igrejas da Ilha do Faial e seis da Ilha do Pico não tiveram danos permitindo uma utilização imediata e apenas três delas na Ilha do Faial sofreram colapso eminente levando a uma impossível utilização, tal como se pode observar na Figura 15.

Figura 15 - Igreja de Pedro Miguel e de Ribeirinha, respetivamente [21].

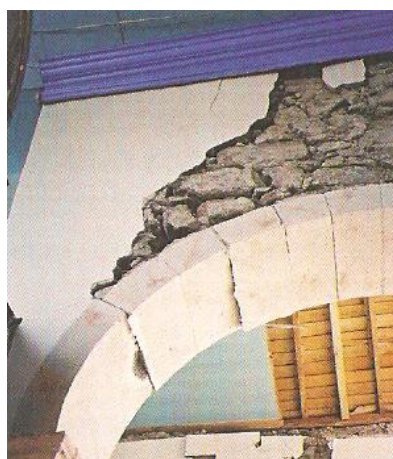
As paredes divisórias interiores são elementos de fraca resistência e rigidez, no entanto desempenham uma função estrutural resistente de elevada importância perante a ocorrência de um sismo devido à sua fraca resistência. Permitem também contribuir para o contraventamento global da estrutura devido à sua baixa rigidez que possuem, pois permitem alguma resistência à flexão das alvenarias no sentido exterior/interior [24]. Encontra-se na Figura 28 um exemplo de uma parede divisória interior danificada pelo sismo.

Figura 28 - Parede divisória interior danificada [21].

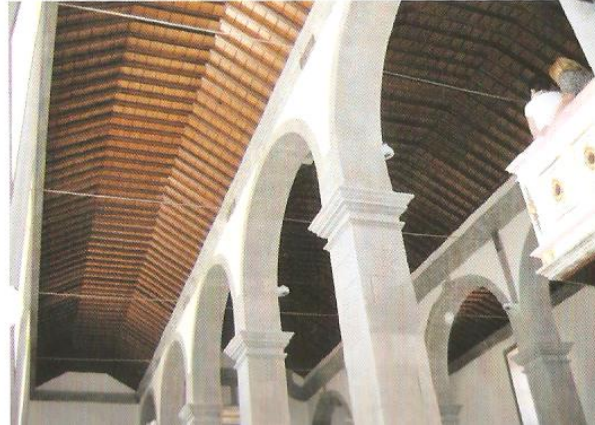
Figura 30 – Exemplo de uma cobertura recuperada após o sismo e durante a recuperação [21].

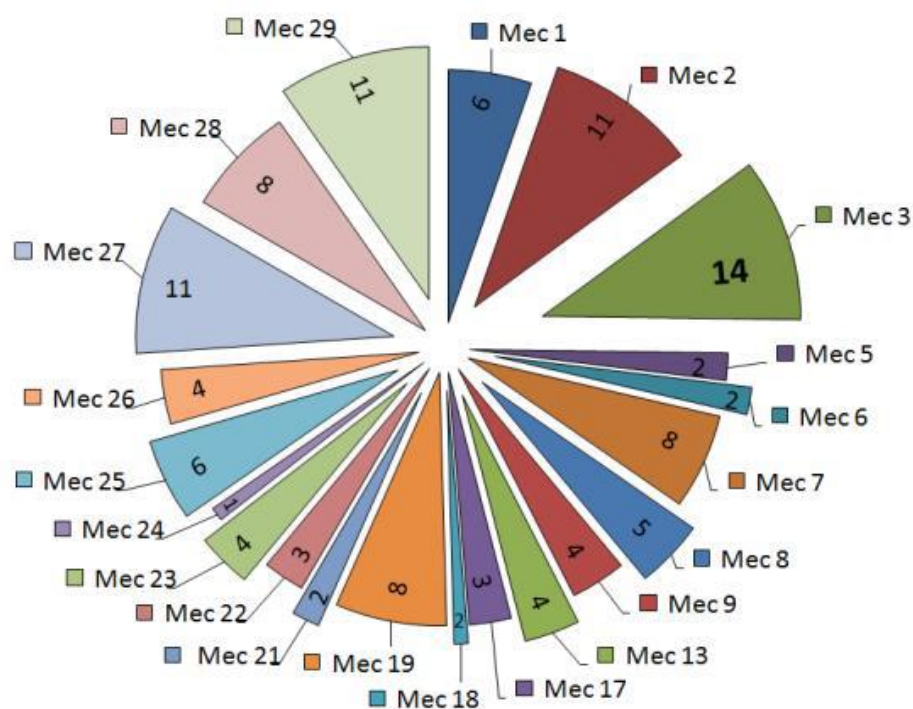
Figura 36 - Estatística dos danos observados nas igrejas dos Açores após o sismo de 9 de Julho de 1998 [29].

Ao observar o gráfico apresentado na Figura 36, pode-se concluir quais as zonas mais delicadas deste tipo de estruturas, pois verifica-se que o mecanismo 2 (rotação do topo da fachada para fora do plano), mecanismo 3 (fissuração por ação de corte na fachada), mecanismo 7 (nave), mecanismo 19 (cobertura), mecanismo 27 (fissuração nas torres sineiras), mecanismo 28 (campanário) e o mecanismo 29 (danos no coro alto) são os mais frequentes.

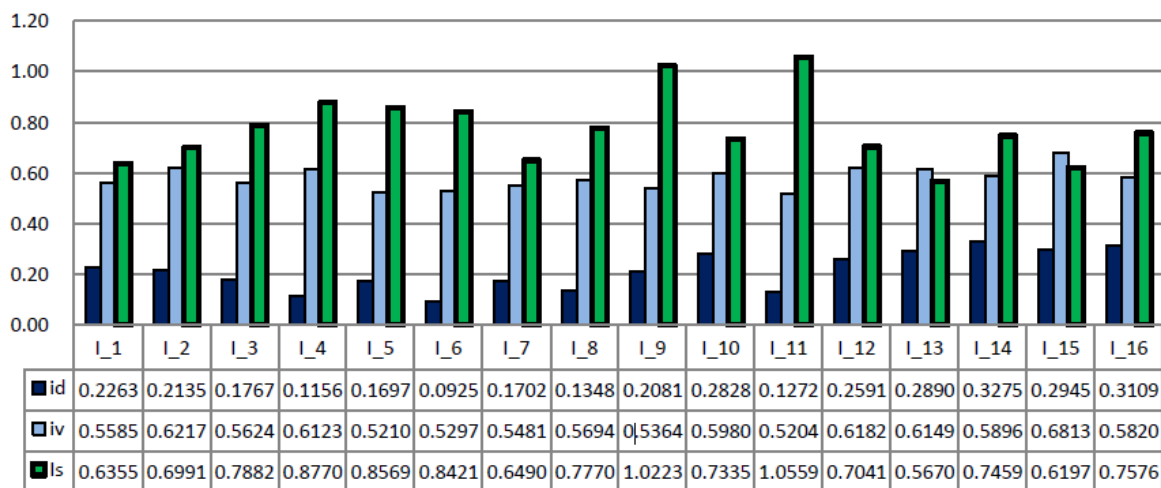
Figura 37 - Valores obtidos na avaliação das igrejas [27].

Ao observar o gráfico constata-se que o valor do índice de dano é relativamente baixo na grande maioria das igrejas, em que em apenas dois casos este ultrapassa 0,3 e em um caso encontra-se muito próximo do referido valor, o que significa que estas igrejas não reúnem as condições de segurança para serem utilizadas. Pois tal como já foi mencionado anteriormente, as igrejas ficam sem condições de utilização quando o valor do índice de dano ultrapassa o valor limite, 0,3. Relativamente às restantes igrejas, na sua generalidade sofreram danos ligeiros, e algumas delas danos importantes com utilização apenas após a sua reparação.

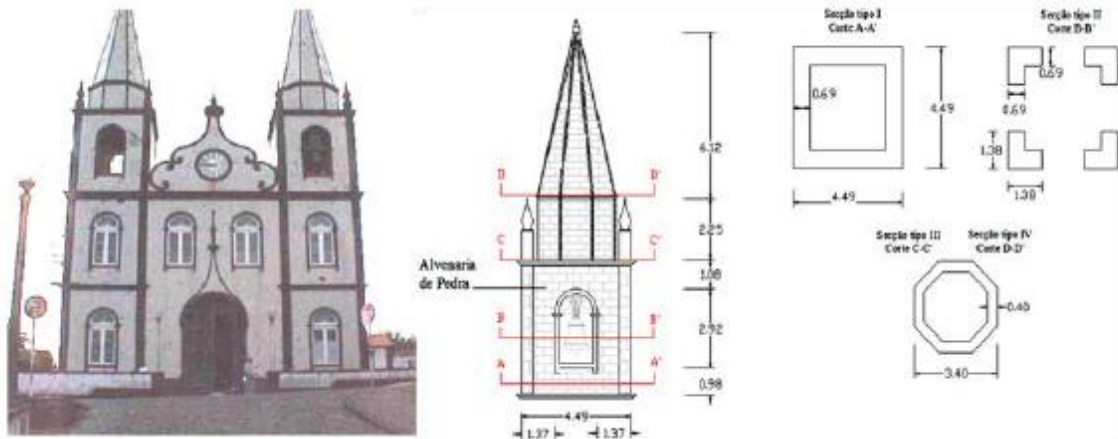
Figura 49 - Igreja e campanário da Madalena [27].

Nas duas situações constatou-se que a seção crítica encontra-se na base das colunas da zona do campanário, devido às reduzidas dimensões em planta dos elementos, assim como ao reduzido esforço axial a esse nível, na Figura 51 podem-se observar as respectivas seções críticas.

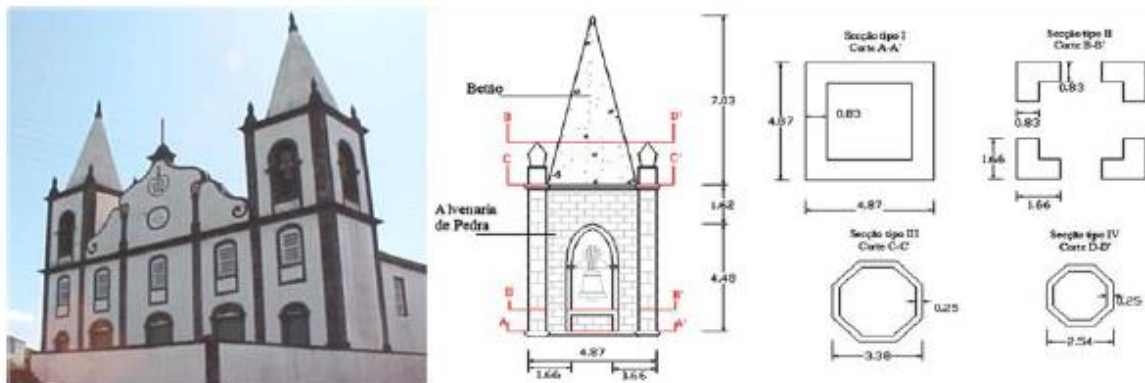
Figura 50 - Igreja e campanário das Bandeiras [27].

O maior aumento de vulnerabilidade verificou-se na igreja de Bandeiras (torre mais baixa), justificado pelo número e dimensão das aberturas consideradas ao longo desta torre que lhe proporcionam uma maior vulnerabilidade sísmica.

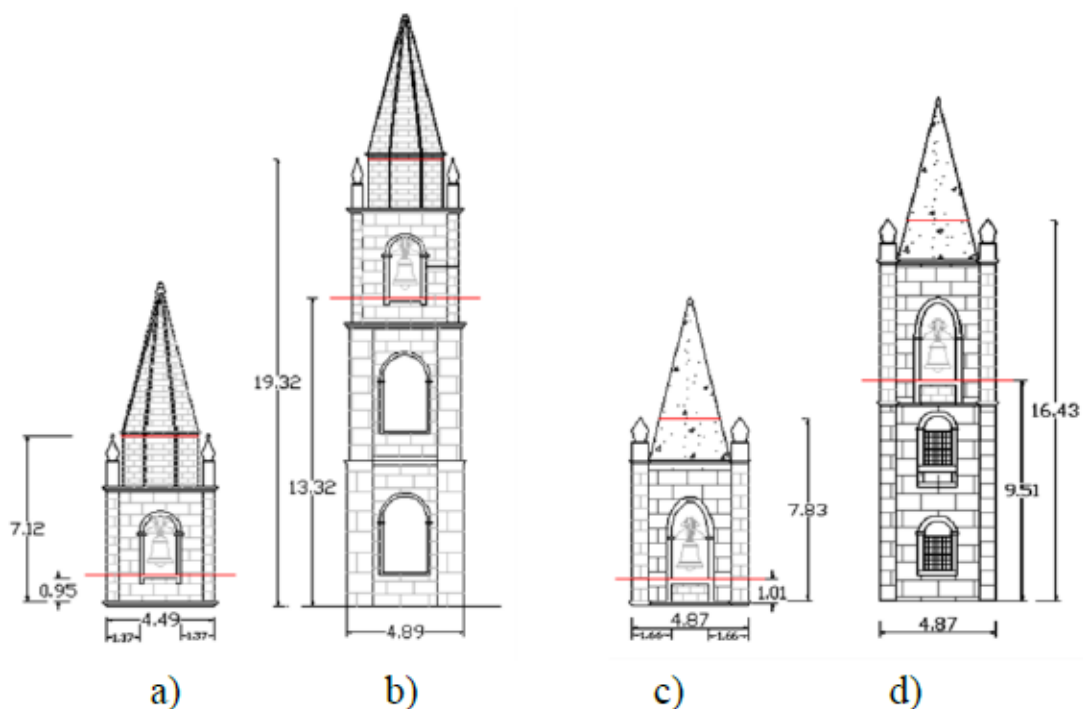
Figura 51 – Seções críticas para os dois casos: a) Igreja da Madalena considerando apenas o campanário; b) Igreja da Madalena considerando a torre isolada; c) Igreja das Bandeiras considerando apenas o campanário; d) Igreja das Bandeiras considerando a torre isolada [27].

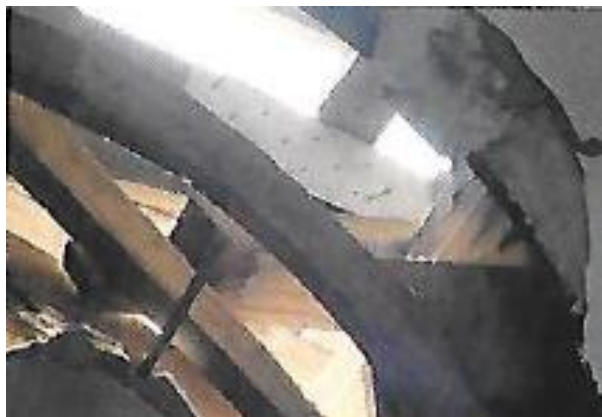
Figura 81 - Reforço metálico do travamento dos arcos interiores e paredes exteriores [21].

No esquema apresentado constata-se que o travamento dos arcos interiores e das paredes exteriores, efetuou-se utilizando a própria estrutura existente em madeira que será ligada às vigas em betão armado, que se irão construir no topo das paredes, através de um reforço em peça metálica, Figura 81, que ligada aos dois elementos referidos (estrutura em madeira, viga de betão), permite assim o travamento e a ligação dos vários elementos estruturais que constituem a igreja. Deve ainda ser assegurada a continuidade, em planta das vigas em betão armado, devendo a armadura ser emendada com os comprimentos de amarração regulamentares [32].

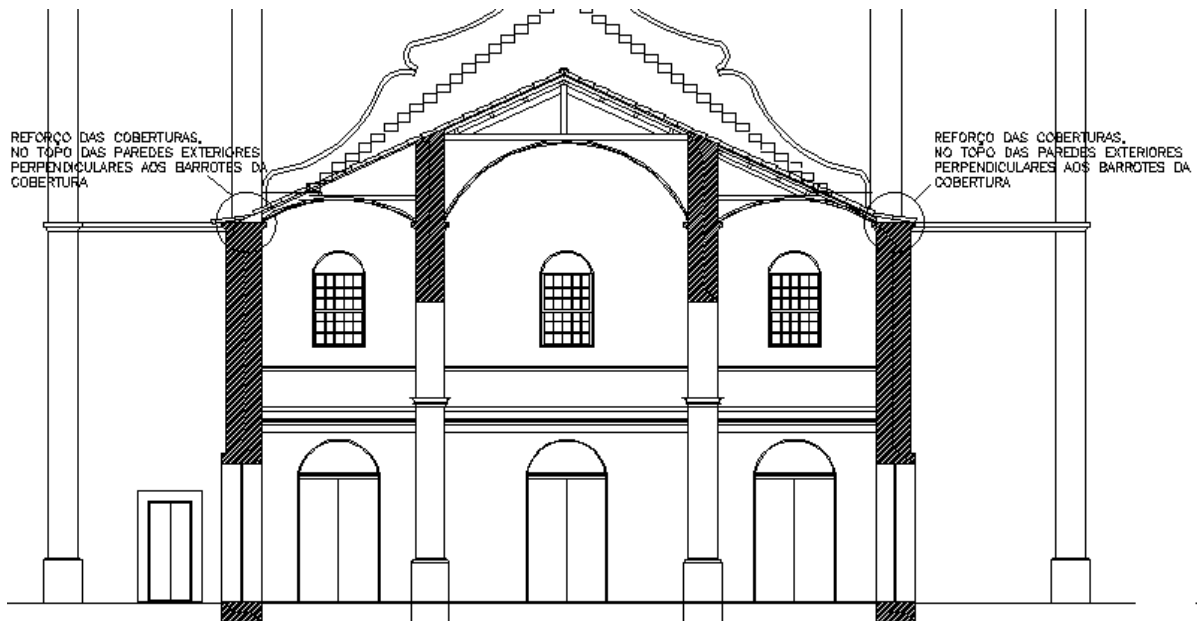
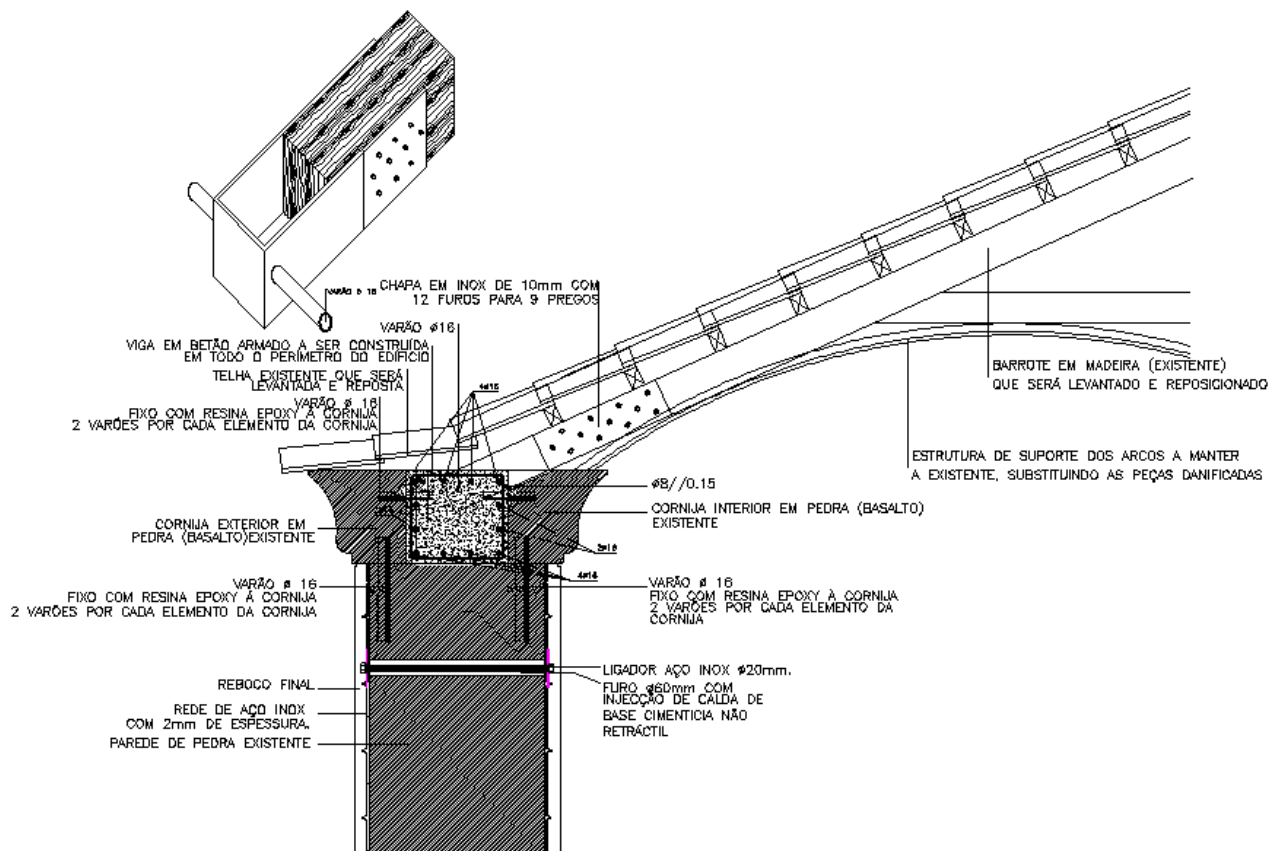
Figura 82 - Identificação dos reforços das coberturas [32].

Figura 83 - Reforço das coberturas no topo das paredes exteriores [32].

O reforço das coberturas, no topo das paredes exteriores perpendiculares aos barrotes da cobertura foi efetuado à semelhança do travamento dos arcos e paredes com uma peça metálica de ligação ao barrote de madeira existente, Figura 83.

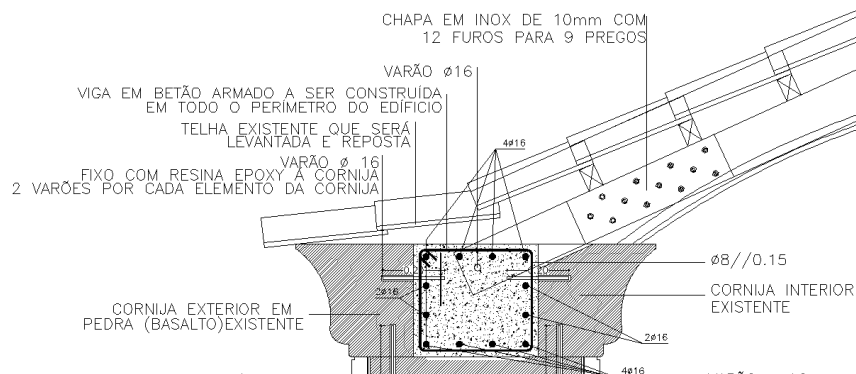
Figura 84 - Pormenor de reforço da cornija [32].

O presente caso diferenciou-se pelo reforço da cornija, em que esta foi dividida em duas pedras de cornija interior e exterior, permitindo a introdução da viga cinta e a amarração da peça metálica de reforço e ligação das asnas, tal como se encontra ilustrado na Figura 84.

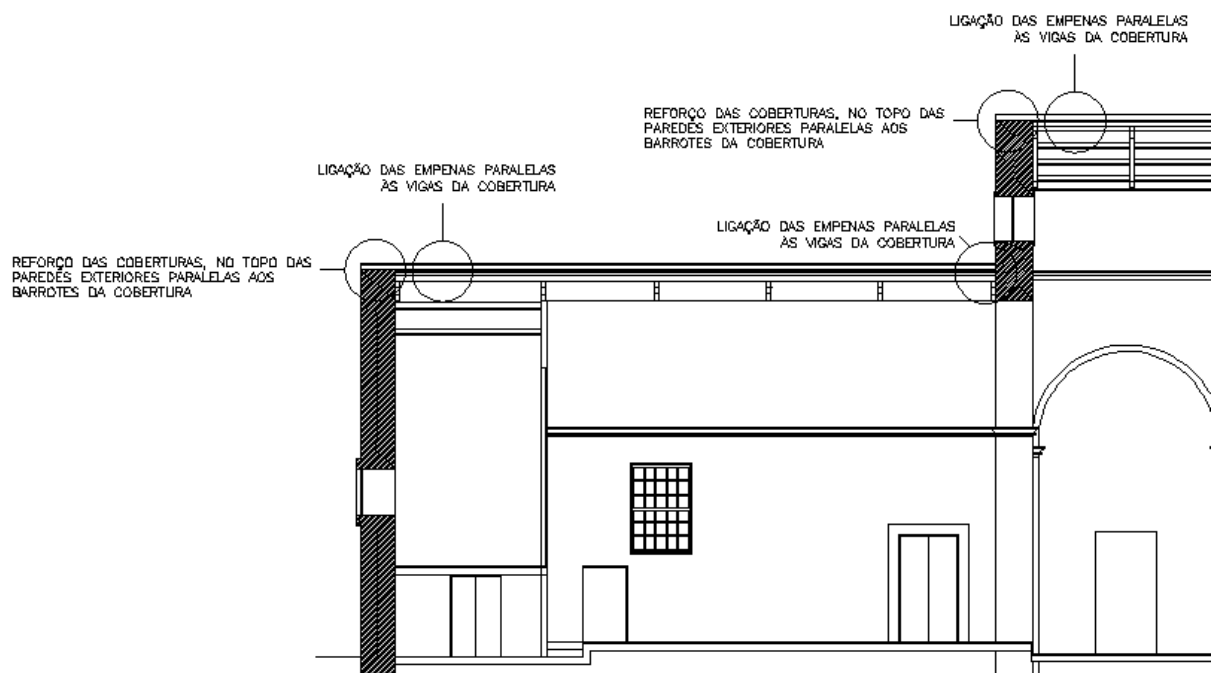
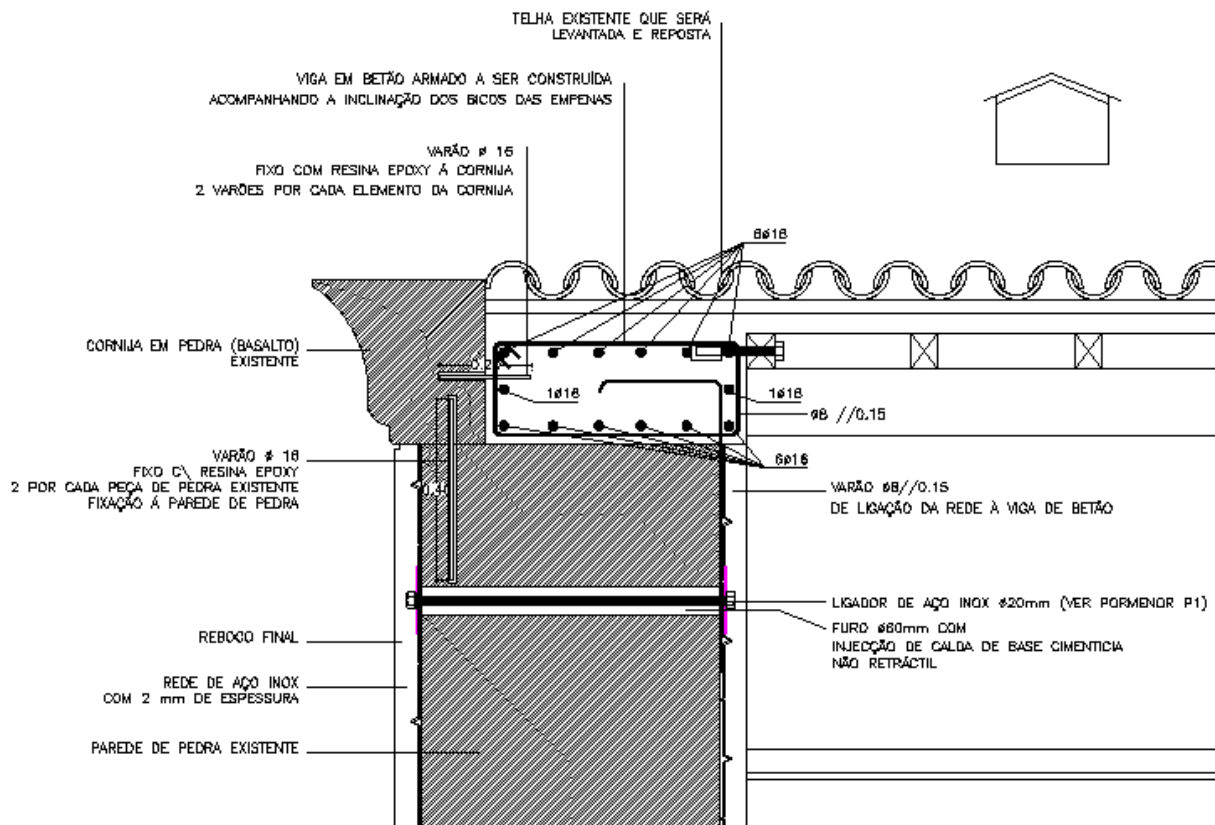
Figura 85 - Identificação dos reforços das coberturas [32].

Figura 86 - Pormenor de reforço da cobertura no topo das paredes exteriores [32].

O reforço das coberturas, no topo das paredes exteriores, neste caso paralelas aos barrotes da cobertura, foi efetuado de forma idêntica à técnica de reforço mencionada anteriormente no ponto ii, diferenciando-se apenas na divisão da pedra da cornija, pois neste caso a viga cinta localiza-se diretamente no interior da parede.

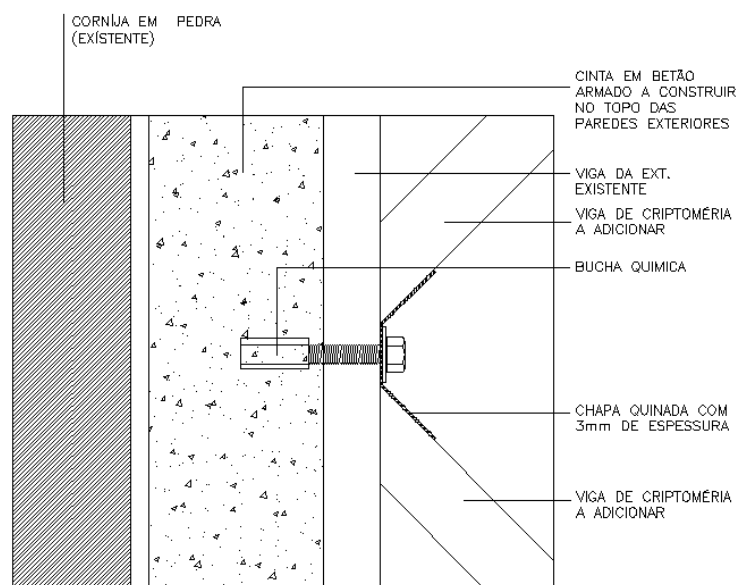
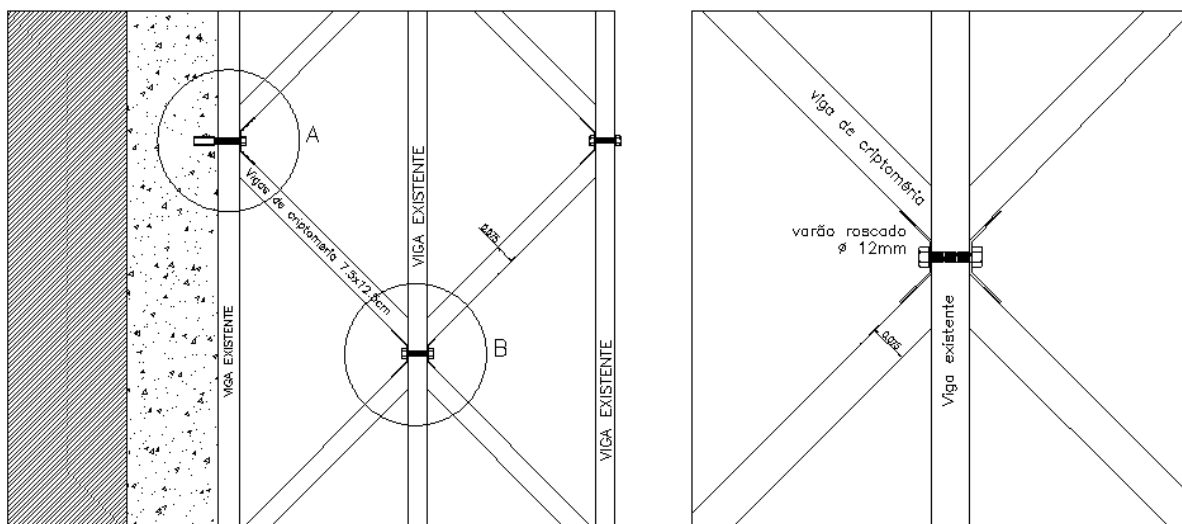
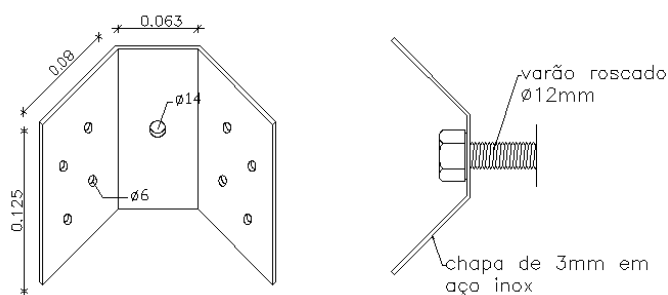
Figura 87 - Cortes horizontais [32].

Figura 88 - Cortes horizontais [32].

Figura 89 - Chapa quinada de ligação entre diagonais [32].

A ligação empenas às vigas da cobertura foi efetuada através de uma bucha química ligando a viga existente à viga de criptoméria a adicionar à empena através de uma chapa quinada em aço inox, tal como se encontra ilustrado nas Figuras seguintes.

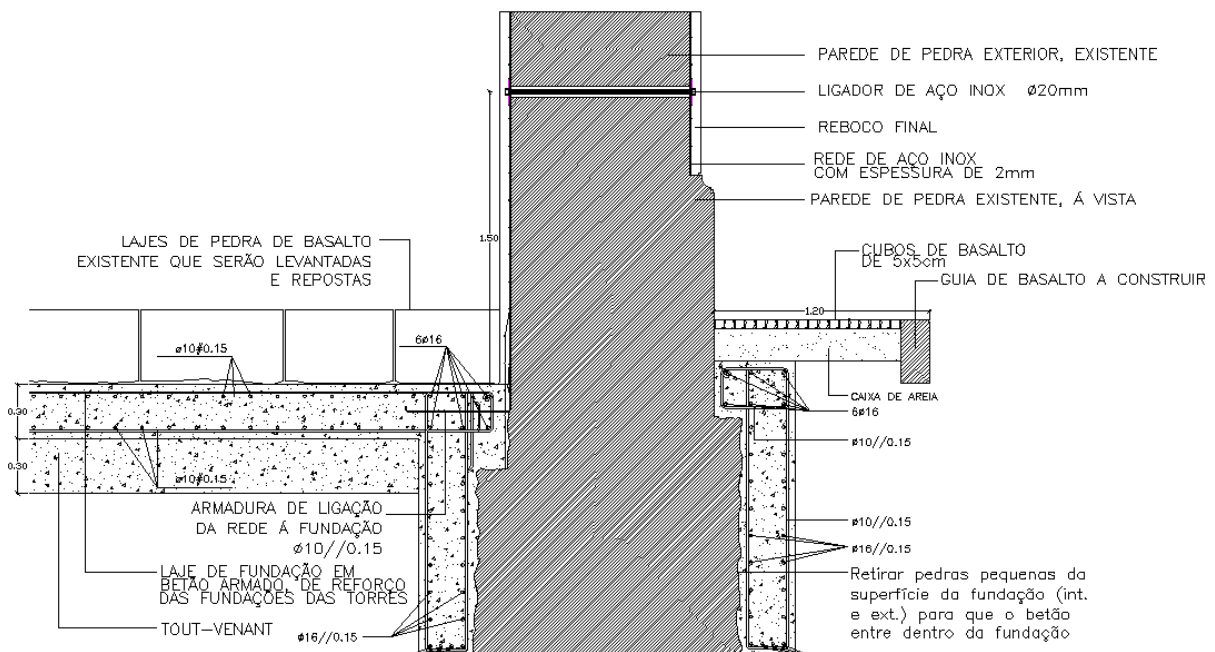
Figura 90 – Reforço da fundação das torres [31].

O reforço das fundações das torres foi efetuado através de uma cinta de betão armado envolvente à mesma, em que primeiramente retiraram-se as pedras pequenas da superfície da fundação para que o betão conseguisse atingir todos os espaços livres de forma a consolidar a mesma, tal como se pode observar na Figura 90.

Por último efetuaram-se os devidos acabamentos, sendo os interiores com lajes de pedra de basalto existente, em que foram levantados para a execução da laje de fundação também em betão armado de reforço das fundações das torres, assim como a ligação da mesma à cinta envolvente. Em relação aos acabamentos exteriores, estes foram em cubos de basalto, Figura 90.

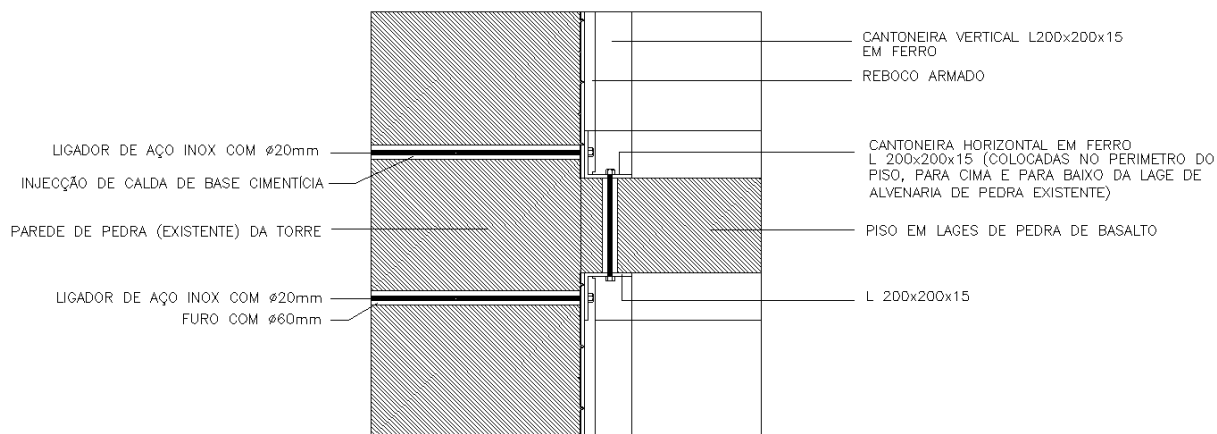
Figura 91 - Reforço do piso das torres [31].

O reforço do piso das torres executou-se com aplicação de peças verticais de cantoneira de abas iguais fixas nos cantos interiores das paredes das torres, assim como reforços horizontais executados em cantoneiras de abas iguais nas faces inferiores e superiores cravadas nos pisos em laje de pedra de basalto, tal como se encontra ilustrado na Figura 91. Constata-se ainda na referida Figura o reforço das paredes tal como descrito anteriormente no ponto 8.3.2. - Reforço das Paredes.

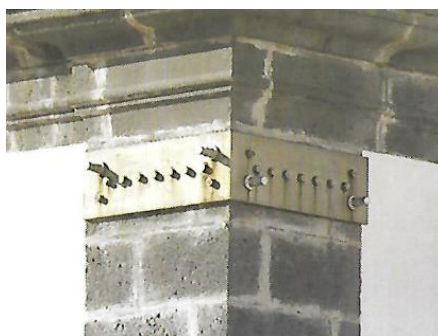
Figura 92 - Amarração em aço inox dos tirantes de travamento [21].

Na ligação entre paredes recorreu-se também a tirantes metálicos embebidos e amarrados a chapas inox de dimensões acrescidas em obra. Figura 92.

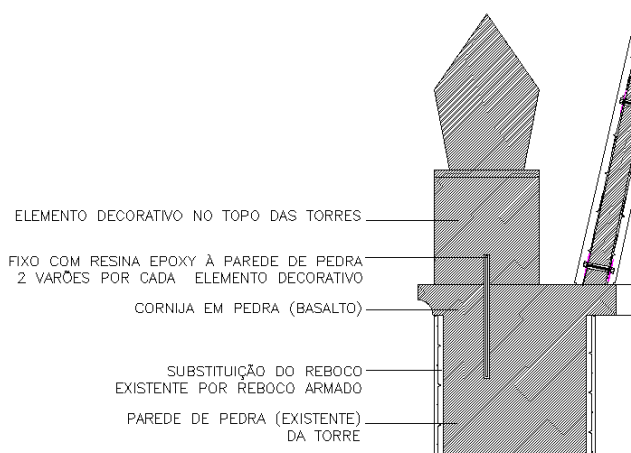
Figura 93 – Reforço da peça decorativa no topo das torres [31].

A peça decorativa no topo das torres é um elemento decorativo em basalto em que se encontra fixo à parede de pedra da torre com resina epoxy, sendo utilizados dois varões por cada elemento, Figura 93, verificando-se também o reforço da parede da torre com a substituição do reboco existente por reboco armado.

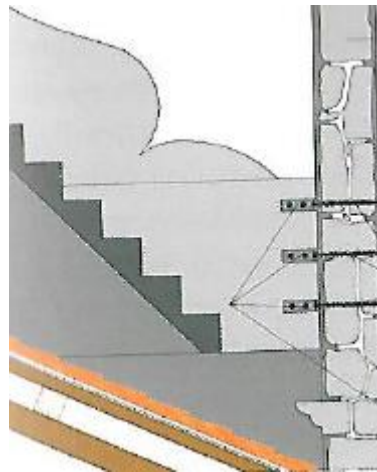
O frontispício é um caso típico de elemento não estrutural que deve ser estabilizado pelos danos após os eventos sísmicos. Este é um elemento isostático que se encontra apoiado sobre a parede frontal ao nível da cimalha. No caso da igreja das Bandeiras este sofreu fissuração precisamente ao longo do traço da cobertura no plano do próprio frontispício, daí este elemento ter sido reforçado pela técnica do reboco armado e ligado adequadamente às torres, Figura 94.

Figura 94 - Ligação do frontispício à torre [21].

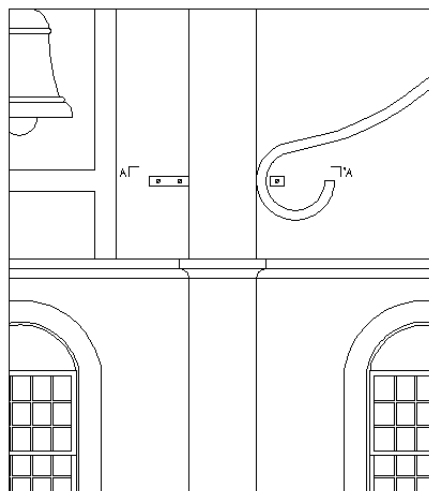
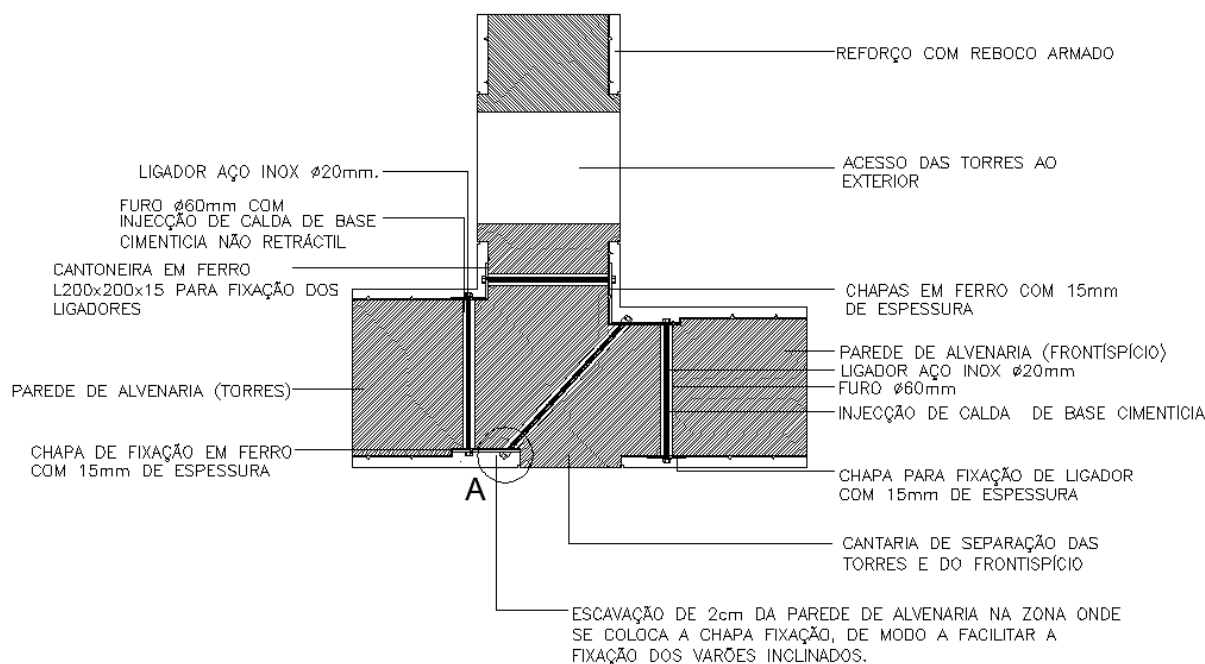
Figura 95 – Parte do Alçado frontal com a localização do reforço [31].

Figura 96 – Corte horizontal do Reforço do Frontispício [31].

Na Figura 95, referente ao alçado ilustrado na Figura 94 constata-se o reforço da intersecção de duas paredes correspondentes à torre e ao frontispício, através da utilização de varões atravessando transversal e diagonalmente o nó de paredes, assim com a utilização de cantoneiras, chapas de fixação e ligadores já mencionados anteriormente no reforço de paredes.

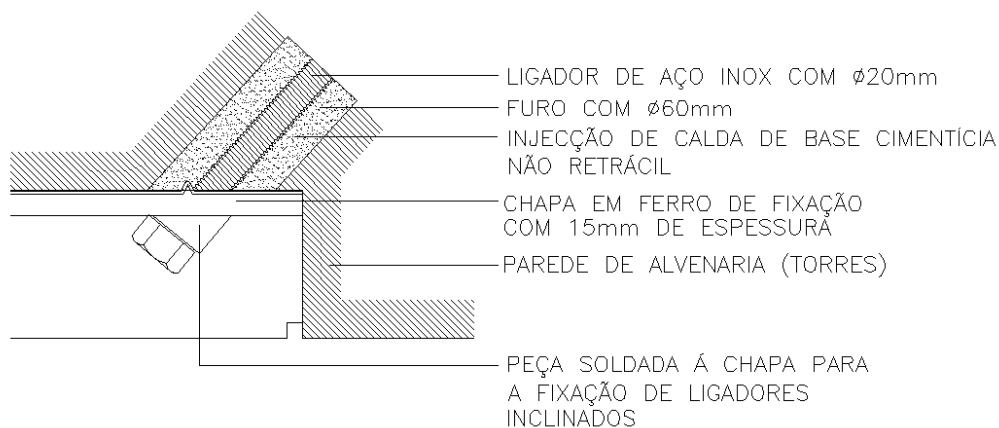
Figura 97 - Pormenor de fixação no reforço do frontispício [31].

Ainda na Figura 97 pode se observar o pormenor de fixação no reforço do frontispício através de um ligador de aço inox, injeção de calda de base cimentícia não retráctil e chapa de fixação em ferro, sendo a fixação de ligadores inclinados através de uma peça soldada.

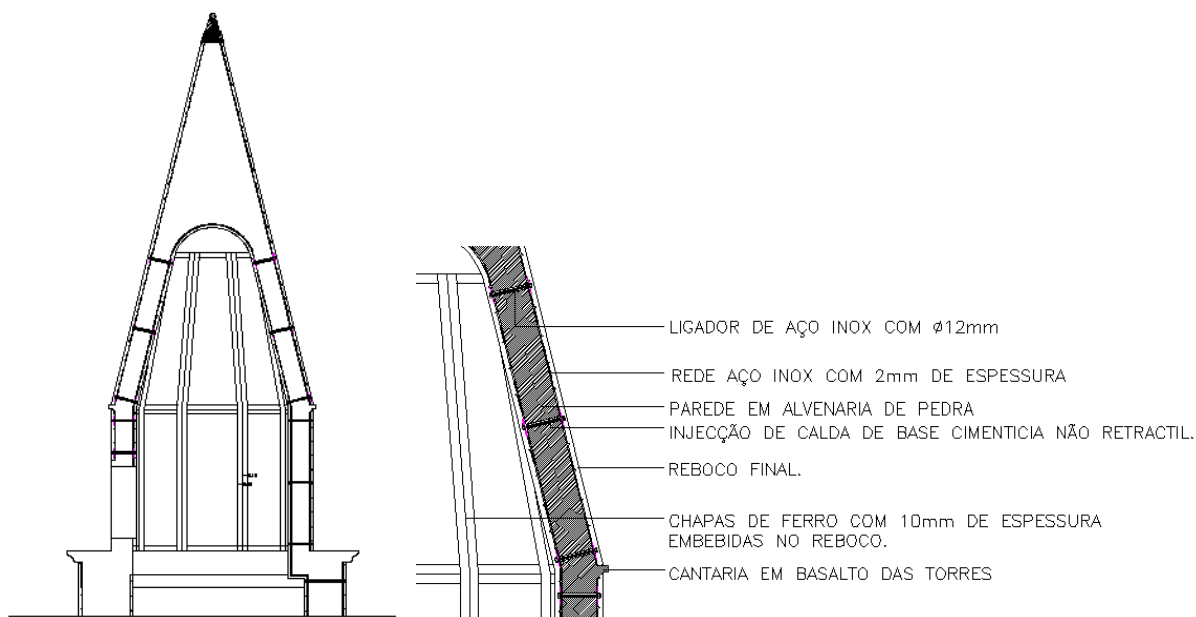
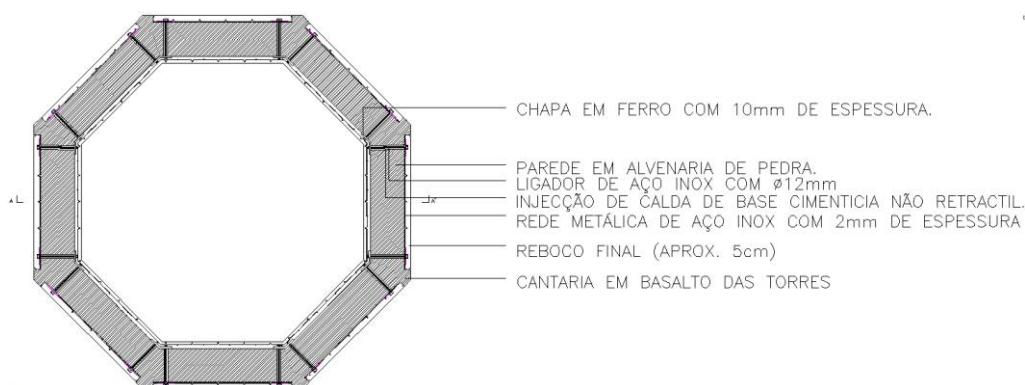
Figura 98 - Pináculo das torres [32].

Figura 99 - Corte horizontal [32].

À semelhança dos frontispícios os pináculos são elementos isostáticos em que o seu reforço é efetuado através de ancoragens na sua base ao patamar através de um varão de aço inox chumbado com resina epoxy na pedra de apoio tal como se encontra esquematizado na Figura 98 e 99.

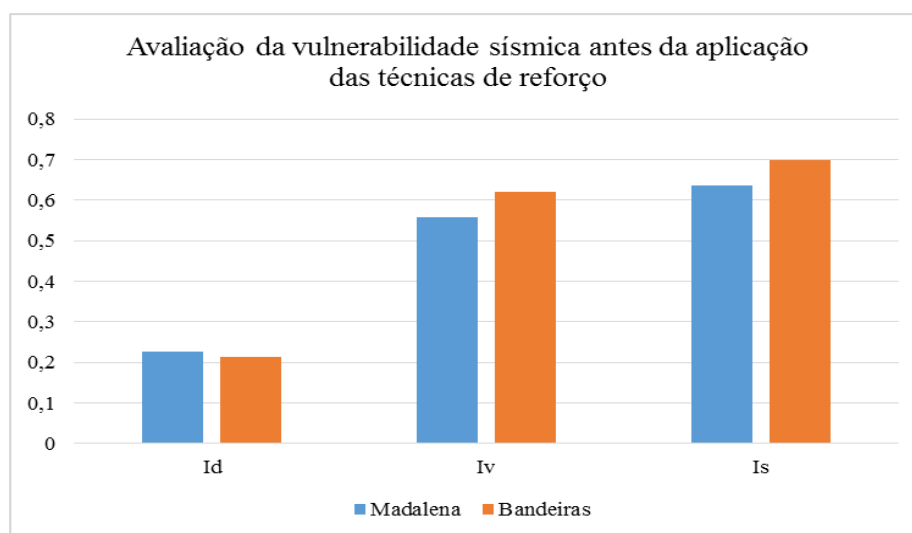
Figura 101 - Valores obtidos na avaliação das igrejas antes da aplicação das técnicas de reforço.

Pode-se constatar que os resultados obtidos para estas duas igrejas são muito idênticos. Relativamente ao Id (Índice de dano) não atingiram o valor limite, 0,3, assim encontram-se em condições de serem utilizadas, em relação à sua vulnerabilidade verifica-se que a igreja das Bandeiras encontra-se mais vulnerável, tendo em conta que o seu valor limite é 1, para

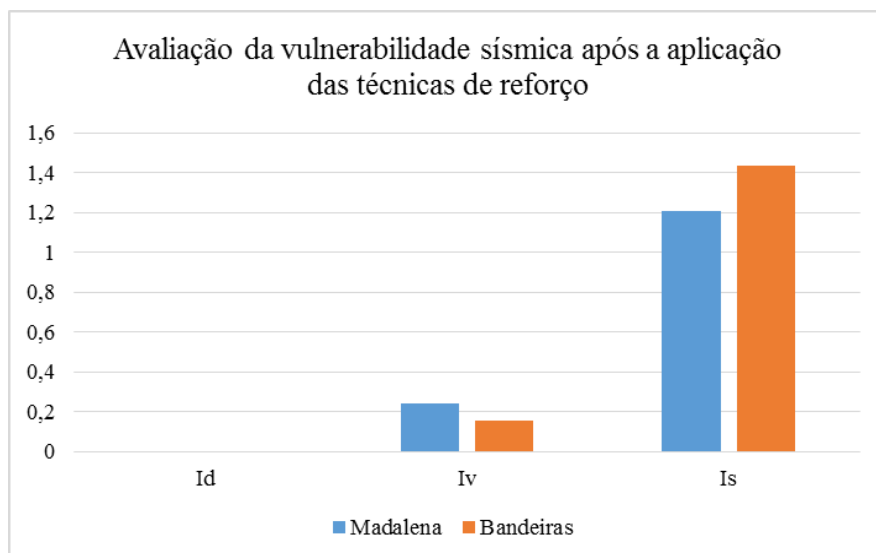
Figura 102 - Valores obtidos na avaliação das igrejas após a aplicação das técnicas de reforço.

Após a análise dos resultados obtidos pela avaliação da vulnerabilidade sísmica da Igreja da Madalena e da Igreja das Bandeiras, pode-se observar que as duas têm uma redução significativa do Iv, apresentando valores muito inferiores a 1, sendo neste caso o valor máximo, relativamente ao Is apresentam um valor superior a 1, sendo este o valor mínimo para que a estrutura apresente todas as condições de segurança necessárias. Em relação ao índice de dano constata-se que as duas igrejas encontram-se em perfeitas condições para a sua utilização, pois o seu valor é 0, sendo o seu limite 0,3.
