***Levantamento e caracterização das patologias da
Capela do Fundador do Mosteiro da Santa Maria da
Vitória***

Flávio José Mota Vazão

Leiria, *Setembro* de 2015

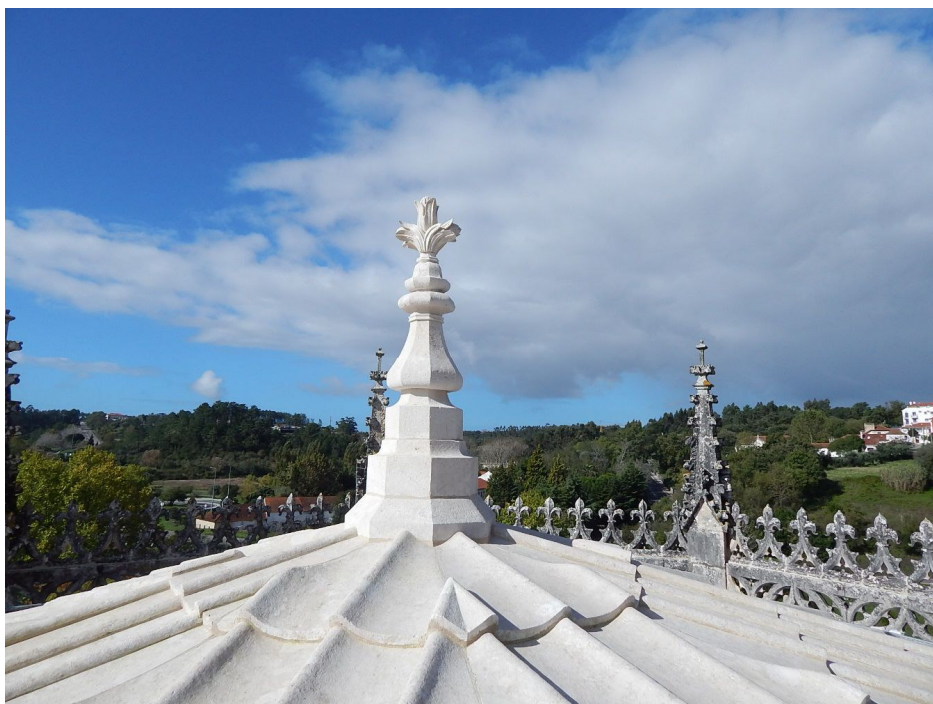
Figura 13 - Pedra recentemente limpa

As coberturas foram limpas recentemente e não se apresentam enegrecidas nem com depósitos de musgos ou outro tipo de colonização como demonstra a foto abaixo.

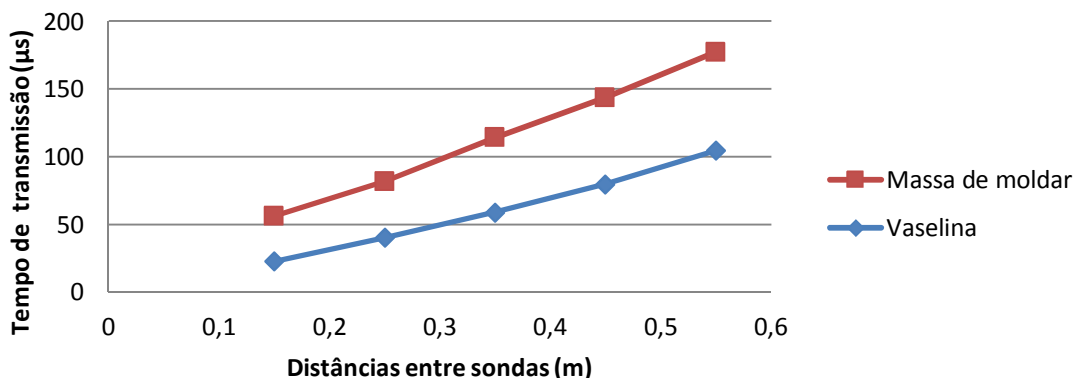
Figura 33 - Gráfico comparativo entre os tempos de transmissão médios obtidos com a vaselina e com a massa de moldar

Do gráfico anterior e análise dos dados conclui-se que a massa de moldar origina valores do tempo da propagação dos ultrassons superiores à vaselina, conforme seria espectável, porque não proporciona transmissão tão efetiva.

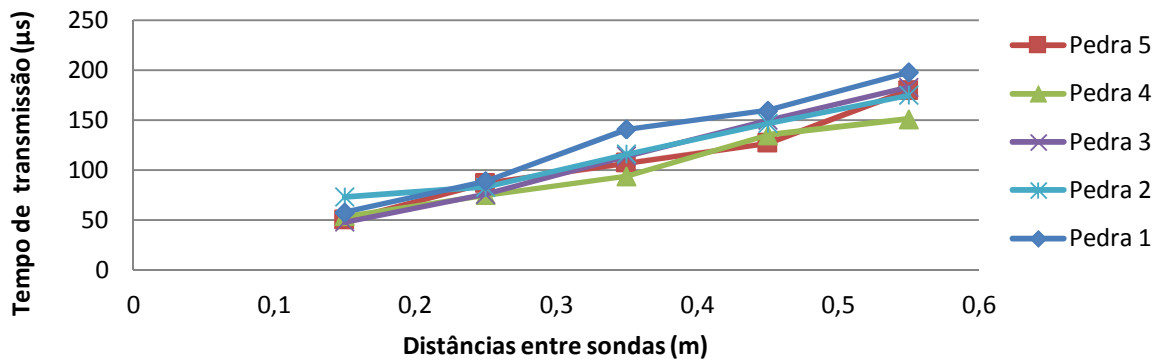
Figura 34 - Leitura dos tempos de velocidade para a massa de moldar

Entre as diferentes pedras analisadas a dispersão dos valores é menor para os resultados obtidos com a vaselina (Figuras 34 e 35).

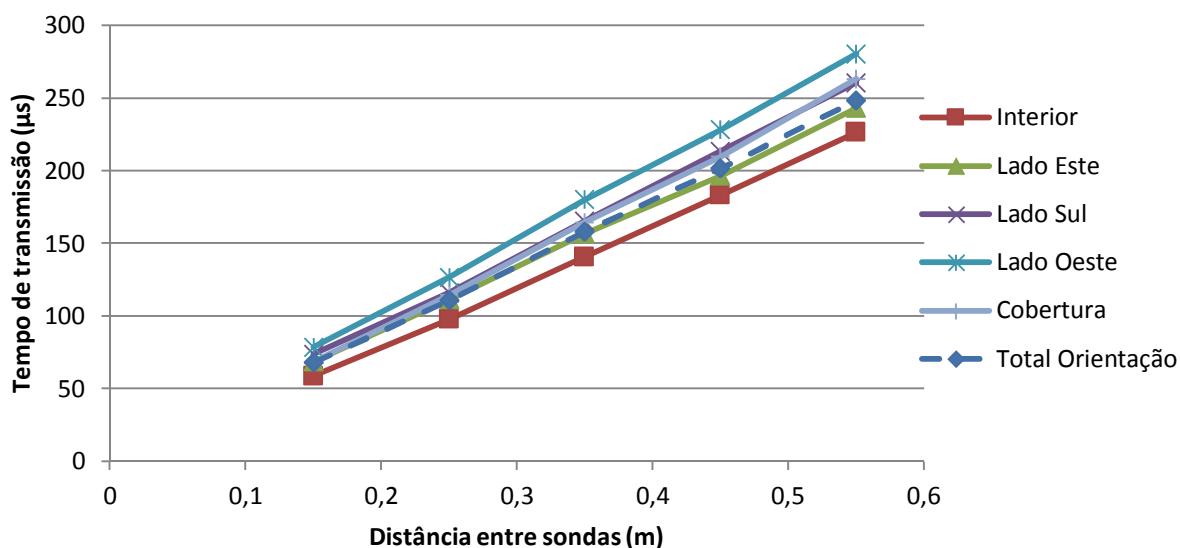
Figura 36 - Gráfico comparativo entre orientações

- A média da cobertura e alçado sul andam na mesma ordem de tempo de propagação de som;
- O tempo de propagação do som do alçado este, sul e cobertura é equivalente à média global;
- Quanto à orientação pode-se concluir que a pedra do alçado oeste é a que apresenta menor tempo de transmissão. Este facto pode dever a ser um alçado mais exposto aos agentes atmosféricos e também à maior poluição produzida pelos veículos no IC2 que poderá ter levado a maior degradação da pedra;

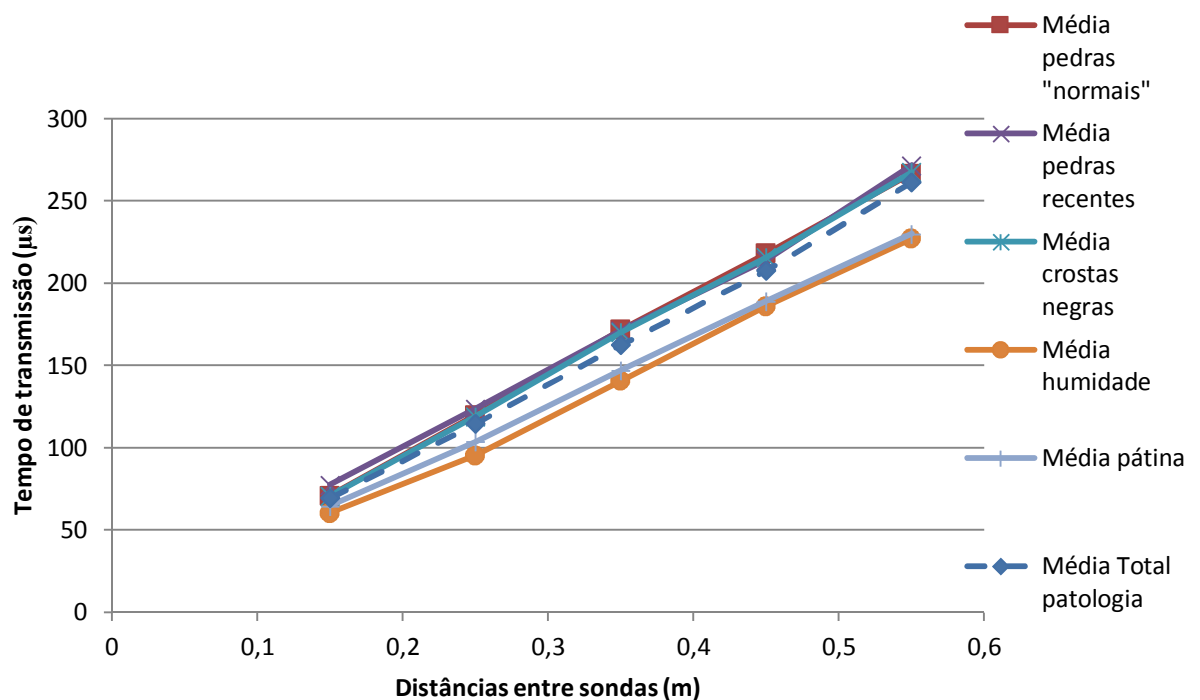
Figura 37 - Gráfico comparativo entre patologias

- As médias dos tempos das crostas negras, pedras sem patologias e pedras recentes têm valores muito próximos e na generalidade acima da média;
- Os menores tempos são relativos à pátina e humidade. A água na pedra, como já referido, é um fator que ajuda na propagação de sons, pois preenche os

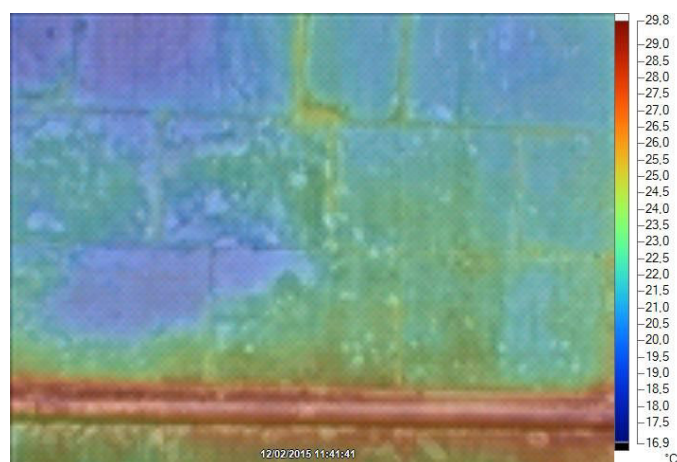
Figura 43 - Termograma do aquecimento das saliências

Nas zonas em que a pedra está mais saliente (como o caso das molduras nas paredes) sofrem maior alteração de temperatura pois a inércia térmica é mais reduzida e para além disso estão mais expostas e com maior área de superfície para absorver a radiação. De manhã com o sol em contacto com a pedra estas superfícies aquecem mais rápido, como se pode ver na Figura 43.

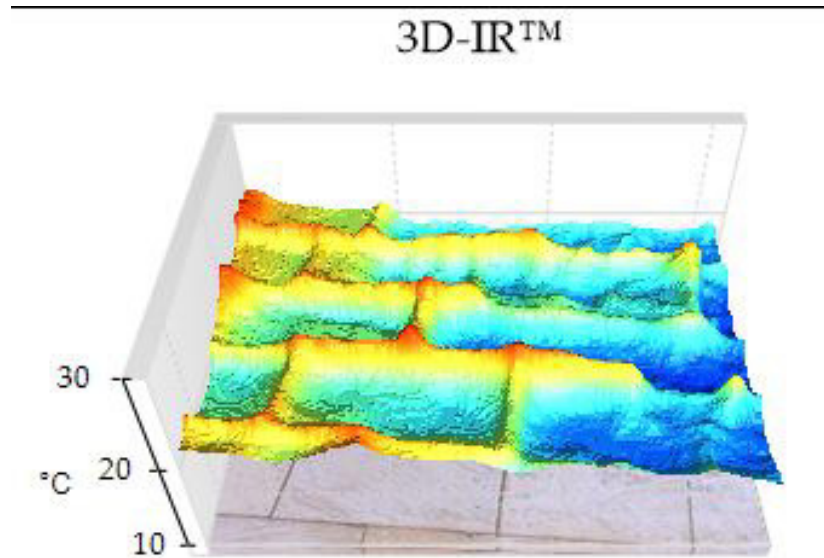
Figura 44 – Termograma de modelação em 3D representativo do aquecimento nas juntas de pedras (gráfico em 3D)

Nas juntas entre as pedras a temperatura é superior à temperatura superficial das pedras. A argamassa da junta sendo um material de diferentes características em relação à pedra, a junta mal preenchida (não preenchida em profundidade) pode ser a origem desta variação de temperaturas. Este facto é constatado pelo gráfico térmico em 3D representado a seguir onde se distingue as zonas avermelhadas, coincidindo com as juntas.

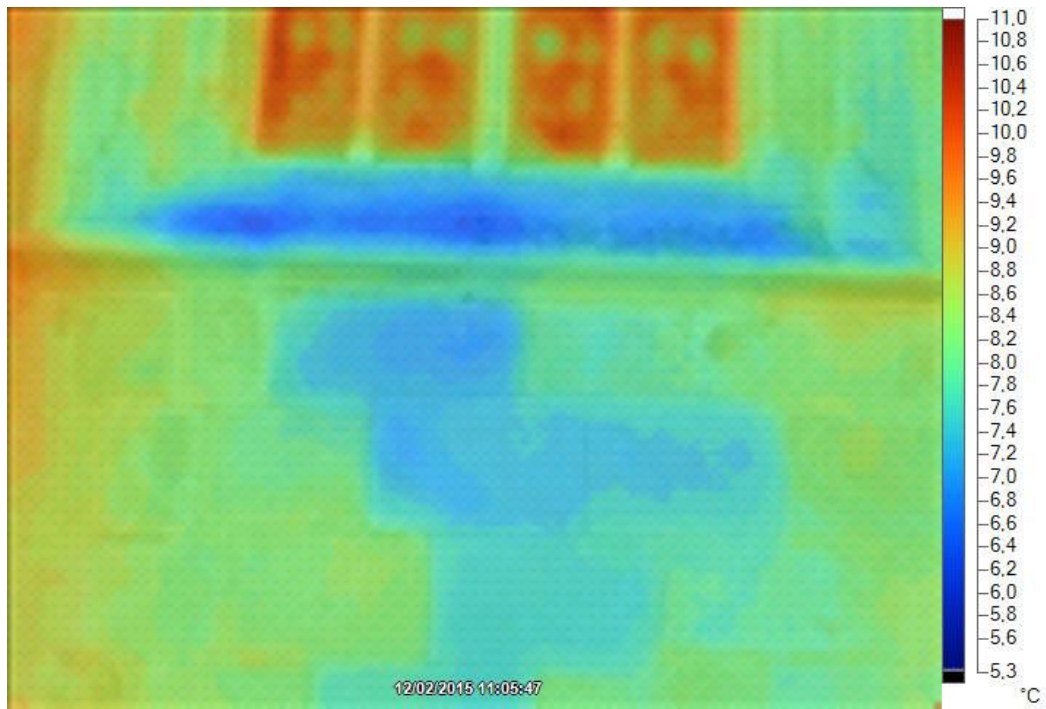
Figura 45 - Termografia das pedras recentes

Nalguns locais foram observadas diferenças na temperatura superficial das pedras conforme se exemplifica na Figura 45. Julga-se que nestes casos as pedras poderão ter sido substituídas e se diferenciam das pedras vizinhas destacando-se no mapa de cores obtido com a câmara termográfica estando as pedras supostamente mais recentes mais frias. Estas pedras são muito provavelmente compostas por uma chapa de revestimento fina, que não acompanha a largura de toda a parede. A mancha azul do paramento representada no termograma a seguir é um exemplo das ditas pedras referidas anteriormente que possivelmente foram substituídas. A pedra de parapeito da janela apesar de estar mais fria julga-se ser original, a sua inclinação é que delimita a exposição à radiação solar.

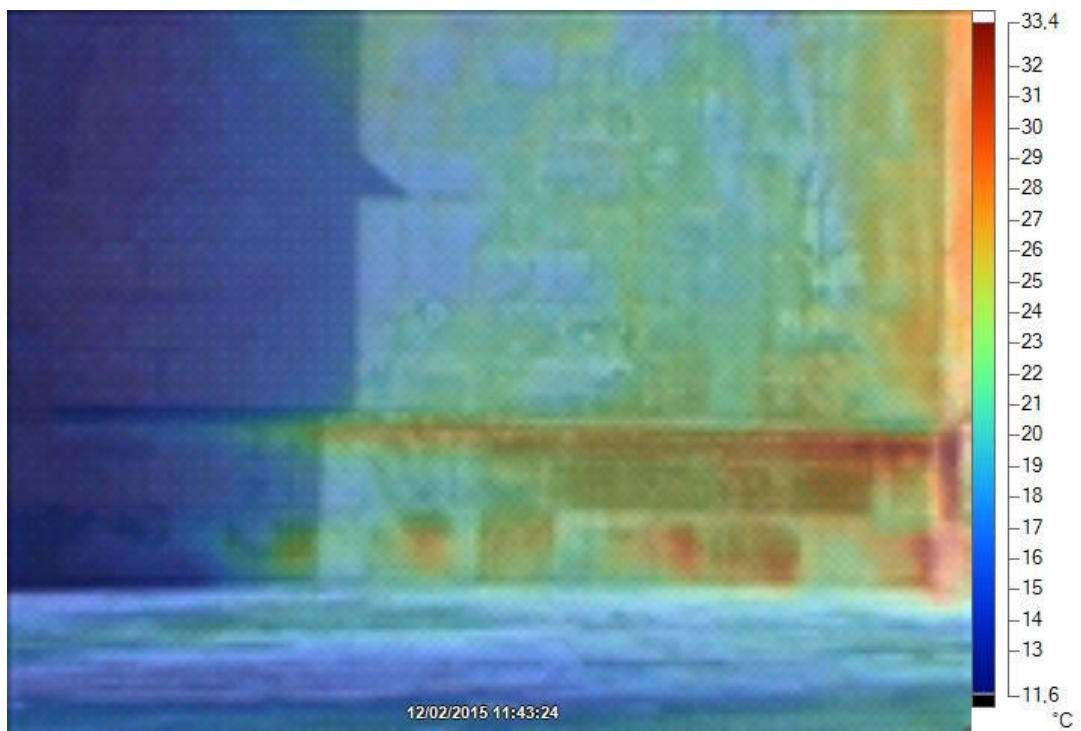
Figura 46 - Gráfico termográfico do aquecimento junto ao chão

É notória uma elevada temperatura na parede junto ao chão que pode ser justificada pela presença de humidade que acelera o aquecimento e leva a uma maior conservação da temperatura. Na figura a seguir está representado este fenómeno.

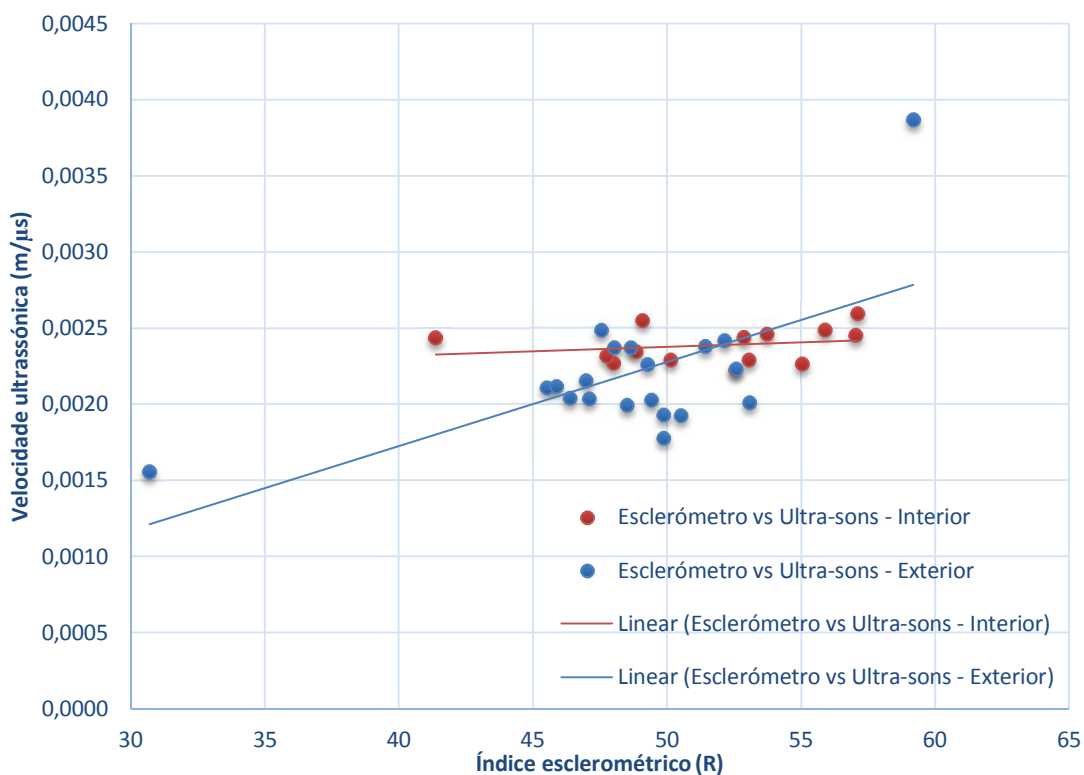
Figura 51 - Relação entre Esclerómetro e Ultra-sons com diferenciação do exterior do interior

A linha da tendência linear demonstra que existe uma relação entre a propagação da velocidade e os valores de Schmidt. Assim sendo pode-se afirmar que quanto maior forem os valores de R maior é a velocidade ultrassônica. Ambos são influenciados pela densidade e porosidade superficial da pedra.

A partir dos resultados dos gráficos conclui-se que a relação esclerómetro/ultrassons é mais baixa para o exterior e os seus valores são mais dispersos, ao contrário do interior. Chega-se ainda à conclusão que para o exterior é mais acentuada a evolução dos valores da velocidade com o aumento dos valores R. Já no interior os valores dos ultrassons mostram-se aproximadamente constantes com a evolução do índice esclerométrico.

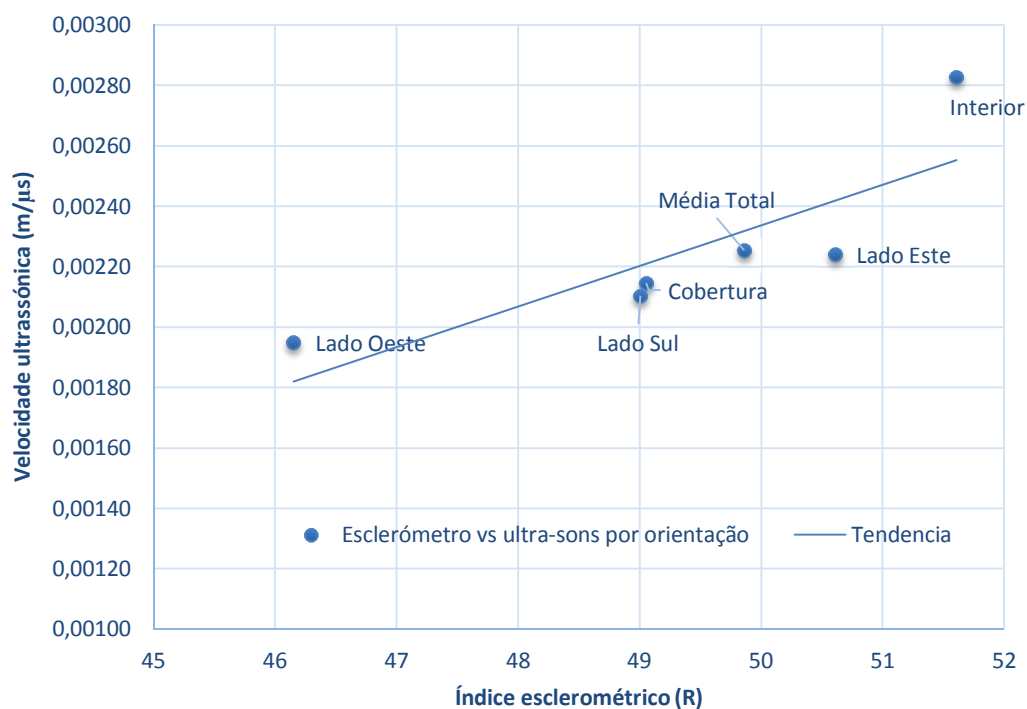
Figura 52 - Esclerómetro vs ultrassons por orientação

A sequência de evolução dos valores é igual à referida anteriormente na análise dos valores obtidos nos ultrassons, não se alterando com a conjugação da velocidade. Isto demonstra que os dois ensaios estão em consonância também para a análise das orientações.

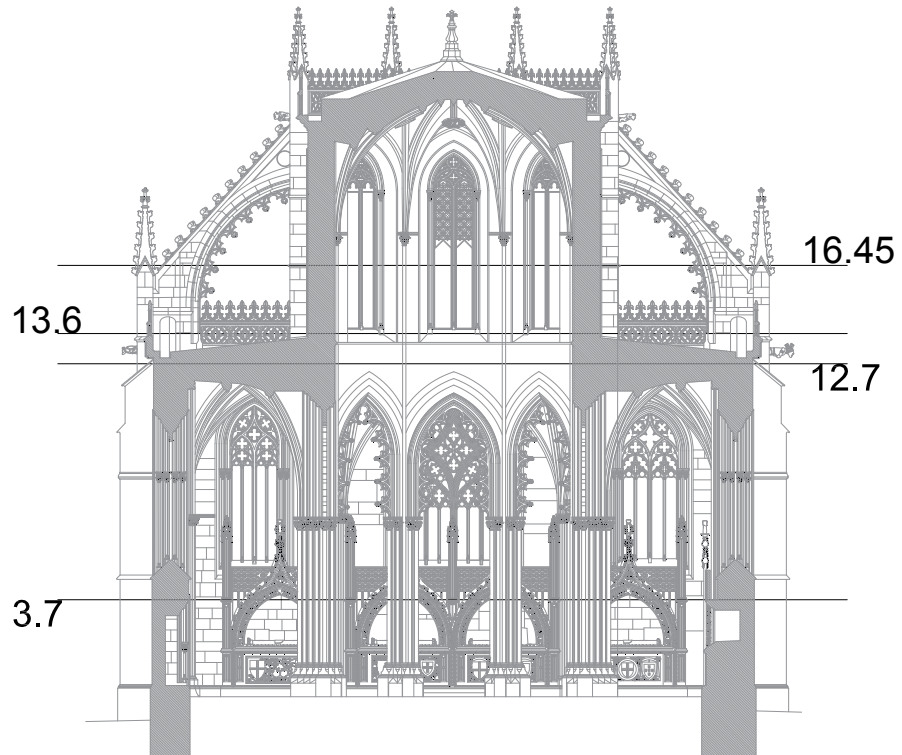
Figura 55 - Corte com indicação dos níveis medidos

Obtiveram-se 4 níveis de leitura de distâncias entre pilares (Figura 55) e verificou-se que quanto mais para cima mais uniformes são as distâncias. A diferença máxima na última medição de cima da distância cruzada (16,45m) é de 2,2 cm e na medição mais rente a baixo (3,7m) é de 11,7 cm, sendo a menor e maior diferença respetivamente. Estas diferenças registam-se entre os alinhamentos 1-5 e o 3-7. No quadro 6 refere-se esta informação de forma mais elucidativa. A média geral das distâncias é de 9,294m, variando de 9,341 a média das distâncias nos pontos mais elevados e 9,24 nas medições em baixo. Esta é uma variação uniforme da qual se retira uma análise importante, visto os pilares estarem a abrir e deslocarem-se para sul, perceptível com o desenvolvimento em altura. A variação é cerca de 10 cm mais aberto na cobertura.

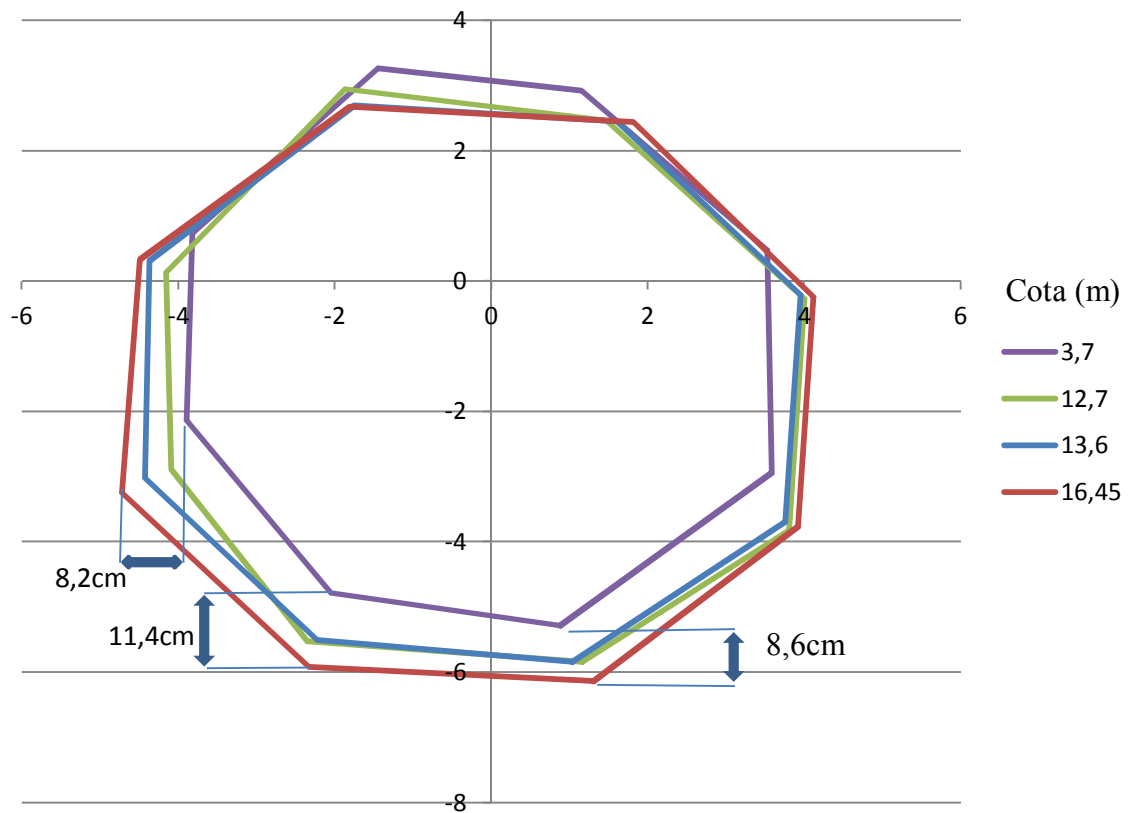
Figura 57 - Implementação das medições do varrimento laser

Neste gráfico são visíveis 4 níveis de leitura da CF. A cota 16,45 m está à escala natural, todas as outras têm um agravamento na escala de fator 10 em relação à diferença de coordenadas da cota mais elevada (16,45 m). É elucidativo que a CF apresenta um deslocamento para os lados sul, este e oeste, devendo-se eventualmente a efeitos consequenciais do deslocamento da Igreja, ou de acontecimentos mais pontuais decorrentes por exemplo da construção ou da atividade sísmica. Este fenómeno é mais notável à medida que a cota altimétrica sobe. Observa-se ainda que a parte do octógono do lado da igreja sofreu menores deslocamentos como resultado da maior rigidez da estrutura naquela zona.
