Métodos de reabilitação de coletores por Trenchless Technology

Mestrado em Construções Civas

Trabalho de Dissertação realizado sob a orientação do Professor Fernando Cruz, em
coorientação do Engenheiro Humberto Gonçalves

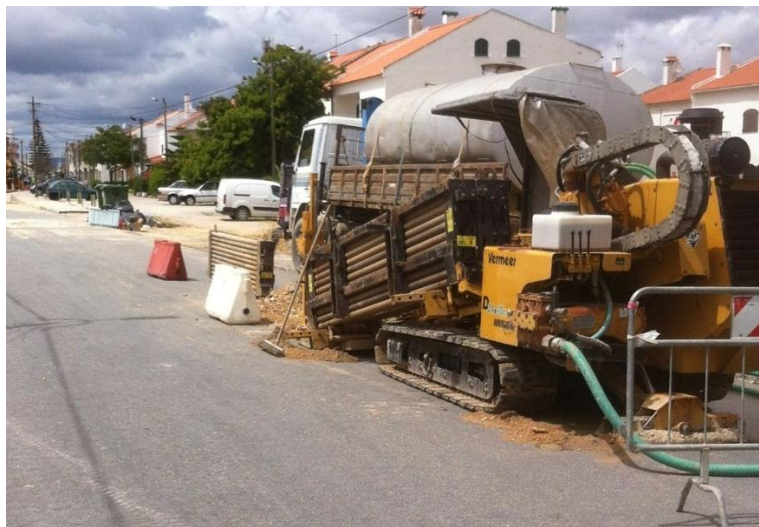
Para a execução do furo piloto, após prévia abertura no pavimento numa área de 1,60m por 1,00m, é instalado um sensor na cabeça da broca (conhecido walk-over), este sensor envia para um recetor que é manuseado por um profissional (Navegador). Os equipamentos de navegação utilizam o campo magnético e gravidade existente no solo, transmitido através de cabos inseridos no interior das hastes de perfuração até à cabine de controle que tem um recetor com programa específico que executa a leitura dos dados de navegação deste equipamento de perfuração. (figura 1)

Figura 1 - Equipamento de Perfuração (4)

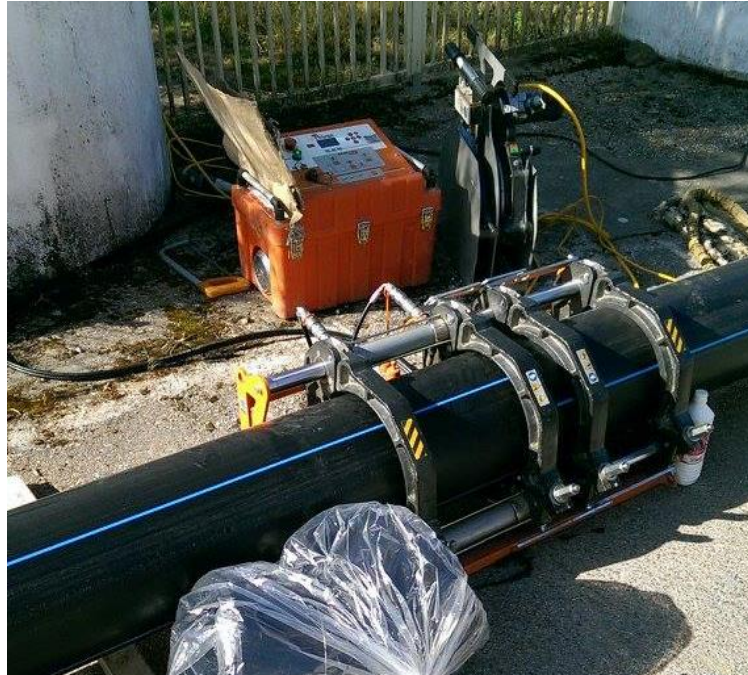
Este tubo guia, poderá ser em tubagem PEAD PN10 DN355, fornecido em varas de 12m as quais serão soldadas topo-a-topo, no local. Figura 2

Figura 2 - Soldadura topo-a-topo de tubo de PEAD (5)

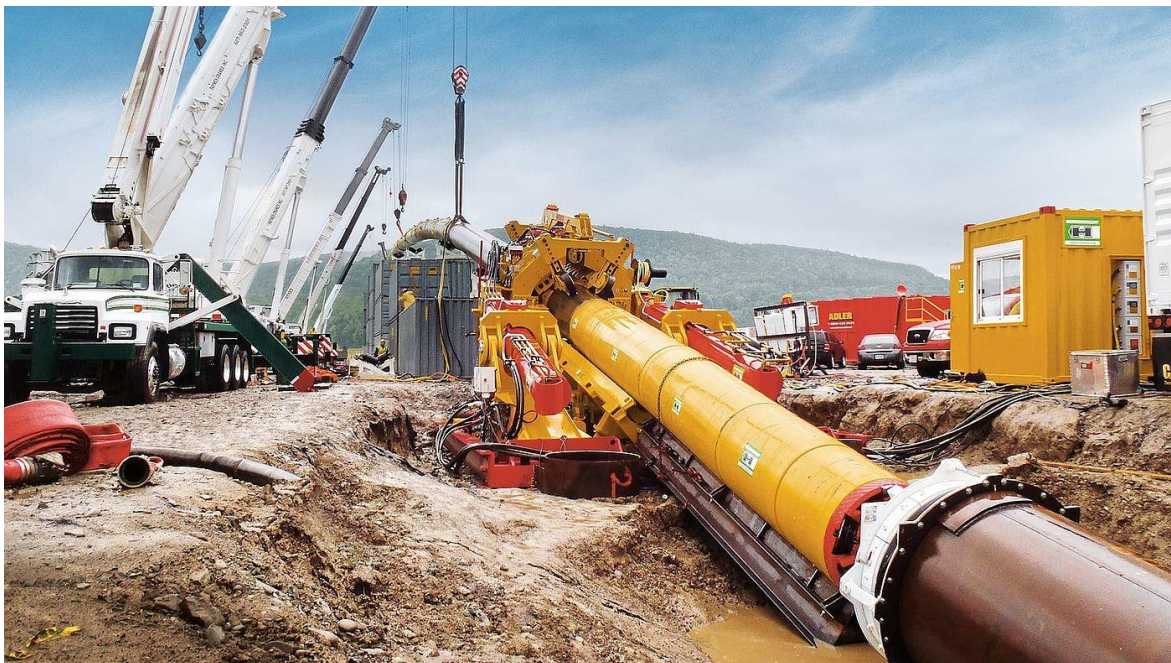
Os requisitos de espaço para o ponto de partida e destino são muito baixos com o método Direct Pipe. Como resultado, a tecnologia pode ser usada mesmo em áreas residenciais densamente povoadas. Poços simples de partida (também denominados como poços de ataque, (figura 3), e acabamento próximos à superfície são suficientes. A construção de poços profundos não é necessária. A máquina de perfuração é recuperada após o fim do túnel em segmentos de aproximadamente 3 metros. Em uma etapa final, as linhas de abastecimento e descarte são removidas. A travessia está concluída e a tubagem é colocada em um passo.

Figura 3 - Poço de partida. (6)

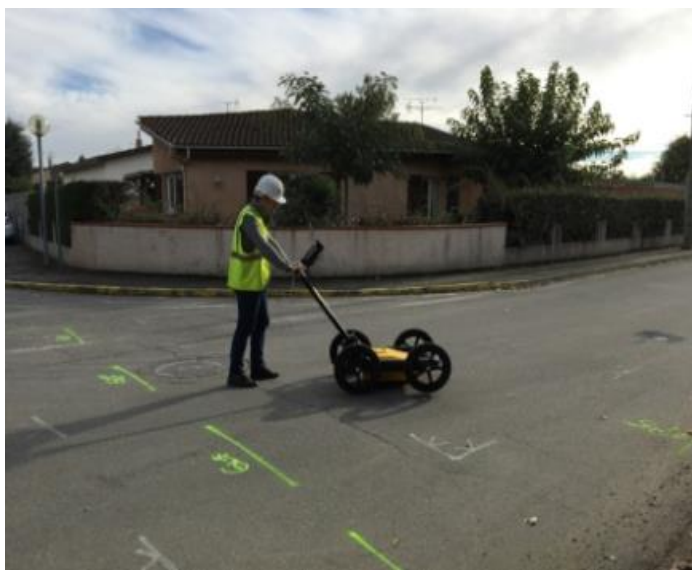
Nos trabalhos preparatórios proceder-se-á ao levantamento das infraestruturas enterradas com recurso a georadar conforme se pode ver na figura 4, e outros equipamentos de deteção nas zonas envolventes às caixas de visita.

Figura 4 - Detecção de infraestruturas enterradas com Georadar (5)

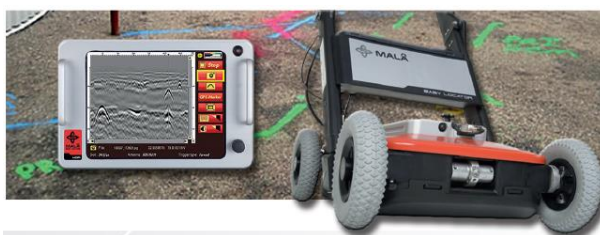
O georadar é um equipamento com elevada tecnologia e capacidade de identificar com rigor as infraestruturas enterradas, apresentado na figura 5.

Figura 5 - Equipamento de Georadar (5)

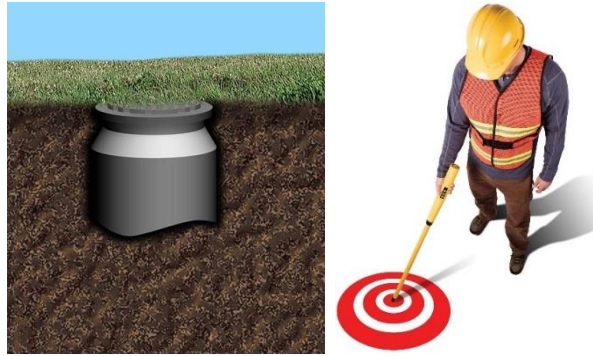
Para detetar as tampas das caixas de visita enterradas, proceder-se-á à inspeção vídeo e utiliza-se um detetor de metais para localizar as tampas das caixas de visita que estejam enterradas conforme figura 6.

Figura 6 - Esquema representativo de detetor de metais (5)

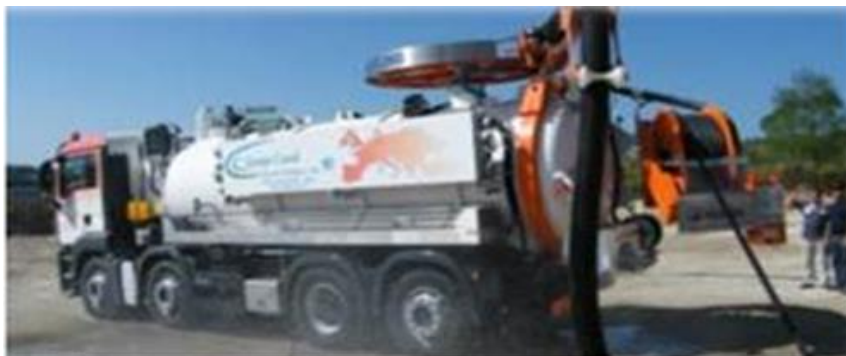
A limpeza de coletores é realizada com recurso a camião hidrodesentupidor (figura 8), com recirculação de água de elevado desempenho, permitindo a limpeza do interior das passagens hidráulicas com um elevado rendimento. Existem no mercado, vários camiões hidrodesentupidores de elevado rendimento, com ou sem recirculação de água e de diferentes capacidades de forma a dar resposta às diversas situações. Todos os equipamentos de desobstrução deverão ser insonorizados de forma a respeitar o nível de ruído exigível de acordo com as potências instaladas.

Figura 8 - Camião hidrodesentupidor (5)

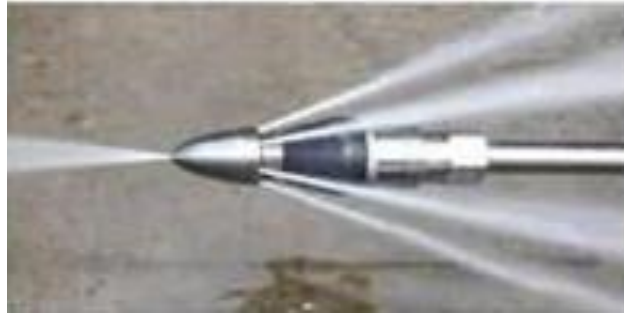
Para uma maior eficiência na realização dos trabalhos utilizam-se hidrojatores adequados para os diversos tipos de trabalho. Os hidrojatores são equipamentos de elevada eficiência e desempenho, com elevada capacidade de corte (de raízes ou betão, entre outros), de arrasto e de perfuração, conforme figura 9.

Figura 9 - Cabeça de limpeza de jato de água (5)

Estes hidrojatores, também chamados de cabeças de injeção de jato de água ou ainda ponteiros de limpeza, são constituídas por um corpo com bicos de alta pressão, que são utilizados para limpeza das condutas por arrastamento dos sedimentos existentes. Existem diferentes tipos, de acordo com o tipo de sedimento ou tipo de condicionante da obra. A pressão de trabalho dos hidrojatores poderá ir de 14.700.000 a 24.500.000 Pa com caudais desde 1 a 6,66(6) l/segundo conforme a situação.

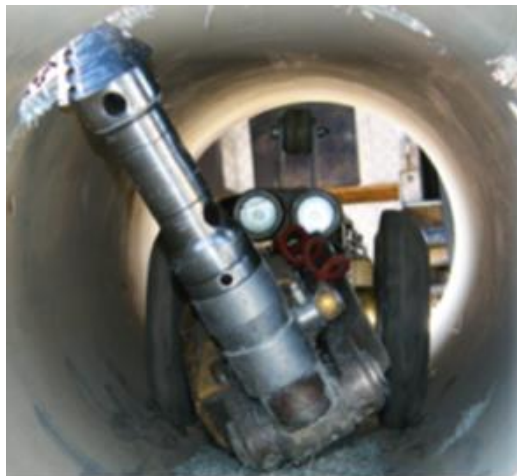
Para a fresagem, o robot de fresagem (figura 10) é a solução para situações de obstáculos detetados previamente aquando da inspeção vídeo (realizada após limpeza) e que coloca em causa o escoamento do caudal. Este robô tem um sistema de fresa rotativo com uma câmara incorporada que permite visualizar os trabalhos e comanda-los desde o exterior de forma a deixar o tubo limpo de defeitos obtendo uma secção útil de 100%.

Figura 10 - Robot fresador (5)

Este equipamento é fundamental para a preparação do tubo a reabilitar antes da instalação da manga pois a correta preparação do coletor é uma condicionante de elevada importância, já que não é exequível com a existência de incrustações pontiagudas no interior da tubagem, porque podem colocar em causa a integridade da manga eventualmente até provocar rasgos na mesma, comprometendo toda a sua função.

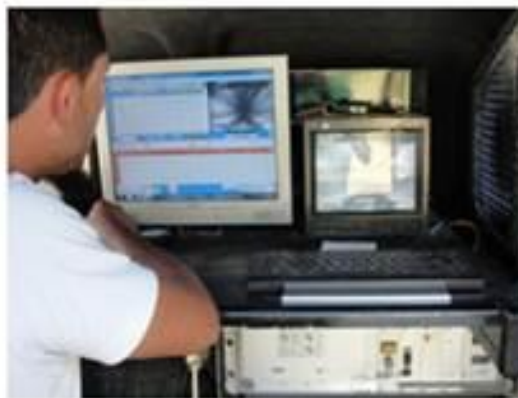
A inspeção vídeo ou a reinspeção é um elemento fundamental para analisar e atualizar o diagnóstico do interior do coletor. Por vezes decorrem meses entre a primeira inspeção vídeo e o momento da reabilitação daí a necessidade de voltar a inspecionar. Existem várias dimensões de equipamentos de inspeção vídeo incluindo equipamentos portáteis, que permitem levar os equipamentos a locais mais condicionados. As câmaras são de alta precisão, munidas de zoom e de sistema laser para eventual medição de fissuras e ovalizações. Estas inspeções vídeo (figura 11), são efetuadas por técnicos com formação e experiência nesta área.

Figura 11 - Inspeção Vídeo CCTV (5)

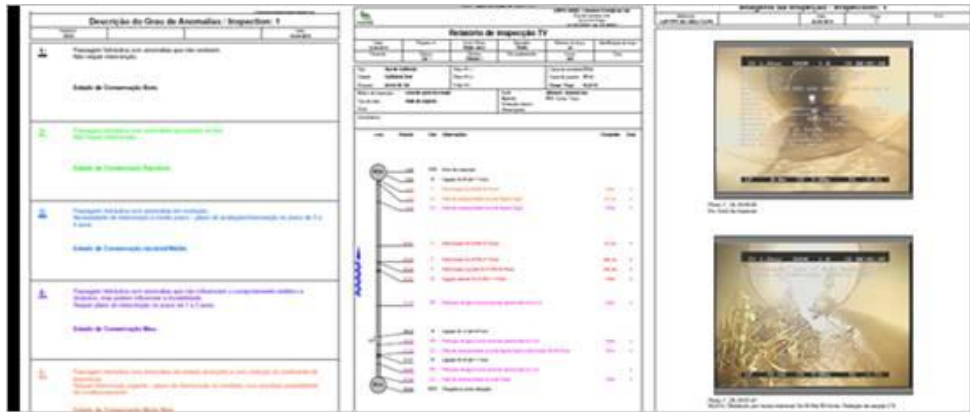
Após a inspeção vídeo é realizado um relatório (figura 12), onde são descritas as diferentes patologias observadas. Estes relatórios refletem o diagnóstico de acordo com o sistema de graus de deterioração e respetiva ordem de prioridade de intervenção segundo a norma 13508-2:2003+A1, esta norma especifica um sistema de codificação de observações feitas através de inspeção visual permitindo a descrição da condição interior de coletores, de ramais de ligação, de câmaras de visita e de inspeção.

Figura 12 - Exemplo de relatório de inspeção vídeo CCTV (5)

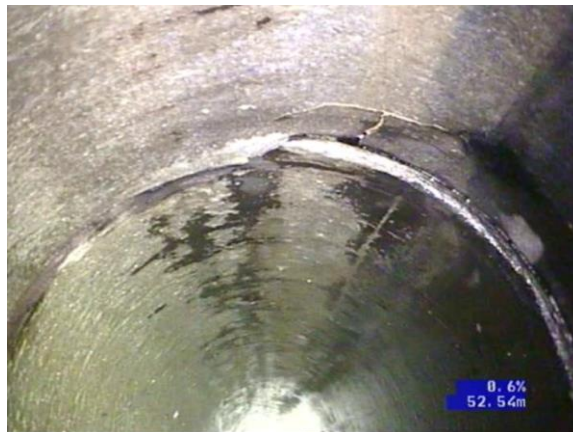
- **HPCI**: Tubagem com problemas de estanquidade, infiltrações, sem problemas estruturais graves;
- **HPCII**: Tubagem com problemas de estanquidade, existência de alguns problemas estruturais, fissuras radiais e longitudinais médias, a tubagem não está em ruína; (figura 13)

Figura 13 - Fissuras reticulares das 02 até 04 (HPCII) (5)

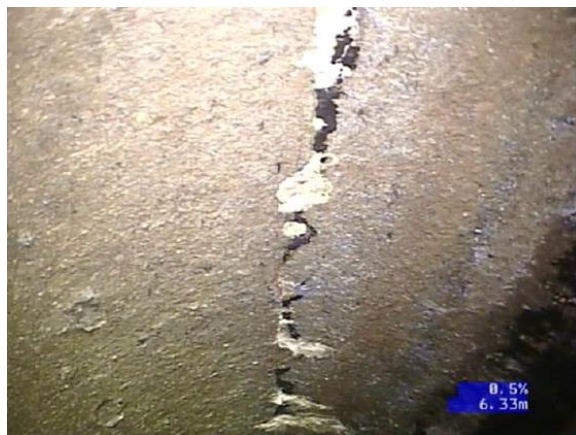
- **HPCIII:** Tubagem com problemas de estanquidade e estabilidade graves, risco de ruptura/colapso a curto prazo. (figura 14)

Figura 14 - Fissura longitudinal às 02 Horas, com humidade visível. Largura 0.3 cm (HPCIII) (5)

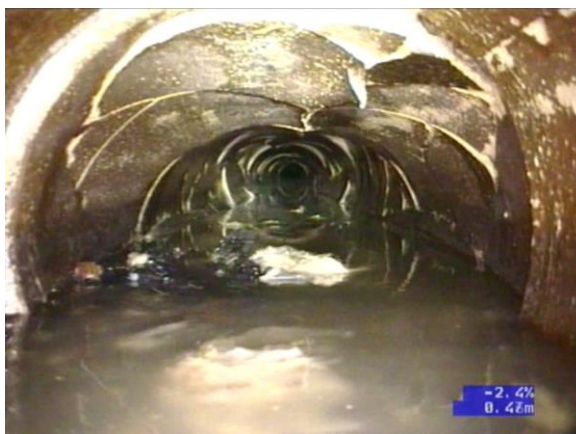
- **Colapso eminente:** Para além dos níveis definidos nas normas ATV 127-M⁵ / ATV 143-2⁶ / DWA 143-2⁷ (figura 15)

Figura 15 - Fissuras de grandes dimensões multidirecionais – Colapso Eminente (5)

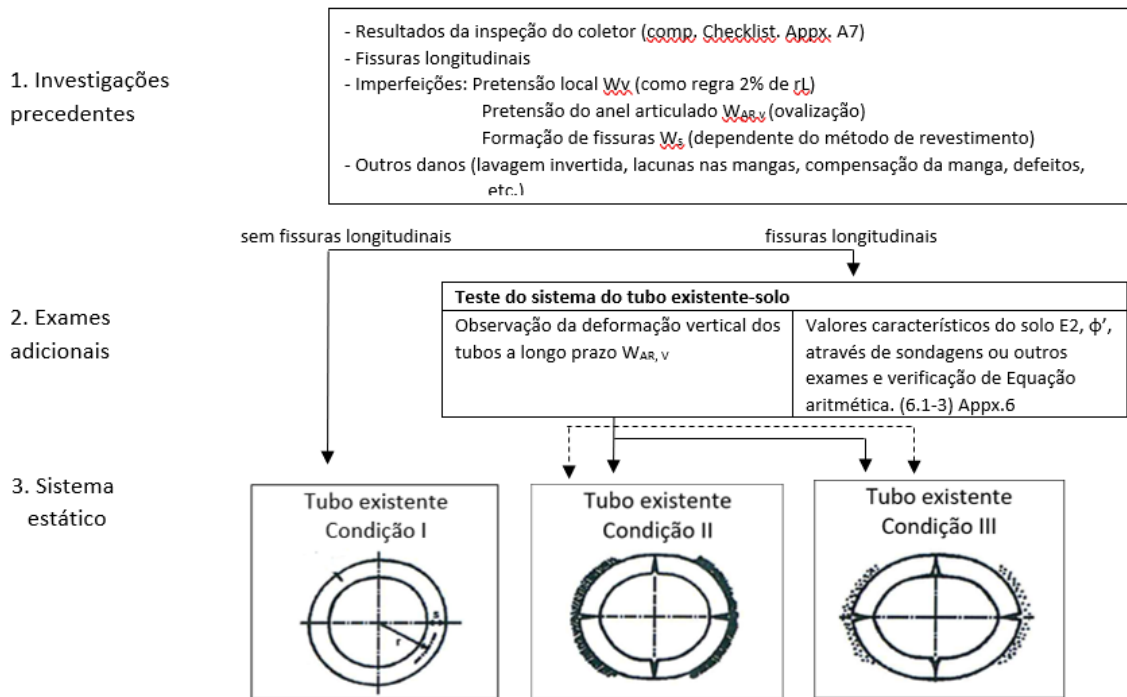
Apresenta-se de seguida um resumo da verificação das condições de serviço, como se pode verificar na figura 16.

Figura 16 – Condições de serviço (5)

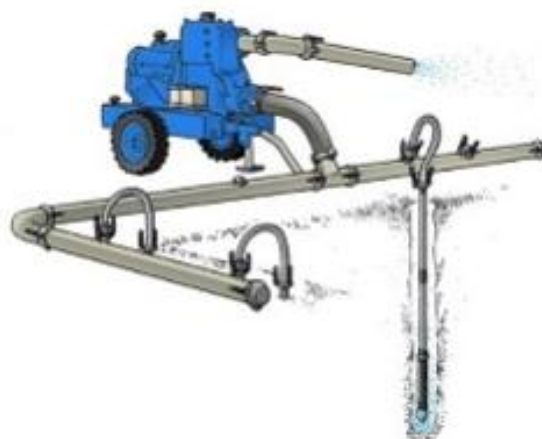
Um sistema de rebaixamento de nível freático (figura 18), é o recurso a sistema de agulhas e bomba de aspiração por vácuo.

Figura 18 - Equipamento para rebaixamento do nível freático (8)

Trata-se de um sistema que consiste na penetração de agulhas no solo podendo-se aplicar na berma da estrada a intervirmo de modo a evitar a degradação do pavimento, que estão interligadas por um coletor que está conectado a uma bomba de vácuo que promove a aspiração da água do nível freático rebaixando-a.

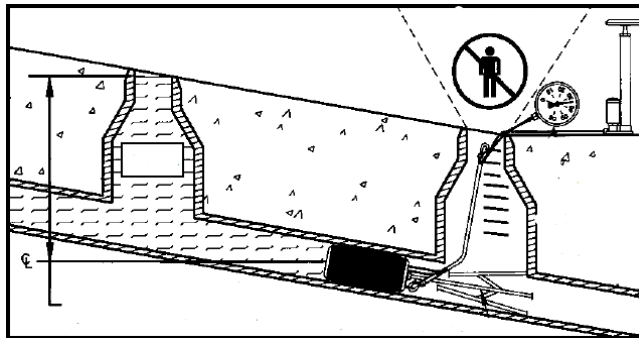
- Depois de posicionar o obturador (figura 21), é necessário assegurar que ninguém se encontra na conduta ou à frente do tubo durante o procedimento de insuflação;

Figura 21 - Posicionamento do obturador (26)

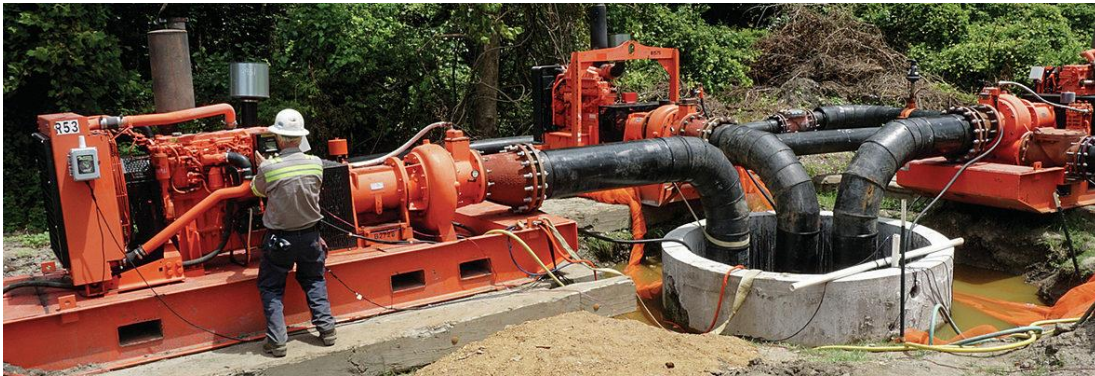
Quando os sistemas de esgotos necessitam de manutenção, reparação ou reabilitação, são necessárias operações complexas de desvio para transferir as águas residuais para outra parte do sistema (figura 23).

Figura 23 - By-pass - Ponto crítico (9)

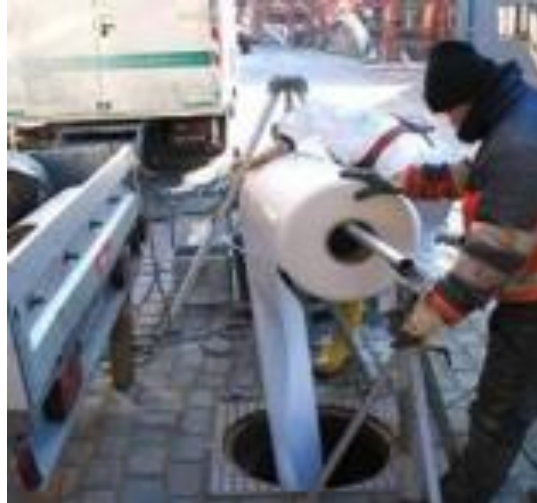
Figura 26 –Aplicação da folha protetora (5)

Caso se verifique que a superfície interna do coletor existente se encontre em condições que dificultem o deslize do novo revestimento, para evitar que o mesmo fique danificado com a fricção no tubo existente durante a fase de encamisamento (paredes de tubos com elevado grau de rugosidade, fragmentos salientes, deslocamentos dos conectores etc...) e para reduzir a força de fricção, é necessário instalar uma folha protetora deslizante de proteção da manga (figura 26).

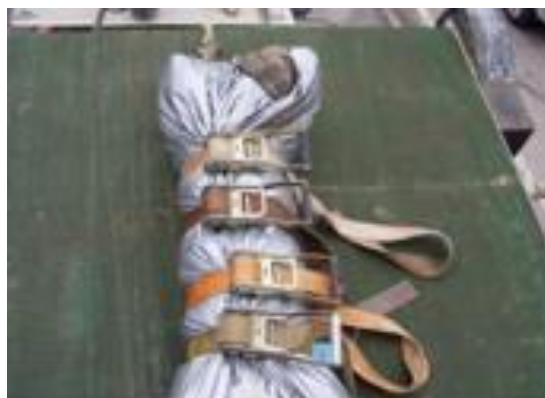
Figura 27 - Fecho do topo da manga (5)

A manga, já impregnado de fábrica, é introduzida no interior do coletor com o recurso a um guincho posicionado no lado oposto, a introdução da manga dentro do coletor será efetuada de forma lenta e controlada por forma a evitar que a manga dobre ou fique torcida. Após a introdução completa da manga no coletor as extremidades desta serão fechadas com dispositivos de fecho apropriados (figura 27).

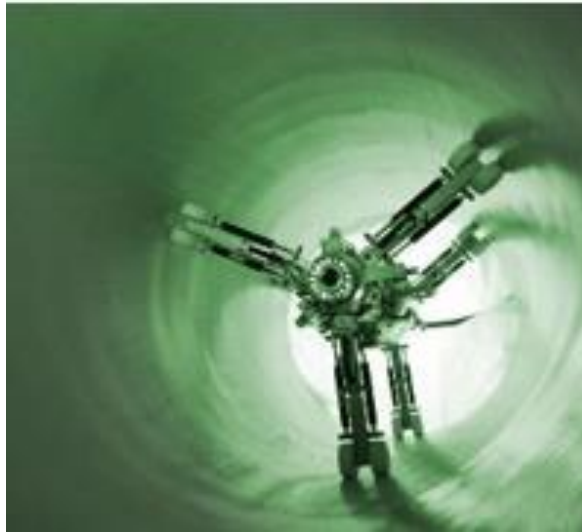
Figura 28 – Carro de lâmpadas Ultra Violetas (11)

Mantendo a manga com a pressão recomendada, procede-se á introdução do dispositivo de cura UV (carrinho de lâmpadas) (figura 28). Este dispositivo além das lâmpadas UV encontra-se equipado com uma câmara CCTV que permite a verificação da correta insuflação. O processo de cura efetua-se de jusante para montante (lado contrário onde foi introduzido no coletor) sendo ele todo controlado por computador, podendo assim adaptar a velocidade de andamento do dispositivo tendo em conta a temperatura verificada no instante. Desta forma a cura da manga é garantida com a máxima qualidade.

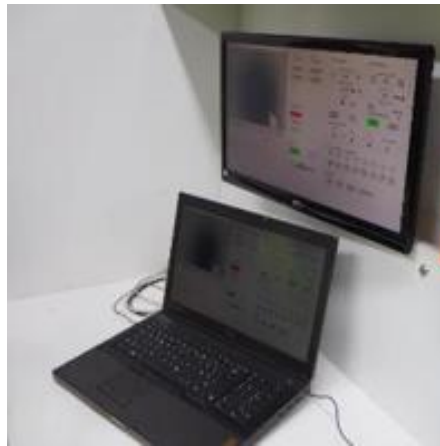
Figura 29 – Computadores de monitorização (5)

O camião deverá estar equipado com computadores conforme apresentado na figura 29, que monitorizam a pressão, temperatura e velocidade do carrinho das lâmpadas.

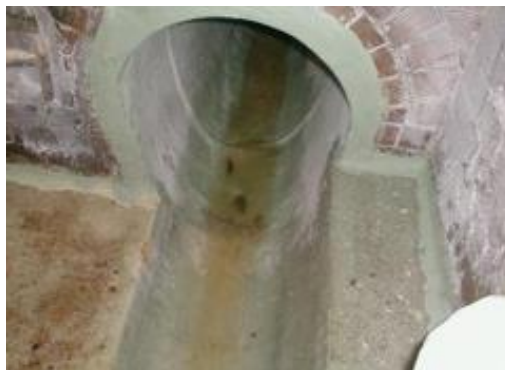
Figura 31 – Acabamento da manga em caixas de visita (5)

Após a cura procede-se ao corte e acabamento da manga nos encontros com as caixas de visita montante e jusante (figura 31). Tratando-se de uma técnica de reabilitação que não fica solidária (colada) ao tubo existente é necessário proceder à colocação de uma junta impermeável em ambos os topos da manga para evitar que possível água do nível freático não entre pela ligação da manga com a caixa de visita, este ponto é uma condicionante da aplicação desta tecnologia.

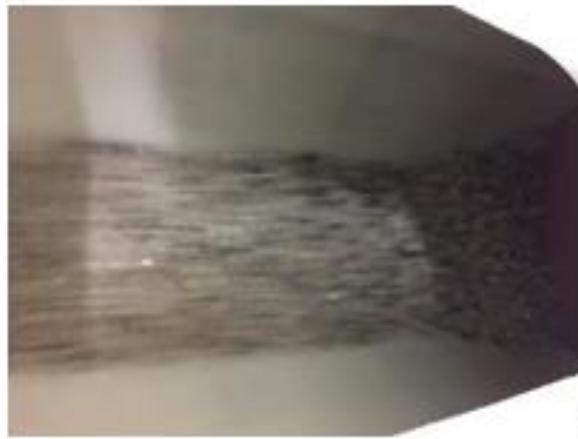
Figura 32 – Ensaio à abrasão – pedras com várias granulometrias com água em ciclos constantes (5)

- O resultado do teste de abrasão é realizado com sucesso com até 100.000 inversões de tensão e uma abrasão de 0,07 mm (figura 32)

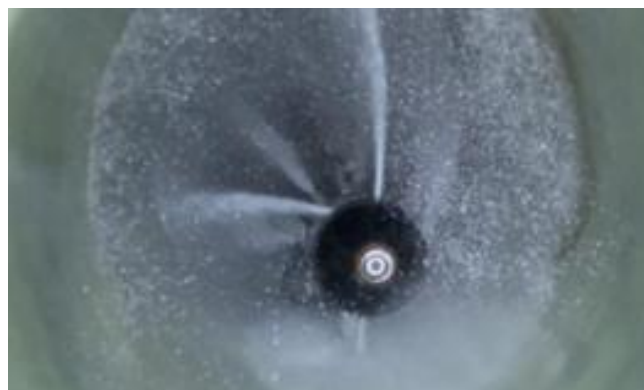
Figura 33 – Ensaio ao Stress através de jatos de água de alta pressão (5)

- O teste de jato de alta pressão é bem-sucedido, com a utilização de uma camada de resina pura (figura 33)

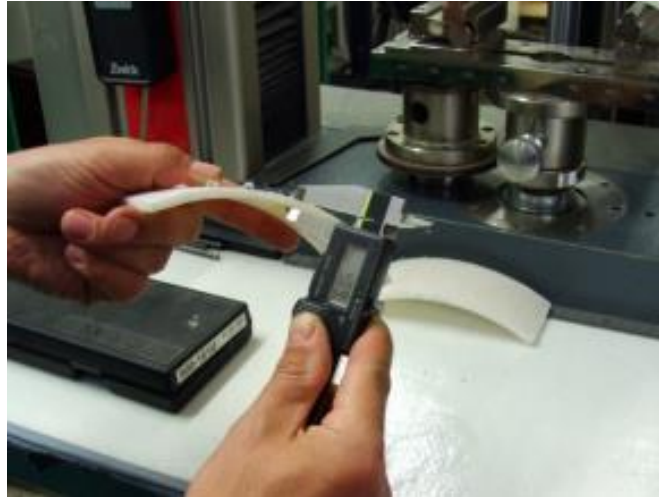
Figura 34 – Medição das espessuras físicas (5)

Após a execução da reabilitação do coletor proceder-se-á a inspeção vídeo para relatório final e procede-se a recolha de uma amostra da manga executada (figura 34), para teste em laboratório independente. Em Portugal o laboratório SCIENCENTRIS da Universidade do Minho realiza este tipo de ensaios.

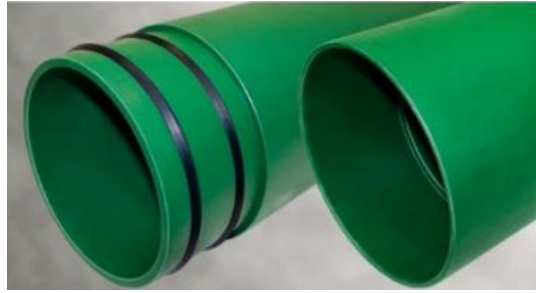
Figura 38 - Tubo PP-HM (5)

3.2.1. Características Técnica do Tubo (figura 38)

Tubagem ensaiada e verificada por DIN 4060, DIN EN 1277 e DIBT

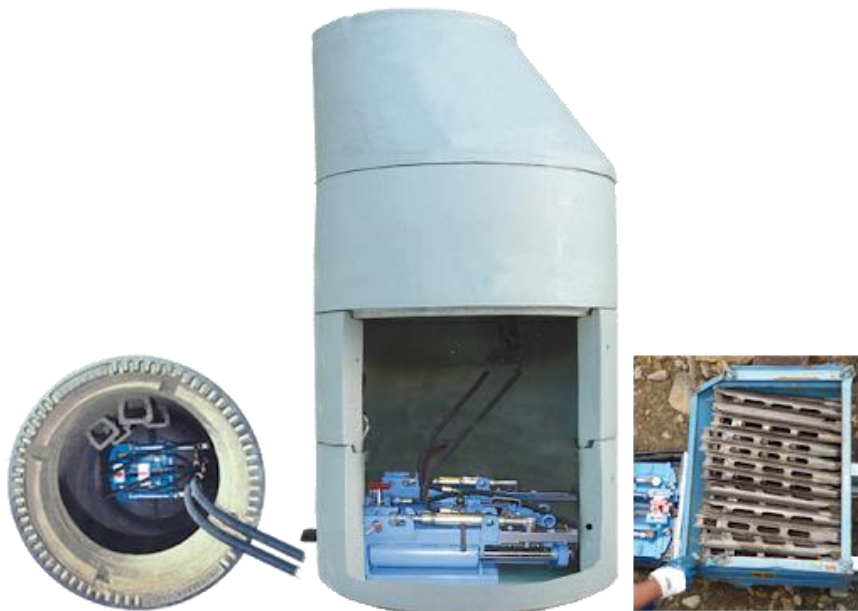
Figura 39 - GRUNDOBURST - Modelo 400S - Sistema Hidráulico (5)

O Grundoburst 400S na figura 39, consiste num equipamento robusto, com apoio de uma unidade de potência hidráulica, hastes de rebentamento QuickLock e o pacote de acessórios de ferramentas.

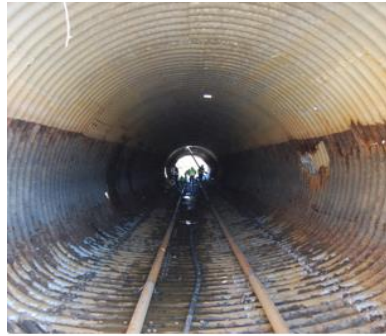
Figura 40 – Colocação de carril guia (5)

Numa primeira fase, são instaladas duas linhas guia (figura 40), com tubos de ferro, que são soldados ao coletor, assumindo a forma de um carril para facilitar e encaminhar o encamisamento com o tubo PRFV.

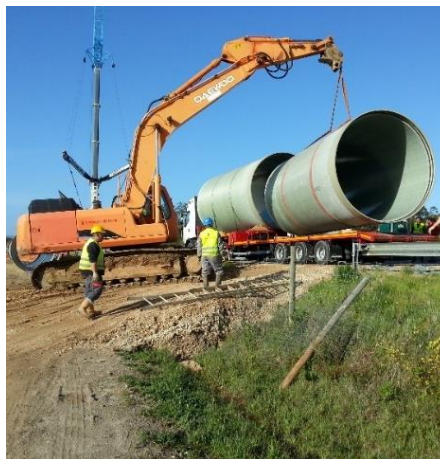
Figura 41 – Descarga de tubos em obra (5)

Os tubos de PRFV são transportados, (figura 41), e armazenados temporariamente junto á frente de trabalho, num terreno junto á PH, assentes sobre barrotes de madeira com o recurso a um camião grua e cintas.

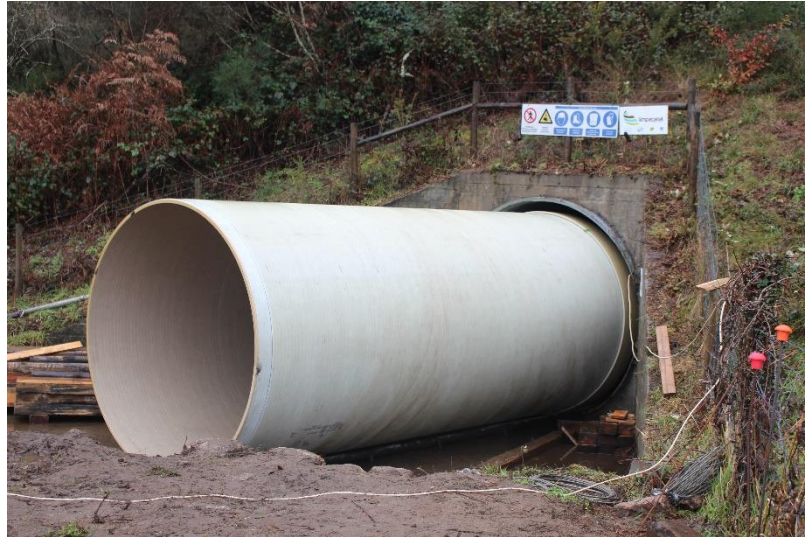
Figura 42 – Tubos sobre carril guia à boca da PH (5)

Após o posicionamento do tramo de tubo em frente à boca da PH (a céu aberto), cada secção será movimentada através de sistema de tracionamento, que a fará deslizar para o seu local de aplicação definitiva no interior da PH conforme ilustrado na figura 42.

O sistema de tracionamento dos tramos de tubo consiste num guincho de elevado desempenho, apoiado num perfil HEB, associado a um cabo devidamente aplicado à tubagem com recurso a acessórios específicos para o efeito. De forma a garantir o perfeito encaixe entre a tubagem (macho/fêmea) e o sistema de movimentação, procede-se à aplicação de diferenciais (T-Fort) que forçarão o encaixe de forma adequada. O perfil HEB apoia na “boca” contrária da PH, onde se procede ao apoio dos tramos de PRFV sobre o carril para tracionamento.

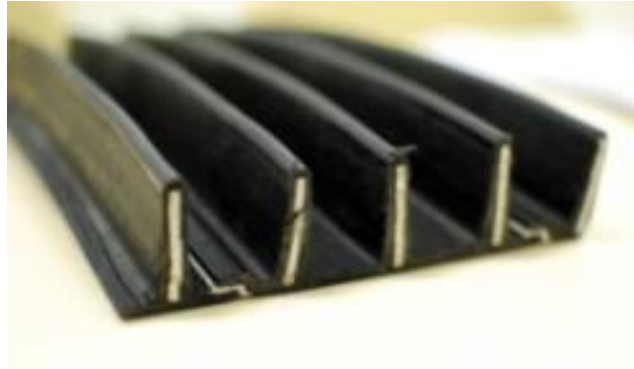
Figura 45 - Sistema estrutural com alma de aço de elevado desempenho e revestido a polietileno (5)

O cálculo é efetuado pela norma ATV-DVWK-A 127E e assume-se que o tubo SPR- PE (figura 45), resiste a todas as solicitações, não considerando a contribuição do tubo existente para este cálculo da resistência.

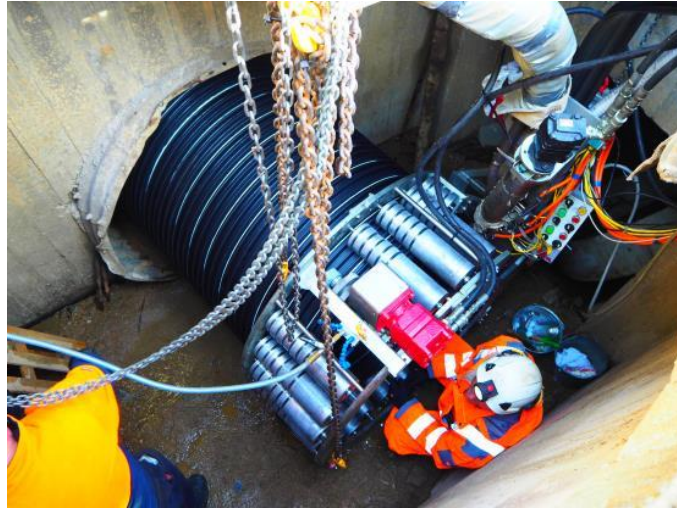
Figura 46 - Imagens de uma obra em curso (14)

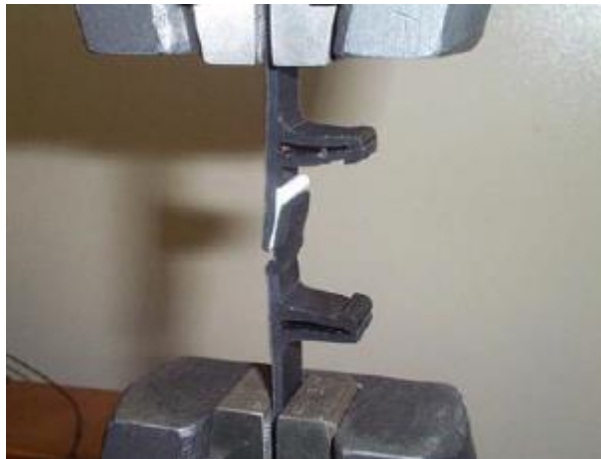
Figura 48 - Fotos dos ensaios destrutivos para testar a qualidade das soldaduras (5)

Os ensaios destrutivos (figura 48), a realizar às soldaduras, conforme imagem infra, deverão ser executados por laboratório certificado para o efeito, e cumpridas as normas para a sua realização.

O ensaio de tração consiste em deformar um provete, de secção retangular, utilizando uma força de tração até à sua rotura, permitindo determinar a resistência mecânica de um dado material. Este ensaio é essencial para a qualificação do soldador e do procedimento de soldadura.

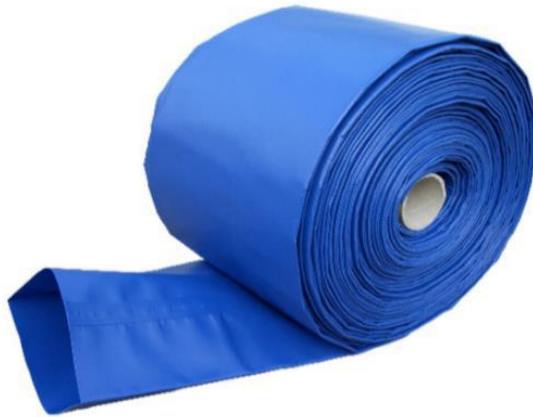
Figura 49 - Manga de poliéster com um grande diâmetro, usada na técnica de manga de inversão (15)

A reparação da conduta pela técnica de manga de inversão (figura 49), permite renovar de forma integral redes de coletores e emissários de águas residuais ou pluviais. Pode ser aplicada a situações onde seja necessário repor a estanqueidade das tubagens, melhorar o comportamento hidráulico, em diversos materiais, com diâmetros entre DN60 e DN300 e comprimentos de reabilitação variáveis entre 1 e 100 m, a tubagens verticais, a redes com mudanças de direção acentuadas, entre outros. (2)

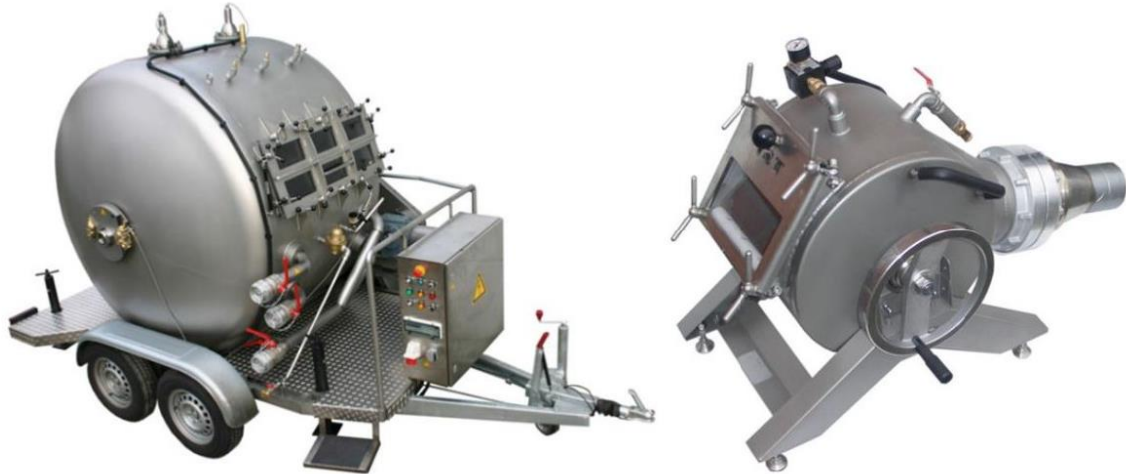
Os tambores, ou inversores (figura 52), são o equipamento usado na instalação de manga continua dentro da conduta. Consistem num recinto fechado pressurizado, dotado de uma saída pela qual é exercida uma força de empurre sobre as paredes da manga, fazendo que a mesma se movimente ao longo da conduta. Existem diversos modelos em função do alcance de diâmetro das reabilitações de condutas e das restrições de acesso.

Figura 52 - Tambores, ou inversores (17)

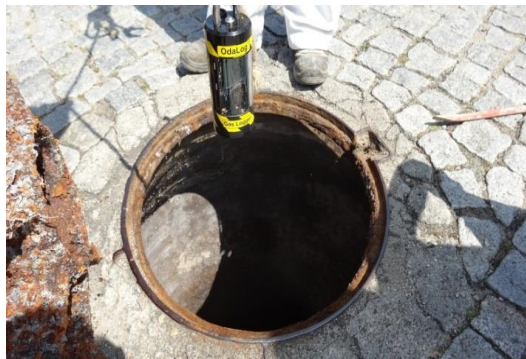
Para a recolha dos valores de H₂S, será utilizado um detetor de gás portátil (figura 53), que permite a medição e registo das concentrações ao longo do tempo.

Figura 53 - Equipamento de medição de H₂S (5)

O medidor tem que dispor da função de registar dados por longos períodos de tempo. Este pode ser utilizado próximo da fonte de emissões H₂ neste caso em caixas de visita.

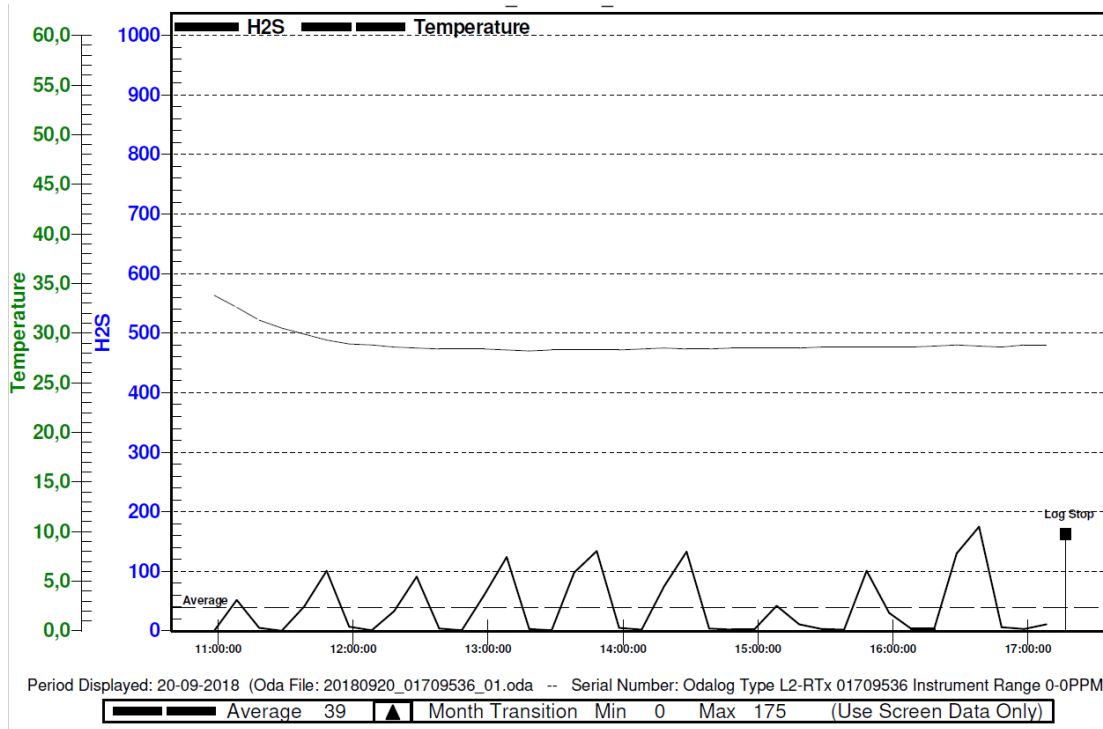
Para se conhecer, de facto, o valor de pH das superfícies de betão de um determinado elemento do sistema, é necessário realizar várias leituras em pontos diferentes, de forma a conseguir-se determinar o valor médio dessas medições (figura 54).

Figura 54 - Registo de Concentrações de H₂S (5)

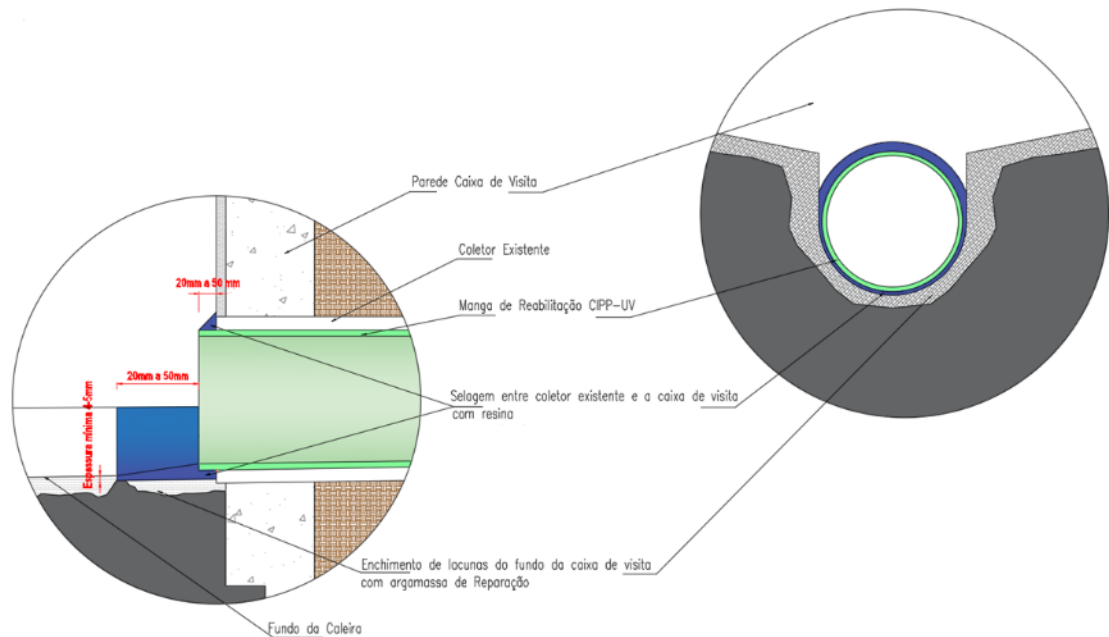
Para que o sistema de encamisamento funcione em conjunto com as caixas de visita é necessário garantir o adequado remate da manga ás caixas de visita com um material flexível e resistente a ambiente agressivos, por forma a impossibilitar a ocorrência de infiltrações pelo espaço entre o tubo existente e a manga de encamisamento (figura 56).

Figura 56 - Esquema de aplicação de resina de remate entre a manga, o tubo existente e a caixa de visita (5)

Caso seja necessário poderão ser ainda colocadas juntas mecânicas de acabamento do tipo Pipe-Seal-End, de forma a obter uma perfeita ligação entre o tubo antigo e a manga, estas juntas impossibilitam a que a água se infiltre entre a manga e o coletor existente.

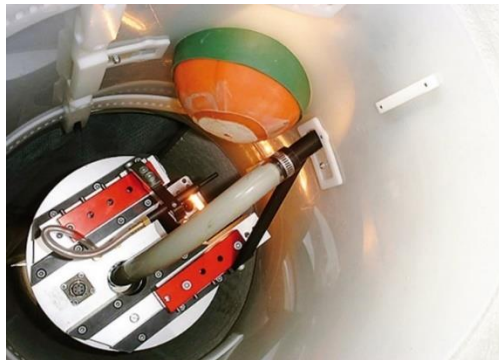
Em seguida é colocado o robot de injeção (figura 58) que preenche o espaço entre o balão e o ramal, com resina compatível com o material do liner e de ligação com o ramal - Sikarobotech-61 ou equivalente.

Figura 58 - Injeção de argamassa para selagem de ramais (5)

Após a cura da argamassa, o balão é retirado, bem como a junta plástica, é finalizado com uma inspeção para verificar o perfeito acabamento do ramal.

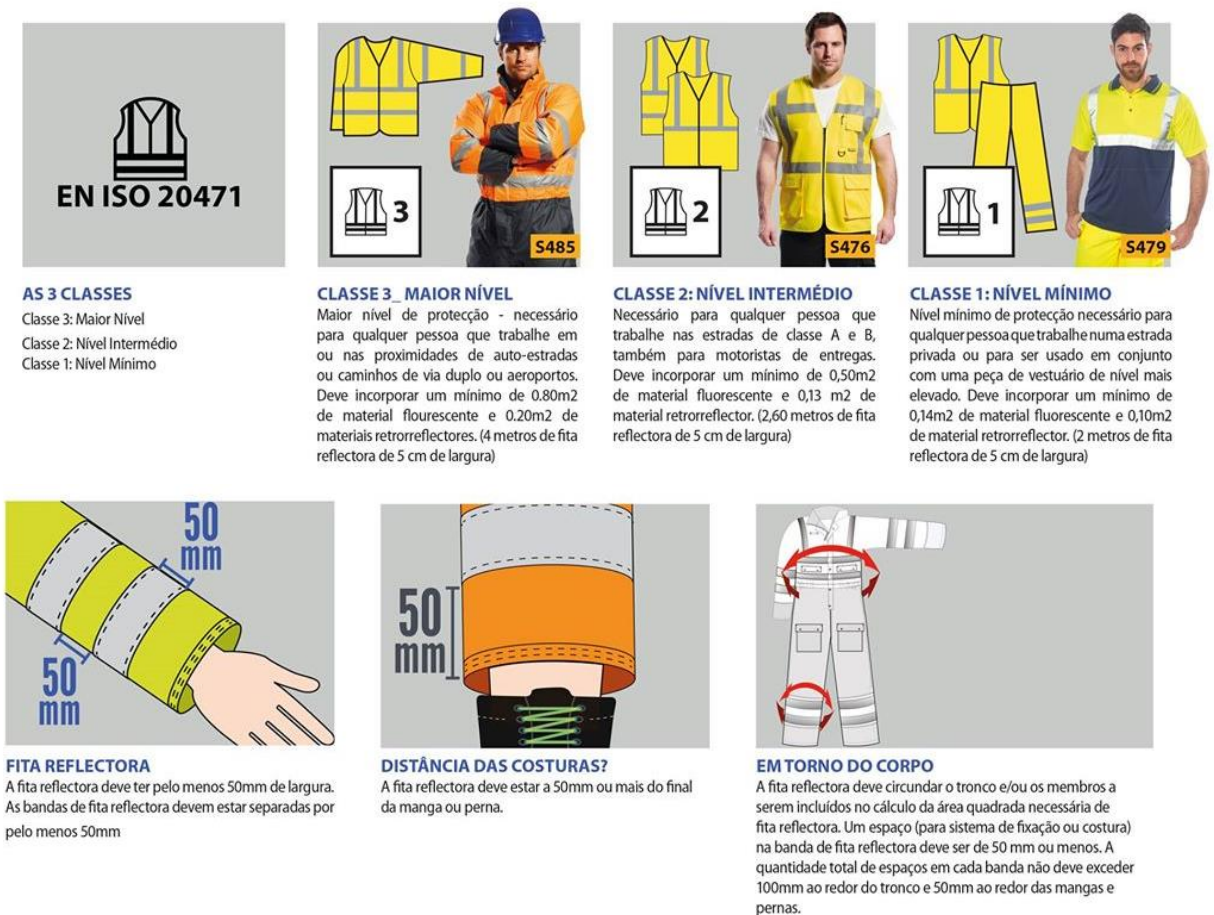
Na figura 60, pode-se verificar os três níveis de desempenho segundo a EN ISO 20471, salientando-se que todas as roupas de alta visibilidade devem usar fita retroreflectora.

Figura 60 – Requisitos de fita refletora em roupa de alta visibilidade

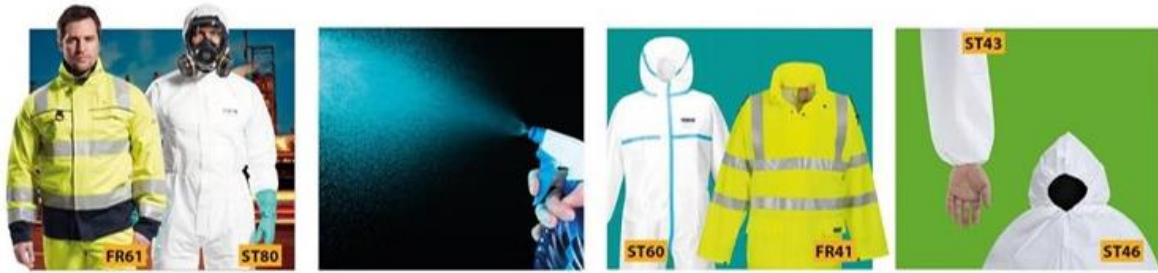
Dado os trabalhos no interior das caixas de visita em ambientes químicos agressivos com a presença de gases e agentes de contaminação, todos os trabalhadores afetos a estas atividades, estão equipados com vestuário de proteção química que oferece um desempenho contra produtos químicos, cumprindo a norma EN13034:2005 + A1:2009 roupa de proteção contra produtos químicos figura 61.

Figura 61 - Fatos de proteção

Os fatos de proteção química do tipo 6 devem cobrir e proteger, pelo menos, o tronco e os membros, exemplos de roupa de peça única ou conjuntos de duas peças com ou sem capuz, ou sobre-botas.

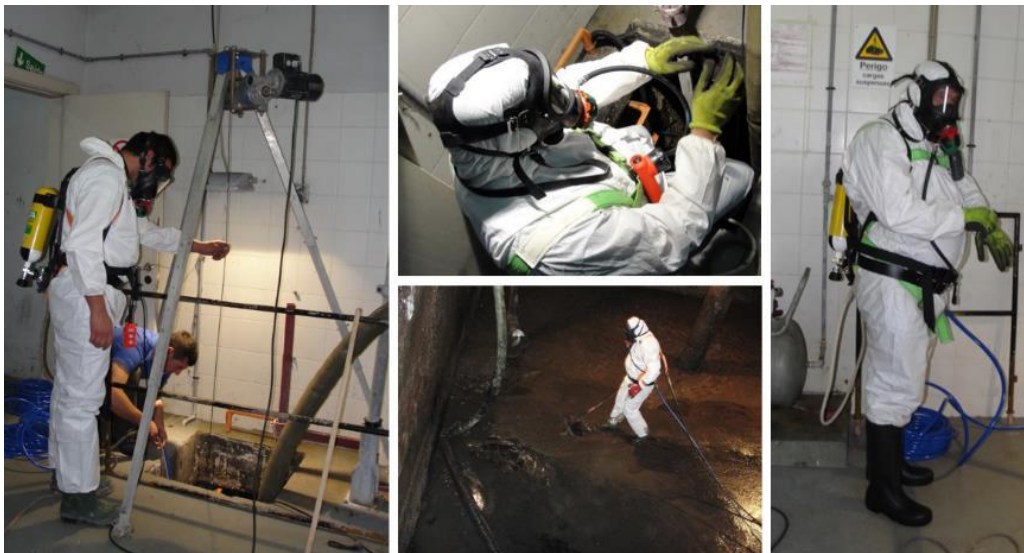
Será necessária formação e treinamento de equipas específicas para trabalhos em espaços confinados com atmosferas tóxicas cumprindo todas as normas de segurança. Para tal tarefa há que disponibilizar aos trabalhadores equipamentos de respiração autónoma, tripé de regaste, ventiladores (pressão positiva/negativa) e iluminação com normas ATEX, conforme figura 64.

Figura 64 – Exemplos de trabalhos em espaços confinados com atmosferas tóxicas (5)

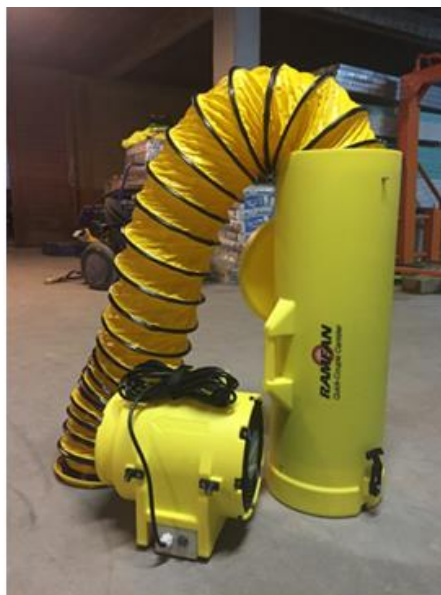
A ventilação, com recurso a ventiladores idênticos ao apresentado na figura 66 é uma das medidas preventivas fundamentais para assegurar a inocuidade da atmosfera interior, quer prévia à realização dos trabalhos, quer para manter uma atmosfera respirável no decurso dos mesmos.

Figura 66 - Ventilador – RamFan

Geralmente, nos trabalhos em espaços confinados, a ventilação natural é insuficiente sendo preciso recorrer a ventilação forçada. O caudal de ar a introduzir no interior e a escolha do tipo de ventilação adequada deve ter em conta as características do espaço, o tipo de contaminante e o nível de contaminação existente.

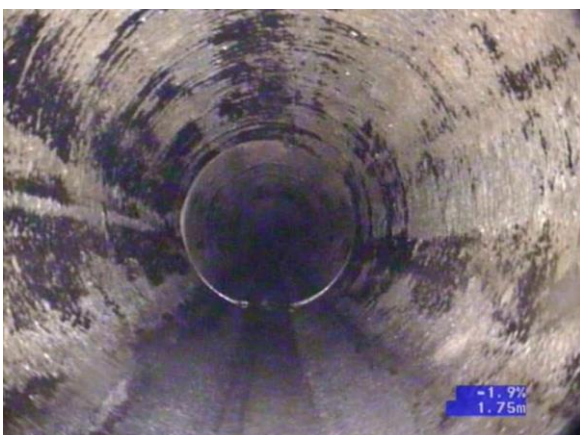
Figura 68 - Corrosão interior (HPC2)

As imagens seguintes classificam de uma forma geral o estado de conservação do coletor em toda a sua extensão. Onde facilmente podemos verificar a necessidade de intervenção a curto prazo, pois muitos dos coletores inspecionados apresentam o sério risco de colapso.

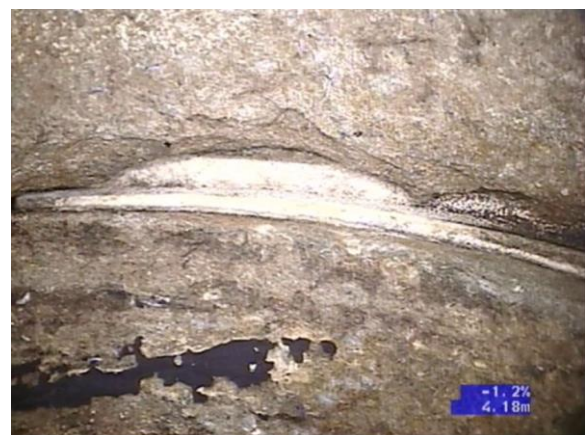
Figura 69 - Faltam seções na junta (HPC2)

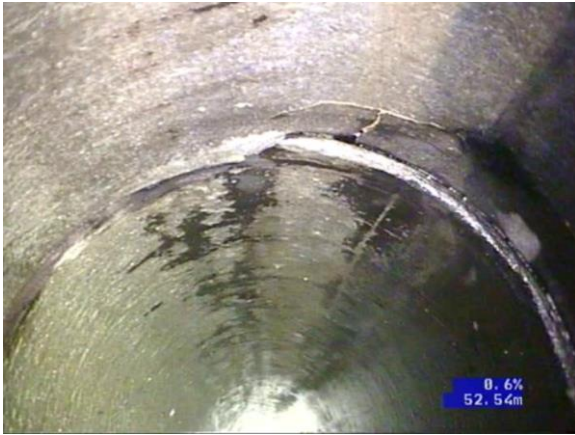
Figura 70 - Fissuras reticulares (HPC2)

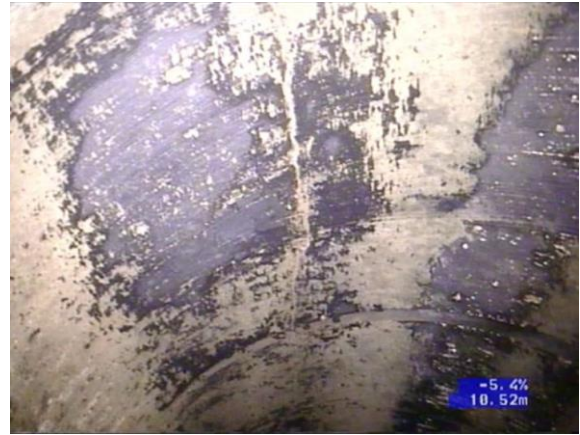
Figura 71 - Fissura longitudinal (HPC2)

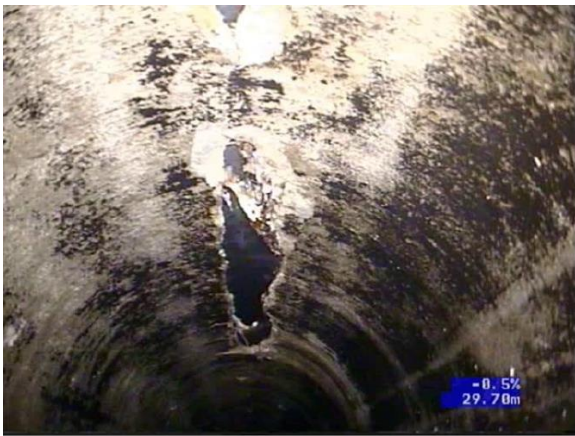
Figura 72 - Faltam secções (HPC3)

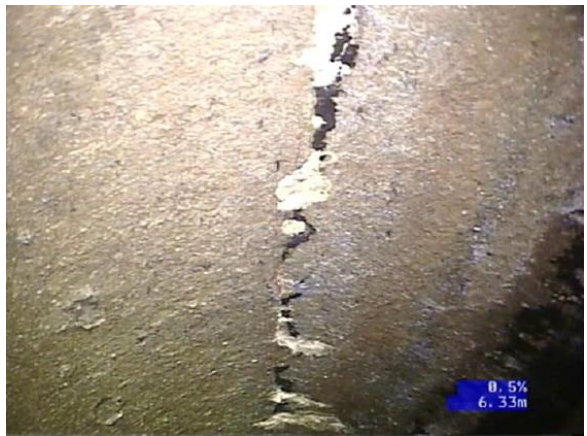
Figura 73 - Fissura longitudinal (HPC3)

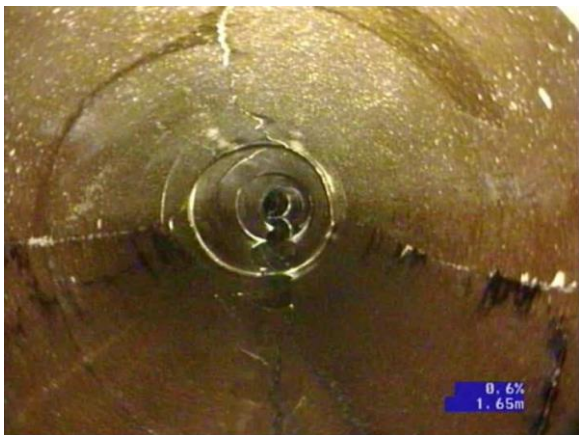
Figura 74 - Fissuras reticulares

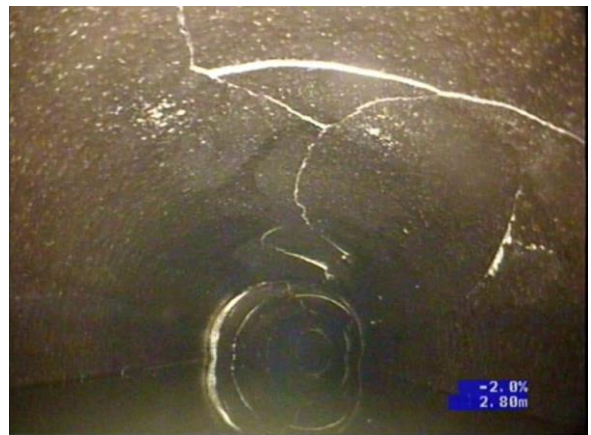
Figura 75 - Fissuras graves
