Métodos de reabilitação de coletores por Trenchless Technology

Mestrado em Construções Civas

Trabalho de Dissertação realizado sob a orientação do Professor Fernando Cruz, em
coorientação do Engenheiro Humberto Gonçalves

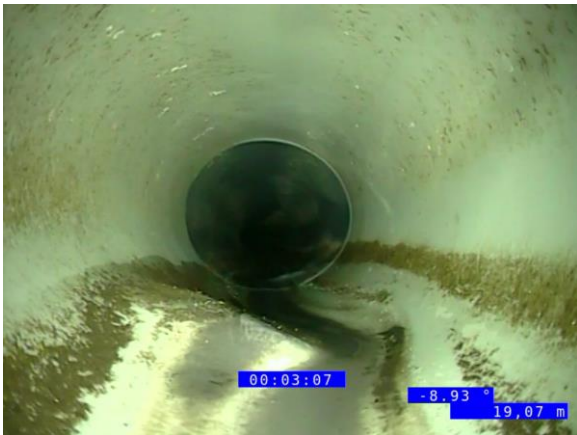
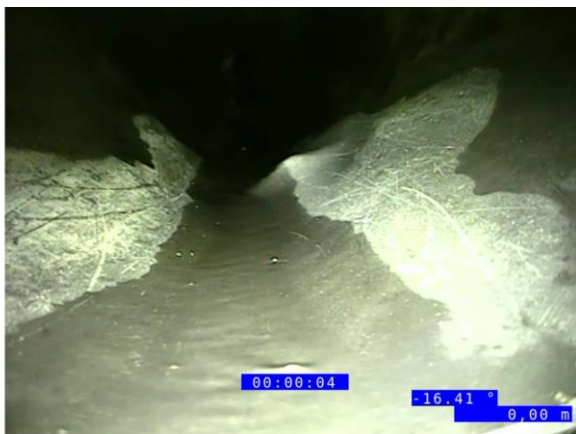
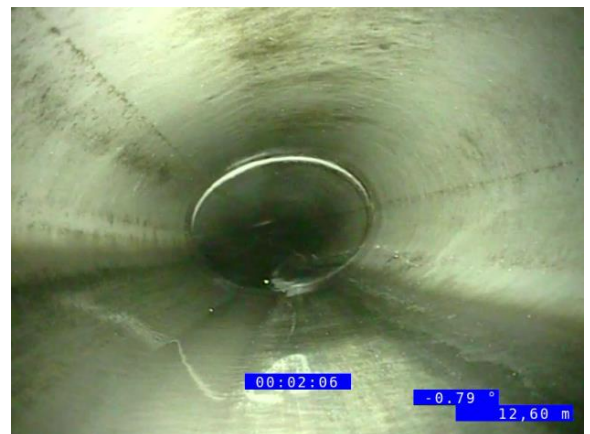
Figura 78 - Imagens de deformações acentuadas

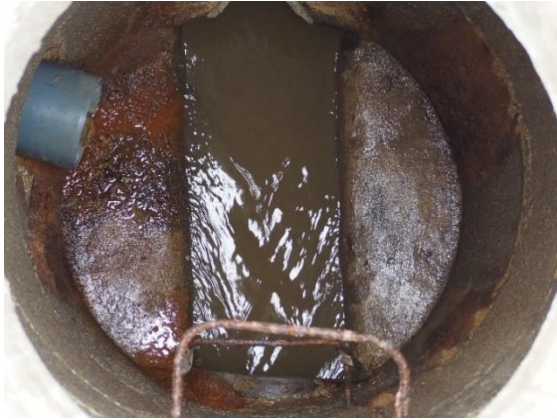
Figura 79 - Desgaste geral das superfícies da caixa de visita, infiltrações nas juntas e fundo

As imagens seguintes ilustram algumas das diversas patologias existentes nas caixas de visita do emissário da cidade de Leiria, sendo que muitas delas são graves e urgentes de serem intervencionadas.

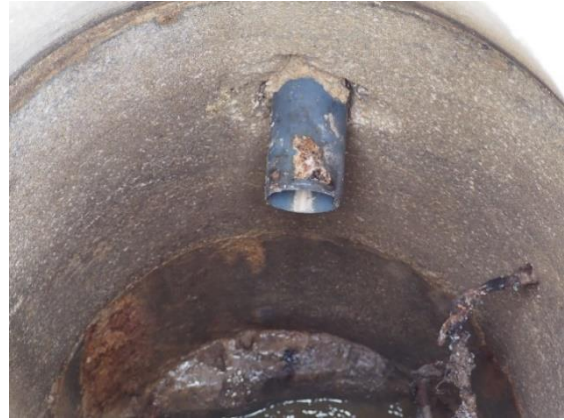
Figura 80 - Elemento estruturais partidos ou fissurados, a corrosão avançada do degrau demonstra a possível presença de H₂S

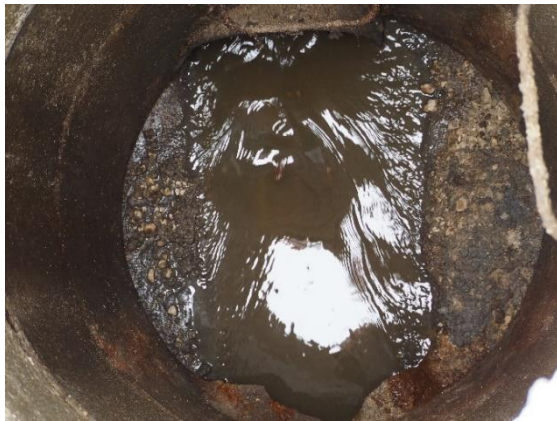
Figura 81 - Fundo degradado

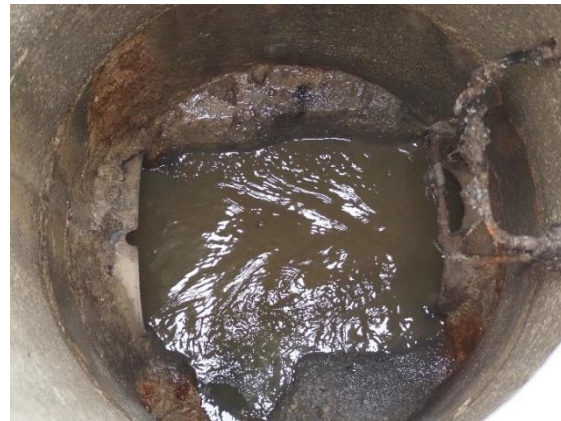
Figura 82 - Paredes e fundos degradados por corrosão das superfícies devido possivelmente á ocorrência de grandes concentrações de H₂S no interior das Caixas de visita
